## **RAPPORT DE RECHERCHE DE FUITES N° 2505-006980**

### **Rapport n° 2 - 2 - Toitures**

**Dommages D22-2 - D30 - D31 - D33**

**DSDEN DU PAS DE CALAIS  
20 Boulevard de la Liberté  
62000 ARRAS**

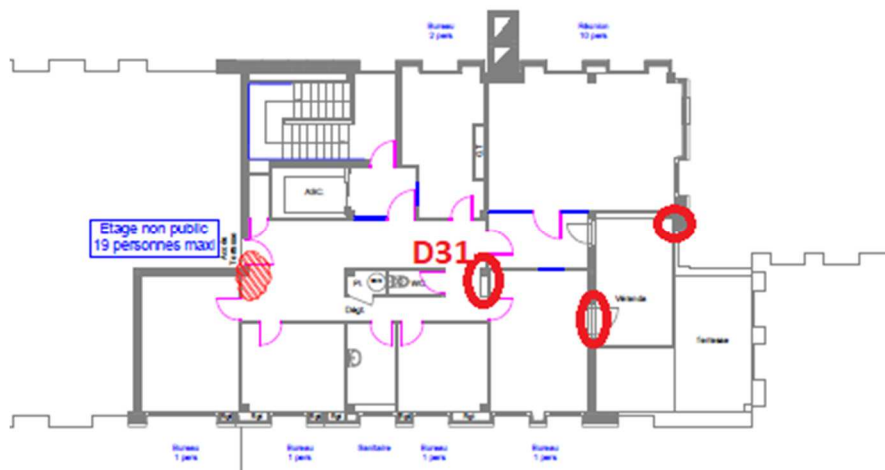
Photo n° 8

**Domage n° 31 - Zone de circulation : Traces d'écoulements d'eau au pourtour de la descente d'eaux pluviales présente dans un placard**

La canalisation d'eaux pluviales qui transite par le 5<sup>ème</sup> étage, entre autres, transite à l'intérieur du placard présent dans la zone de circulation, à hauteur du 6<sup>ème</sup> étage. Des traces sèches significatives d'écoulements d'eau sont observées. De même, nous notons la mise en œuvre d'une bassine pour collecter l'eau lorsqu'elle s'écoule.

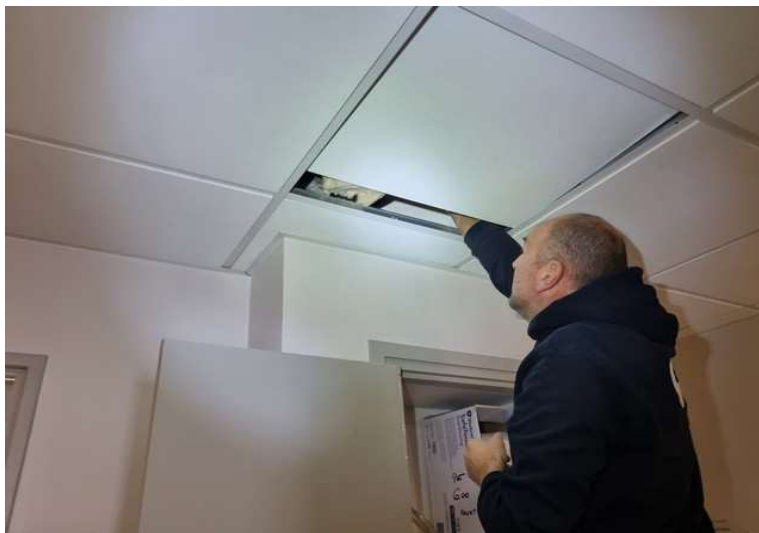
Photo n° 11

Par contre, aucun visuel n'est possible en plénum en raison d'une poutre béton.

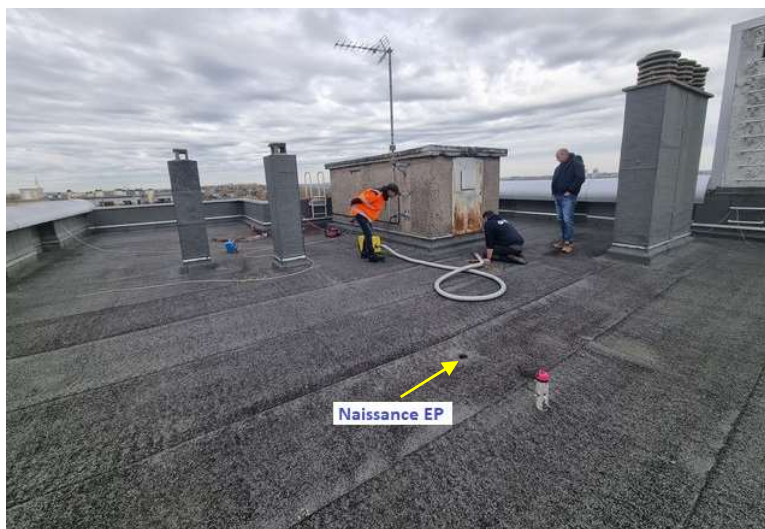
Photo n° 12

La toiture qui surplombe ce dommage se présente de la manière suivante :

Ni l'examen de la toiture à l'aplomb de la descente EP ni l'examen de la naissance d'eaux pluviales n'ont révélé d'anomalies particulières.

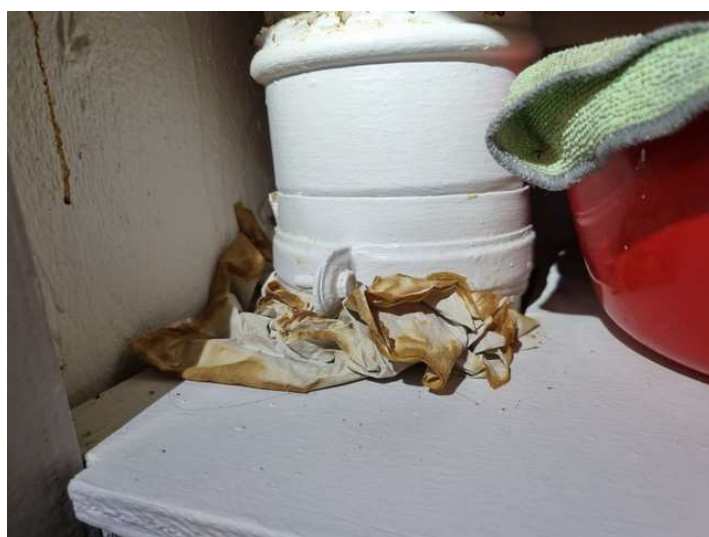
Photo n° 17

L'absence d'humidité et d'écoulement d'eau ce jour confirme l'absence d'anomalies en partie courante.

Aussi, les traces sèches présentes sur le revêtement de sol confirment le lien entre les infiltrations d'eau depuis la toiture, le dommage n° 31 et le dommage n° 22 - 2.

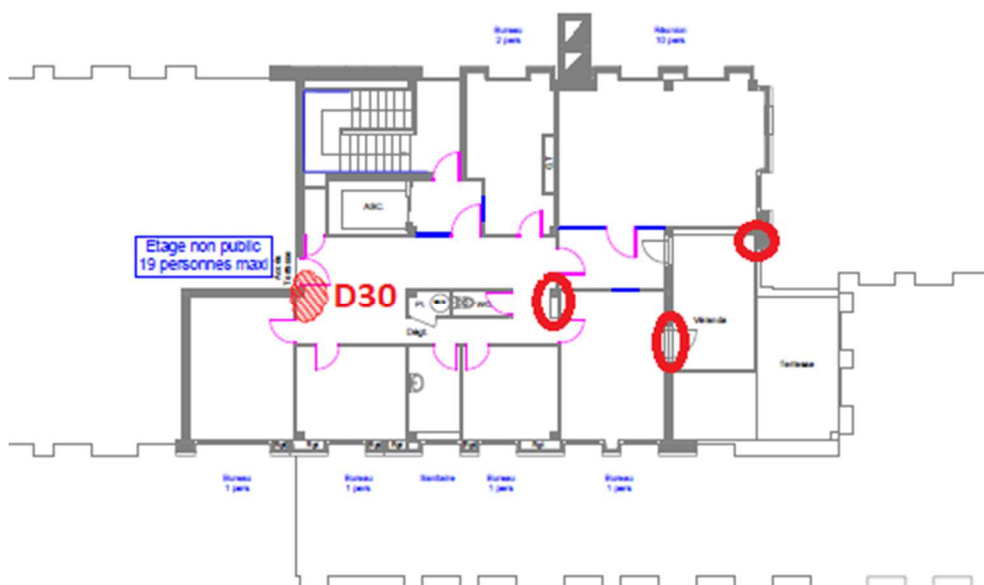
Photo n° 19

### Domage n° 30 - Salle d'attente : Dégradation d'une dalle de faux plafond

Nous constatons ici la dégradation d'une dalle de faux plafond dans la salle d'attente implantée au 6<sup>ème</sup> étage.

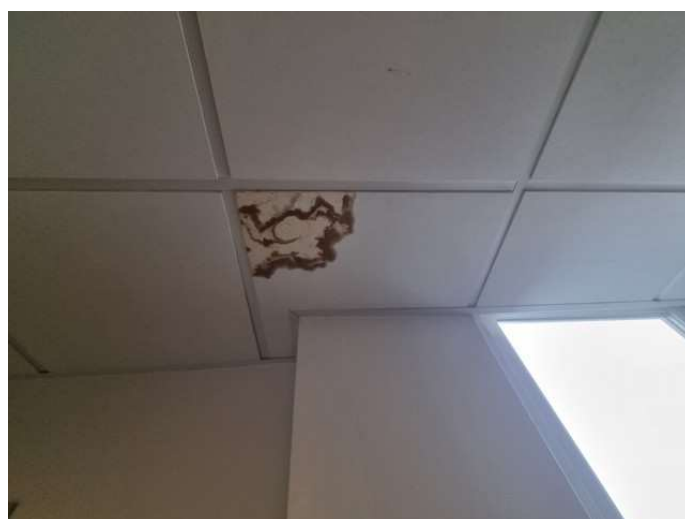
Photo n° 21

Le retrait de la dalle dégradée a permis de noter l'existence d'une descente d'eaux pluviales à l'intérieur du coffrage. Des traces d'écoulements d'eau sont visibles ce jour.

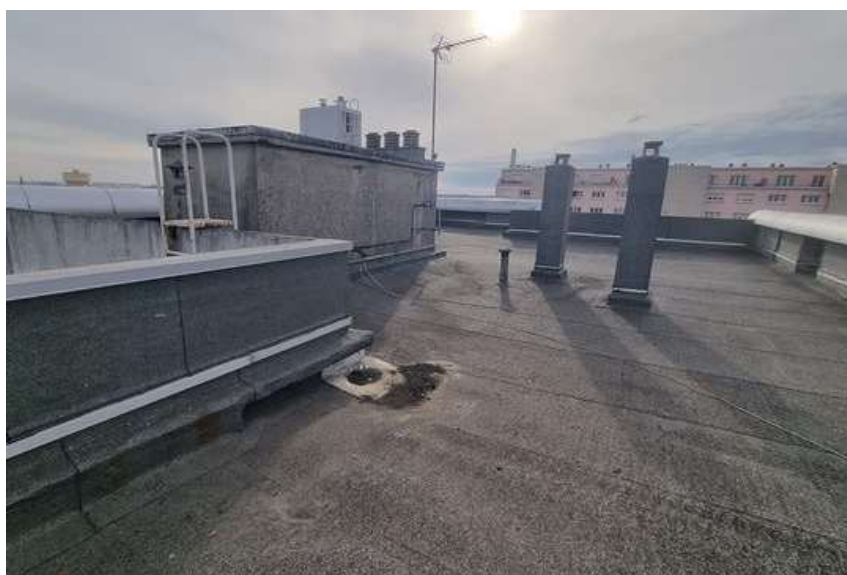
Photo n° 24

La naissance d'eaux pluviales située au pied de l'acrotère n'appelle aucune remarque particulière.

Par contre, l'examen auquel nous avons procédé a permis de constater le défaut de recouvrement en tête du relevé d'étanchéité au pied de l'acrotère, à proximité de cette descente d'eaux pluviales.

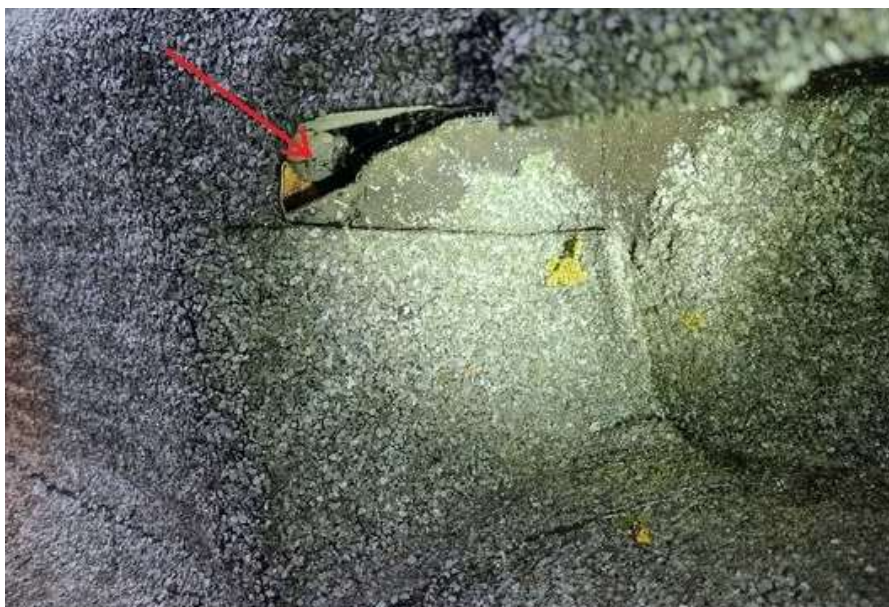
Photo n° 27

En cas de pluies, l'eau qui ruisselle sur le becquet béton doté d'une membrane d'étanchéité s'écoule par-derrière le relevé d'étanchéité.

Le test fumigène auquel nous avons procédé à proximité de la naissance EP a confirmé le caractère défaillant et donc infiltrant en tête du relevé, sous l'emprise du becquet.

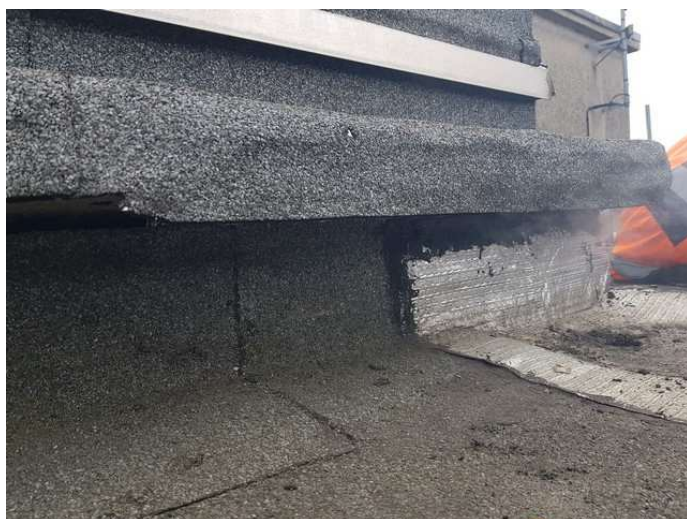
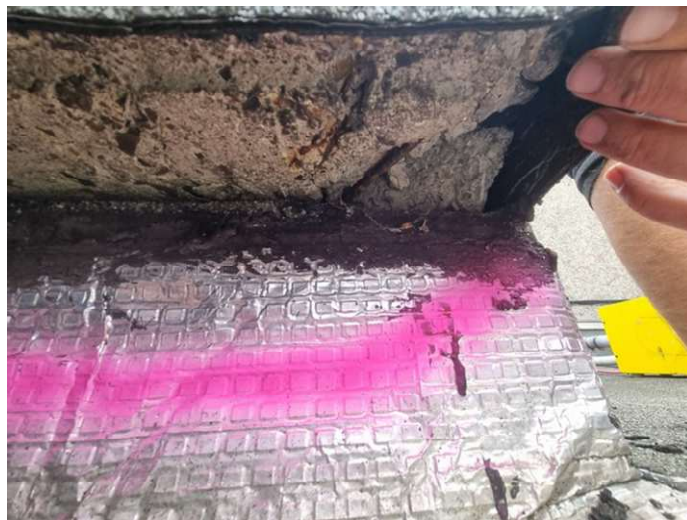
En effet, la retombée de la bande d'étanchéité ne permet pas d'assurer une protection suffisante de la tête de relevé. Ces points ont été marqués à la bombe fluorescente rose.

Par conséquent, dans ce cas précis, nous retenons, comme cause à l'origine des dommages, l'absence de protection suffisante en tête du relevé d'étanchéité, sous l'emprise du becquet béton à hauteur de la toiture qui surplombe le 6<sup>ème</sup> étage.

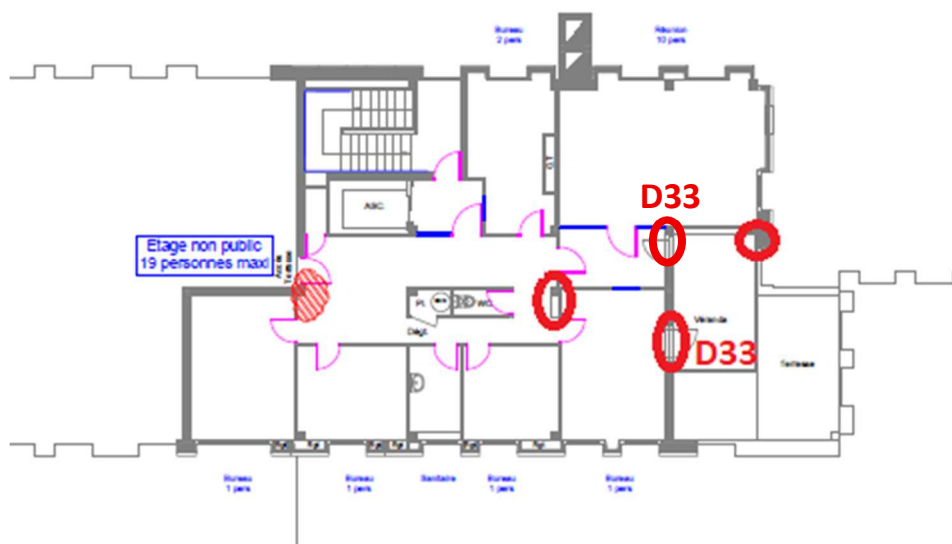
Photo n° 32

### Domage n° 33 : Dégradations multiples sur le mur de la véranda

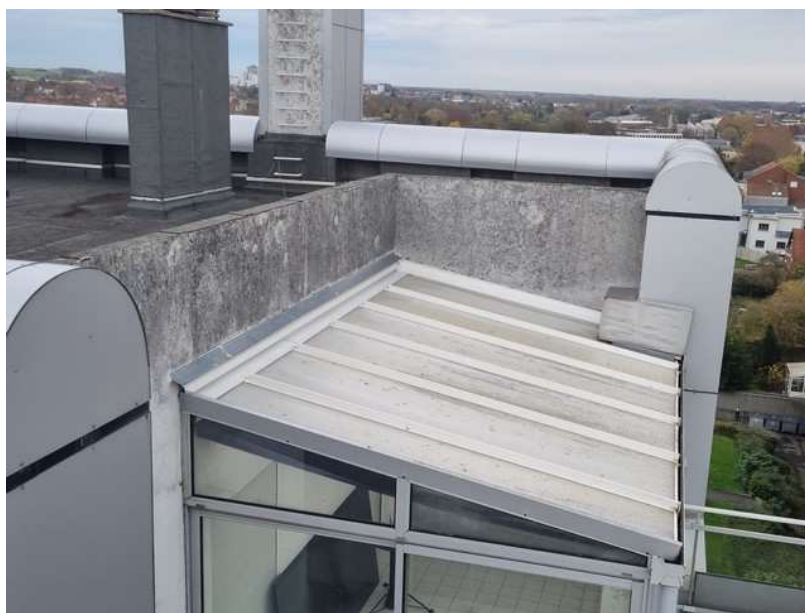
Photo n° 34

Le toit de la véranda est fixé sur le voile béton correspondant au mur de façade, au moyen d'une accroche murale sur laquelle s'emboîtent les chevrons.

La jonction avec le voile béton est doublée par un profilé zinc surmonté d'un joint mastic ; celui-ci est dégradé, voire absent.

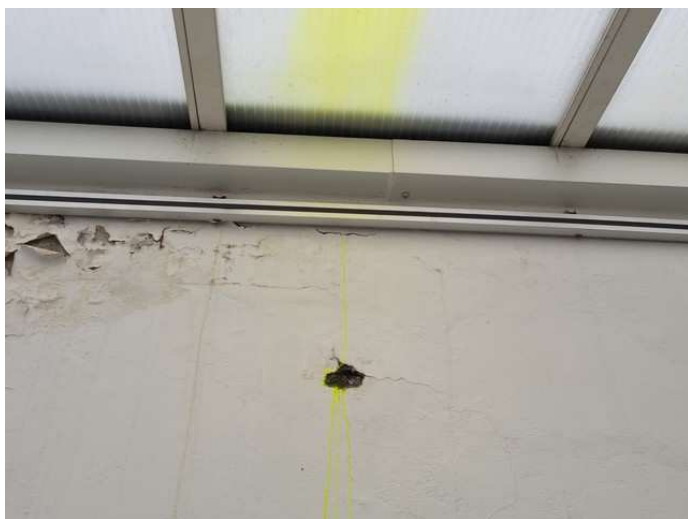
Photo n° 37

L'arrosage en tête du profilé zinc a généré un écoulement d'eau immédiat sur le mur à l'intérieur de la véranda ; le processus d'infiltrations d'eau a été confirmé avec de la fluorescéine.

Cela revient à dire que l'étanchéité entre l'accroche murale de la véranda et le voile de façade béton sur lequel elle est fixée n'est plus assurée, tout comme au droit du poteau béton (voir dommage n° 32).
