## **RAPPORT DE RECHERCHE DE FUITES N° 2505-006980**

### **Rapport n° 3 - Façades et ensembles menuisés**

**Dommmages D2 - D5 - D6 - D7**

**DSDEN DU PAS DE CALAIS  
20 Boulevard de la Liberté  
62000 ARRAS**

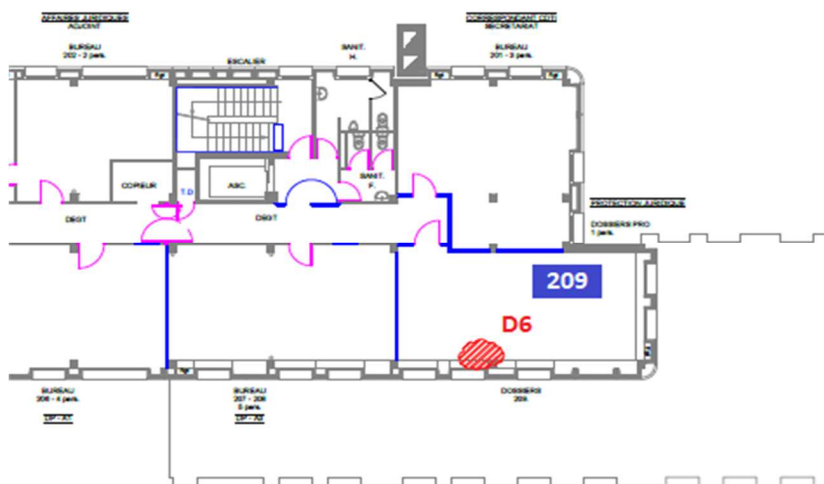
Photo n° 3

Dans ce local archives, nous constatons la dégradation de plusieurs dalles de faux plafond à l'aplomb de la menuiserie donnant côté toiture terrasse non accessible. De même, nous constatons la dégradation de la tablette bois.

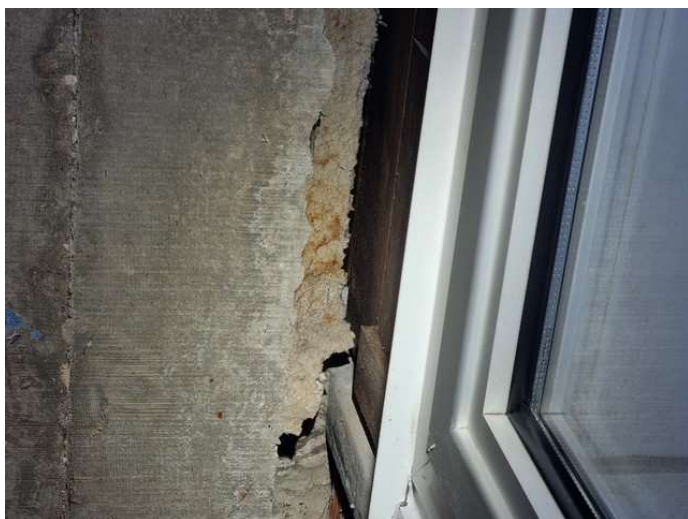
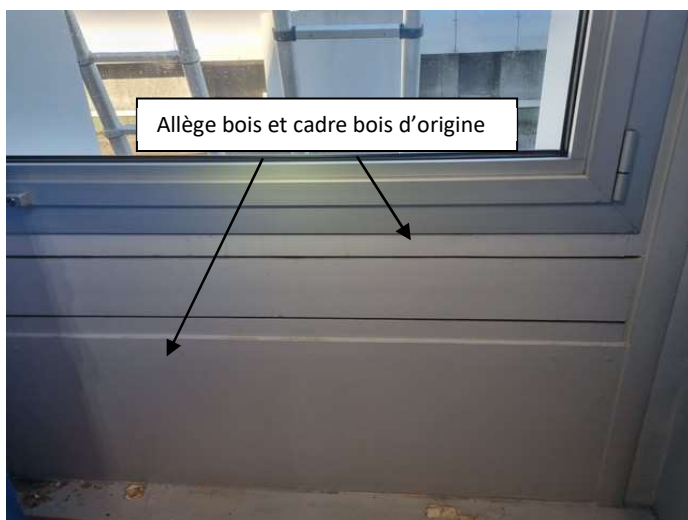
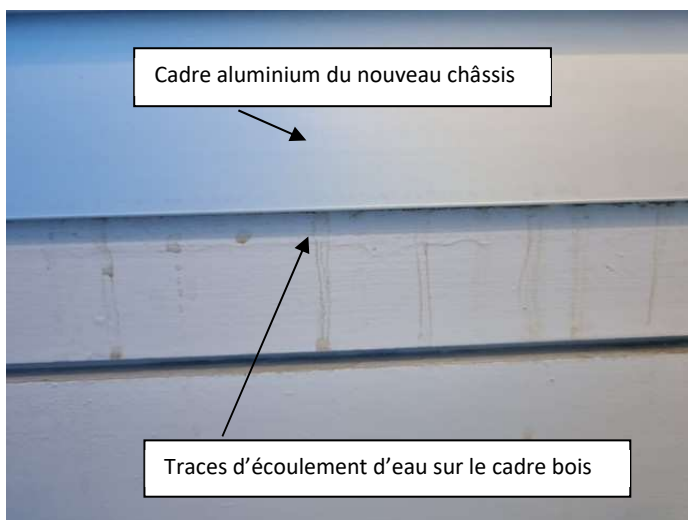
Photo n° 7

Nous observons également des traces d'écoulements d'eau sur le dormant bois d'origine, sous l'emprise du dormant aluminium posé lors de la rénovation de l'immeuble.

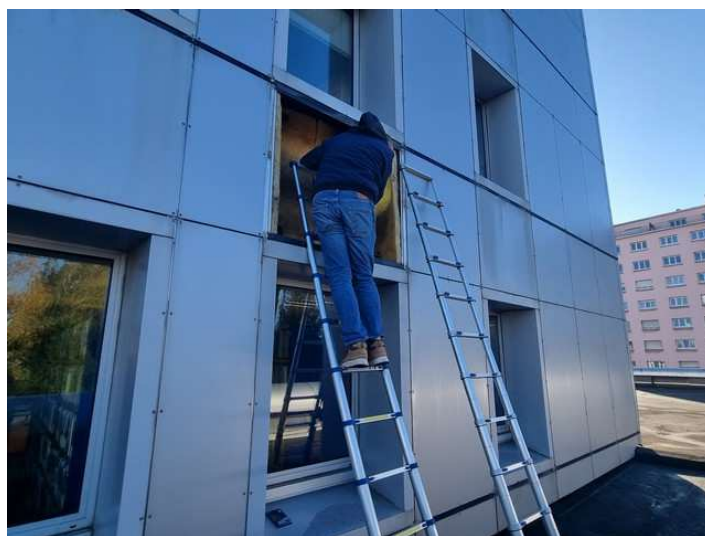
Photo n° 10

Pour les besoins de l'expertise, nous avons procédé à la dépose du panneau de bardage qui surplombe la menuiserie concernée.

La laine de verre mise en œuvre est d'une épaisseur de 70 millimètres.

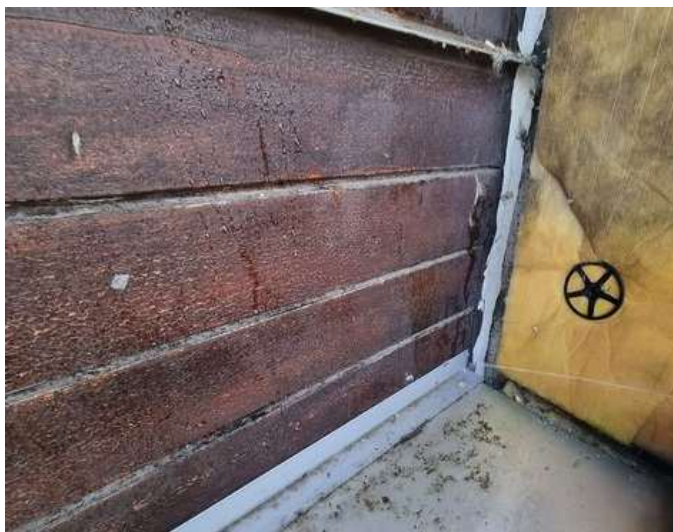
Photo n° 12

La partie supérieure est dotée d'un vitrage lui-même intégré dans un cadre bois ; elle correspond à l'allège de la menuiserie du 3<sup>ème</sup> étage (photo n° 11) ; la partie inférieure est constituée d'un panneau bois façon clin ; celui-ci constitue l'imposte de la menuiserie du 2<sup>ème</sup> étage (photo n° 12).

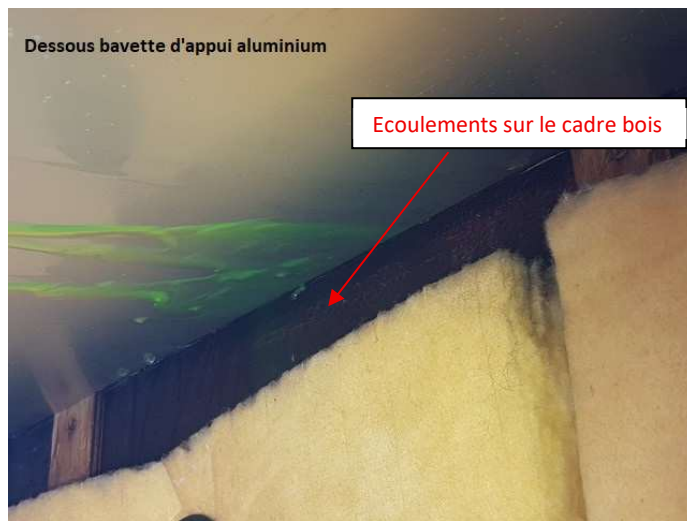
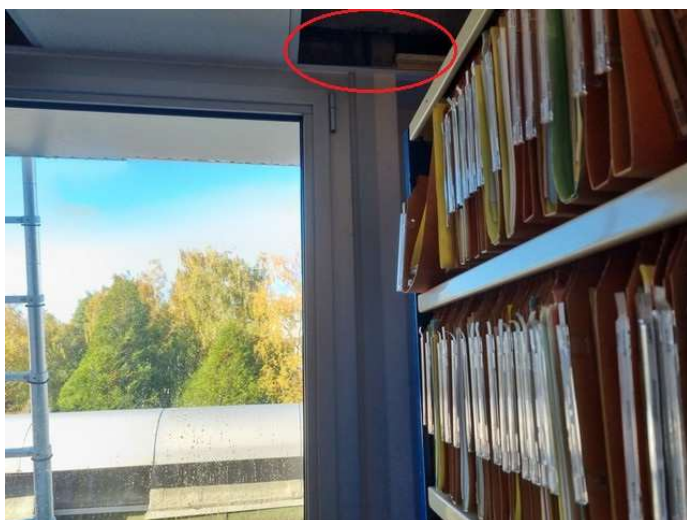
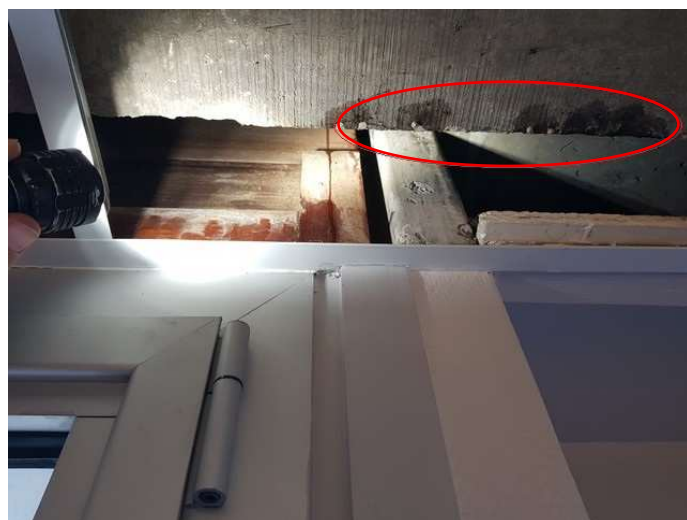
Photo n° 20

L'arrosage de la jonction entre la remontée de la bavette d'appui et la retombée de la bavette rejet d'eau a alors donné lieu à un écoulement d'eau directement sur l'allège en bois d'origine et sous l'emprise de la tôle d'appui. Le processus d'infiltrations d'eau a alors été confirmé avec de la fluorescéine.

Il s'en est suivi un écoulement d'eau en sous-face de la poutre béton dans le local archives, sur des traces existantes.

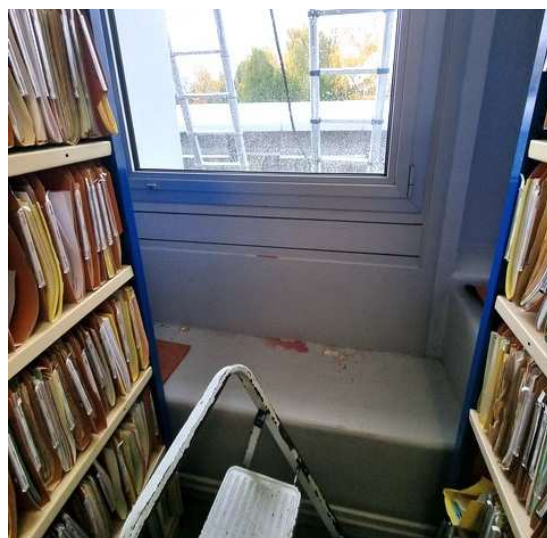
Photo n° 30

L'essai d'eau, réalisé volontairement directement à la jonction entre le cadre bois et la traverse bois horizontale, sous l'emprise de la bavette d'appui aluminium (photo n° 29), a alors permis de reproduire le processus d'infiltrations d'eau à la fois à la jonction entre la traverse horizontale basse du nouveau cadre aluminium et l'allège bois visible depuis le local archives.

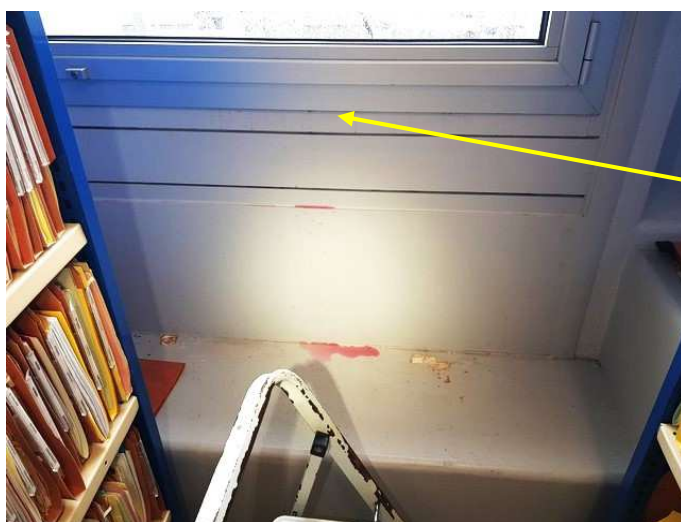
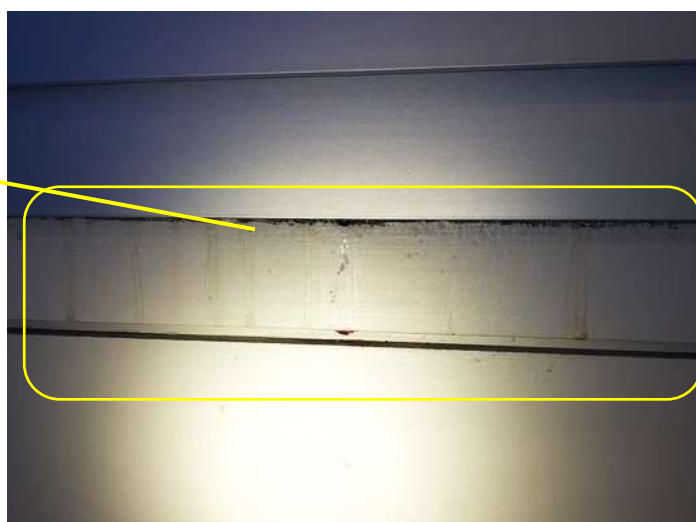
Photo n° 31

L'écoulement d'eau ainsi reproduit correspond parfaitement aux traces que nous avons observées sur la traverse horizontale bois sur laquelle repose le nouveau cadre aluminium.

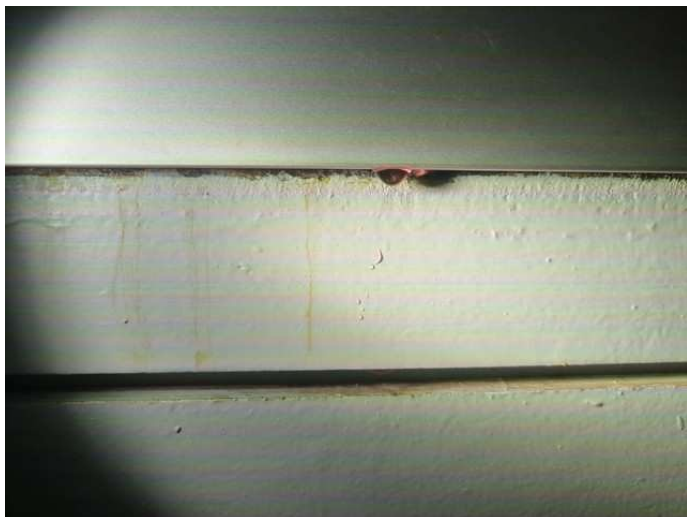
Photo n° 32

Les écoulements d'eau qui se produisent à la jonction dormant aluminium / cadre bois donnent alors lieu à des écoulements d'eau sur la tablette bois côté intérieur local archives.

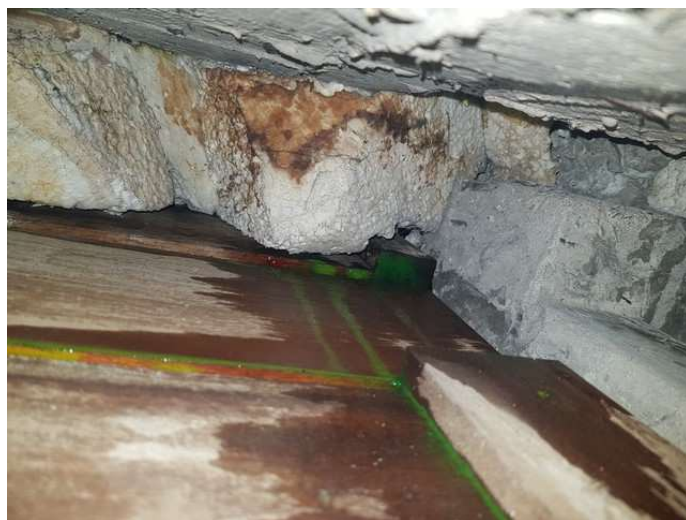
Photo n° 35

Le même test a été réalisé côté droit de la menuiserie, vu depuis l'extérieur. Le processus d'infiltrations d'eau a été reproduit avec de la fluorescéine.

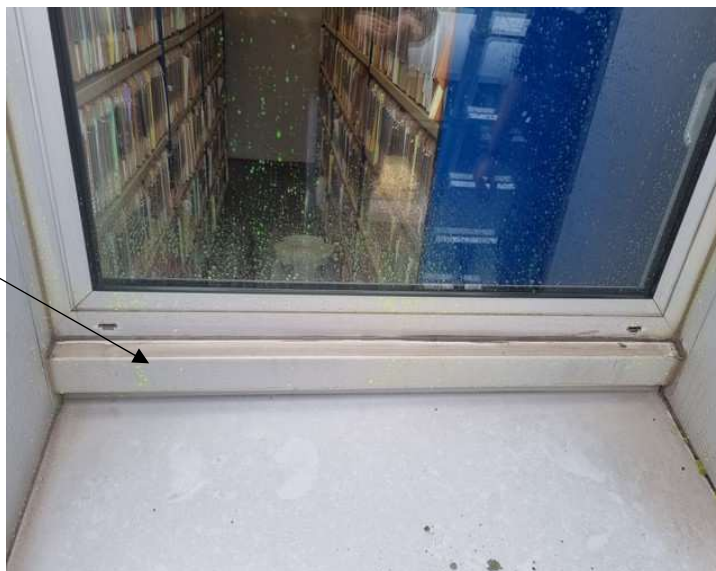
Photo n° 36

Pour bien comprendre la raison d'une telle quantité d'eau qui s'infiltre sous l'emprise de la bavette d'appui aluminium, nous avons choisi de déposer la bavette rejet d'eau. Cette dernière est à la fois clipsée et collée dans le dormant aluminium.

Bavette rejet d'eau  
collée et clipsée

Le retrait de celle-ci nous a alors permis de constater, d'une part, l'absence de tout dispositif d'étanchéité de type pare-pluie permettant de protéger l'allège en bois.

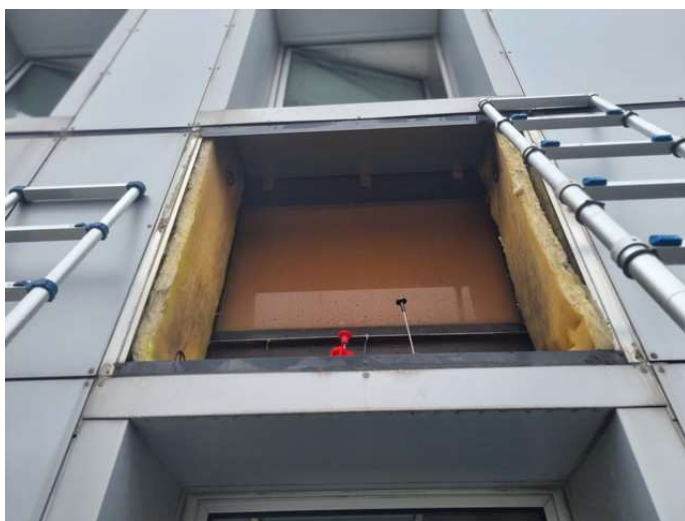
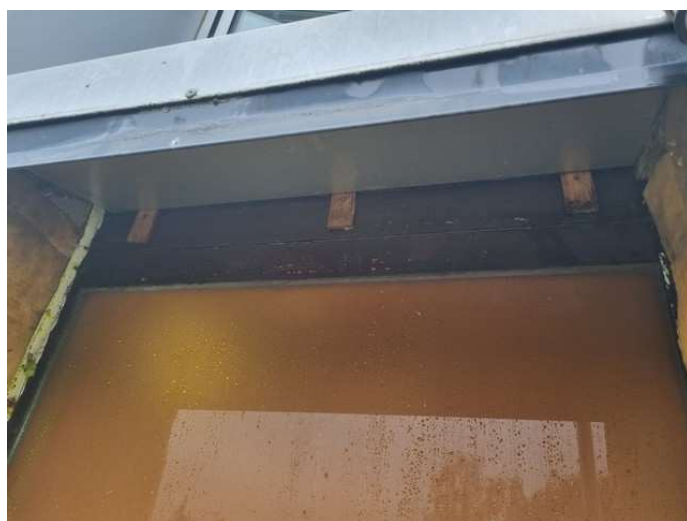
Photo n° 39

Cette façade étant exposée SUD-OUEST, en cas de fortes pluies accompagnées de vent, l'eau est chassée par-derrière la remontée de la tôle d'appui (ou bavette d'appui) ainsi qu'aux extrémités de la bavette d'appui ; elle ruisselle ensuite sur l'allège vitrée.

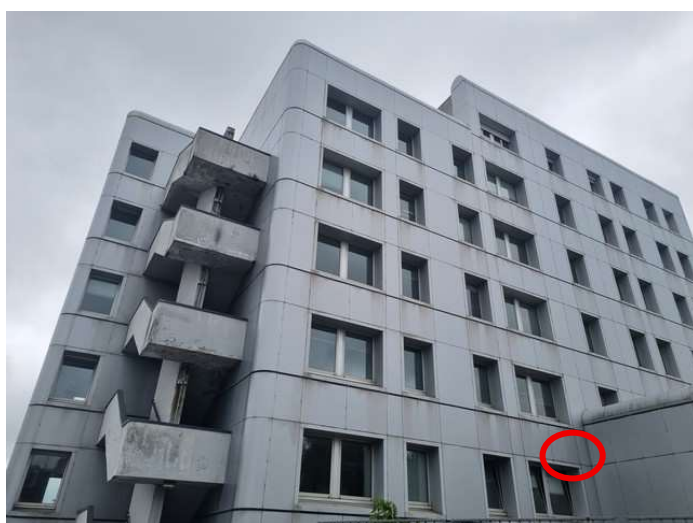
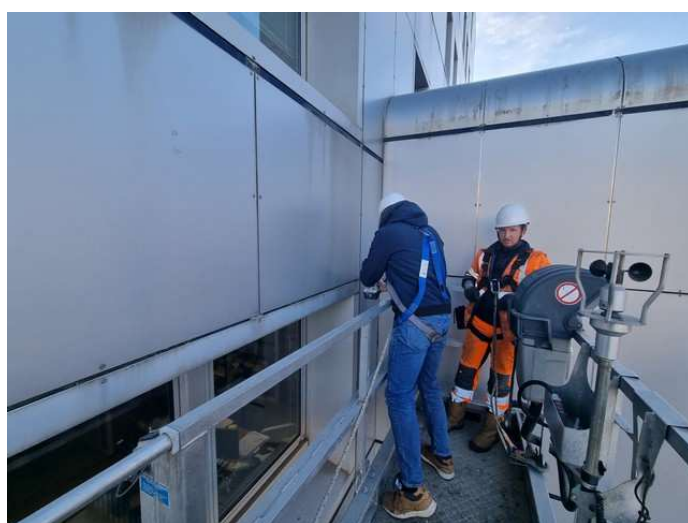
Photo n° 48

Vu depuis l'extérieur, le dommage est localisé comme suit. Les investigations propres à ce dommage ont été réalisées à partir de la nacelle réservée à cette occasion.

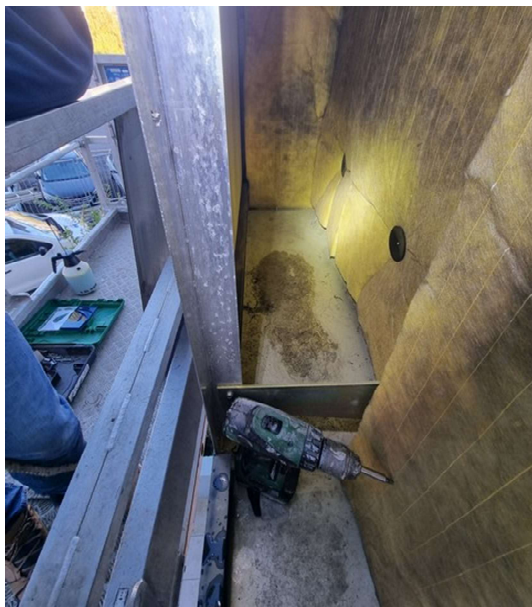
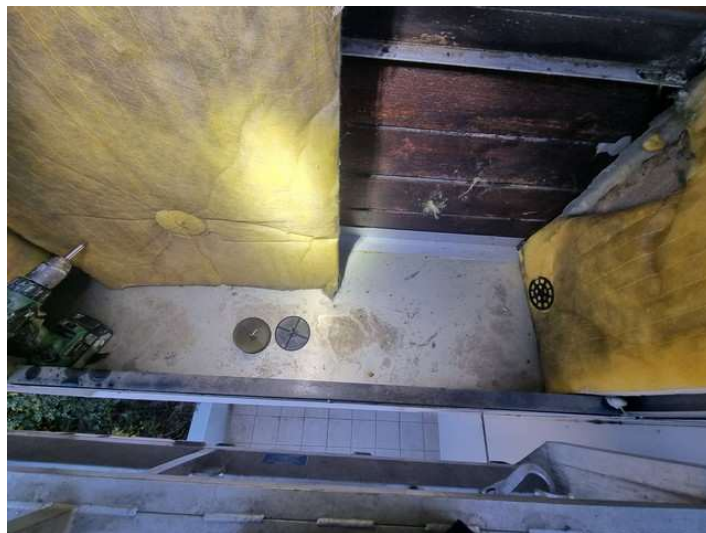
Photo n° 50

Le retrait de la tôle de bardage a mis en évidence la présence d'eau sur la face cachée de la tôle aluminium positionnée à l'aplomb de la menuiserie du bureau 114.

Ce constat met en évidence le fait que de l'eau s'écoule par-derrière le bardage, ce qui en soi n'est pas considéré comme « problématique », le bardage n'ayant pas vocation première à rendre la façade étanche.

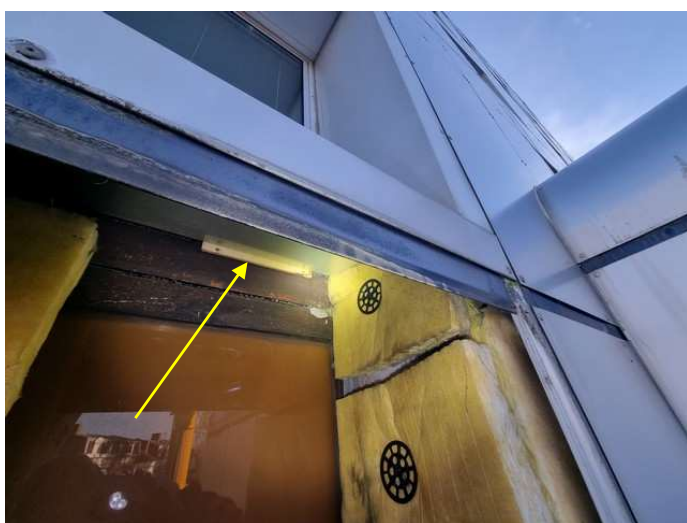
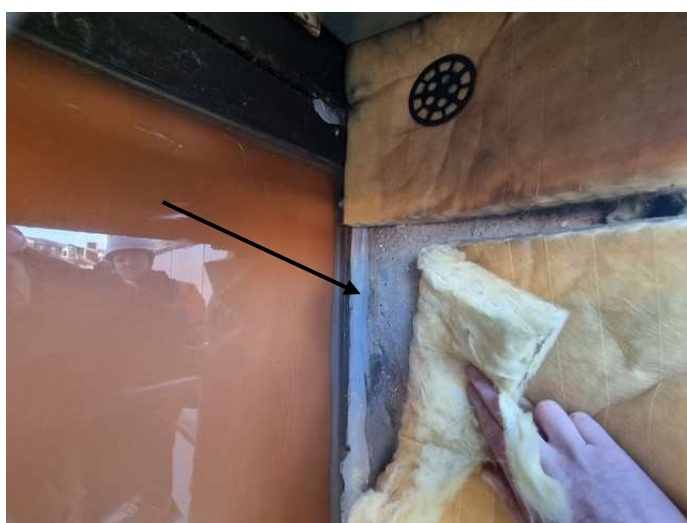
Photo n° 52

Comme pour le châssis sur lequel nous avons investigué dans le cadre du dommage n° 6, nous visualisons les cales en bois sur lesquelles est fixée la remontée de la bavette d'appui aluminium.

De même, nous visualisons le joint mastic à la jonction entre le cadre de l'allège vitrée et le tableau du voile béton.

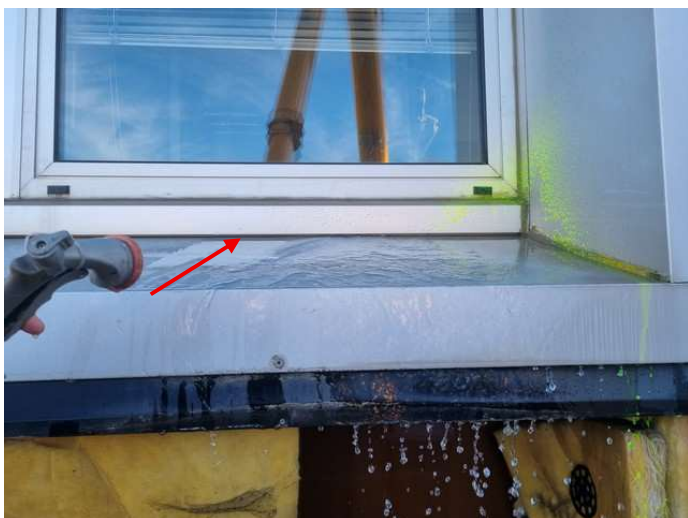
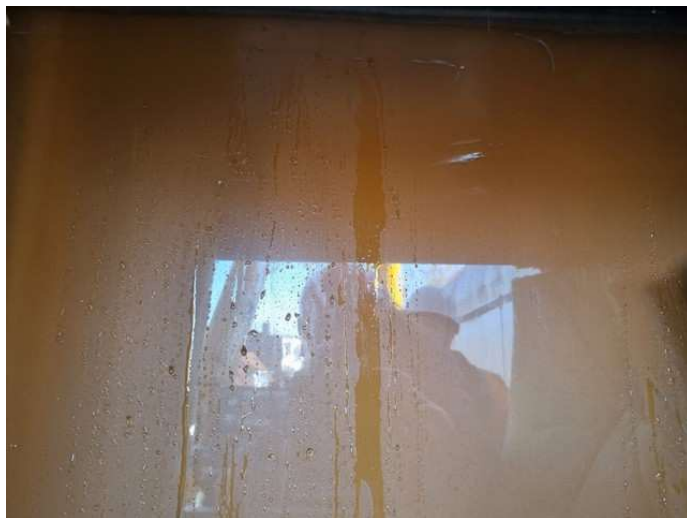
Photo n° 56

L'arrosage suivant a porté sur la jonction entre la remontée de la tôle d'appui et le dessous de la bavette rejet d'eau. Cet arrosage a alors donné lieu à des écoulements d'eau sur le vitrage de l'allège, côté extérieur.

Le processus d'infiltrations d'eau a ensuite été confirmé avec de la fluorescéine. L'eau s'est écoulée sur la face interne de l'imposte en bois.

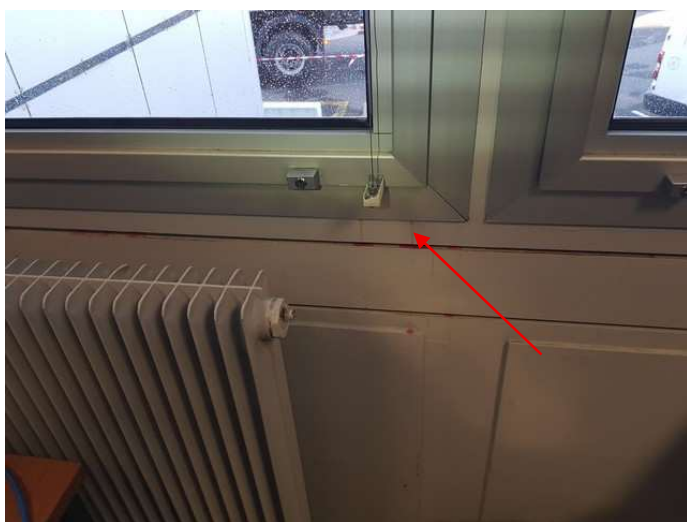
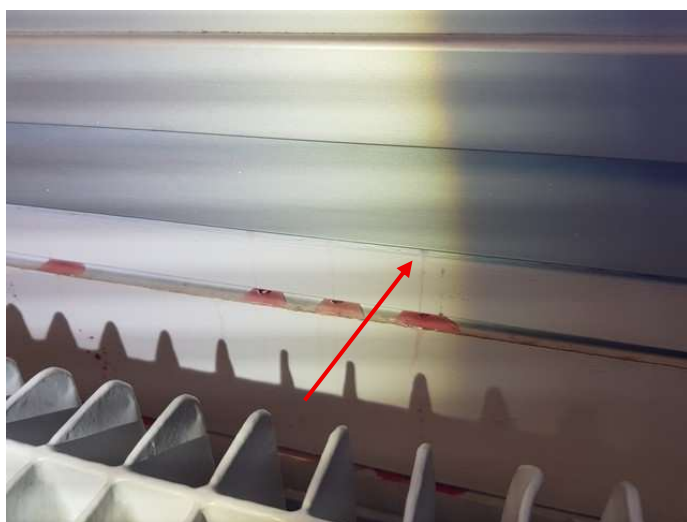
Photo n° 61

Des traces d'écoulements d'eau également avec colorant rouge sont apparues à la jonction entre dormant aluminium et ancien cadre bois.

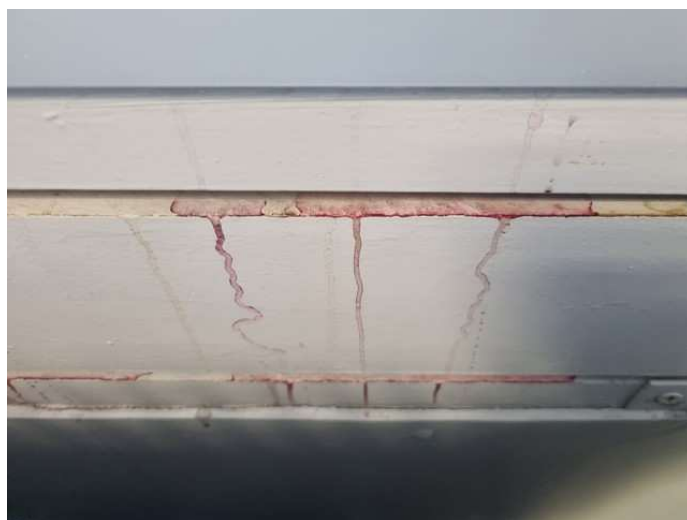
Photo n° 64

Alors même que nous avons tout essuyé, afin d'effacer les traces d'infiltrations d'eau, le personnel chargé de l'entretien des bureaux nous a signalé avoir constaté de nouveaux écoulements le soir même de cette 3<sup>ème</sup> journée d'investigations, soit près de huit heures après les essais d'eau réalisés à hauteur de la menuiserie du 2<sup>ème</sup> étage.

La présence d'eau avec colorant a également été retrouvée sur le revêtement de sol.

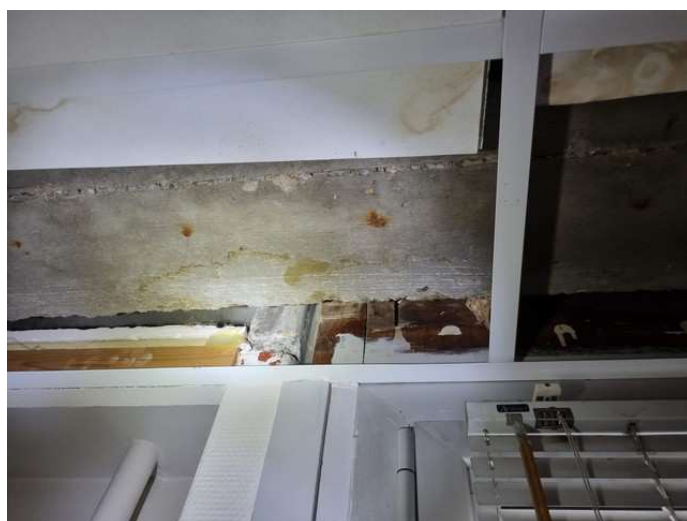
Photo n° 69

Nous observons ici la dégradation de plusieurs dalles de faux plafond à l'aplomb d'un ensemble menuisé. Le retrait d'une dalle a ainsi permis de constater des traces brunâtres significatives d'écoulements d'eau sur le linteau béton, ainsi que le marquage de l'imposte bois.

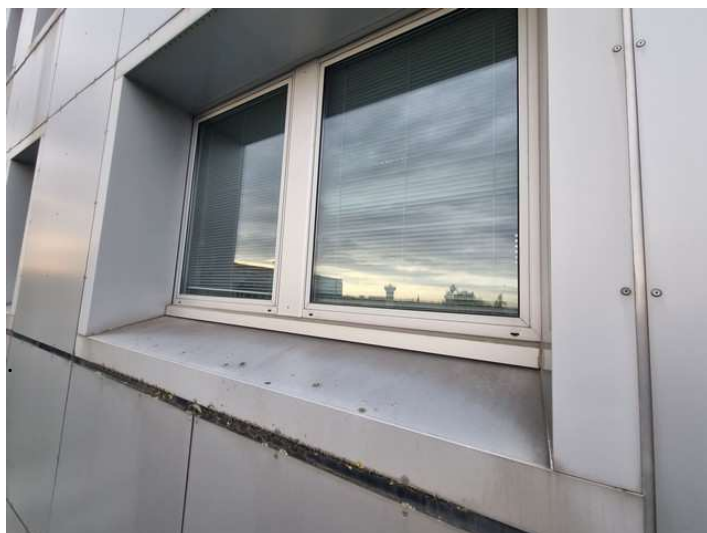
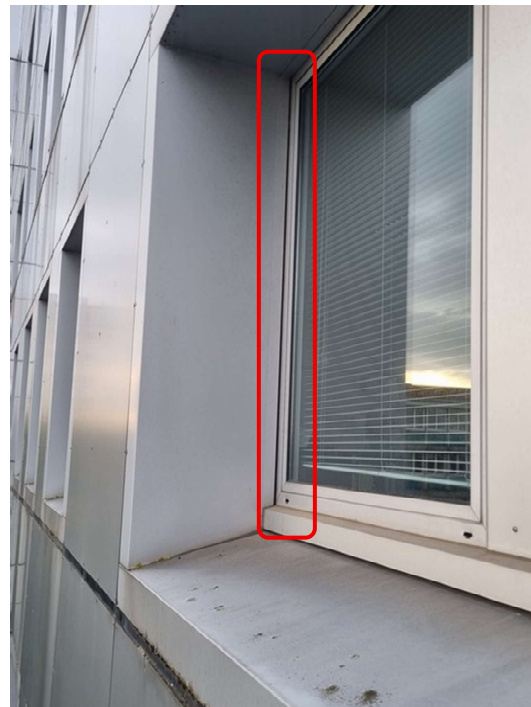
Photo n° 71

Depuis la nacelle, nous avons de suite constaté l'absence de tout joint d'étanchéité vertical entre la tôle d'ébrasement et l'ensemble menuisé aluminium.

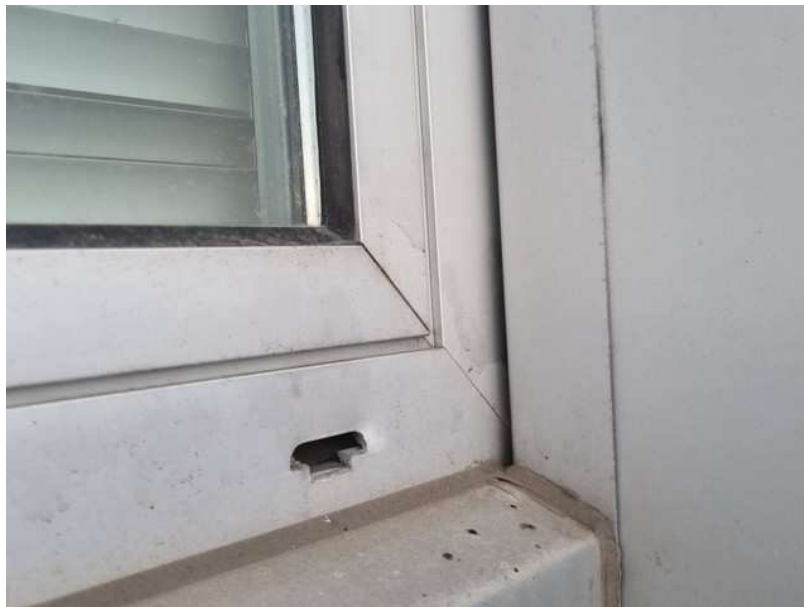
Photo n° 73

Ce constat vaut également côté droit de l'ensemble menuisé vu de l'extérieur.

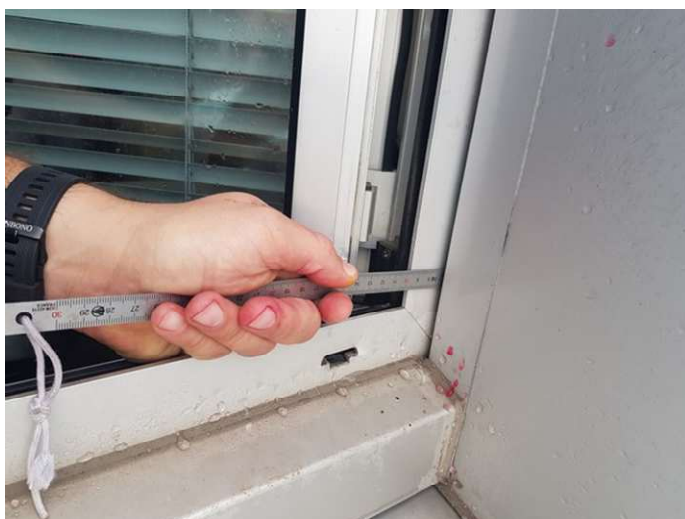
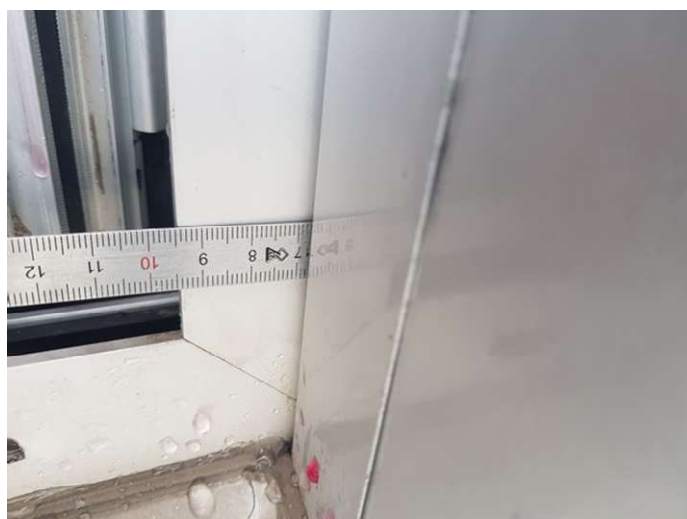
Photo n° 74

Nous pouvons facilement introduire notre réglet sur 7 cm de profondeur entre la tôle d'ébrasement et le dormant.

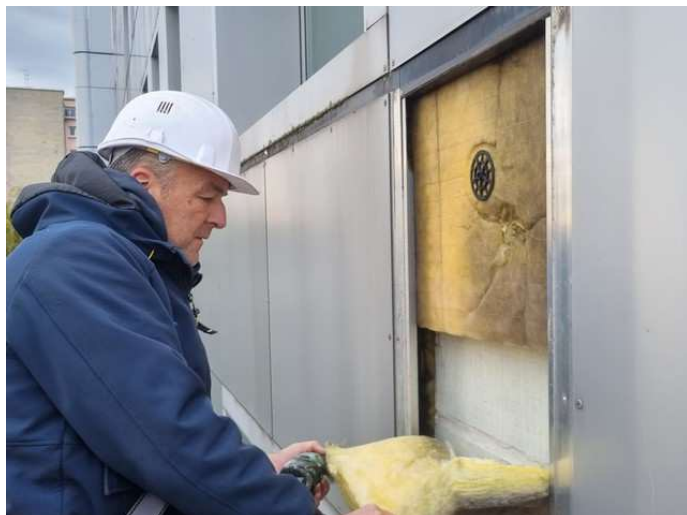
Photo n° 80

Pour information, depuis la nacelle, nous avons constaté l'absence de rivets de fixation sur plusieurs panneaux de bardage. Au titre de la sécurité, nous avons pris soin de refixer les panneaux qui étaient à notre portée.

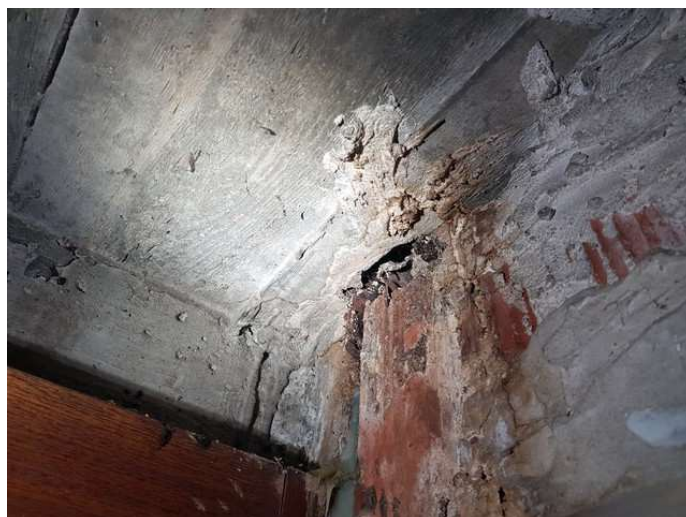
Photo n° 88

Le retrait de la dalle de faux plafond nous a ainsi permis de constater des traces sèches significatives d'infiltrations d'eau au travers de la dalle béton plancher haut, à l'angle de la pièce.

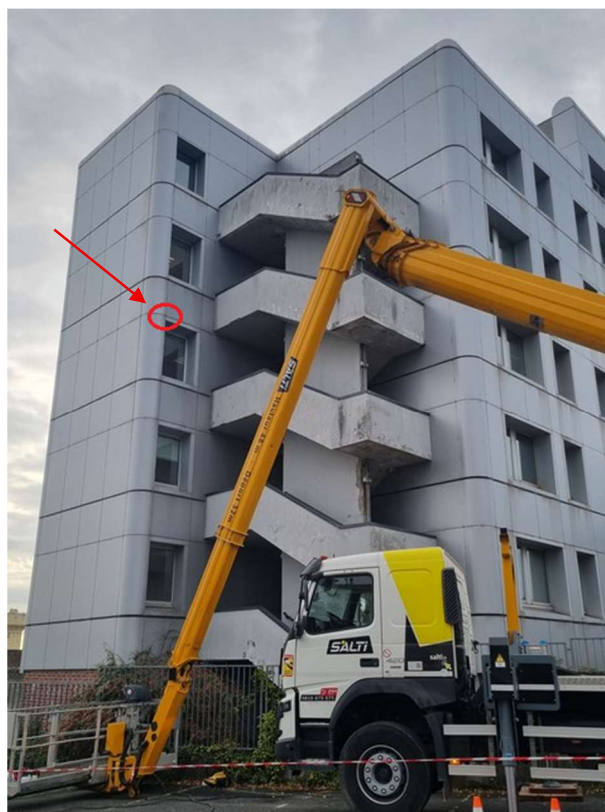
Photo n° 89

Vu depuis l'extérieur, le dommage est localisé comme suit :

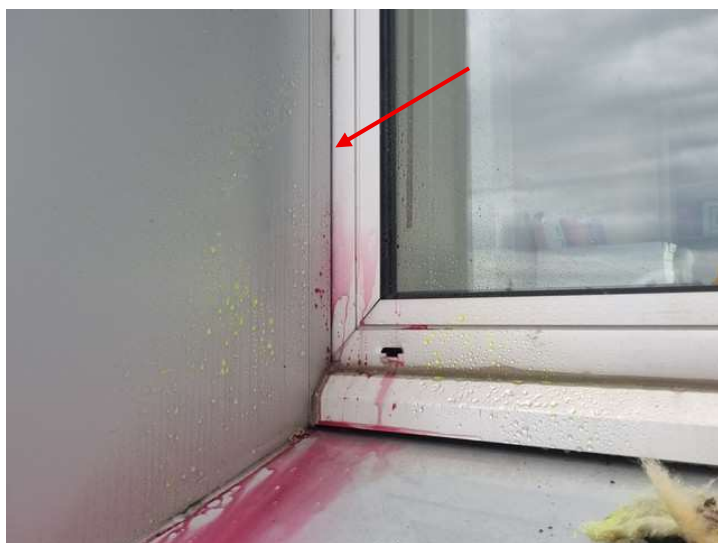
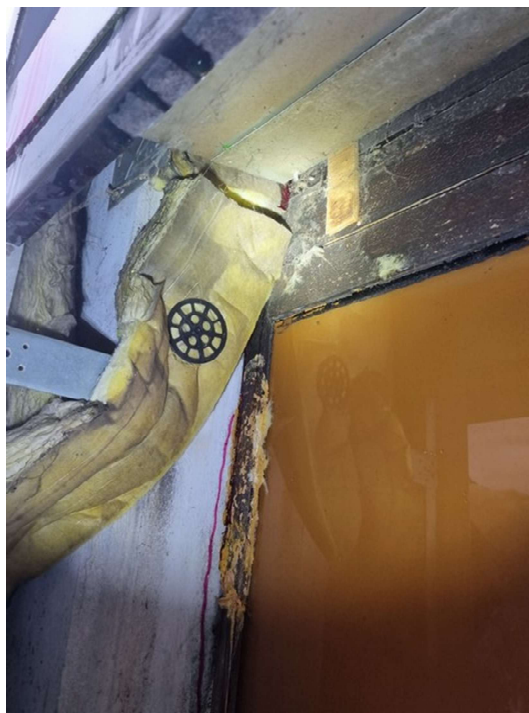
Par contre, l'arrosage, avec du colorant rouge, de la jonction entre le tableau de menuiserie aluminium et le dormant du châssis a immédiatement généré des écoulements d'eau conséquents sur l'ancien cadre bois.

Dans ce cas précis, l'absence de dispositif d'étanchéité adéquat à la jonction tableau de menuiserie / dormant aluminium est source d'infiltrations franches.

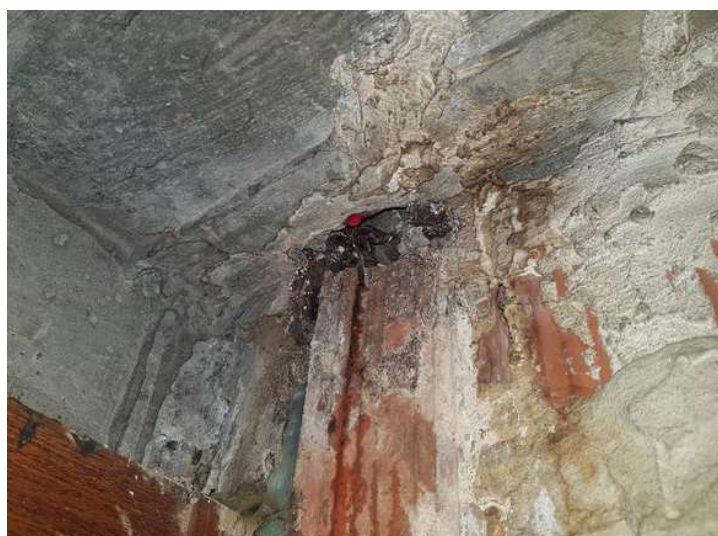
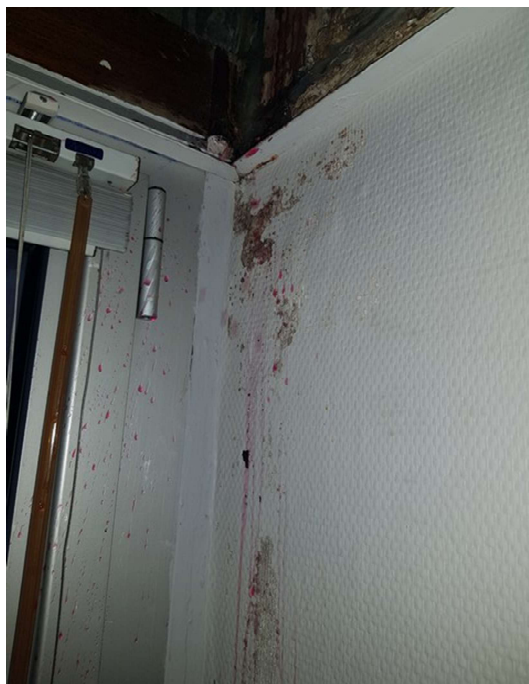
Cet essai d'eau a ensuite donné lieu à un écoulement franc à l'intérieur du plénum et sur le mur pignon intérieur.

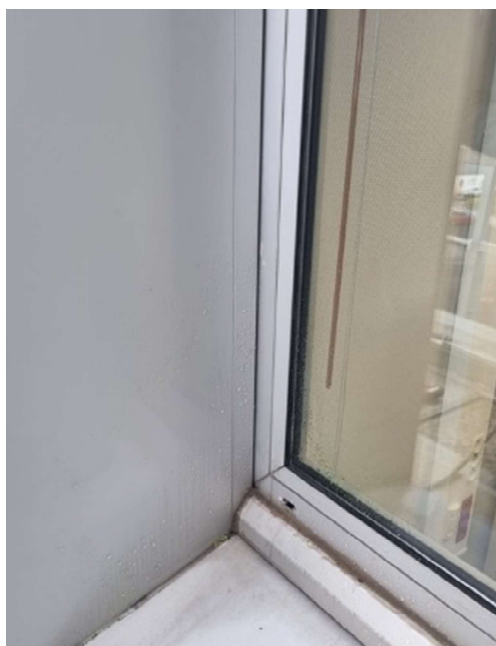
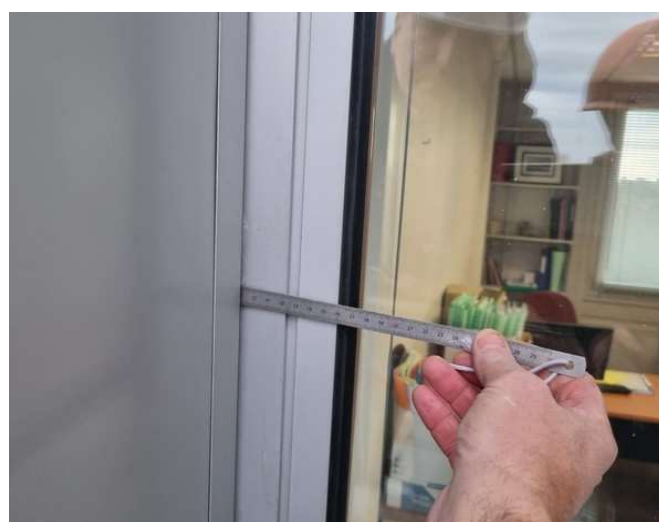
Pour mémoire, nous n'avons aucune difficulté à introduire notre réglet sur près de 9 cm de profondeur entre l'ébrasement et le châssis aluminium.

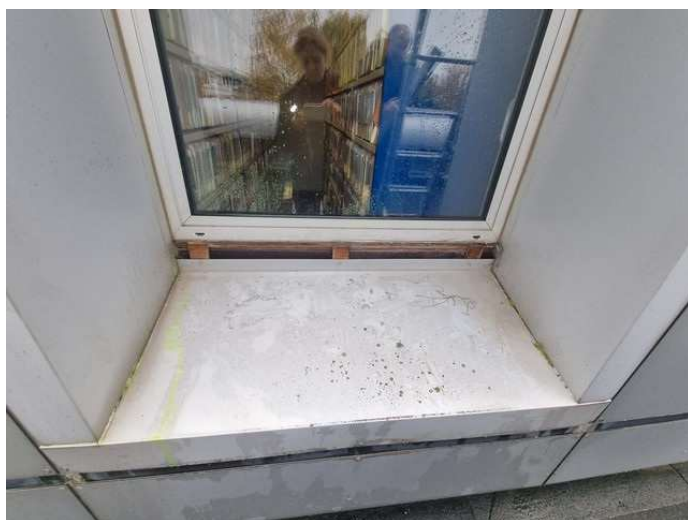
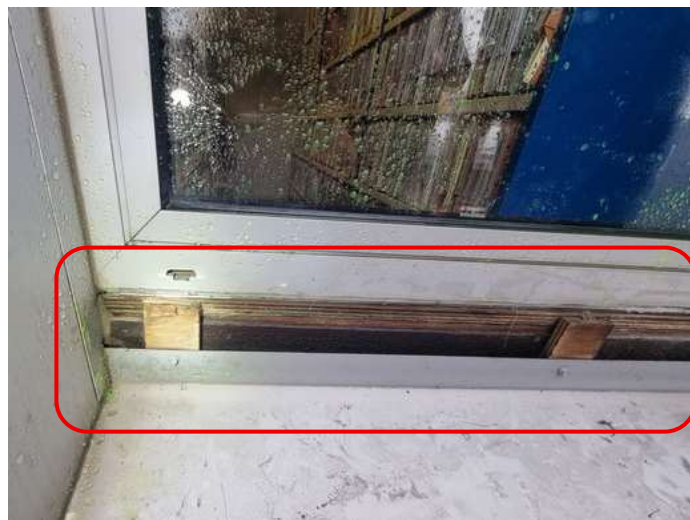
Le retrait de la bavette rejet d'eau a permis d'avoir de comprendre le principe de pose.

➤ Défaillance de l'étanchéité à la jonction tôle d'appui / tôle d'ébrasement
