## **RAPPORT DE RECHERCHE DE FUITES N° 2505-006980**

### **Rapport n° 6 - Façades et ensembles menuisés**

**Dommages D19 – D21- D22-1 – D 23 – D24 – D25**

**DSDEN DU PAS DE CALAIS  
20 Boulevard de la Liberté  
62000 ARRAS**

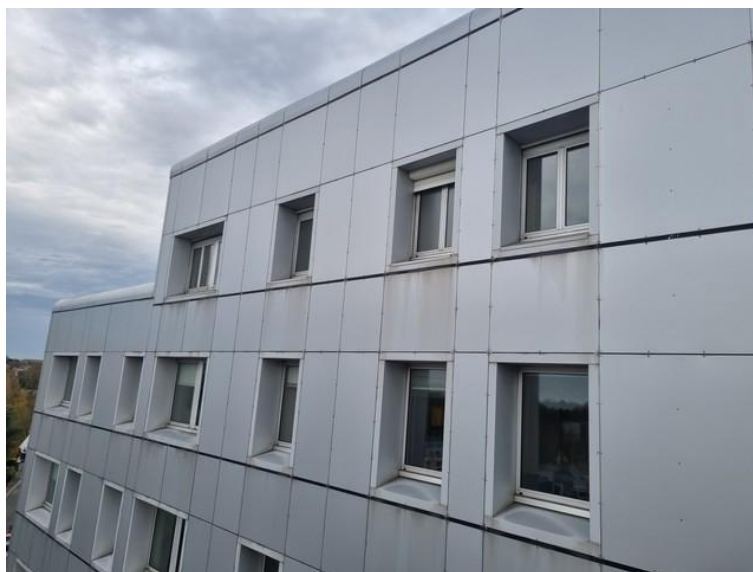
Photo n° 13

Vue depuis l'extérieur, la façade concernée se présente comme suit.

L'examen auquel nous avons procédé a permis de noter l'absence de tout joint vertical à la jonction entre le dormant de menuiserie et l'ébrasement, et ce sur les quatre premiers châssis que comporte cette aile du bâtiment.

La dépose du bardage a ainsi permis de constater d'importantes traces d'écoulements d'eau au niveau de la sous- face de la tôle d'appui ainsi que la dégradation du cadre bois de l'allège vitrée.

Les essais d'eau auxquels nous avons procédé à la jonction tôle d'appui / bavette rejet d'eau ont donné lieu à des écoulements d'eau sur le cadre bois dégradé.

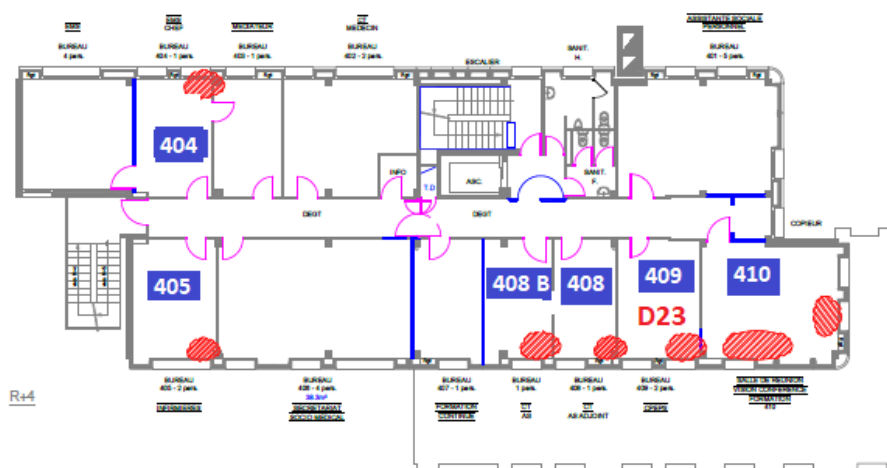
Photo n° 30

Dans ce bureau, nous observons plusieurs dégradations en sous-face des dalles de faux plafond côté façade.

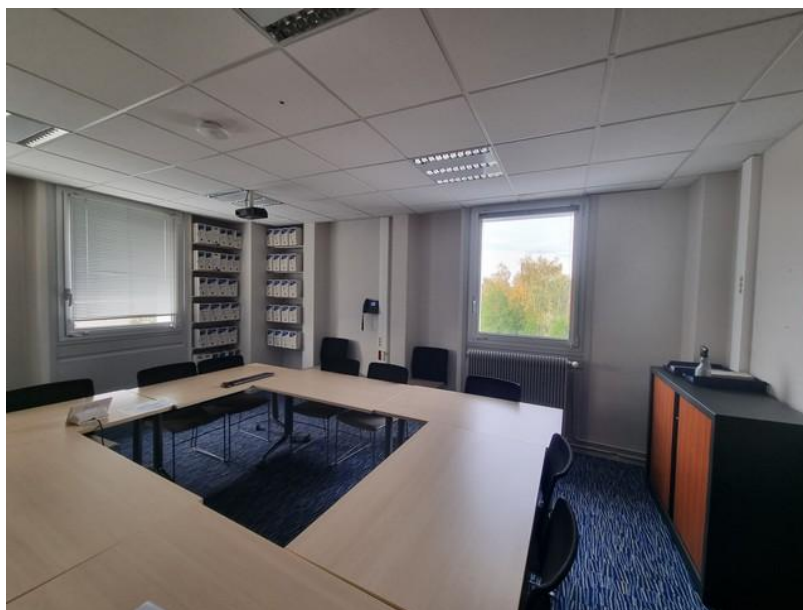
Photo n° 38

Ce bureau se présente comme suit :

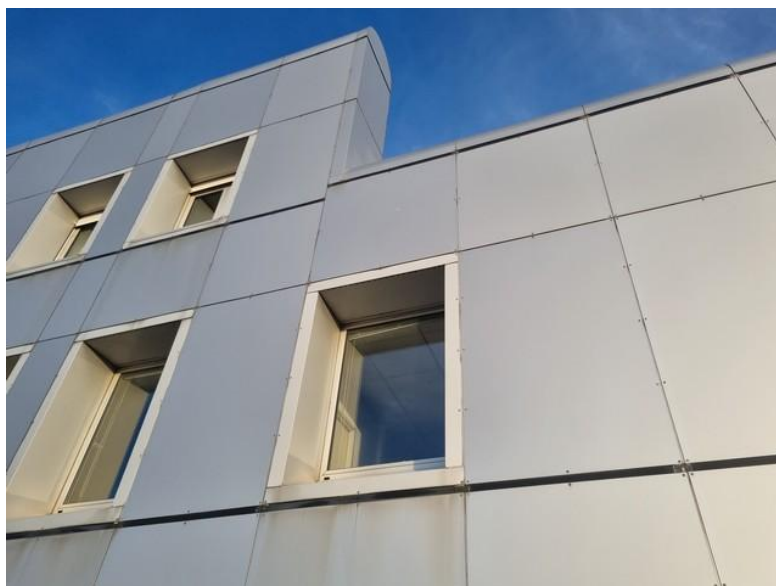
Photo n° 41

La façade à l'aplomb de ce dommage qui impacte le bureau 410 se présente comme suit :

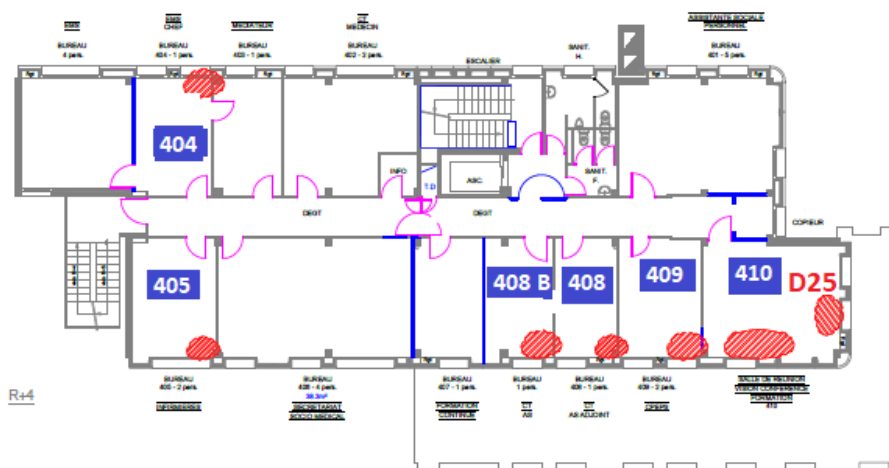
Photo n° 47

Nous observons ici la dégradation d'une dalle de faux plafond dans l'axe d'une menuiserie donnant côté pignon.
