## Rapport de mission de repérage des matériaux et produits contenant de l'amiante avant travaux dans les immeubles bâtis

| Adresse du bien | 29 Avenue Pierre Mendès France, Pharmacie, 76290 MONTIVILLIERS |

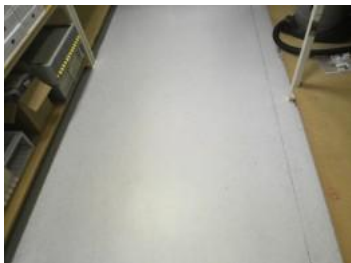
| ZPSO #1 | | Planchers et planchers techniques / Linoléum collé | |
|---|---|---|---|
| <div>Linoléum collé</div> <div>Précisions de localisation :</div> <div>Lieu du prélèvement : Bureau 3</div> | | P001 | <div>Absence d'amiante</div> <div>Après analyse référence échantillon n°001</div> |

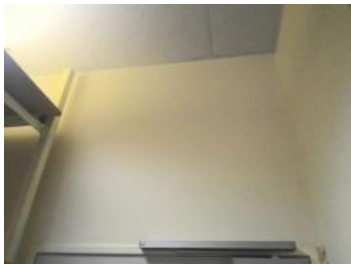
| ZPSO #2 | | Parois verticales intérieures / Plaques ondulées en fibres-ciment | |
|---|---|---|---|
| Plaques ondulées en fibres-ciment<br><br>Précisions de localisation :<br>Lieu du prélèvement : Bureau 3 | | P002 | Absence d'amiante<br><br>Après analyse référence<br>échantillon n°002 |

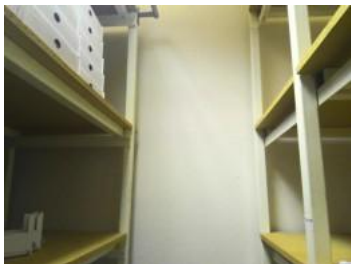
| ZPSO #3 | | Parois verticales intérieures / Plâtre tapissé | |
|---|---|---|---|
| <p>Plâtre tapissé</p> <p>Précisions de localisation :</p> <p>Lieu du prélèvement : Bureau 3</p> | | P003 | <p>Absence d'amiante</p> <p>Après analyse référence échantillon n°003</p> |

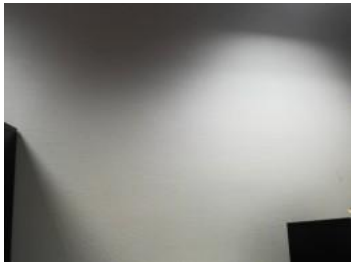
| ZPSO #6 | | Parois verticales intérieures / Plâtre tapissé | |

| ZPSO #6 | | Parois verticales intérieures / Plâtre tapissé | |
|---|---|---|---|
| Plâtre tapissé<br><br>Précisions de localisation :<br>Lieu du prélèvement : Bureau 2 | | P006 | Absence d'amiante<br><br>Après analyse référence<br>échantillon n°006 |

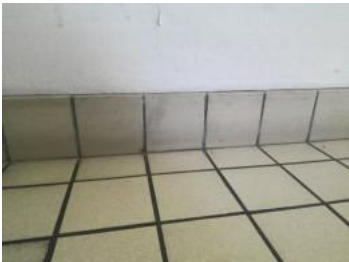
| ZPSO #15 | | Parois verticales intérieures / Plinthes | |

| ZPSO #15 | | Parois verticales intérieures / Plinthes | |
|---|---|---|---|
| <p>Plinthes</p> <p>Précisions de localisation :</p> <p>Lieu du prélèvement : Couloir</p> | | P015 | <p>Absence d'amiante</p> <p>Après analyse référence échantillon n°015</p> |

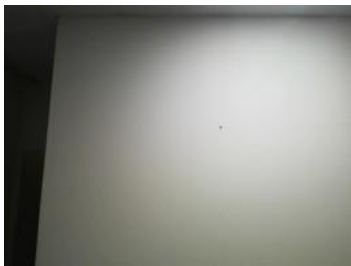
| ZPSO #16 | Parois verticales intérieures / Plâtre peint |

| Partie Inspectée / Description | Photo | N° Ech. | Conclusion |
|---|---|---|---|
| <p>Plâtre peint</p> <p>Précisions de localisation :<br/>Lieu du prélèvement : Couloir</p> | | P016 | <p>Absence d'amiante</p> <p>Après analyse référence échantillon n°016</p> |

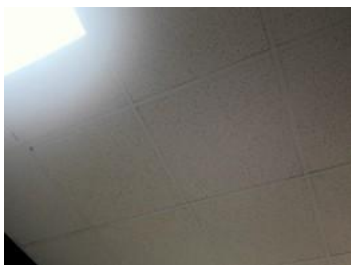
| ZPSO #17 | | Plafonds et faux plafonds / Plaques de faux plafonds | |
|---|---|---|---|
| <p>Plaques de faux plafonds</p> <p>Précisions de localisation :<br/>Lieu du prélèvement : Couloir</p> | | P017 | <p>Absence d'amiante</p> <p>Après analyse référence échantillon n°017</p> |

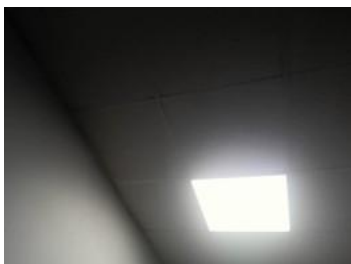
| ZPSO #18 | | Plafonds et faux plafonds / Plaques de faux plafonds | |
|---|---|---|---|
| <p>Plaques de faux plafonds</p> <p>Précisions de localisation :<br/>Lieu du prélèvement : Couloir</p> | | P018 | <p>Absence d'amiante</p> <p>Après analyse référence échantillon n°018</p> |

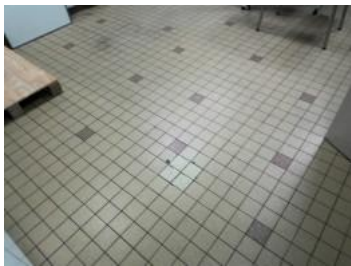
| ZPSO #19 | Planchers et planchers techniques / Carrelage |

| Partie Inspectée / Description | Photo | N° Ech. | Conclusion |
|---|---|---|---|
| <p>Carrelage</p> <p>Précisions de localisation :<br/>Lieu du prélèvement : Secrétariat</p> | | P019 | <p>Absence d'amiante</p> <p>Après analyse référence échantillon n°019</p> |

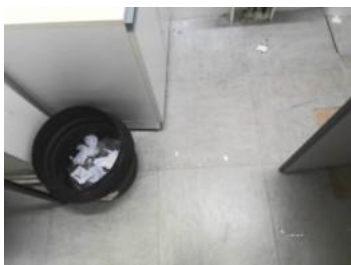
| ZPSO #20 | | Planchers et planchers techniques / Dalles Plastique collées | |
|---|---|---|---|
| Dalles Plastique collées<br><br>Précisions de localisation :<br>Lieu du prélèvement : Secrétariat | | P020 | Absence d'amiante<br><br>Après analyse référence échantillon n°020 |

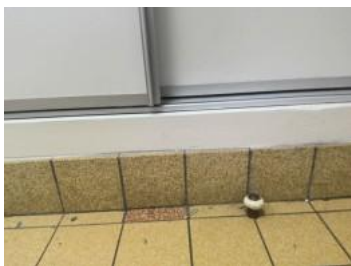
| ZPSO #21 | | Parois verticales intérieures / Plinthes | |
|---|---|---|---|
| <p>Plinthes</p> <p>Précisions de localisation :</p> <p>Lieu du prélèvement : Secrétariat</p> | | P021 | <p>Absence d'amiante</p> <p>Après analyse référence échantillon n°021</p> |

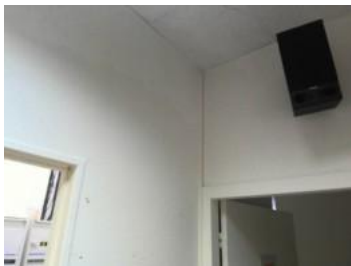
| ZPSO #22 | Parois verticales intérieures / Plaques de plâtre tapissée |

| Partie Inspectée / Description | Photo | N° Ech. | Conclusion |
|---|---|---|---|
| Plaques de plâtre tapissée<br><br>Précisions de localisation :<br>Lieu du prélèvement : Secrétariat | | P022 | Absence d'amiante<br><br>Après analyse référence échantillon n°022 |

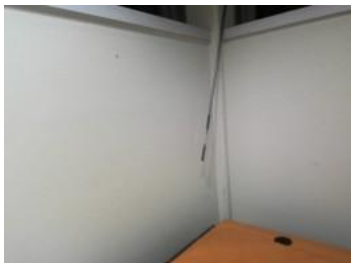
| ZPSO #23 | | Parois verticales intérieures / Plâtre tapissé | |

| ZPSO #23 | | Parois verticales intérieures / Plâtre tapissé | |
|---|---|---|---|
| Plâtre tapissé<br><br>Précisions de localisation :<br>Lieu du prélèvement : Secrétariat | | P023 | Absence d'amiante<br><br>Après analyse référence échantillon n°023 |

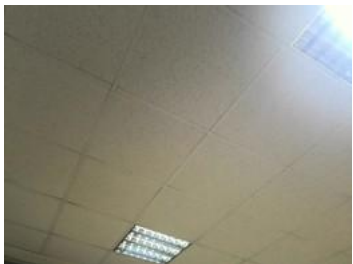
| ZPSO #24 | | Plafonds et faux plafonds / Plaques de faux plafonds | |
|---|---|---|---|
| Plaques de faux plafonds<br><br>Précisions de localisation :<br>Lieu du prélèvement : Secrétariat | | P024 | Absence d'amiante<br><br>Après analyse référence échantillon n°024 |

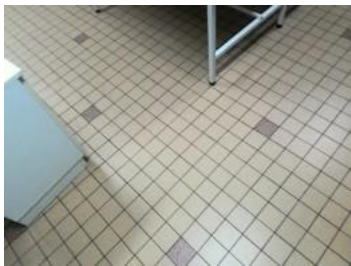
| ZPSO #25 | Planchers et planchers techniques / Carrelage |

| Partie Inspectée / Description | Photo | N° Ech. | Conclusion |
|---|---|---|---|
| <p>Carrelage</p> <p>Précisions de localisation :<br/>Lieu du prélèvement : Salle technique 3 Umologie</p> | | P025 | <p>Absence d'amiante</p> <p>Après analyse référence échantillon n°025</p> |

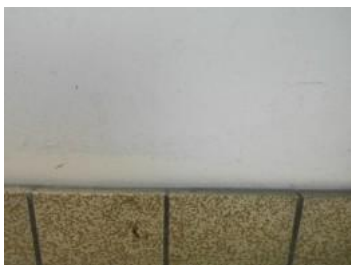
| ZPSO #26 | | Parois verticales intérieures / Plinthes | |
|---|---|---|---|
| <p>Plinthes</p> <p>Précisions de localisation :<br/>Lieu du prélèvement : Salle technique 3 Umologie</p> | | P026 | <p>Absence d'amiante</p> <p>Après analyse référence échantillon n°026</p> |

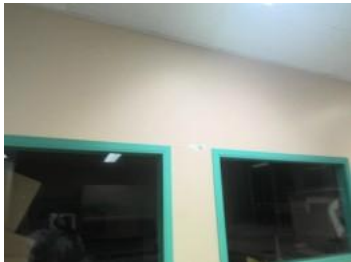
| ZPSO #27 | | Parois verticales intérieures / Bandes plaques de plâtre | |
|---|---|---|---|
| <p>Bandes plaques de plâtre</p> <p>Précisions de localisation :<br/>Lieu du prélèvement : Salle technique 3 Umologie</p> | | P027 | <p>Absence d'amiante</p> <p>Après analyse référence échantillon n°027</p> |

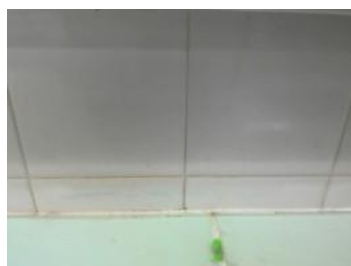
| ZPSO #29 | | Parois verticales intérieures / Faïence | |

| ZPSO #29 | | Parois verticales intérieures / Faïence | |
|---|---|---|---|
| Faïence<br><br>Précisions de localisation :<br><br>Lieu du prélèvement : Salle technique 3 Umologie | | P029 | Absence d'amiante<br><br>Après analyse référence échantillon n°029 |

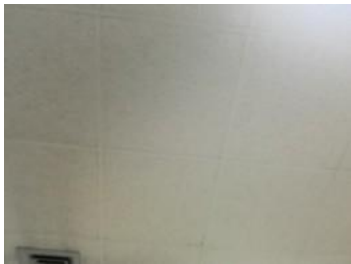
| ZPSO #30 | | Plafonds et faux plafonds / Plaques de faux plafonds | |
|---|---|---|---|
| <p>Plaques de faux plafonds</p> <p>Précisions de localisation :<br/>Lieu du prélèvement : Salle technique 3 Umologie</p> | | P030 | <p>Absence d'amiante</p> <p>Après analyse référence échantillon n°030</p> |

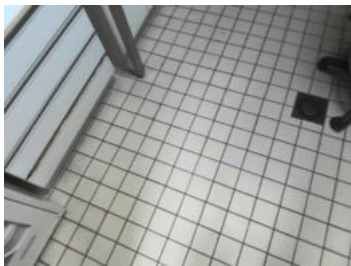
| ZPSO #31 | Planchers et planchers techniques / Carrelage |

| Partie Inspectée / Description | Photo | N° Ech. | Conclusion |
|---|---|---|---|
| <p>Carrelage</p> <p>Précisions de localisation :<br/>Lieu du prélèvement : Automate</p> | | P031 | <p>Absence d'amiante</p> <p>Après analyse référence échantillon n°031</p> |

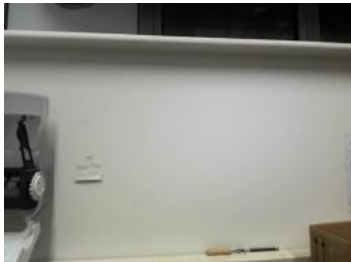
| ZPSO #33 | Parois verticales intérieures / Plâtre peint | | |

| Plâtre peint<br><br>Précisions de localisation :<br>Lieu du prélèvement : Automate | | P033 | Absence d'amiante<br><br>Après analyse référence échantillon n°033 |

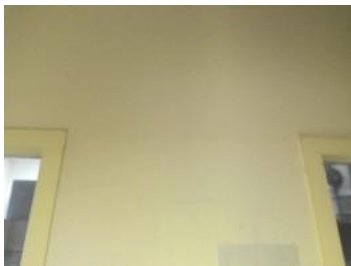
| ZPSO #34 | Parois verticales intérieures / Bandes plaques de plâtre |

| Partie Inspectée / Description | Photo | N° Ech. | Conclusion |
|---|---|---|---|
| <p>Bandes plaques de plâtre</p> <p>Précisions de localisation :</p> <p>Lieu du prélèvement : Automate</p> | | P034 | <p>Absence d'amiante</p> <p>Après analyse référence échantillon n°034</p> |

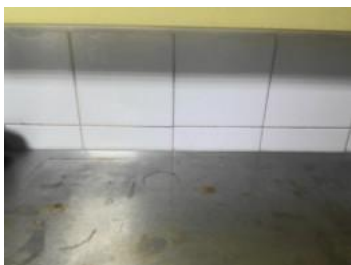
| ZPSO #35 | Parois verticales intérieures / Faïence | | |

| Faïence<br><br>Précisions de localisation :<br><br>Lieu du prélèvement : Automate | | P035 | Absence d'amiante<br><br>Après analyse référence<br>échantillon n°035 |

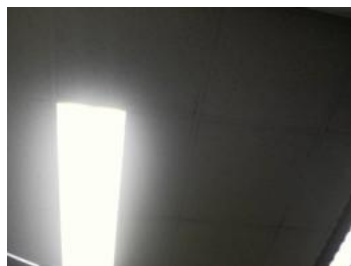
| ZPSO #36 | Plafonds et faux plafonds / Plaques de faux plafonds | | |

| ZPSO #36 | Plafonds et faux plafonds / Plaques de faux plafonds | | |
|---|---|---|---|
| Plaques de faux plafonds<br><br>Précisions de localisation :<br>Lieu du prélèvement : Automate | | P036 | Absence d'amiante<br><br>Après analyse référence échantillon n°036 |

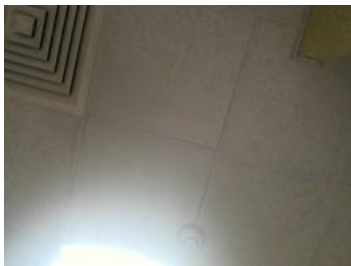
| ZPSO #37 | Plafonds et faux plafonds / Plaques de faux plafonds |

| Partie Inspectée / Description | Photo | N° Ech. | Conclusion |
|---|---|---|---|
| Plaques de faux plafonds<br><br>Précisions de localisation :<br>Lieu du prélèvement :<br>Cytotechnicienne | | P037 | Absence d'amiante<br><br>Après analyse référence<br>échantillon n°037 |

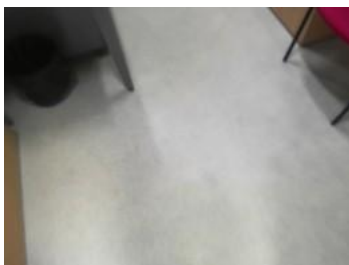
| ZPSO #38 | | Planchers et planchers techniques / Linoléum collé | |
|---|---|---|---|
| <div>Linoléum collé</div> <div>Précisions de localisation :</div> <div>Lieu du prélèvement :</div> <div>Cytotechnicienne</div> | | P038 | <div>Absence d'amiante</div> <div>Après analyse référence</div> <div>échantillon n°038</div> |

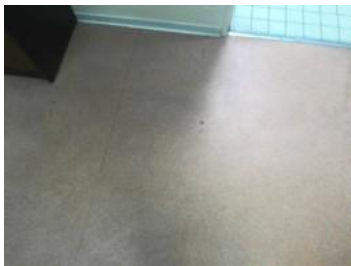
| ZPSO #40 | Planchers et planchers techniques / Linoléum collé |

| Partie Inspectée / Description | Photo | N° Ech. | Conclusion |
|---|---|---|---|
| <p>Linoléum collé</p> <p>Précisions de localisation :<br/>Lieu du prélèvement : Surveillante</p> | | P040 | <p>Absence d'amiante</p> <p>Après analyse référence échantillon n°040</p> |

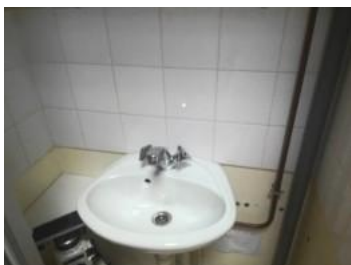
| ZPSO #41 | | Parois verticales intérieures / Faïence | |

| Faïence<br><br>Précisions de localisation :<br><br>Lieu du prélèvement : Surveillante | | PO41 | Absence d'amiante<br><br>Après analyse référence échantillon n°041 |

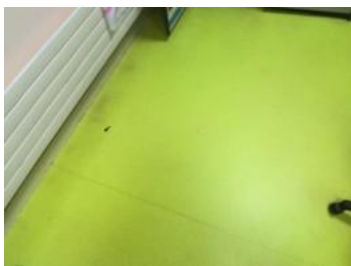
| ZPSO #42 | Planchers et planchers techniques / Linoléum collé | | |

| <div>Linoléum collé</div> <div>Précisions de localisation :<br/>Lieu du prélèvement : Bureau 4</div> | | P042 | <div>Absence d'amiante</div> <div>Après analyse référence échantillon n°042</div> |

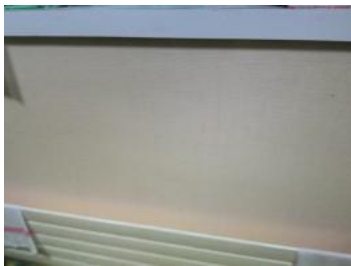
| ZPSO #43 | Parois verticales intérieures / Plâtre tapissé |

| Partie Inspectée / Description | Photo | N° Ech. | Conclusion |
|---|---|---|---|
| <p>Plâtre tapissé</p> <p>Précisions de localisation :<br/>Lieu du prélèvement : Bureau 4</p> | | P043 | <p>Absence d'amiante</p> <p>Après analyse référence échantillon n°043</p> |

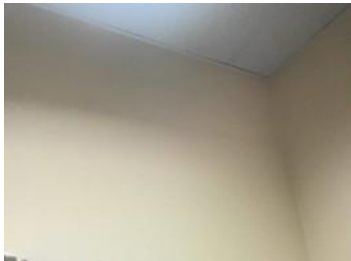
| ZPSO #44 | | Parois verticales intérieures / Plaques de plâtre tapissée | |
|---|---|---|---|
| <p>Plaques de plâtre tapissée</p> <p>Précisions de localisation :<br/>Lieu du prélèvement : Bureau 4</p> | | P044 | <p>Absence d'amiante</p> <p>Après analyse référence échantillon n°044</p> |

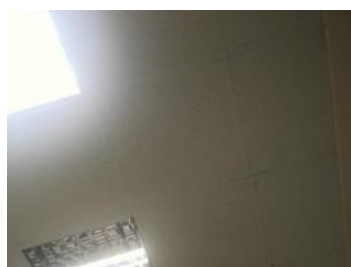
| ZPSO #45 | | Plafonds et faux plafonds / Plaques de faux plafonds | |
|---|---|---|---|
| Plaques de faux plafonds<br><br>Précisions de localisation :<br>Lieu du prélèvement : Bureau 4 | | P045 | Absence d'amiante<br><br>Après analyse référence échantillon n°045 |

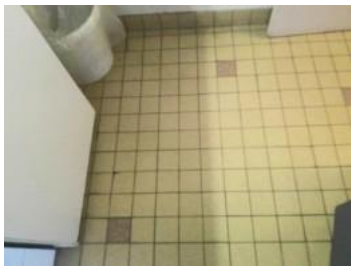
| Partie Inspectée / Description | Photo | N° Ech. | Conclusion |
|---|---|---|---|
| <p>Carrelage</p> <p>Précisions de localisation :<br/>Lieu du prélèvement : Kitchenette</p> | | P046 | <p>Absence d'amiante</p> <p>Après analyse référence échantillon n°046</p> |

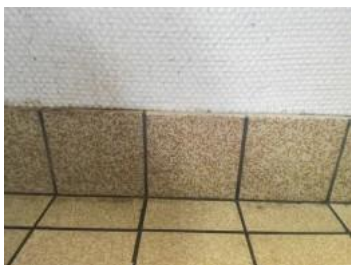
| ZPSO #47 | | Parois verticales intérieures / Plinthes | |

| ZPSO #47 | | Parois verticales intérieures / Plinthes | |
|---|---|---|---|
| <p>Plinthes</p> <p>Précisions de localisation :<br/>Lieu du prélèvement : Kitchenette</p> | | P047 | <p>Absence d'amiante</p> <p>Après analyse référence échantillon n°047</p> |

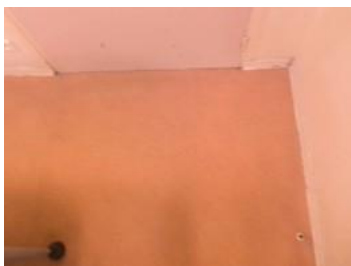
| ZPSO #48 | | Planchers et planchers techniques / Linoléum collé | |
|---|---|---|---|
| <p>Linoléum collé</p> <p>Précisions de localisation :<br/>Lieu du prélèvement : Salle de réunion</p> | | P048 | <p>Absence d'amiante</p> <p>Après analyse référence échantillon n°048</p> |

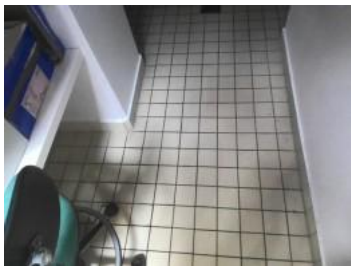
| ZPSO #49 | Planchers et planchers techniques / Carrelage |

| Partie Inspectée / Description | Photo | N° Ech. | Conclusion |
|---|---|---|---|
| <p>Carrelage</p> <p>Précisions de localisation :<br/>Lieu du prélèvement : Laverie</p> | | P049 | <p>Absence d'amiante</p> <p>Après analyse référence échantillon n°049</p> |

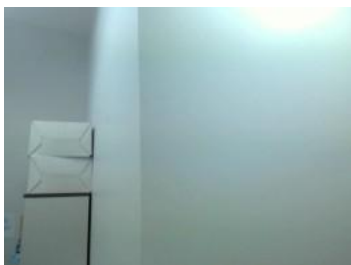
| ZPSO #50 | Parois verticales intérieures / Plaques de plâtre peinte | | |

| Plaques de plâtre peint<br><br>Précisions de localisation :<br>Lieu du prélèvement : Laverie | | P050 | Absence d'amiante<br><br>Après analyse référence<br>échantillon n°050 |

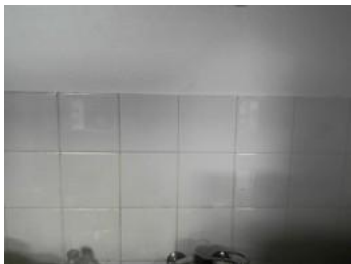
| ZPSO #51 | Parois verticales intérieures / Faïence | | |

| Faïence<br><br>Précisions de localisation :<br>Lieu du prélèvement : Laverie | | P051 | Absence d'amiante<br><br>Après analyse référence<br>échantillon n°051 |

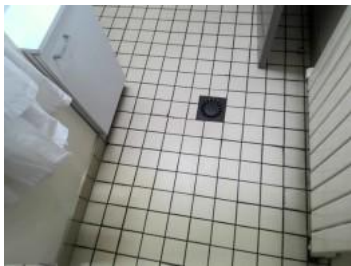
| ZPSO #52 | Planchers et planchers techniques / Carrelage |

| Partie Inspectée / Description | Photo | N° Ech. | Conclusion |
|---|---|---|---|
| <p>Carrelage</p> <p>Précisions de localisation :<br/>Lieu du prélèvement : Vest F</p> | | P052 | <p>Absence d'amiante</p> <p>Après analyse référence échantillon n°052</p> |

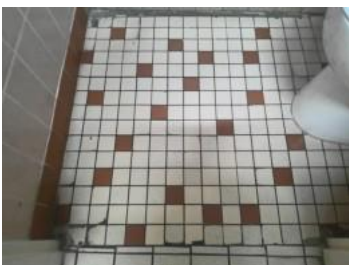
| ZPSO #53 | | Planchers et planchers techniques / Carrelage | |

| ZPSO #53 | | Planchers et planchers techniques / Carrelage | |
|---|---|---|---|
| <p>Carrelage</p> <p>Précisions de localisation :<br/>Lieu du prélèvement : Vest F</p> | | P053 | <p>Absence d'amiante</p> <p>Après analyse référence échantillon n°053</p> |

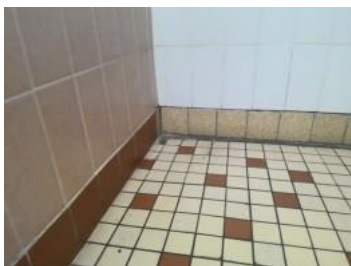
| ZPSO #54 | | Parois verticales intérieures / Plinthes | |

| ZPSO #54 | | Parois verticales intérieures / Plinthes | |
|---|---|---|---|
| <p>Plinthes</p> <p>Précisions de localisation :<br/>Lieu du prélèvement : Vest F</p> | | P054 | <p>Absence d'amiante</p> <p>Après analyse référence échantillon n°054</p> |

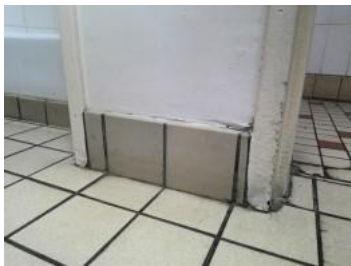
| ZPSO #55 | Parois verticales intérieures / Plinthes |

| Partie Inspectée / Description | Photo | N° Ech. | Conclusion |
|---|---|---|---|
| <b>Plinthes</b><br><br>Précisions de localisation :<br>Lieu du prélèvement : Vest F | | P055 | Absence d'amiante<br><br>Après analyse référence<br>échantillon n°055 |

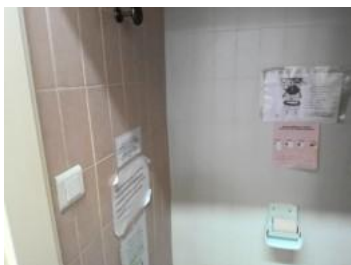
| ZPSO #56 | | Parois verticales intérieures / Faïence | |

| ZPSO #56 | | Parois verticales intérieures / Faïence | |
|---|---|---|---|
| Faïence<br><br>Précisions de localisation :<br>Lieu du prélèvement : Vest F | | P056 | Absence d'amiante<br><br>Après analyse référence<br>échantillon n°056 |

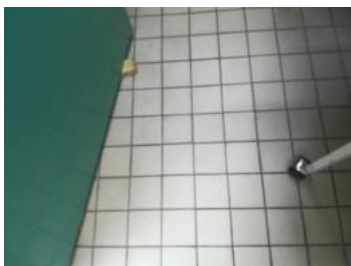
| ZPSO #57 | | Planchers et planchers techniques / Carrelage | |
|---|---|---|---|
| <div>Carrelage</div> <div>Précisions de localisation :<br/>Lieu du prélèvement : Photos</div> | | P057 | <div>Absence d'amiante</div> <div>Après analyse référence<br/>échantillon n°057</div> |

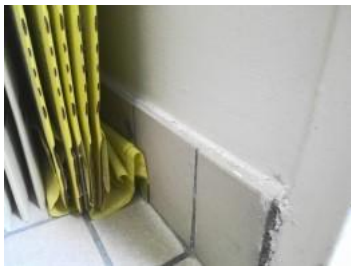
| ZPSO #58 | Parois verticales intérieures / Plinthes |

| Partie Inspectée / Description | Photo | N° Ech. | Conclusion |
|---|---|---|---|
| <b>Plinthes</b><br><br>Précisions de localisation :<br>Lieu du prélèvement : Photos | | P058 | Absence d'amiante<br><br>Après analyse référence<br>échantillon n°058 |

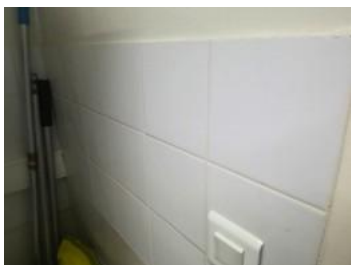
| ZPSO #59 | | Parois verticales intérieures / Faïence | |

| ZPSO #59 | | Parois verticales intérieures / Faïence | |
|---|---|---|---|
| Faïence<br><br>Précisions de localisation :<br><br>Lieu du prélèvement : Photos | | P059 | Absence d'amiante<br><br>Après analyse référence<br>échantillon n°059 |

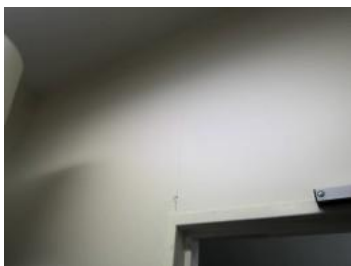
| ZPSO #60 | | Parois verticales intérieures / Bandes plaques de plâtre | |
|---|---|---|---|
| <div>Bandes plaques de plâtre</div> <div>Précisions de localisation :<br/>Lieu du prélèvement : Photos</div> | | P060 | <div>Absence d'amiante</div> <div>Après analyse référence<br/>échantillon n°060</div> |

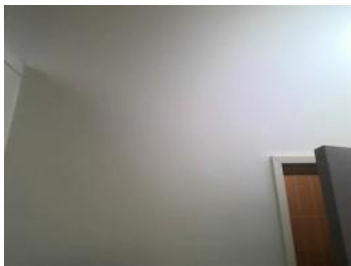
| ZPSO #61 | Parois verticales intérieures / Plâtre peint |

| Partie Inspectée / Description | Photo | N° Ech. | Conclusion |
|---|---|---|---|
| <p>Plâtre peint</p> <p>Précisions de localisation :<br/>Lieu du prélèvement : Vest F</p> | | P061 | <p>Absence d'amiante</p> <p>Après analyse référence échantillon n°061</p> |

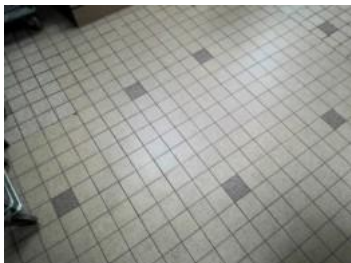
| ZPSO #62 | Planchers et planchers techniques / Carrelage | | |

| Carrelage<br><br>Précisions de localisation :<br><br>Lieu du prélèvement : Zone d'arrivée et de contrôle | | P062 | Absence d'amiante<br><br>Après analyse référence échantillon n°062 |

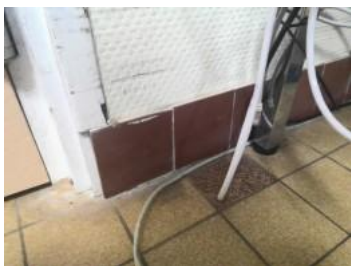
| ZPSO #63 | | Parois verticales intérieures / Plinthes | |
|---|---|---|---|
| <p>Plinthes</p> <p>Précisions de localisation :<br/>Lieu du prélèvement : Zone d'arrivée et de contrôle</p> | | P063 | <p>Absence d'amiante</p> <p>Après analyse référence échantillon n°063</p> |

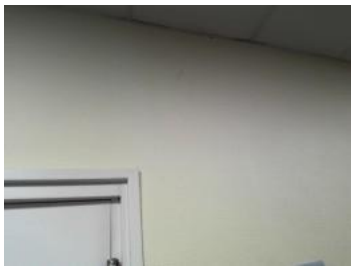
| ZPSO #64 | Parois verticales intérieures / Plâtre tapissé |

| Partie Inspectée / Description | Photo | N° Ech. | Conclusion |
|---|---|---|---|
| <p>Plâtre tapissé</p> <p>Précisions de localisation :<br/>Lieu du prélèvement : Zone d'arrivée et de contrôle</p> | | P064 | <p>Absence d'amiante</p> <p>Après analyse référence échantillon n°064</p> |

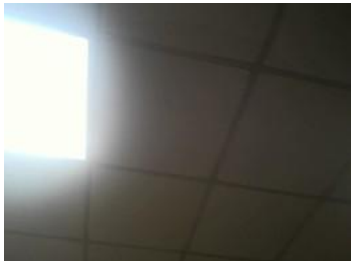
| ZPSO #65 | | Plafonds et faux plafonds / Plaques de faux plafonds | |
|---|---|---|---|
| <p>Plaques de faux plafonds</p> <p>Précisions de localisation :<br/>Lieu du prélèvement : Zone d'arrivée et de contrôle</p> | | P065 | <p>Absence d'amiante</p> <p>Après analyse référence échantillon n°065</p> |

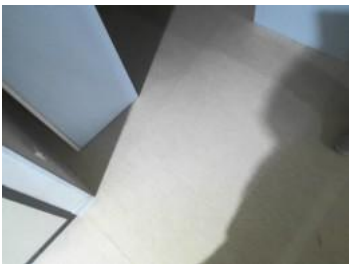
| ZPSO #66 | | Planchers et planchers techniques / Linoléum collé | |
|---|---|---|---|
| <p>Linoléum collé</p> <p>Précisions de localisation :<br/>Lieu du prélèvement :<br/>Accueil/Secrétariat</p> | | P066 | <p>Absence d'amiante</p> <p>Après analyse référence<br/>échantillon n°066</p> |

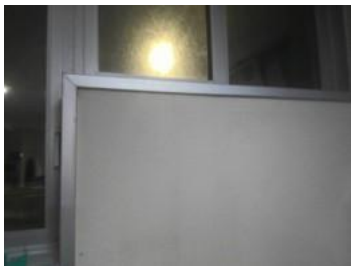
| ZPSO #67 | Parois verticales intérieures / Plâtre tapissé |

| Partie Inspectée / Description | Photo | N° Ech. | Conclusion |
|---|---|---|---|
| <p>Plâtre tapissé</p> <p>Précisions de localisation :<br/>Lieu du prélèvement :<br/>Accueil/Secrétariat</p> | | P067 | <p>Absence d'amiante</p> <p>Après analyse référence échantillon n°067</p> |

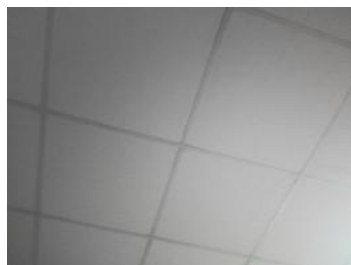
| ZPSO #68 | | Plafonds et faux plafonds / Plaques de faux plafonds | |
|---|---|---|---|
| <p>Plaques de faux plafonds</p> <p>Précisions de localisation :<br/>Lieu du prélèvement :<br/>Accueil/Secrétariat</p> | | P068 | <p>Absence d'amiante</p> <p>Après analyse référence<br/>échantillon n°068</p> |

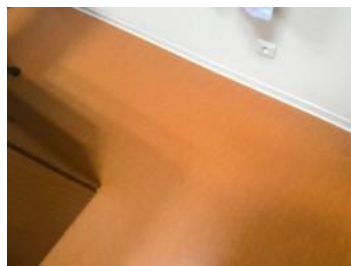
| ZPSO #69 | | Planchers et planchers techniques / Linoléum collé | |
|---|---|---|---|
| <p>Linoléum collé</p> <p>Précisions de localisation :<br/>Lieu du prélèvement : Pharmacien 3</p> | | P069 | <p>Absence d'amiante</p> <p>Après analyse référence échantillon n°069</p> |

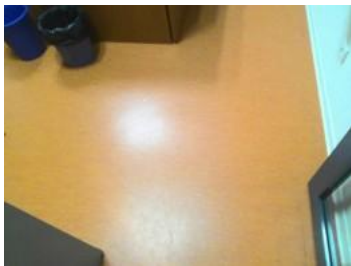
| ZPSO #70 | Planchers et planchers techniques / Carrelage sous linoléum |

| Partie Inspectée / Description | Photo | N° Ech. | Conclusion |
|---|---|---|---|
| <p>Carrelage sous linoléum</p> <p>Précisions de localisation :<br/>Lieu du prélèvement : Pharmacien 1</p> | | P070 | <p>Absence d'amiante</p> <p>Après analyse référence échantillon n°070</p> |

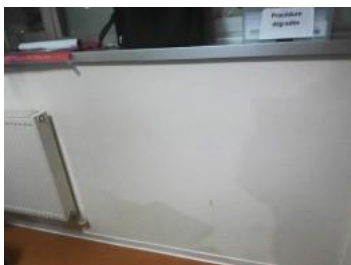
| ZPSO #71 | Parois verticales intérieures / Plâtre tapissé | | |

| ZPSO #71 | Parois verticales intérieures / Plâtre tapissé | | |
|---|---|---|---|
| <p>Plâtre tapissé</p> <p>Précisions de localisation :<br/>Lieu du prélèvement : Pharmacien 1</p> | | P071 | <p>Absence d'amiante</p> <p>Après analyse référence échantillon n°071</p> |

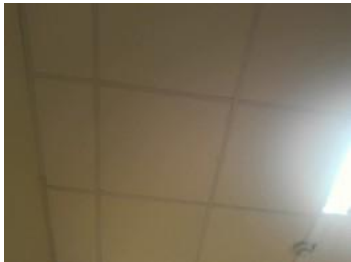
| ZPSO #72 | | Plafonds et faux plafonds / Plaques de faux plafonds | |
|---|---|---|---|
| <p>Plaques de faux plafonds</p> <p>Précisions de localisation :<br/>Lieu du prélèvement : Pharmacien 1</p> | | P072 | <p>Absence d'amiante</p> <p>Après analyse référence échantillon n°072</p> |

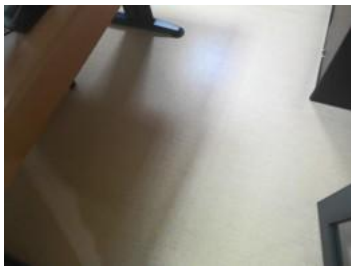
| ZPSO #73 | Planchers et planchers techniques / Linoléum collé |

| Partie Inspectée / Description | Photo | N° Ech. | Conclusion |
|---|---|---|---|
| <p>Linoléum collé</p> <p>Précisions de localisation :<br/>Lieu du prélèvement : Pharmacien 4</p> | | P073 | <p>Absence d'amiante</p> <p>Après analyse référence échantillon n°073</p> |

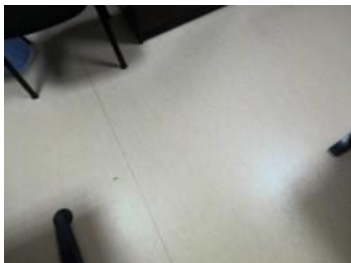
| ZPSO #74 | | Planchers et planchers techniques / Carrelage sous linoléum | |
|---|---|---|---|
| <p>Carrelage sous linoléum</p> <p>Précisions de localisation :<br/>Lieu du prélèvement : Pharmacien 4</p> | | P074 | <p>Absence d'amiante</p> <p>Après analyse référence échantillon n°074</p> |

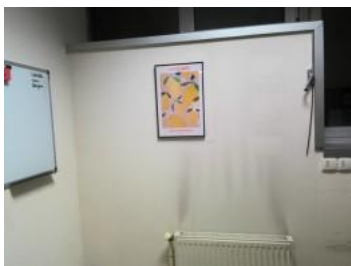
| ZPSO #75 | | Parois verticales intérieures / Plâtre tapissé | |
|---|---|---|---|
| <p>Plâtre tapissé</p> <p>Précisions de localisation :<br/>Lieu du prélèvement : Pharmacien 4</p> | | P075 | <p>Absence d'amiante</p> <p>Après analyse référence échantillon n°075</p> |

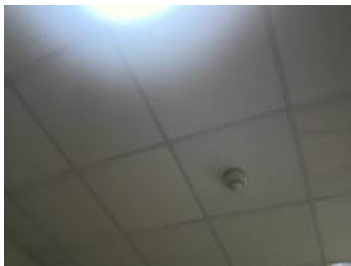
| ZPSO #76 | Plafonds et faux plafonds / Plaques de faux plafonds |

| Partie Inspectée / Description | Photo | N° Ech. | Conclusion |
|---|---|---|---|
| Plaques de faux plafonds<br><br>Précisions de localisation :<br>Lieu du prélèvement : Pharmacien 4 | | P076 | Absence d'amiante<br><br>Après analyse référence échantillon n°076 |

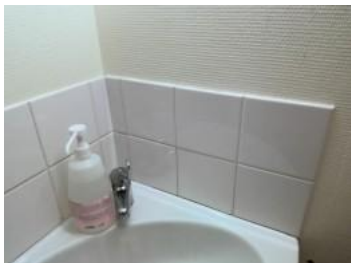
| ZPSO #77 | | Parois verticales intérieures / Faïence | |

| Faïence<br><br>Précisions de localisation :<br>Lieu du prélèvement : WC | | P077 | Absence d'amiante<br><br>Après analyse référence<br>échantillon n°077 |

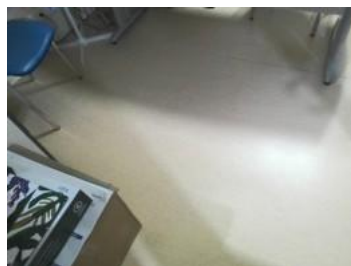
| ZPSO #78 | | Planchers et planchers techniques / Linoléum collé | |
|---|---|---|---|
| <div>Linoléum collé</div> <div>Précisions de localisation :<br/>Lieu du prélèvement : Bureau<br/>Cadre 1</div> | | P078 | <div>Absence d'amiante</div> <div>Après analyse référence<br/>échantillon n°078</div> |

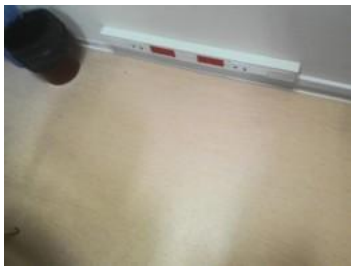
| ZPSO #79 | Planchers et planchers techniques / Carrelage sous linoléum |

| Partie Inspectée / Description | Photo | N° Ech. | Conclusion |
|---|---|---|---|
| <p>Carrelage sous linoléum</p> <p>Précisions de localisation :<br/>Lieu du prélèvement : Bureau<br/>Cadre 1</p> | | P079 | <p>Absence d'amiante</p> <p>Après analyse référence<br/>échantillon n°079</p> |

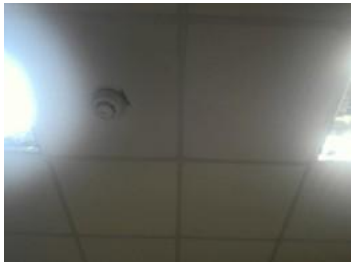
| ZPSO #81 | | Plafonds et faux plafonds / Plaques de faux plafonds | |
|---|---|---|---|
| <p>Plaques de faux plafonds</p> <p>Précisions de localisation :<br/>Lieu du prélèvement : Bureau<br/>Cadre 1</p> | | P081 | <p>Absence d'amiante</p> <p>Après analyse référence<br/>échantillon n°081</p> |

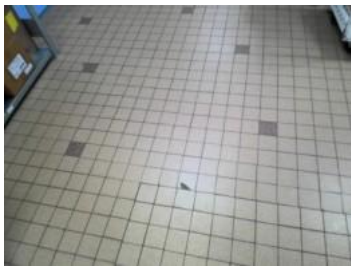
| ZPSO #82 | Planchers et planchers techniques / Carrelage |

| Partie Inspectée / Description | Photo | N° Ech. | Conclusion |
|---|---|---|---|
| <p>Carrelage</p> <p>Précisions de localisation :<br/>Lieu du prélèvement : Local stockeur</p> | | P082 | <p>Absence d'amiante</p> <p>Après analyse référence échantillon n°082</p> |

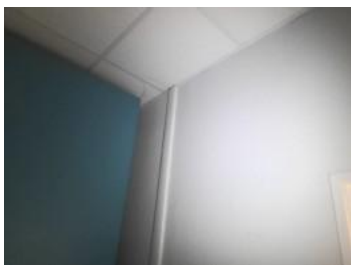
| ZPSO #83 | | Parois verticales intérieures / Plâtre tapissé | |
|---|---|---|---|
| <p>Plâtre tapissé</p> <p>Précisions de localisation :<br/>Lieu du prélèvement : Local stockeur</p> | | P083 | <p>Absence d'amiante</p> <p>Après analyse référence échantillon n°083</p> |

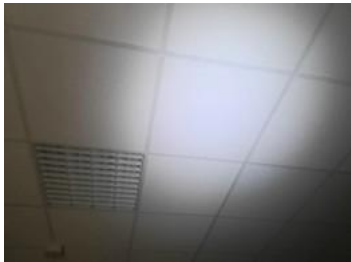
| ZPSO #84 | | Plafonds et faux plafonds / Plaques de faux plafonds | |
|---|---|---|---|
| <p>Plaques de faux plafonds</p> <p>Précisions de localisation :<br/>Lieu du prélèvement : Local stockeur</p> | | P084 | <p>Absence d'amiante</p> <p>Après analyse référence échantillon n°084</p> |

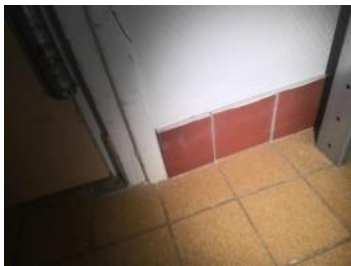
| ZPSO #85 | Parois verticales intérieures / Plinthes |

| Partie Inspectée / Description | Photo | N° Ech. | Conclusion |
|---|---|---|---|
| <b>Plinthes</b><br><br>Précisions de localisation :<br>Lieu du prélèvement : Local stockeur | | P085 | Absence d'amiante<br><br>Après analyse référence échantillon n°085 |

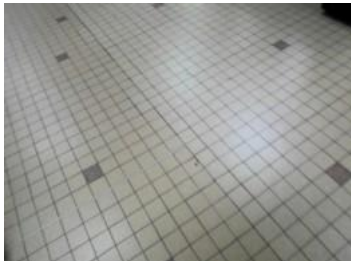
| ZPSO #86 | | Planchers et planchers techniques / Carrelage | |
|---|---|---|---|
| <div>Carrelage</div> <div>Précisions de localisation :<br/>Lieu du prélèvement : Zone de dispensation</div> | | P086 | <div>Absence d'amiante</div> <div>Après analyse référence échantillon n°086</div> |

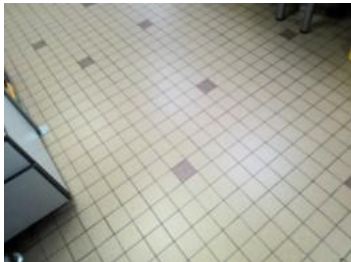
| ZPSO #87 | | Planchers et planchers techniques / Carrelage | |
|---|---|---|---|
| <div>Carrelage</div> <div>Précisions de localisation :<br/>Lieu du prélèvement : Zone de dispensation</div> | | P087 | <div>Absence d'amiante</div> <div>Après analyse référence échantillon n°087</div> |

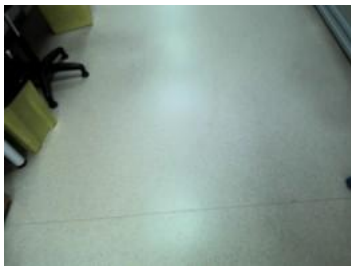
| ZPSO #88 | Planchers et planchers techniques / Linoléum collé |

| Partie Inspectée / Description | Photo | N° Ech. | Conclusion |
|---|---|---|---|
| <p>Linoléum collé</p> <p>Précisions de localisation :<br/>Lieu du prélèvement : Zone de dispensation</p> | | P088 | <p>Absence d'amiante</p> <p>Après analyse référence échantillon n°088</p> |

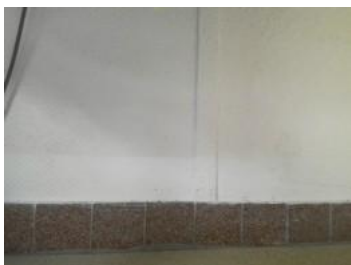
| ZPSO #89 | | Parois verticales intérieures / Plinthes | |
|---|---|---|---|
| <p>Plinthes</p> <p>Précisions de localisation :</p> <p>Lieu du prélèvement : Zone de dispensation</p> | | P089 | <p>Absence d'amiante</p> <p>Après analyse référence échantillon n°089</p> |

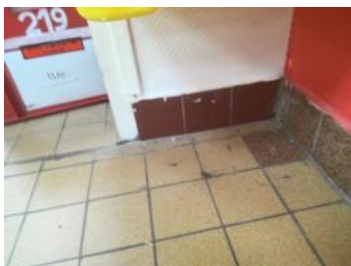
| ZPSO #90 | | Parois verticales intérieures / Plinthes | |
|---|---|---|---|
| <p>Plinthes</p> <p>Précisions de localisation :<br/>Lieu du prélèvement : Zone de dispensation</p> | | P090 | <p>Absence d'amiante</p> <p>Après analyse référence échantillon n°090</p> |

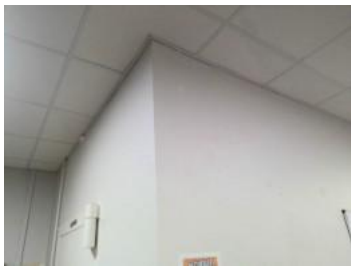
| ZPSO #91 | Parois verticales intérieures / Plâtre tapissé |

| Partie Inspectée / Description | Photo | N° Ech. | Conclusion |
|---|---|---|---|
| <p>Plâtre tapissé</p> <p>Précisions de localisation :<br/>Lieu du prélèvement : Zone de dispensation</p> | | P091 | <p>Absence d'amiante</p> <p>Après analyse référence échantillon n°091</p> |

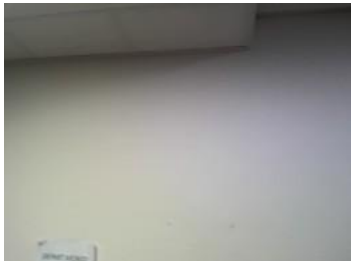
| ZPSO #92 | Parois verticales intérieures / Plâtre tapissé | | |

| <p>Plâtre tapissé</p> <p>Précisions de localisation :</p> <p>Lieu du prélèvement : Zone de dispensation</p> | | P092 | <p>Absence d'amiante</p> <p>Après analyse référence échantillon n°092</p> |

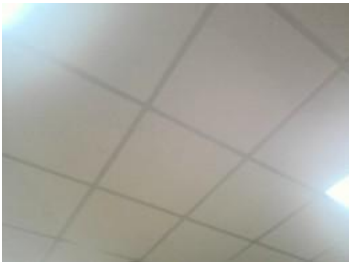
| ZPSO #93 | Plafonds et faux plafonds / Plaques de faux plafonds | | |

| <p>Plaques de faux plafonds</p> <p>Précisions de localisation :<br/>Lieu du prélèvement : Zone de dispensation</p> | | P093 | <p>Absence d'amiante</p> <p>Après analyse référence échantillon n°093</p> |

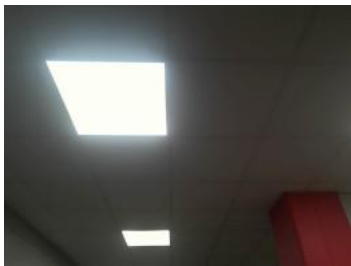
| ZPSO #94 | Plafonds et faux plafonds / Plaques de faux plafonds |

| Partie Inspectée / Description | Photo | N° Ech. | Conclusion |
|---|---|---|---|
| Plaques de faux plafonds<br><br>Précisions de localisation :<br>Lieu du prélèvement : Zone de dispensation | | P094 | Absence d'amiante<br><br>Après analyse référence échantillon n°094 |

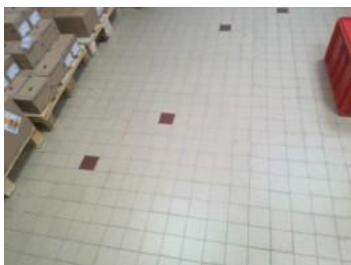
| ZPSO #95 | | Planchers et planchers techniques / Carrelage | |

| ZPSO #95 | | Planchers et planchers techniques / Carrelage | |
|---|---|---|---|
| Carrelage<br><br>Précisions de localisation :<br>Lieu du prélèvement : Sas sortie | | P095 | Absence d'amiante<br><br>Après analyse référence échantillon n°095 |

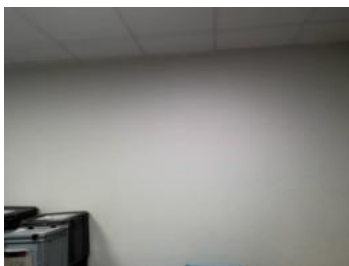
| ZPSO #96 | | Parois verticales intérieures / Plâtre tapissé | |

| Plâtre tapissé<br><br>Précisions de localisation :<br>Lieu du prélèvement : Sas sortie | | P096 | Absence d'amiante<br><br>Après analyse référence échantillon n°096 |

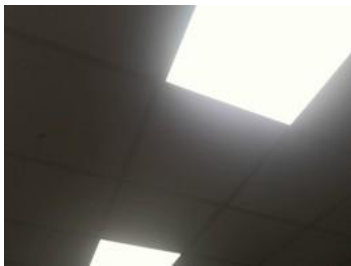
| ZPSO #97 | Plafonds et faux plafonds / Plaques de faux plafonds |

| Partie Inspectée / Description | Photo | N° Ech. | Conclusion |
|---|---|---|---|
| Plaques de faux plafonds<br><br>Précisions de localisation :<br>Lieu du prélèvement : Sas sortie | | P097 | Absence d'amiante<br><br>Après analyse référence échantillon n°097 |

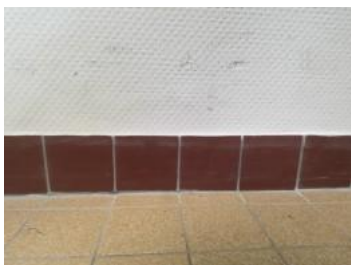
| ZPSO #98 | | Parois verticales intérieures / Plinthes | |

| ZPSO #98 | | Parois verticales intérieures / Plinthes | |
|---|---|---|---|
| <p>Plinthes</p> <p>Précisions de localisation :<br/>Lieu du prélèvement : Sas sortie</p> | | P098 | <p>Absence d'amiante</p> <p>Après analyse référence échantillon n°098</p> |

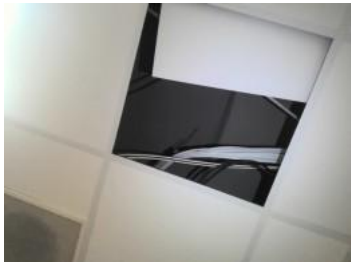
| ZPSO #99 | | Plafonds et faux plafonds / Flocages | |
|---|---|---|---|
| Flocages<br><br>Précisions de localisation :<br><br>Lieu du prélèvement : Zone de dispensation | | P099 | Absence d'amiante<br><br>Après analyse référence échantillon n°099 |

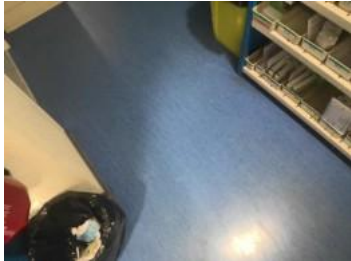
| ZPSO #101 | | Planchers et planchers techniques / Linoléum collé | |

| ZPSO #101 | | Planchers et planchers techniques / Linoléum collé | |
|---|---|---|---|
| Linoléum collé<br><br>Précisions de localisation :<br><br>Lieu du prélèvement : Attente | | P101 | Absence d'amiante<br><br>Après analyse référence échantillon n°101 |

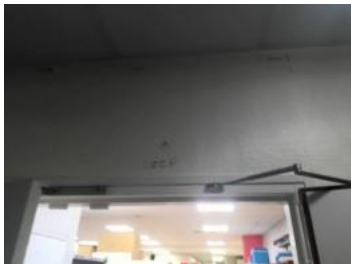
| ZPSO #102 | | Parois verticales intérieures / Plâtre tapissé | |
|---|---|---|---|
| <p>Plâtre tapissé</p> <p>Précisions de localisation :</p> <p>Lieu du prélèvement : Attente</p> | | P102 | <p>Absence d'amiante</p> <p>Après analyse référence échantillon n°102</p> |

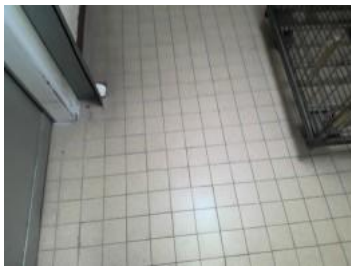
| ZPSO #103 | Planchers et planchers techniques / Carrelage |

| Partie Inspectée / Description | Photo | N° Ech. | Conclusion |
|---|---|---|---|
| <p>Carrelage</p> <p>Précisions de localisation :</p> <p>Lieu du prélèvement : Circulation</p> | | P103 | <p>Absence d'amiante</p> <p>Après analyse référence échantillon n°103</p> |

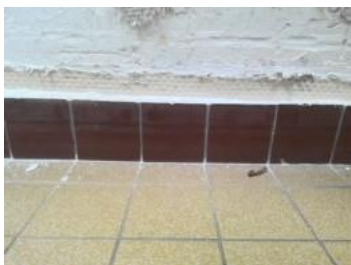
| ZPSO #104 | | Parois verticales intérieures / Plinthes | |

| ZPSO #104 | | Parois verticales intérieures / Plinthes | |
|---|---|---|---|
| <p>Plinthes</p> <p>Précisions de localisation :</p> <p>Lieu du prélèvement : Circulation</p> | | P104 | <p>Absence d'amiante</p> <p>Après analyse référence échantillon n°104</p> |

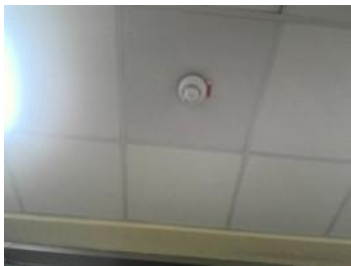
| ZPSO #106 | Plafonds et faux plafonds / Plaques de faux plafonds |

| Partie Inspectée / Description | Photo | N° Ech. | Conclusion |
|---|---|---|---|
| Plaques de faux plafonds<br><br>Précisions de localisation :<br>Lieu du prélèvement : Circulation | | P106 | Absence d'amiante<br><br>Après analyse référence échantillon n°106 |

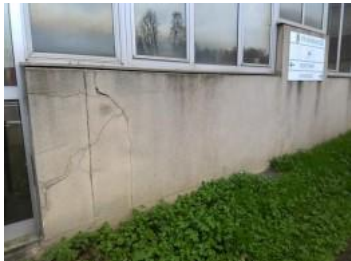
| ZPSO #111 | | Parois verticales extérieures et Façades / Enduit de façade | |
|---|---|---|---|
| <p>Enduit de façade</p> <p>Précisions de localisation :<br/>Lieu du prélèvement : Façades</p> | | P111 | <p>Absence d'amiante</p> <p>Après analyse référence<br/>échantillon n°111</p> |

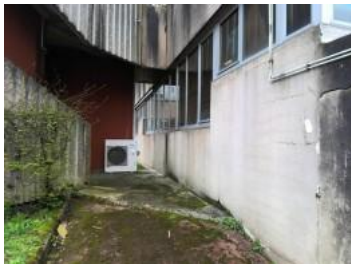
| ZPSO #112 | | Parois verticales extérieures et Façades / Enduit de façade | |
|---|---|---|---|
| <p>Enduit de façade</p> <p>Précisions de localisation :<br/>Lieu du prélèvement : Façades</p> | | P112 | <p>Absence d'amiante</p> <p>Après analyse référence échantillon n°112</p> |

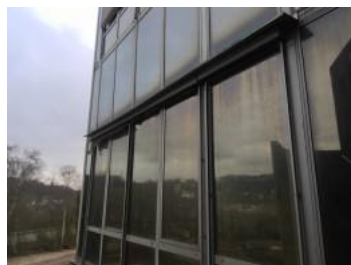
| ZPSO #114 | | Parois verticales extérieures et Façades / Joints de mastic de menuiseries aluminium | |
|---|---|---|---|
| <p>Jointes de mastic de menuiseries aluminium</p> <p>Précisions de localisation :</p> <p>Lieu du prélèvement : Façades</p> | | P114 | <p>Présence d'amiante</p> <p>Après analyse référence échantillon n°114</p> <p>Types de fibres :</p> <p>Fibres d'amiante de type chrysotile</p> |

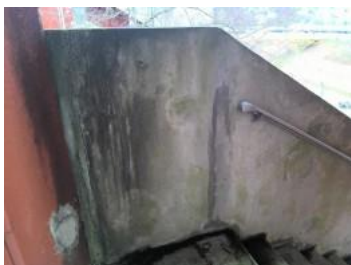
| ZPSO #117 | | Parois verticales extérieures et Façades / enduit des escaliers | |

| ZPSO #117 | | Parois verticales extérieures et Façades / enduit des escaliers | |
|---|---|---|---|
| <p>enduit des escaliers</p> <p>Précisions de localisation :</p> <p>Lieu du prélèvement : Façades</p> | | P117 | Analyse annulée |

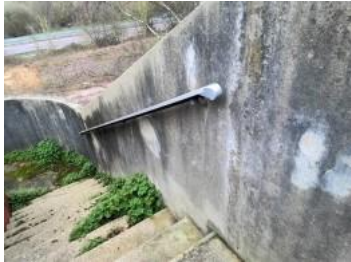
| ZPSO #118 | | Parois verticales extérieures et Façades / enduit des escaliers | |
|---|---|---|---|
| <p>enduit des escaliers</p> <p>Précisions de localisation :</p> <p>Lieu du prélèvement : Façades</p> | | P118 | <p>Absence d'amiante</p> <p>Après analyse référence échantillon n°118</p> |

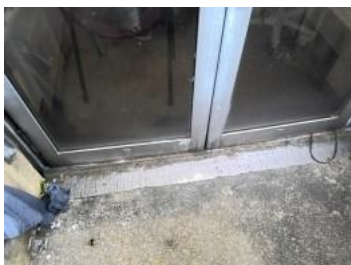
| ZPSO #120 | | Planchers et planchers techniques / Bande d'étanchéité extérieure | |
|---|---|---|---|
| <p>Bande d'étanchéité extérieure</p> <p>Précisions de localisation :<br/>Lieu du prélèvement : Façades</p> | | P120 | <p>Absence d'amiante</p> <p>Après analyse référence échantillon n°120</p> |

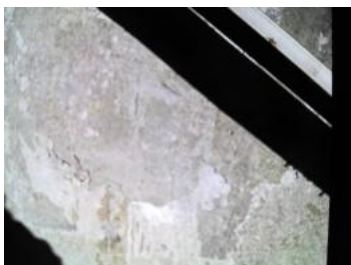
| ZPSO #123 | | Parois verticales extérieures et Façades / Enduit des escaliers | |
|---|---|---|---|
| <p>Enduit des escaliers</p> <p>Précisions de localisation :<br/>Lieu du prélèvement : Façades</p> | | P123 | <p>Absence d'amiante</p> <p>Après analyse référence<br/>échantillon n°123</p> |

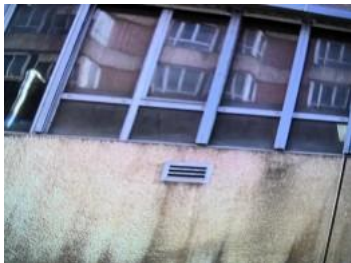
| Jointes de mastic de menuiseries aluminium<br><br>Précisions de localisation :<br>Lieu du prélèvement : Façades | | P126 | Présence d'amiante<br><br>Après analyse référence échantillon n°126<br><br>Types de fibres :<br><br>Fibres d'amiante de type chrysotile |

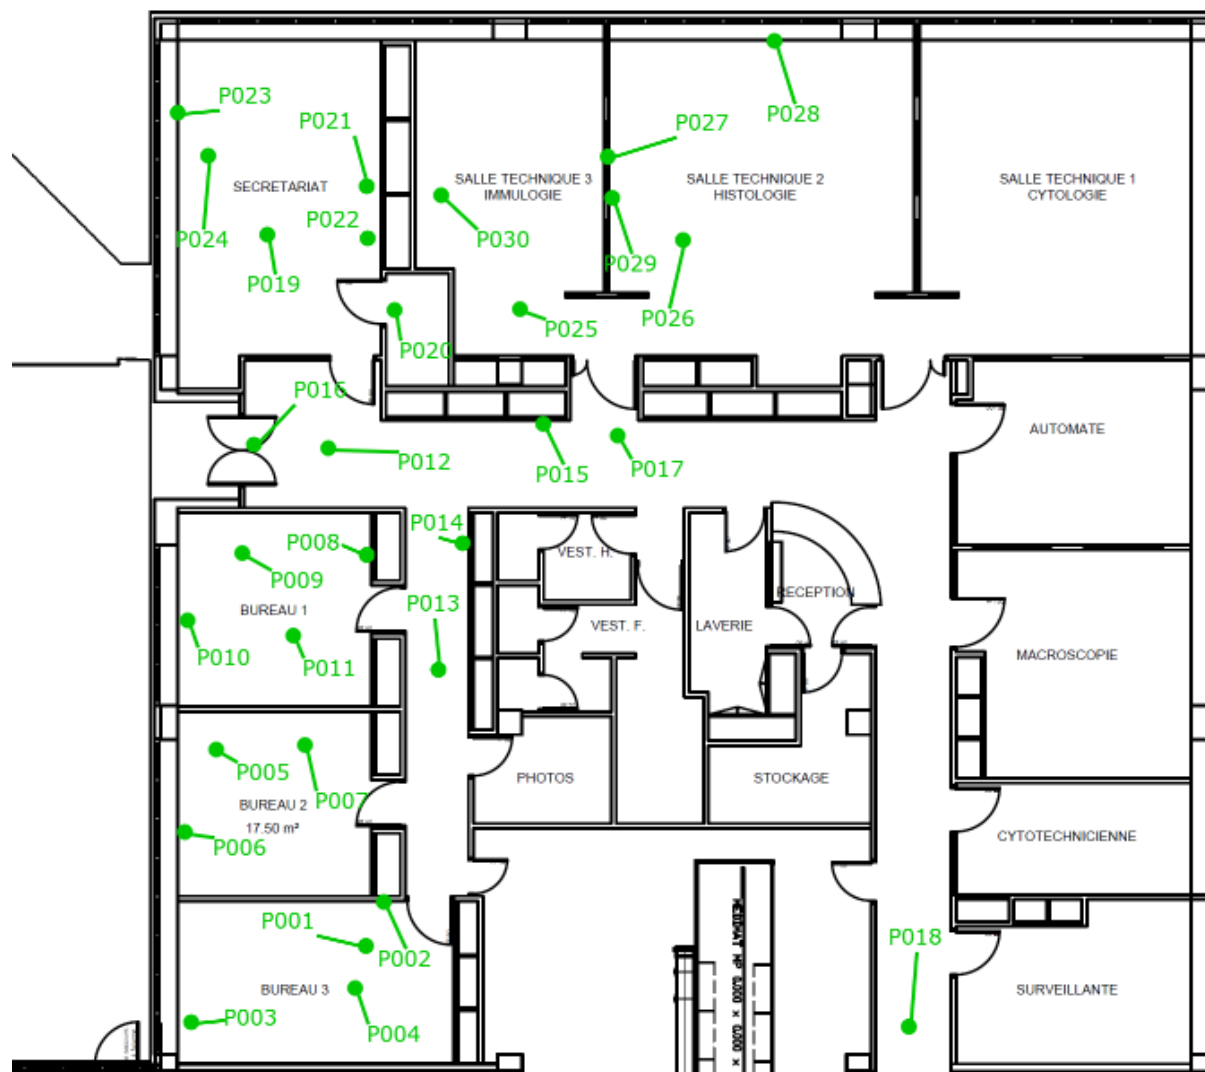
Plans ANAPATH

Matériaux et produits sans amiante

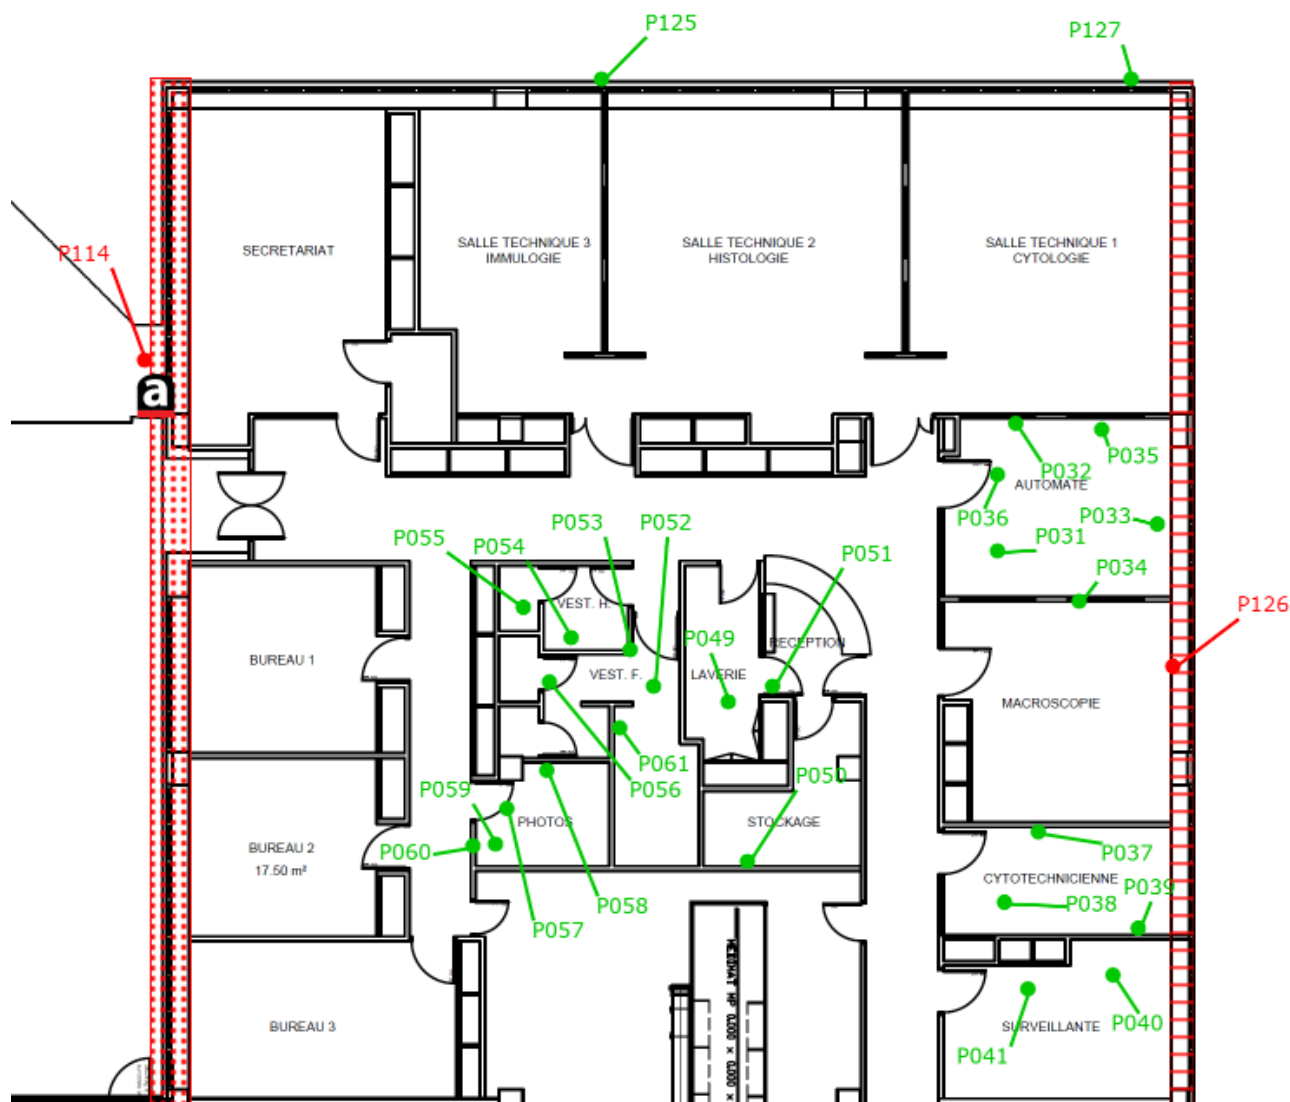
Plans ANAPATH PART 2

Matériaux et produits contenant de l'amiante

| P114 | Joints de mastic de vitrage (notamment châssis aluminium) | P126 | Joints de mastic de vitrage (notamment châssis aluminium) |

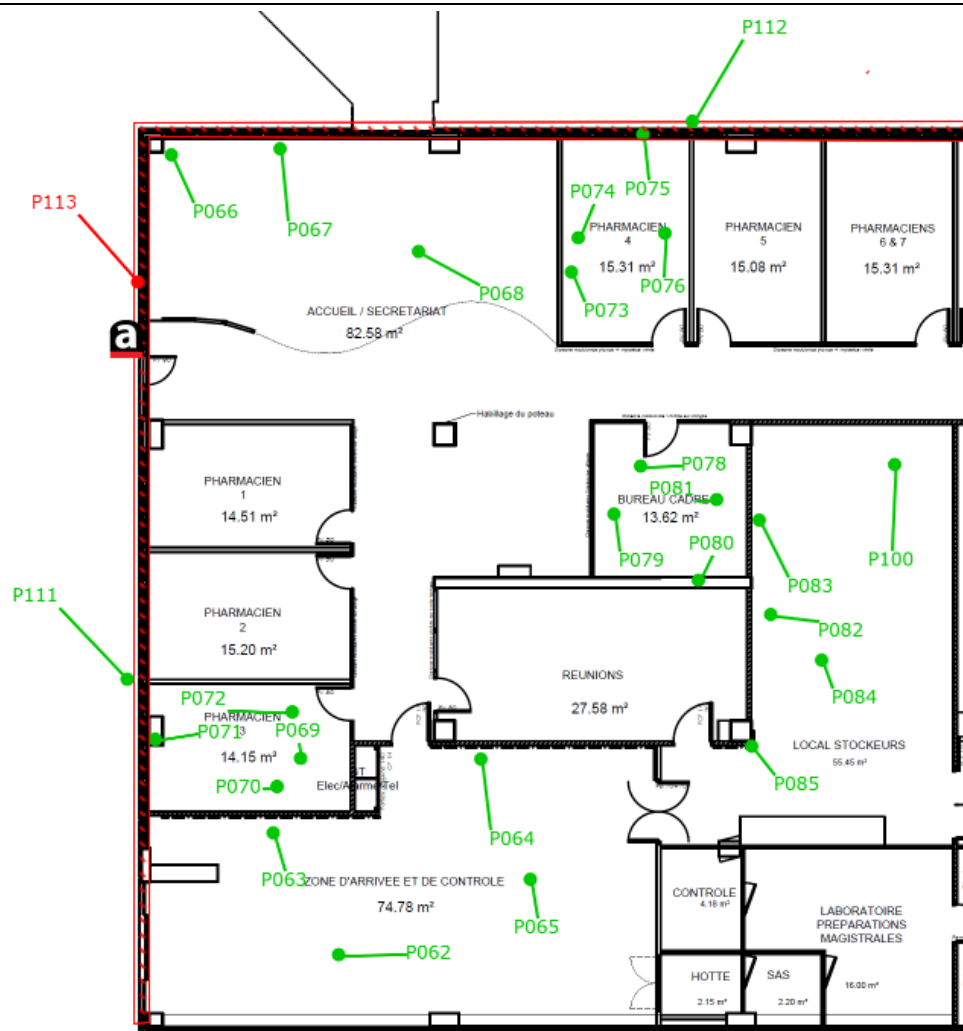
# Plans PHARMACIE PART1

### Matériaux et produits contenant de l'amiante

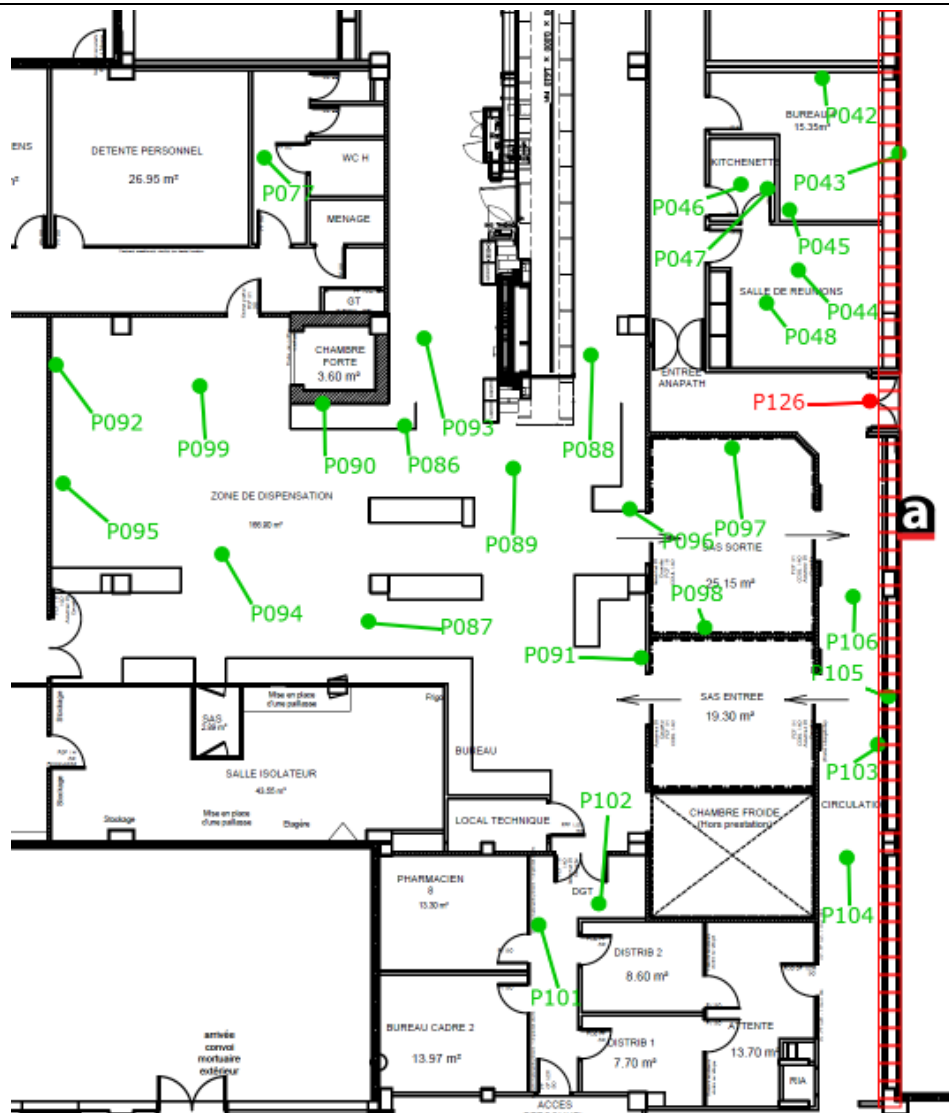
Plans PHARMACIE PART 2

Matériaux et produits contenant de l'amiante
