# Pré-Rapport du 31/05/2023 de la mission de repérage des matériaux et produits contenant de l'amiante avant réalisation de travaux dans un immeuble bâti

Maison du Méridien  
2 place Leverrier  
13004 MARSEILLE 04

**Date du rapport :** 31/05/2023

**Référence du dossier :**  
2303CPAAIBCI052134-VR

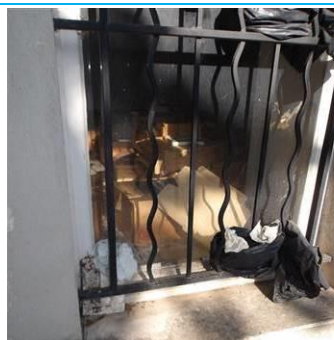
Matériaux : ZPSO-003  
Prélèvement : P004  
Description : mastic vitrier  
Localisation : Rez de chaussée - réserve 01; Rez de chaussée - Reserve musée 02; Rez de chaussée - Reserve musée 03; Rez de chaussée - Reserve musée 04; 1er étage - Bureau 1; 1er étage - Bureau 2; 1er étage - Stcokage 1  
Résultat : Absence d'amiante

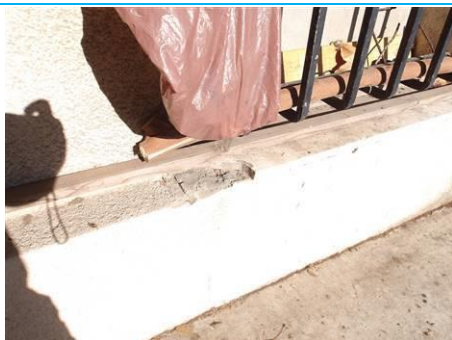
Matériaux : ZPSO-005

Localisation : Rez de chaussée - Reserve musée 02; Rez de chaussée - Reserve musée 03; Rez de chaussée - Reserve musée 04

Résultat : Absence d'amiante

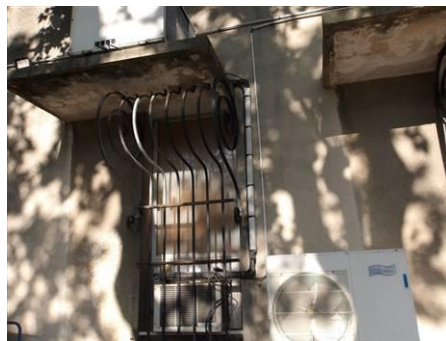
Matériaux : ZPSO-006

Localisation : Rez de chaussée - Reserve musée 01

Résultat : Absence d'amiante

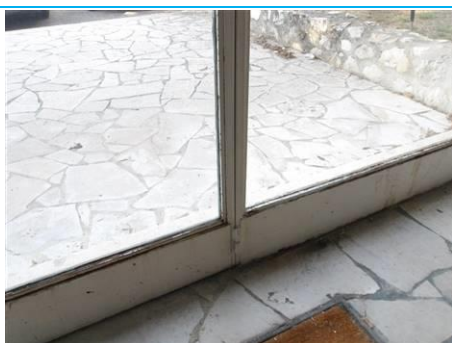
Matériaux : ZPSO-007

Localisation : Rez de chaussée - hall

Résultat : Absence d'amiante

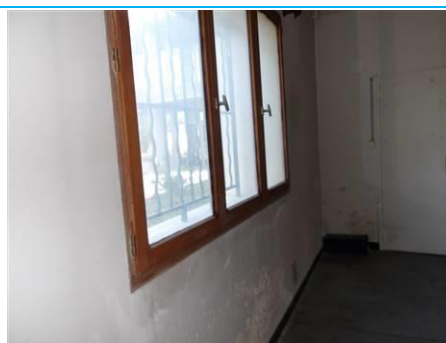
Matériaux : ZPSO-008

Localisation : Rez de chaussée - Réserve 02

Résultat : Absence d'amiante

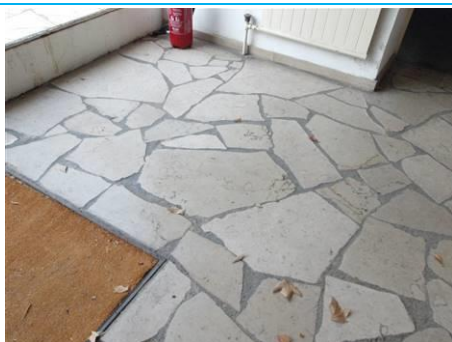
Matériaux : ZPSO-009

Localisation : Rez de chaussée - hall

Résultat : Absence d'amiante

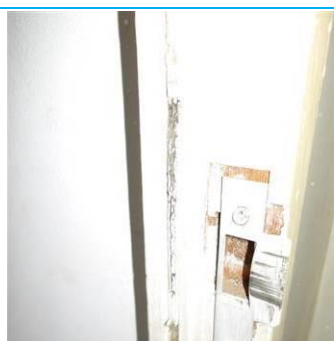
Matériaux : ZPSO-016  
Prélèvement : P018  
Description : Joint portes  
Localisation : Rez de chaussée - Reserve musée 04  
Résultat : Absence d'amiante

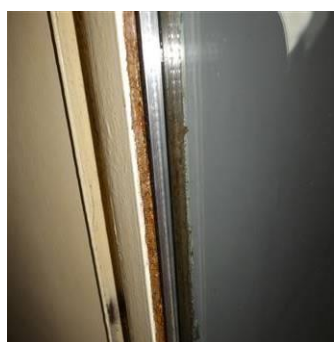
Matériaux : ZPSO-029  
Prélèvement : P031  
Description : mastic vitrier porte intérieure  
Localisation : Rez de chaussée - Réserve musée 01  
Résultat : Absence d'amiante

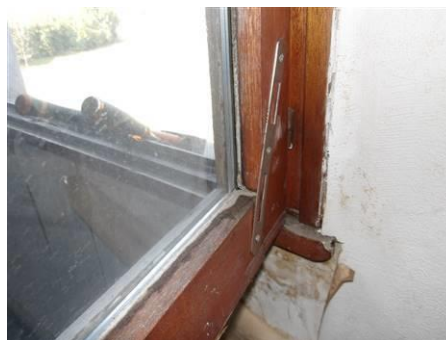
Matériaux : ZPSO-046

Localisation : 1er étage - bureau 6; 1er étage - bureau 7; 1er étage - bureau 8; 1er étage - bureau 9

Résultat : Absence d'amiante

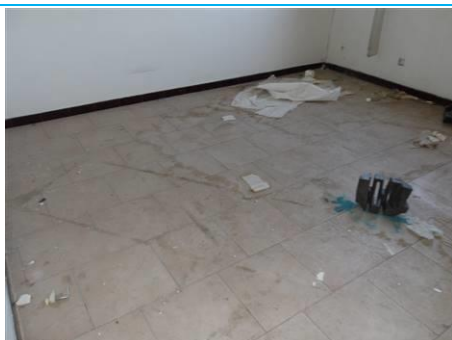
Matériaux : ZPSO-041

Localisation : 1er étage - bureau 8

Résultat : Absence d'amiante

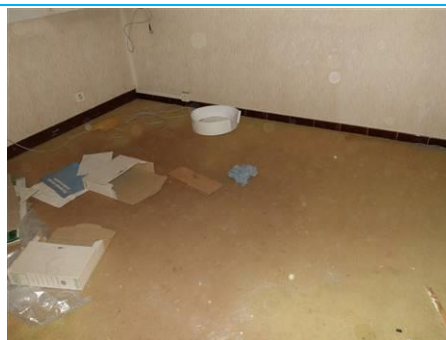
Matériaux : ZPSO-050

Localisation : 1er étage - stockage 4

Résultat : Absence d'amiante

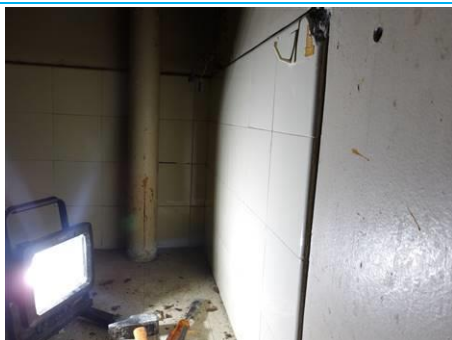
Matériaux : ZPSO-051

Localisation : 1er étage - Vide 1

Résultat : Absence d'amiante

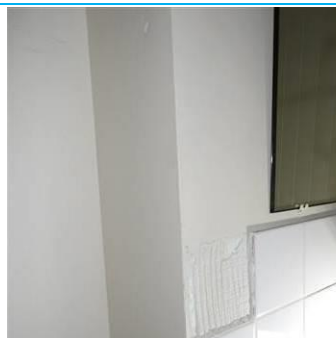
Matériaux : ZPSO-054  
Prélèvement : P056  
Description : Colle de faïence  
Localisation : 1er étage - Sanitaire  
Résultat : Absence d'amiante

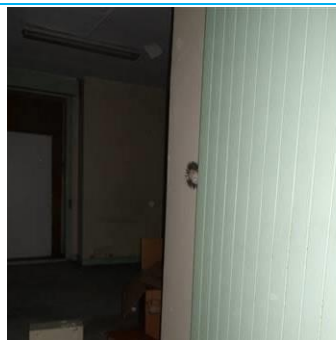
Matériaux : ZPSO-058  
Prélèvement : P060  
Description : enduit peinture cloison  
Localisation : 1er étage - Bureau 1; 1er étage - Bureau 2; 1er étage - Stcokage 1; 1er étage - stockage 3  
Résultat : Absence d'amiante
