# DIAGNOSTIC RESSOURCES

**Réhabilitation de  
la « Maison du Méridien »  
sur le site Leverrier**

Dénomination : « Maison du Méridien »

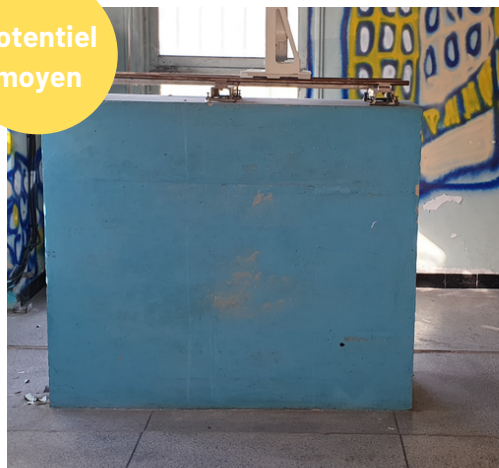
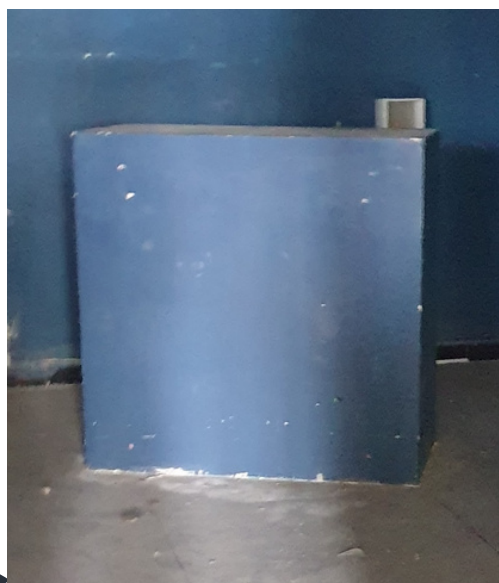
**Localisation :** socle en béton de l'appareil optique type "sidérost" au RDC

**Etat général :** globalement bon, quelques petits éclats, éléments peints

- Vérifier l'absence de corrosion ainsi qu'un enrobage suffisant des armatures, les aciers coupés peuvent faire l'objet d'un traitement anticorrosion,
- sélectionner des surfaces intactes ou avec des altérations mineures (pas de fissuration, écaillage, déformation, etc.),
- prévoir un traitement des chants des parties accessibles (pour les rendre non coupantes, meuler les angles par exemple),
- évaluer la glissance et si nécessaire prévoir un traitement de surface si réutilisé en tant que sols, marches, etc. (décapage, ponçage, grenaillage, rabotage, etc.)
- vérifier l'absence de résidus notamment de plâtre (matériaux non inertes)

**Précaution de dépose :** de préférence sciage, suivant la méthode de déconstruction envisagée les éléments sélectionnés doivent être extraits suffisamment soigneusement pour ensuite être transformé à terre ou peuvent être directement découpés aux dimensions requises.

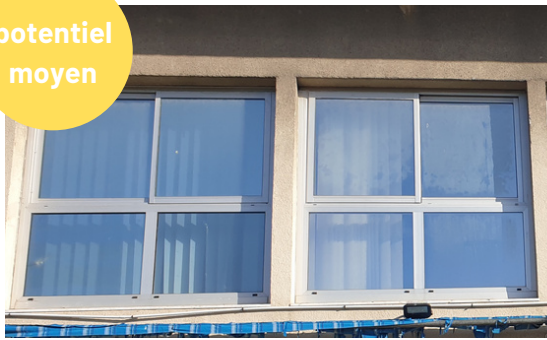
**Localisation R+1**  
**façade Sud**

**Localisation :** en façade Sud au R+1

- réaliser un test de dépose afin de s'assurer de la faisabilité et d'évaluer le temps nécessaire
- attention aux rayures durant le démontage
- penser à bien regrouper (dans un carton, sac, etc.) et repérer les éventuels accessoires et quincailleries

Possibilité de réemploi :  
réemploi à l'identique

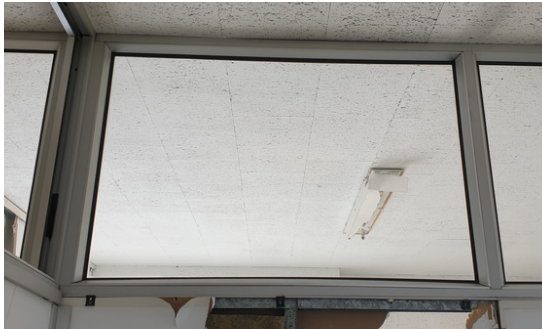
**Localisation R+1**

**Etat général :** globalement très mauvais dégradé, néanmoins des éléments peuvent ponctuellement être extraits en bon état : impostes vitrées, éléments d'ossature, peut-être quelques surfaces de plaques de plâtres

**Possibilité de réemploi :** bien que globalement très dégradé des éléments peuvent ponctuellement être extraits en bon état comme notamment les impostes vitrées, des éléments d'ossature ou de cadres de porte, voir peut-être quelques surface de plaques de plâtres - à réemployer in-situ ou ex-situ suivant les besoins

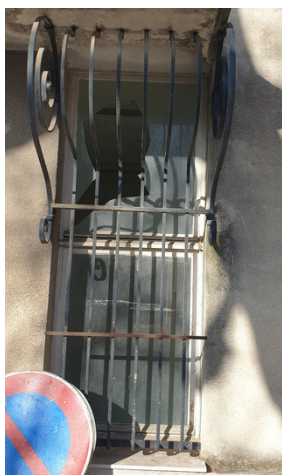
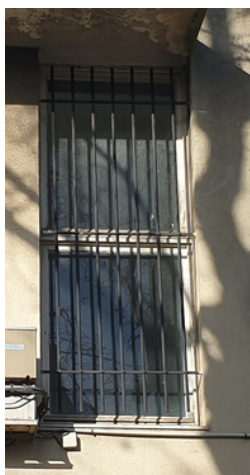
**Etat général :** moyen, traces de corrosion peinture écaillée

**Possibilité de réemploi :** remise en état pour conservation, ou réemploi à l'identique avec possibilité de découpe

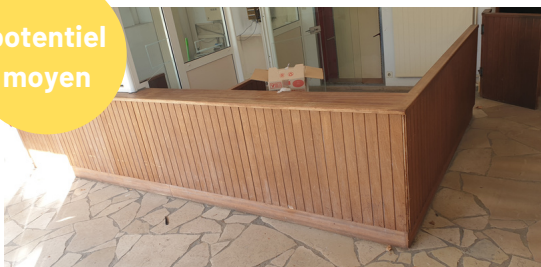
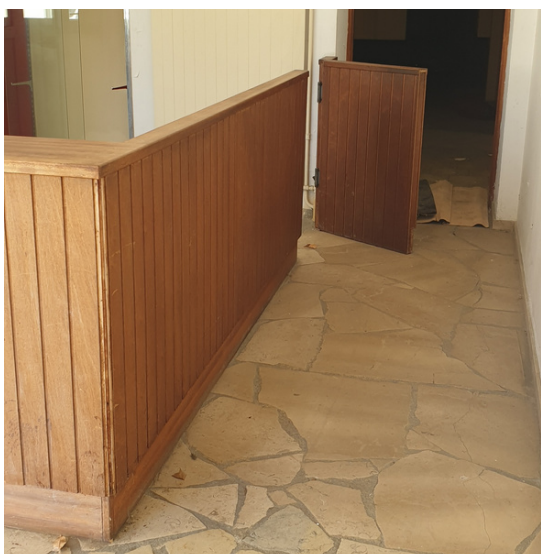
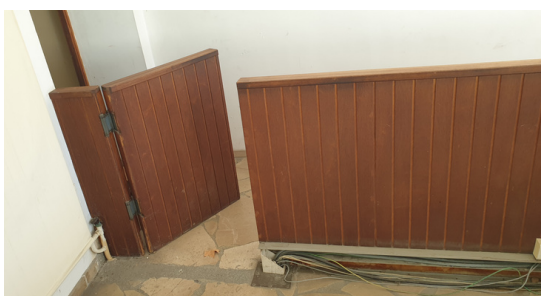
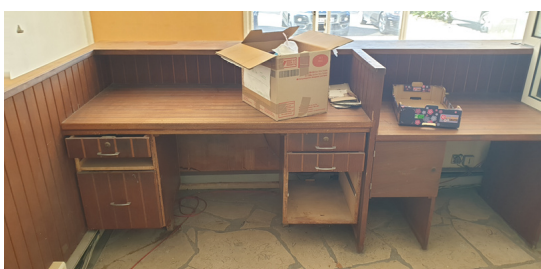
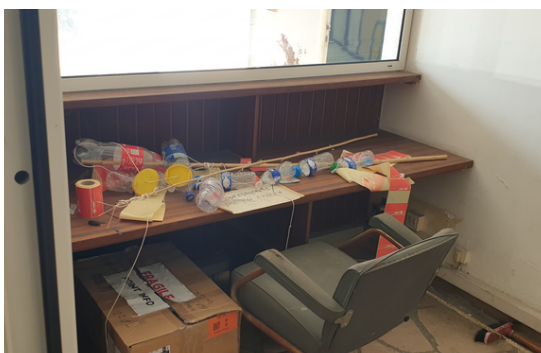
### Banque d'accueil

**Etat général :** bon hors bureaux intégrés à l'arrière de la banque en mauvais état

**Précaution de dépose :** les travaux de dépose pourraient être aléatoires (pas de indications précise sur l'assemblage), la meilleure option semble plutôt être la réparation pour une conservation

**Possibilité de réemploi :** réparation pour conservation in-situ si cela répond aux besoins

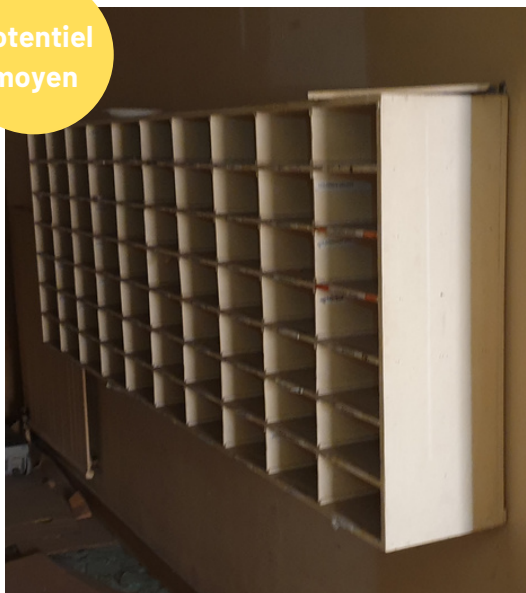
### Casier de tri

**Date supposée de mise  
en œuvre :** non connue  
**Etat général :** bon

**Possibilité de réemploi :** à l'identique

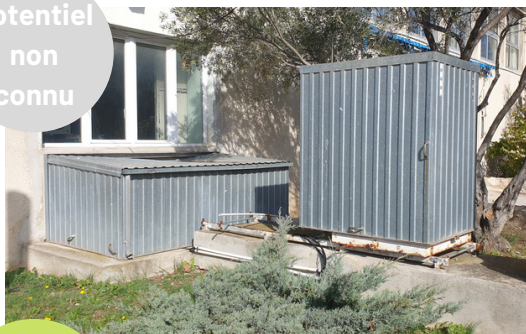
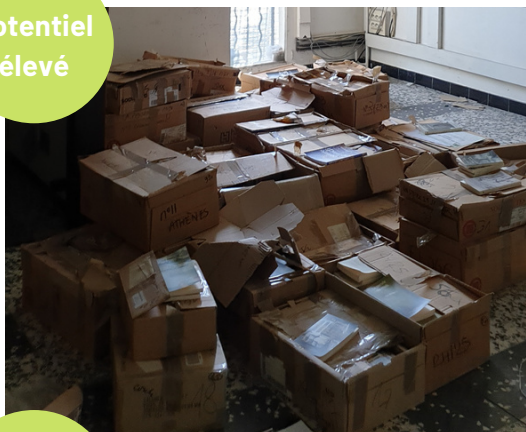
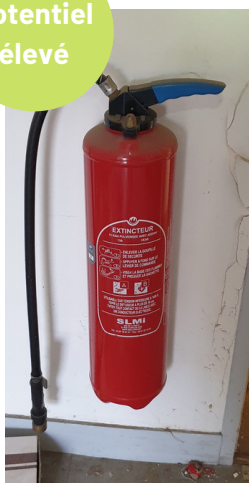
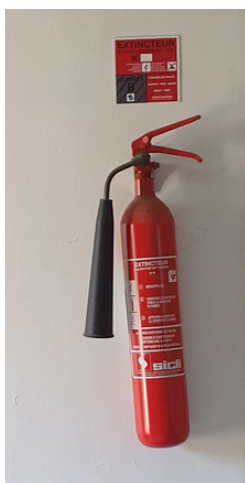
## Divers : appareil optique type "sidérost", cartons de livres, extincteurs

- appareil optique type "sidérost" : dans caissons extérieurs métalliques et intérieur bois non ouvrables
- cartons de livres : environ 2 m<sup>3</sup>
- extincteurs : 8 extincteurs en bon état sur les 11 comptabilisés

Etat général : bon pour les  
extincteurs à vérifier pour le  
sidérost et les livres

- appareil optique type "sidérost" : récupération par l'Université suivant intérêt patrimonial
- cartons de livres : récupération par l'Université
- extincteurs : réemploi à l'identique après contrôle
