**L’abri Cro-Magnon**

**Abri de Cro-Magnon – Code site 221513**

Les Eyzies-de-Tayac Sireuil (Dordogne)

# ETAT ACTUEL – CONSTATS D’ETAT

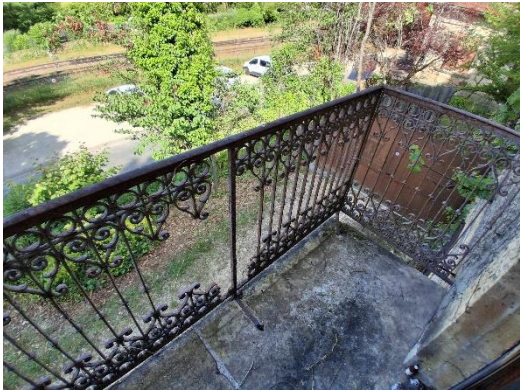
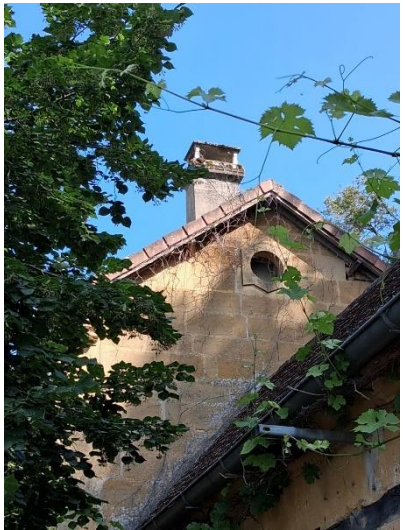
| Joints creux pierres de soubassement , balcon , corniche | | Reprise des joints de la corniche et changement ou bouchons sur zones délitées | | | | |
| Balcon : garde-corps en fonte avec éléments manquants | | Restauration du garde corps en fonte + remise en peinture | | | | |

| | | Enlèvement du lierre toutes façades | | | | P1 |

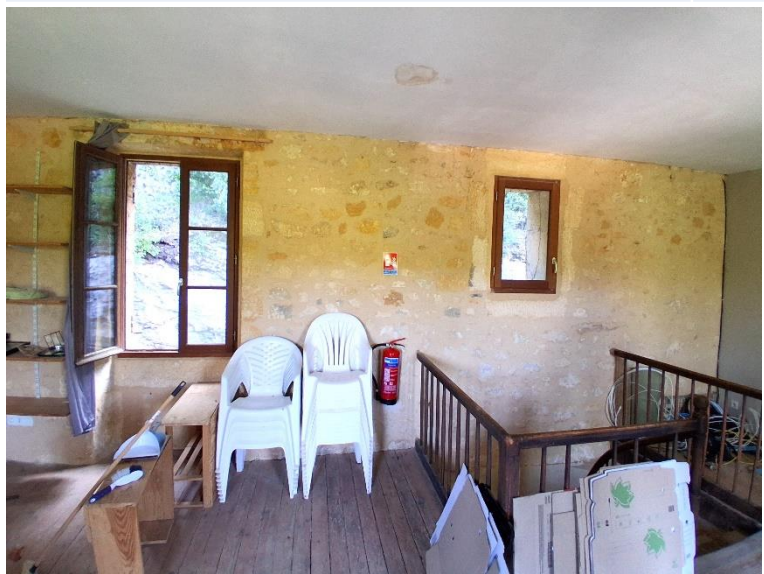
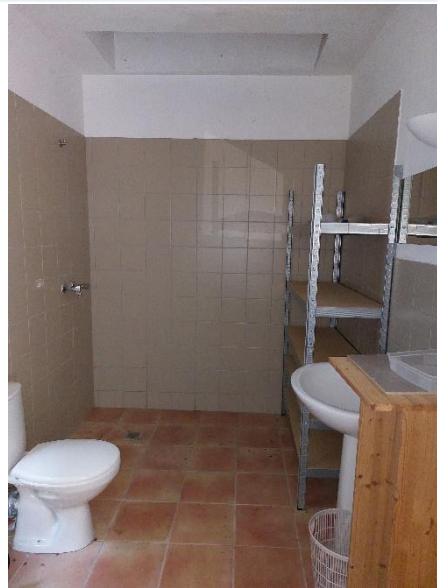
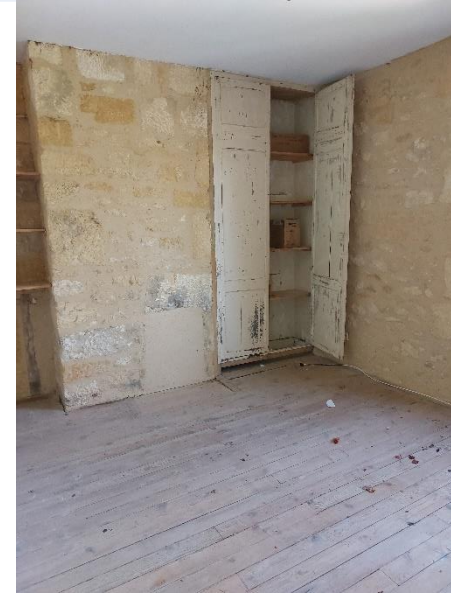
| Très encombrés (Investigations difficiles en l'état ) | | à vider / curer | | | P1 | |
| Isolation horizontale dégradée | | | | | | |

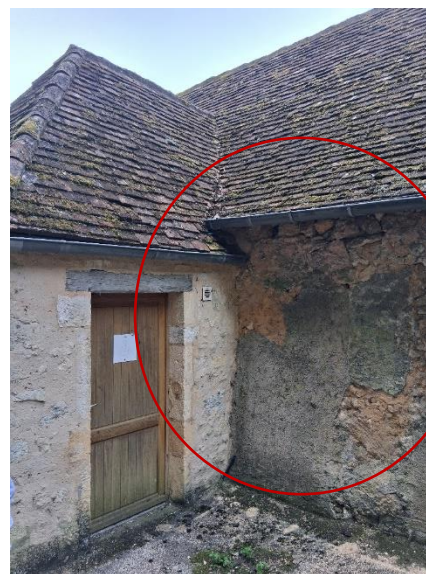
sanitaire public ( 1 unité)

| Façade Nord Est | | | | | | |
|---|---|---|--|--|---|--|
| Maçonneries de moellons avec vestiges d'enduit - enduit usé /lacunaire - raccords d'enduit modernes disgracieux - présence de mousses | Mauvais | Réfection complète de l'enduit à la chaux | | | | |
| Escalier en pierre menant aux combles - présence de mousses le rendant glissant | Bon | démoussage à réaliser | | | P1 | |

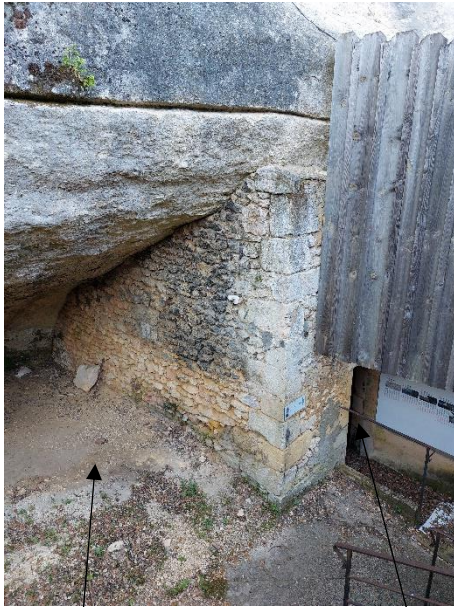
Abri

Salle humide –  
parois maçonnées à nettoyer , rejointoyer  
Sol à nettoyer  
Installations électriques à vérifier

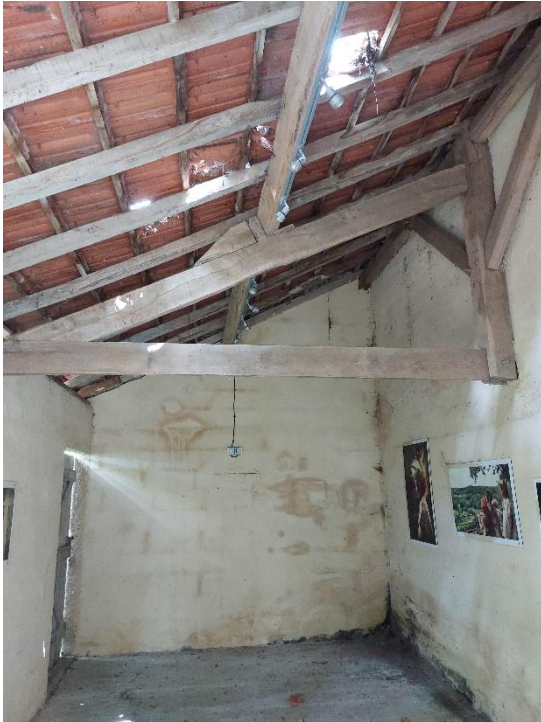
Construction moderne

Toiture : charpente de conception « légère » - couverture en tuiles de « Marseille »

Infiltrations d'eau en parois , rives et faitage

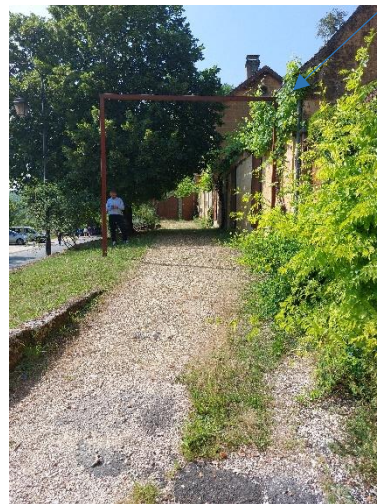
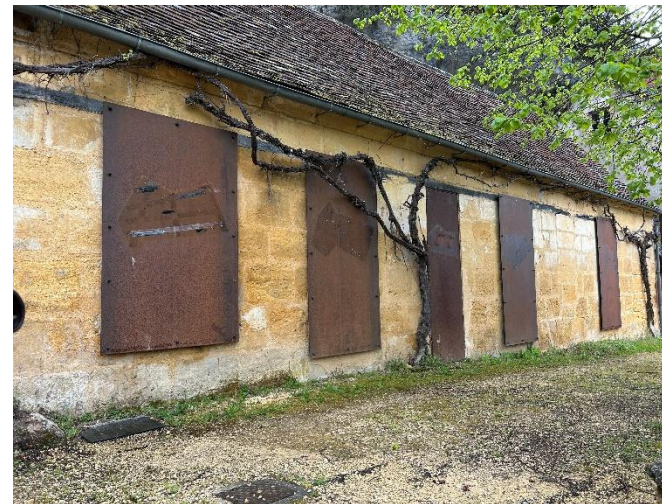
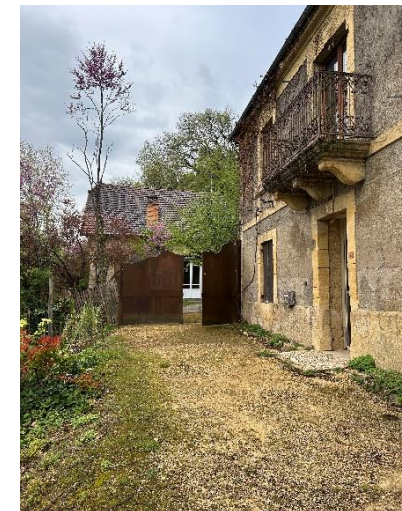
- Sol à requalifier
- Accès à sécuriser
