DEPARTEMENT DE LA REUNION  
COMMUNE DE SAINT-PIERRE

RSMA ST PIERRE  
DIAGNOSTIC STRUCTURE

| DIAG<br>N°2022-16-DI1<br>Ind 0 – 07/11/22 | DIAGNOSTIC STRUCTURE |

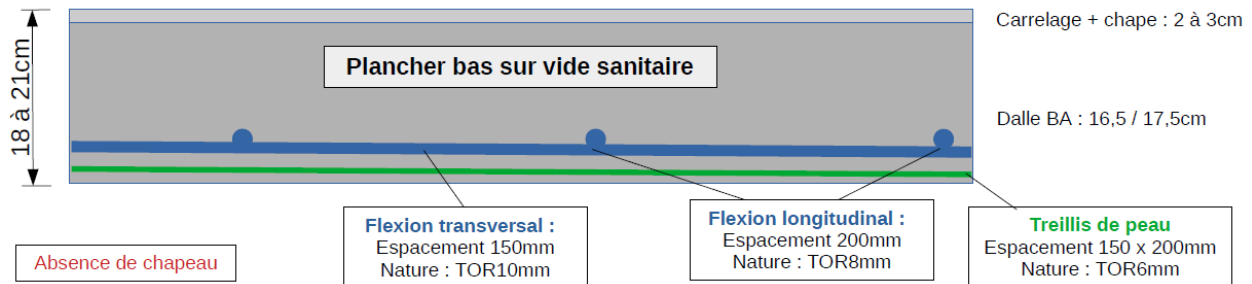
Deux types d'acier ont été constatés :

- Les aciers « treillis de peau » qui ont été posés à même le coffrage lors de la réalisation et qui sont à certains endroits totalement corrodés avec perte totale de section. Non pris en compte dans notre vérification de la structure.
- Les aciers « de flexion » qui sont plus haut dans la dalle avec un enrobage de 4.5 à 5cm. Ces aciers disposent d'un enrobage suffisant pour les protéger de la corrosion. Ils seront pris en compte dans le calcul.

Concernant les « aciers de peau », ils ne servent pas à grand-chose. Dans le principe, il pourrait être envisageable de ne pas intervenir sur ces éléments d'autant que l'accès et le travail dans le vide sanitaire est difficile. Toutefois, nous conseillons de faire des travaux de traitement des aciers pour stopper la corrosion généralisée. Nous préconisons également de faire une projection de béton en sous-face de la dalle du côté sanitaire en zone accessible afin de protéger les aciers.

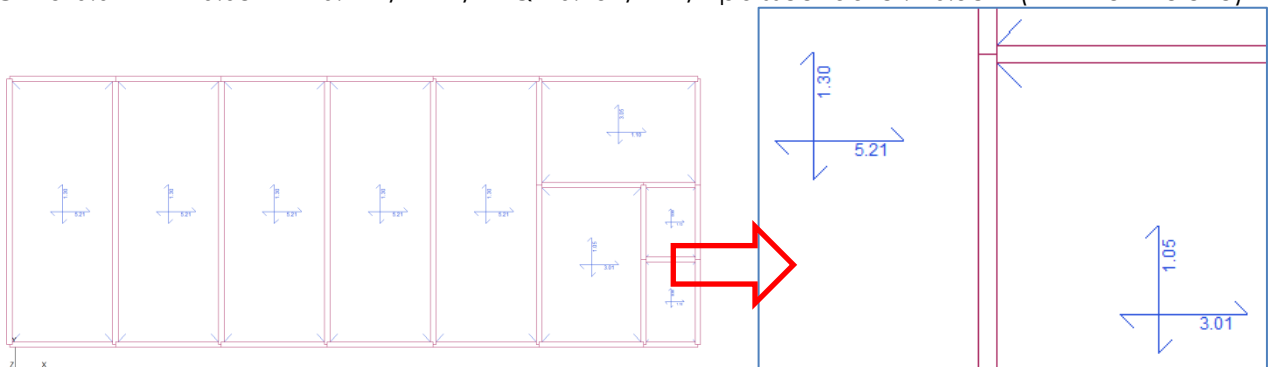
La vérification sur le logiciel Arche donne les résultats suivants pour la section nécessaire d'acier :

Chape cloisons  
 $G = 3 \cdot 0.02 + 0.08 = 0.14 \text{ t/m}$  /  $Q = 0.25 \text{ t/m}^2$  / Epaisseur dalle : 16.5cm (minimum relevé)

Les sections nécessaires sont inférieures à ceux existants :  $5.21 < 5.27 \text{ cm}^2/\text{ml}$ . La dalle est VERIFIEE.

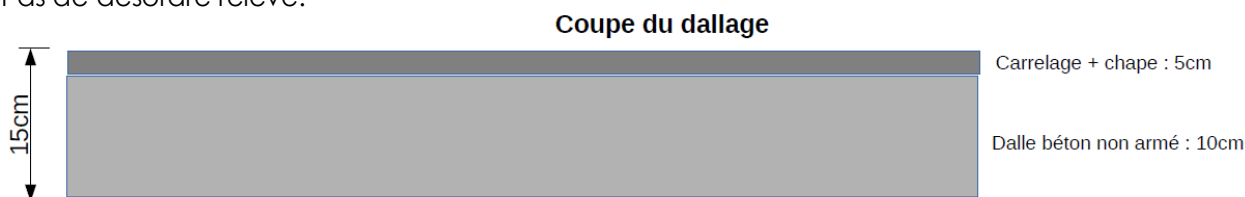
La dalle basse de l'extension est un dallage non armé, donc porté par le sol sur lequel il a été réalisé. Il ne s'appuie pas sur les soubassements.

Pas de désordre relevé.

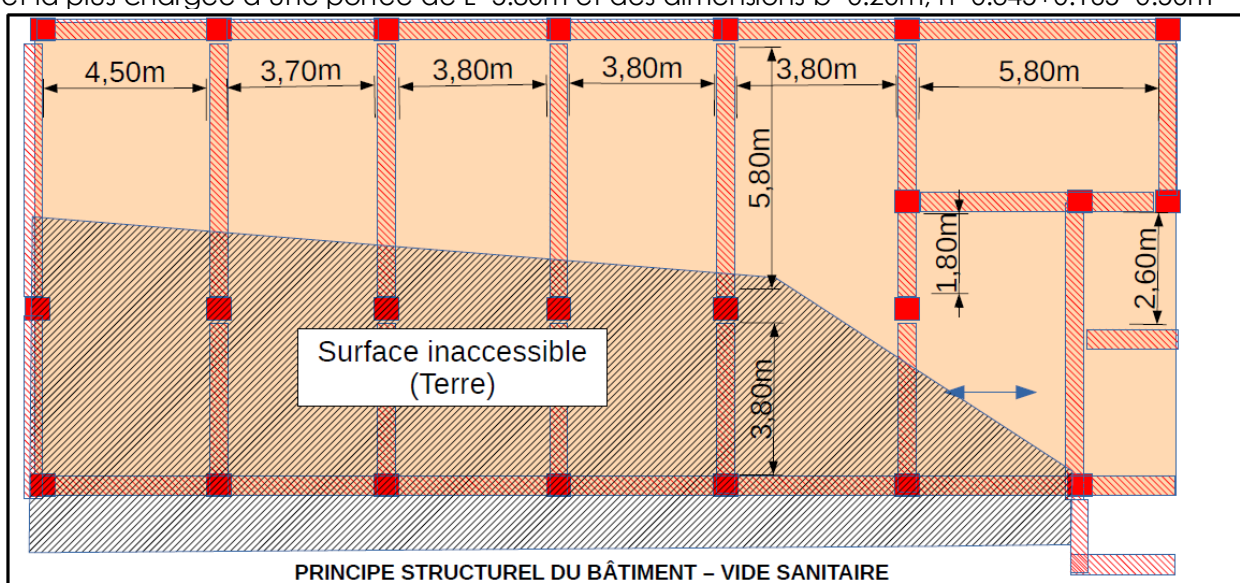
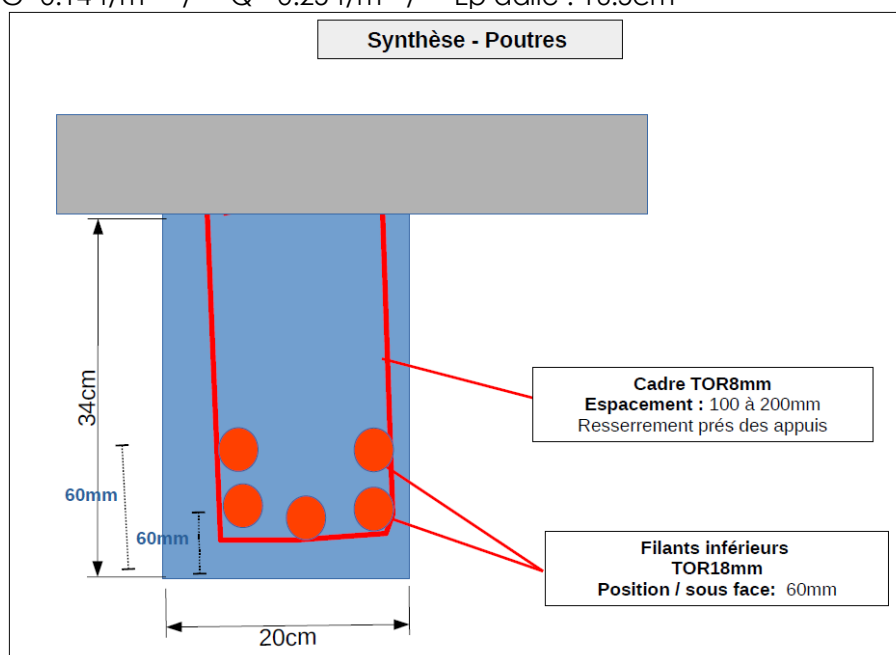
Conformément au plan de principe structure et aux mesures faites sur site, la poutre la plus longue et la plus chargée a une portée de  $L=5.80\text{m}$  et des dimensions  $b=0.20\text{m}$ ,  $h=0.345+0.165=0.50\text{m}$

Largeur d'influence  $l=4.00\text{m}$

Pour la dalle :  $G=0.14\text{ t/m}$  /  $Q=0.25\text{ t/m}^2$  /  $E_p\text{ dalle} : 16.5\text{cm}$

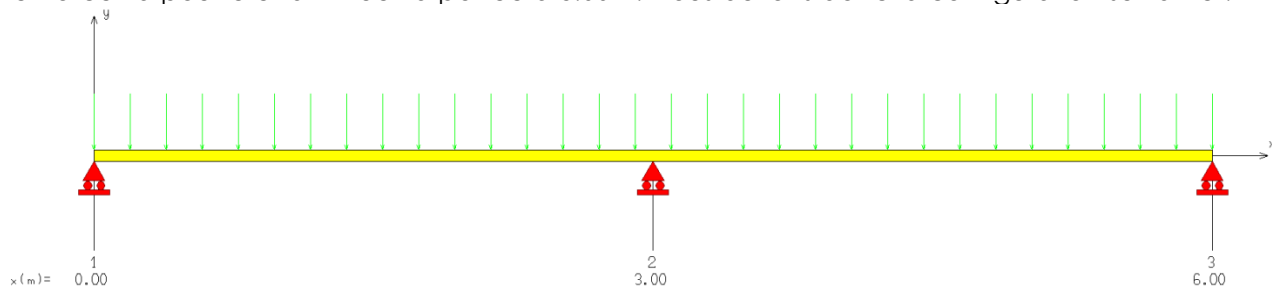
Section nécessaire pour cette configuration  $A_s = 3 \text{ cm}^2 < 12.7 \text{ cm}^2$  existant OK

La solution la plus simple serait de créer un appui intermédiaire central (poteau+fondation) afin de renforcer la poutre et diminuer la portée à 3.00m. Nous aurions donc la configuration suivante :

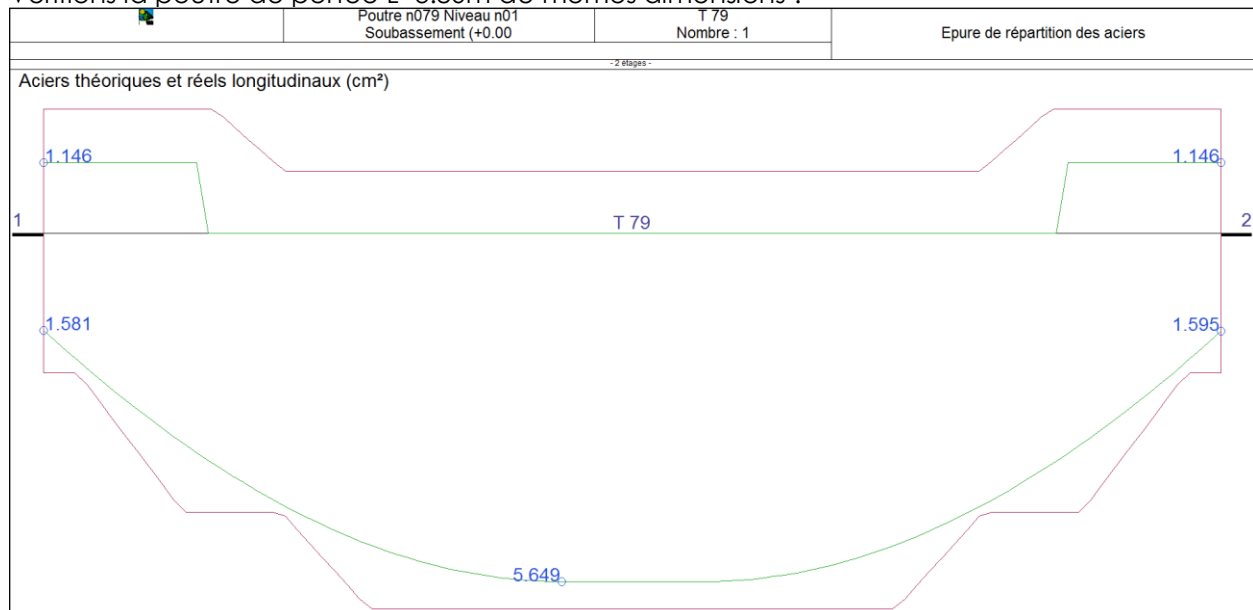
Vérifions la poutre de portée  $L = 3.80 \text{ m}$  de mêmes dimensions :

Même chose. La section nécessaire  $A_s = 5.65 \text{ cm}^2 < 12.7 \text{ cm}^2$  existant OK

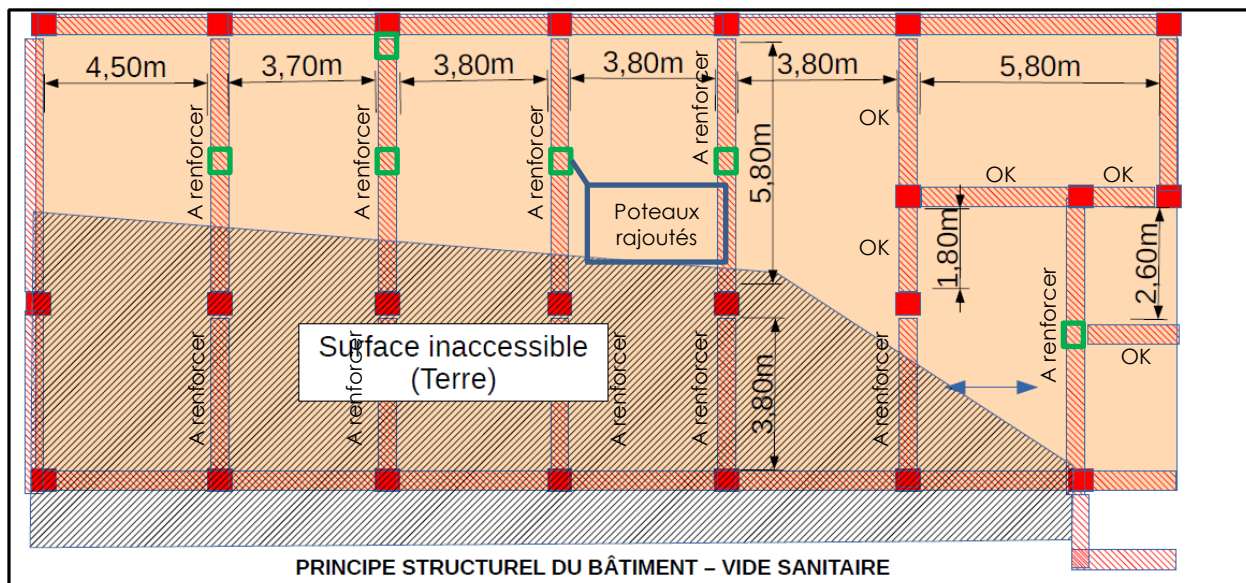
Les autres poutres ont été vérifiées, voici le bilan :

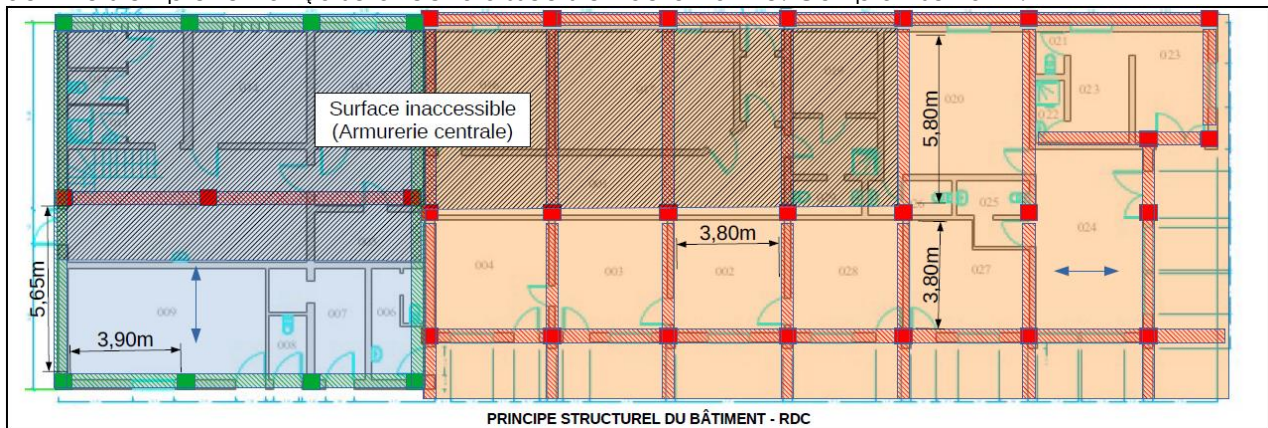
Les murs du RDC ne présentent pas de désordres importants. Le principe constructif correspond aux murs en pierre française avec raidisseurs en béton armé. Coir plan suivant :

Les réaménagements peuvent être prévus sous condition d'étude de renforts en fonction du cas.

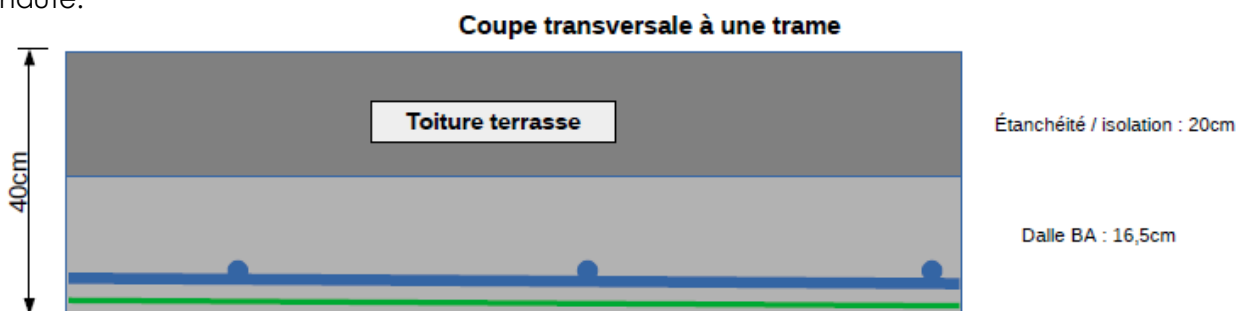
Dalle terrasse en béton armé avec forme de pente, isolation et étanchéité multicouche en partie haute.

Nous n'avons pas relevé de problèmes ou fissures caractéristiques sur cette dalle.  
Aucune remarque.
