## **PALAIS DU LUXEMBOURG**

### **RESTAURATION DES COUVERTURES ET CHARPENTES DES PAVILLONS SUD-OUEST**

### **CAHIER DES CHARGES POUR TRAVAUX D'URGENCE EN CHARPENTE DES PAVILLONS A ET B**

11 FEVRIER 2026 – Indice C

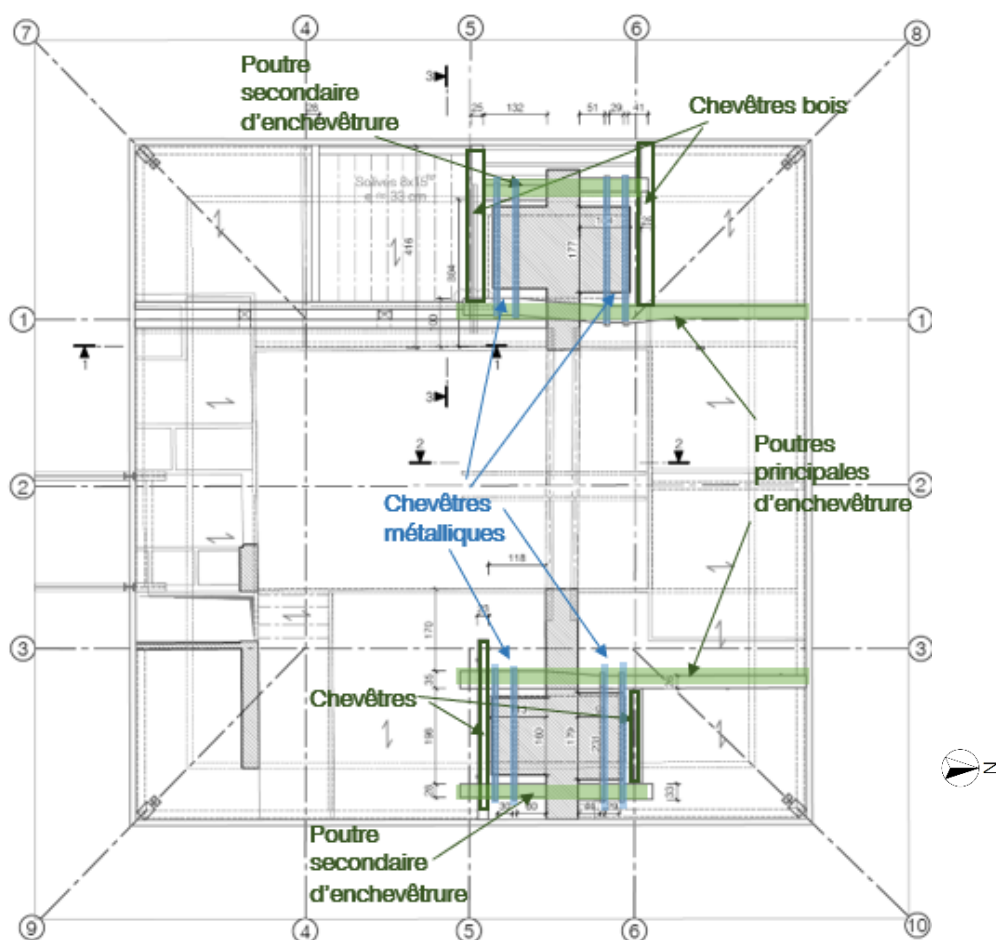
*Dispositions d'enchevêtre des souches de cheminée sur plan de principe des structures du plafond du R+3 du Pavillon A*

- **Structure (poutres principales et solivages de combles) de plafond du 3<sup>ème</sup> étage rapportée postérieurement, suspendue aux entrails de charpentes, pour les pavillons A et B.** Le vide, de l'ordre de 1 m de haut, défini entre la sous-face des entrails de charpente et la structure des plafonds est appelé plénum. Dans le pavillon A, l'ossature du plafond comprend des dispositions d'enchevêtre supportant les conduits et souches de cheminées sus-jacents, tronqués dans les niveaux inférieurs à partir du 3<sup>ème</sup> étage.

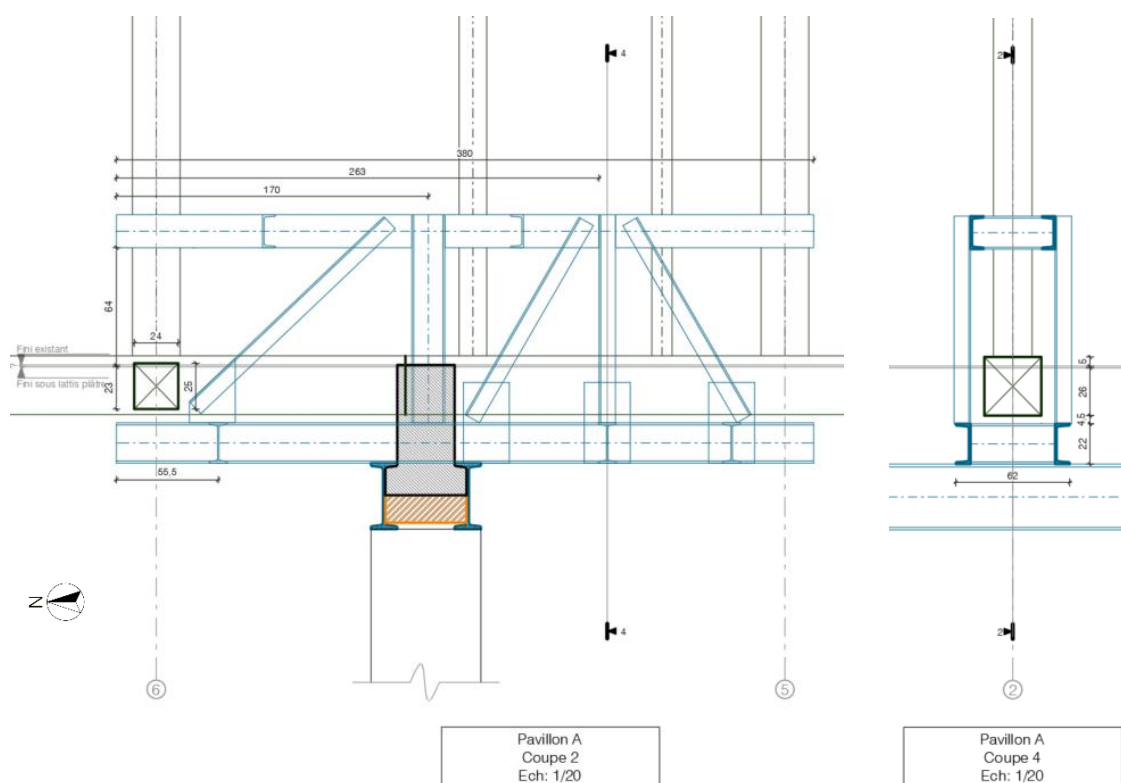
Coupes sur le renfort métallique de la file 2 de la charpente du Pavillon A

Une campagne de travaux a eu lieu entre 1961 et 1963 pour reconfigurer les circulations du 3<sup>ème</sup> étage. La suppression des murs de refends a nécessité la mise en œuvre de poutres métalliques en double IPN 360 en lieu et place et à la création d'un renfort d'appui d'origine des fermes primaires file 2 sur ce mur de refend. Ce renfort est constitué d'une double poutre treillis métallique de part et d'autre de l'entrait de ferme file 2, pour les charpentes des deux pavillons.

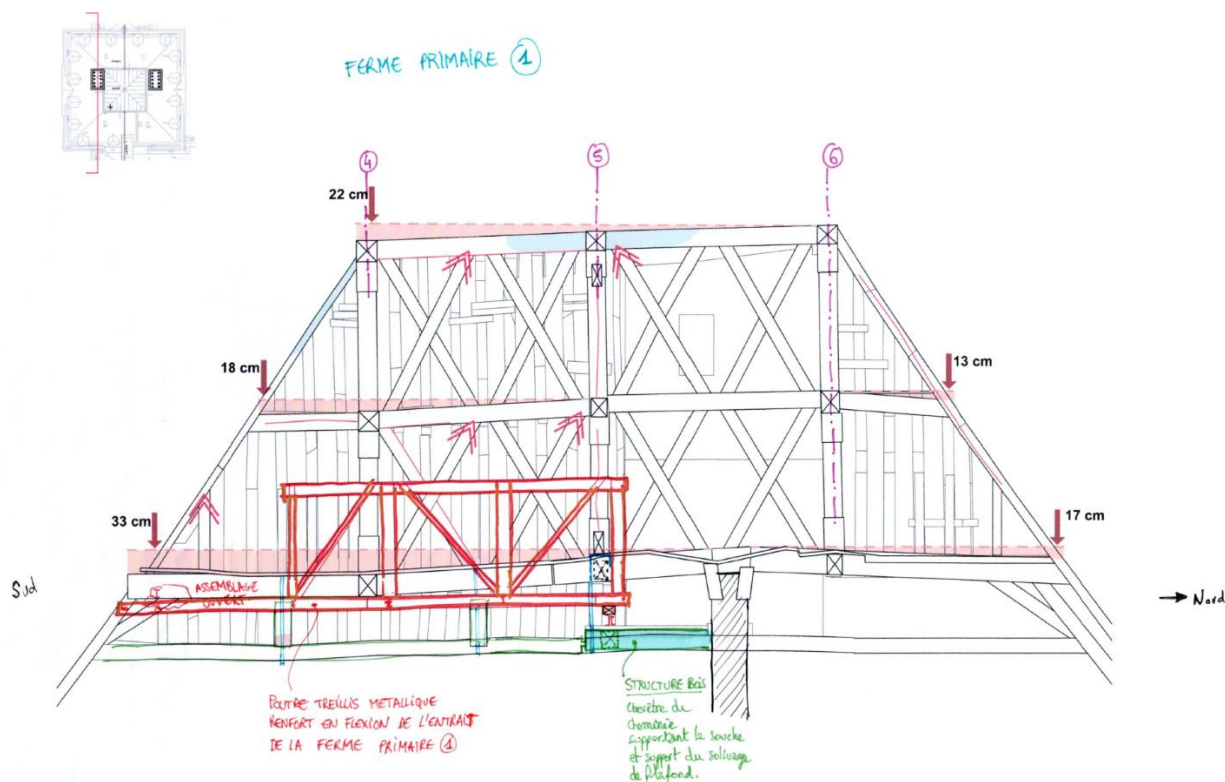
Représentation de la poutre treillis métallique sur l'élévation de la ferme file 1 du Pavillon A

Dans le Pavillon A, un renfort d'inertie de l'entrait en double poutre treillis a été mis en œuvre au niveau de la ferme file 1. Dans le Pavillon B les renforts métalliques mis en œuvre sous les entrails de fermes, correspondent à des portiques métalliques avec créations de poteaux métalliques neufs, masqués dans les cloisons des bureaux, appuyés sur le plancher bas du R+3. A priori ces renforts structurels ont été mis en œuvre lors de la campagne de travaux des années 1960.

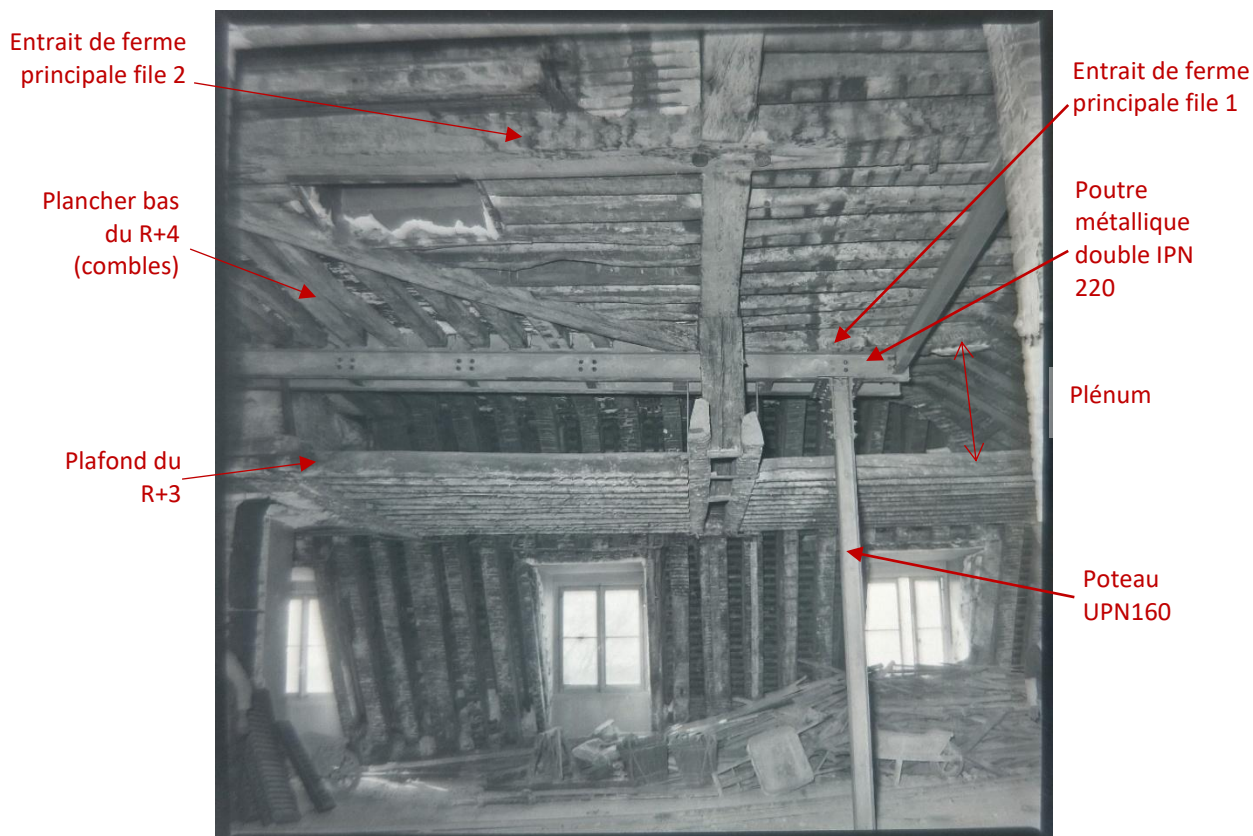
*Photographies en cours de chantier dans le pavillon B (1961 ? - Fonds CHEVOJON) – Renforcement sous entrain de ferme file 1 par création d'un portique métallique (poteau UPN et poutre IPN)*

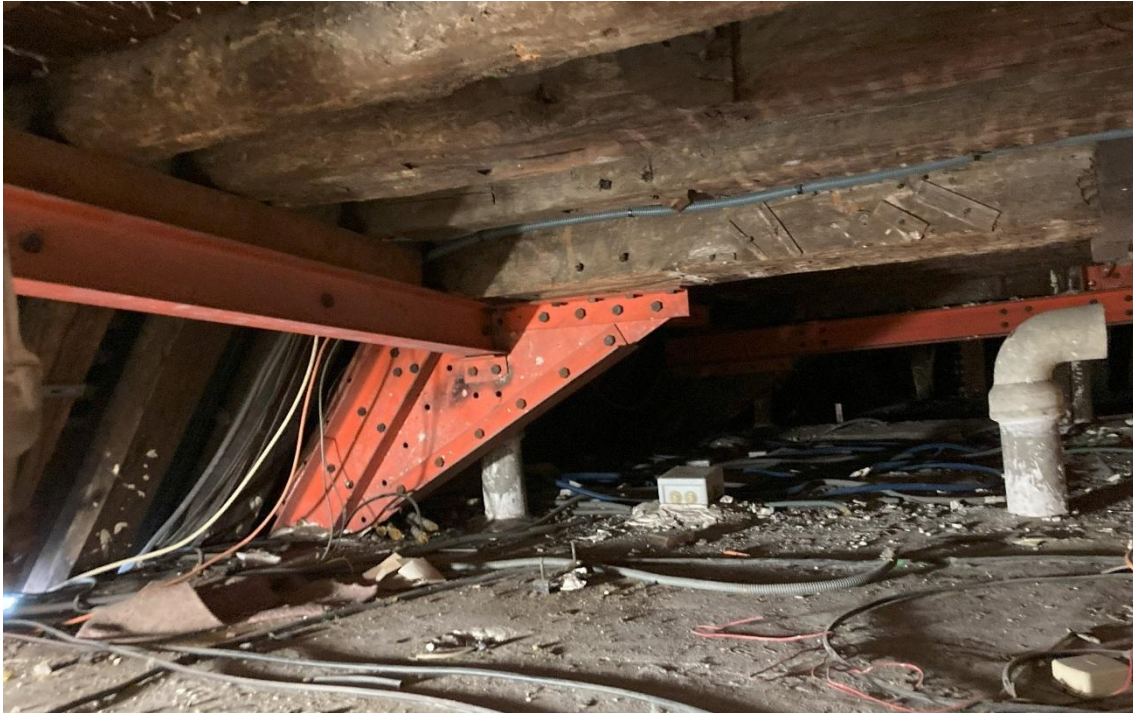
Toujours lors de cette campagne de travaux de la deuxième moitié du XX<sup>ème</sup> siècle, les arbalétriers des fermes files 2 et les chevrons à proximité ont été sectionnés (aux deux extrémités pour la charpente du pavillon B et à l'extrémité Sud uniquement pour la charpente du pavillon A), afin de permettre la création d'un couloir reliant les pavillons au 3<sup>ème</sup> étage. Des portiques métalliques avec goussets ont été mis en œuvre sous les entrants des fermes et de chevrons-formant-fermes impactés par la création des couloirs.

Vue du portique métallique pour création du couloir au R+3 (prise de vue dans le plénum du pavillon A)

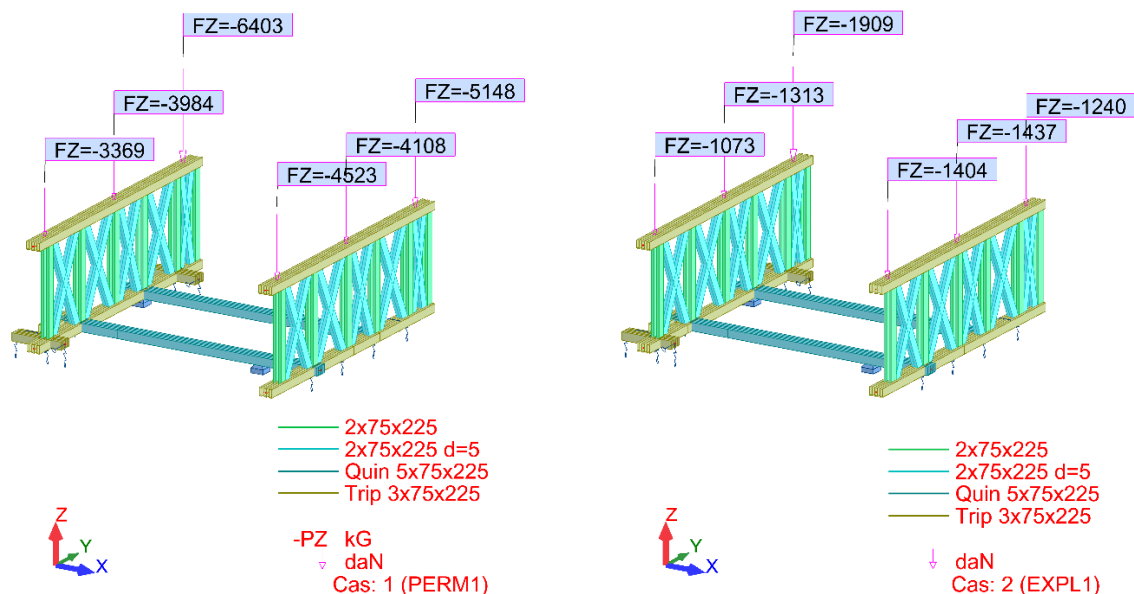
*Hypothèses de charges [daN] sur l'étalement – Extrait de modélisation  
surcharges permanentes à gauche et surcharges d'exploitation à droite*

L'étalement proposé permet de reprendre un tiers de la descente de charges du noyau central de la charpente (charges permanentes et surcharges d'exploitation uniquement). Pour limiter les reports de charges sur les planchers, les appuis identifiés comme secondaires sur les plans ne devront pas être mis en pression au moment de la pose, il conviendra donc de laisser un jour de quelques centimètres au niveau des cales d'appuis et de répartition. Le jour sera mesuré pour chaque appui secondaire, noté et transmis au maître d'œuvre et au maître d'ouvrage, après la pose des étalements. Ces valeurs constitueront une référence pour la vérification régulière de la mise en charge de l'étalement.
