VETAGRO SUP  
1, Avenue Bourgelat  
69280 Marcy l'étoile

**Diagnostic des installations de désenfumage  
du bâtiment centrale**

Notice de diagnostic

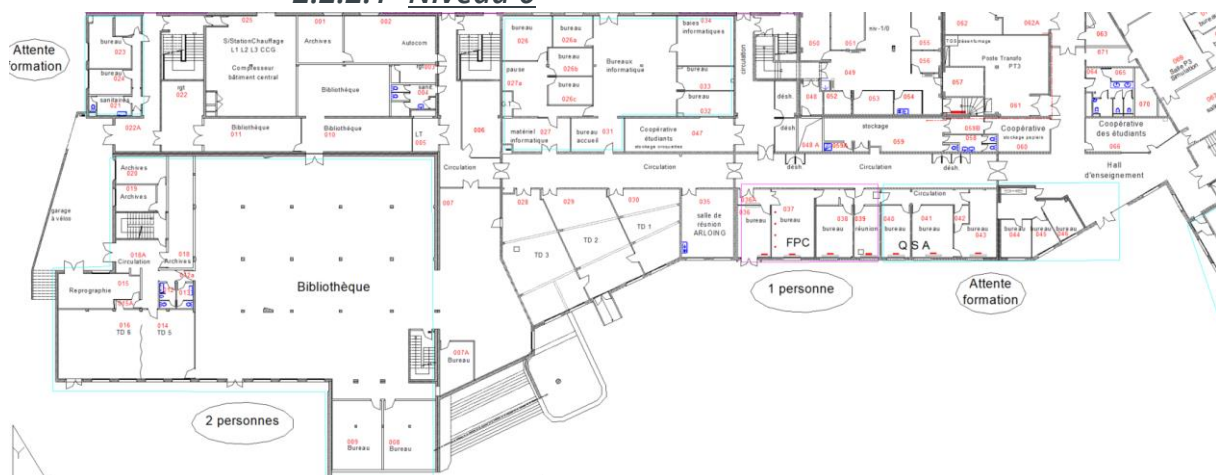
#### 2.2.2.1 Niveau 0

Le premier niveau du corps central a subi de nombreux travaux de modifications notamment la circulation au nord de la bibliothèque.

En effet cette dernière a subi des travaux de cloisonnement supprimant la circulation.

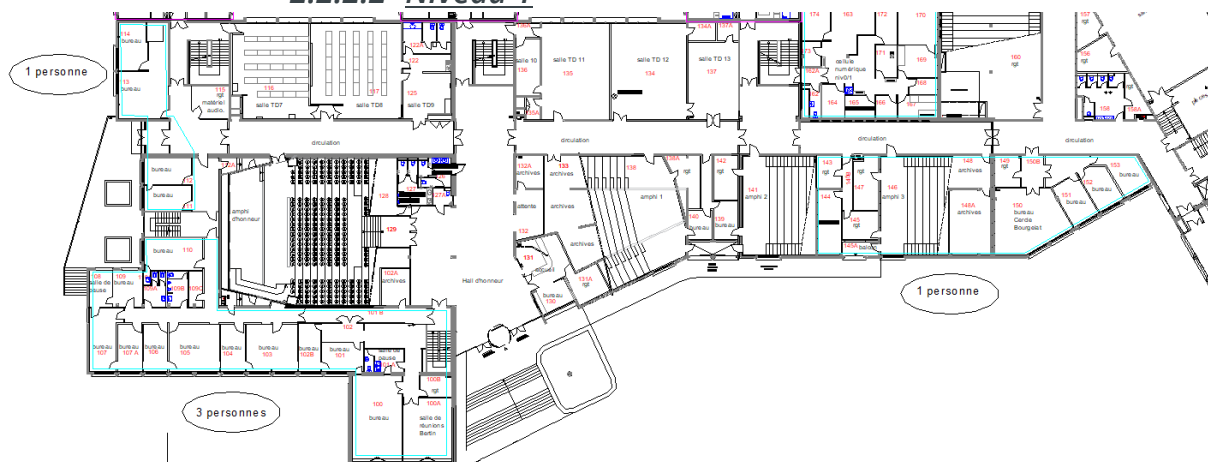
### 2.2.2.2 Niveau 1

Dans la même logique que le niveau inférieur, le niveau 1 a subi des travaux modificatifs notamment des locaux de stockage créés est des menuiseries ajoutées.
