## Pré-rapport de Repérage des Matériaux et Produits Contenant de l'Amiante Avant réalisation de Travaux dans un immeuble bâti

N° : **AFF-025-493-2025-PRE-RAT-B**

Date : **02/03/2026**

Site : HÔTEL CONSULAIRE  
Adresse : 1, Bd René Levasseur  
Code postal & Ville : 72014 Le Mans  
Fonction principale du bâtiment : Bureau  
Catégorie du bâtiment : Code du travail  
Date du PC : < 1997  
Programme de travaux : Cf. § 4  
Périmètre du repérage : Cf. § 5

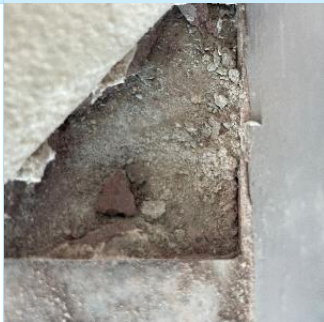
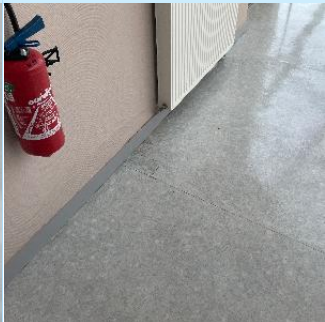
| Référence<br>prélèvement /<br>Sondage | Identification | Localisation | Résultat | Photo de près | Photo de loin |
|---|---|---|---|---|---|
| P1 | Ragréage au<br>sol + colle sous<br>linoléum | R+5 - Palier | Fibres<br>d'amiante<br>non-<br>détectées | | |

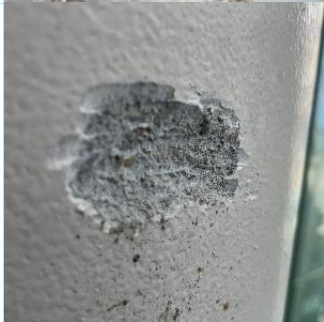
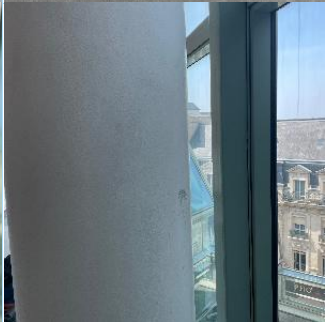
| Référence<br>prélèvement /<br>Sondage | Identification | Localisation | Résultat | Photo de près | Photo de loin |
|---|---|---|---|---|---|
| P2 | Enduit sur<br>poteau | R+5 - Palier | Fibres<br>d'amiante<br>non-<br>détectées | | |

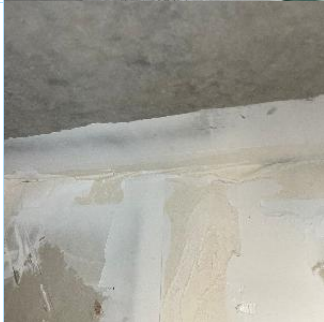
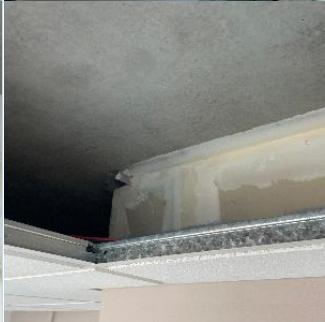
| Référence<br>prélèvement /<br>Sondage | Identification | Localisation | Résultat | Photo de près | Photo de loin |
|---|---|---|---|---|---|
| P3 | Bande calicot<br>entre plaque<br>de plâtre et<br>plancher haut | R+5 - Palier | Fibres<br>d'amiante<br>non-<br>détectées | | |

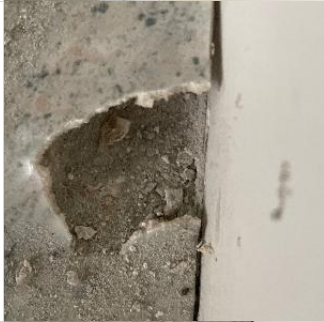
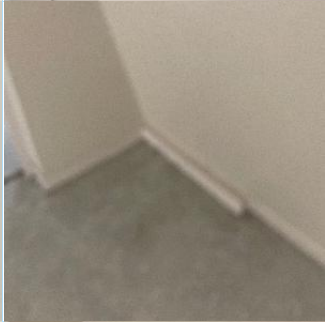
| Référence<br>prélèvement /<br>Sondage | Identification | Localisation | Résultat | Photo de près | Photo de loin |
|---|---|---|---|---|---|
| P4 | Ragréage au<br>sol + colle | R+5 - Dgt | Fibres<br>d'amiante<br>non-<br>détectées | | |

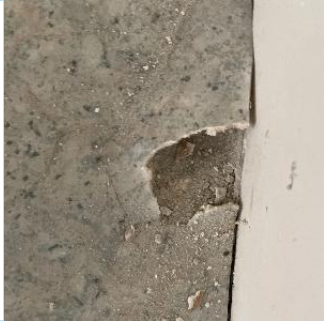
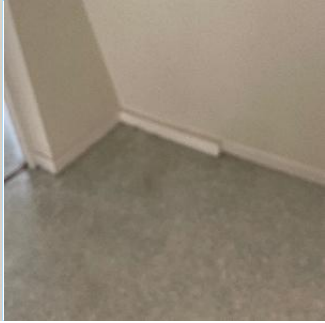
| Référence<br>prélèvement /<br>Sondage | Identification | Localisation | Résultat | Photo de près | Photo de loin |
|---|---|---|---|---|---|
| P5 | Linoléum +<br>colle | R+5 - Dgt | Fibres<br>d'amiante<br>non-<br>détectées | | |

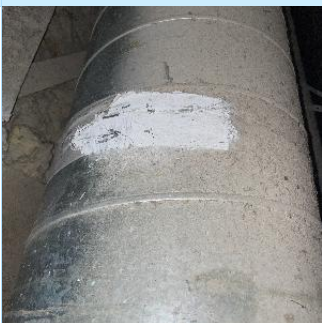
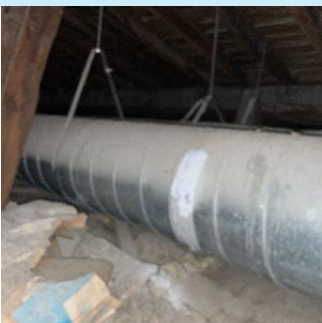
| Référence<br>prélèvement /<br>Sondage | Identification | Localisation | Résultat | Photo de près | Photo de loin |
|---|---|---|---|---|---|
| P6 | Bande tressée<br>+ plâtre au<br>raccord de<br>conduit de<br>ventilation<br>circulaire | R+5 - Dgt | Fibres<br>d'amiante<br>non-<br>détectées | | |

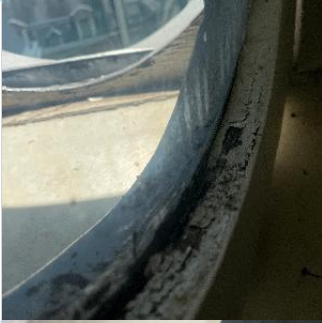
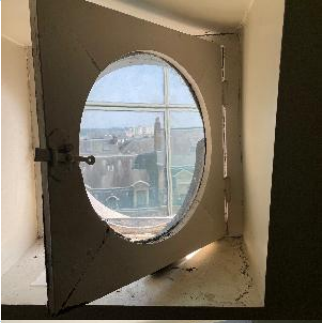
| Référence<br>prélèvement /<br>Sondage | Identification | Localisation | Résultat | Photo de près | Photo de loin |
|---|---|---|---|---|---|
| P7 | Mastic de<br>vitrage interieur | R+5 - Dgt | Fibres<br>d'amiante<br>non-<br>détectées | | |

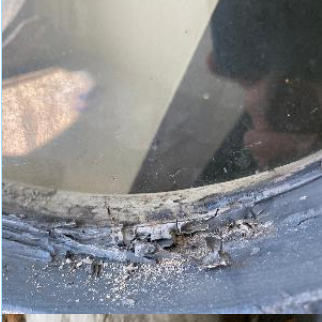
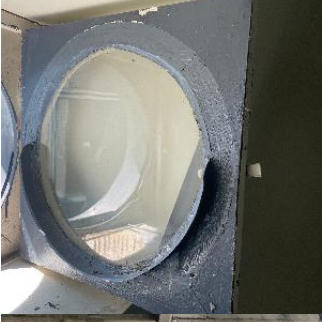
| Référence<br>prélèvement /<br>Sondage | Identification | Localisation | Résultat | Photo de près | Photo de loin |
|---|---|---|---|---|---|
| P8 | Mastic de<br>vitrage ext | R+5 - Dgt | Fibres<br>d'amiante<br>non-<br>détectées | | |

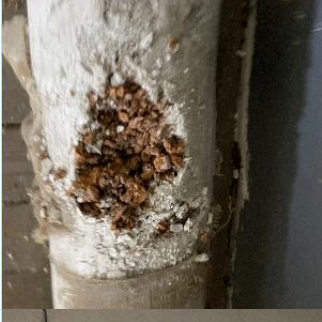
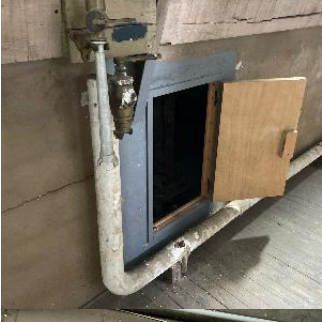
| Référence<br>prélèvement /<br>Sondage | Identification | Localisation | Résultat | Photo de près | Photo de loin |
|---|---|---|---|---|---|
| P9 | Bande plâtrée<br>en enveloppe<br>de<br>calorifugeage<br>liège | R+5 -<br>Circulation | Fibres<br>d'amiante<br>non-<br>détectées | | |

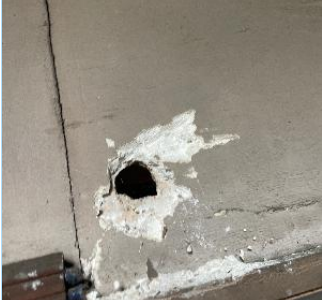
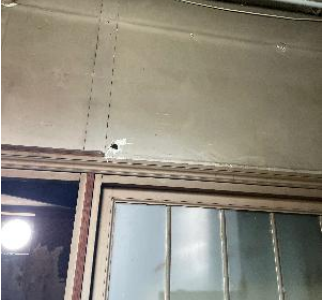
| Référence<br>prélèvement /<br>Sondage | Identification | Localisation | Résultat | Photo de près | Photo de loin |
|---|---|---|---|---|---|
| P10 | Enduit plâtreux<br>sur imposte | R+5 -<br>Circulation | Fibres<br>d'amiante<br>non-<br>détectées | | |

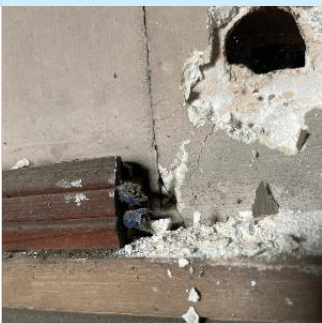
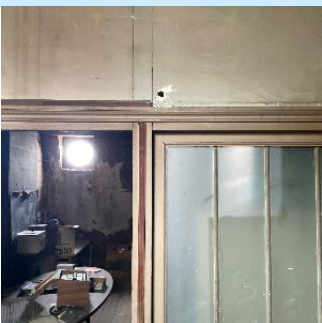
| Référence<br>prélèvement /<br>Sondage | Identification | Localisation | Résultat | Photo de près | Photo de loin |
|---|---|---|---|---|---|
| P11 | Tresse en<br>isolant de<br>câble<br>électrique | R+5 -<br>Circulation | Fibres<br>d'amiante<br>non-<br>détectées | | |

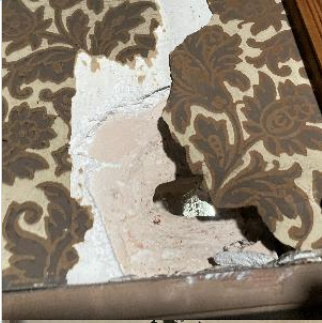
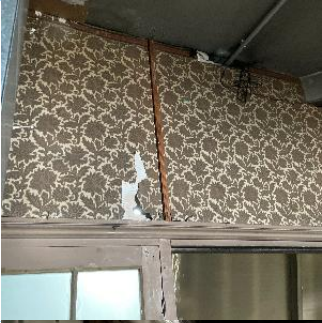
| Référence<br>prélèvement /<br>Sondage | Identification | Localisation | Résultat | Photo de près | Photo de loin |
|---|---|---|---|---|---|
| P12 | Papier peint +<br>plâtre sur paroi | R+5 -<br>Circulation | Fibres<br>d'amiante<br>non-<br>détectées | | |

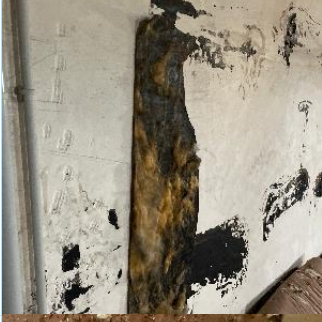
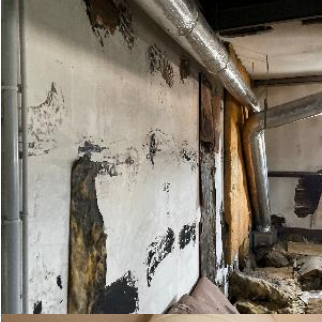
| Référence<br>prélèvement /<br>Sondage | Identification | Localisation | Résultat | Photo de près | Photo de loin |
|---|---|---|---|---|---|
| P13 | Colle noire sur<br>paroi | R+5 - Combles | Fibres<br>d'amiante<br>non-<br>détectées | | |

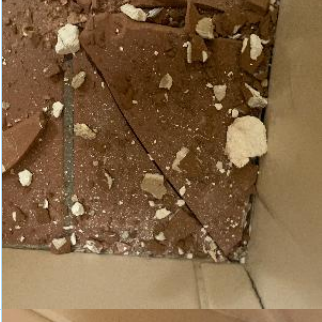
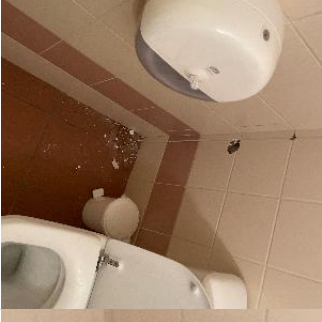
| Référence<br>prélèvement /<br>Sondage | Identification | Localisation | Résultat | Photo de près | Photo de loin |
|---|---|---|---|---|---|
| P14 | Colle de<br>carrelage | R+5 - Sanitaires | Fibres<br>d'amiante<br>non-<br>détectées | | |

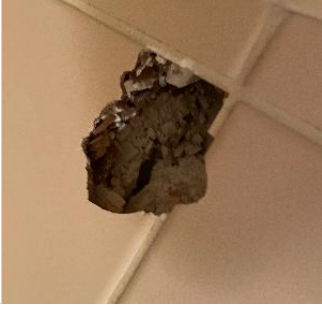
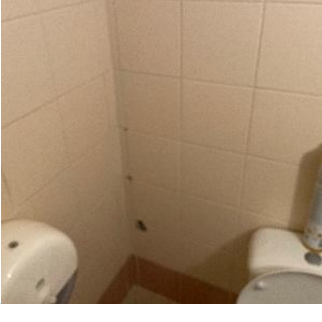
| Référence<br>prélèvement /<br>Sondage | Identification | Localisation | Résultat | Photo de près | Photo de loin |
|---|---|---|---|---|---|
| P15 | Colle de<br>faïence | R+5 - Sanitaires | Fibres<br>d'amiante<br>non-<br>détectées | | |

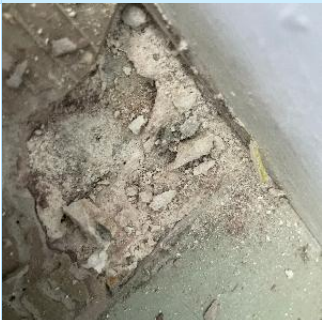
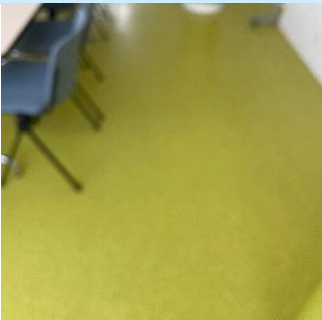
| Référence<br>prélèvement /<br>Sondage | Identification | Localisation | Résultat | Photo de près | Photo de loin |
|---|---|---|---|---|---|
| P16 | Ragréage au<br>sol + chape | R+5 - Salle de<br>réunion | Fibres<br>d'amiante<br>non-<br>détectées | | |

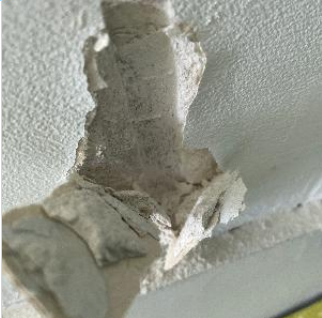
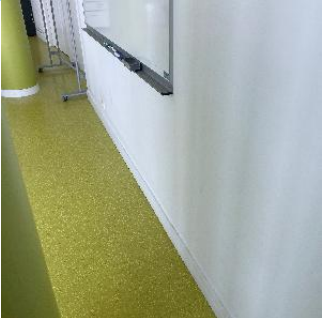
| Référence<br>prélèvement /<br>Sondage | Identification | Localisation | Résultat | Photo de près | Photo de loin |
|---|---|---|---|---|---|
| P17 | Enduit plâtreux<br>sur paroi | R+5 - Salle de<br>réunion | Fibres<br>d'amiante<br>non-<br>détectées | | |

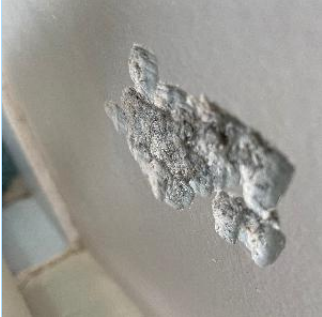
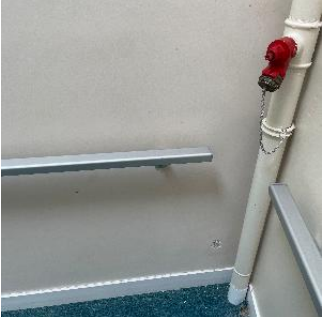
| Référence<br>prélèvement /<br>Sondage | Identification | Localisation | Résultat | Photo de près | Photo de loin |
|---|---|---|---|---|---|
| P18 | Enduit plâtreux<br>sur paroi | R+5 - Escalier<br>de service | Fibres<br>d'amiante<br>non-<br>détectées | | |

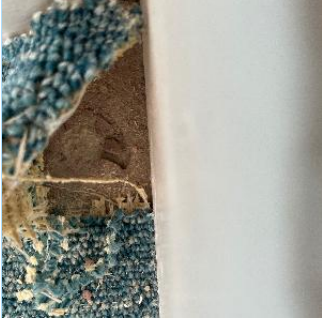
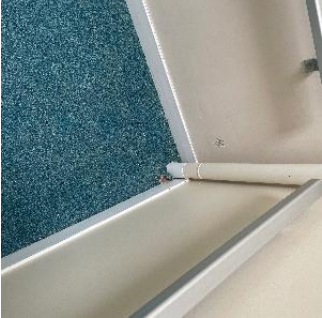
| Référence<br>prélèvement /<br>Sondage | Identification | Localisation | Résultat | Photo de près | Photo de loin |
|---|---|---|---|---|---|
| P19 | Ragréage au<br>sol + colle sous<br>moquette | R+5 - Escalier<br>de service | Fibres<br>d'amiante<br>non-<br>détectées | | |

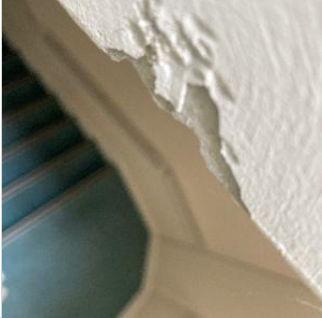
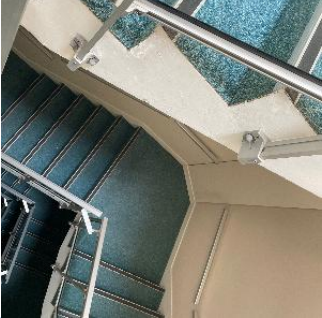
| Référence<br>prélèvement /<br>Sondage | Identification | Localisation | Résultat | Photo de près | Photo de loin |
|---|---|---|---|---|---|
| P20 | Enduit<br>cimenteux en<br>sous face<br>d'escalier | R+5 - Escalier<br>de service | Fibres<br>d'amiante<br>non-<br>détectées | | |

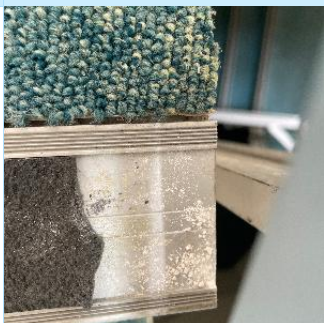
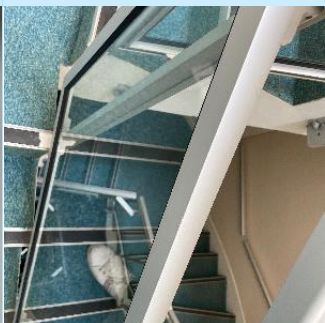
| Référence<br>prélèvement /<br>Sondage | Identification | Localisation | Résultat | Photo de près | Photo de loin |
|---|---|---|---|---|---|
| P21 | Lamelle<br>antidérapante<br>en nez de<br>marche | R+5 - Escalier<br>de service | Fibres<br>d'amiante<br>non-<br>détectées | | |

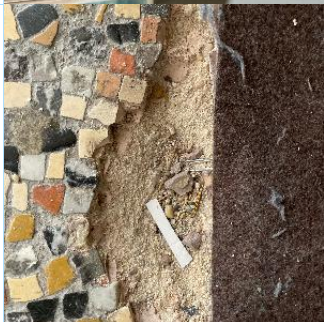
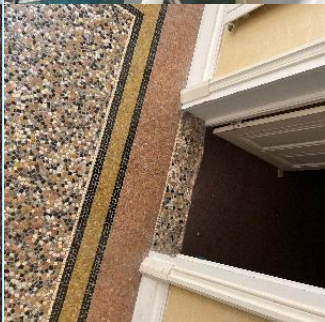
| Référence<br>prélèvement /<br>Sondage | Identification | Localisation | Résultat | Photo de près | Photo de loin |
|---|---|---|---|---|---|
| P22 | Colle de<br>carrelage type<br>mosaïque | R+4 -<br>Circulation | Fibres<br>d'amiante<br>non-<br>détectées | | |

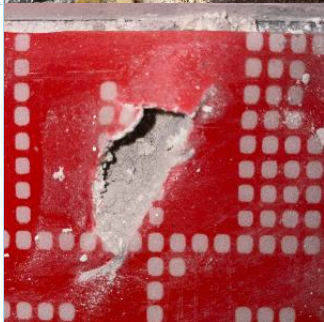
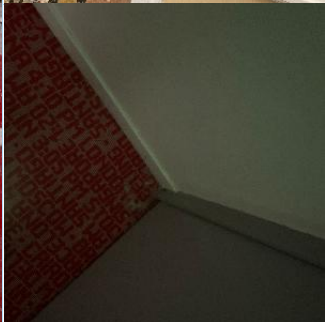
| Référence<br>prélèvement /<br>Sondage | Identification | Localisation | Résultat | Photo de près | Photo de loin |
|---|---|---|---|---|---|
| P23 | Ragréage au<br>sol + colle sous<br>linoléum | R+4 -<br>Circulation | Fibres<br>d'amiante<br>non-<br>détectées | | |

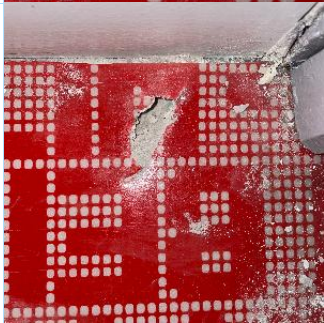
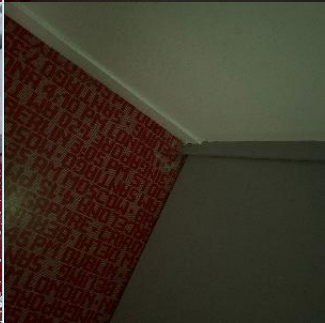
| Référence<br>prélèvement /<br>Sondage | Identification | Localisation | Résultat | Photo de près | Photo de loin |
|---|---|---|---|---|---|
| P24 | Linoléum +<br>colle | R+4 -<br>Circulation | Fibres<br>d'amiante<br>non-<br>détectées | | |

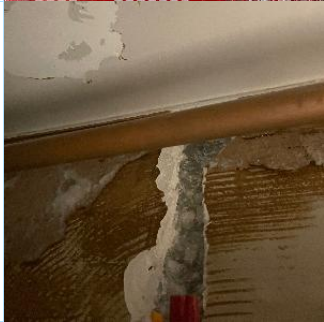
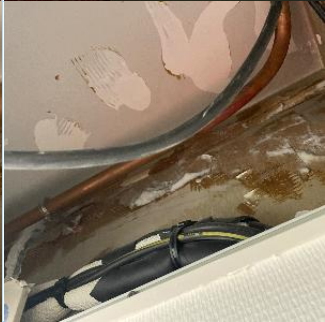
| Référence<br>prélèvement /<br>Sondage | Identification | Localisation | Résultat | Photo de près | Photo de loin |
|---|---|---|---|---|---|
| P25 | Colle sur paroi | R+4 - Escalier<br>de service | Fibres<br>d'amiante<br>non-<br>détectées | | |

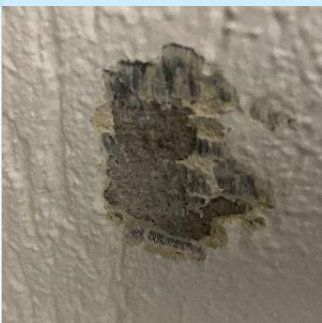
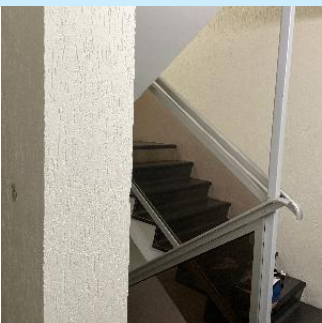
| Référence<br>prélèvement /<br>Sondage | Identification | Localisation | Résultat | Photo de près | Photo de loin |
|---|---|---|---|---|---|
| P26 | Enduit sur paroi | R+4 - Escalier<br>de service | Chrysotile | | |

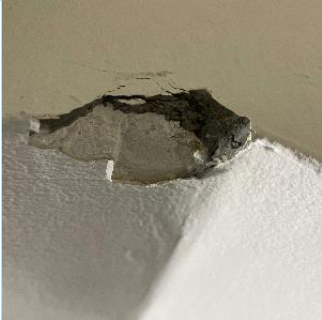
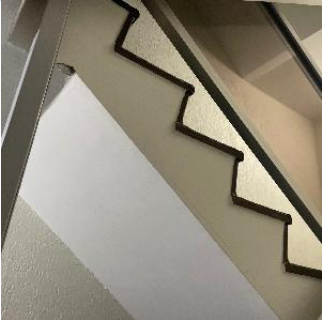
| Référence<br>prélèvement /<br>Sondage | Identification | Localisation | Résultat | Photo de près | Photo de loin |
|---|---|---|---|---|---|
| P27 | Enduit en sous<br>face d'escalier | R+4 - Escalier<br>de service | Fibres<br>d'amiante<br>non-<br>détectées | | |

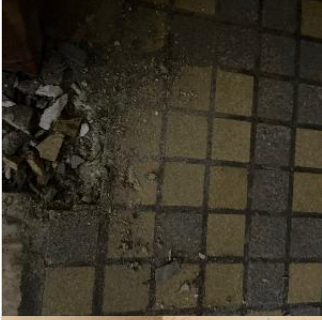
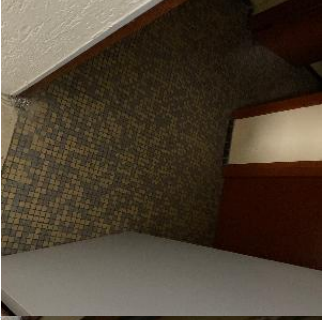
| Référence<br>prélèvement /<br>Sondage | Identification | Localisation | Résultat | Photo de près | Photo de loin |
|---|---|---|---|---|---|
| P28 | Colle de<br>carrelage<br>mosaïque | R+4 - Sanitaires | Fibres<br>d'amiante<br>non-<br>détectées | | |

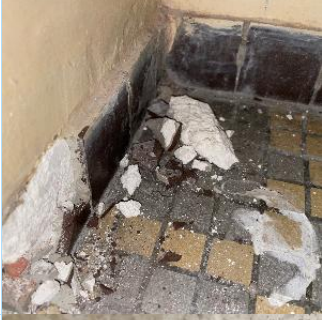
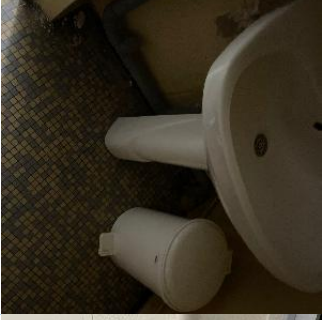
| Référence<br>prélèvement /<br>Sondage | Identification | Localisation | Résultat | Photo de près | Photo de loin |
|---|---|---|---|---|---|
| P29 | Colle de<br>plinthe | R+4 - Sanitaires | Fibres<br>d'amiante<br>non-<br>détectées | | |

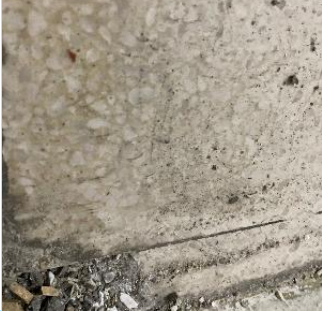
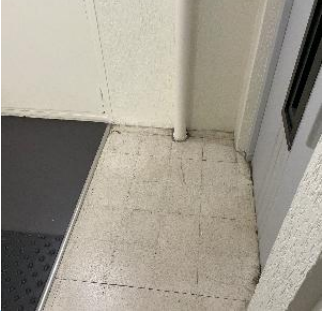
| Référence<br>prélèvement /<br>Sondage | Identification | Localisation | Résultat | Photo de près | Photo de loin |
|---|---|---|---|---|---|
| P30 | Colle de<br>carrelage<br>marbre | R+4 - Sanitaires | Fibres<br>d'amiante<br>non-<br>détectées | | |

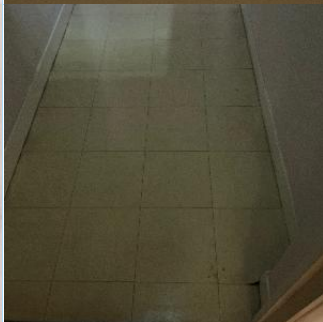
| Référence<br>prélèvement /<br>Sondage | Identification | Localisation | Résultat | Photo de près | Photo de loin |
|---|---|---|---|---|---|
| P32 | Ragréage au<br>sol + colle noire | R+3 -<br>Circulation | Chrysotile | | |

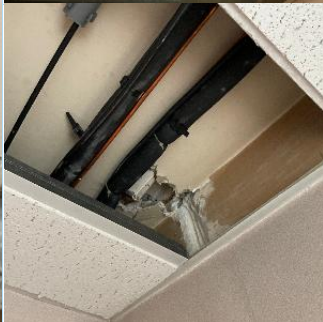
| Référence<br>prélèvement /<br>Sondage | Identification | Localisation | Résultat | Photo de près | Photo de loin |
|---|---|---|---|---|---|
| P33 | Plot de colle de<br>dalles de<br>plafond collées | R+3 -<br>Circulation | Chrysotile | | |

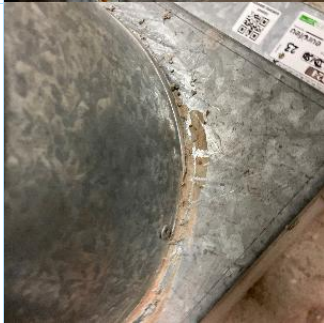
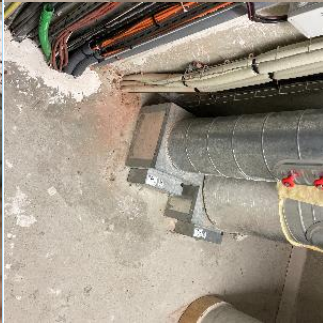
| Référence<br>prélèvement /<br>Sondage | Identification | Localisation | Résultat | Photo de près | Photo de loin |
|---|---|---|---|---|---|
| P34 | Mastic sur<br>clapet CF | R+3 - Local<br>technique | Fibres<br>d'amiante<br>non-<br>détectées | | |

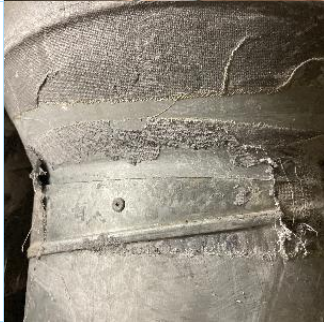
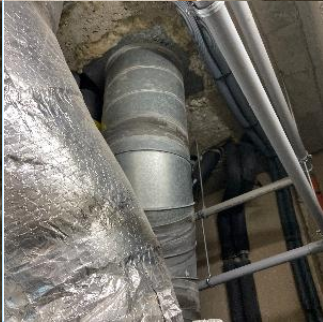
| Référence<br>prélèvement /<br>Sondage | Identification | Localisation | Résultat | Photo de près | Photo de loin |
|---|---|---|---|---|---|
| P35 | Bande tressée<br>+ plâtre au<br>raccord de<br>conduit de<br>ventilation<br>circulaire | R+3 - Local<br>technique | Fibres<br>d'amiante<br>non-<br>détectées | | |

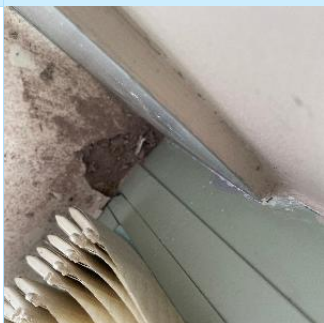
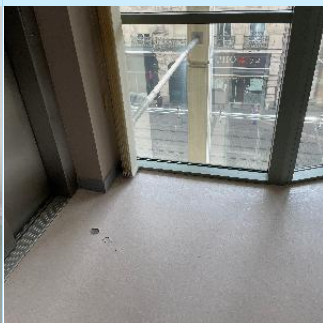
| Référence<br>prélèvement /<br>Sondage | Identification | Localisation | Résultat | Photo de près | Photo de loin |
|---|---|---|---|---|---|
| P36 | Ragréage au<br>sol + linoléum | R+3 - Palier<br>ascenseur | Fibres<br>d'amiante<br>non-<br>détectées | | |

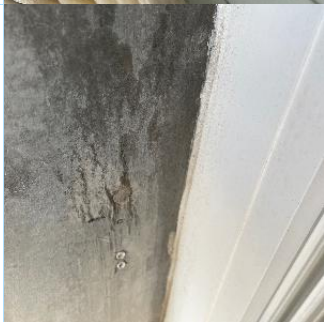
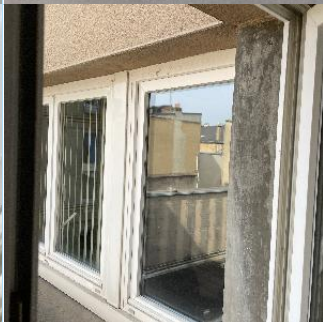
| Référence<br>prélèvement /<br>Sondage | Identification | Localisation | Résultat | Photo de près | Photo de loin |
|---|---|---|---|---|---|
| P37 | Mastic raccord<br>chassis de<br>fenetre et<br>maçonnerie | R+3 - Bureau | Fibres<br>d'amiante<br>non-<br>détectées | | |

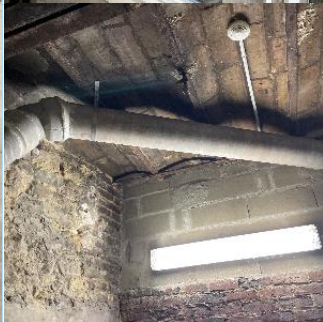
| Référence<br>prélèvement /<br>Sondage | Identification | Localisation | Résultat | Photo de près | Photo de loin |
|---|---|---|---|---|---|
| P38 | Conduit fibres-<br>ciment | R-1 -<br>Machinerie<br>d'ascenseur | Chrysotile | | |

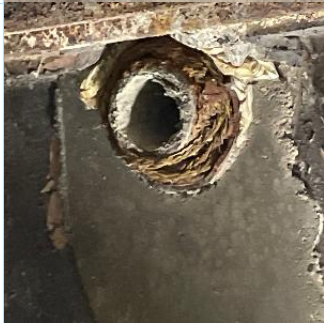
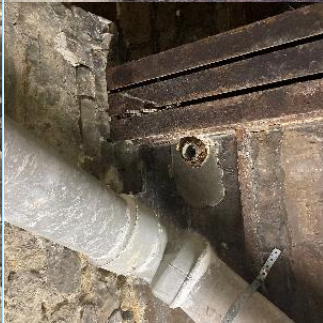
| Référence<br>prélèvement /<br>Sondage | Identification | Localisation | Résultat | Photo de près | Photo de loin |
|---|---|---|---|---|---|
| P39 | Tresse sur<br>fourreau | R-1 -<br>Machinerie<br>d'ascenseur | Fibres<br>d'amiante<br>non-<br>détectées | | |

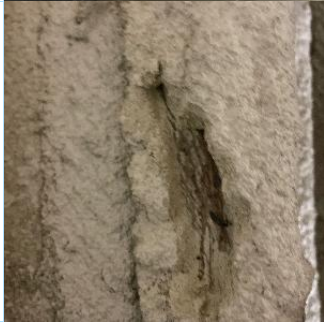
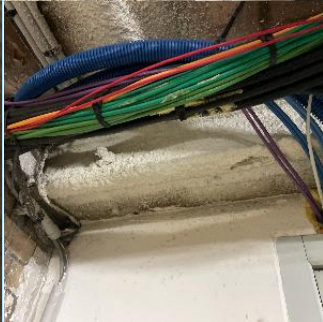
| Référence<br>prélèvement /<br>Sondage | Identification | Localisation | Résultat | Photo de près | Photo de loin |
|---|---|---|---|---|---|
| P40 | Enduit projeté<br>sur poutrelles | R-1 - Local<br>rangement | Fibres<br>d'amiante<br>non-<br>détectées | | |

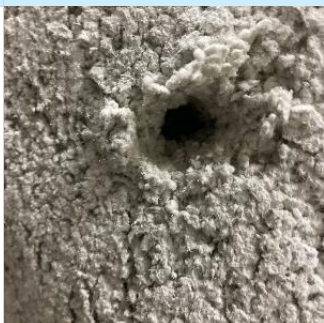
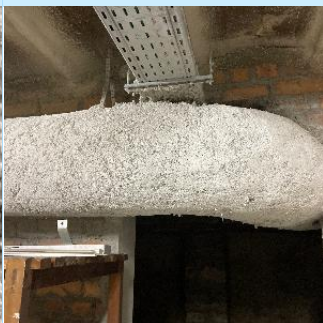
| Référence<br>prélèvement /<br>Sondage | Identification | Localisation | Résultat | Photo de près | Photo de loin |
|---|---|---|---|---|---|
| P41 | Flocage sur<br>conduit de<br>ventilation | R-1 - Local<br>rangement | Fibres<br>d'amiante<br>non-<br>détectées | | |

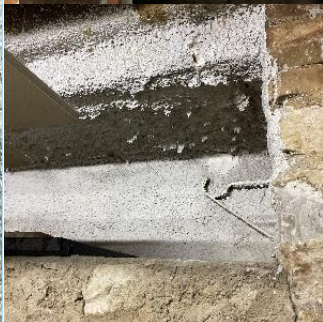
| Référence<br>prélèvement /<br>Sondage | Identification | Localisation | Résultat | Photo de près | Photo de loin |
|---|---|---|---|---|---|
| P42 | Enduit projeté<br>sur paroi | R-1 - Local<br>rangement | Chrysotile | | |

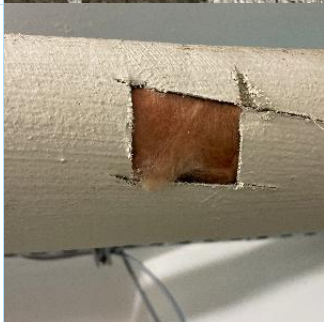
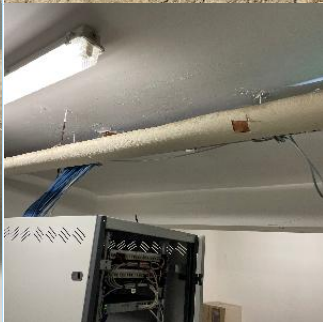
| Référence<br>prélèvement /<br>Sondage | Identification | Localisation | Résultat | Photo de près | Photo de loin |
|---|---|---|---|---|---|
| P43 | Bande<br>bitumineuse en<br>enveloppe de<br>calorifugeage<br>laine minérale | R-1 - Local<br>serveur | Fibres<br>d'amiante<br>non-<br>détectées | | |

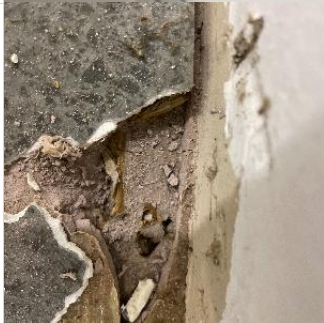
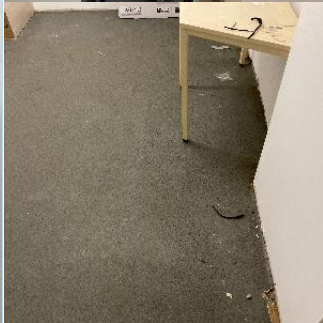
| Référence<br>prélèvement /<br>Sondage | Identification | Localisation | Résultat | Photo de près | Photo de loin |
|---|---|---|---|---|---|
| P44 | Ragréage au<br>sol + colle sous<br>linoléum | R-1 - Local<br>serveur | Fibres<br>d'amiante<br>non-<br>détectées | | |

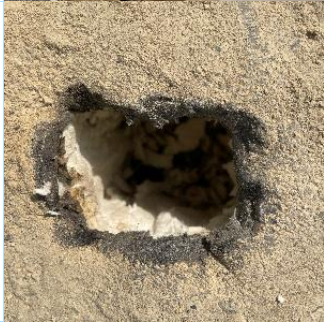
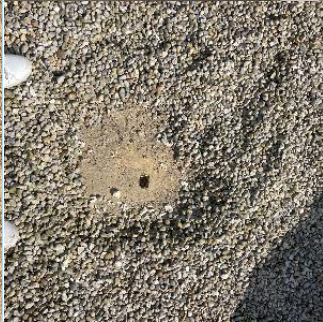
| Référence<br>prélèvement /<br>Sondage | Identification | Localisation | Résultat | Photo de près | Photo de loin |
|---|---|---|---|---|---|
| P45 | Complexe<br>d'étanchéité:<br>bitume sur<br>dalle béton | R+7 - Toiture | Fibres<br>d'amiante<br>non-<br>détectées | | |

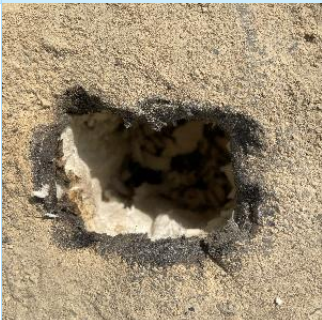
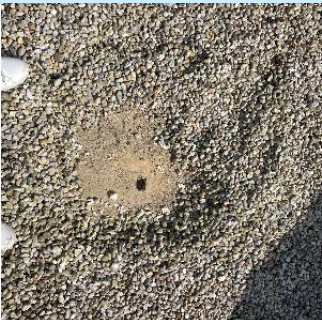
| Référence<br>prélèvement /<br>Sondage | Identification | Localisation | Résultat | Photo de près | Photo de loin |
|---|---|---|---|---|---|
| P46 | Complexe<br>d'étanchéité:<br>revêtement<br>bitumineux<br>apparent | R+7 - Toiture | Fibres<br>d'amiante<br>non-<br>détectées | | |

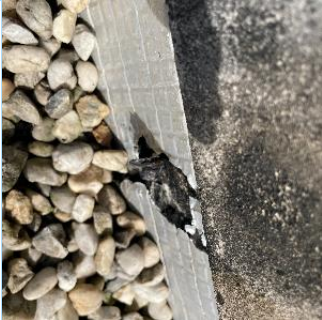
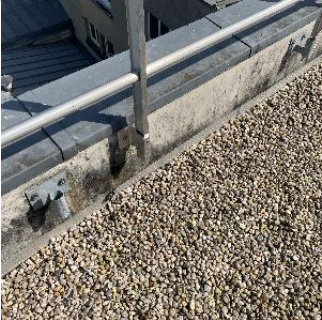
| Référence<br>prélèvement /<br>Sondage | Identification | Localisation | Résultat | Photo de près | Photo de loin |
|---|---|---|---|---|---|
| P47 | Paxalu en<br>relevé<br>d'étanchéité | R+7 - Toiture | Fibres<br>d'amiante<br>non-<br>détectées | | |

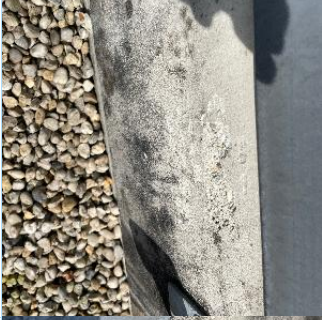
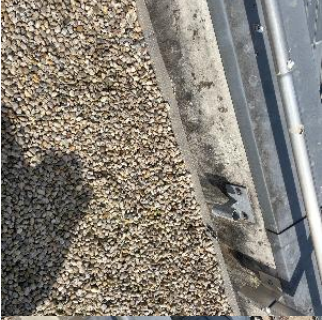
| Référence<br>prélèvement /<br>Sondage | Identification | Localisation | Résultat | Photo de près | Photo de loin |
|---|---|---|---|---|---|
| P48 | Enduit<br>cimenteux sur<br>accrotère | R+7 - Toiture | Fibres<br>d'amiante<br>non-<br>détectées | | |

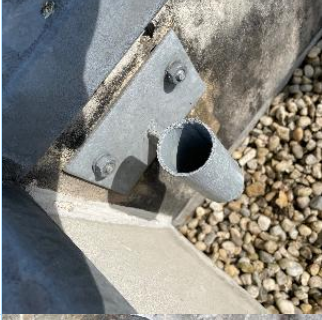
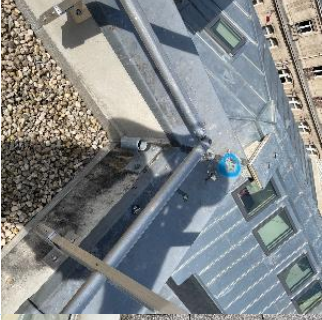
| Référence<br>prélèvement /<br>Sondage | Identification | Localisation | Résultat | Photo de près | Photo de loin |
|---|---|---|---|---|---|
| P49 | Mastic sur<br>accrotère | R+7 - Toiture | Fibres<br>d'amiante<br>non-<br>détectées | | |

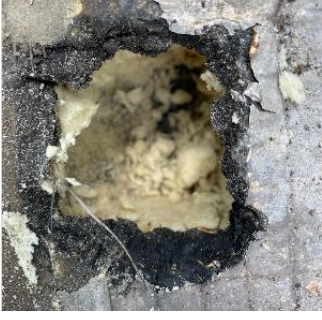
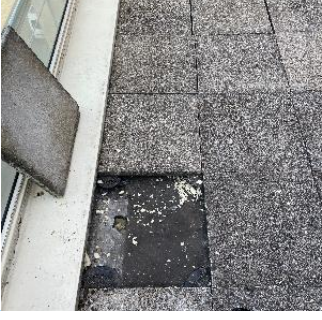
| Référence<br>prélèvement /<br>Sondage | Identification | Localisation | Résultat | Photo de près | Photo de loin |
|---|---|---|---|---|---|
| P50 | Complexe<br>d'étanchéité:<br>bitume sur<br>dalle béton | R+4 - Terrasse | Fibres<br>d'amiante<br>non-<br>détectées | | |

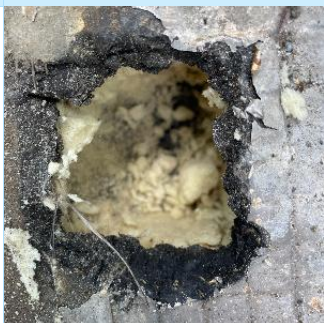
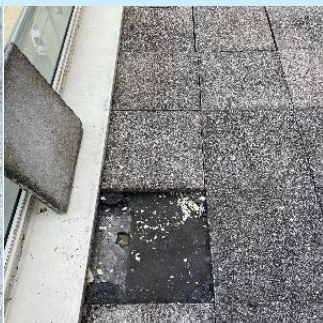
| Référence<br>prélèvement /<br>Sondage | Identification | Localisation | Résultat | Photo de près | Photo de loin |
|---|---|---|---|---|---|
| P51 | Complexe<br>d'étanchéité:<br>revêtement<br>bitumineux<br>apparent | R+4 - Terrasse | Fibres<br>d'amiante<br>non-<br>détectées | | |

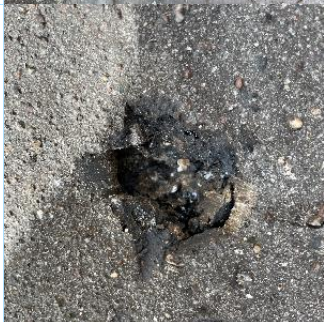
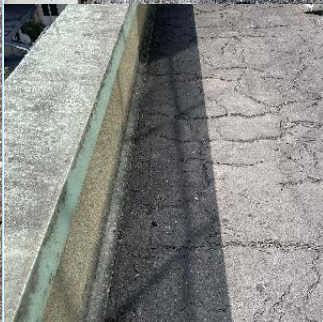
| Référence<br>prélèvement /<br>Sondage | Identification | Localisation | Résultat | Photo de près | Photo de loin |
|---|---|---|---|---|---|
| P52 | Complexe<br>d'étanchéité:<br>bitume sur<br>dalle béton | R+4 - Terrasse | Fibres<br>d'amiante<br>non-<br>détectées | | |

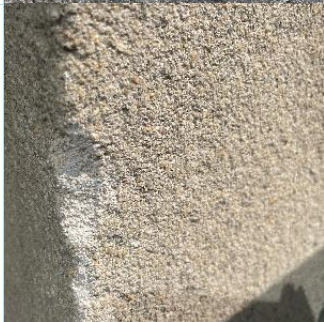
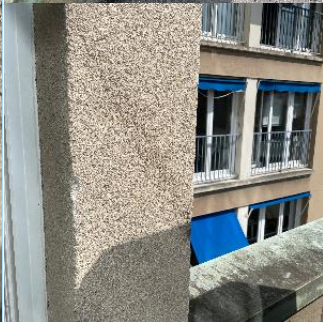
| Référence<br>prélèvement /<br>Sondage | Identification | Localisation | Résultat | Photo de près | Photo de loin |
|---|---|---|---|---|---|
| P53 | Enduit sur paroi | R+4 - Terrasse | Fibres<br>d'amiante<br>non-<br>détectées | | |

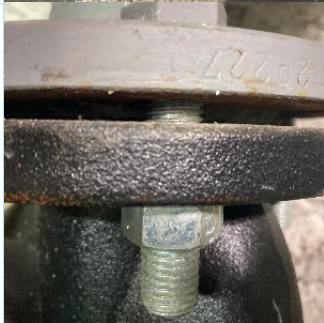
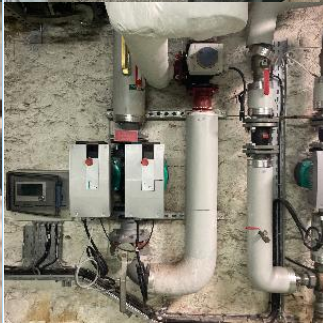
| Référence<br>prélèvement /<br>Sondage | Identification | Localisation | Résultat | Photo de près | Photo de loin |
|---|---|---|---|---|---|
| P54 | Joint de bride<br>type<br>KLINGERITH | R-1 - Chaufferie | Fibres<br>d'amiante<br>non-<br>détectées | | |

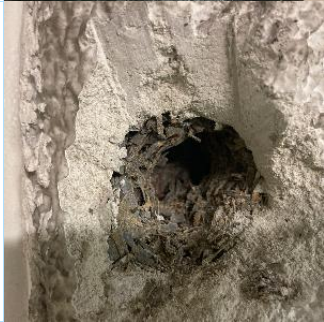
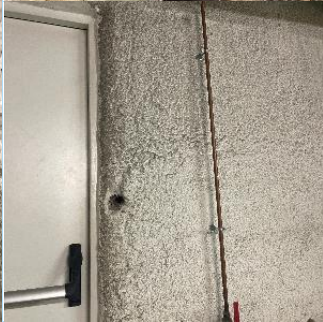
| Référence<br>prélèvement /<br>Sondage | Identification | Localisation | Résultat | Photo de près | Photo de loin |
|---|---|---|---|---|---|
| P55 | Fibralith sous<br>enduit projeté | R-1 - Chaufferie | Chrysotile | | |

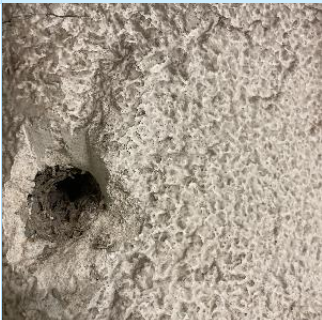
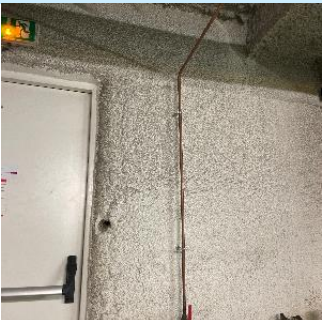
| Référence<br>prélèvement /<br>Sondage | Identification | Localisation | Résultat | Photo de près | Photo de loin |
|---|---|---|---|---|---|
| P56 | Enduit projeté<br>sur paroi | R-1 - Chaufferie | Chrysotile | | |

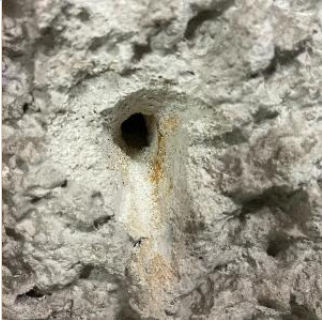
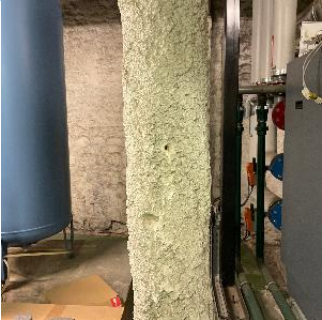
| Référence<br>prélèvement /<br>Sondage | Identification | Localisation | Résultat | Photo de près | Photo de loin |
|---|---|---|---|---|---|
| P57 | Enduit projeté<br>sur poteau | R-1 - Chaufferie | Fibres<br>d'amiante<br>non-<br>détectées | | |

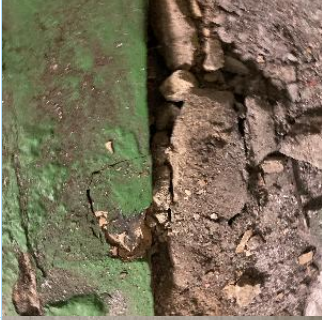
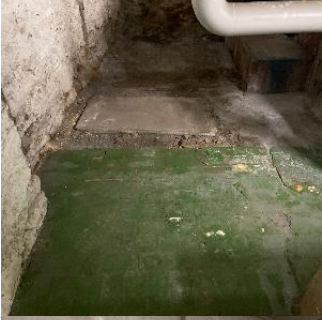
| Référence<br>prélèvement /<br>Sondage | Identification | Localisation | Résultat | Photo de près | Photo de loin |
|---|---|---|---|---|---|
| P58 | Colle sous<br>pavé | R-1 - Chaufferie | Fibres<br>d'amiante<br>non-<br>détectées | | |

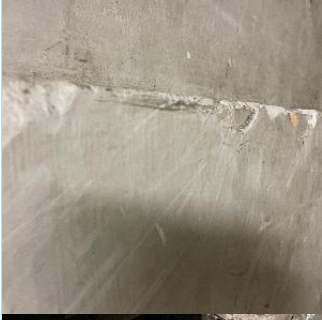
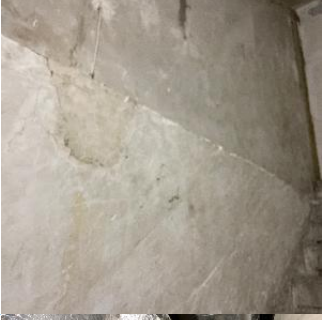
| Référence<br>prélèvement /<br>Sondage | Identification | Localisation | Résultat | Photo de près | Photo de loin |
|---|---|---|---|---|---|
| P59 | Enduit sur paroi | R-1 - Escalier | Fibres<br>d'amiante<br>non-<br>détectées | | |

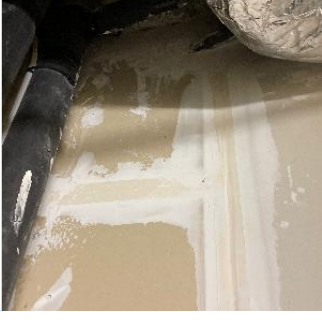
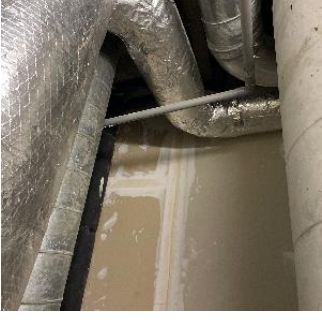
| Référence<br>prélèvement /<br>Sondage | Identification | Localisation | Résultat | Photo de près | Photo de loin |
|---|---|---|---|---|---|
| P60 | Bande calicot<br>entre plaques<br>de plâtre | R+2 - Local tgbt | Fibres<br>d'amiante<br>non-<br>détectées | | |

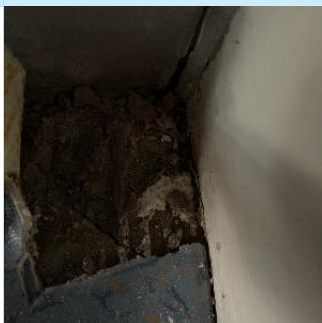
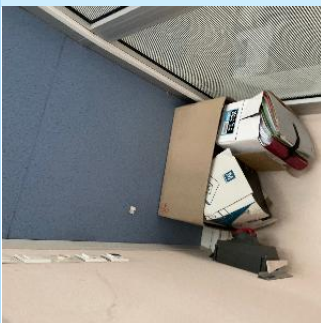
| Référence<br>prélèvement /<br>Sondage | Identification | Localisation | Résultat | Photo de près | Photo de loin |
|---|---|---|---|---|---|
| P61 | Ragréage au<br>sol + colle | R+2 - Local tgbt | Fibres<br>d'amiante<br>non-<br>détectées | | |

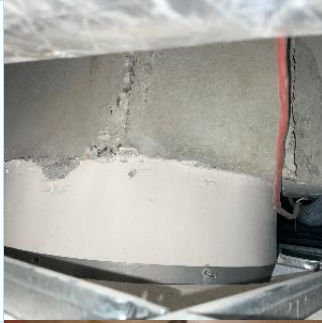
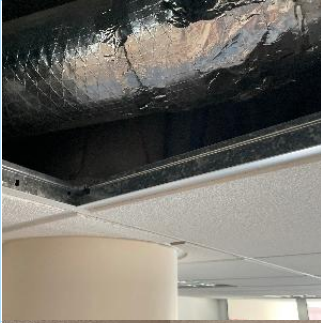
| Référence<br>prélèvement /<br>Sondage | Identification | Localisation | Résultat | Photo de près | Photo de loin |
|---|---|---|---|---|---|
| P62 | Enduit sur<br>poteau béton | R+2 - Local tgbt | Fibres<br>d'amiante<br>non-<br>détectées | | |

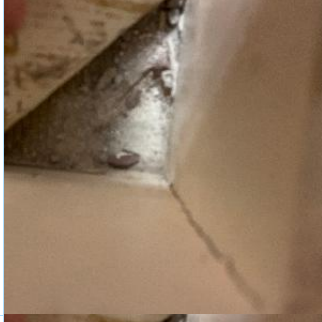
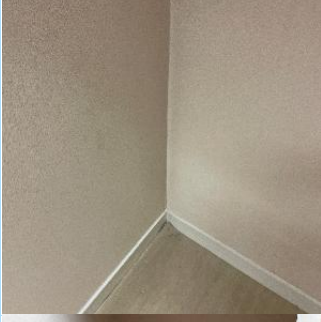
| Référence<br>prélèvement /<br>Sondage | Identification | Localisation | Résultat | Photo de près | Photo de loin |
|---|---|---|---|---|---|
| P63 | Ragréage au<br>sol + colle | R+2 -<br>Circulation | Fibres<br>d'amiante<br>non-<br>détectées | | |

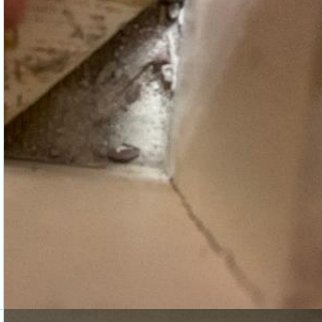
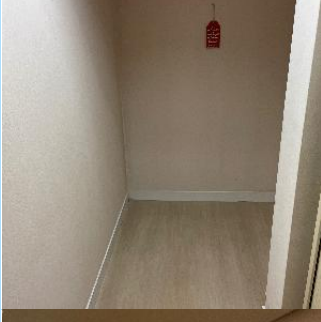
| Référence<br>prélèvement /<br>Sondage | Identification | Localisation | Résultat | Photo de près | Photo de loin |
|---|---|---|---|---|---|
| P64 | Chape type<br>TERRAZOLITH | R+2 -<br>Circulation | Fibres<br>d'amiante<br>non-<br>détectées | | |

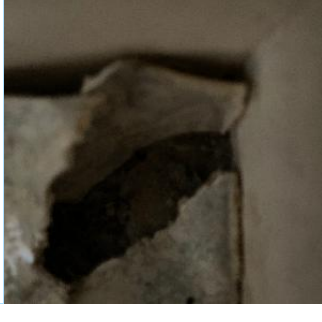
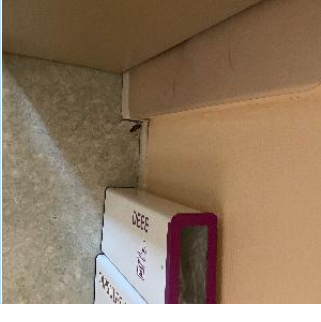
| Référence<br>prélèvement /<br>Sondage | Identification | Localisation | Résultat | Photo de près | Photo de loin |
|---|---|---|---|---|---|
| P65 | Colle noire sous<br>ragréage | R+2 -<br>Circulation | Chrysotile | | |

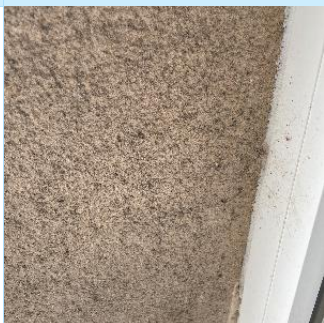
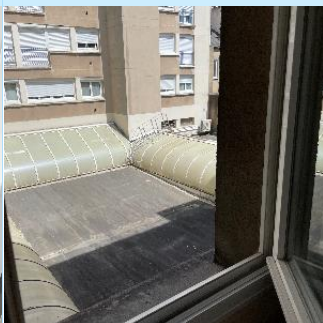
| Référence<br>prélèvement /<br>Sondage | Identification | Localisation | Résultat | Photo de près | Photo de loin |
|---|---|---|---|---|---|
| P66 | Mastic raccord<br>chassis de<br>fenetre et<br>maçonnerie | R+2 - Local<br>imprimante | Fibres<br>d'amiante<br>non-<br>détectées | | |

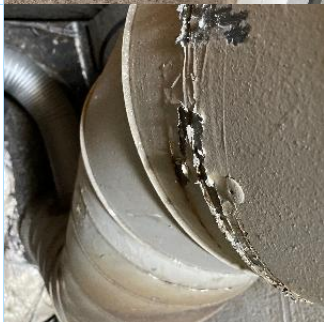
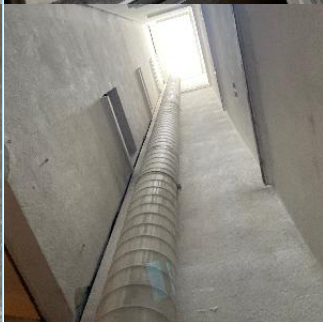
| Référence<br>prélèvement /<br>Sondage | Identification | Localisation | Résultat | Photo de près | Photo de loin |
|---|---|---|---|---|---|
| P67 | Bande mastic<br>sur conduit de<br>ventilation<br>circulaire | R+2 - Terrasse<br>technique | Fibres<br>d'amiante<br>non-<br>détectées | | |

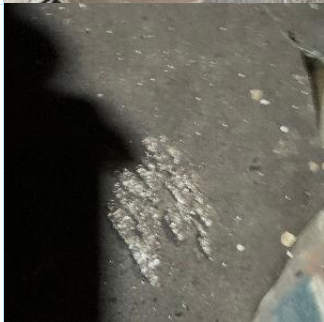
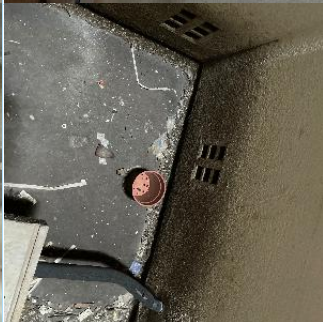
| Référence<br>prélèvement /<br>Sondage | Identification | Localisation | Résultat | Photo de près | Photo de loin |
|---|---|---|---|---|---|
| P68 | Bitume au sol | R+2 - Terrasse<br>technique | Fibres<br>d'amiante<br>non-<br>détectées | | |

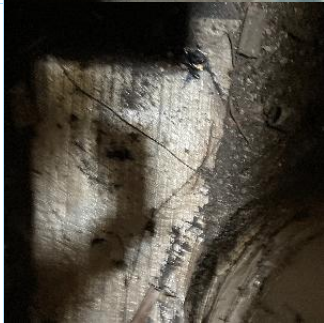
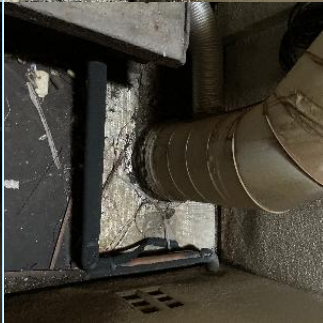
| Référence<br>prélèvement /<br>Sondage | Identification | Localisation | Résultat | Photo de près | Photo de loin |
|---|---|---|---|---|---|
| P69 | Paxalu en<br>relevé<br>d'étanchéité | R+2 - Terrasse<br>technique | Fibres<br>d'amiante<br>non-<br>détectées | | |

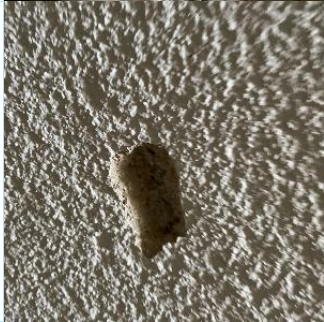
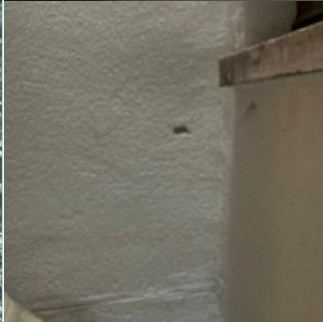
| Référence<br>prélèvement /<br>Sondage | Identification | Localisation | Résultat | Photo de près | Photo de loin |
|---|---|---|---|---|---|
| P70 | Enduit sur paroi | R+2 - Terrasse<br>technique | Fibres<br>d'amiante<br>non-<br>détectées | | |

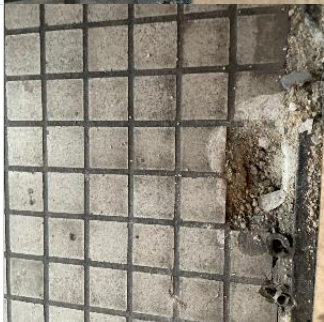
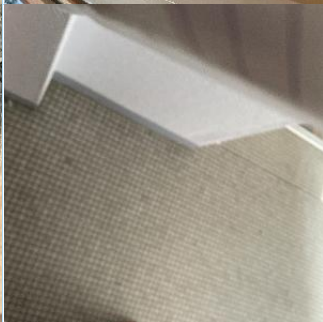
| Référence<br>prélèvement /<br>Sondage | Identification | Localisation | Résultat | Photo de près | Photo de loin |
|---|---|---|---|---|---|
| P72 | Colle de<br>carrelage<br>mosaïque | R+2 -<br>Circulation | Fibres<br>d'amiante<br>non-<br>détectées | | |

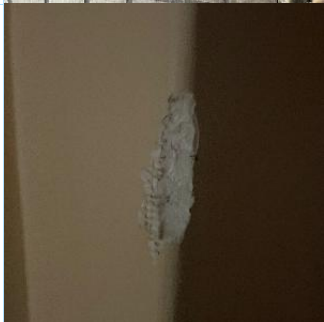
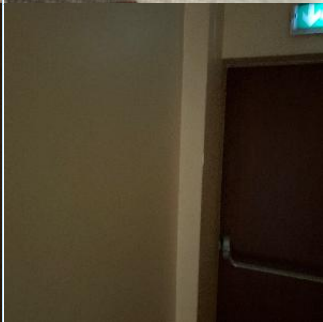
| Référence<br>prélèvement /<br>Sondage | Identification | Localisation | Résultat | Photo de près | Photo de loin |
|---|---|---|---|---|---|
| P73 | Enduit plâtreux<br>sur poteau | R+2 -<br>Circulation | Fibres<br>d'amiante<br>non-<br>détectées | | |

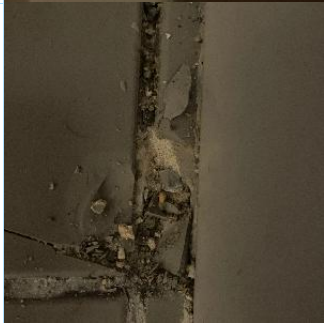
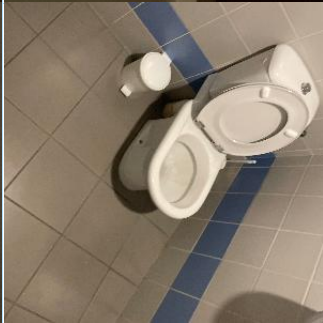
| Référence<br>prélèvement /<br>Sondage | Identification | Localisation | Résultat | Photo de près | Photo de loin |
|---|---|---|---|---|---|
| P74 | Colle de<br>carrelage | R+2 - Sanitaires | Fibres<br>d'amiante<br>non-<br>détectées | | |

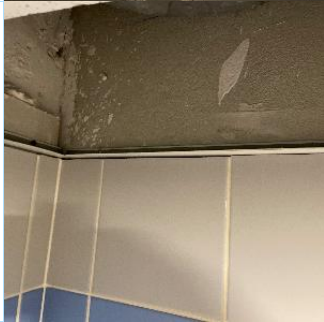
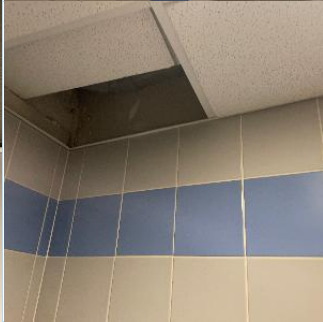
| Référence<br>prélèvement /<br>Sondage | Identification | Localisation | Résultat | Photo de près | Photo de loin |
|---|---|---|---|---|---|
| P75 | Colle de<br>faïence | R+2 - Sanitaires | Fibres<br>d'amiante<br>non-<br>détectées | | |

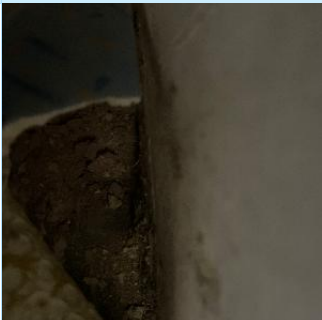
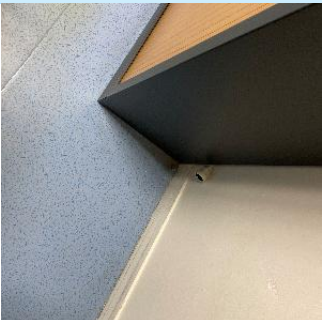
| Référence<br>prélèvement /<br>Sondage | Identification | Localisation | Résultat | Photo de près | Photo de loin |
|---|---|---|---|---|---|
| P76 | Ragréage au<br>sol + colle | R+2 -<br>Reprographie | Fibres<br>d'amiante<br>non-<br>détectées | | |

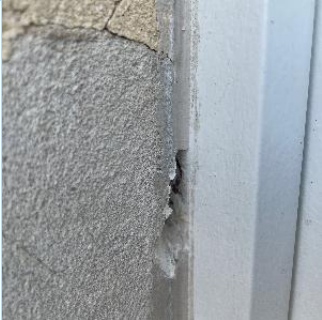
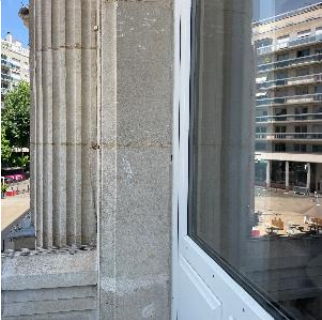
| Référence<br>prélèvement /<br>Sondage | Identification | Localisation | Résultat | Photo de près | Photo de loin |
|---|---|---|---|---|---|
| P77 | Mastic raccord<br>chassis de<br>fenetre et<br>maçonnerie | R+2 - Salle M.<br>VIELLE | Fibres<br>d'amiante<br>non-<br>détectées | | |

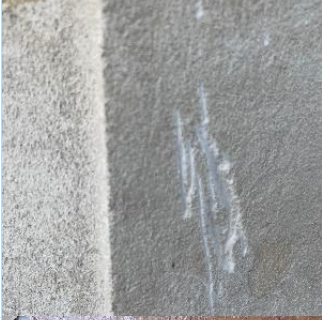
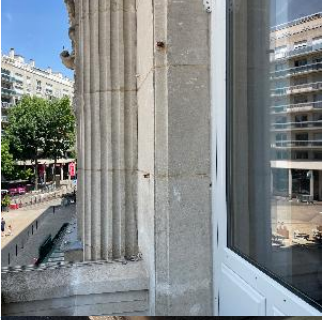
| Référence<br>prélèvement /<br>Sondage | Identification | Localisation | Résultat | Photo de près | Photo de loin |
|---|---|---|---|---|---|
| P78 | Enduit platreux<br>sur façade | R+2 - Salle M.<br>VIELLE | Fibres<br>d'amiante<br>non-<br>détectées | | |

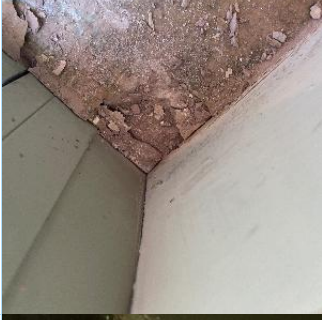
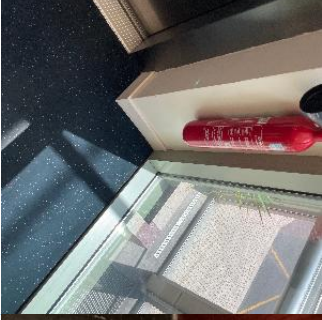
| Référence<br>prélèvement /<br>Sondage | Identification | Localisation | Résultat | Photo de près | Photo de loin |
|---|---|---|---|---|---|
| P79 | Ragréage au<br>sol + colle | R+1 - Accueil | Fibres<br>d'amiante<br>non-<br>détectées | | |

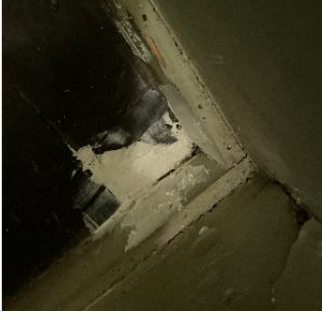
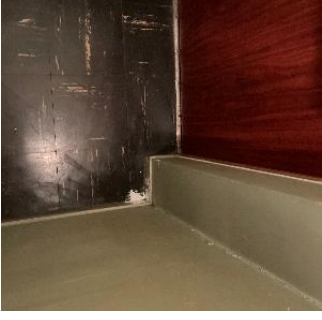
| Référence<br>prélèvement /<br>Sondage | Identification | Localisation | Résultat | Photo de près | Photo de loin |
|---|---|---|---|---|---|
| P80 | Dalle de sol | R+1 -<br>Circulation | Chrysotile | | |

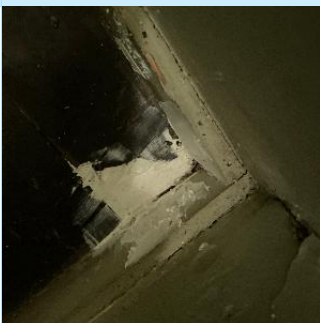
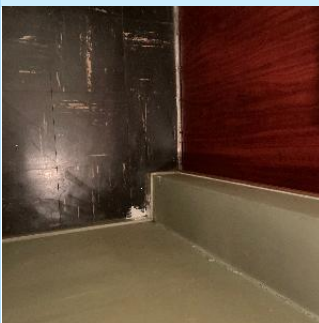
| Référence<br>prélèvement /<br>Sondage | Identification | Localisation | Résultat | Photo de près | Photo de loin |
|---|---|---|---|---|---|
| P81 | Dalle de sol +<br>colle noire +<br>ragréage | R+1 -<br>Circulation | Chrysotile | | |

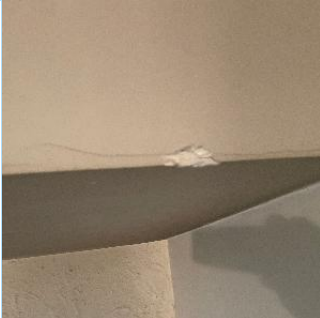
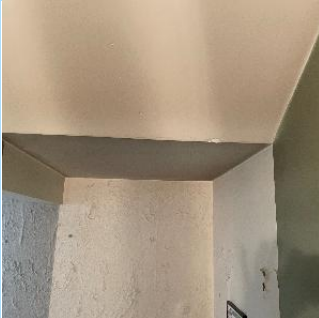
| Référence<br>prélèvement /<br>Sondage | Identification | Localisation | Résultat | Photo de près | Photo de loin |
|---|---|---|---|---|---|
| P82 | Enduit en sous<br>face de<br>plancher haut | R+1 -<br>Circulation | Fibres<br>d'amiante<br>non-<br>détectées | | |

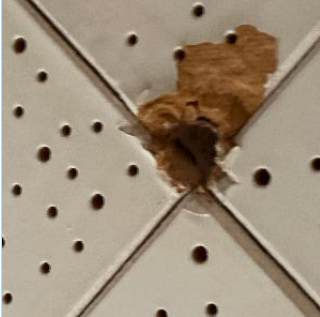
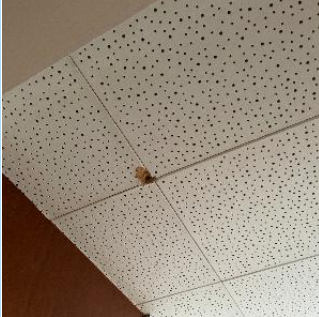
| Référence<br>prélèvement /<br>Sondage | Identification | Localisation | Résultat | Photo de près | Photo de loin |
|---|---|---|---|---|---|
| P83 | Dalle de<br>plafond + colle | R+1 - Bureau | Fibres<br>d'amiante<br>non-<br>détectées | | |

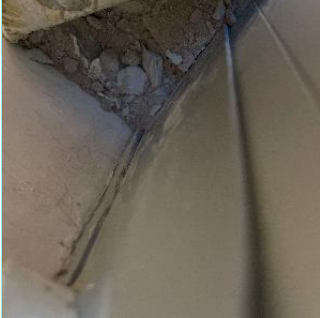
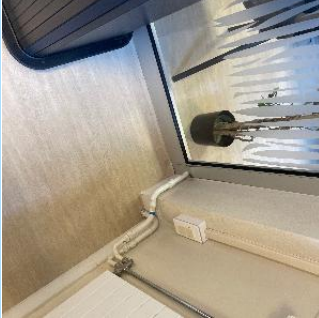
| Référence<br>prélèvement /<br>Sondage | Identification | Localisation | Résultat | Photo de près | Photo de loin |
|---|---|---|---|---|---|
| P84 | Ragréage au<br>sol + colle | R+1 - Dgt | Fibres<br>d'amiante<br>non-<br>détectées | | |
