## Pré-rapport de Repérage des Matériaux et Produits Contenant de l'Amiante Avant réalisation de Travaux dans un immeuble bâti

N° : **AFF-025-493-2025-PRE-RAT-B**

Date : **02/03/2026**

Site : HÔTEL CONSULAIRE  
Adresse : 1, Bd René Levasseur  
Code postal & Ville : 72014 Le Mans  
Fonction principale du bâtiment : Bureau  
Catégorie du bâtiment : Code du travail  
Date du PC : < 1997  
Programme de travaux : Cf. § 4  
Périmètre du repérage : Cf. § 5

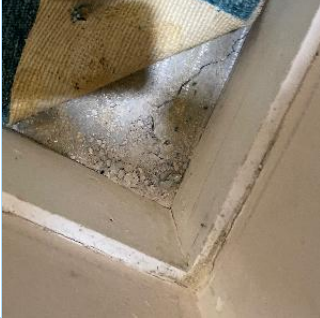
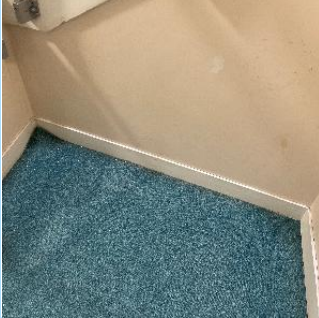
| Référence<br>prélèvement /<br>Sondage | Identification | Localisation | Résultat | Photo de près | Photo de loin |
|---|---|---|---|---|---|
| P85 | Ragréage au<br>sol + colle +<br>chape maigre | RdC - Palier | Fibres<br>d'amiante<br>non-<br>détectées | | |

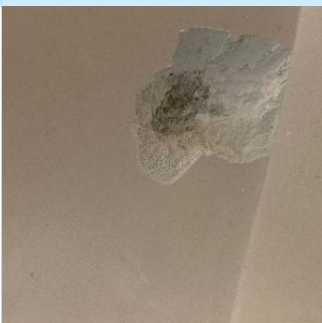
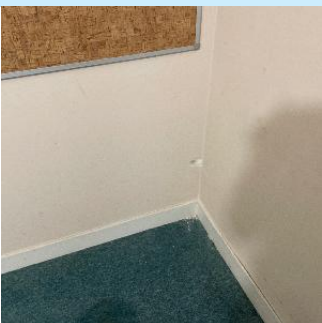
| Référence<br>prélèvement /<br>Sondage | Identification | Localisation | Résultat | Photo de près | Photo de loin |
|---|---|---|---|---|---|
| P86 | Enduit sur paroi | RdC - Palier | Fibres<br>d'amiante<br>non-<br>détectées | | |

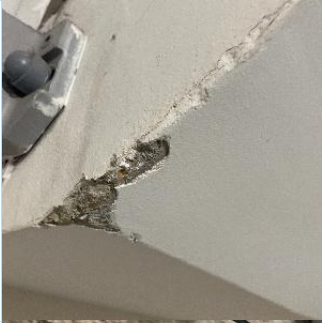
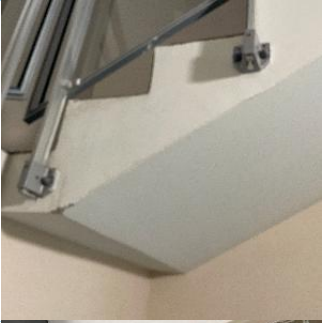
| Référence<br>prélèvement /<br>Sondage | Identification | Localisation | Résultat | Photo de près | Photo de loin |
|---|---|---|---|---|---|
| P87 | Enduit en sous<br>face d'escalier | RdC - Palier | Fibres<br>d'amiante<br>non-<br>détectées | | |

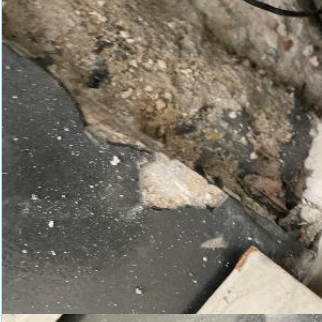
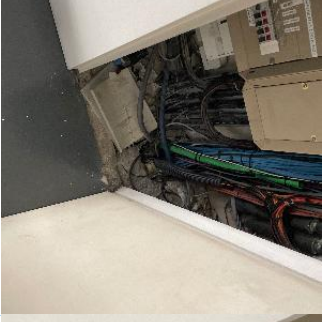
| Référence<br>prélèvement /<br>Sondage | Identification | Localisation | Résultat | Photo de près | Photo de loin |
|---|---|---|---|---|---|
| P88 | Revetement de<br>sol type<br>composite | RdC - Placard<br>technique | Fibres<br>d'amiante<br>non-<br>détectées | | |

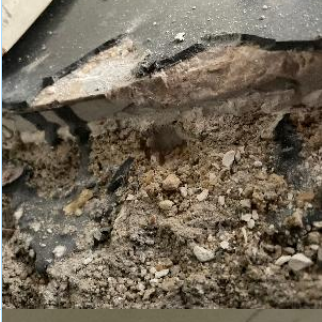
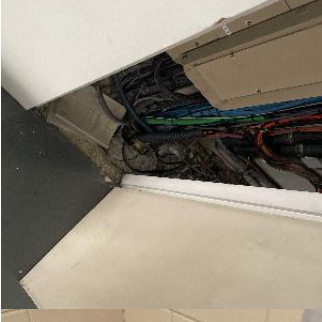
| Référence<br>prélèvement /<br>Sondage | Identification | Localisation | Résultat | Photo de près | Photo de loin |
|---|---|---|---|---|---|
| P89 | Colle de<br>carrelage type<br>marbre | RdC - Placard<br>technique | Fibres<br>d'amiante<br>non-<br>détectées | | |

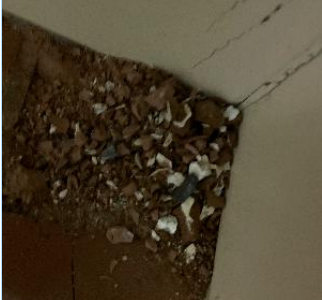
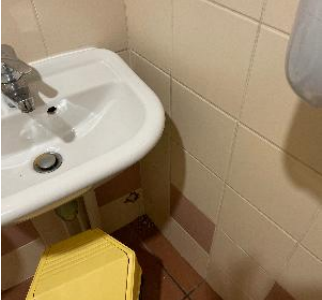
| Référence<br>prélèvement /<br>Sondage | Identification | Localisation | Résultat | Photo de près | Photo de loin |
|---|---|---|---|---|---|
| P90 | Colle de<br>carrelage | RdC - Sanitaires | Fibres<br>d'amiante<br>non-<br>détectées | | |

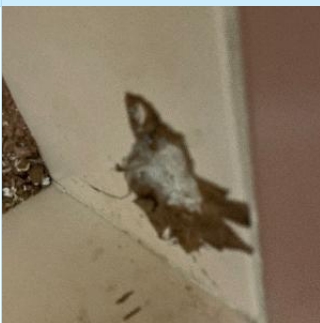
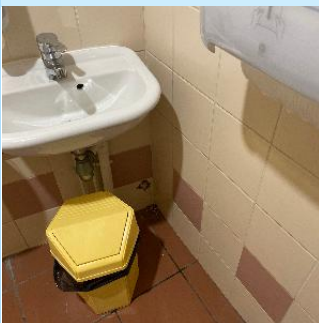
| Référence<br>prélèvement /<br>Sondage | Identification | Localisation | Résultat | Photo de près | Photo de loin |
|---|---|---|---|---|---|
| P91 | Colle de<br>faïence | RdC - Sanitaires | Fibres<br>d'amiante<br>non-<br>détectées | | |

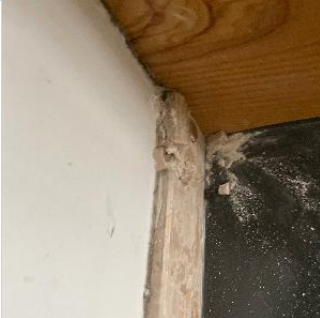
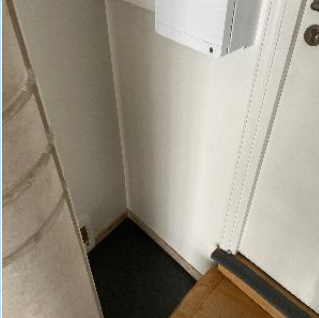
| Référence<br>prélèvement /<br>Sondage | Identification | Localisation | Résultat | Photo de près | Photo de loin |
|---|---|---|---|---|---|
| P92 | Colle de<br>plinthe | RdC - Dgt | Fibres<br>d'amiante<br>non-<br>détectées | | |

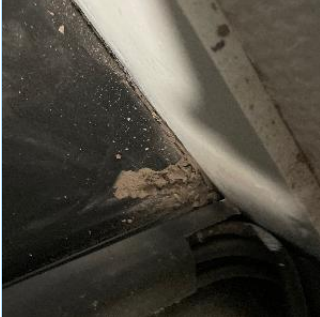
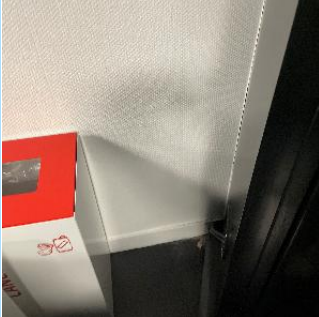
| Référence<br>prélèvement /<br>Sondage | Identification | Localisation | Résultat | Photo de près | Photo de loin |
|---|---|---|---|---|---|
| P93 | Linoleum | RdC - Cuisine | Fibres<br>d'amiante<br>non-<br>détectées | | |

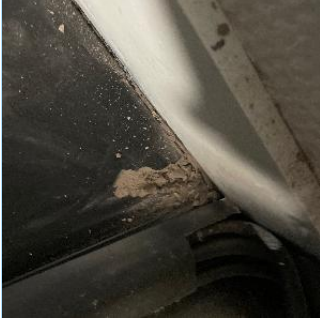
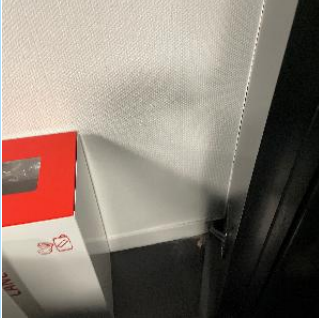
| Référence<br>prélèvement /<br>Sondage | Identification | Localisation | Résultat | Photo de près | Photo de loin |
|---|---|---|---|---|---|
| P94 | Ragréage au<br>sol + colle | RdC - Cuisine | Fibres<br>d'amiante<br>non-<br>détectées | | |

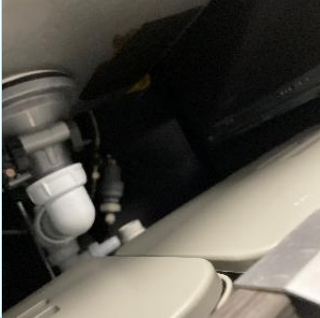
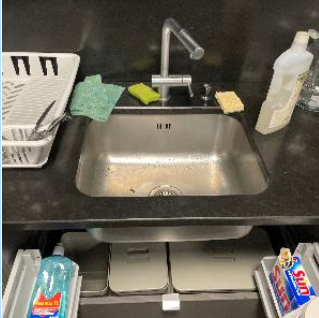
| Référence<br>prélèvement /<br>Sondage | Identification | Localisation | Résultat | Photo de près | Photo de loin |
|---|---|---|---|---|---|
| P95 | Plaque<br>bitumineuse<br>sous évier | RdC - Cuisine | Fibres<br>d'amiante<br>non-<br>détectées | | |

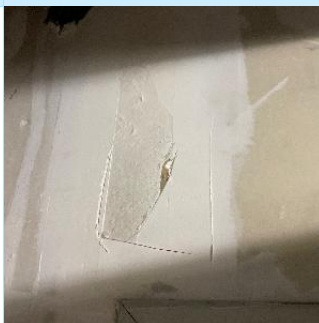
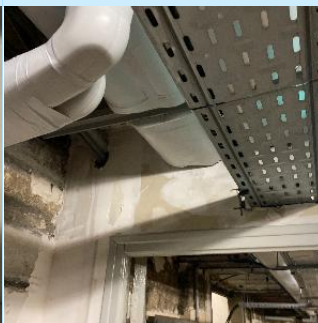
| Référence<br>prélèvement /<br>Sondage | Identification | Localisation | Résultat | Photo de près | Photo de loin |
|---|---|---|---|---|---|
| P96 | Bande calicot<br>entre plaques<br>de plâtre | R-1 - Circulation | Fibres<br>d'amiante<br>non-<br>détectées | | |

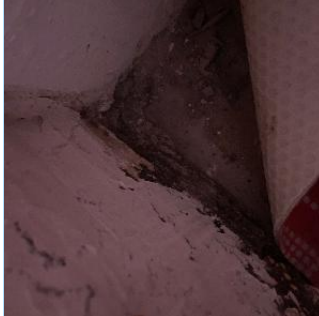
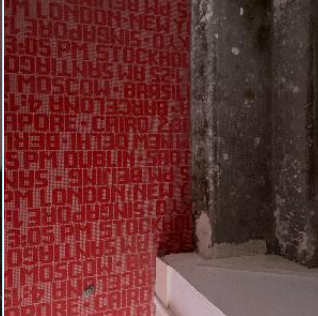
| Référence<br>prélèvement /<br>Sondage | Identification | Localisation | Résultat | Photo de près | Photo de loin |
|---|---|---|---|---|---|
| P97 | Ragréage au<br>sol + colle sous<br>linoleum | R+4 -<br>Circulation | Fibres<br>d'amiante<br>non-<br>détectées | | |

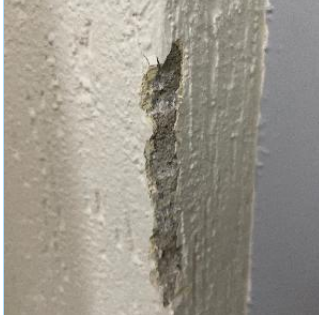
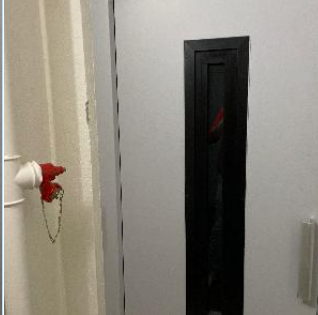
| Référence<br>prélèvement /<br>Sondage | Identification | Localisation | Résultat | Photo de près | Photo de loin |
|---|---|---|---|---|---|
| P98 | Enduit +<br>peinture<br>goutelettes | R+4 - Palier<br>escalier | Chrysotile | | |

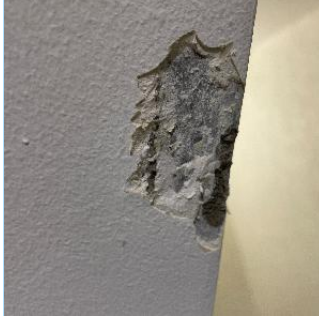
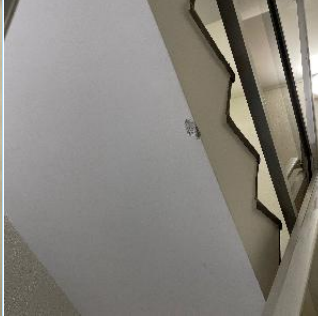
| Référence<br>prélèvement /<br>Sondage | Identification | Localisation | Résultat | Photo de près | Photo de loin |
|---|---|---|---|---|---|
| P99 | Enduit plâtreux<br>en sous face<br>d'escalier | R+4 - Palier<br>escalier | Chrysotile | | |

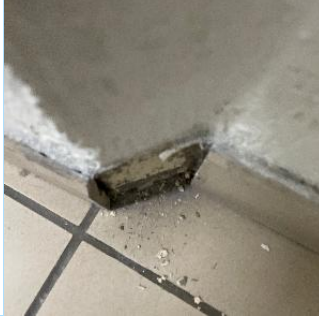
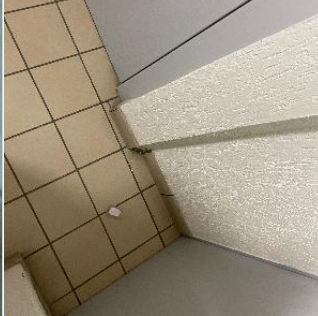
| Référence<br>prélèvement /<br>Sondage | Identification | Localisation | Résultat | Photo de près | Photo de loin |
|---|---|---|---|---|---|
| P100 | Colle de<br>plinthe | R+2 - Palier<br>escalier | Chrysotile | | |

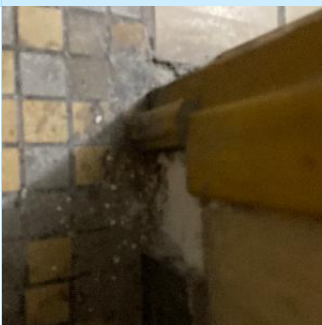
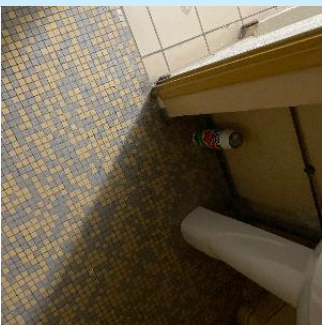
| Référence<br>prélèvement /<br>Sondage | Identification | Localisation | Résultat | Photo de près | Photo de loin |
|---|---|---|---|---|---|
| P101 | Colle de<br>plinthe | R+2 - Sanitaires | Fibres<br>d'amiante<br>non-<br>détectées | | |

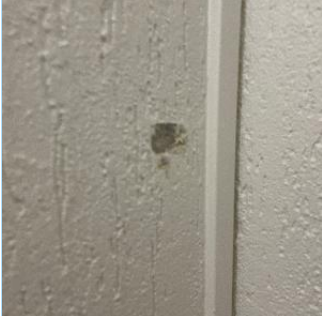
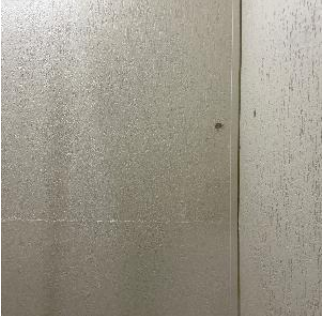
| Référence<br>prélèvement /<br>Sondage | Identification | Localisation | Résultat | Photo de près | Photo de loin |
|---|---|---|---|---|---|
| P102 | Enduit plâtreux<br>sur paroi | R+1 - Escalier | Chrysotile | | |

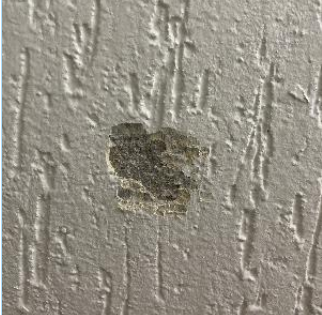
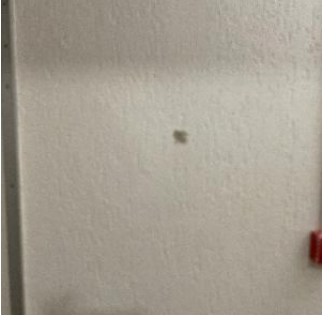
| Référence<br>prélèvement /<br>Sondage | Identification | Localisation | Résultat | Photo de près | Photo de loin |
|---|---|---|---|---|---|
| P103 | Enduit plâtreux<br>sur paroi | R+1 - Escalier | Chrysotile | | |

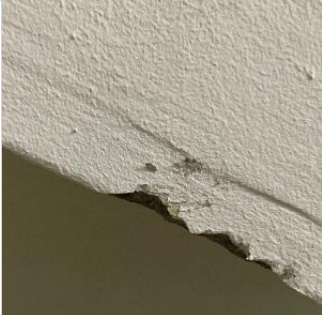
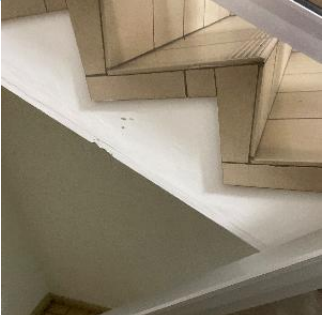
| Référence<br>prélèvement /<br>Sondage | Identification | Localisation | Résultat | Photo de près | Photo de loin |
|---|---|---|---|---|---|
| P104 | Enduit<br>cimenteux sur<br>limon | R+1 - Escalier | Chrysotile | | |

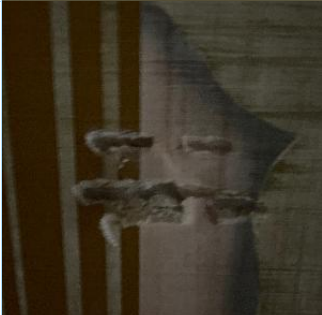
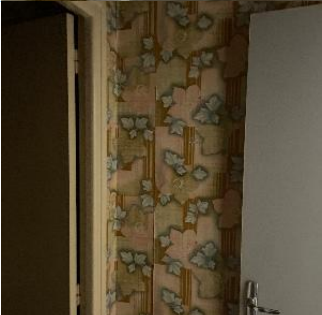
| Référence<br>prélèvement /<br>Sondage | Identification | Localisation | Résultat | Photo de près | Photo de loin |
|---|---|---|---|---|---|
| P105 | Enduit plâtreux<br>sur paroi | R+1 - Sanitaires | Fibres<br>d'amiante<br>non-<br>détectées | | |

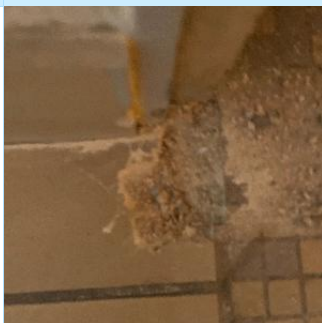
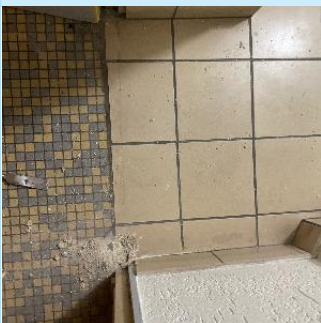
| Référence<br>prélèvement /<br>Sondage | Identification | Localisation | Résultat | Photo de près | Photo de loin |
|---|---|---|---|---|---|
| P106 | Colle de<br>carrelage | R+1 - Sanitaires | Fibres<br>d'amiante<br>non-<br>détectées | | |

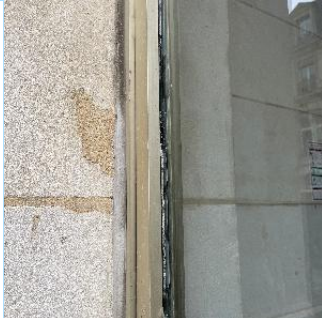
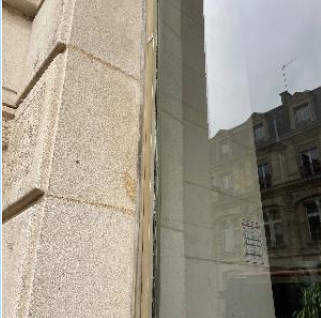
| Référence<br>prélèvement /<br>Sondage | Identification | Localisation | Résultat | Photo de près | Photo de loin |
|---|---|---|---|---|---|
| P107 | Mastic de<br>vitrage | RdC - Hall | Fibres<br>d'amiante<br>non-<br>détectées | | |

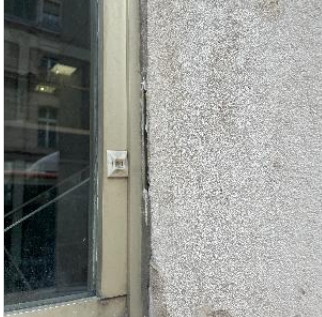
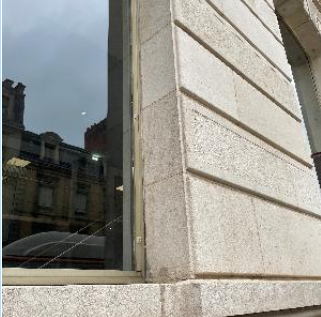
| Référence<br>prélèvement /<br>Sondage | Identification | Localisation | Résultat | Photo de près | Photo de loin |
|---|---|---|---|---|---|
| P108 | Mastic raccord<br>châssis de<br>fenêtre et<br>maçonnerie | RdC - Hall | Fibres<br>d'amiante<br>non-<br>détectées | | |

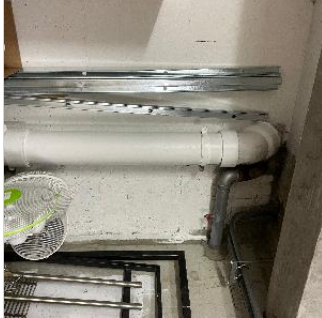
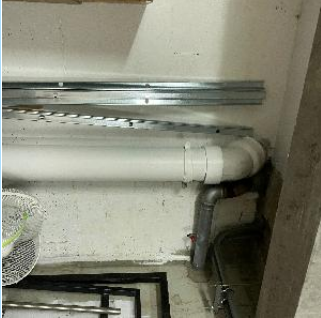
| Référence<br>prélèvement /<br>Sondage | Identification | Localisation | Résultat | Photo de près | Photo de loin |
|---|---|---|---|---|---|
| P109 | Enduit<br>cimenteux en<br>sous face de<br>plancher haut | R+1 - Palier<br>escalier | Chrysotile | | |
