## TRIBUNAL ADMINISTRATIF DE DIJON

Expertise N° 2301660-4  
Ordonnance du 23 NOVEMBRE 2023  
Ordonnance du 23 MAI 2024

## PROJET DE RAPPORT D'EXPERTISE

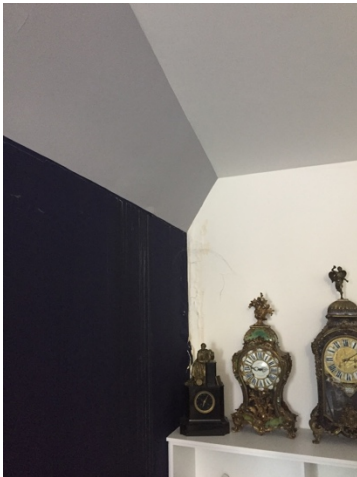
**1. Infiltration à l'angle du bâtiment dans la salle de réunion N°3 :**

Une infiltration d'eau a été constatée à l'angle de la salle de réunion.  
La surface des doublages était légèrement humide la jour de la réunion.  
Il a été décidé de procéder à une recherche de l'infiltration par la couverture et par la façade rue d'AUTUN.

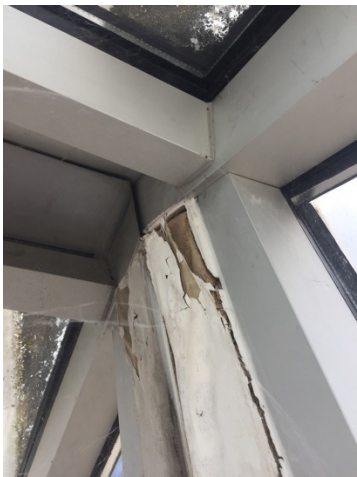
**2. Infiltrations à l'angle de la verrière dans la salle de réunion N°3 :**

Il a été constaté que les doublages à proximité de la verrière étaient fortement dégradés.  
Les zones impactées étaient sèches le jour de la réunion.  
Il a été décidé de procéder à une recherche des causes par la couverture et par la façade rue d'AUTUN.

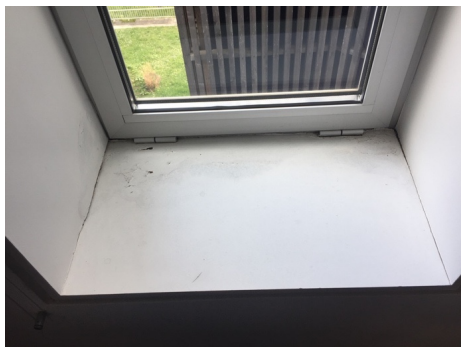
**3. Dégradations sur les tablettes intérieures en placo plâtre des fenêtres de la salle de réunion N°3 :**

Nous avons relevé un taux d'humidité élevé sur la tablette en cause et un passage d'air à la périphérie de la fenêtre.

Les désordres résultent d'un manque d'étanchéité à l'air de la menuiserie, pouvant être aggravé par un pont thermique.

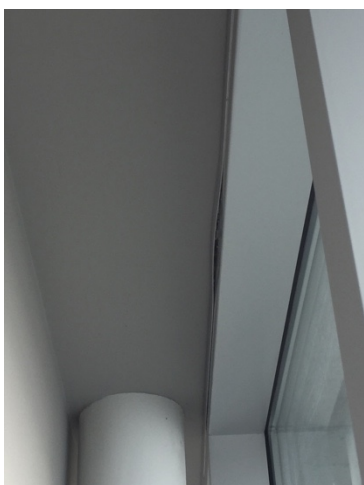
**4. Baguette en aluminium se décolle en partie haute de l'huissierie:**

Le couloir où se situe cet ensemble de menuiserie en aluminium est exposé pleine OUEST et soumis à de fortes chaleurs. La baguette constituant le couvre joint en partie supérieure s'est dilatée sous l'effet d'une élévation de température et s'est en partie décollée.

Il s'agit d'un désordre mineur qui n'affecte ni la solidité, ni la destination de l'ouvrage qui peut être repris dans le cadre des opérations d'entretien et de maintenance courantes.

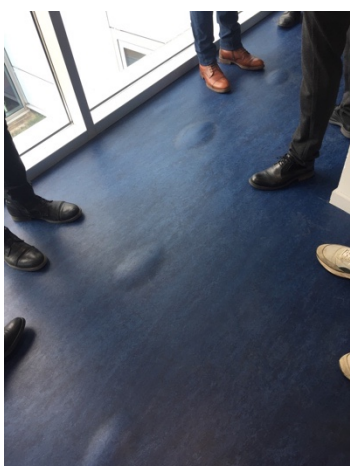
**5. Apparition de cloques sur le sol du couloir en PVC :**

Des cloques sont apparues sur le revêtement de sol souple du couloir.

Il a été décidé de procéder à deux sondages destructifs ( sur une zone altérée et sur une zone saine) pour examiner et comparer le comportement de la colle et du support au droit des cloques qui se sont formées plusieurs années après la livraison du bâtiment.

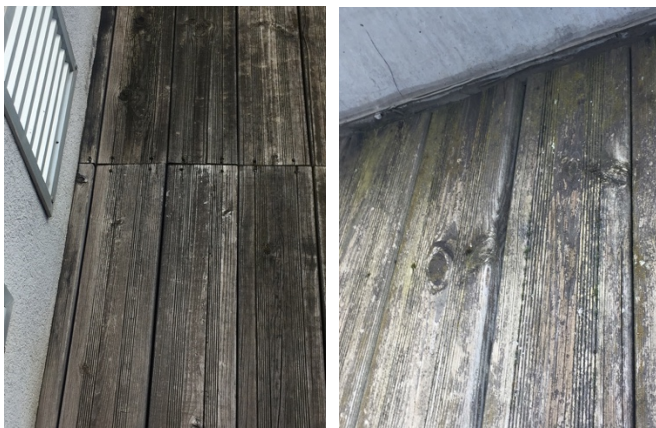
**6. Lames en bois de la terrasse se soulèvent :**

Les lames en bois de la terrasse extérieure ont subies des déformations et des déviations de planéité en raison de gonflements liées aux intempéries et d'un retrait inégal. Ce phénomène naturel entraîne l'arrachement de certaines vis et des desaffleurements.

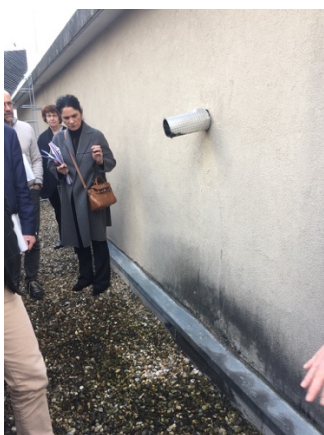
**7. Noircissement du gravier sous l'eau pluviale :**

La couleur de la protection lourde de la toiture terrasse technique est altérée par l'apport d'eau pluviale qui s'écoule par le trop plein.

L'altération de la couleur de la protection lourde provient du développement de micro-organismes ( mousses, lichens) sur les surfaces exposées au déversement des eaux pluviales.

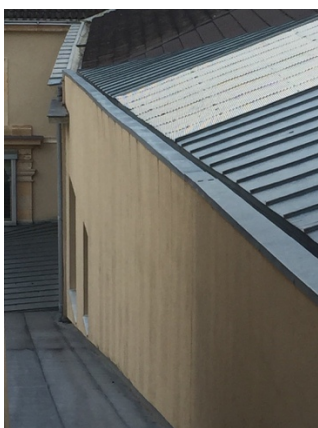
**Coulures à la jonction des couvertines qui protègent le mur le long de la verrière :**

Les traces sombres qui marquent l'enduit du mur proviennent du débordement du chéneau encaissé et/ou de l'absence de goutte d'eau sur la pièce de zinc qui protège la tête du mur et/ou d'une contrepenne de cette pièce d'habillage.

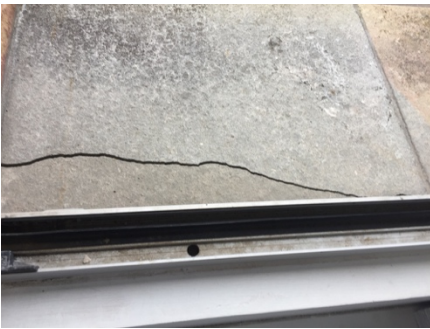
**18. Tablette en pierre fissurée :**

Cassure franche de la tablette en pierre lié à une contrainte mécanique subi par la tablette ou une faiblesse du matériau liée à la présence d'une veine naturelle.

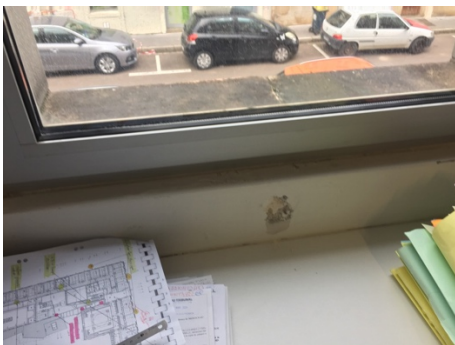
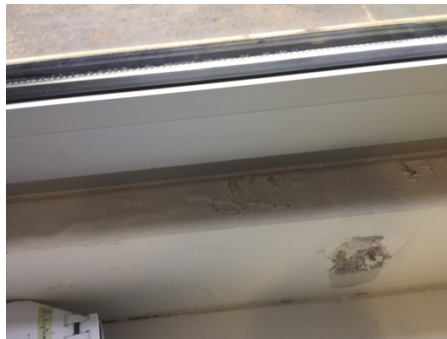
**19. Trou dans mur BA et dégradation de la peinture au pied de l'huissérie :**

Trou accidentel pendant les travaux ou suite à un choc d'usage.  
Dégradation de la peinture en raison d'un choc thermique sur l'encadrement de la fenêtre.

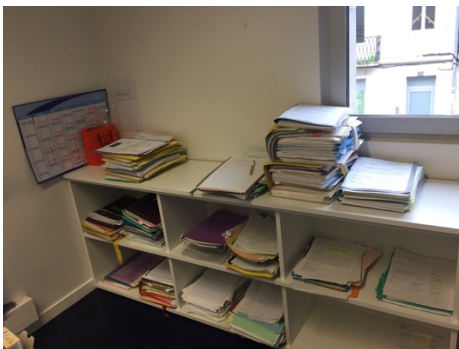
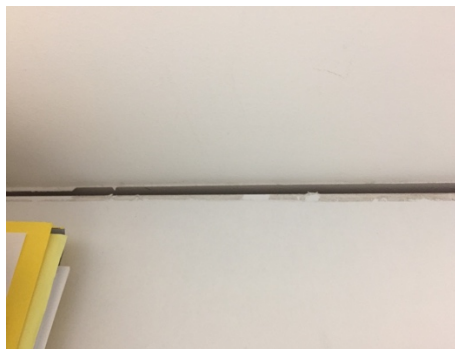
**20. Écartement entre le meuble et le mur :**

Écartement lié à la déformation du meuble sous le poids des dossiers.

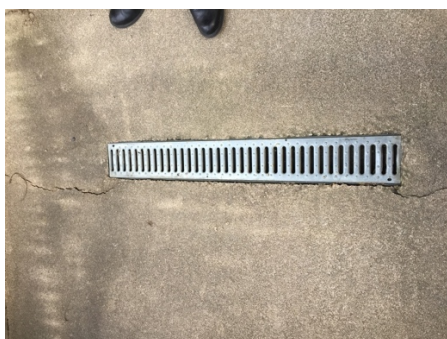
## 29. Fissures de part et d'autre du caniveau :

Apparition de fissures de dilatation de part et d'autre du caniveau implanté sur le sous-sol enterré à l'aplomb du joint de dilatation entre le bâtiment ancien et le bâtiment neuf.

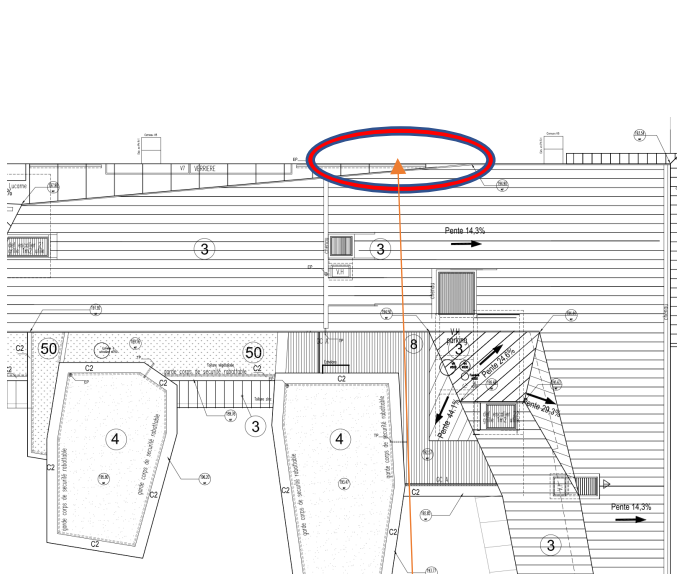
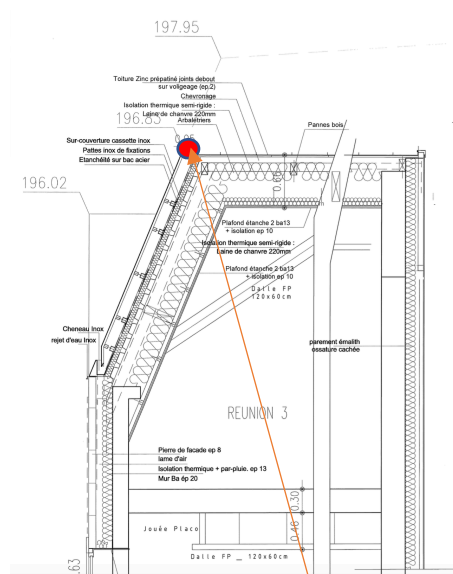
vue en plan couverture / emplacement infiltrations

coupe / point critique infiltration

Les infiltrations d'eau qui affectent la salle de réunion au 3<sup>ème</sup> étage proviennent de trous à la pliure des cassettes en inox qui habillent le brisis de la façade rue d'AUTUN.

Ce défaut d'étanchéité de la façade engendre d'importantes dégradations à l'intérieur des locaux ainsi que des écoulements sur le sol qui affectent de ce fait leur destination.

En l'état de nos constatations, la solidité de l'ouvrage ne semble pas compromise mais l'apport d'eau sur les éléments en bois qui constituent l'ossature du brisis peut engendrer le développement de moisissures, de champignons et de dégradations susceptibles d'altérer les propriétés mécaniques du bois.

Ce point de désordre est par conséquent important et doit faire l'objet de réparations rapides.

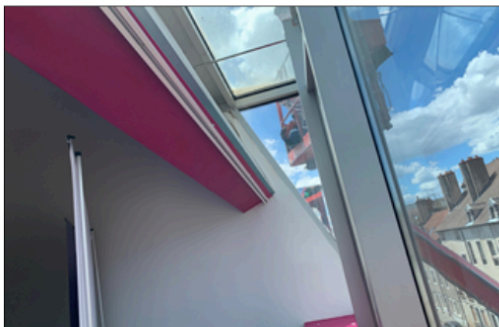
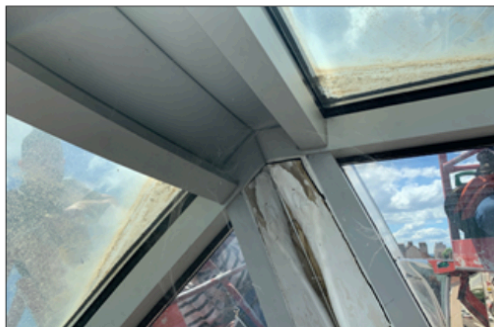
## Dégradations constatées salle de réunion

Des dégradations sont constatées dans un angle de la baie vitrée dans la salle de réunion du 3ème étage.

L'hypothèse d'un phénomène de condensation provenant d'un choc thermique au droit des montants de la verrière est envisageable pour expliquer les dégradations observées. Ce phénomène est sans doute aggravé par l'effet de cantonnement entre le volume vitré et le reste de la pièce.

En résumé les dégradations intérieures ne sont pas liées à un défaut d'étanchéité de la verrière.

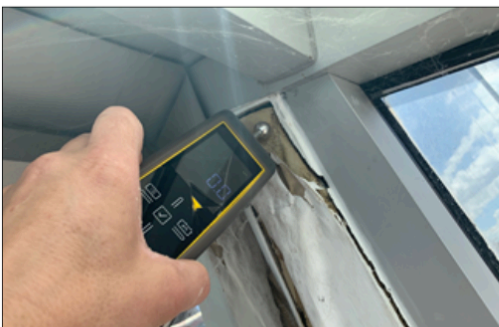
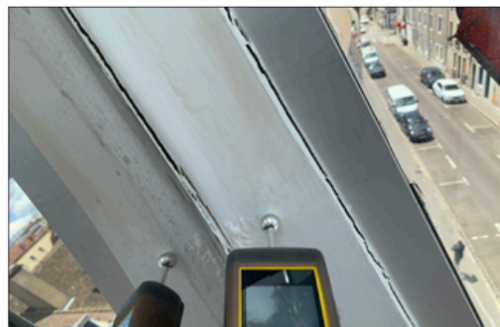
## Prise des taux d'humidité

Nous avons mesuré le taux d'humidité des désordres. Nous ne constatons pas d'humidité à cet endroit. Nos divers tests d'arrosages n'ont mis aucune défaillance en évidence.

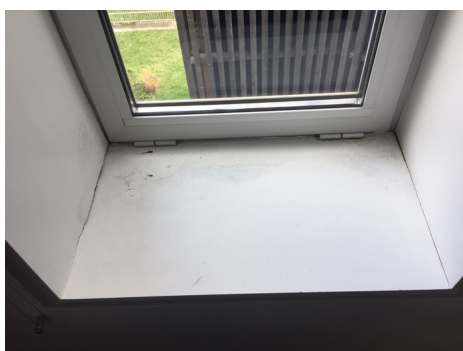
### **3. Dégradations sur les tablettes intérieures en placo plâtre des fenêtres de la salle de réunion N°3 :**

Ce point de désordre sera développé avec les points N° 9, 21 et 26 relatifs aux dégradations sur les encadrements des fenêtres.

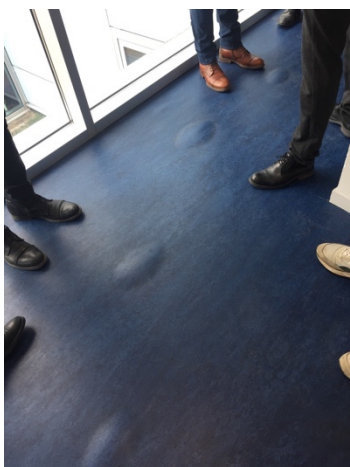
#### **5. Apparition de cloques sur le sol du couloir en PVC :**

Des cloques sont apparues sur le revêtement de sol souple du couloir.

Il a été constaté que la colle n'était pas adhérente sur la zone cloquée et légèrement poisseuse alors qu'elle est parfaitement adhérente sur la zone saine.

L'aspect poisseux de la colle aux endroits altérés tend à indiquer un excès d'eau dans le support ayant retardé la prise de la colle. Par ailleurs l'élévation de température observée dans ce couloir exposé à l'OUEST et largement vitré est de nature à augmenter la tension de vapeur d'eau et peut entraîner le soulèvement du revêtement. En effet ce type de revêtement est étanche à l'eau et à la vapeur d'eau. De ce fait, il empêche l'évaporation d'un éventuel excès d'eau dans le support et retarde la prise de la colle qui reste poisseuse. Plus de 10 ans après la réception, il nous est impossible de savoir si cet excès d'eau provient de la dalle, du ragréage ou de tout autre produit de préparation tel que l'enduit de lissage ou le primaire d'accrochage et aucune humidité n'a été relevée lors de nos test sur les zones altérées.

Ce désordre a provoqué des boursouflures prononcées de nature à gêner l'usage du bâtiment destiné à la recevoir et accueillir du public.

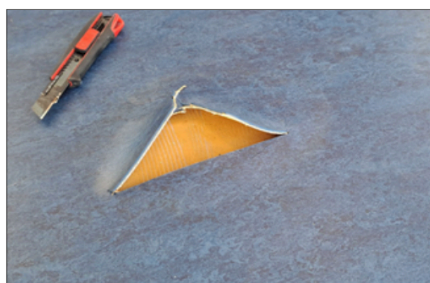
#### **Recherche visuelle**

Nous avons découpé le revêtement PVC, au niveau d'une bulle.

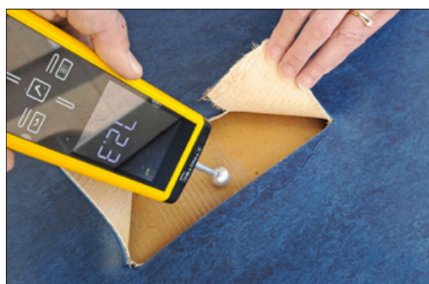
#### **Prise des taux d'humidité**

Nous avons mesuré le taux d'humidité des désordres.  
Nous ne constatons pas d'humidité à cet endroit.

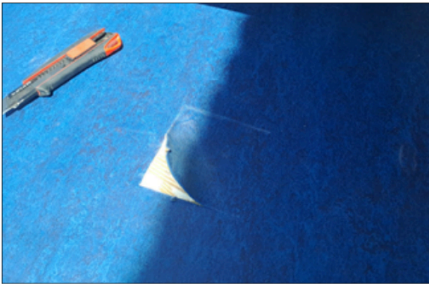
## Recherche visuelle

sondage sol PVC sans dégradations.

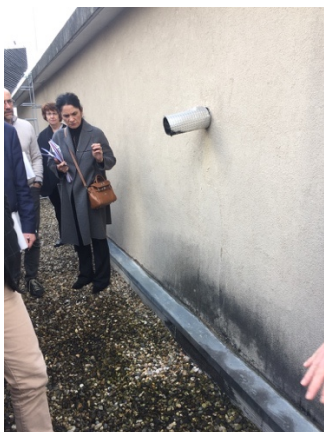
## **7. Noircissement du gravier sous l'eau pluviale :**

La couleur de la protection lourde de la toiture terrasse technique (gravier) est altérée par l'apport d'eau pluviale qui s'écoule par le trop plein.

L'altération de la couleur de la protection lourde provient du développement de micro-organismes (mousses, lichens) sur les surfaces exposées au déversement des eaux pluviales.

Ce défaut n'a pas d'incidence sur l'usage et la solidité de l'ouvrage et aucune fuite ou infiltration n'a été dénoncée dans les locaux attenants, il s'agit en outre d'une zone technique uniquement accessible à la maintenance.

Il s'agit d'un défaut mineur qui ne nécessite aucun travaux de reprise.

Un entretien régulier par lessivage et ratissage des gravillons lavés permettra de diluer les microorganismes et limiter leur prolifération.

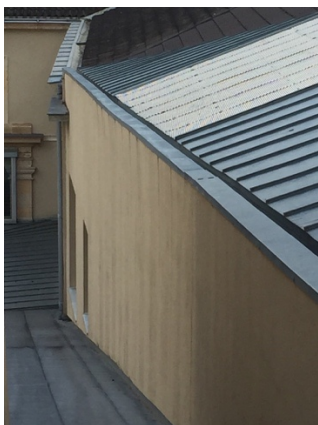
## **Coulures à la jonction des couvertines qui protègent le mur le long de la verrière :**

Les traces sombres qui marquent l'enduit du mur proviennent du débordement du chéneau encaissé et/ou de l'absence de goutte d'eau sur la pièce de zinc qui protège la tête du mur et/ou d'une contrepente de cette pièce d'habillage.

Aucun débordement n'a été constaté, ce qui exclut l'hypothèse selon laquelle le chéneau serait sous dimensionnée.

Ce défaut a essentiellement une portée esthétique sur le bâtiment et ne génère en l'état aucune fuite ou infiltration à l'intérieur des locaux.

Il s'agit d'un défaut esthétique qui n'affecte ni la solidité de l'ouvrage ni sa destination.

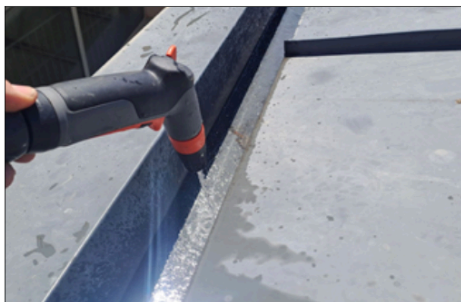
### Test d'arrosage chéneau bas

Nous avons effectué un arrosage à l'eau claire sur la défaillance constatée. Suite à notre arrosage, nous n'avons pas reproduit les infiltrations.

Il a en revanche été observé que la couverture en zinc qui coiffe le couronnement du mur est affleurante sans débord.

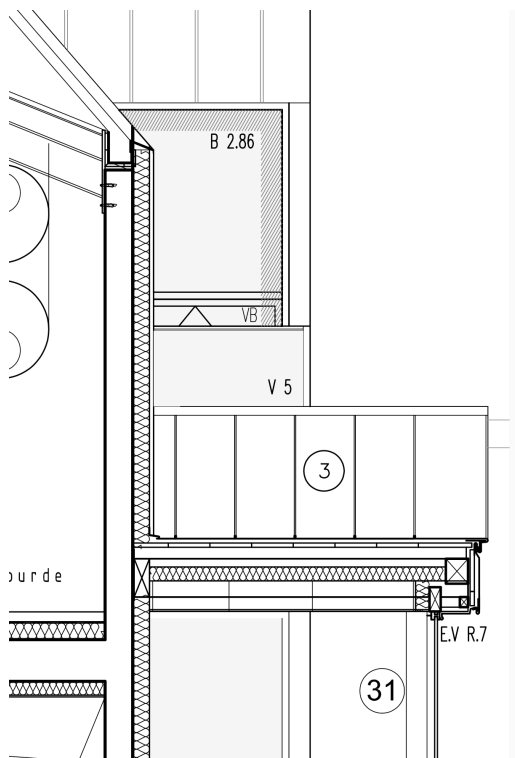
Enfin sur cet extrait du DCE, la coupe réalisée au droit du mur le long de la verrière montre une couverture orientée vers l'extérieur sans débord.

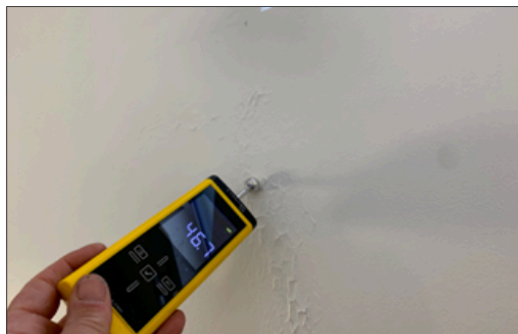
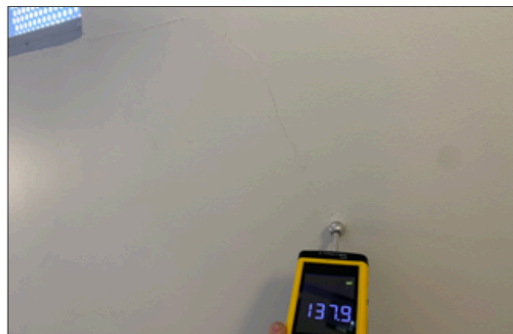
### Prise des taux d'humidité

Nous avons mesuré le taux d'humidité des désordres. Nous constatons des taux d'humidité importants sous l'angle droit de la fenêtre.

A l'extérieur, des traces de salissures sont présentes sur la façade au droit de la zone humide.

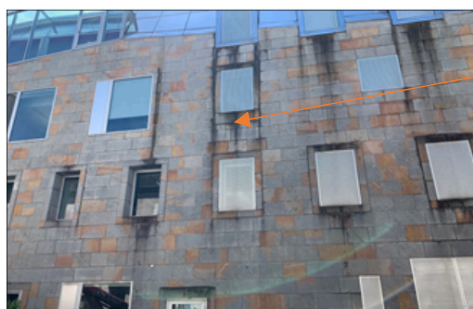
### Recherche visuelle

Des dégradations sont visibles sur la façade du bâtiment.

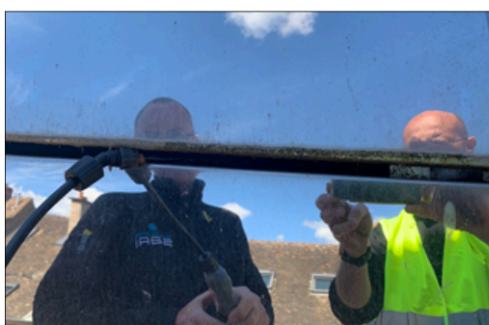
### Test d'arrosage caniveau

Nous avons effectué un arrosage à l'eau claire à l'intérieur du caniveau. Nous ne constatons pas d'anomalie.

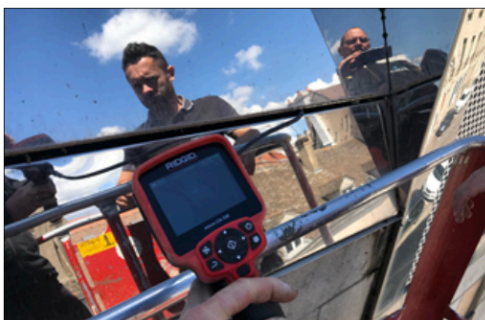
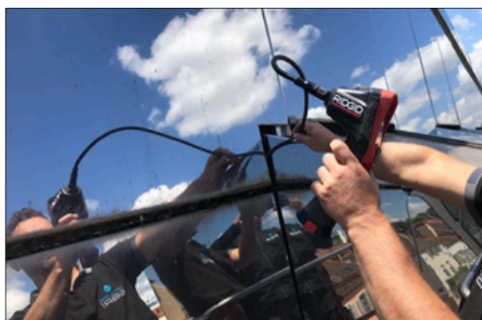
### Inspection vidéo

Nous avons effectué une endoscopie à cet endroit. Nous ne constatons pas d'anomalie.

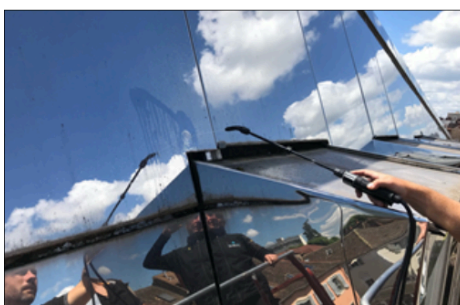
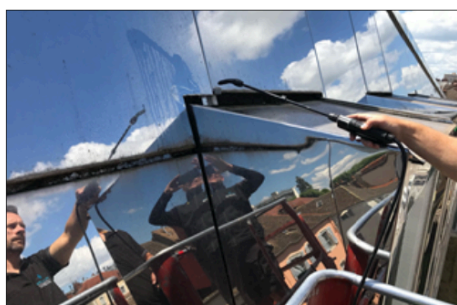
### Test d'arrosage

Nous avons effectué un arrosage à l'eau claire sur la jonction des plaques situées le long de la fenêtre. Nous ne constatons pas d'anomalie.

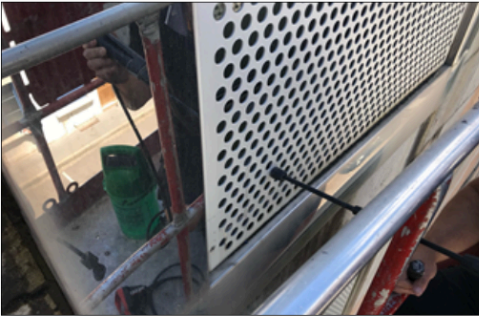
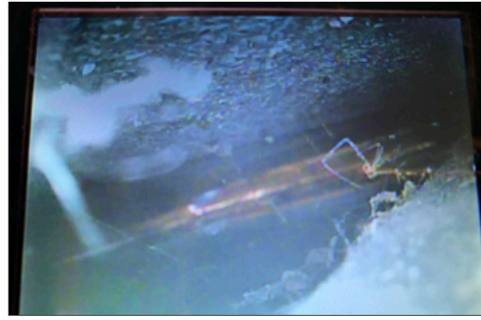
## Test d'arrosage 2

Nous avons effectué un arrosage à l'eau claire au travers du grillage de la fenêtre. Nous constatons que l'eau stagne derrière la plaque perforée.

D'après l'endoscopie réalisée, le cadre est débordant et bloque l'écoulement naturel des EP.

Par ailleurs, il sera noté que la tablette de la fenêtre a été conçue pour être parfaitement horizontale, ce qui ne facilite pas l'écoulement des EP entre la fenêtre et la grille décorative.

Les dégradations qui affectent le mur de montée d'escalier proviennent d'un problème de stagnation des EP entre la menuiserie et la grille décorative fixée au nu extérieur de la façade.

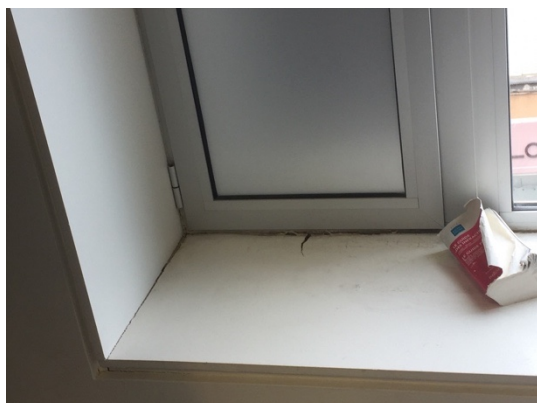
Tablette niveau 2 façade NORD

Nous avons observé deux types de dégradations, des auréoles et des décollement sur les embrasures en partie haute des fenêtres et un pourrissement des tablettes en partie basse des ouvertures.

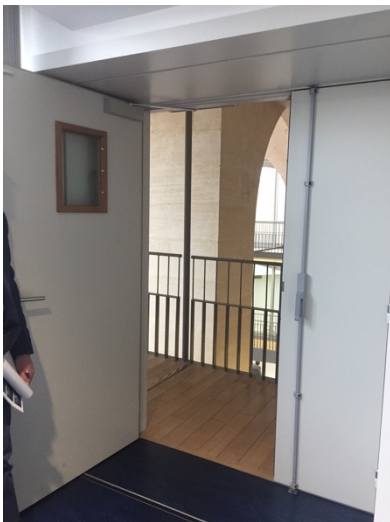
L'accès à la galerie du dôme est sécurisé par un système de badge.

La porte tiercée qui donne accès à cette zone est équipée d'une crémone installée du côté où l'accès est filtré.

Ce défaut était apparent lors de la réception. Il n'a été relevé et les utilisateurs s'en sont rendu compte plusieurs années après leur emménagement.

Il n'est pas de nature à mettre en cause la solidité du bâtiment mais il constitue une anomalie qui peut avoir des conséquences en terme de sécurité, donc d'usage.

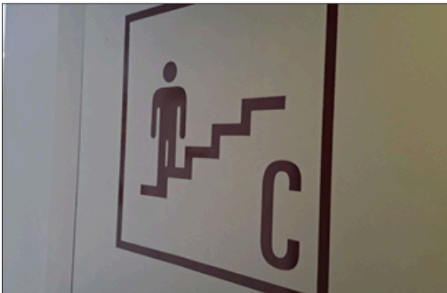
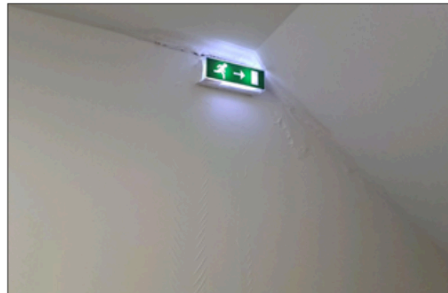
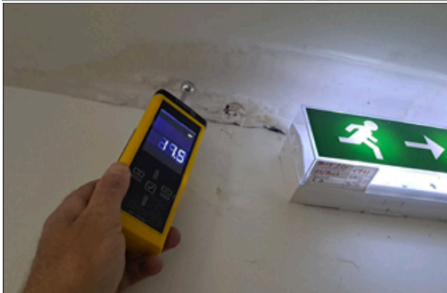
Des dégradations liées à une infiltration d'eau ont été observées le long du mur de l'escalier C au 2<sup>ème</sup> étage. Le jour de notre réunion, il n'y avait pas d'humidité active au droit des dégradations.

Nous avons mesuré le taux d'humidité des désordres.  
Nous ne constatons pas d'humidité à cet endroit.

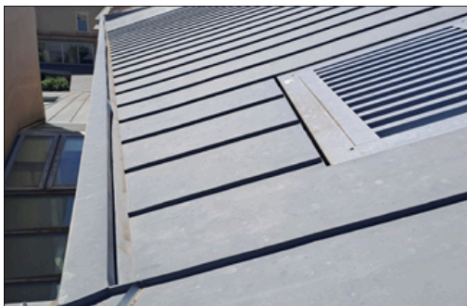
#### **Aplomb des dégradations**

L'aplomb des dégradations se situe sur le toit en zinc.

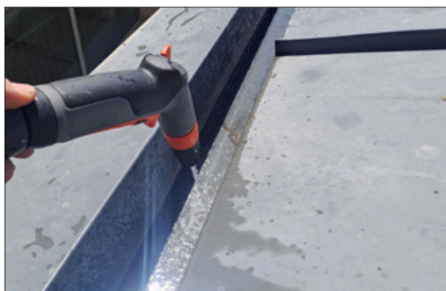
#### **Test d'arrosage chéneau bas**

Nous avons effectué un arrosage à l'eau claire sur la défaillance constatée.  
Suite à notre arrosage, nous n'avons pas reproduit les infiltrations.

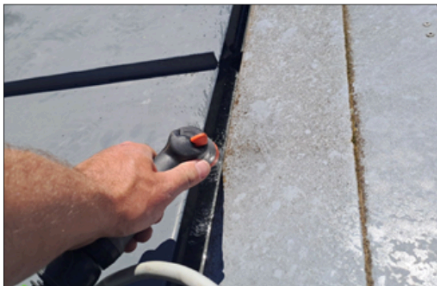
### Test d'arrosage caniveau désenfumage

Nous avons effectué un arrosage à l'eau claire sur la défaillance constatée. Suite à notre arrosage, nous n'avons pas reproduit les infiltrations.

Nous avons visuellement remarqué une déchirure du zinc à l'angle du châssis de désenfumage. Après arrosage de cette défaillance, les infiltrations ont été reproduites le long de la montée d'escalier.

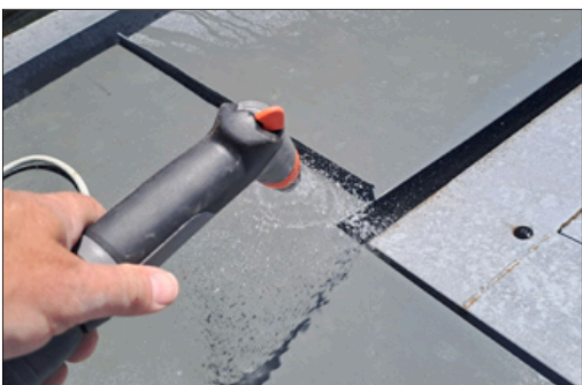
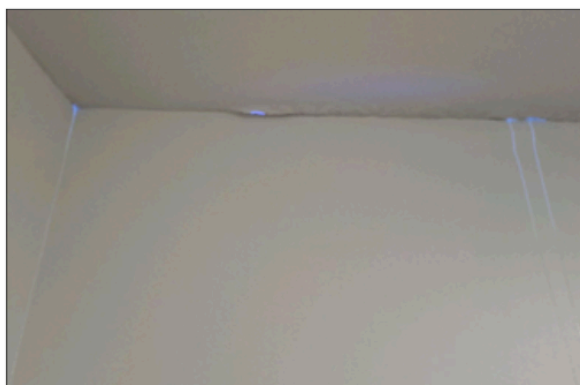
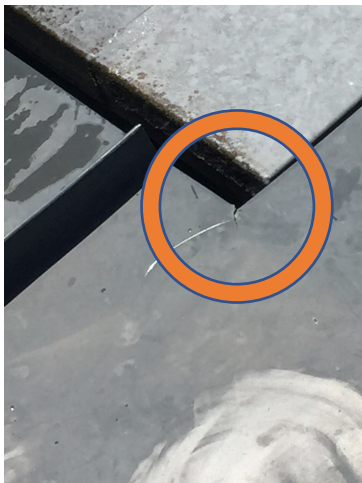
### Test d'arrosage zinc

Les infiltrations d'eau dans la montée de l'escalier C proviennent d'une déchirure du zinc à l'angle du châssis de désenfumage suite à la dilatation du matériau.

Ce désordre affecte la destination des locaux qui subissent d'importantes dégradations ainsi que des écoulements d'eau.

En l'état, il n'affecte pas la solidité de l'ouvrage mais il pourra avoir des conséquences sur les éléments de charpente en bois s'il n'est pas rapidement réparé.

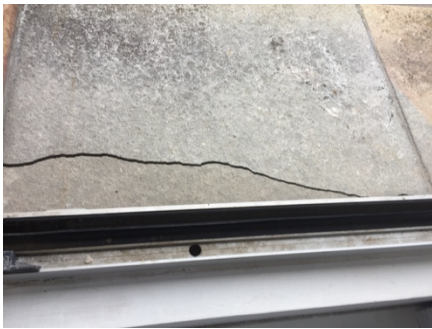
Une cassure franche a été constatée sur la tablette en pierre située devant l'une des fenêtres de ce bureau. Cette cassure est un défaut isolé qui n'a pas été constaté à d'autres endroits. Il provient d'une contrainte mécanique subi par la tablette et probablement de la présence d'une veine naturelle du matériau qui a fragilisé sa résistance.

Ce défaut n'est pas de nature à affecter la destination ni la solidité de l'ouvrage. Il nécessite néanmoins une réparation pour éviter que les eaux pluviales s'infiltrent par la cassure et circulent derrière la vêtue en pierre de la façade avec le risque de provoquer d'autres type de dommages.

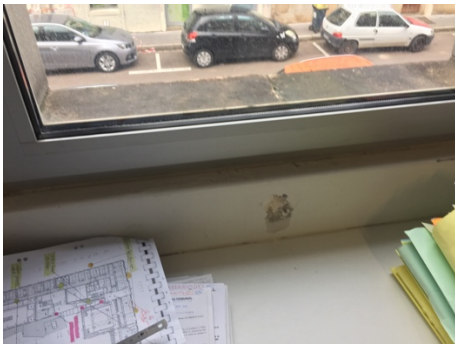
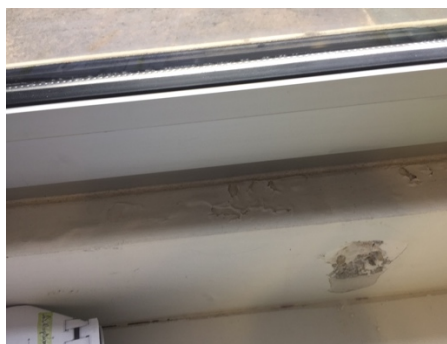
Le trou situé sur l'élément d'appui de la fenêtre dans ce bureau est probablement d'origine accidentelle et lié à l'usage. Il ne s'agit pas a proprement parlé d'un trou mais d'un choc sur la peinture.

Il a par ailleurs été observé un phénomène de cloquage de la peinture à la surface du mur en béton.

Ce désordre n'est pas de nature à affecter la solidité ni l'usage de l'ouvrage.  
Son importance est relativement limitée.

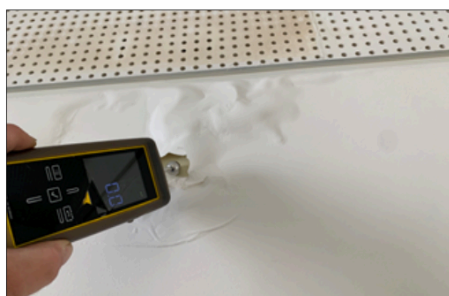
### Prise des taux d'humidité

Nous avons mesuré le taux d'humidité des désordres. Nous ne constatons pas d'humidité à cet endroit.

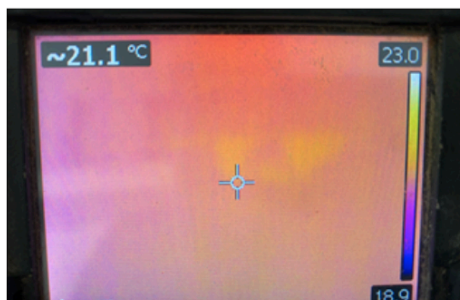
### Thermographie

Image thermographique des dégradations avec le même angle de vue. Nous ne constatons pas de fuite active.

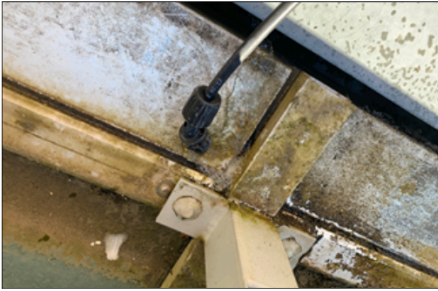
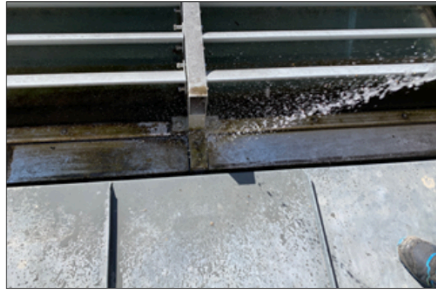
### Test d'arrosage

Nous avons effectué un arrosage à l'eau claire sur la défailance constatée. Suite à notre arrosage, nous avons reproduit les infiltrations.

La nouvelle infiltration découverte au cours des investigations techniques provient d'un défaut d'étanchéité du joint périphérique de la verrière et affecte l'usage des locaux.

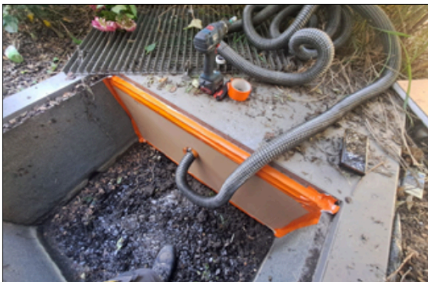
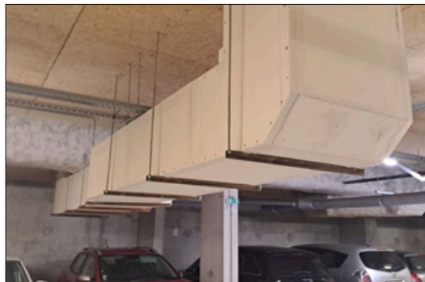
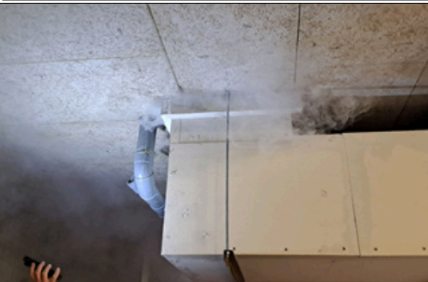
#### **Fumigation réseau désenfumage**

Nous avons effectué une fumigation dans la gaine de désenfumage depuis l'extérieur du bâtiment.

Nous constatons des sorties de fumée au niveau des joints de la gaine de désenfumage.

La gaine de desemfumage qui traverse les parking du sous-sol n'est pas parfaitement étanche aux fumées. Les défauts ont été mis en évidence à la jonction avec la dalle BA ainsi qu'au droit des fissures apparentes sur le matériau.

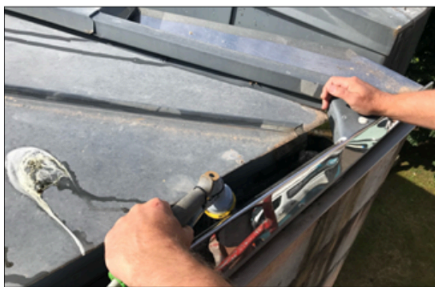
#### **Arrosage chéneau**

Nous avons effectué un arrosage à l'eau claire à l'intérieur du chéneau. Suite à notre arrosage, nous ne constatons pas d'anomalie.

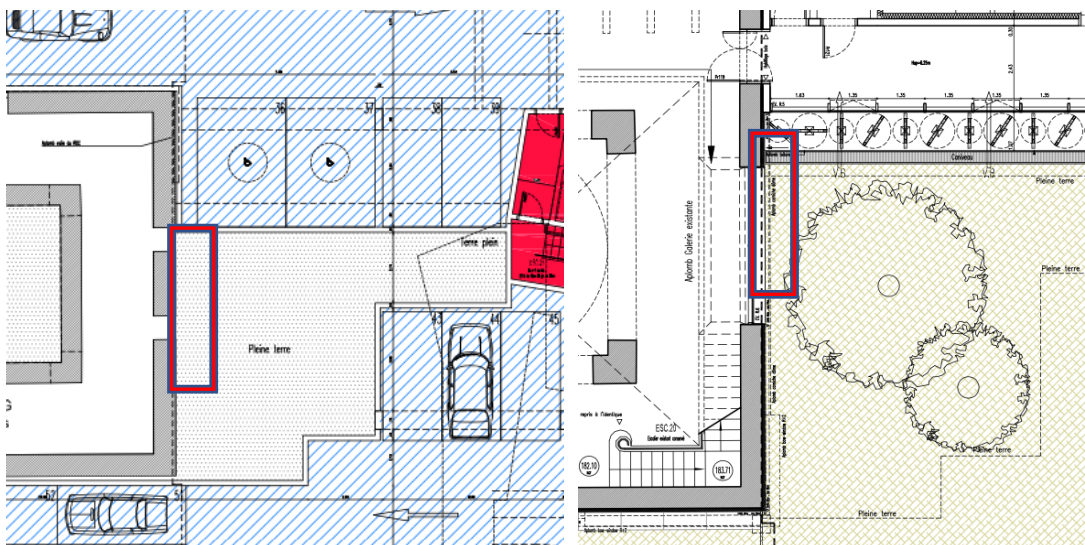
L'affaissement constaté au pied du dôme provient d'un tassement différentiel du remblai ou de la terre végétale mis en place entre les murs de soubassement existant du dôme et le parking souterrain. Cet affaissement entraîne un soulèvement de la pièce d'habillage du seuil de menuiserie.

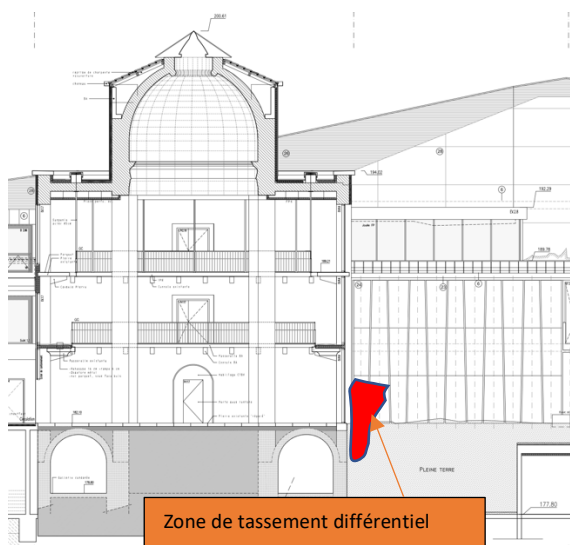
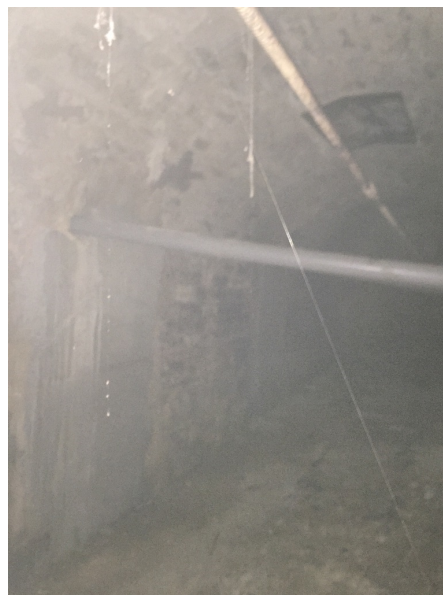
Coursive souterraine sous le dôme

Une zone en pleine terre a été conservée entre les murs de soubassement du dôme et les murs du parking souterrain créé lors de l'extension.

Il s'agit d'un désordre relativement important qui nécessite une réparation.
