## TRIBUNAL ADMINISTRATIF DE DIJON

Expertise n°1802440

MINISTERE DE LA JUSTICE c/ FRANCOIS CHOCHON- LAURENT PIERRE

## RAPPORT D'EXPERTISE

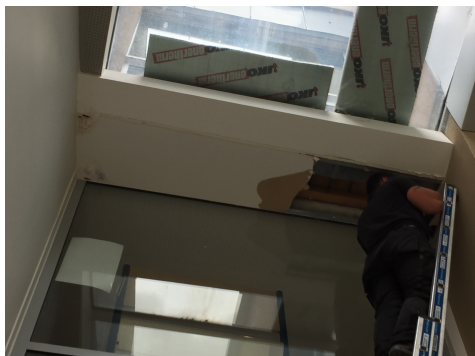
- A1/ infiltration d'eau depuis le chéneau situé au pied de la verrière adossée au dôme.

Vue du chéneau depuis couloir RDC.

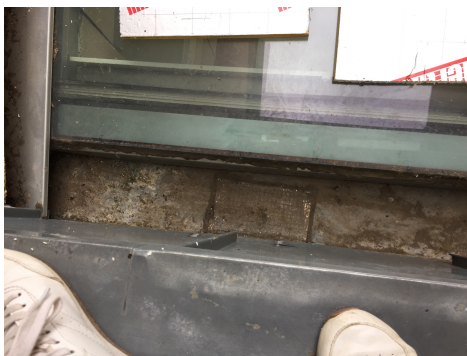
Vue du chéneau depuis étage

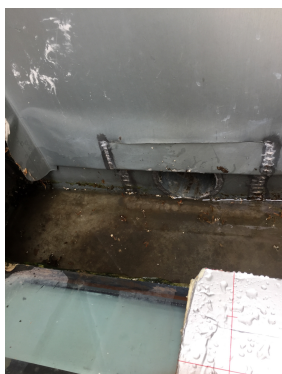
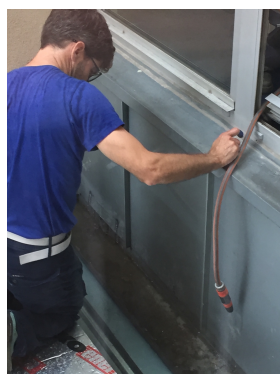
évacuation EP fuyarde  
Ayant été condamnée  
provisoirement

Deuxième EP à gauche test d'arrosage en cours

Une infiltration d'eau en provenance de l'eau pluviale de droite apparaît en 2016.

L'infiltration n'a pas été reproduite, l'utilisation du chalumeau lors de la dépose de la rustine bitumineuse peut expliquer la disparition de la fuite.

Le désordre, apparu en 2016, après réception n'est plus actif.

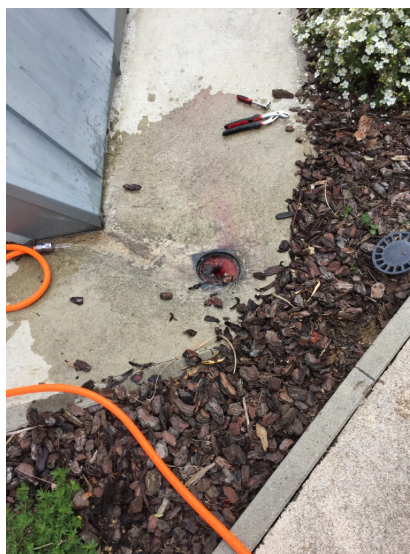
réseau EP de l'extension dans patio

Les utilisateurs constatent que l'eau de pluie en provenance du patio déborde du caniveau situé en amont et coule dans la salle des pas perdus. Ce désordre apparaît en 2015, après la réalisation de la géo membrane dans le patio.

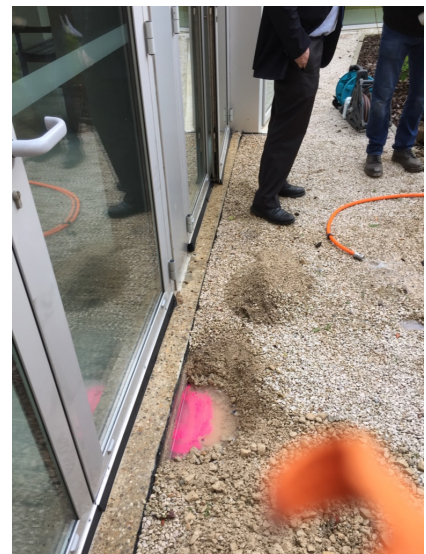
repère sur seuil des menuiseries

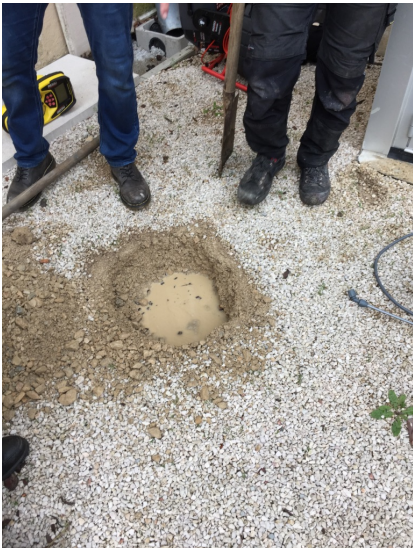
Sondage dans gravillons

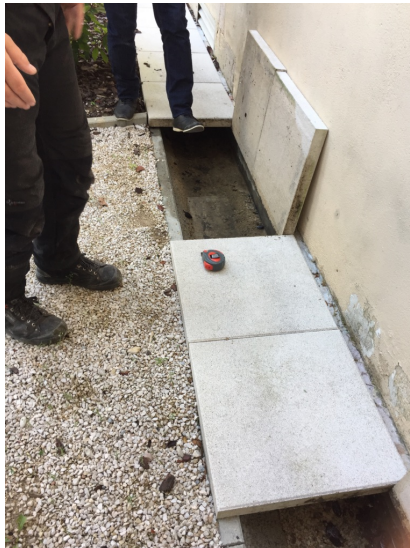
caniveau latéral le long du bâtiment

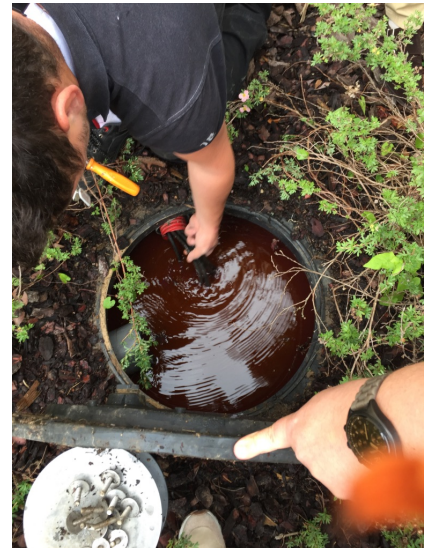
cuve de récupération des EP

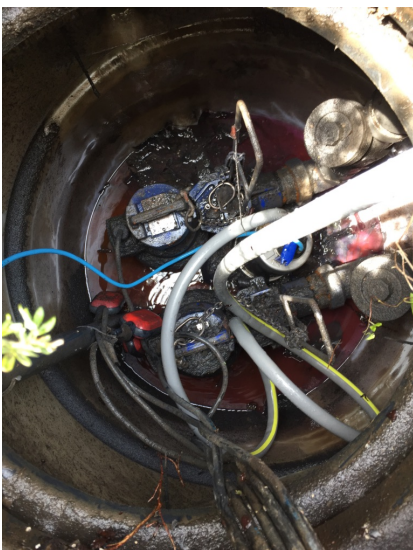
État des pompes dans cuve

Nous ne pouvons pas nous prononcer sur un éventuel lien entre le dysfonctionnement des pompes de relevage et le débordement du caniveau car nous ne sommes pas en capacité de reproduire les conditions d'une forte pluie.

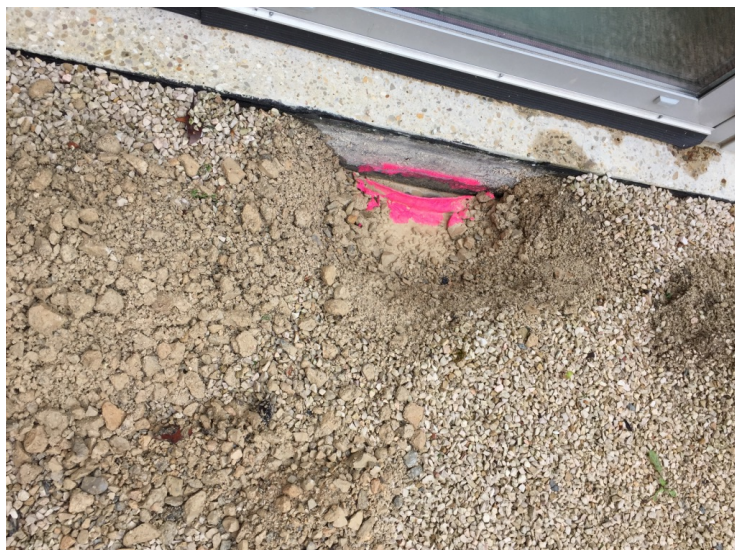
repère sur seuil des menuiseries après évacuation de l'eau de la cuve

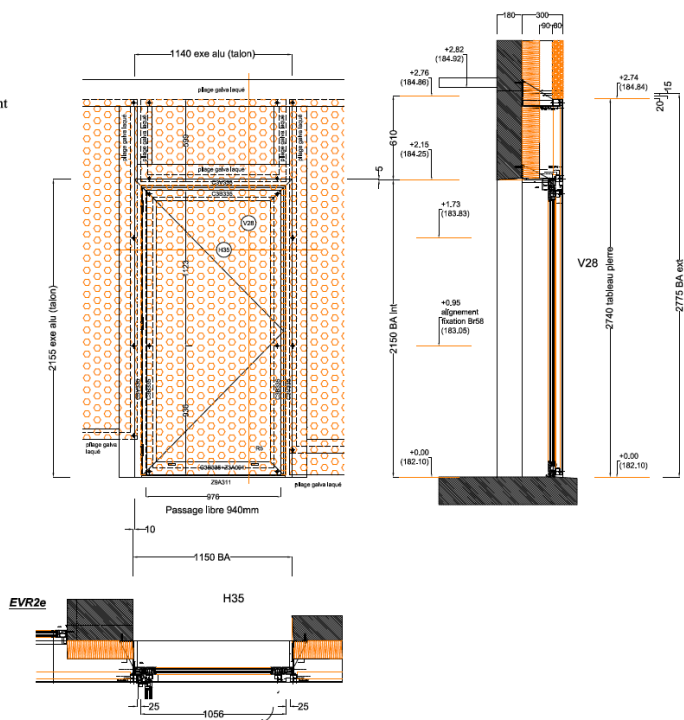
Les utilisateurs nous indiquent que suite au débordement du caniveau, l'eau s'infiltre sous la porte située au bout du couloir du JAP rue d'AUTUN.

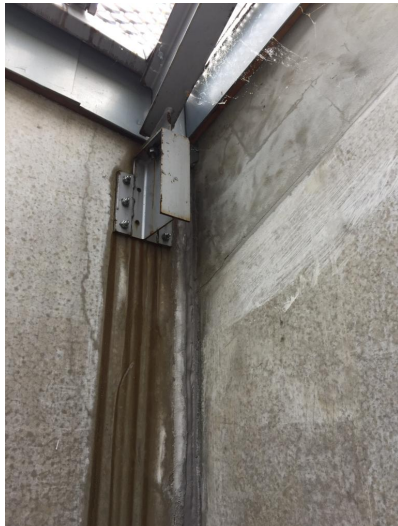
joint détérioré

La fuite en provenance de la toiture à l'angle de la salle N°4 apparaît entre 2015 et 2016 après réception. Le 17 SEPTEMBRE 2018, l'entreprise BOURNEAUD, en charge de la maintenance des couvertures exécute une rustine bitumineuse sur la couverture en zinc située à l'aplomb des désordres, malgré cette intervention les infiltrations se reproduisent.

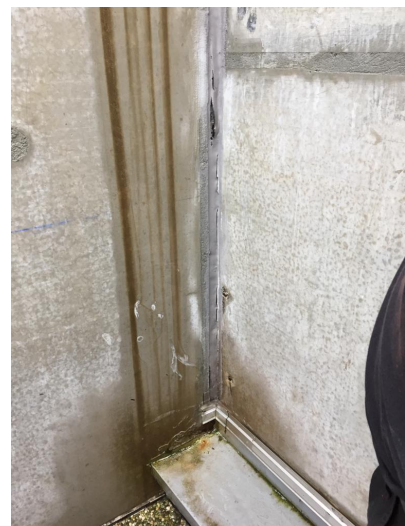
joint détérioré

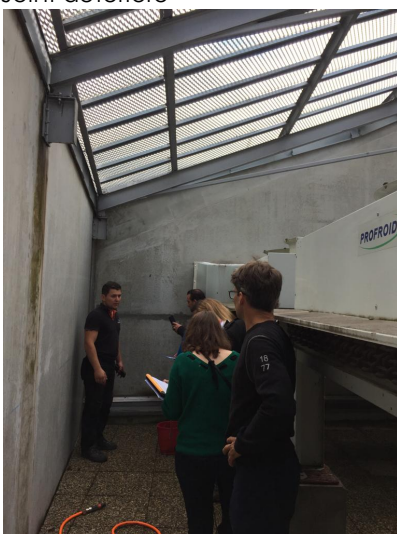
Terrasse des groupes froids

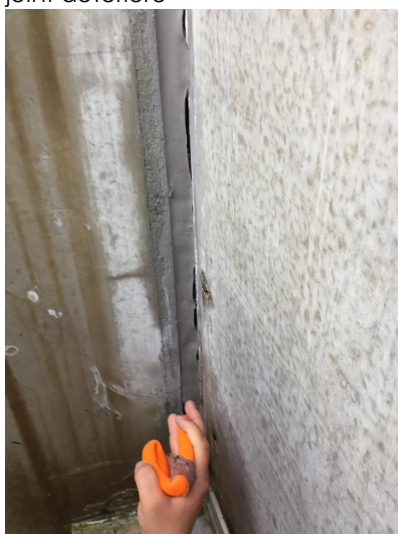
arrosage des joints

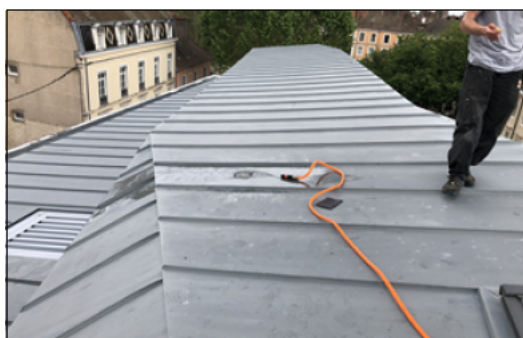
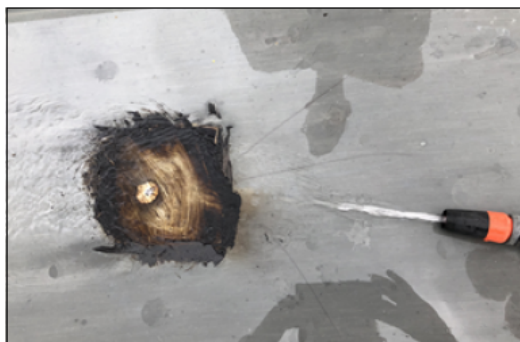
Arrosage de la perforation située sur l'aile EST au-dessus du couloir

La perforation de la couverture en zinc de l'aile EST apparait (sans plus de détails) entre 2015 et 2016. L'entreprise BOURNEAUD intervient dans le cadre de ses travaux de maintenance et pose une rustine bitumineuse sur le point de perforation, depuis cette intervention la fuite ne s'est pas reproduite.

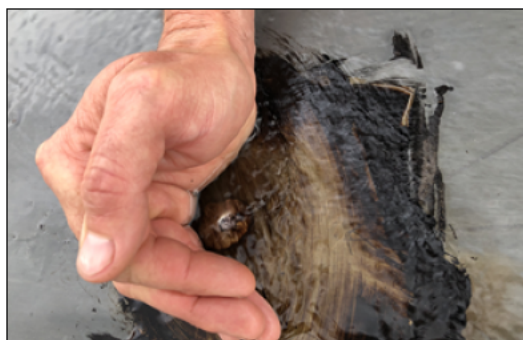
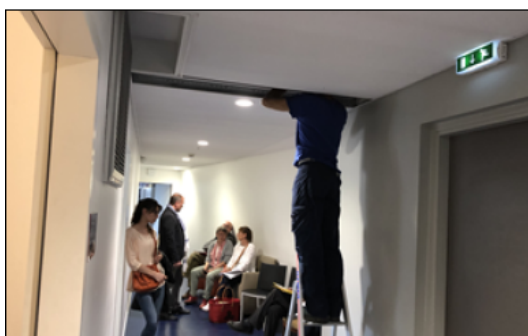
Reproduction de l'infiltration dans le plenum du couloir

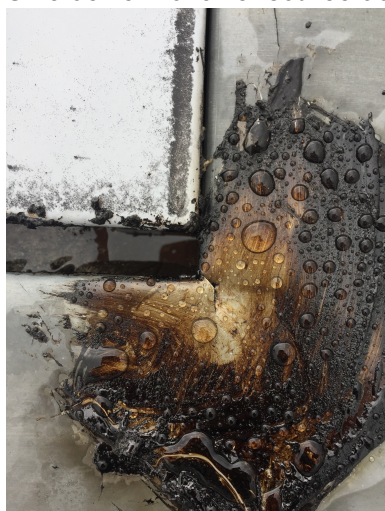
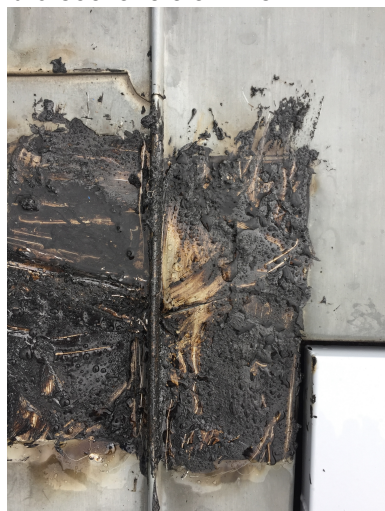
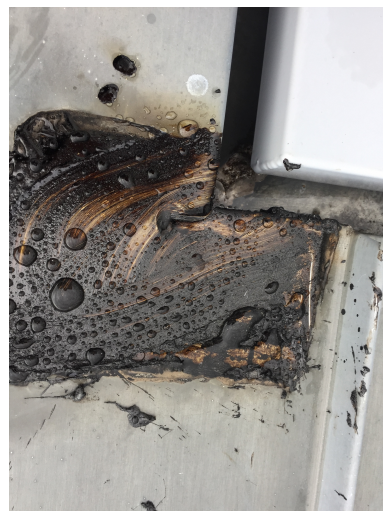
Détails des déchirures situées à chaque angle, à la pliure de la couverture en zinc

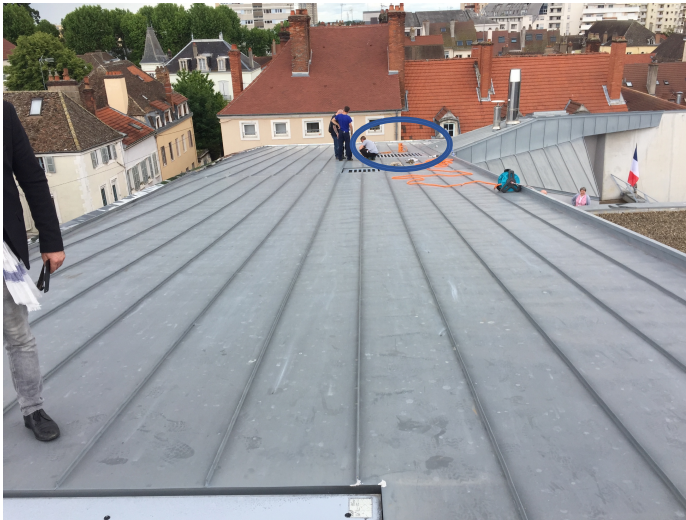
vue générale de la couverture

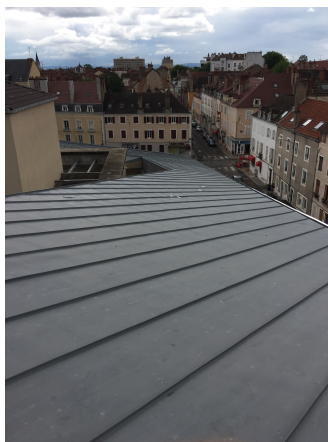
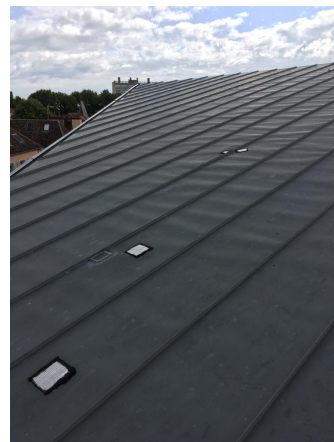
vue générale de la couverture

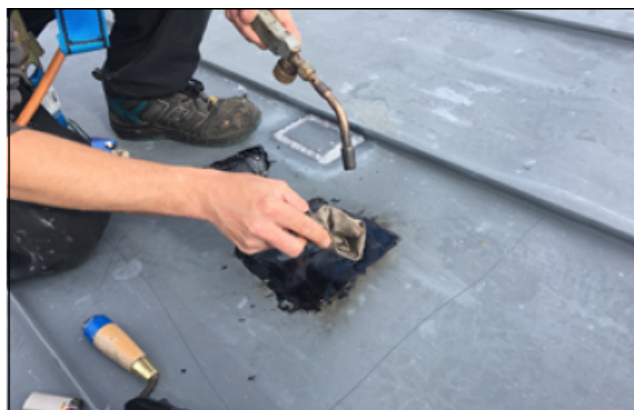
Intervention

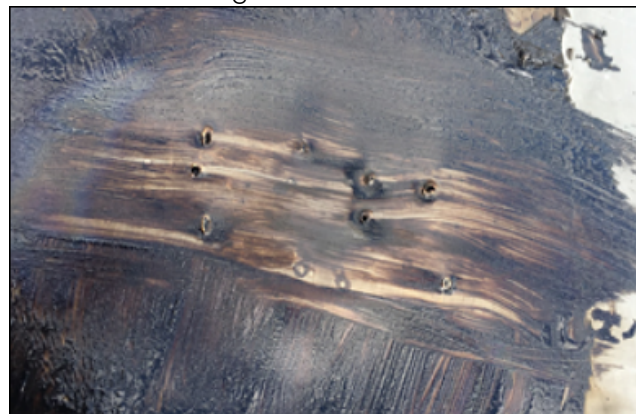
matérialisation des perforations sur détecteur de fumées

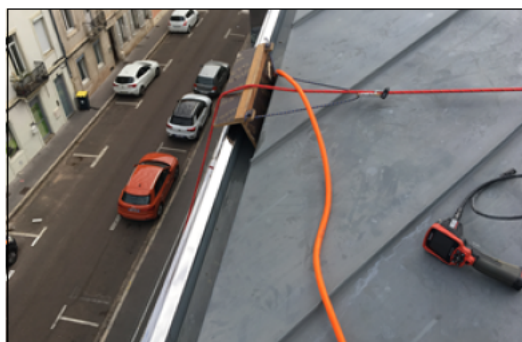
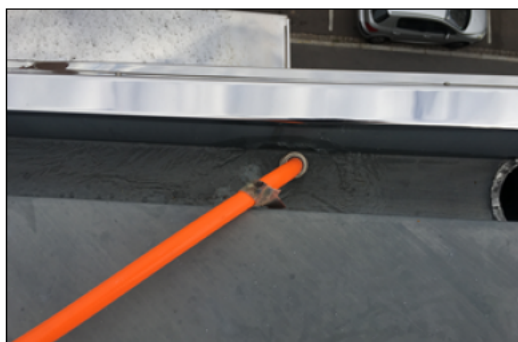
Nous avons réalisé un test d'écoulement dans le chéneau encaissé. Nous ne constatons pas d'infiltration suite à ce test.

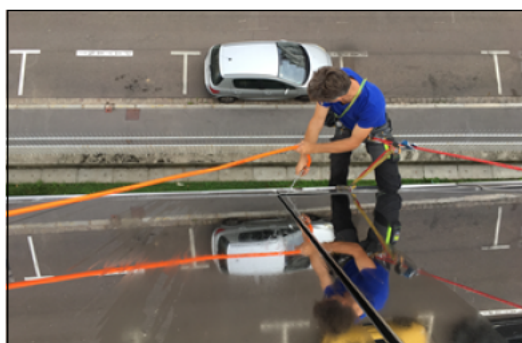
Nous avons procédé à un arrosage au droit du second chéneau encaissé un peu plus bas que le premier. Nous ne constatons aucune infiltration suite à ce test.

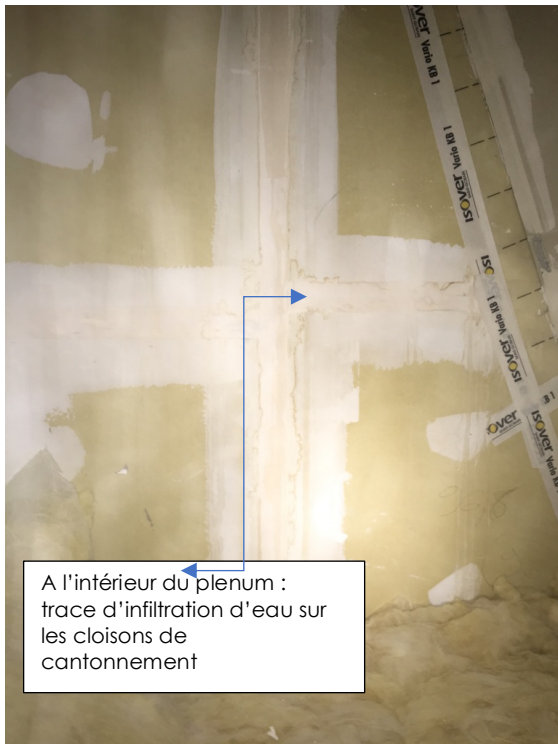
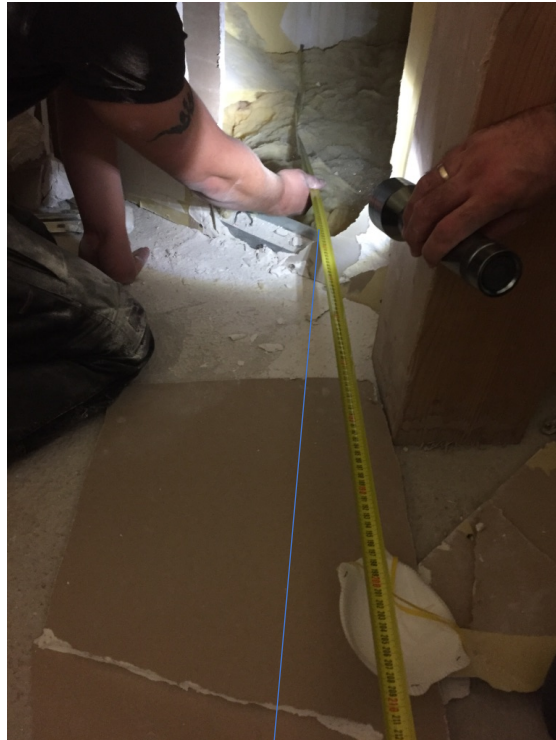
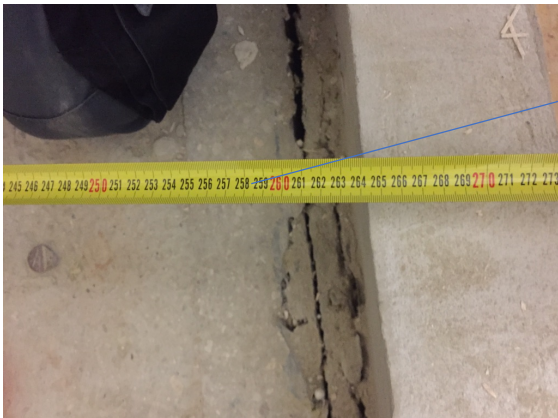
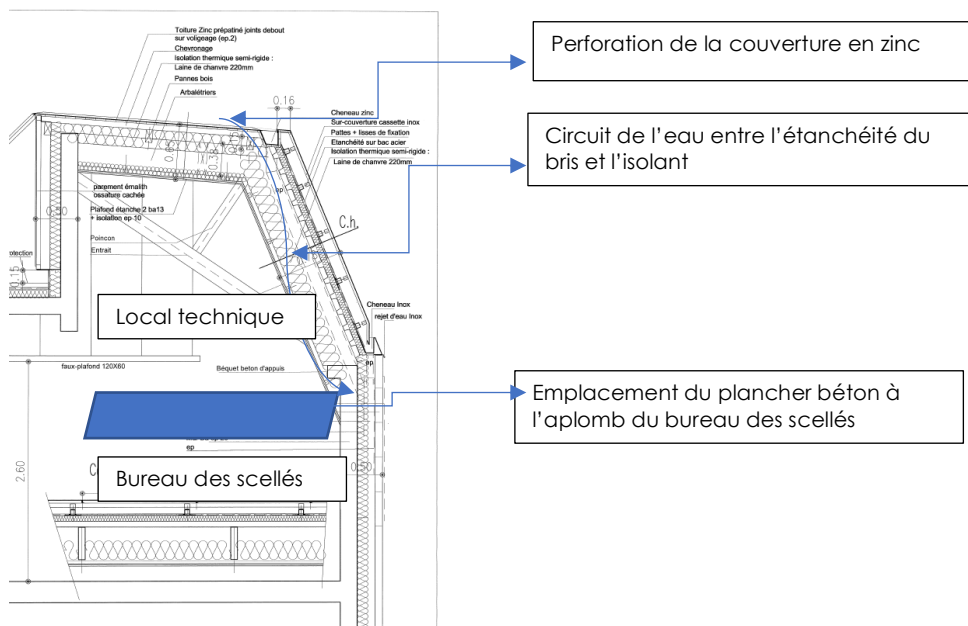
A l'intérieur du plenum :  
trace d'infiltration d'eau  
sous la couverture en zinc

Les investigations techniques démontrent que l'infiltration dans le bureau des scellés provient d'une perforation de la couverture en zinc.

Le désordre provient d'une perforation de la couverture qui peut avoir un lien avec la fixation d'équipement de second œuvre tels que les luminaires ou les détecteurs de fumée.

Cette infiltration d'eau rend le bureau des scellés impropre à sa destination, la solidité de l'ouvrage n'est pour autant pas remise en cause à ce stade de nos investigations.

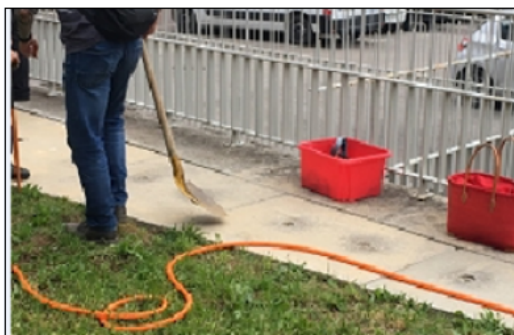
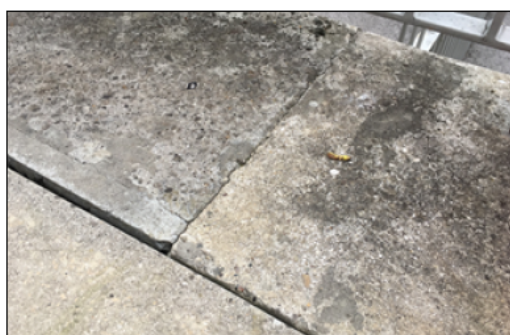
Première recherche de fuite sur mur situé à l'aplomb des dégradations  
Arrosage avec une eau colorée, pas de résultat

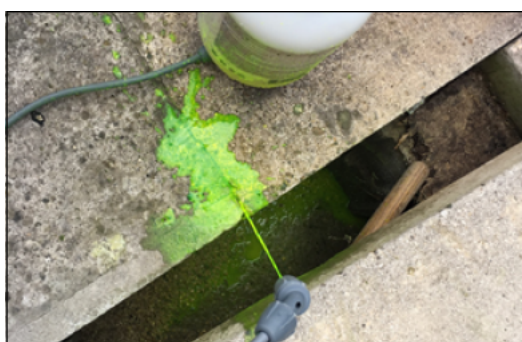
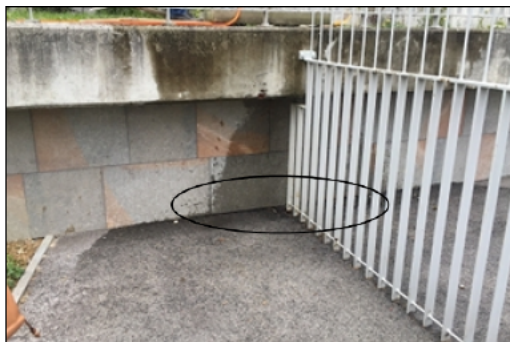
Deuxième recherche de fuite au pied du mur  
Arrosage à l'eau claire le mercredi 29 mai  
Pas de résultat immédiat, l'apparition de l'eau  
Sera constatée le vendredi

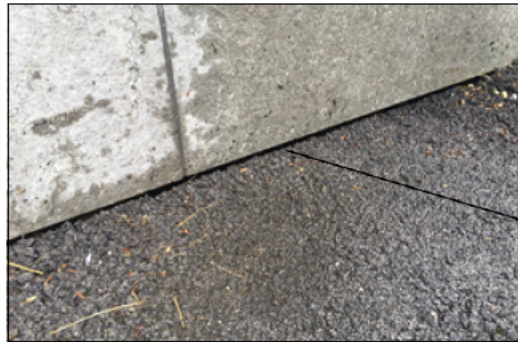
Croquis de Mme DERVIER qui constate  
Une infiltration d'eau claire le lundi suivant

l'eau s'infiltre entre le mur et le parking

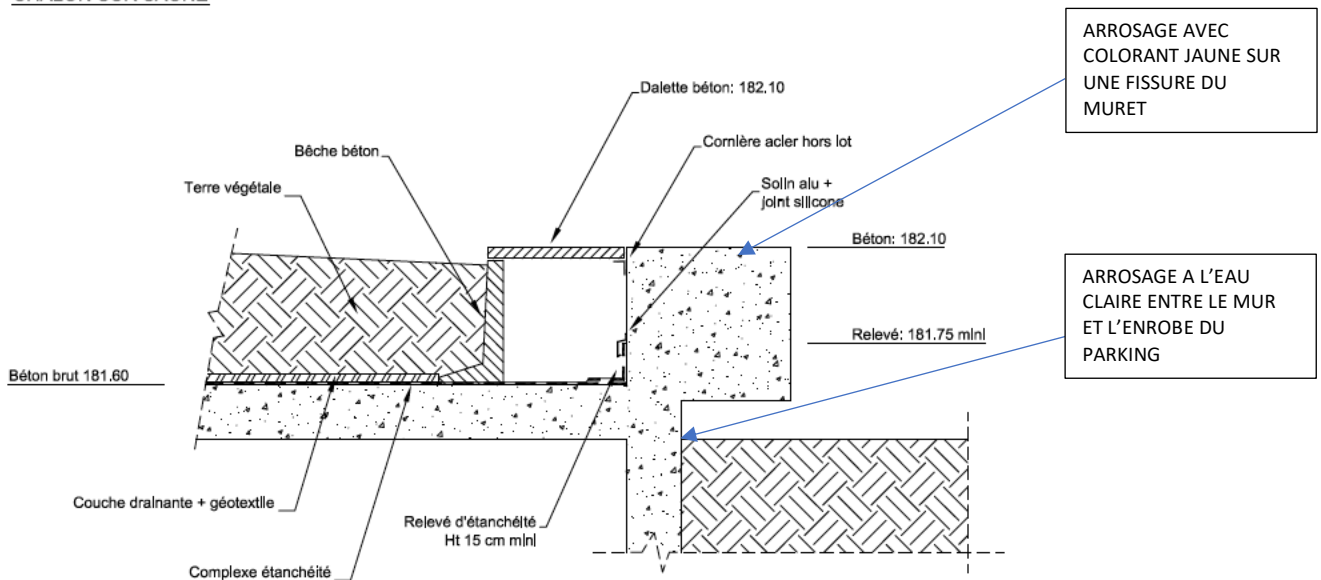
COUPE ETANCHEITE  
REPÈRE E5

A l'aplomb de cette infiltration se trouve un caniveau étanché qui court le long d'un muret :

Après avoir soulevé les dalles béton, nous contrôlons les relevés d'étanchéité qui ne présentent aucune anomalie.

Nous constatons la présence d'une fissure sur le mur en béton, nous effectuons un arrosage ciblé sur la fissure avec un colorant jaune.

Cet arrosage ne reproduit pas l'infiltration.

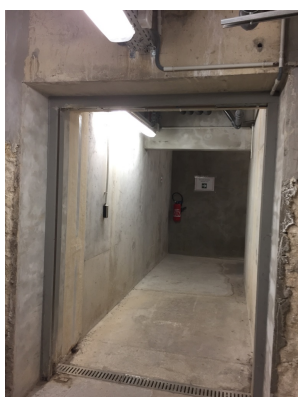
La porte manquante située au sous-sol du bâtiment aurait été démontée en 2014 suite aux infiltrations qui se sont produites dans le bâtiment et n'aurait jamais été réinstallée.

Le désordre date de 2014, il est visible à la réception.

Il n'est pas de nature à mettre en cause la solidité du bâtiment ni de porter atteinte à sa destination.

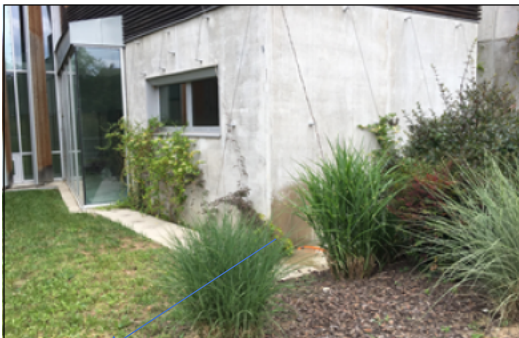
Aplomb des infiltrations

A l'aplomb de l'infiltration, une jardinière plantée longe le pied de la façade.

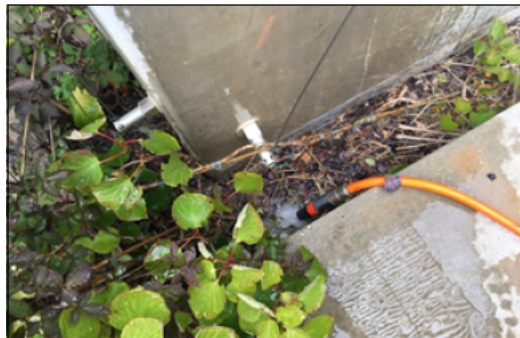
arrosage à l'eau claire

Nous réalisons un arrosage à l'eau claire dans cette jardinière, le taux d'humidité du flocage augmente très nettement et très rapidement.

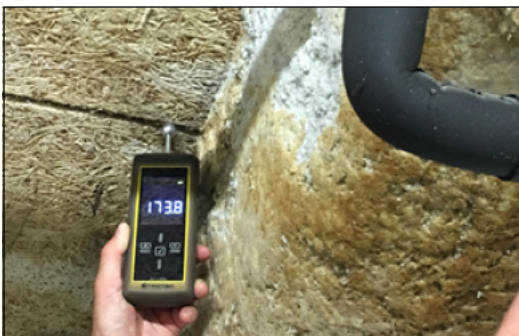
Augmentation très nette des taux après arrosage

L'infiltration provient de la jardinière située dans le patio au pied de la façade.

Le désordre est de nature à porter atteinte à la destination de l'ouvrage et peut compromettre sa solidité compte tenu de ses conséquences sur la structure porteuse du bâtiment.

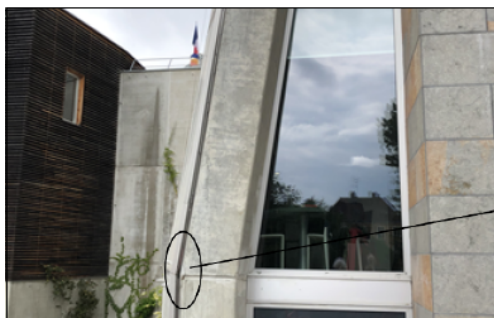
présence d'une fissure sur la structure maçonnée à l'angle

A l'extérieur, nous constatons une fissure verticale sur le poteau d'angle.

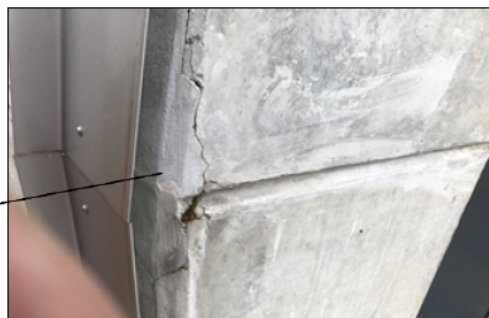
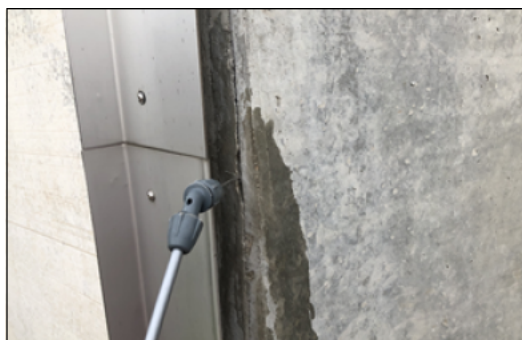
Arrosage au pulvérisateur

Suite à l'arrosage ciblé à l'aide d'un pulvérisateur de la fissure, le taux d'humidité de la dégradation située au niveau du plancher augmente.

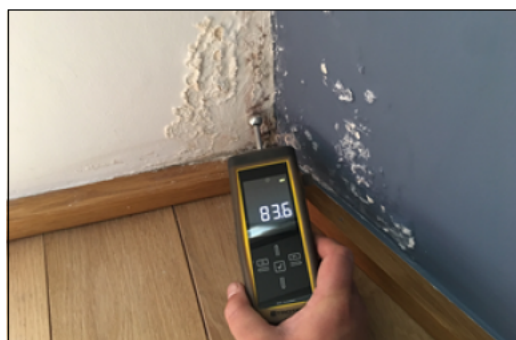
augmentation du taux rapide à l'intérieur

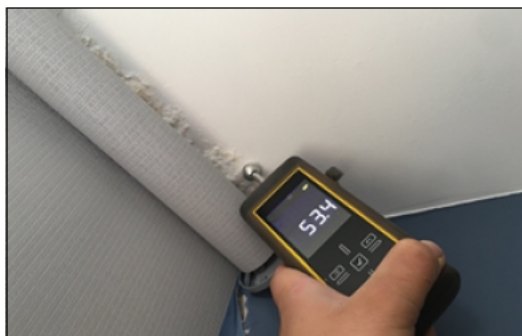
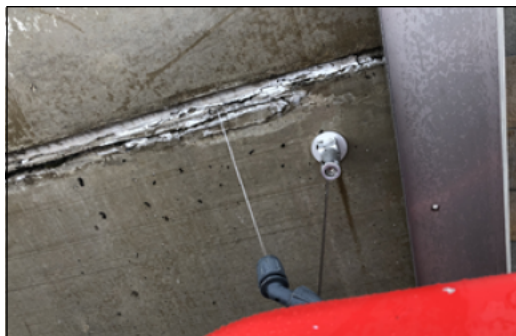
Dégradation en plafond en nez de dalle

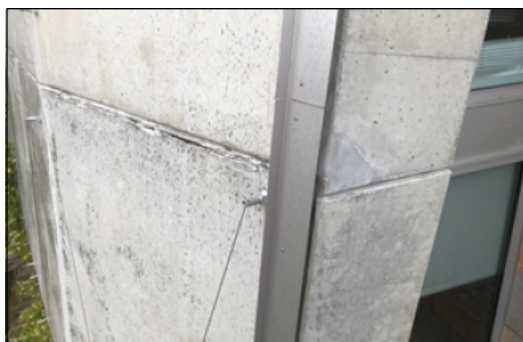
arrosage du joint à l'aplomb du désordre

Un joint horizontal entre les panneaux de béton se situe à l'aplomb de la dégradation du plafond.

L'arrosage ciblé en pulvérisation de ce joint fissuré provoque une augmentation du taux d'humidité à l'intérieur des locaux.

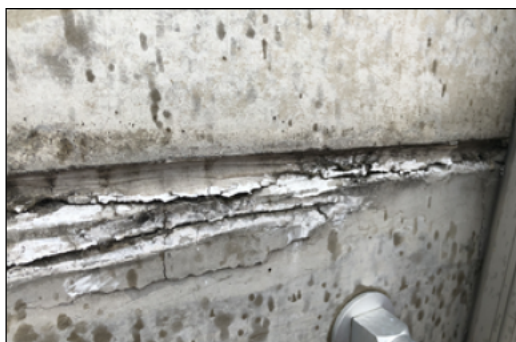
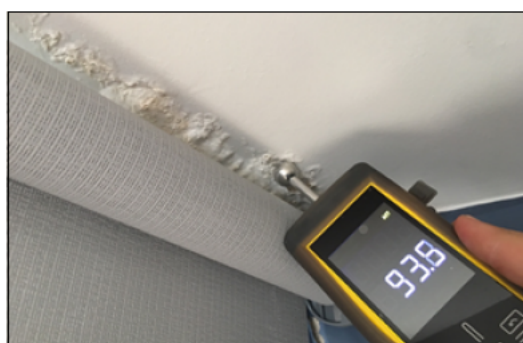
Augmentation rapide du taux d'humidité

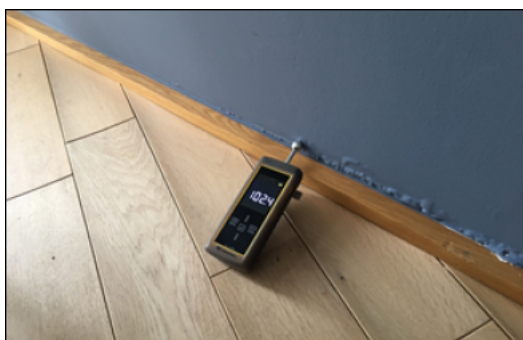
Dégradation à 1,80 m de l'angle

Les dégradations le long des plinthes se situent à 1,80 m de l'angle, à l'aplomb d'un croisement de joint de banche.

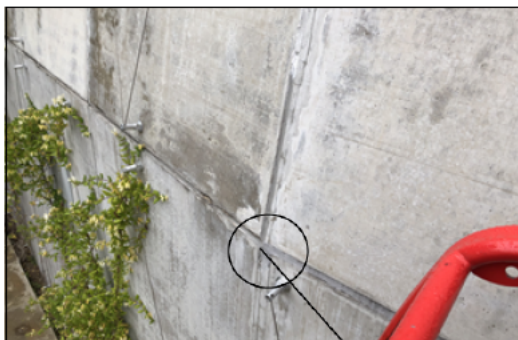
croisement des joints au droit des dégradations

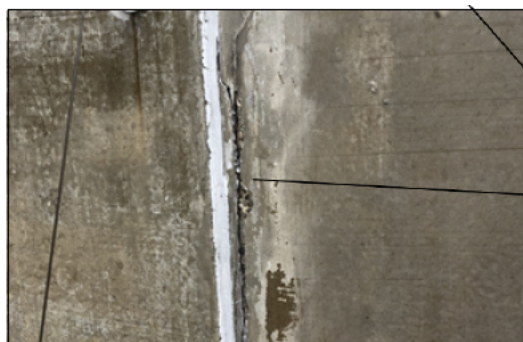
Fissuration du joint vertical

Le joint vertical présente une importante fissure qui provoque l'augmentation du taux d'humidité après arrosage.

Apparues entre 2015 et 2016, elles résultent plus spécifiquement de la fissuration des joints souples entre les éléments de béton qui constituent la paroi et ponctuellement, à l'angle, d'une fissure sur la structure du poteau.

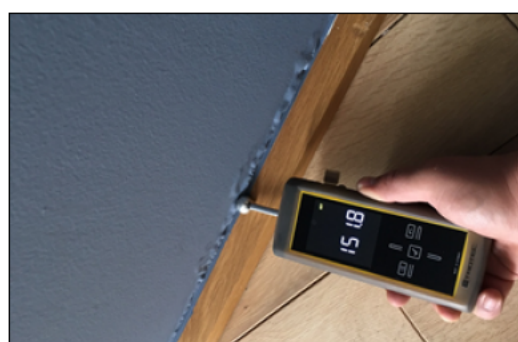
augmentation du taux d'humidité, conséquence des arrosages

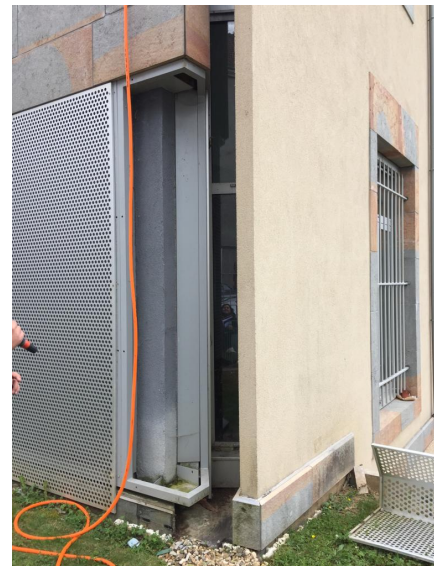
dépose de l'angle en tôle perforé pour accéder au lieu des dégradations

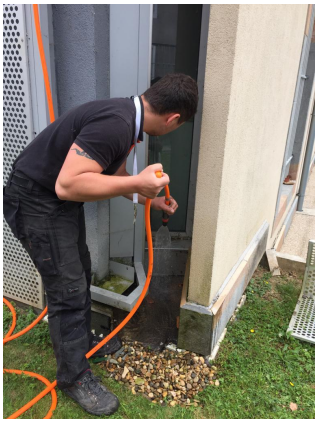
Test d'arrosage

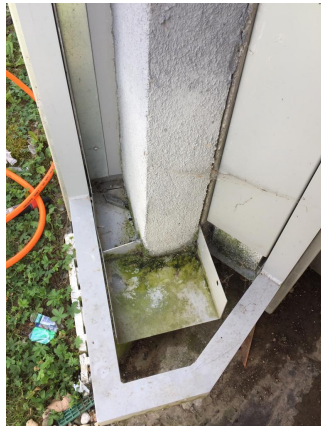
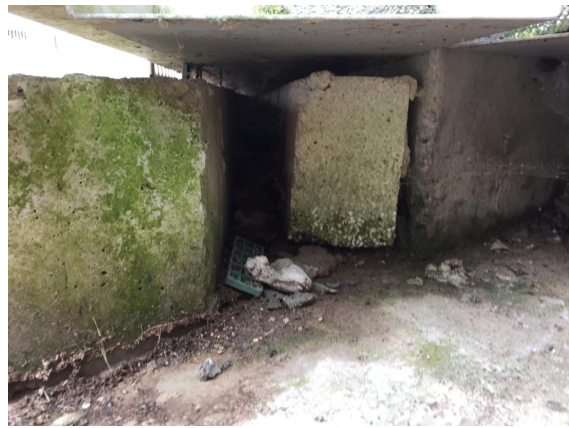
l'eau s'infiltre derrière le muret étanché

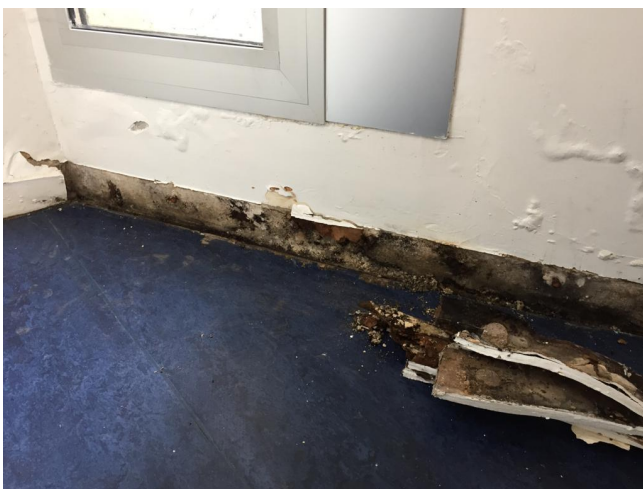
Développement de champignons toxiques derrière les plinthes

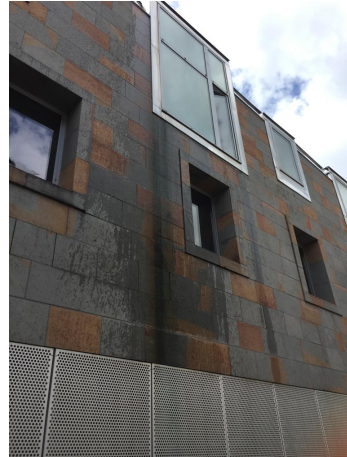
Suite à un test d'arrosage en couverture, nous constatons qu'une partie des eaux de pluie s'écoulent entre la vêtture en pierre et le mur de façade

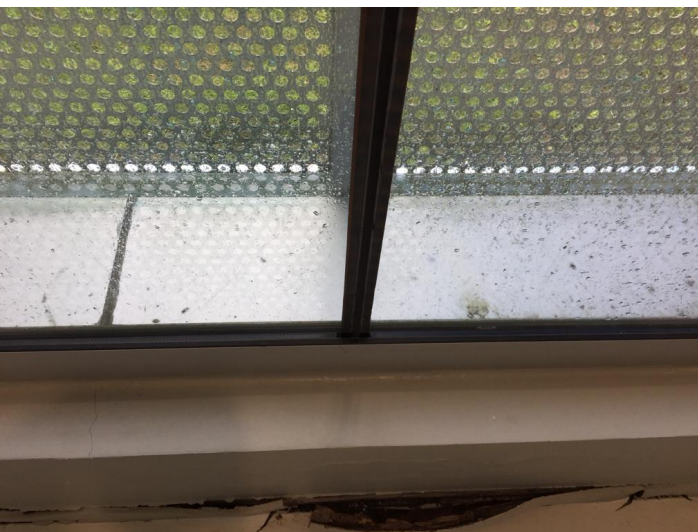
Ces écoulements se retrouvent sur les bavettes des menuiseries le long du couloir du JAP

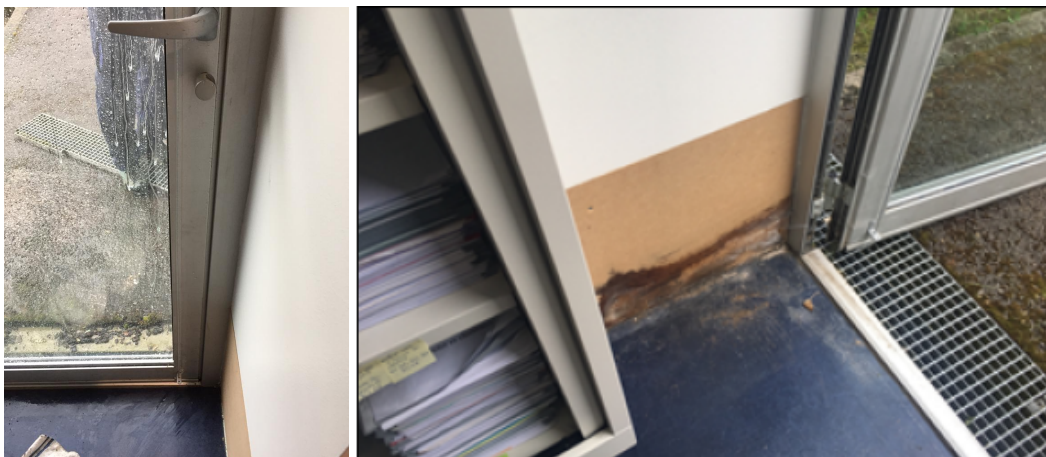
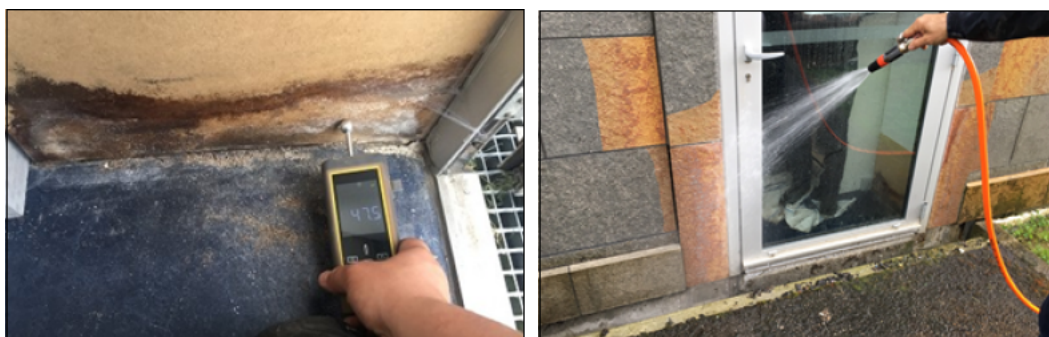
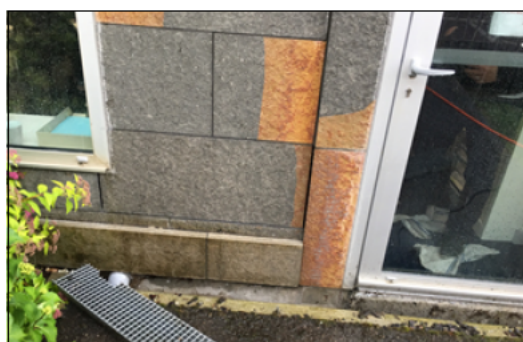
Le joint de la porte est mal comprimé, il laisse passer l'eau suite à notre arrosage.

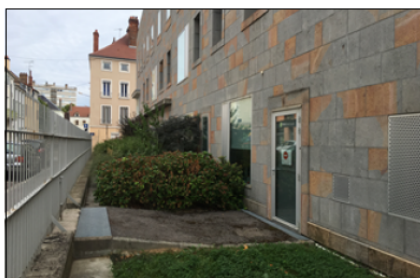
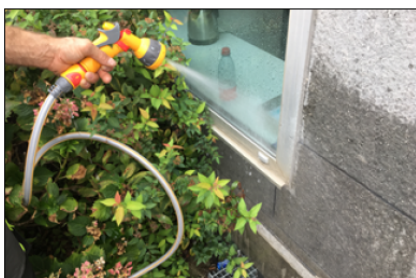
### **Test d'arrosage :**

Nous nous sommes rendus à l'extérieur et nous avons effectué un test d'arrosage au droit du châssis fixe de la menuiserie. Nous ne constatons aucune infiltration.

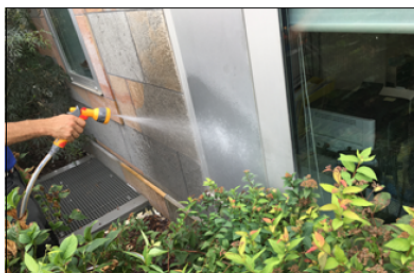
#### Test d'arrosage :

Nous avons procédé à un arrosage sur l'ouvrant de la menuiserie.

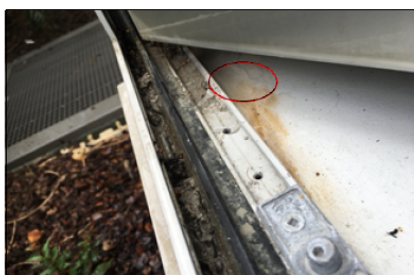
#### Défaillances constatées :

Suite à notre test d'arrosage, nous pouvons constater une infiltration au droit de l'ouvrant.

Ce premier test permet de constater une défaillance ponctuelle de la menuiserie du bureau D 004 en lien avec le décollement de la feuille d'aluminium de l'ouvrant situé à droite du châssis. Ce défaut occasionne une infiltration ponctuelle sur le tablette intérieure.

Le test d'arrosage de la menuiserie de ce bureau démontre que la partie pleine du châssis, habillée d'une feuille d'aluminium est décollée, elle présente un défaut ponctuel d'étanchéité à l'eau.

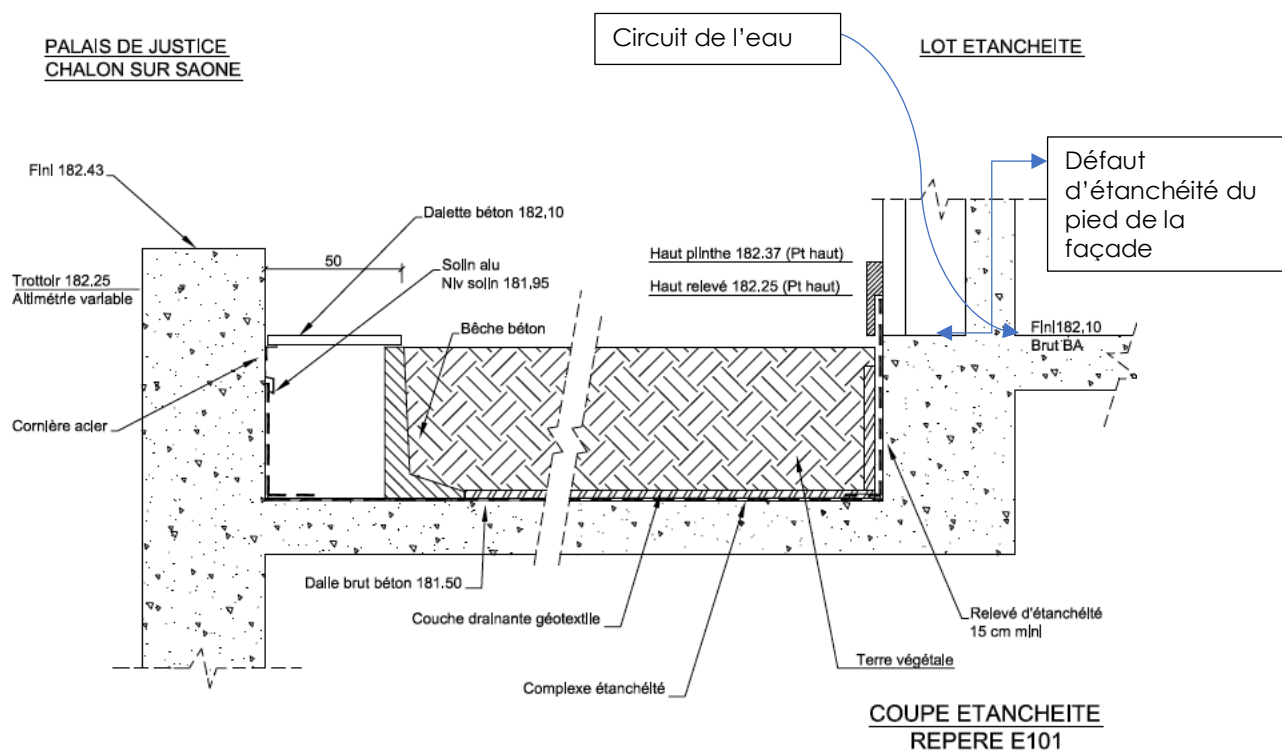
L'arrosage de la façade, orienté sur les espaces de ventilation de la vêtture en pierre démontre que l'eau s'infiltre par ces espaces, ruisselle entre l'isolant et le mur en béton et s'infiltre au pied du plancher en béton du rez-de-chaussée, provoquant des désordres de moisissures et des détériorations sur les plinthes.

La conception de l'étanchéité au pied du bâtiment ne prévoit pas de protection particulière entre la vêtture de pierre et le mur de structure. L'eau se trouve ainsi piégée à l'intérieur du complexe de façade.

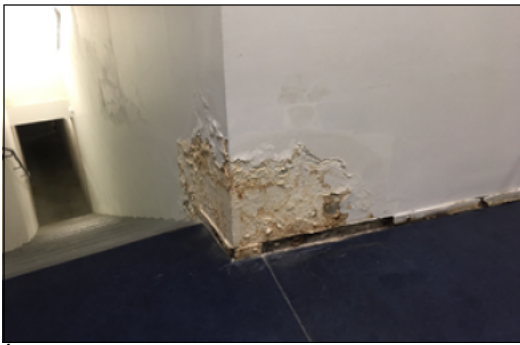
État des dégradations à l'angle du SAS police

Ce désordre apparaît entre 2015 et 2016 ( sans plus de précisions).

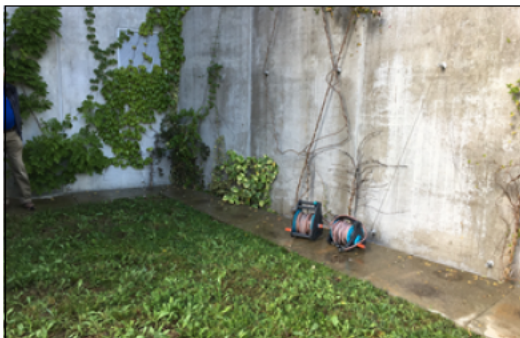
Jardinière située à l'aplomb des désordres

Nos investigations techniques montrent que l'eau déversée dans la jardinière trouve un chemin le long d'une microfissure de la structure béton.

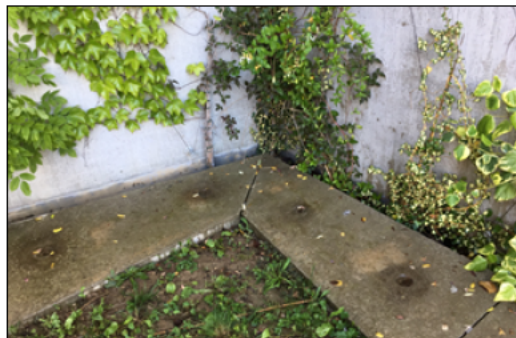
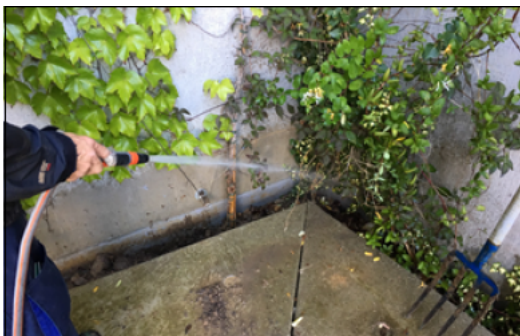
Test d'arrosage

Le taux d'humidité de la paroi coté escalier augmente significativement au droit d'une microfissure dans le voile béton, il reste en revanche relativement stable sur le côté opposé.

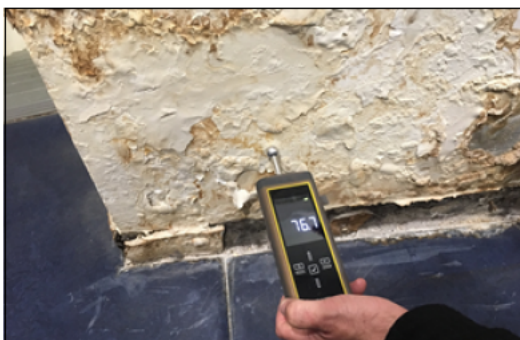
Prise du taux avant investigations

Nous mesurons le taux d'humidité de la paroi avant les investigations, il est légèrement supérieur à la normale.

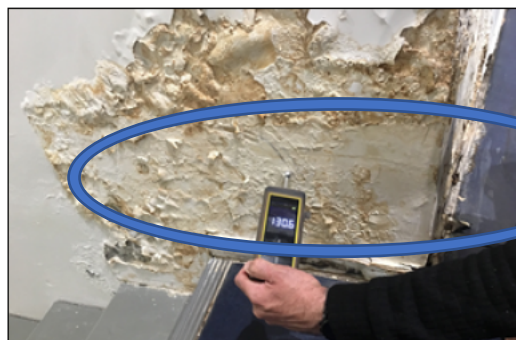
prise du taux après investigations

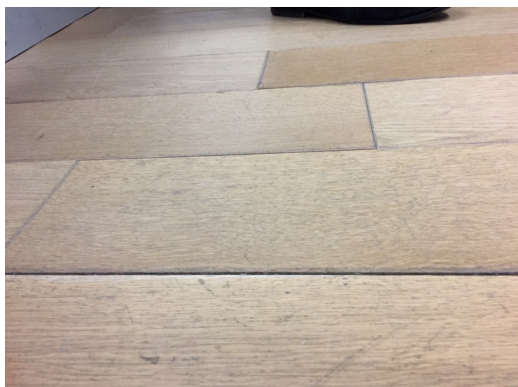
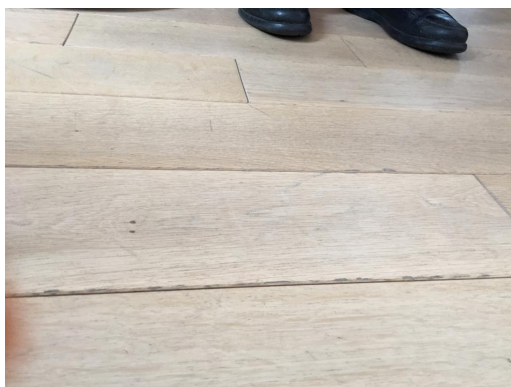
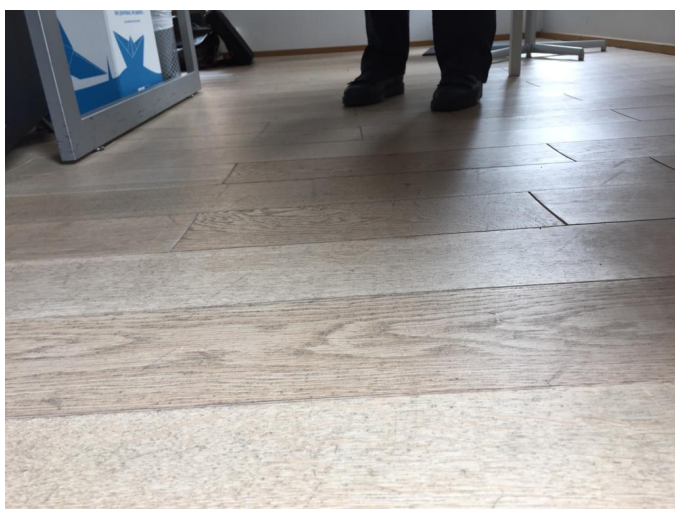
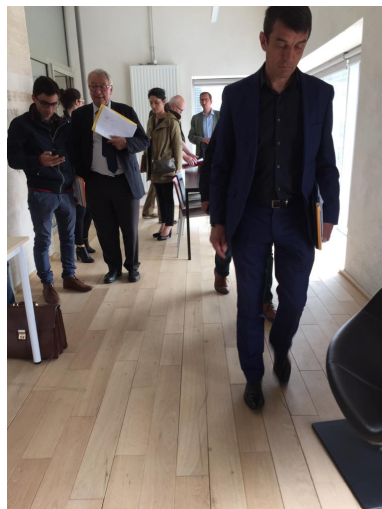
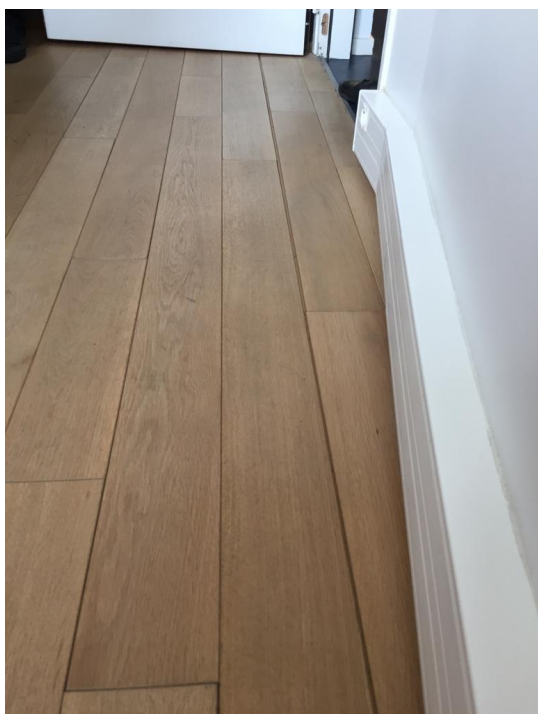
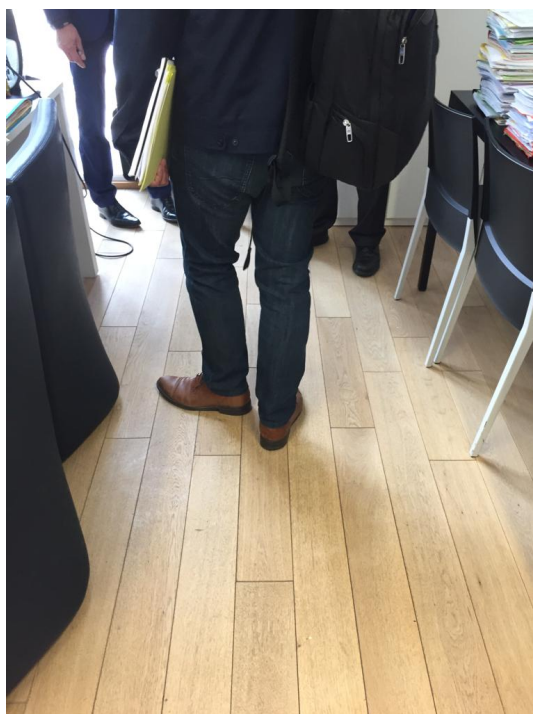
- D1 / Parquet gondolé dans bureau du procureur, salle d'audience N°4, bibliothèque, bureau Mme DERVIER:

L'utilisateur nous indique que le tuilage du parquet apparait immédiatement après la livraison du bâtiment, fin 2014, début 2015.

Concernant le bureau du procureur, le comportement du parquet est lié aux infiltrations de la façade, les défauts sont visibles plus particulièrement à proximité des parois dégradées.

Le désordre n'est pas de nature à porter atteinte à la solidité de l'ouvrage et ne le rend pas impropre à sa destination il est de nature esthétique.

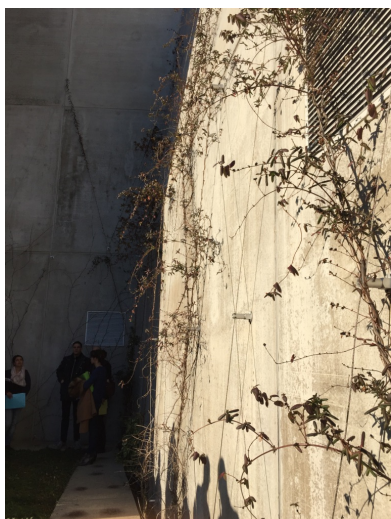
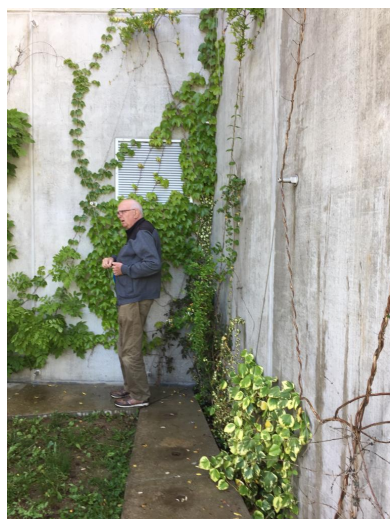
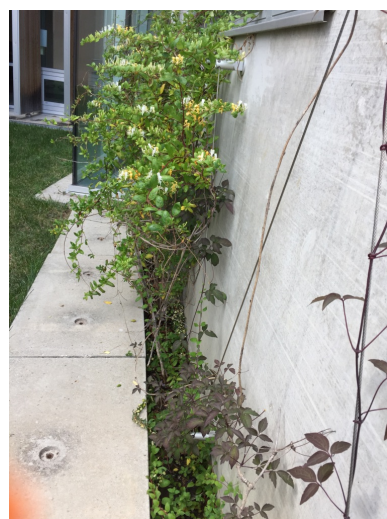
- **D2 / le chèvrefeuille ne pousse pas :**

Entre la première réunion du mois de février et les réunions du mois de mai, les végétaux prévus sur la façade se développent comme en attestent les photos ci-dessus.

Le chèvrefeuille s'acclimata lentement à son environnement mais la pousse est effective.

Ce point ne relève pas d'un désordre.
