## TRIBUNAL ADMINISTRATIF DE DIJON

Expertise n°1802440

MINISTERE DE LA JUSTICE c/ FRANCOIS CHOCHON- LAURENT PIERRE

## RAPPORT D'EXPERTISE

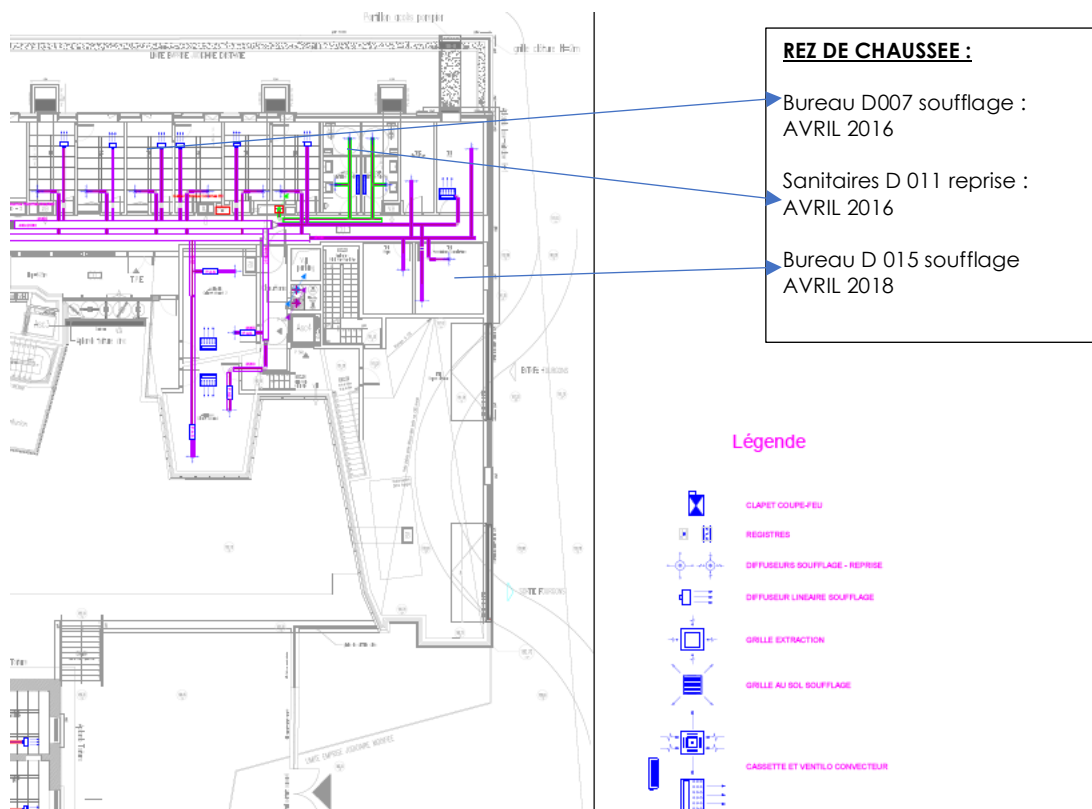
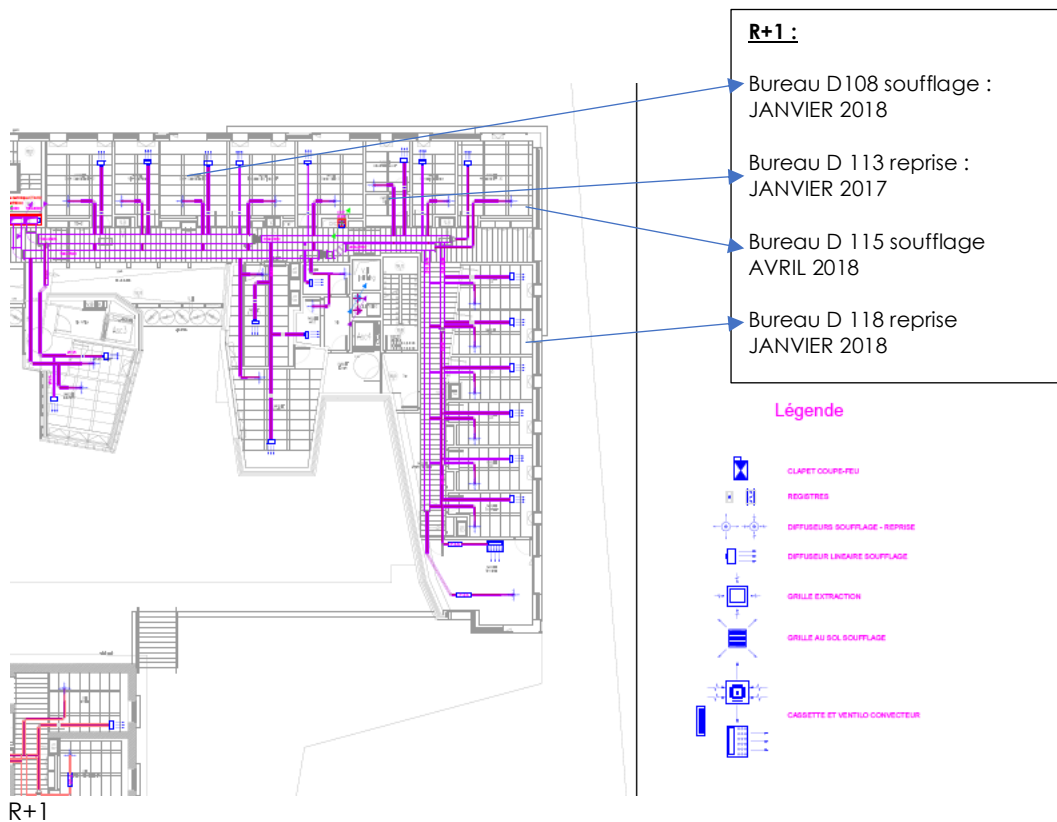
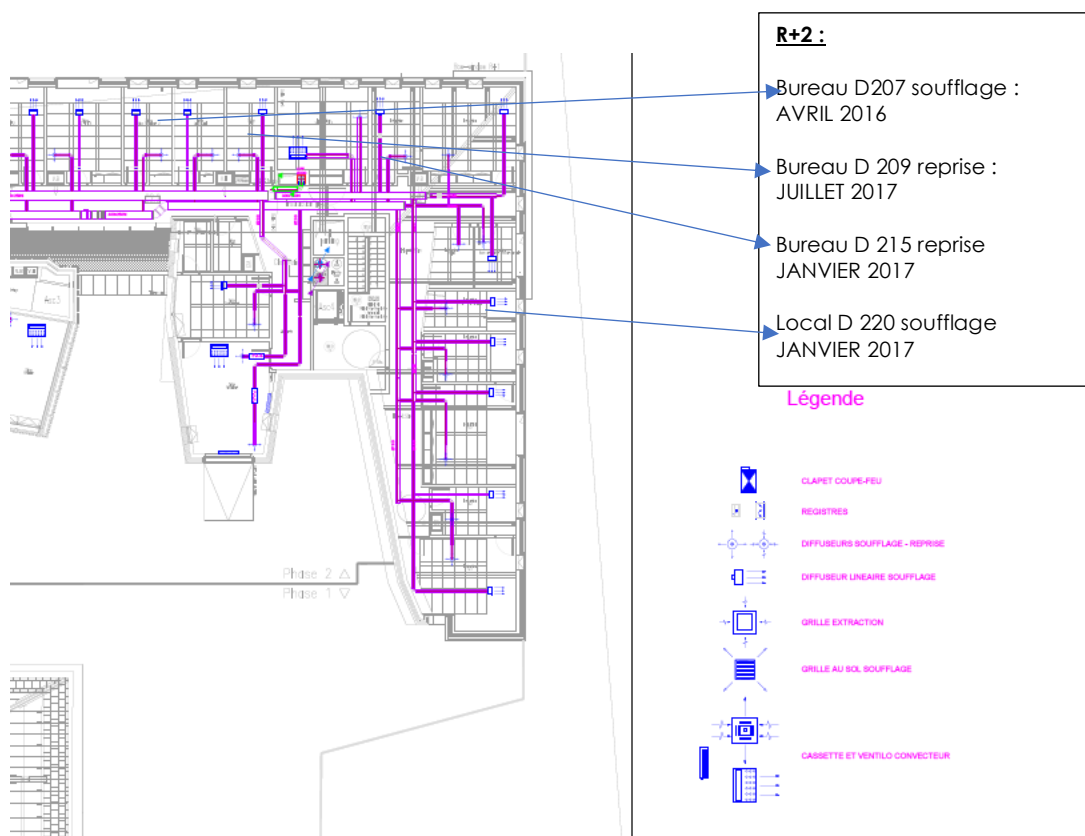
- 3 moteurs sont remplacés en 2016,
  - 4 moteurs sont remplacés en 2017,
  - 4 moteurs sont remplacés en 2018.
- Soit un total de 11 moteurs remplacés.

Ces moteurs sont en réalité positionnés sur le réseau de ventilation des bureaux, en lien avec la centrale de traitement d'air.

Ils sont aux nombres de deux par bureaux ( reprise, soufflage), le nombre de moteurs remplacés depuis la mise en service du bâtiment représente 4,30 % de l'ensemble des moteurs installés ( 130 bureaux environ à raison de deux moteurs par bureau, soit environ 260 moteurs au total).

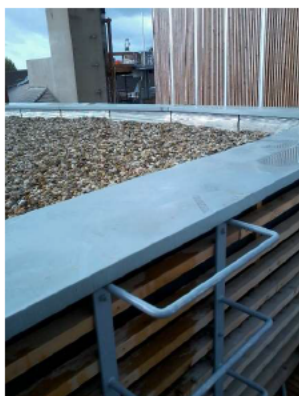
### **3.1.1 - Terrasses 1 et 1 bis**

Échelons sans **crosse de rétablissement** pour accès à la terrasse 1 bis  
Une crosse de rétablissement de type ci-dessous devrait être installée

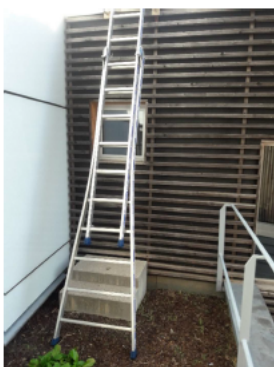
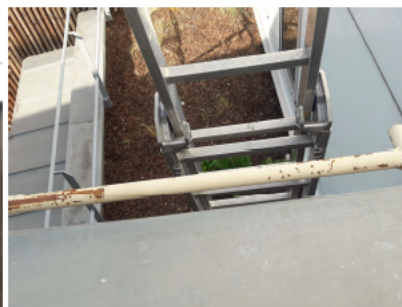
### **3.1.2 - Terrasses 2 et 2 bis**

Une échelle mobile (sans aucune sécurisation) sert d'accès à la terrasse inférieure 2 et à la crinoline pour l'accès à la terrasse 2 bis, aucun portillon n'est prévu dans le garde-corps pour approcher le haut de cette échelle.

Il serait judicieux de fixer définitivement l'échelle en partie haute et basse par des fixations non démontable (spits et cornières) ou installer un autre type d'accès (crinoline)

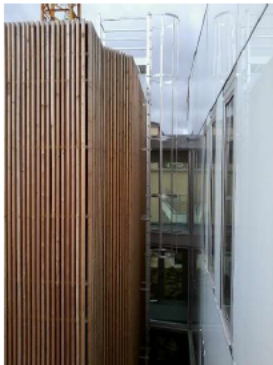
Un accès en haut de crinoline (terrasse 2 bis) en mauvais état, le rappel de porte automatique est cassé

Etablir un cheminement afin d'accéder en toute sécurité au pied de cette crinoline, une deuxième crinoline peut être nécessaire en remplacement de l'échelle mobile actuelle

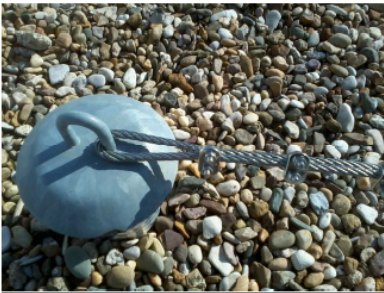
### 3.2.2.1.- Ligne de vie sur terrasse 1bis :

Pas de cosse-cœur, fixation en boucle interdite

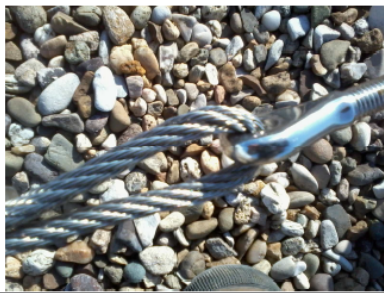
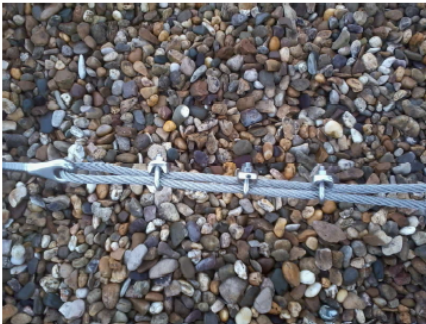
Le montage des cavaliers serre-câble est inversé (l'étrier doit être sur le brin mou)

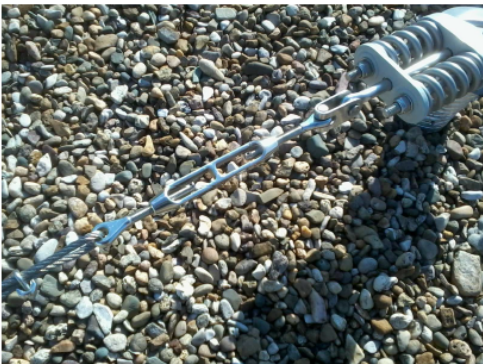
Pas de contre-écrous ni de bridage de sécurité sur le tendeur.

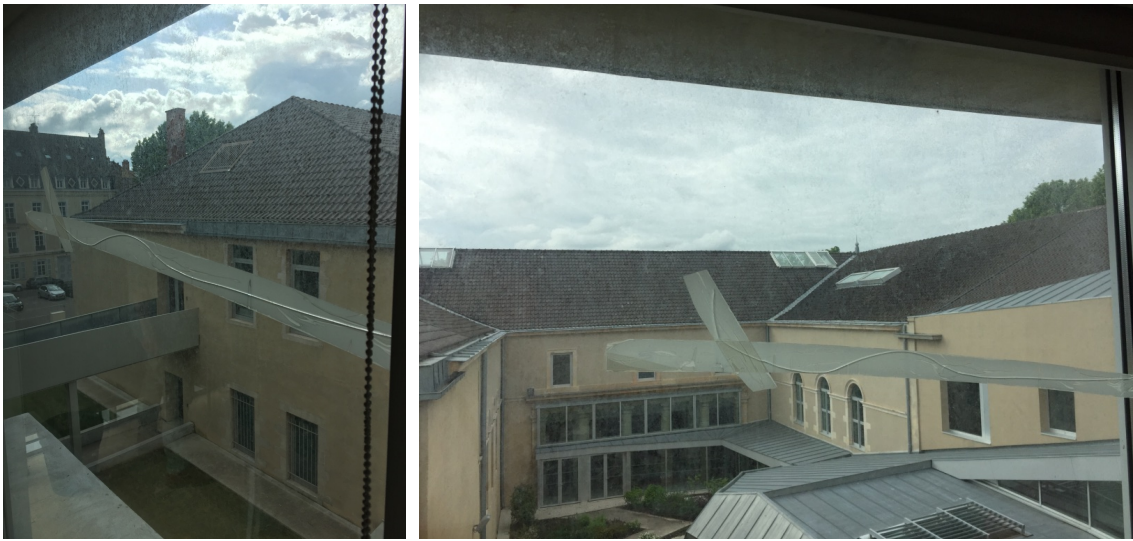
FENETRE DE LA BIBLIOTHEQUE, FISSURE HORIZONTALE  
NOTRE CONSTAT :

La fissure horizontale située sur la vitre intérieure du châssis de la bibliothèque apparaît en 2017 ( après la réception).

Ce châssis est surplombé d'une casquette en béton dont le débord forme une ombre projetée sur le vitrage. La fissure résulte du contraste thermique entre la partie ombragée par la casquette et la partie exposée au rayonnement. Le vitrage casse sous l'effet d'un contraste de température trop élevé ( casse thermique). La fissure sommairement protégée par du scotch doit être maintenue par un panneau provisoire car elle présente un risque de chute.

Ce désordre, de nature structurelle touche la solidité de l'ouvrage, il est susceptible de porter atteinte à l'usage du local.

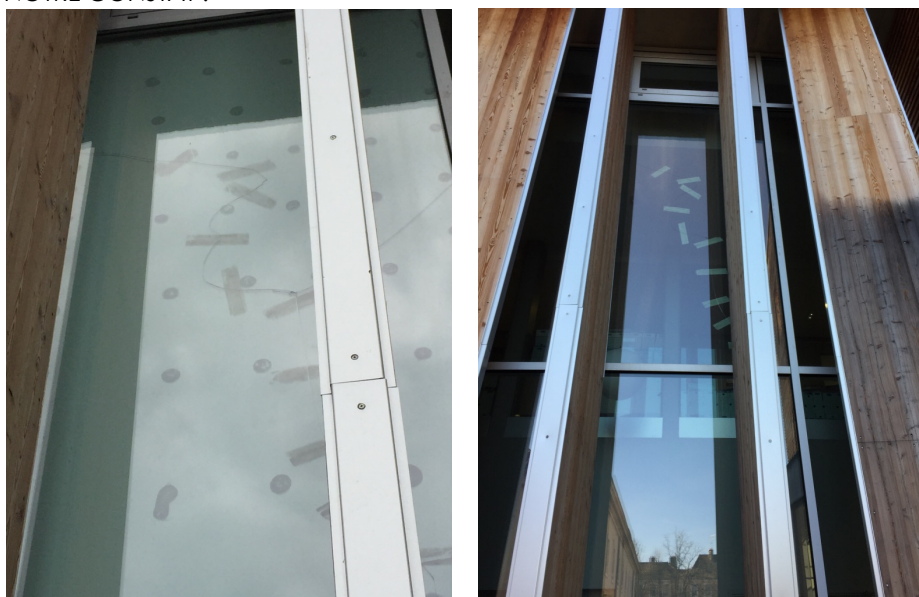
## CHASSIS VITRE SUR COULOIR TPE, FISSURE VERTICALE ET HORIZONTALE NOTRE CONSTAT :

Une fissure verticale apparaît sur l'ensemble vitré du couloir du TPE courant 2016.

Cette fissure évolue et se prolonge horizontalement sur la droite courant 2019.

La fissure résulte du contraste thermique entre la partie ombragée par le brise soleil et la partie exposée au rayonnement. Le vitrage casse sous l'effet d'un contraste de température trop élevé (casse thermique).

Ce désordre, de nature structurelle touche la solidité de l'ouvrage, il est susceptible de porter atteinte à l'usage du local.

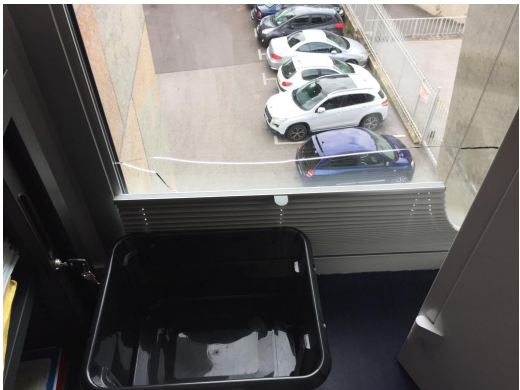
FENETRE DU BUREAU D14 :  
NOTRE CONSTAT :

La fissure de l'allège du bureau D14 est apparue très récemment car nous la découvrons au cours de nos investigations techniques du mois de MAI.  
Le vitrage est équipé d'un store intérieur susceptible d'expliquer un phénomène de casse thermique en lien avec un contraste trop élevé de température.  
Ce désordre, de nature structurelle touche la solidité de l'ouvrage, il est susceptible de porter atteinte à l'usage du local.

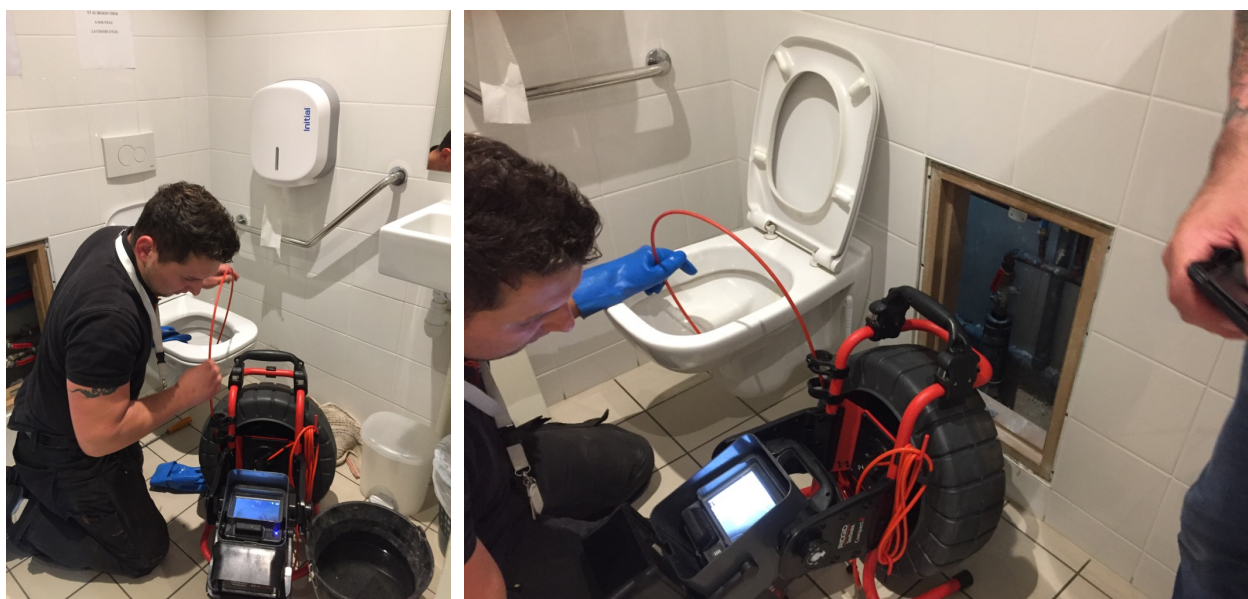
○ **D 10 c : toilettes régulièrement bouchés**

Les utilisateurs se plaignent d'un mauvais écoulement des sanitaires du TI et du TGI.

Ce défaut ne porte pas atteinte à la solidité du bâtiment, il ne rend pas les sanitaires impropres à leur destination, il relève d'une mauvaise utilisation.

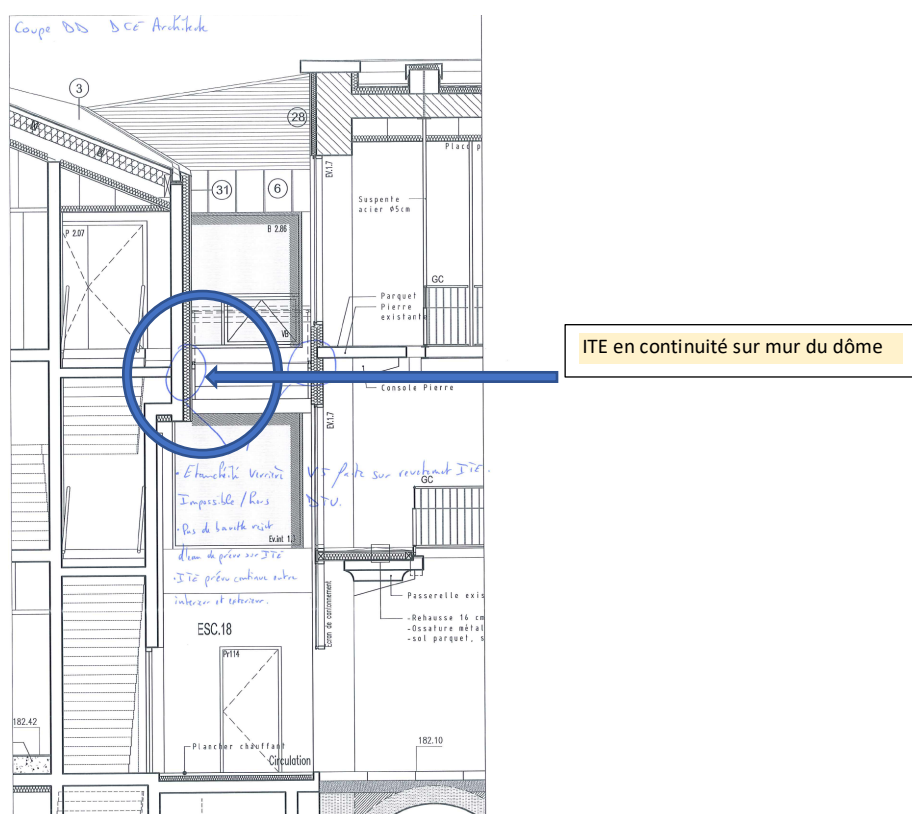
La coupe DD du DCE versée aux débats par LEON GROSSE indique qu'à la conception, l'architecte envisageait de fixer la verrière sur l'ITE, le long du mur du dôme.

Ce désordre trouve son origine dès la conception architecturale, la fixation de la verrière directement sur l'ITE étant contraire à la réglementation.

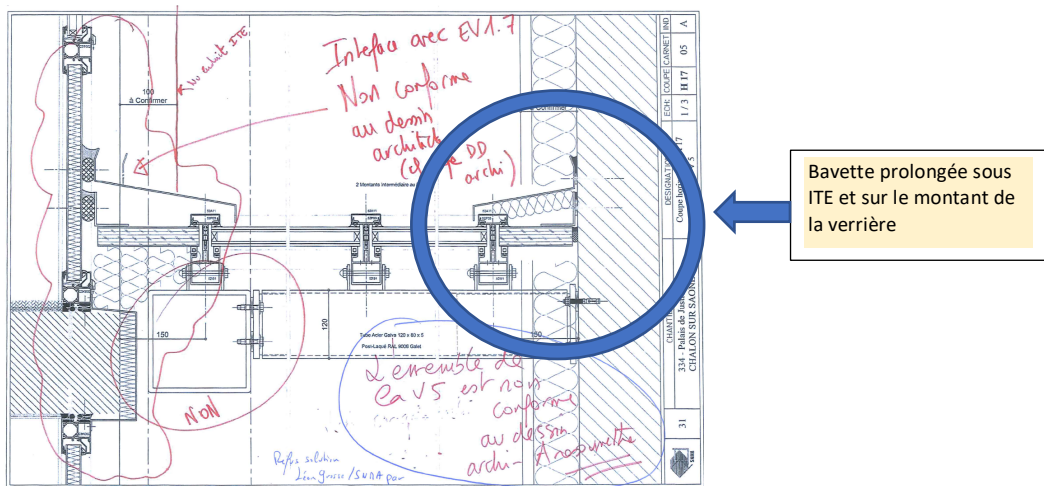
Cette disposition technique étant en contradiction avec le DTU, l'entreprise LEON GROSSE et son sous-traitant SNMA proposent de fixer la verrière sur le mur du dôme et de réaliser l'ITE en surplomb conformément au détail ci-dessous :

Cette proposition n'est pas validée par l'équipe de maîtrise d'œuvre.

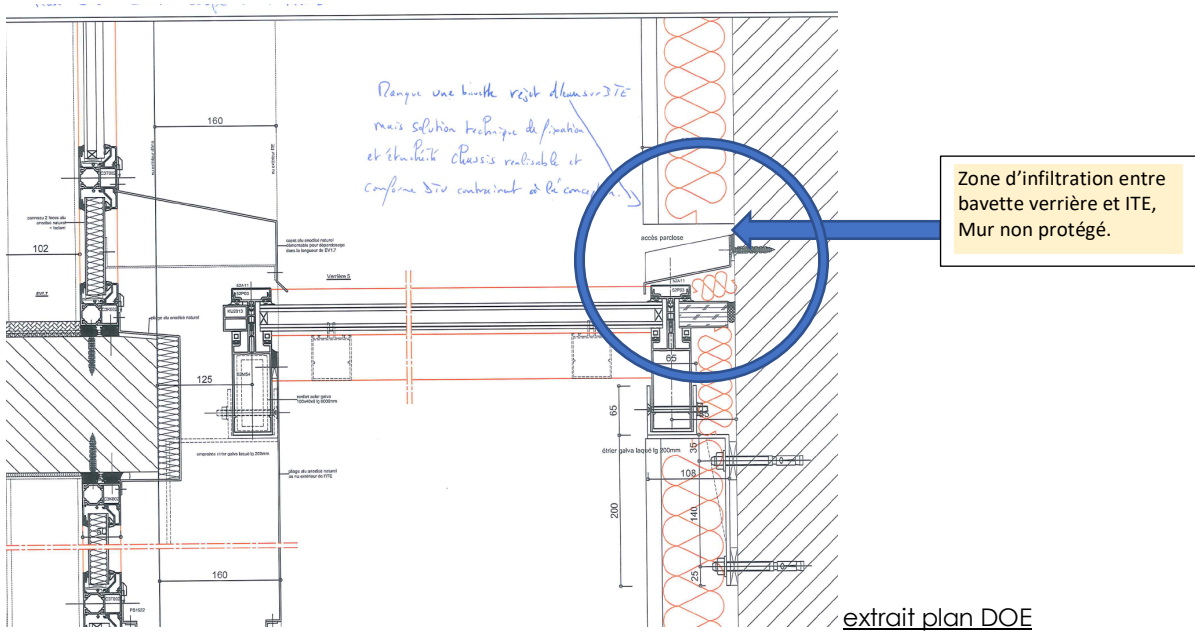
Finalement, la verrière sera fixée sur le mur du dôme, mais la bavette de protection des éléments de fixation latéraux ne remonte pas sous l'épaisseur de l'ITE et se limite à l'épaisseur de l'isolant, laissant une zone non protégée :

La rail de départ pour la mise en place des plaques d'isolation est normalement conçu pour assurer un effet goutte d'eau et éviter que les eaux qui ruissellent en façade viennent au contact de l'élément porteur.

Ce désordre provoque régulièrement l'apparition de flaques d'eau dans le couloir d'accès au dôme.

***L'infiltration provient d'un défaut de conception architecturale et technique et d'un défaut de mise en œuvre.***

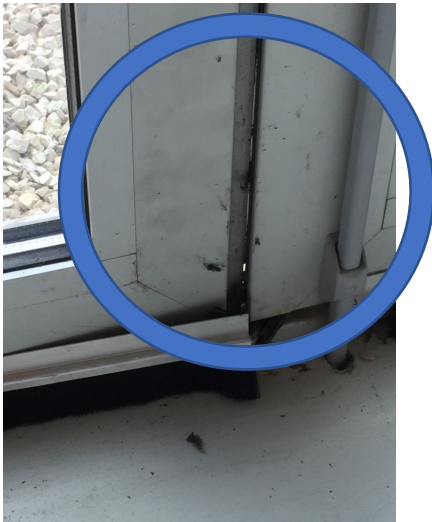
S'agissant des infiltrations constatées à la jonction des ouvrants en partie verticale, elles résultent, non d'un problème situé au pied de l'ouvrage comme semble vouloir le démontrer LEON GROSSE, mais d'une défaillance des joints de recouvrement verticaux.

Par conséquent, lors d'épisode pluvieux, il arrive que de l'eau pénètre à l'intérieur de la salle des pas perdus.

**L'absence d'étanchéité à l'eau des joints verticaux de la menuiserie relève d'un défaut de fabrication imputable principalement à l'entreprise sous-traitante pour le lot menuiseries extérieures, SNMA.**

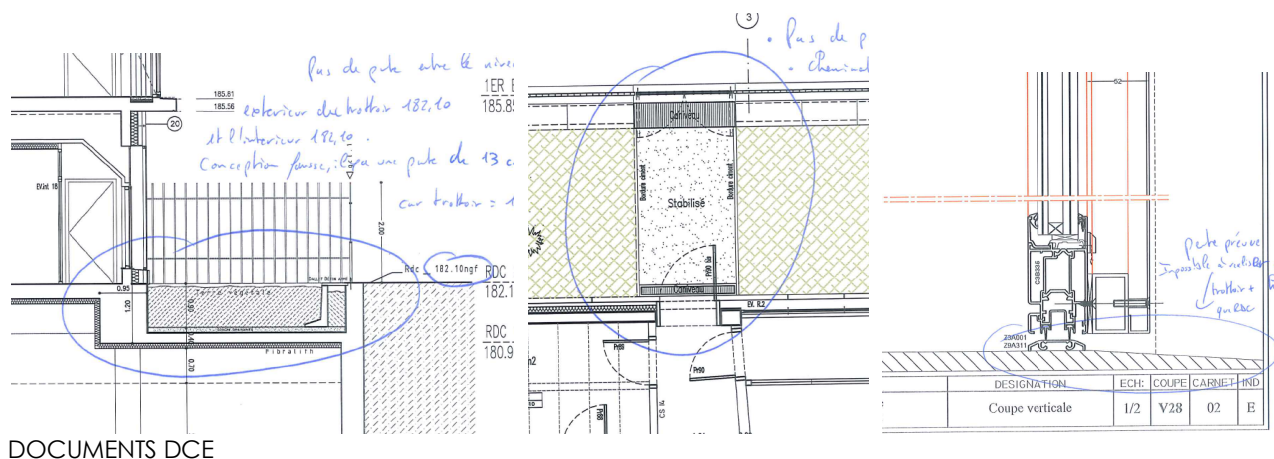
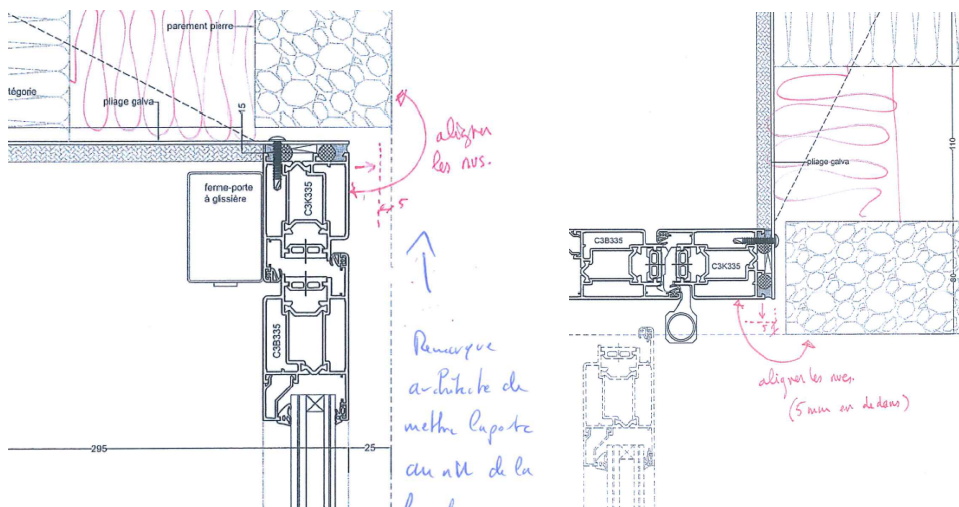
La société LEON GROSSE verse un certain nombre de pièces aux débats qui démontrent qu' à l'origine, les plans DCE ne prévoient pas de dévers entre le niveau de la rue et le seuil de la porte et que le revêtement du chemin extérieur est prévu en matériaux drainants.

Ces plans démontrent, en outre la volonté affirmée de l'architecte de fixer la porte donnant sur le couloir au nu extérieur de la façade, cette disposition ne permettant plus de réaliser une contrepenne au pied de la menuiserie et d'assurer une parfaite étanchéité à l'eau.

Le défaut d'étanchéité de la menuiserie est également en lien avec la position de la grille décorative qui guide les eaux de pluie vers l'intérieur du bâtiment et relève d'un défaut de conception technique et de mise en œuvre.

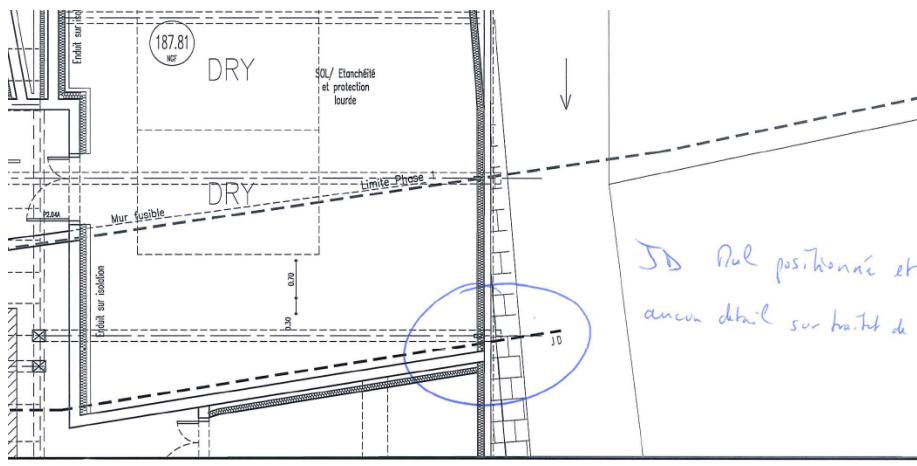
La société LEON GROSSE précise que le joint de dilatation n'apparaît pas sur les plans DCE et verse aux débats un extrait du CCTP gros œuvre pour justifier de l'absence de couvre joint, non prévu par l'équipe de conception.

L'absence de couvre joint ne constitue pas, à notre connaissance, un manquement aux règles DTU et ne peut de ce fait mettre en cause la responsabilité des concepteurs.

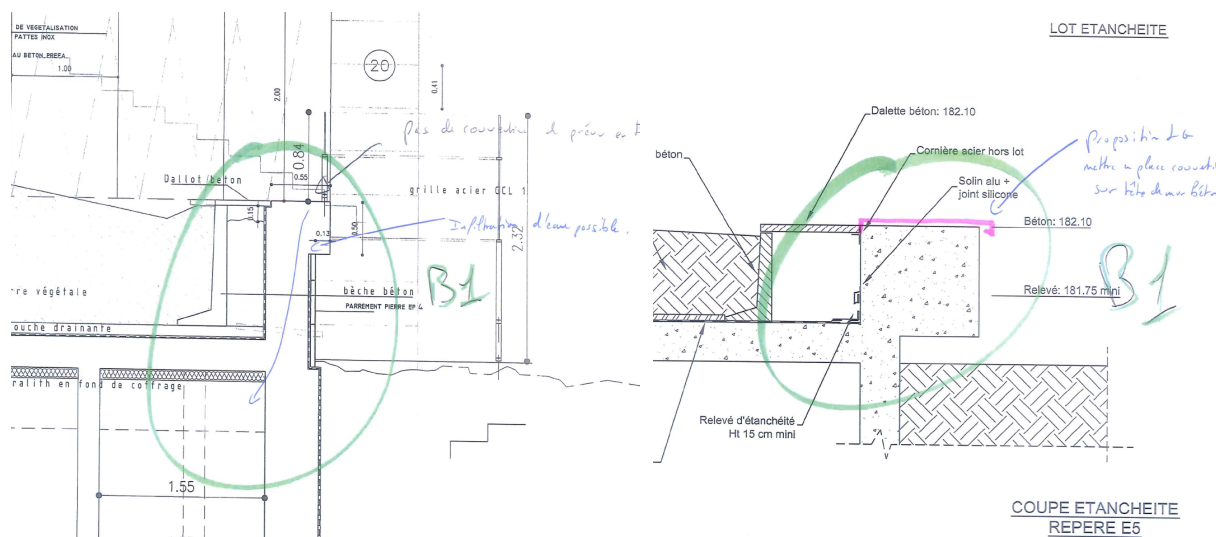
Les investigations techniques ont démontré que l'écoulement se produit entre la surface enrobé du parking et le mur du couloir qui mène aux geôles.

Il résulte d'une absence d'étanchéité du mur de soutènement le long du parking.

L'entreprise LEON GROSSE indique que le détail d'exécution est identique au détail du DCE de l'architecte, elle estime, en outre que l'absence de couverture pour protéger la tête du mur et le joint de dilatation prévu à cet emplacement est susceptible d'expliquer l'infiltration et qu'elle relève de la responsabilité du maître d'œuvre et du bureau de contrôle.

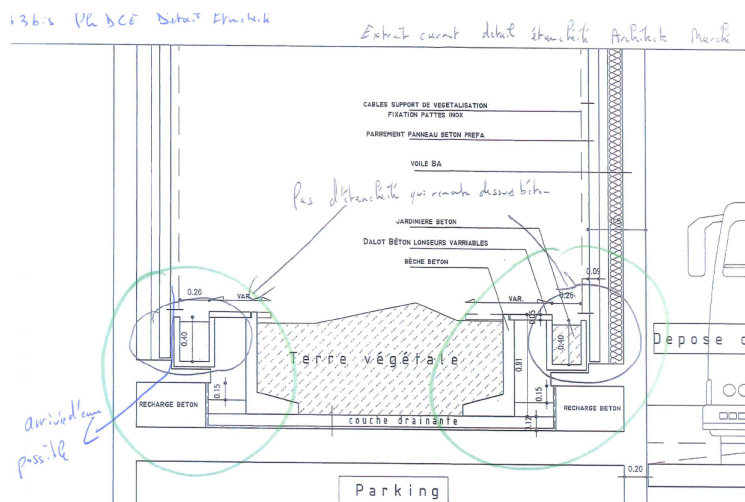
La société LEON GROSSE fait valoir que ce défaut est connue depuis la conception du bâtiment.

Elle indique que le DCE du maitre d'œuvre ne prévoyait aucune étanchéité et aucune isolation thermique au niveau des jardinières et verse aux débats l'extrait du DCE :

Ce désordre provient d'une absence d'ouvrage connues depuis la conception.

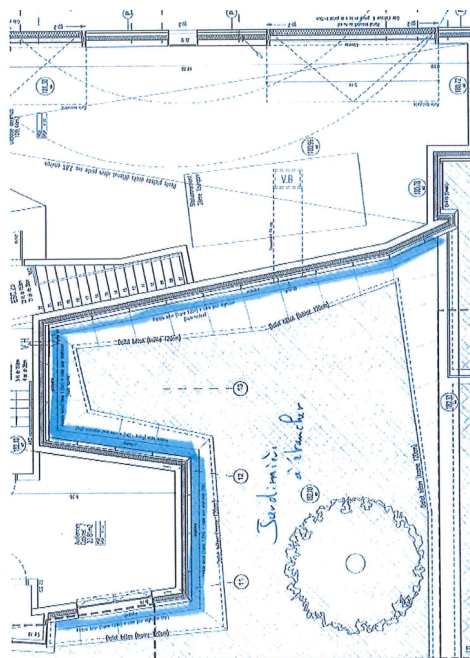
Elle indique avoir proposé de mettre en œuvre une étanchéité suivant son devis N°78 pour un montant de 6 585 € HT, cette prestation n'ayant pas été validée par la maîtrise d'œuvre.

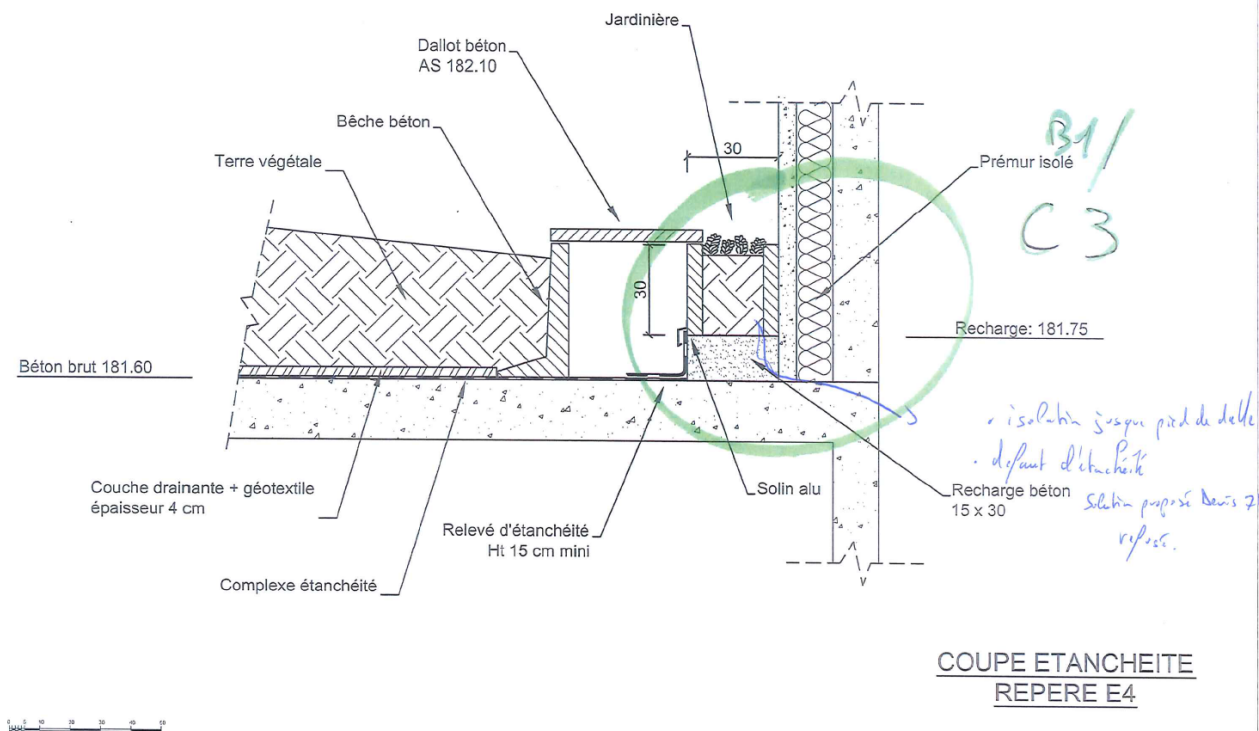
Finalement, les travaux seront réalisés sans étanchéité, en prolongeant l'isolation de la façade le long des jardinières afin de limiter la condensation suivant le détail d'exécution ci-après :

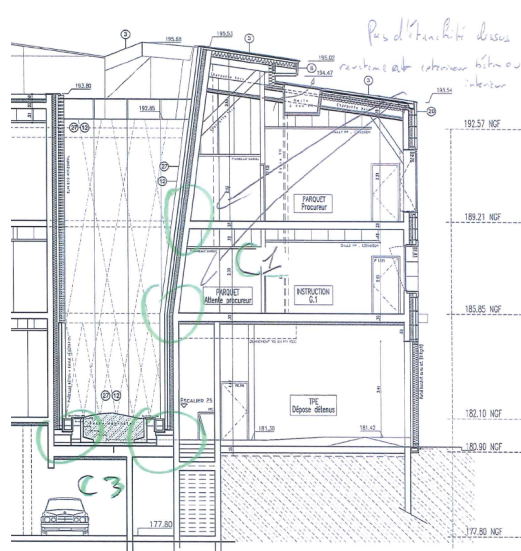
La société LEON GROSSE estime que ce dommage relève d'un défaut de conception qui ne tient pas compte de l'inclinaison à 7% de la façade et de la nécessité de prévoir une étanchéité complète.

Elle explique que la mise en œuvre de béton préfabriqué avec fixation des ouvrages joue un rôle de vecteur et favorise le passage d'eau et que la réalisation de prémurs isolés thermiquement ne permet pas à la façade inclinée de jouer son rôle d'étanchéité vis-à-vis des locaux sous-jacents.

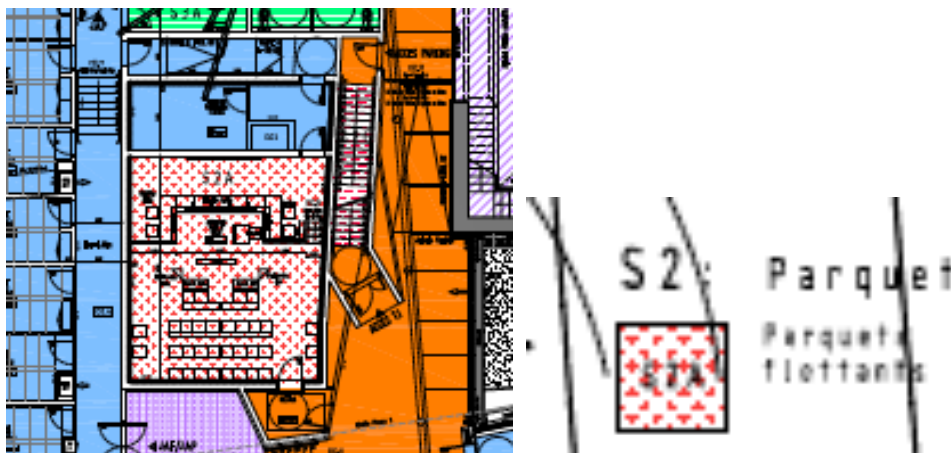
Repérage sur plan

- **D1 / Parquet gondolé dans bureau du procureur, salle d'audience N°4, bibliothèque, bureau Mme DERVIER:**
