**DIR EST**  
 Direction Interdépartementale des  
 Routes de l'Est

MAITRISE D'ŒUVRE EXTERNALISEE  
 POUR LES TRAVAUX D'ESOA EN DIR EST  
**Pont sur l'Ain – Cize (39) – RN5 PR70+100**

**ETUDES AVP – Joints de chaussée**

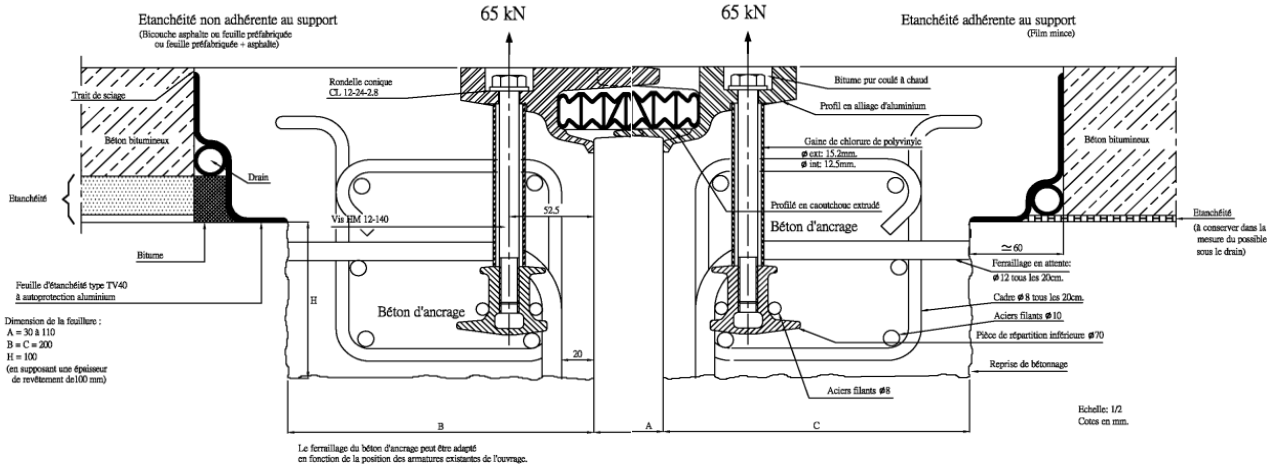
**Figure 24 : Fiche technique joint CIPEC Wd 80F – Joint à dents**

Les joints actuels seraient de type CIPEC Wd 80F. La fiche technique du joint en question est présentée ci-dessous :

Ce type de joint requiert une réservation minimale de 200mm x 200mm (y compris l'épaisseur d'enrobé) soit une hauteur de solin de 200mm.

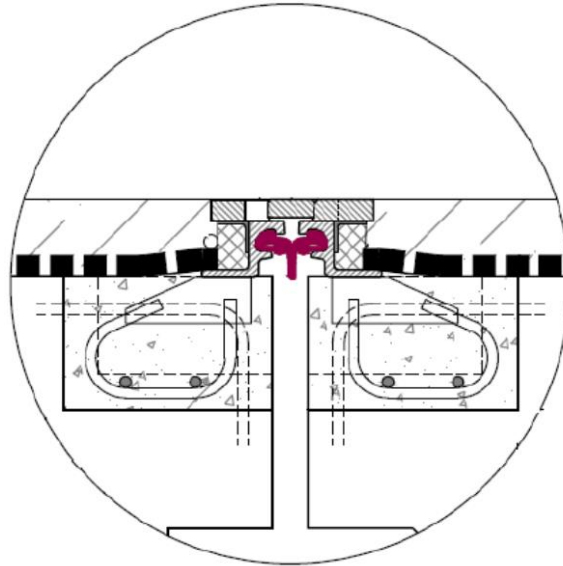
Figure 27 – Représentation d'un joint monobloc

La grande différence avec un joint classique se situe au niveau de l'étanchéité et de la durabilité de ce type de joint. Ces éléments s'expliquent par les dispositions suivantes :

- Le joint EPDM disposé entre les lamelles métalliques est conçu avec des profilés spécifiques qui assurent l'étanchéité de ces lignes de joints,
- L'étanchéité est par ailleurs complétée par les raccords d'étanchéité entre le tablier et les lignes de joints.

Un autre type de joint pourrait être utilisé, présentant une très bonne étanchéité. Il s'agit du joint monobloc. Il est illustré ci-dessous ;
