# Pont du Vaudioux sur la Lemme

## Diagnostic de corrosion des armatures du béton armé

**RAPPORT D'ETUDE**

**Septembre 2024**

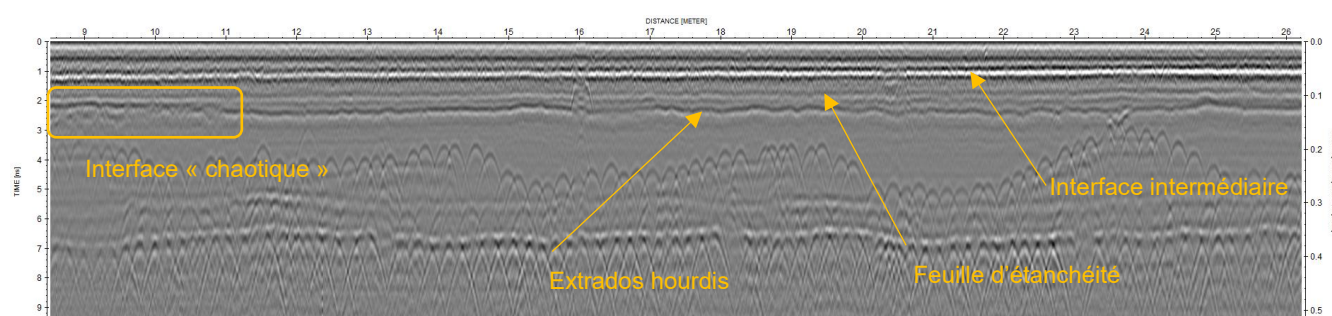
Figure 2 : extrait commenté du profil longitudinal enregistré à l'axe de la voie amont.

- une interface intermédiaire dans l'épaisseur de chaussée, très marquée et correspondant vraisemblablement à la réfection récente de la couche roulement ;
- une interface correspondant à la feuille préfabriquée (recouvrement des lès identifiable sur les profils transversaux ;
- une interface correspondant à l'extrados du hourdis (interface reprofilage / hourdis). Cette interface présente un aspect chaotique **sur environ les 8 premiers mètres depuis l'extrémité RD (ou St-Laurent)**, signe d'une **possible mauvaise adhérence entre le reprofilage et le hourdis**.

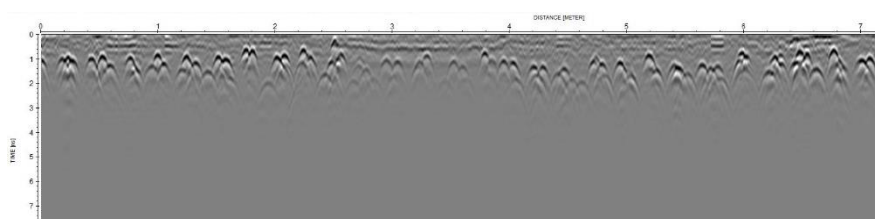
(1) : il est difficile d'identifier les armatures sur les sommiers des culées (autre les cadres « classiques », présence d'épingles dues à la présence d'anciens murets-cache : cf Figure 3 et Figure 4)

Figure 4 : profil radar sur la face latérale du sommier de la culée RD. Impossibilité de faire la distinction entre les cadres du sommier et les épingle de l'ancien muret-cache.

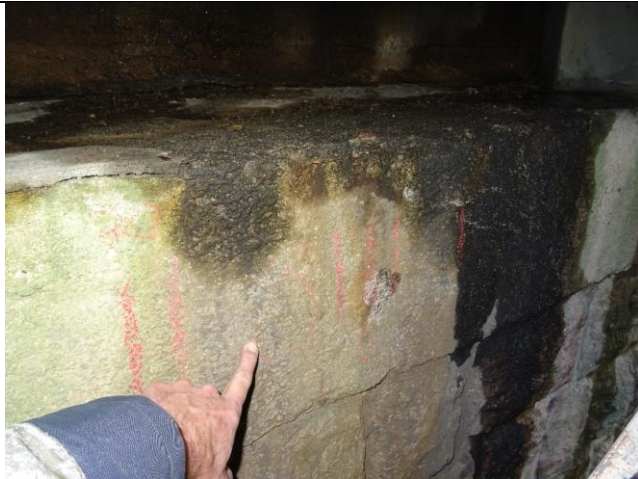
| N° prélèvement | Implantation |
|---|---|
| C-CI-1 | Face latérale du <b>sommier</b> de la culée RD<br>Entre les poutres P1-P2 (à ~ 200 cm de l'axe de la poutre amont)<br>Zone avec écoulements - Photo 2 |

Photo 2 : vue sur implantation du prélèvement C-Cl-1.

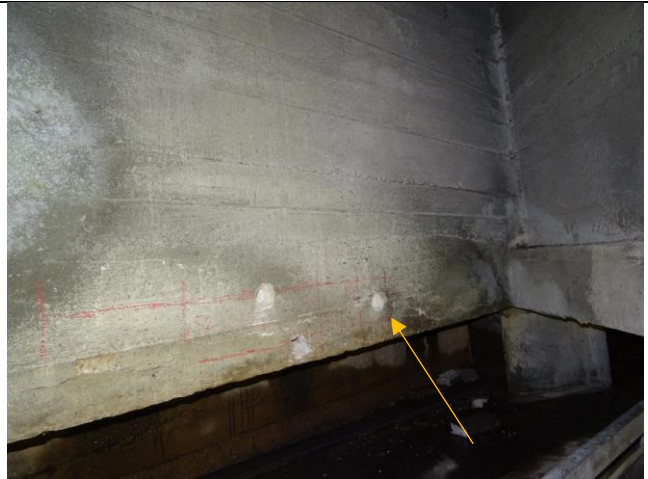
| N° prélèvement | Implantation |
|---|---|
| E-CI-1 | Âme extérieure de l' <b>entretoise sur culée RD</b><br>Entre les 2 poutres centrales (P2-P3)<br>Réalisé <b>au plus bas de l'entretoise</b> / zone avec début d'éclat - Photo 3 |

Photo 3 : vue sur implantation du prélèvement E-Cl-1.

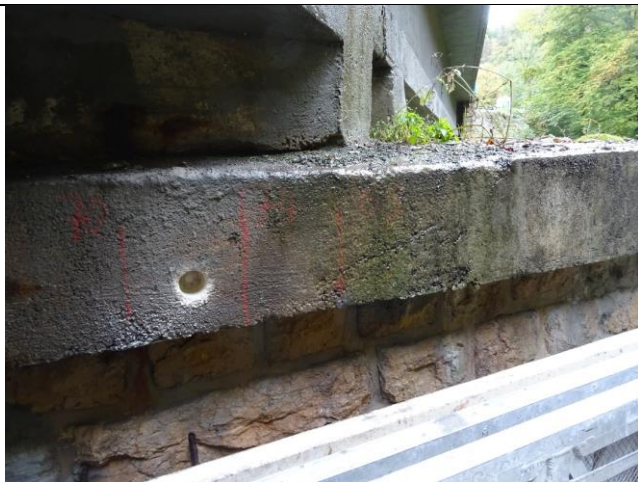
| N° prélèvement | Implantation |
|---|---|
| C-CI-3 | Face latérale côté RG du <b>sommier</b> de la pile<br>Au droit de la poutre amont (P1)<br>Zone avec écoulements - Photo 4 |

Photo 4 : vue sur implantation du prélèvement C-Cl-3.

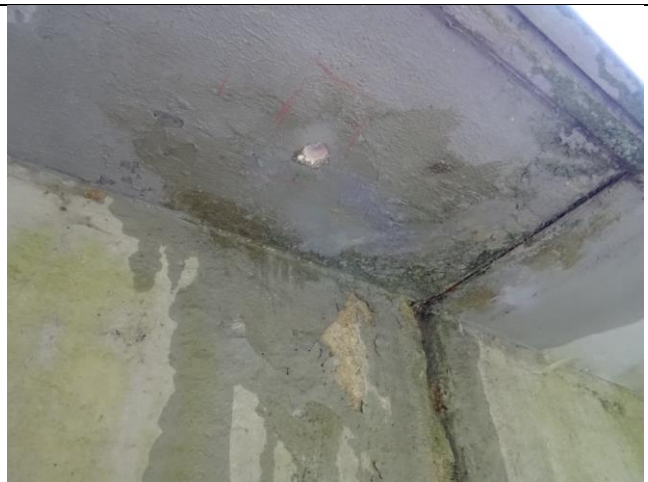
| N° prélèvement | Implantation |
|---|---|
| H-CI-2 | Intrados de l' <b>encorbellement</b> amont<br>Au niveau du joint de dilatation au droit de la pile<br>Zone avec écoulements et enduit qui se décolle par plaques - Photo 5 |

Photo 5 : vue sur implantation du prélèvement H-Cl-2.

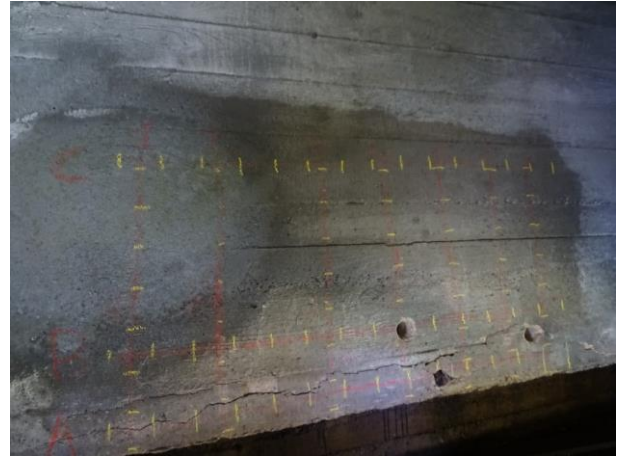
La zone auscultée correspond à la **partie inférieure** de la face accessible (avant) de l'entretoise sur la culée RD (E11) entre les deux poutres centrales. Cette zone correspond également au prélèvement E-CI-1 et aux fenêtres F2 et F3.

Photo 13 : vue sur la zone de mesures électrochimiques sur l'entretoise E11.

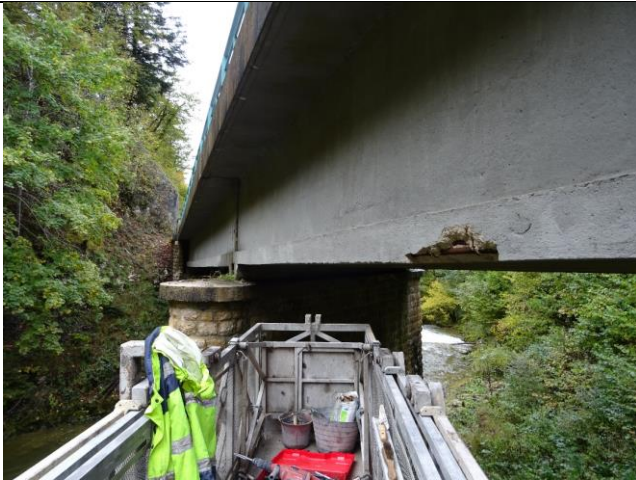
Photo 14 : vue sur éclat sur fer du talon de la poutre amont.

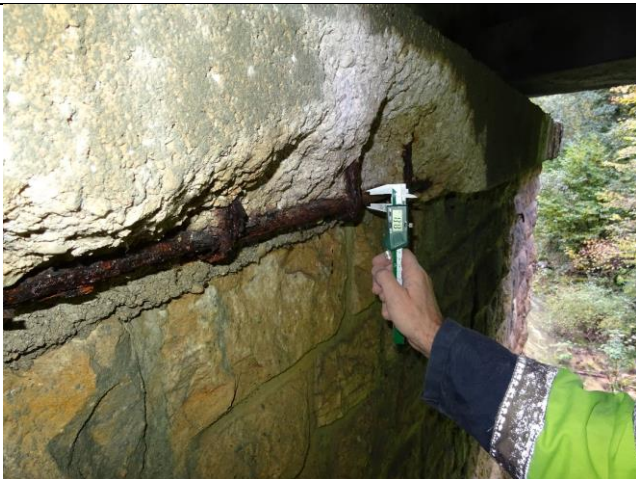
Photo 16 : vue sur éclat sur fer sur le sommet de la pile (côté travée RD).

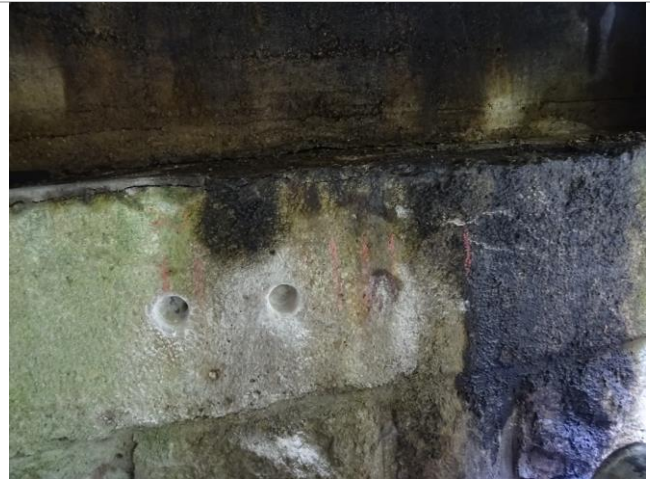
| Ouvertures de fenêtres sur les armatures pour constats visuels | | | | |
|---|---|---|---|---|
| <b>Sommier (face latérale)</b> | F1 | 30 | Culée RD à proximité de C-Cl-1 : <b>absence de corrosion</b> | Photo 30 & Photo 31 |

*Photo 31 : Emplacement de la fenêtre F1 à proximité de C-Cl-1 (fenêtre à gauche sur la photo).*

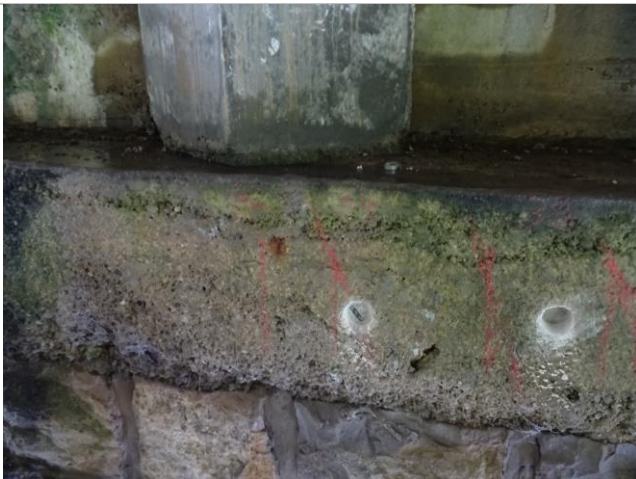
| Ouvertures de fenêtres sur les armatures pour constats visuels | | | | |
|---|---|---|---|---|
| | F4 | 30 | Culée RG à proximité de C-Cl-2 : <b>absence de corrosion</b> | Photo 32 & Photo 33 |

*Photo 32 : Emplacement fenêtre F4 à proximité de C-Cl-2 (fenêtre à gauche sur la photo).*

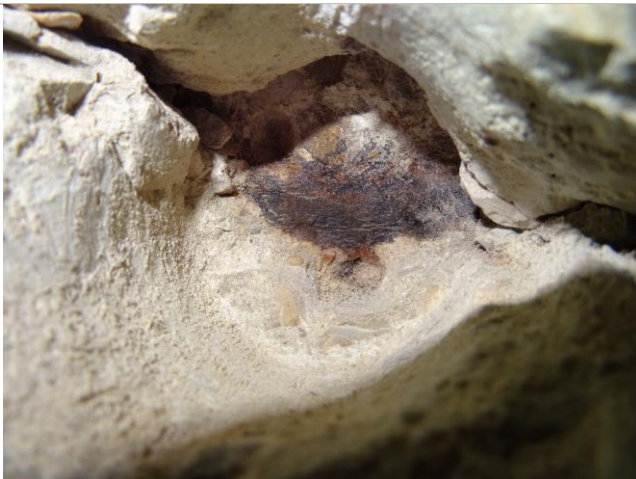
Photo 38 : Vue sur la fenêtre F3.

| Ouvertures de fenêtres sur les armatures pour constats visuels | | | | |
|---|---|---|---|---|
| | F3 | 54 | Entretoise E11 à proximité de E-Cl-1 (fenêtre sur armature horizontale & fracture) : <b>corrosion avec perte de masse</b> (difficile d'évaluer la perte de masse). | Photo 36 & Photo 38 |

Les ouvertures de fenêtres (12) se révèlent favorables à l'ouvrage, puisque malgré l'importante pollution par les chlorures relevée sur l'ouvrage seules deux fenêtres présentent de la corrosion, sans caractère catastrophique : lors de la connexion au ferrailage pour les mesures électrochimiques sur le hourdis et sur l'entretoise E11 (corrosion « attendue » car fenêtre F4 réalisée au droit d'une fracture).

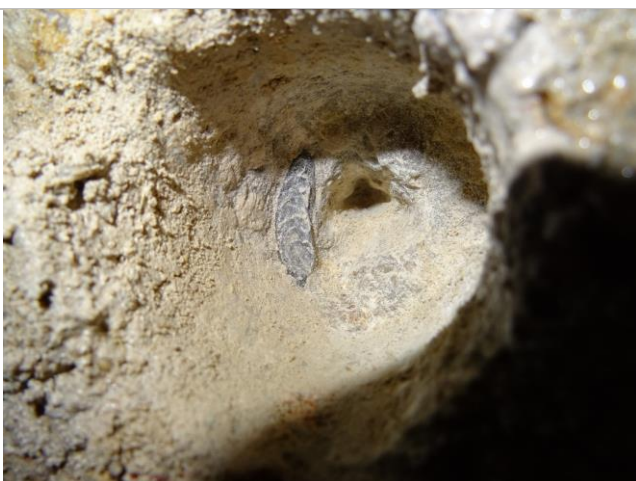
Photo 40 : Vue sur fenêtre F11..

| Ouvertures de fenêtres sur les armatures pour constats visuels | | | | |
|---|---|---|---|---|
| | F11 | 50 | Entretoise E0 à proximité de E-Cl-2 : <b>absence de corrosion « avancée »</b> (armature matée lors de l'ouverture → impossible de déterminer si présence de corrosion très superficielle). | Photo 39 & Photo 40 |

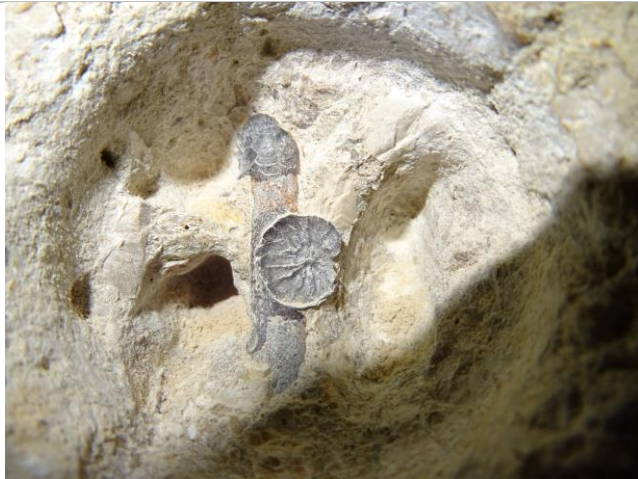
*Photo 42 : Vue sur la fenêtre F9.*

| Ouvertures de fenêtres sur les armatures pour constats visuels | | | | |
|---|---|---|---|---|
| | F9 | 25 | Âme entretoise E7 entre les poutres P2-P3 : <b>absence de corrosion</b> autre que très superficielle et antérieure au bétonnage | Photo 42 |

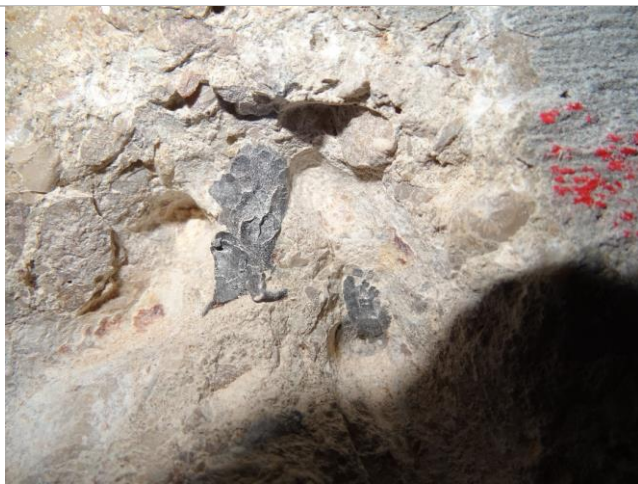
*Photo 44 : Vue sur la fenêtre F8.*

| Ouvertures de fenêtres sur les armatures pour constats visuels | | | | |
|---|---|---|---|---|
| | F8 | 14 | Âme intérieure poutre P1 entre E2-E3 : mêmes constatation que pour F7 | Photo 44 |

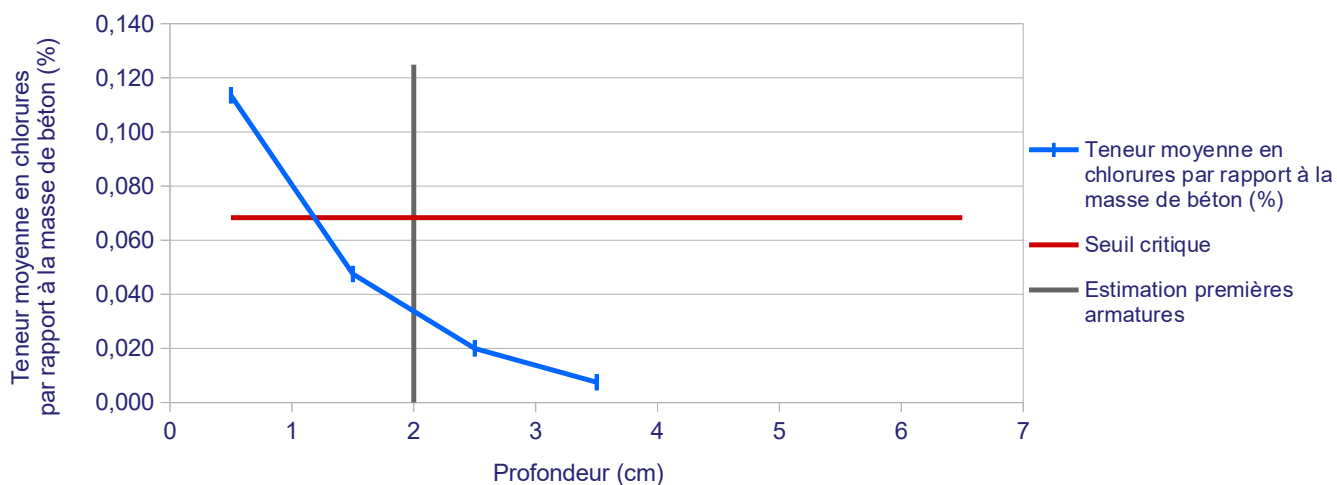
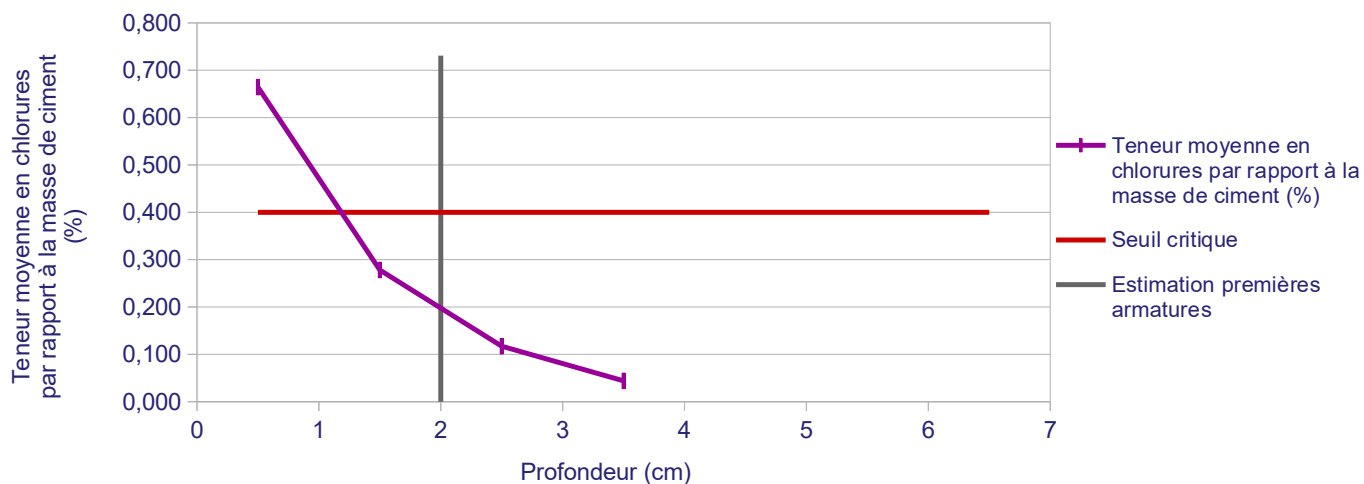
| Informations générales | |
|---|---|
| <b>Descriptif de la zone de prélèvement :</b> | Hourdis entre poutres (défaut d'étanchéité) |

| Appareillage | | | | |
|---|---|---|---|---|
| Teneur en chlorures au niveau des premières armatures (%) | | | 0,229 | 1,372 |
