**District de Besançon  
CEI de Saint Laurent en Grandvaux**

# MAITRISE D'ŒUVRE EXTERNALISEE POUR LES TRAVAUX D'ESOA EN DIR EST **Pont sur l'Ain – Cize (39) – RN5 PR70+100**

## ETUDES PRO

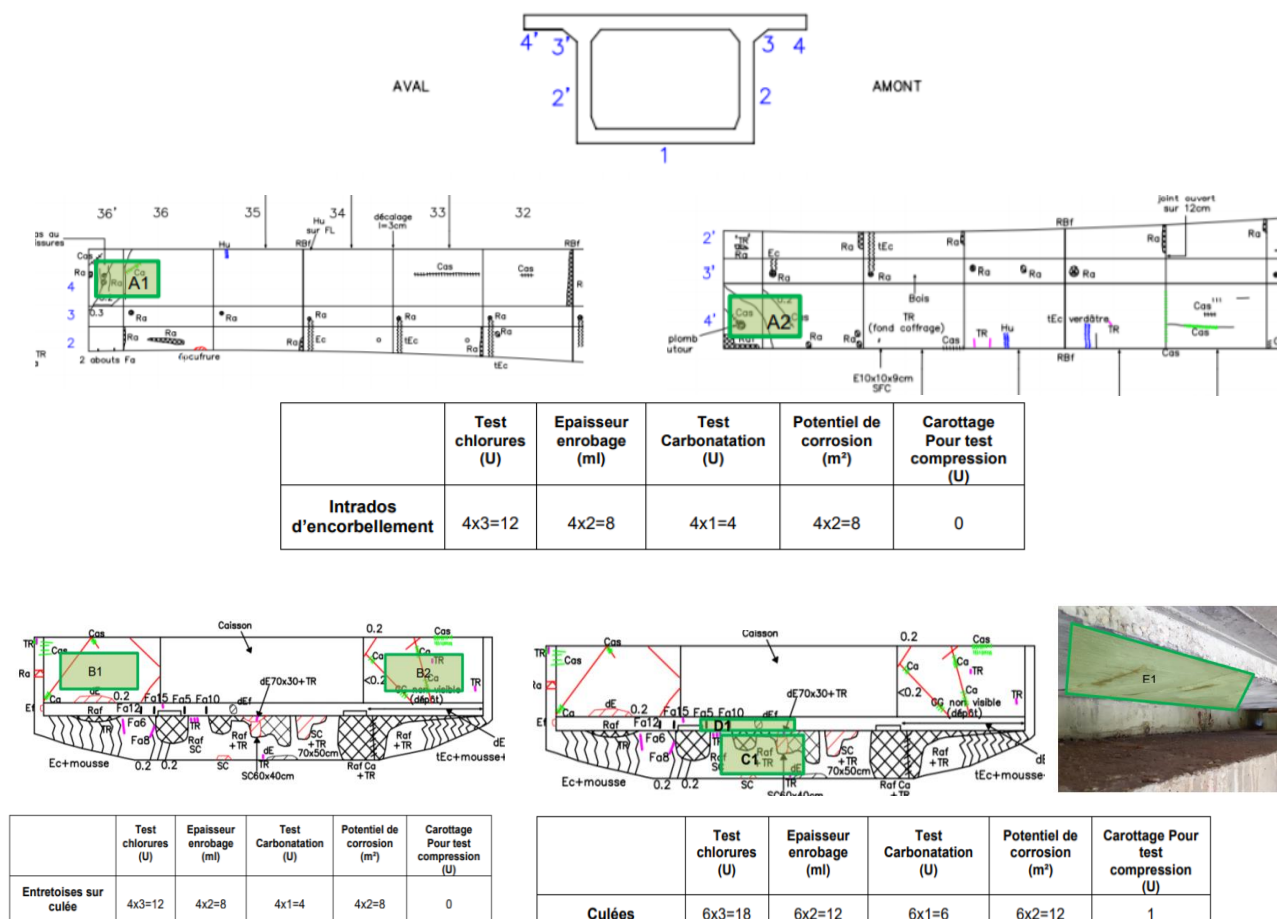
Figure 14 : Zonage et consistance des prélèvements/analyses

Sous le pilotage et la coordination du MOE, le diagnostic béton a été réalisé par la société GINGER CEBTP. Le zonage des échantillons est présenté ci-dessous :

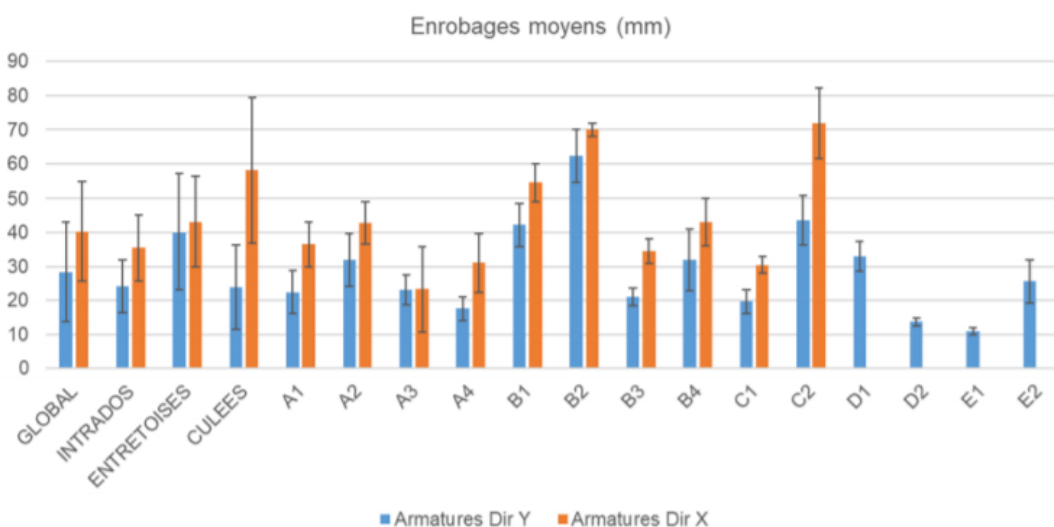
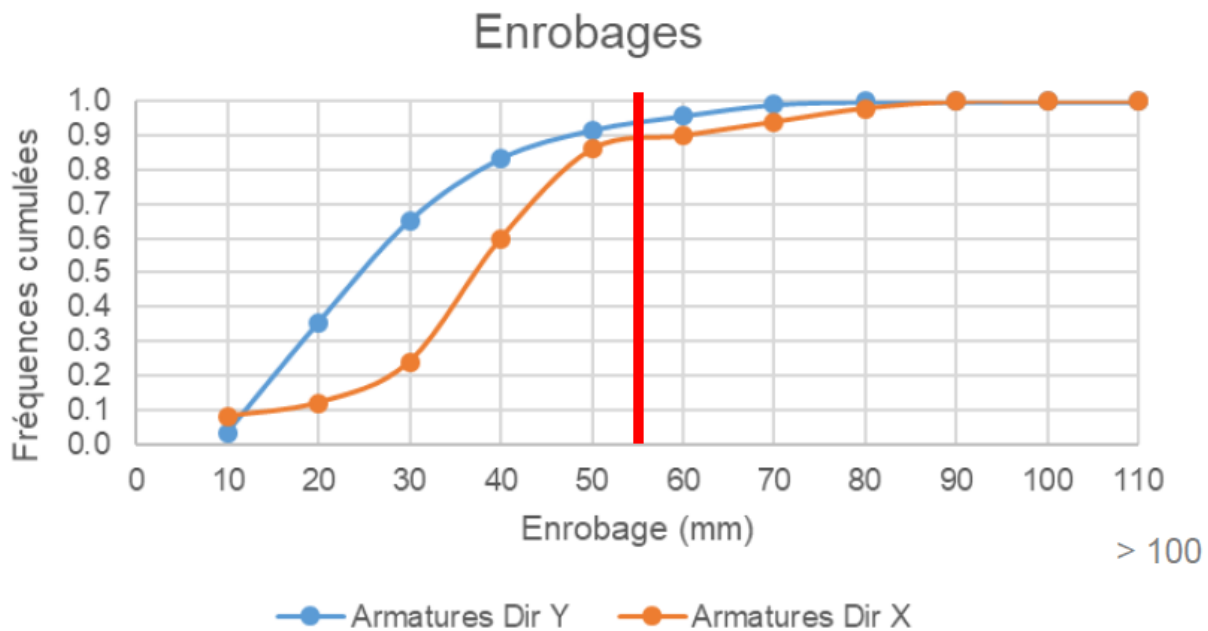
Figure 15 : Résultats du diagnostic béton – Enrobage du ferrailage (GINGER CEBTP)

- La teneur en chlorures libres est supérieure au seuil pouvant amorcer la corrosion des armatures essentiellement au niveau des culées, sur au moins 6 cm de profondeur. Au moins 88% des enrobages des armatures sont inférieurs à la profondeur affectée sur chaque zone.
- Essentiellement au niveau des culées et ponctuellement en intrados, la carbonatation a été identifiée, avec 100% des enrobages sur les zones affectées sont inférieurs à la profondeur carbonatée mesurée et contient une teneur en chlorures au-dessus du seuil admissible sur au moins 4 cm.
- Ainsi, les gradients de potentiels montrent un risque de corrosion très important au niveau des culées. Ce qui est confirmé par les sondages ponctuels de reconnaissance.

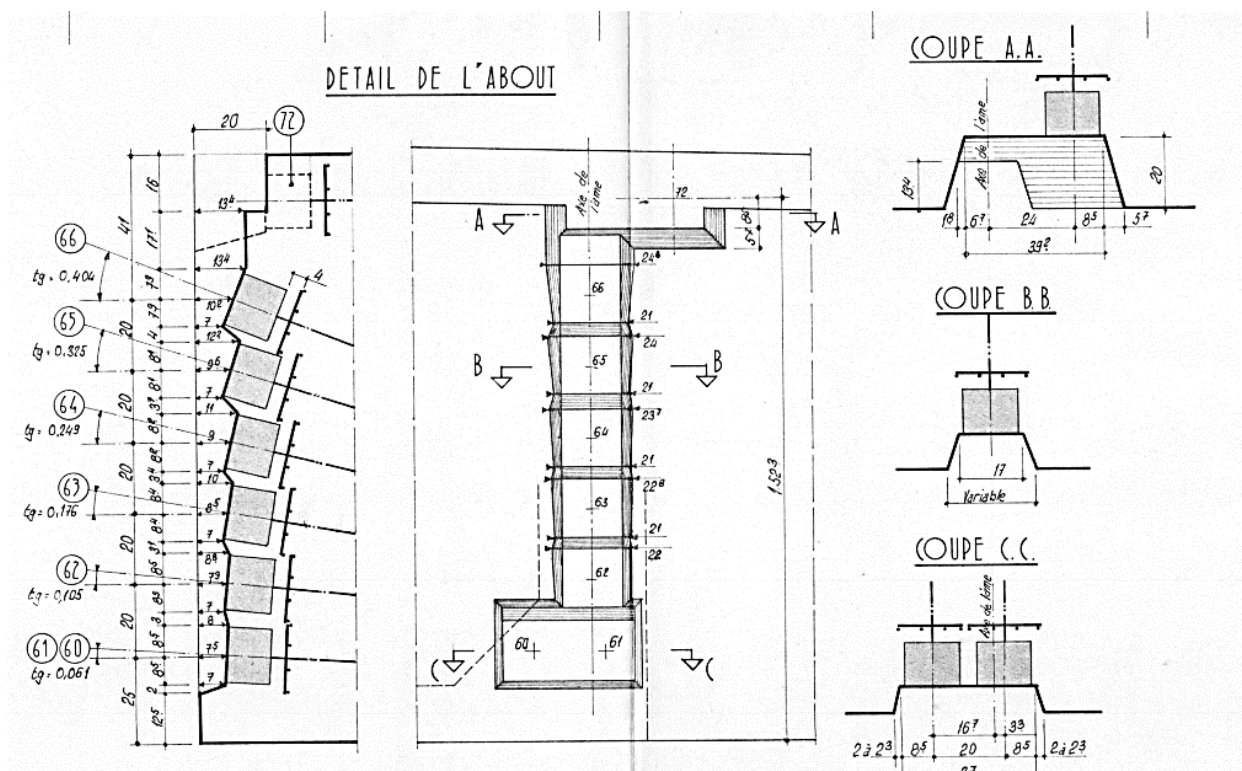
Figure 27 : Positionnement des plaques d'ancrage en about de tablier

Dans le cas des ouvrages du présent projet, il est à noter le fort encombrement des abouts de dalle par les ancrages de la précontrainte (voir figure ci-dessous – notamment câble 72).

Les besoins de réservation de feuillure pour les joints monoblocs sont de 350mmx200mm. Compte tenu des joints actuels, la hauteur de la feuillure pourra être réalisée. En revanche la largeur de la feuillure nécessite un élargissement qui sera contraint par la présence des plaques d'ancrage de la précontrainte. Des adaptations devront être réalisées pour limiter les besoins d'élargissement.

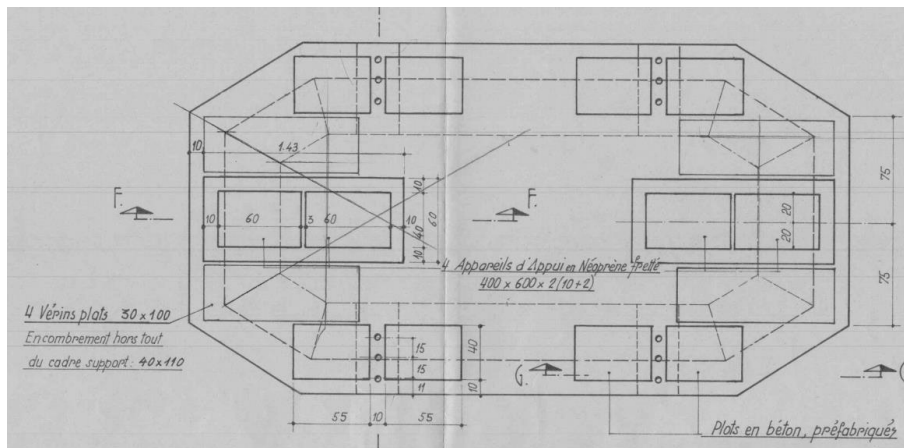
**Figure 29 : Dimensions d'appareils d'appuis sur piles**

- 4 appareils d'appuis de 400x600x2(10+2) mm par fût de pile en néoprène fretté avec un bossage inférieur par 2 appareils de 1430x600x120 mm.

Au vu de l'âge des appareils d'appuis qui n'ont pas été renouvelés depuis leur mise en service en 1973 et de leur dégradation avancée :
