# Rapport de diagnostic Solidité

| <b>Bâtiment</b> | Gite JUNCA<br>Marais d'ORX<br>40530 LABENNE | N° de l'affaire :<br>2304SDAQU000007<br><br>Chrono : 14950/23/054 |
| <b>Demandeur</b> | Syndicat mixte de gestion des milieux naturels<br>RNN du marais d'Orx<br>1005 Route du marais<br>40530 LABENNE | Date de la visite :<br>04/05/2023 |

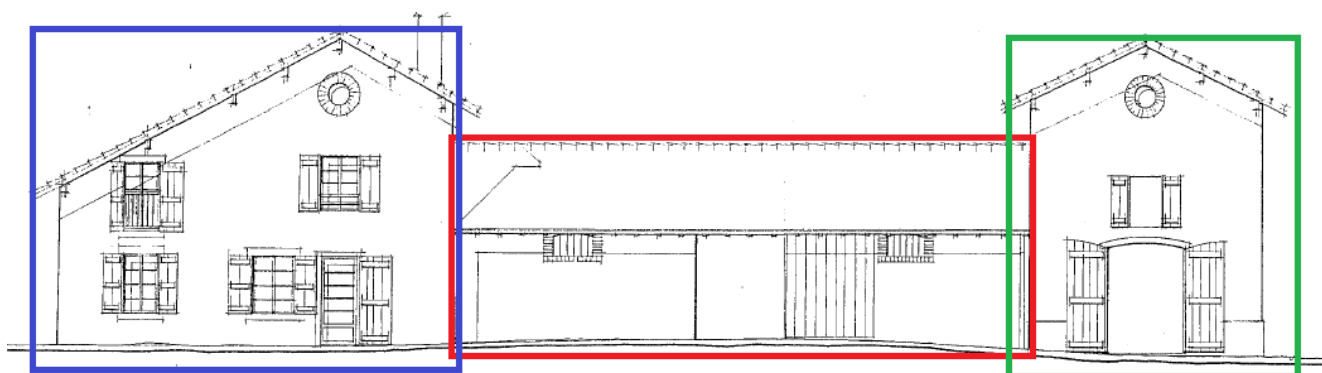
Le bâtiment est divisé en 3 parties :

- Le gîte JUNCA en R+1, avec combles inoccupés au R+2, en bleu sur la vue suivante
- Le stockage matériel agricole en simple RdC, en rouge sur la vue suivante
- Le bâtiment Gestion des pêcheurs en R+2 et qui sert de stockage vrac, en vert sur la vue suivante

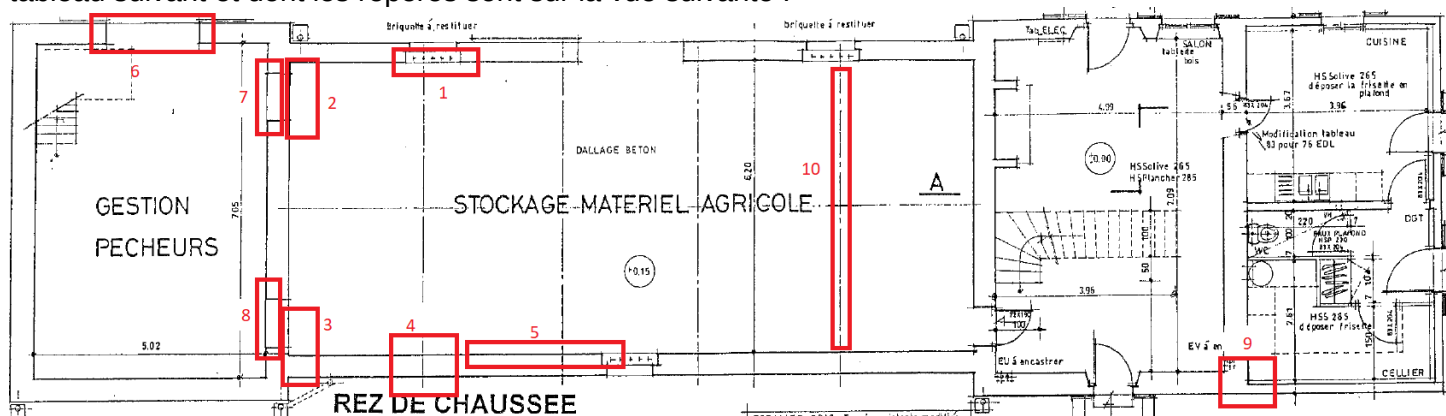
Lors de notre visite sur site du 04/05/2023, nous avons pu faire les observations résumées dans le tableau suivant et dont les repères sont sur la vue suivante :

Des désordres sévères ont été relevés sur les élévations maçonnées et sont résumées aux points 1 à 8 du tableau précédent.

Ces désordres sont liés aux absences de renforts au droit des ouvertures, et à l'absence de chaînage verticaux et horizontaux des maçonneries du bâtiment.

A ces défauts se combinent de probables mouvements de terrain liés à la présence d'eau dans le sol avec remontées et rabattements au gré des épisodes successifs de forte pluie et de sécheresse.

Ainsi au vu des dégradations avancées et sévères des maçonneries sur ces blocs nous préconisons l'évacuation des zones de stockage, l'interdiction d'accès au public, et l'étalement des fermes de charpente aux appuis.

- Rescellement et rejointement des moellons qui se sont déchaussés
- Réalisation de renforts au droit des ouvertures avec reprise des appuis de charpente dégradés et des linteaux fissurés
