## DOSSIER DE DIAGNOSTIC TECHNIQUE

Référence : 002EW963581

CABINET MEDICAL  
12 RUE DU MARECHAL LECLERC  
62410 WINGLES

### AMIANTE : Dossier amiante avant réalisation de travaux dans un immeuble bâti

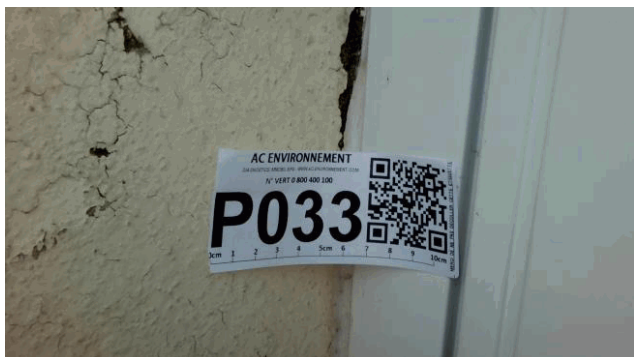
002EW963581 n°33 - 1 (P33) - Façades - Vol 21  
(Façade 1)

| 002EW963581 n°33 - 1 (P33) | Façades - Vol 21<br>(Façade 1) | Prélèvement négatif |

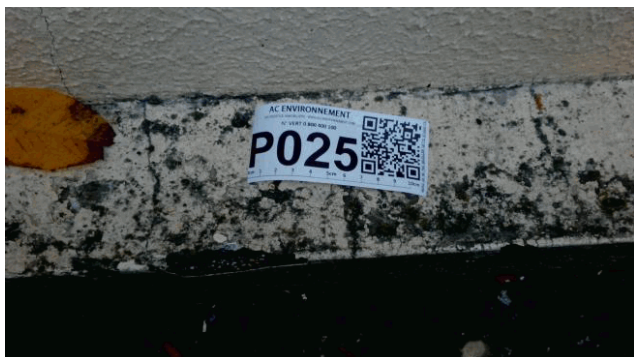
002EW963581 n°25 - 2 (P25) - Façades - Vol 21  
(Façade 1)

| 002EW963581 n°25 - 2 (P25) | Façades - Vol 21<br>(Façade 1) | Prélèvement négatif |
