N/REF : STO-25-0539-RAPP-SGMEF-Diagnostic structurel DRDDI - 11 avenue de la Liberté 67000 Strasbourg

**Diagnostic structurel et étude de stabilité au feu**  
**Direction Régional des Douanes et Droits Indirects+**  
**11 avenue de la Liberté - 67000 Strasbourg**

| Edifice : | Direction Régionale des Douanes et Droits Indirects (DRDDI)<br>11 avenue de la Liberté<br>67000 STRASBOURG |

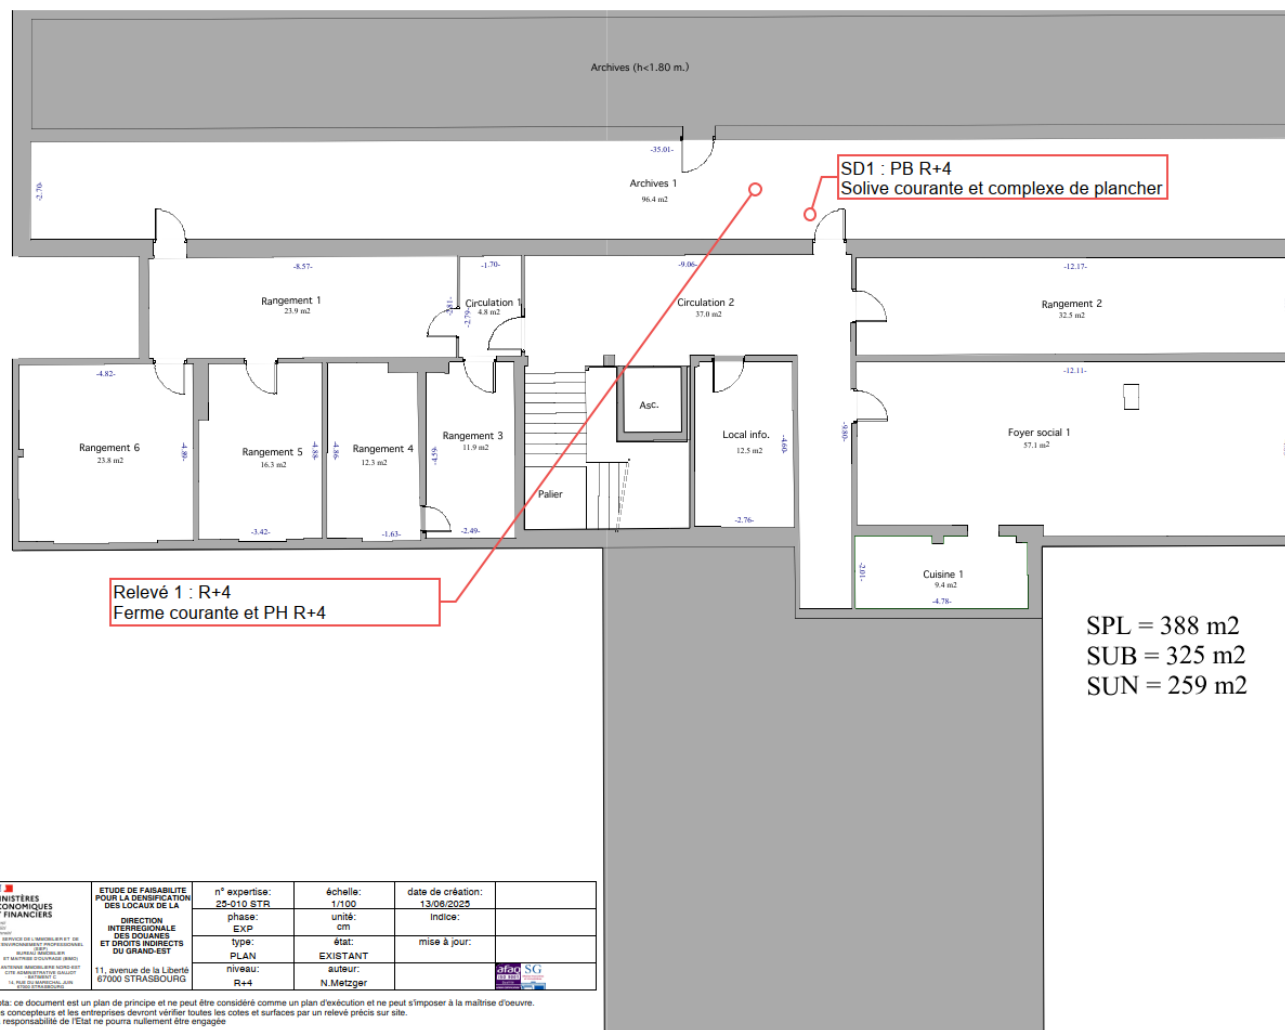
Figure 29 : Position des relevés et sondages destructifs réalisés au R+4.

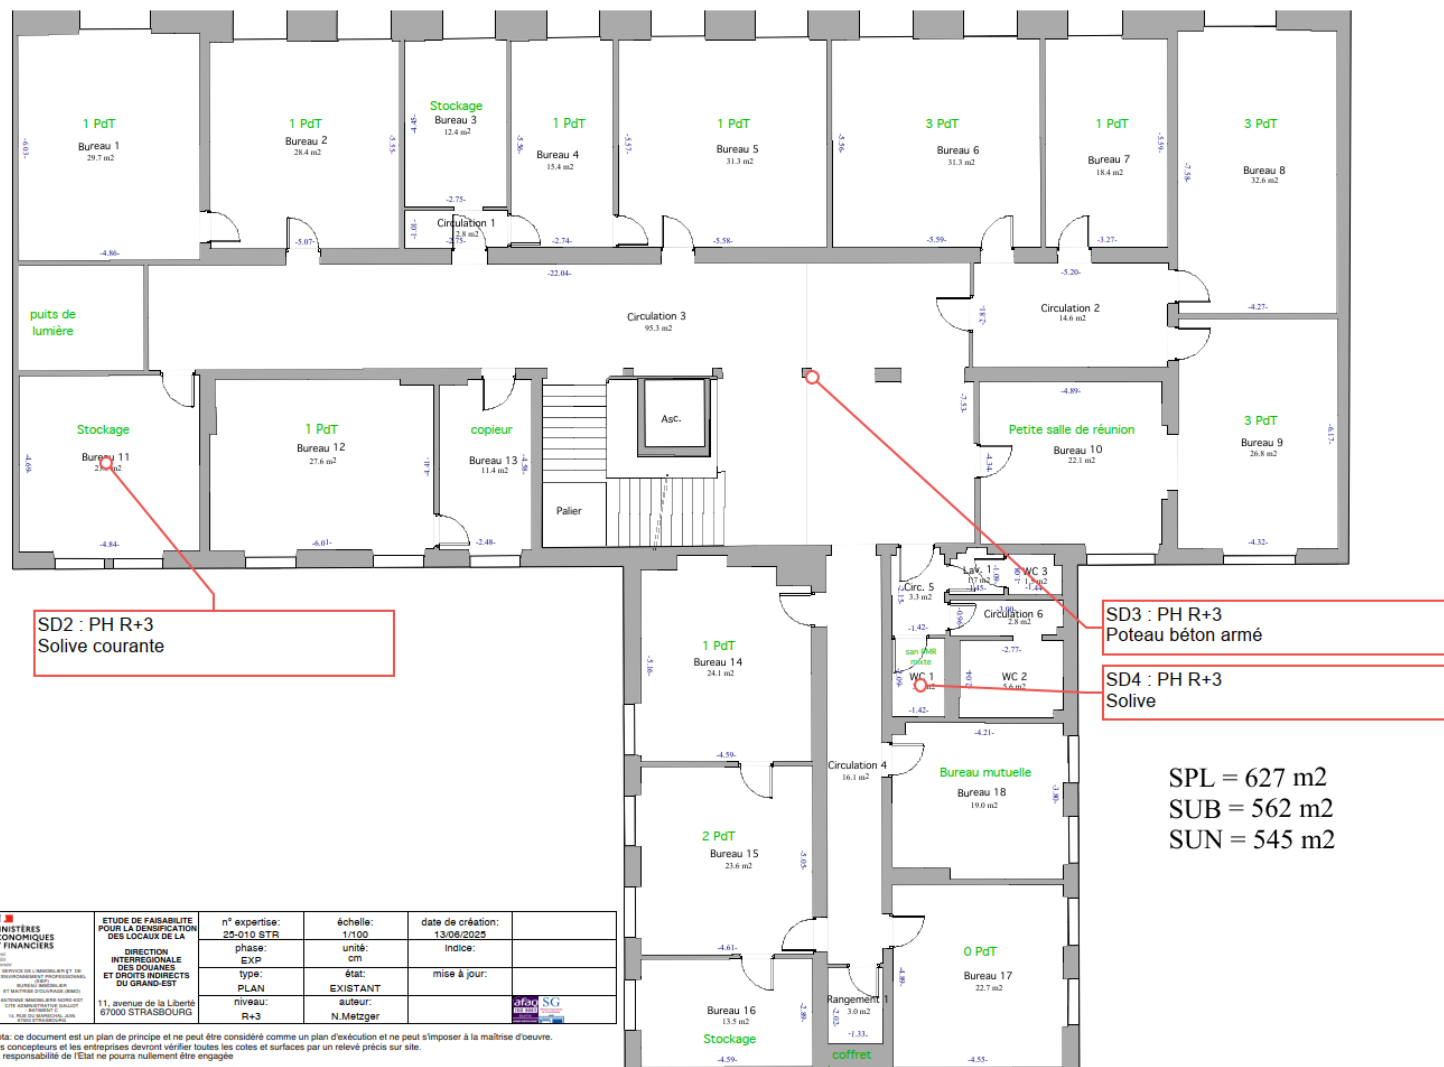
Figure 30 : Position des sondages destructifs réalisés au R+3.

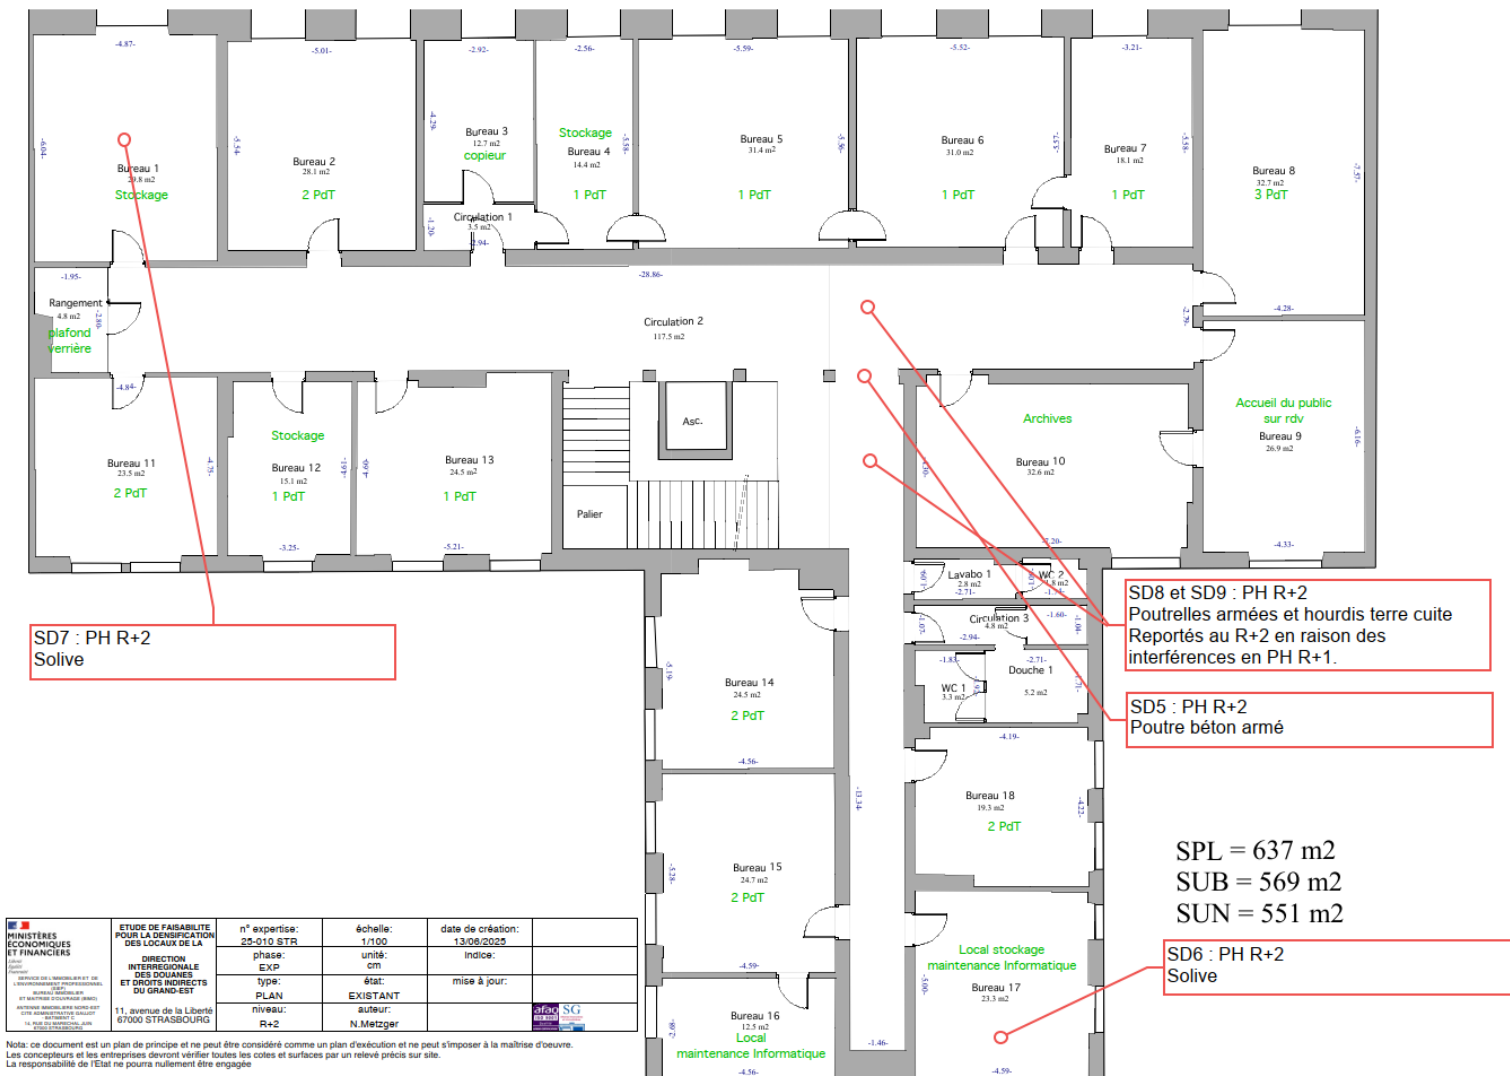
Figure 31 : Position des sondages destructifs réalisés au R+2.

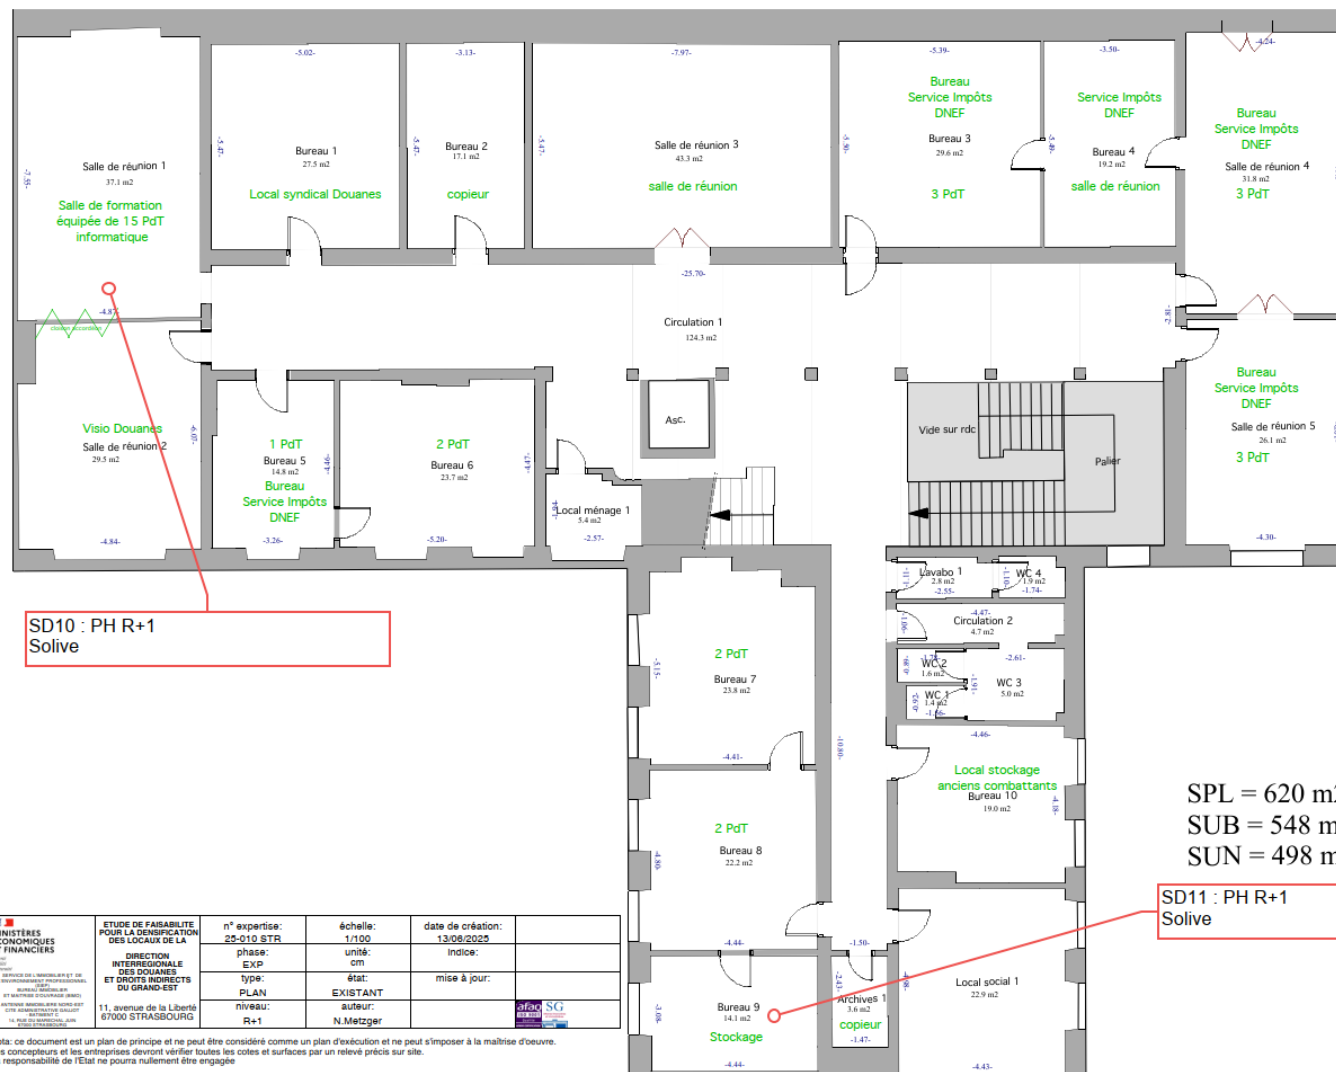
Figure 32 : Position des sondages destructifs réalisés au R+1.

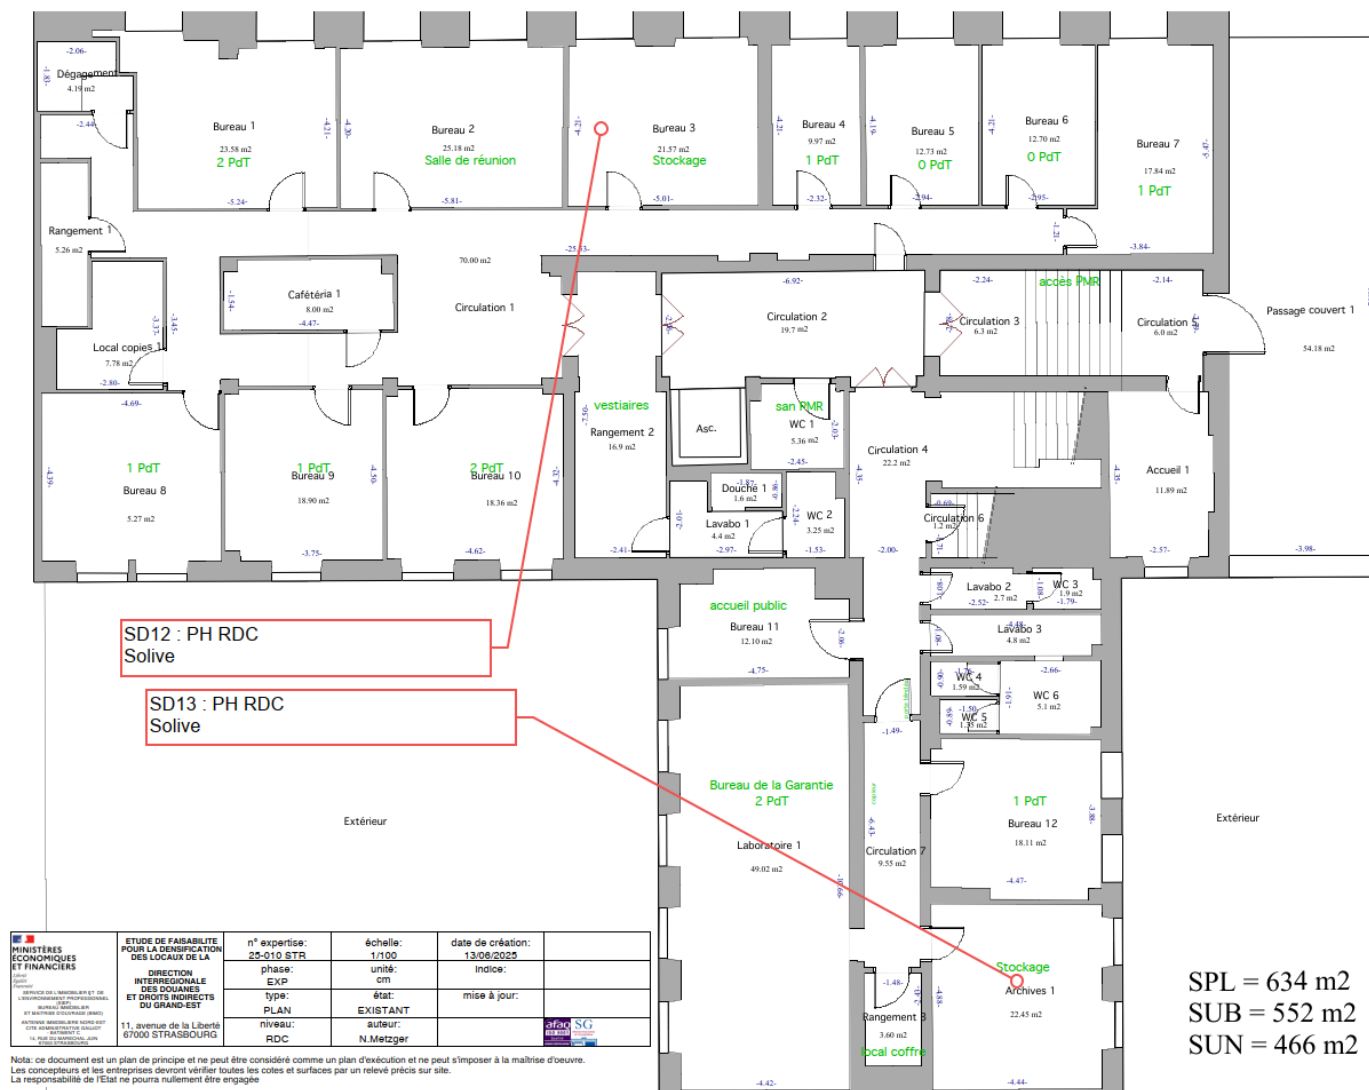
Figure 33 : Position des sondages destructifs réalisés au RDC.

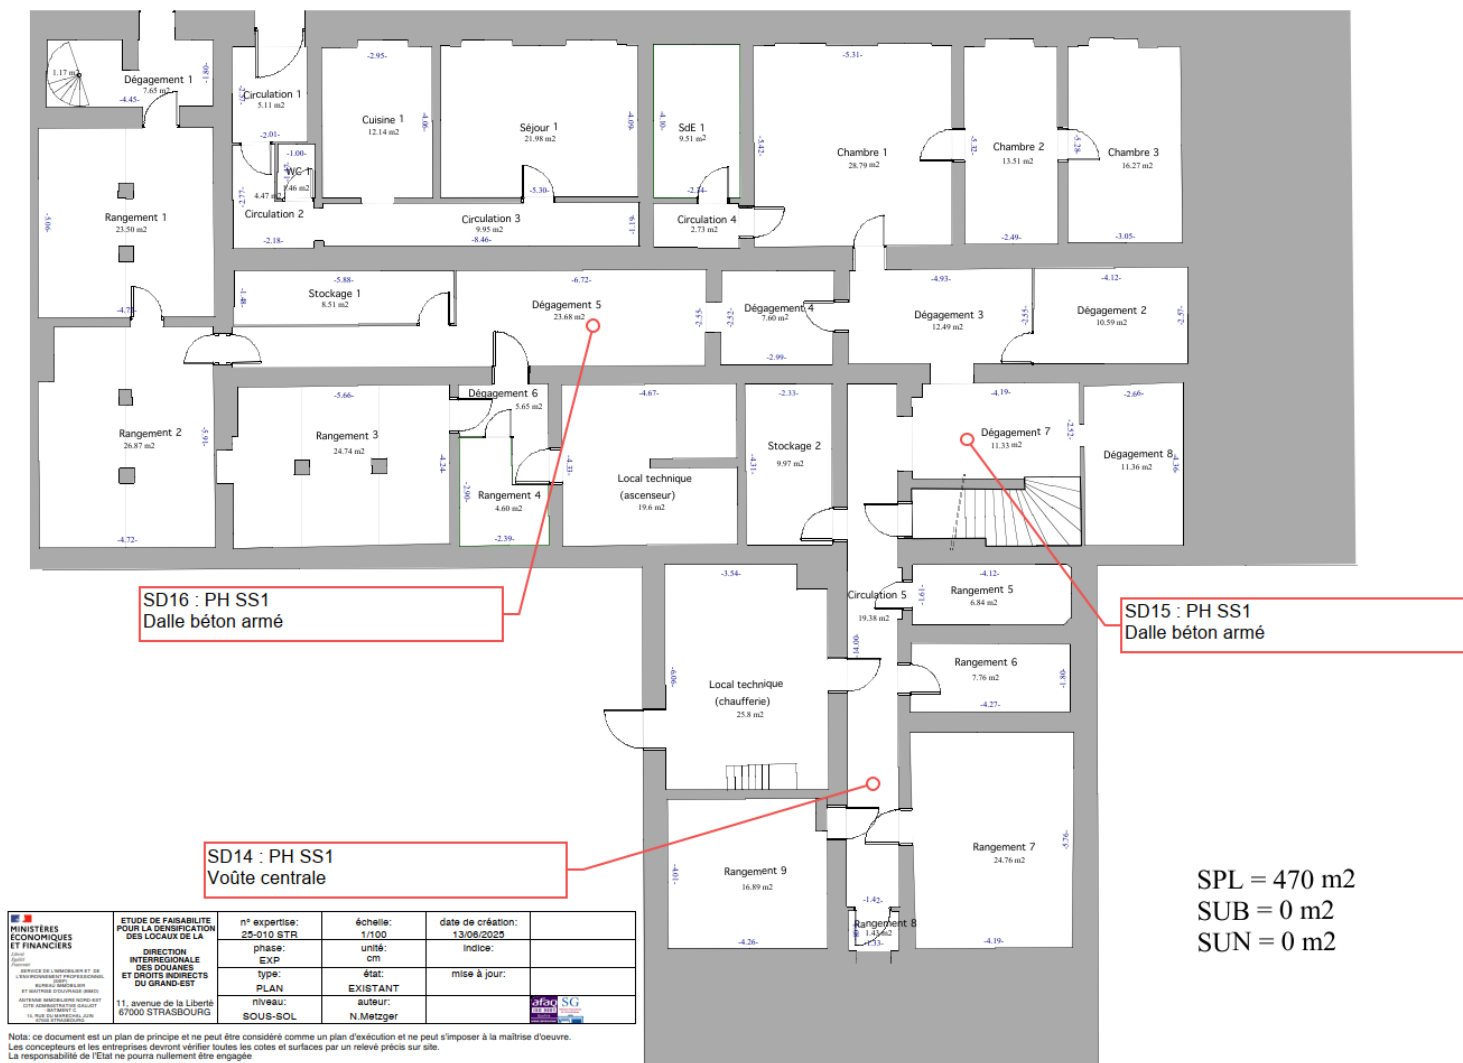
Figure 34 : Position des sondages destructifs réalisés au SS1

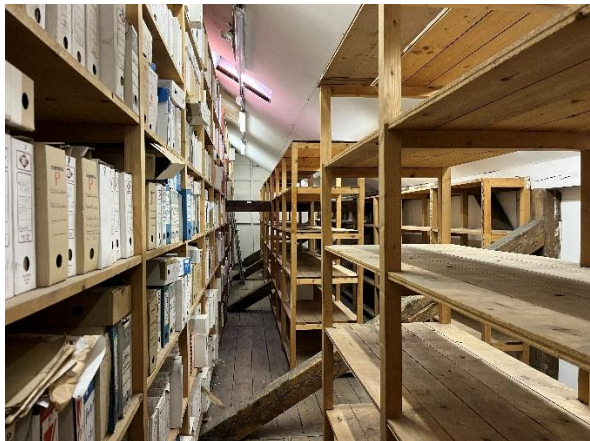
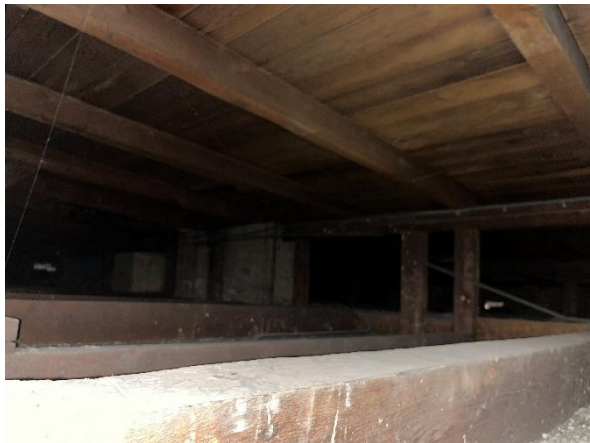
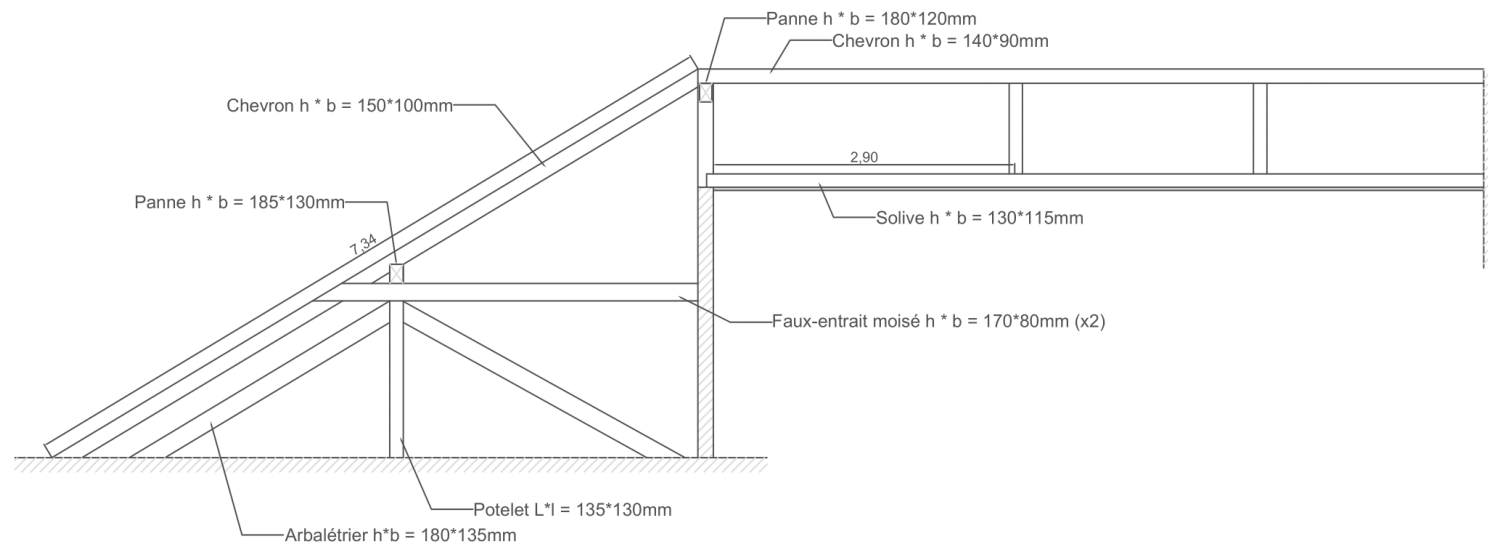
Relevé 1  
Locaux sous  
combles au  
R+4

| N°<br>Localisation | Photographie | Commentaire/Descriptif |
|---|---|---|
| <p>Relevé 1</p> <p>Locaux sous combles au R+4</p> <p>Ferme courante de charpente et plancher haut du R+4 sur le dégagement central</p> | <p>Figure 35 : Local d'archives sous combles, au R+4.</p> <p>Figure 36 : Plancher haut du R+4 et sous-face du voligeage support de couverture.</p> | <p>Il a été observé :</p> <ul style="list-style-type: none"> <li>- Des chevrons courants, constitutifs du versant biais sud, de section <math>h * b = 150 * 100mm</math> environ et d'entraxe <math>e = 820mm</math> environ ;</li> <li>- Une panne courante de section <math>h * n = 185 * 130mm</math> environ ;</li> <li>- Un potelet, reprenant ladite panne courante, de section <math>L * l = 135 * 130mm</math> environ ;</li> <li>- Un arbalétrier et une contrefiche de section <math>h * b = 180 * 135mm</math> ;</li> <li>- Un faux-entrait moisé de section <math>h * b = 170 * 80mm (* 2)</math> environ ;</li> <li>- À l'intersection du versant biais sud et de la partie droite de toiture, une panne de section <math>h * b = 180 * 120mm</math> environ ;</li> <li>- En partie droite de toiture, des chevrons courants de section <math>h * b = 140 * 90mm</math> ;</li> <li>- En plancher haut du R+4, des solives de section <math>h * b = 130 * 115mm</math> environ et d'entraxe <math>560mm</math> environ ;</li> </ul> |

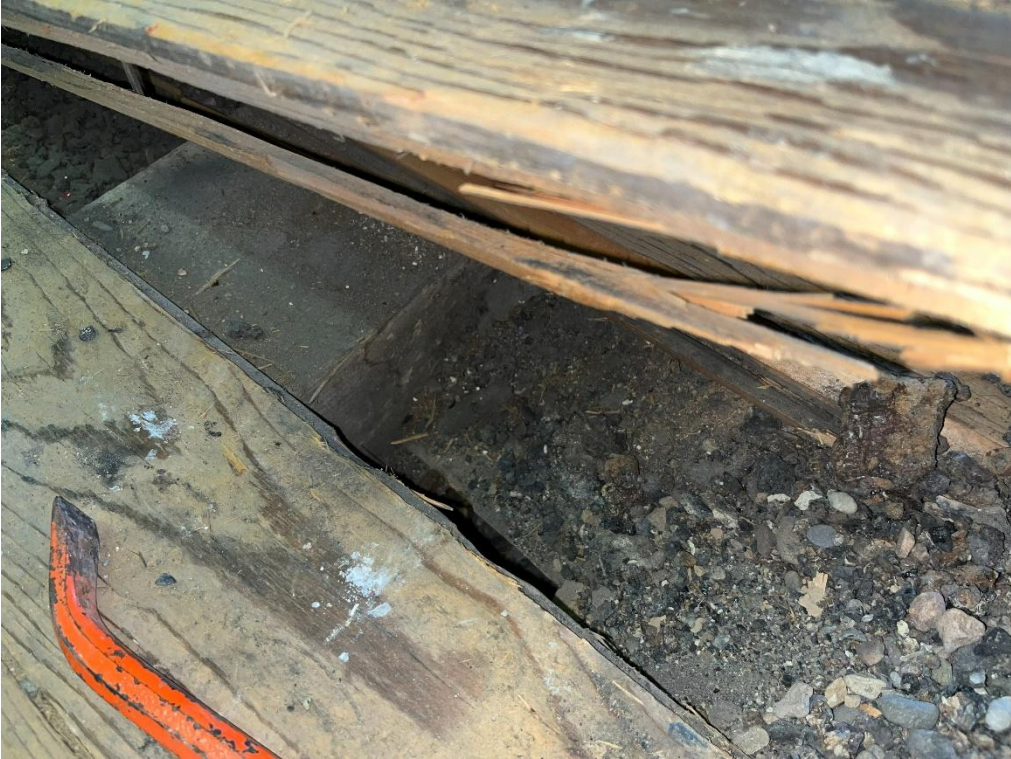
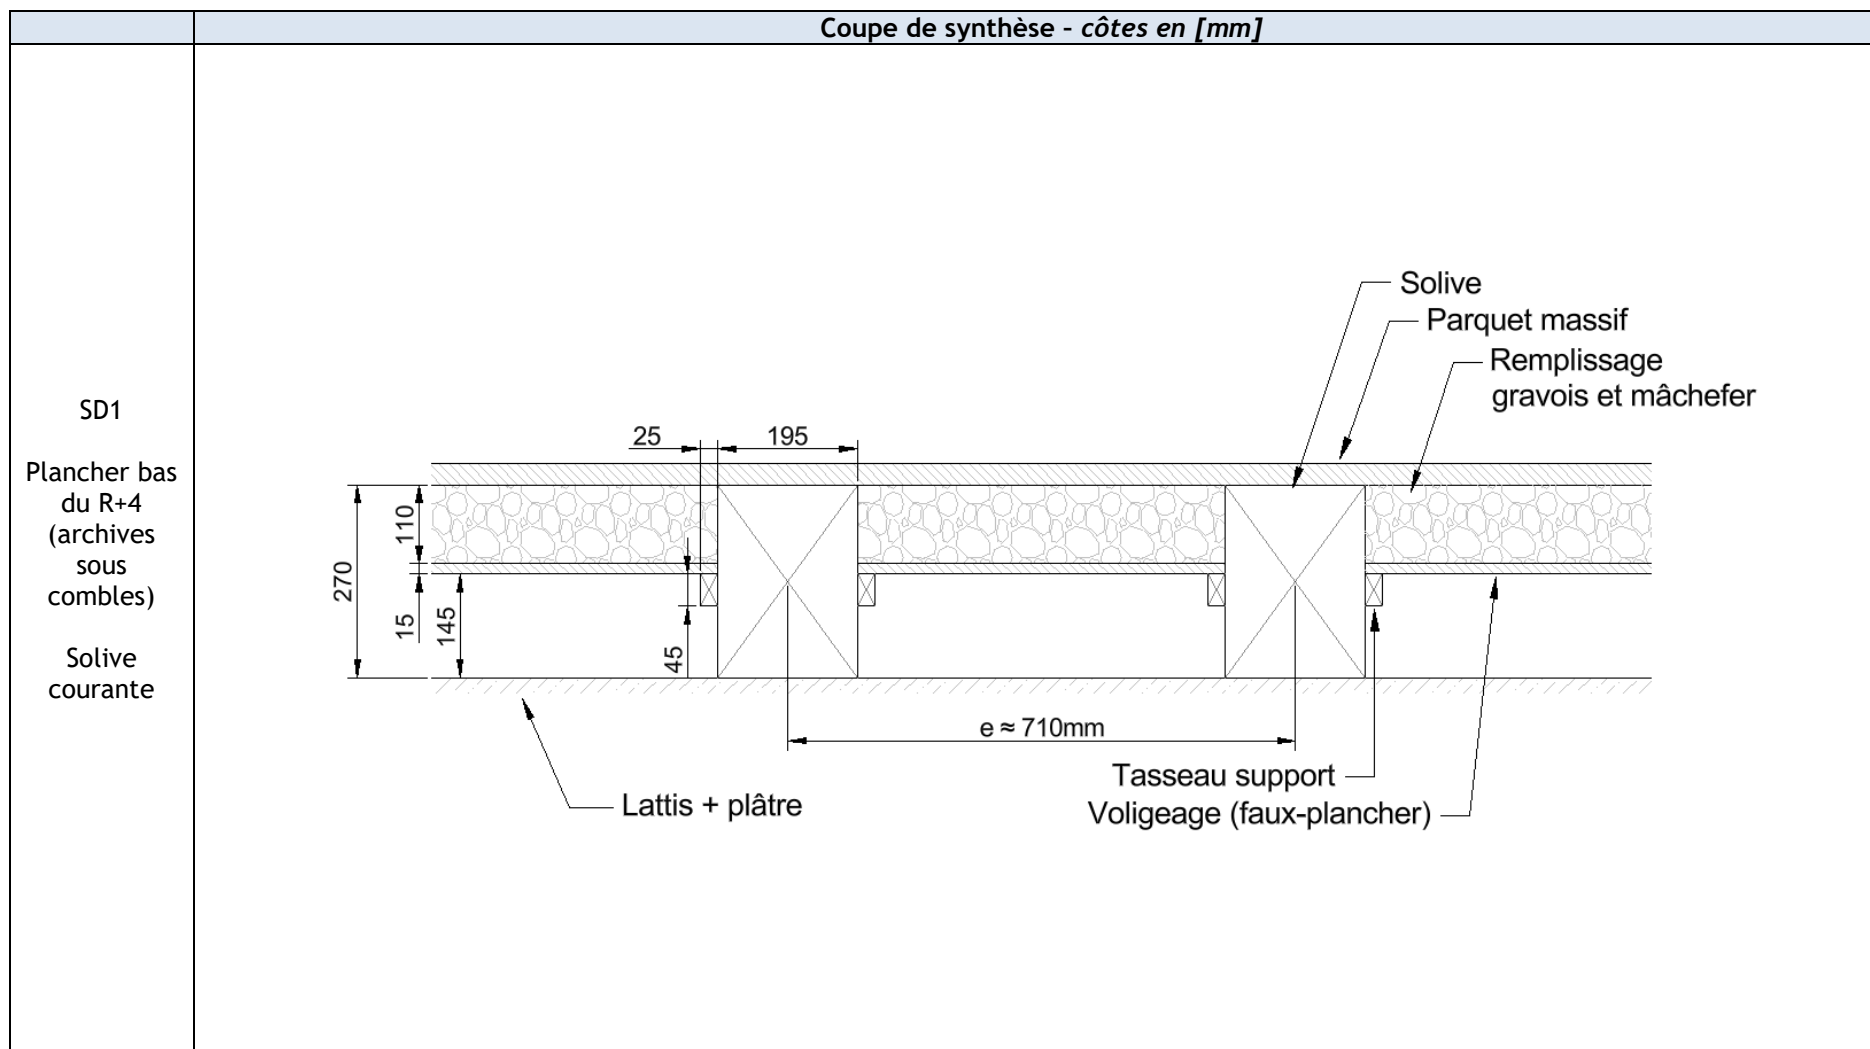
| N°<br>Localisation | Photographie | Commentaire/Descriptif |
|---|---|---|
| <p>SD1</p> <p>Plancher bas<br/>du R+4<br/>(archives<br/>sous<br/>combles)</p> <p>Solive<br/>courante</p> | | <p>Il a été observé :</p> <ul style="list-style-type: none"> <li>- Un parquet massif d'épaisseur <math>e = 30mm</math> ;</li> <li>- Des solives de section <math>h * b = 195 * 270mm</math> environ et d'entraxe <math>e = 710mm</math> environ ;</li> <li>- Un horizon de remplissage constitué de gravats et de mâchefer, entre les solives, d'épaisseur <math>e = 110mm</math> environ ;</li> <li>- En sous-face du remplissage, un voligeage d'épaisseur <math>e = 15mm</math> environ, repris sur des tasseaux fixés au droit des solives, de section <math>h * b = 45 * 25mm</math> environ ;</li> <li>- En sous-face des solives, un lattes bois et du plâtre ;</li> </ul> |

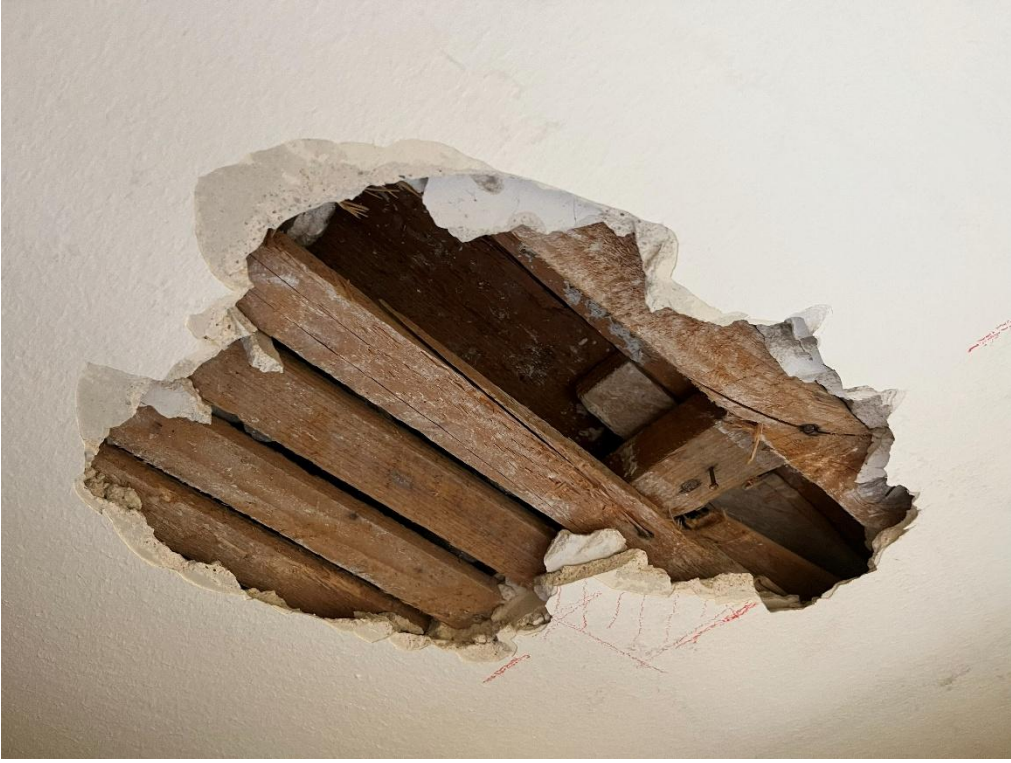
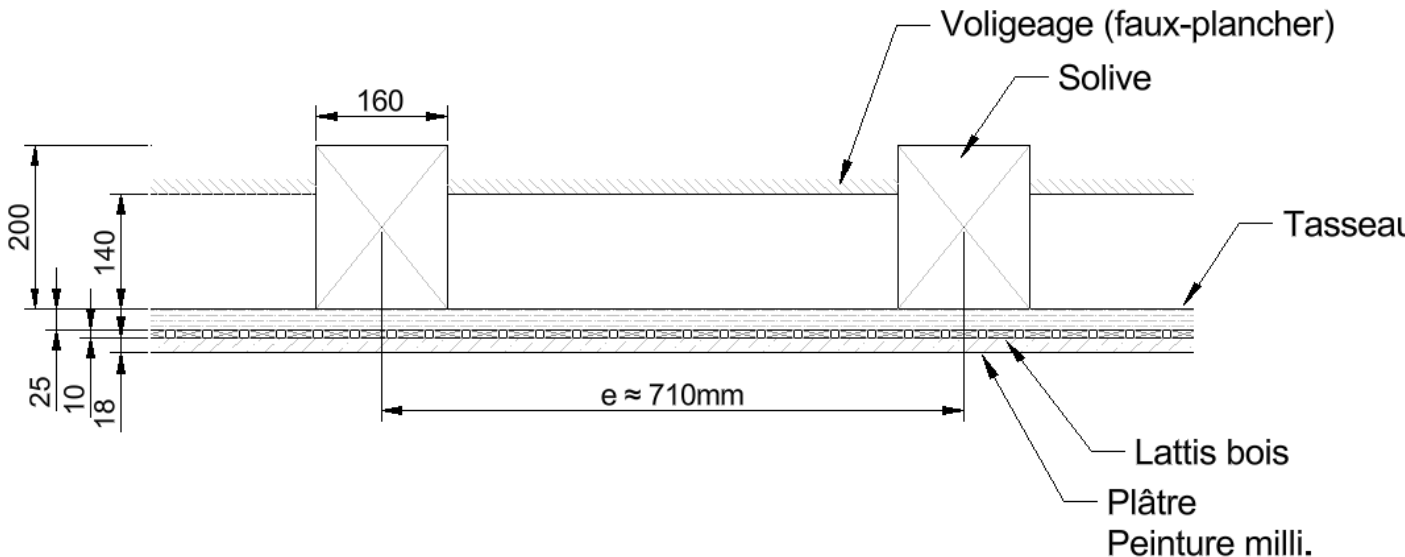
| Coupe de synthèse - côtes en [mm] | |
|---|---|
| <p>SD2</p> <p>Plancher haut du R+3 (aile sud)</p> <p>Solive courante</p> | |

| N°<br>Localisation | Photographie | Commentaire/Descriptif |
|---|---|---|
| <p>SD2</p> <p>Plancher<br/>haut du R+3<br/>(aile sud)</p> <p>Solive<br/>courante</p> | | <p>Il a été observé :</p> <ul style="list-style-type: none"> <li>- Un horizon de plâtre d'épaisseur <math>e = 18mm</math> environ repris sur un lattes bois constitué de lattes de section <math>h * b = 10 * 35mm</math> ;</li> <li>- Un tasseau supportant le lattes, de section <math>h * b = 25 * 45mm</math> environ et repris en sous-face des solives ;</li> <li>- Des solives de section <math>h * b = 200 * 160mm</math> environ et d'entraxe <math>e = 710mm</math> environ ;</li> <li>- À la hauteur de 140mm au droit des solives, un voligeage constitutif d'un faux-plancher ;</li> </ul> |

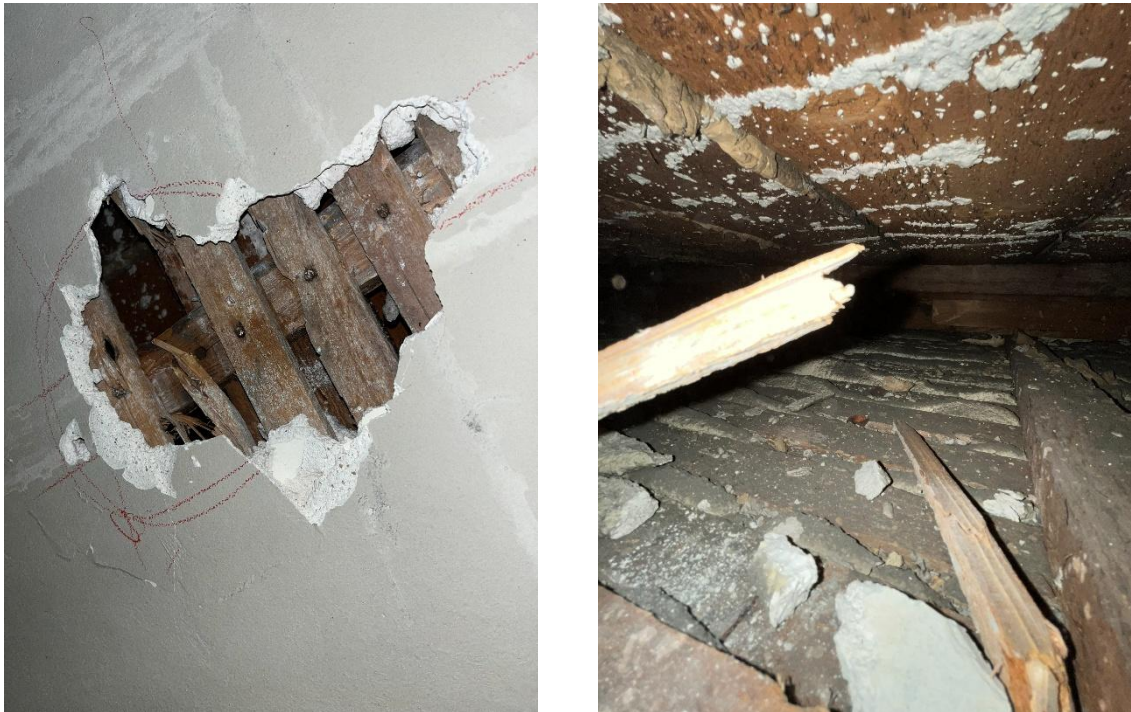
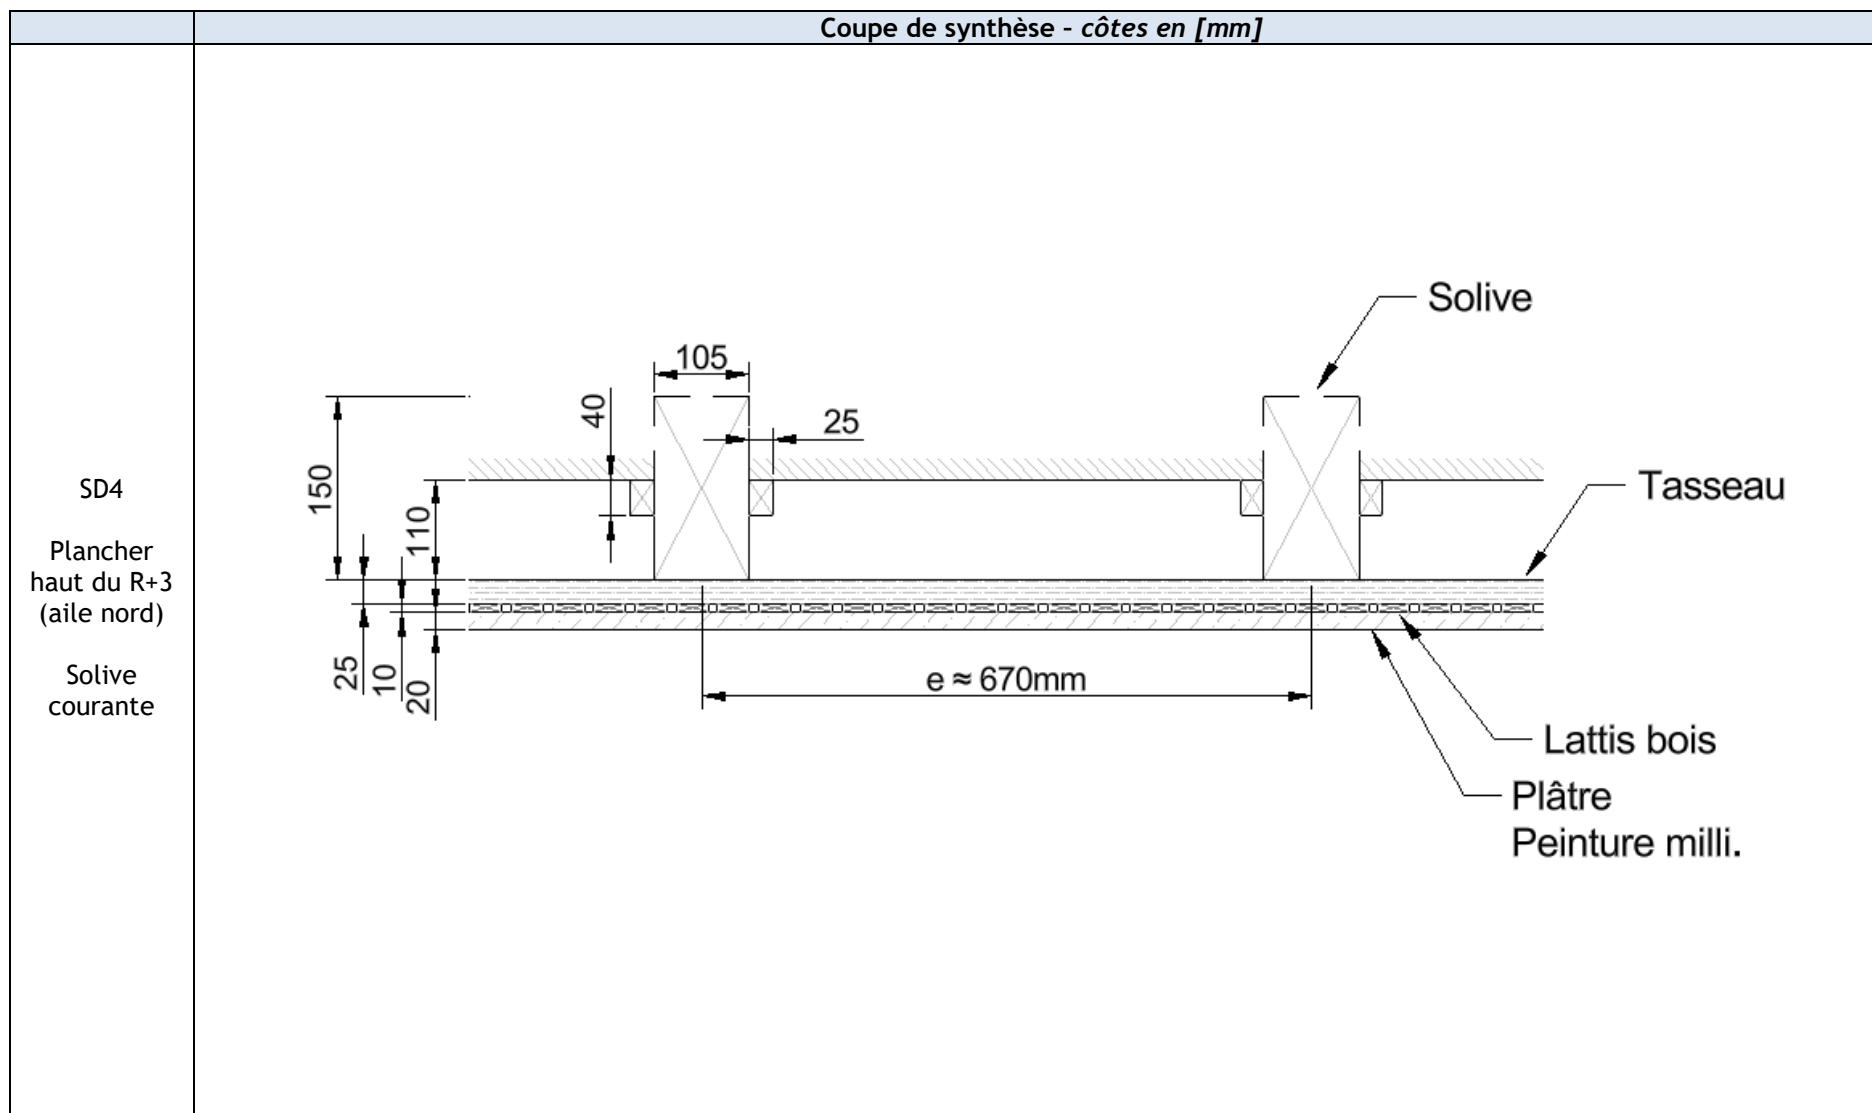
| N°<br>Localisation | Photographie | Commentaire/Descriptif |
|---|---|---|
| <p>SD4</p> <p>Plancher<br/>haut du R+3<br/>(aile nord)</p> <p>Solive<br/>courante</p> | | <p>Il a été observé :</p> <ul style="list-style-type: none"> <li>- Un horizon de plâtre d'épaisseur <math>e = 20mm</math> environ repris sur un lattes bois constitué de lattes de section <math>h * b = 10 * 35mm</math> ;</li> <li>- Un tasseau supportant le lattes, de section <math>h * b = 25 * 45mm</math> environ et repris en sous-face des solives ;</li> <li>- Des solives de section <math>h * b = 150 * 105mm</math> environ et d'entraxe <math>e = 670mm</math> environ ;</li> <li>- À la hauteur de 110mm au droit des solives, un voligeage constitutif d'un faux-plancher repris sur des tasseaux de section <math>h * b = 40 * 25mm</math> environ ;</li> </ul> |

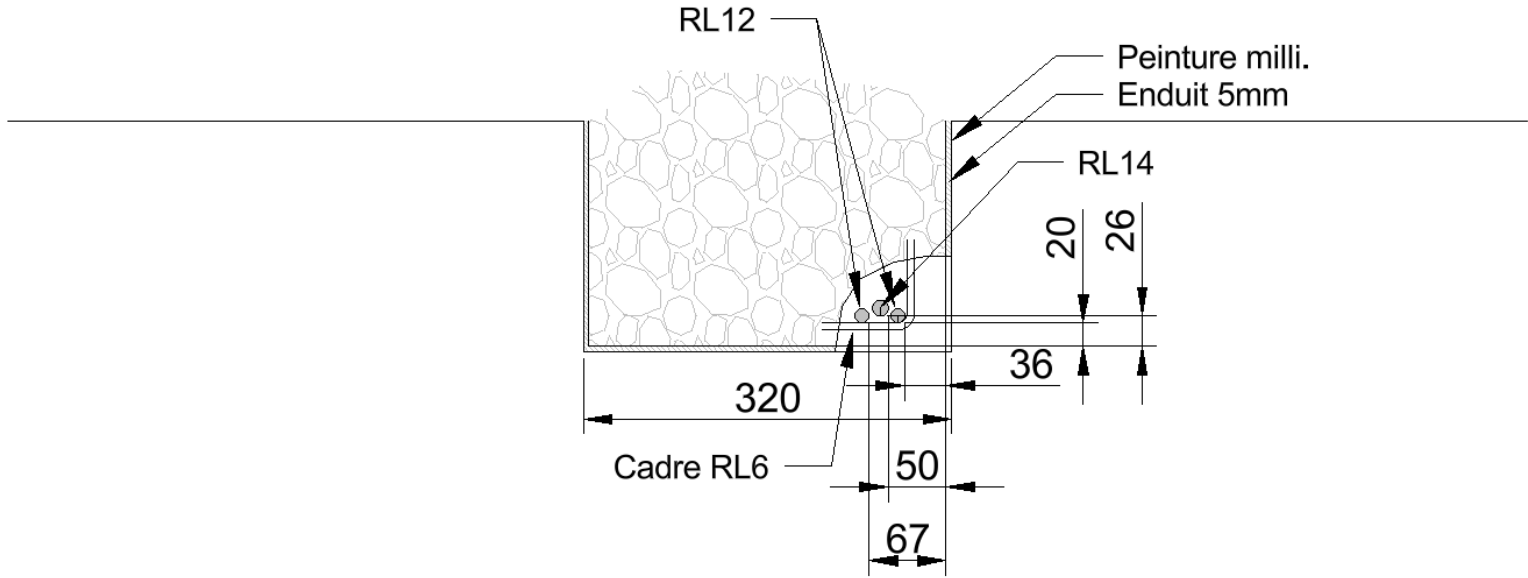
| N°<br>Localisation | Photographie | Commentaire/Descriptif |
|---|---|---|
| <p>SD5</p> <p>Plancher<br/>haut du R+2<br/>(circulation<br/>centrale)</p> <p>Poutre BA</p> | | <p>Il a été observé :</p> <ul style="list-style-type: none"> <li>- Une peinture blanche d'épaisseur millimétrique ;</li> <li>- Un enduit de ciment gris d'épaisseur <math>e = 5mm</math> environ ;</li> <li>- Une poutre en béton armé de section <math>h * b = 195 * 310mm</math> environ ;</li> <li>- Dans la poutre, un cadre en acier rond lisse RL6 ;</li> <li>- Dans la poutre, un premier acier longitudinal RL12 d'enrobage horizontal <math>c = 36mm</math> et d'enrobage vertical <math>20mm</math> ;</li> <li>- Dans la poutre, un deuxième acier longitudinal RL14 d'enrobage horizontal <math>c = 50mm</math> et d'enrobage vertical <math>26mm</math> ;</li> <li>- Dans la poutre, un troisième acier longitudinal RL12 d'enrobage horizontal <math>c = 67mm</math> et d'enrobage vertical <math>20mm</math> ;</li> </ul> <p><u>Indice de corrosion des aciers : I1</u></p> |

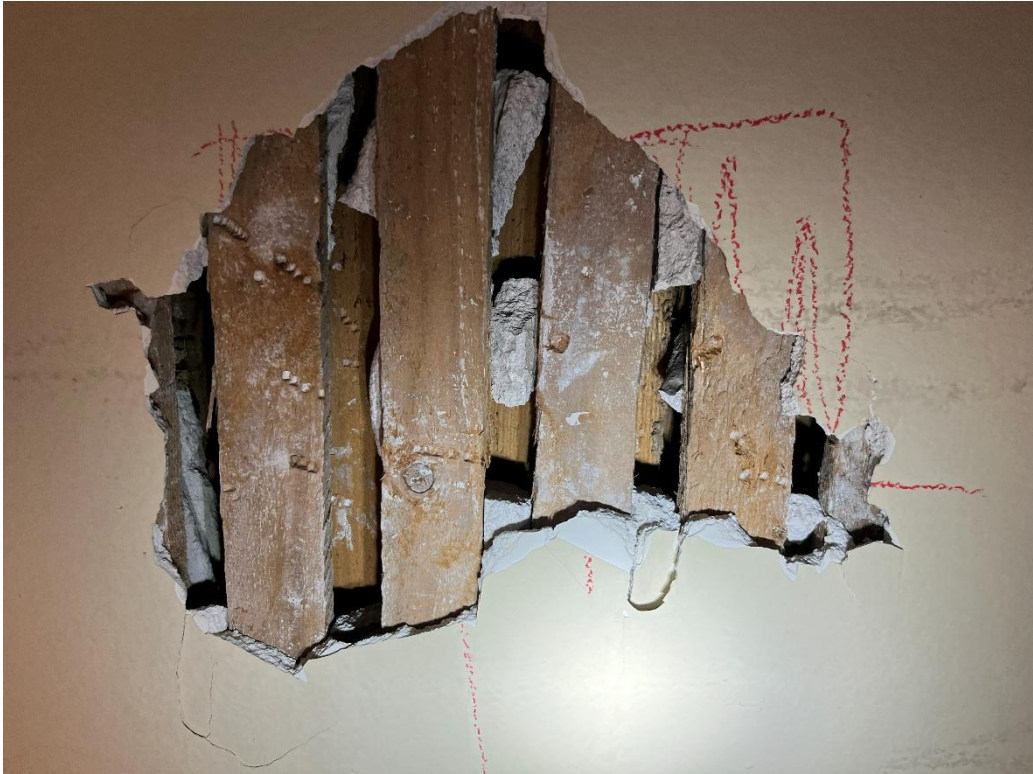
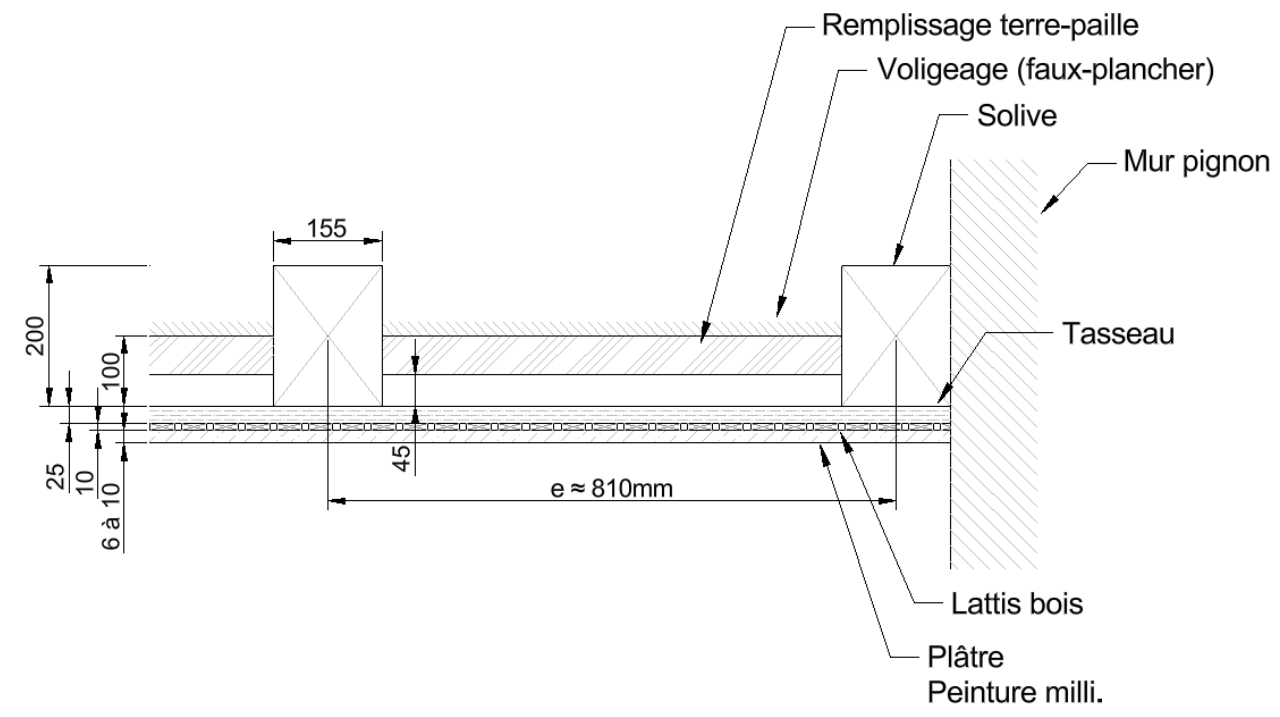
| Coupe de synthèse - côtes en [mm] | |
|---|---|
| <p>SD6</p> <p>Plancher haut du R+2 (aile nord)</p> <p>Solive courante</p> | |

| N°<br>Localisation | Photographie | Commentaire/Descriptif |
|---|---|---|
| <p>SD6</p> <p>Plancher<br/>haut du R+2<br/>(aile nord)</p> <p>Solive<br/>courante</p> | | <p>Il a été observé :</p> <ul style="list-style-type: none"> <li>- Un horizon de plâtre d'épaisseur <math>6 \leq e \leq 10mm</math> environ repris sur un lattes bois constitué de lattes de section <math>h * b = 10 * 35mm</math> ;</li> <li>- Un tasseau supportant le lattes, de section <math>h * b = 25 * 45mm</math> environ et repris en sous-face des solives ;</li> <li>- Des solives de section <math>h * b = 200 * 155mm</math> environ et d'entraxe <math>e = 810mm</math> environ ;</li> <li>- À la hauteur de 100mm au droit des solives, un voligeage constitutif d'un faux-plancher ;</li> <li>- En sous-face dudit voligeage, un horizon de remplissage entre solives de terre-paille ;</li> </ul> |
