N/REF : STO-25-0539-RAPP-SGMEF-Diagnostic structurel DRDDI - 11 avenue de la Liberté 67000 Strasbourg

**Diagnostic structurel et étude de stabilité au feu**  
**Direction Régional des Douanes et Droits Indirects+**  
**11 avenue de la Liberté - 67000 Strasbourg**

| Edifice : | Direction Régionale des Douanes et Droits Indirects (DRDDI)<br>11 avenue de la Liberté<br>67000 STRASBOURG |

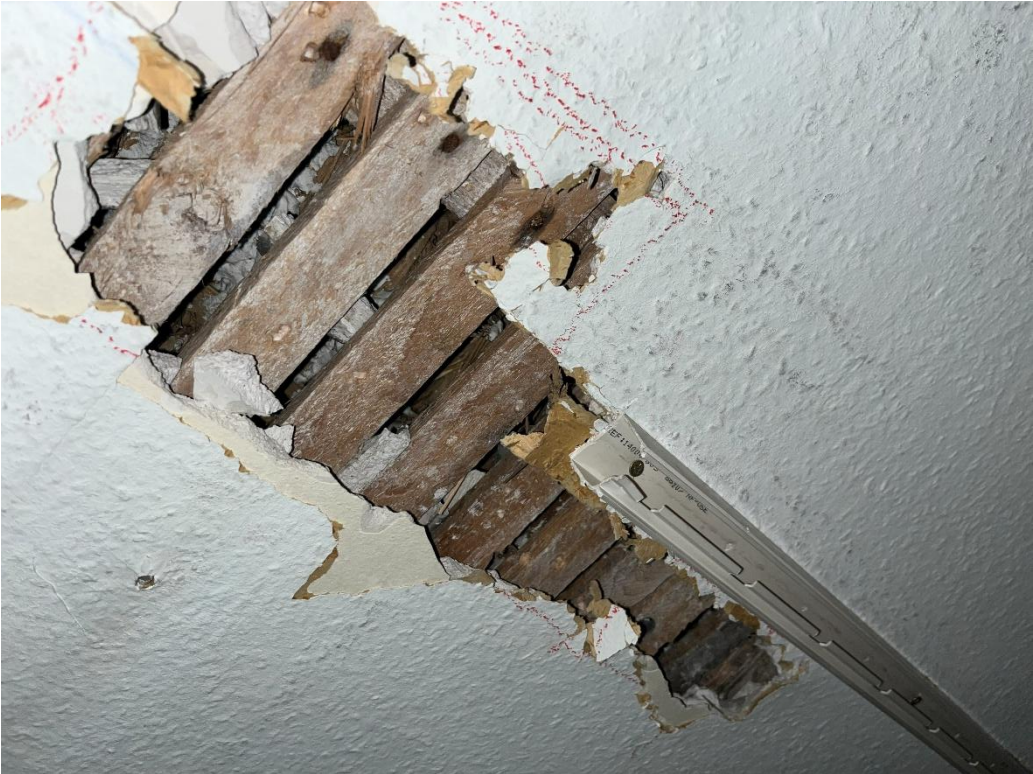
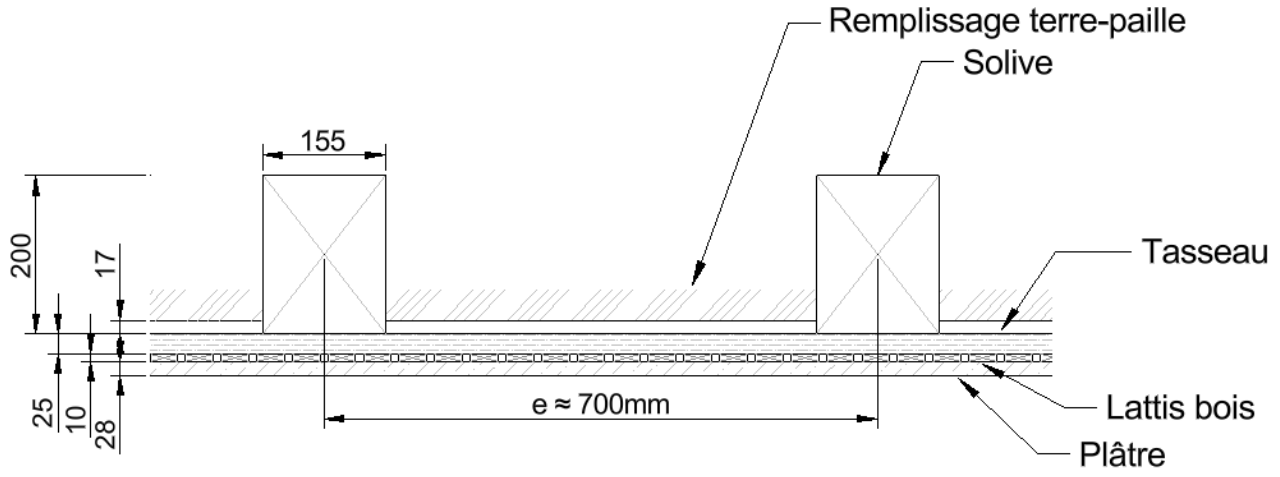
| N°<br>Localisation | Photographie | Commentaire/Descriptif |
|---|---|---|
| <p>SD7</p> <p>Plancher<br/>haut du R+2<br/>(aile sud)</p> <p>Solive<br/>courante</p> | | <p>Il a été observé :</p> <ul style="list-style-type: none"> <li>- Un horizon de plâtre d'épaisseur <math>e = 28mm</math> environ repris sur un lattis bois constitué de lattes de section <math>h * b = 10 * 35mm</math> ;</li> <li>- Un tasseau supportant le lattis, de section <math>h * b = 25 * 45mm</math> environ et repris en sous-face des solives ;</li> <li>- Des solives de section <math>h * b = 200 * 155mm</math> environ et d'entraxe <math>e = 700mm</math> environ ;</li> <li>- Un horizon de remplissage entre solives de terre-paille ;</li> </ul> |

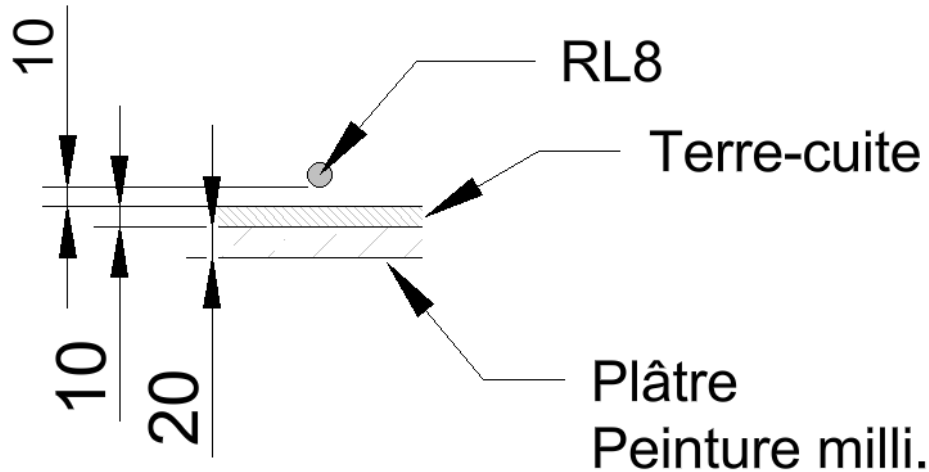
| N°<br>Localisation | Photographie | Commentaire/Descriptif |
|---|---|---|
| <p>SD8 et SD9</p> <p>Plancher haut du R+2 (circulation centrale)</p> <p>Poutrelle BA coffrée en terre-cuite</p> | | <p>Il a été observé :</p> <ul style="list-style-type: none"> <li>- Une peinture blanche millimétrique ;</li> <li>- Un horizon de plâtre d'épaisseur <math>e = 20mm</math> environ ;</li> <li>- Une poutrelle creuse en terre-cuite formant coffrage et reprenant des hourdis creux en terre-cuite. L'épaisseur de terre-cuite à l'intrados est <math>e = 10mm</math> environ ;</li> <li>- Dans la poutrelle, un acier rond lisse RL8 à la profondeur <math>p = 10mm</math> environ ;</li> </ul> <p>Il a été observé des défauts de répartition du béton normalement coulé dans la poutrelle, de sorte que les aciers observés présentaient, localement, un enrobage nul.</p> <p><u>Indice de corrosion des aciers : I2</u></p> |

Il a été observé des défauts de répartition dudit béton coulé, de sorte que les aciers observés présentaient, localement, un enrobage nul. Sous ce rapport et sur la base des valeurs tabulées de la NF EN 1992-1-2 il est considéré que les éléments d'ouvrages concernés présentent une durée de stabilité au feu inférieure à 15 minutes.

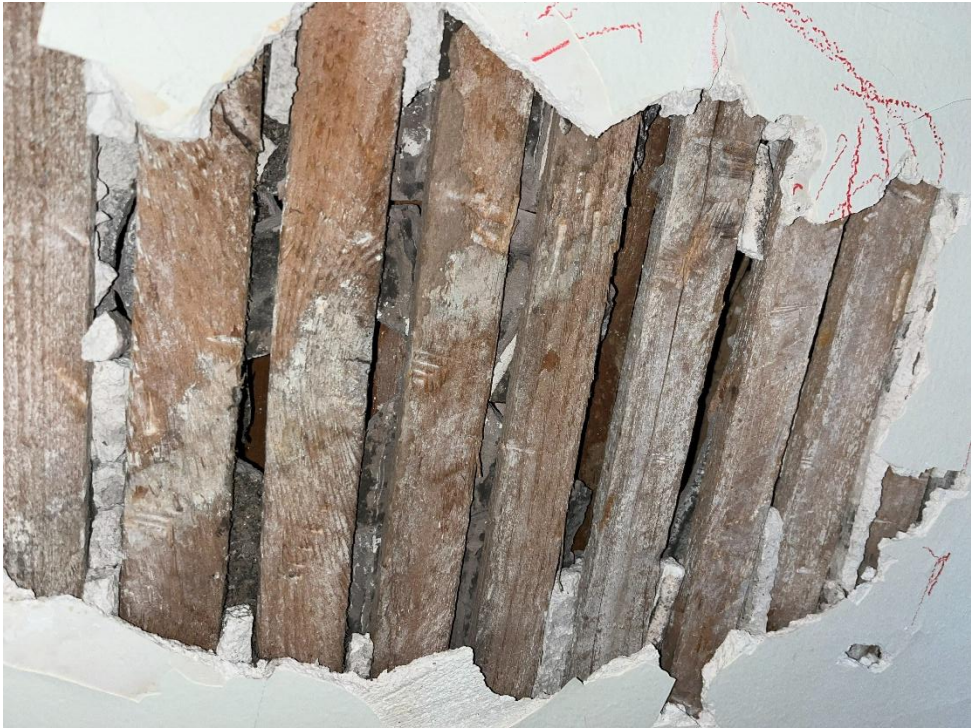
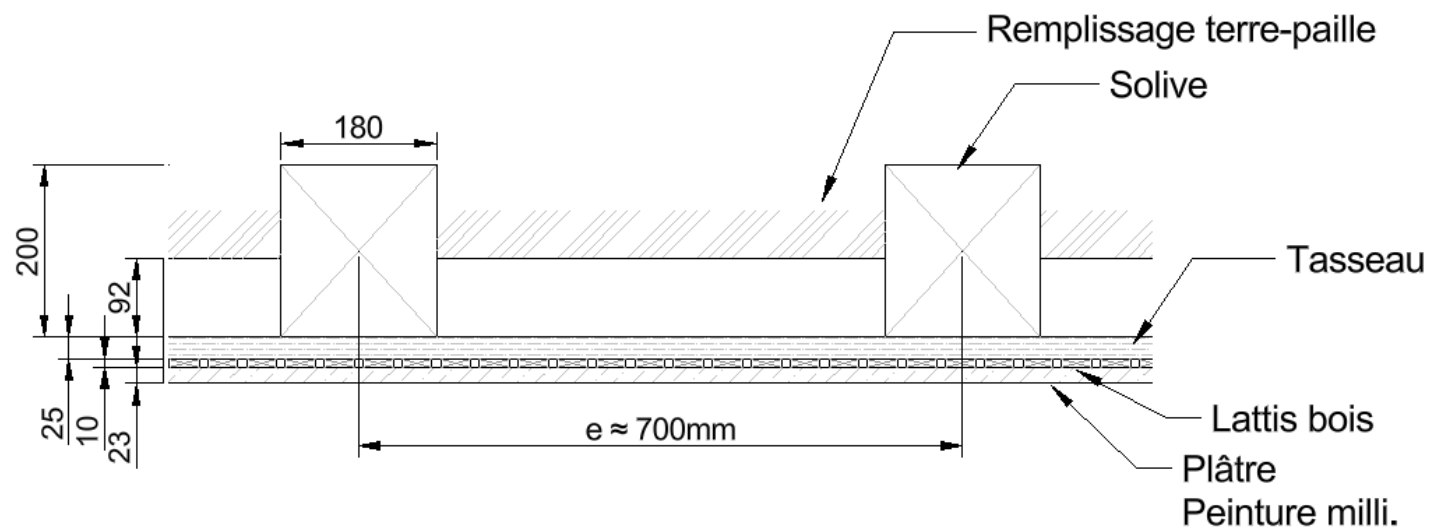
SD10  
Plancher  
haut du R+1  
(aile sud)

| N°<br>Localisation | Photographie | Commentaire/Descriptif |
|---|---|---|
| <p>SD10</p> <p>Plancher<br/>haut du R+1<br/>(aile sud)</p> <p>Solive<br/>courante</p> | | <p>Il a été observé :</p> <ul style="list-style-type: none"> <li>- Un horizon de plâtre d'épaisseur <math>e = 23mm</math> environ repris sur un lattes bois constitué de lattes de section <math>h * b = 10 * 35mm</math> ;</li> <li>- Un tasseau supportant le lattes, de section <math>h * b = 25 * 45mm</math> environ et repris en sous-face des solives ;</li> <li>- Des solives de section <math>h * b = 200 * 180mm</math> environ et d'entraxe <math>e = 700mm</math> environ ;</li> <li>- Un horizon de remplissage entre solives de terre-paille, à la hauteur de 92mm au droit des solives ;</li> </ul> |

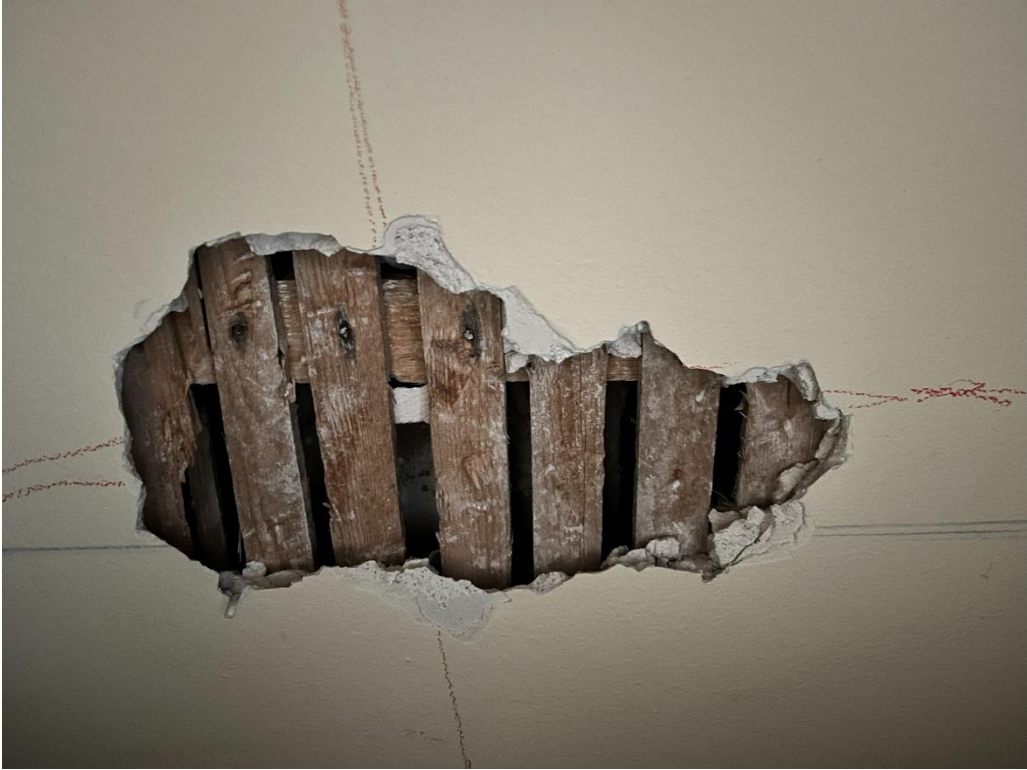
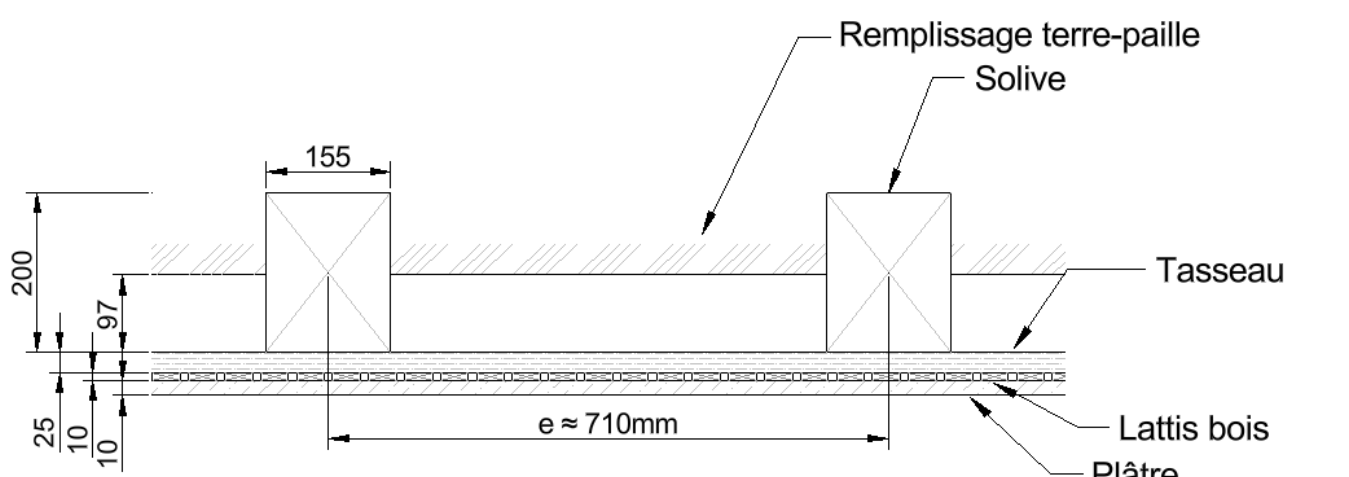
| N°<br>Localisation | Photographie | Commentaire/Descriptif |
|---|---|---|
| <p>SD11</p> <p>Plancher<br/>haut du R+1<br/>(aile nord)</p> <p>Solive<br/>courante</p> | | <p>Il a été observé :</p> <ul style="list-style-type: none"> <li>- Un horizon de plâtre d'épaisseur <math>e = 10mm</math> environ repris sur un lattes bois constitué de lattes de section <math>h * b = 10 * 35mm</math> ;</li> <li>- Un tasseau supportant le lattes, de section <math>h * b = 25 * 45mm</math> environ et repris en sous-face des solives ;</li> <li>- Des solives de section <math>h * b = 200 * 155mm</math> environ et d'entraxe <math>e = 710mm</math> environ ;</li> <li>- Un horizon de remplissage entre solives de terre-paille, à la hauteur de 97mm au droit des solives ;</li> </ul> |

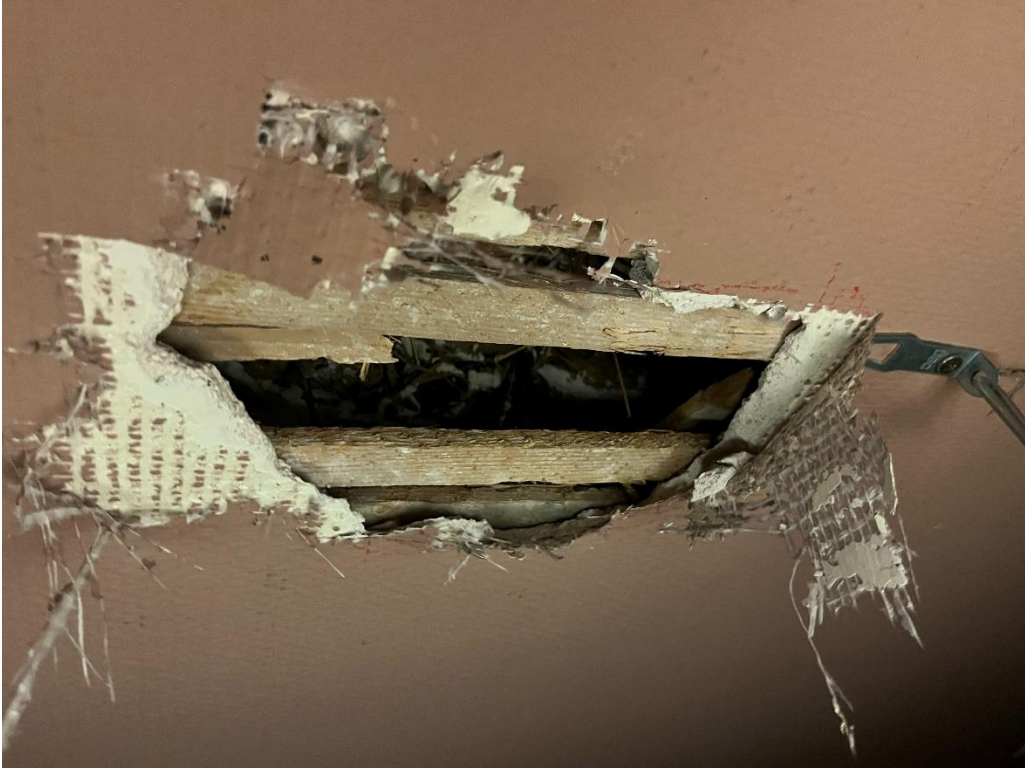
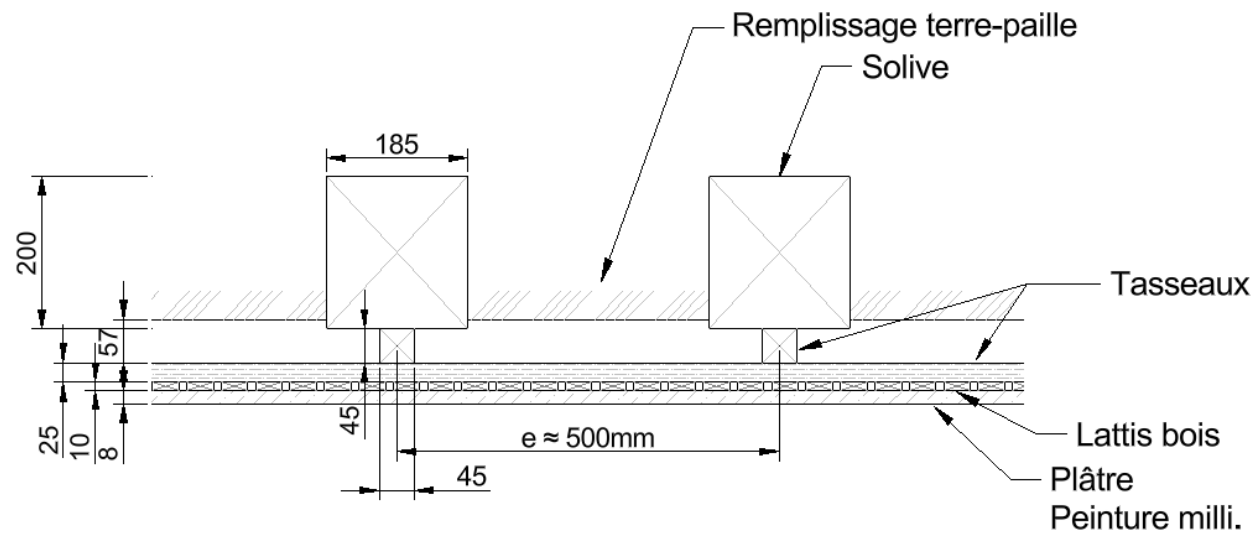
SD12  
Plancher  
haut du RDC  
(aile sud)

| N°<br>Localisation | Photographie | Commentaire/Descriptif |
|---|---|---|
| <p>SD12</p> <p>Plancher<br/>haut du RDC<br/>(aile sud)</p> <p>Solive<br/>courante</p> | | <p>Il a été observé :</p> <ul style="list-style-type: none"> <li>- Un horizon de plâtre d'épaisseur <math>e = 8mm</math> environ repris sur un lattis bois constitué de lattes de section <math>h * b = 10 * 35mm</math> ;</li> <li>- Un tasseau supportant le lattis, de section <math>h * b = 25 * 45mm</math> environ et repris en sous-face des solives ;</li> <li>- Un second tasseau, parallèle aux solives, de section <math>h * b = 45 * 45mm</math> environ ;</li> <li>- Des solives de section <math>h * b = 200 * 185mm</math> environ et d'entraxe <math>e = 500mm</math> environ ;</li> <li>- Un horizon de remplissage entre solives de terre-paille, à la hauteur de 60mm au droit des solives ;</li> </ul> |

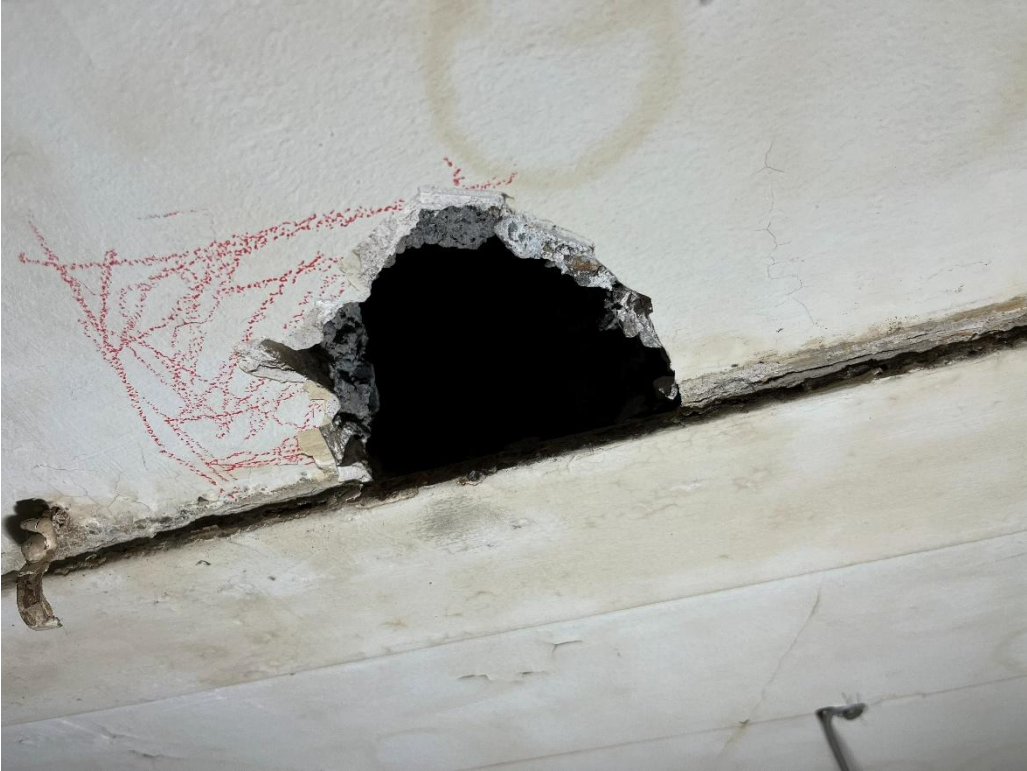
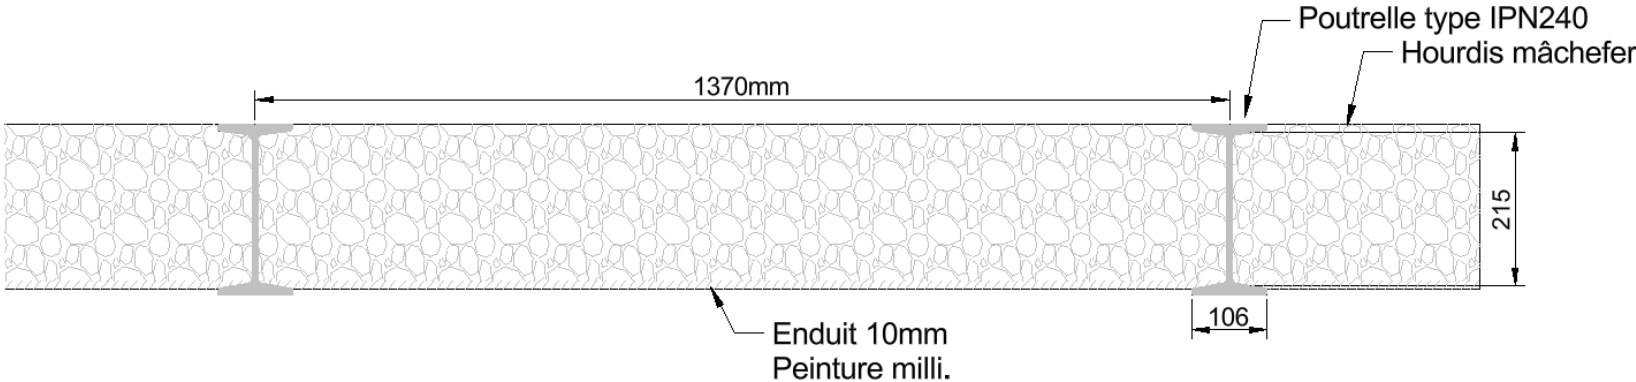
| N°<br>Localisation | Photographie | Commentaire/Descriptif |
|---|---|---|
| <p>SD13</p> <p>Plancher<br/>haut du RDC<br/>(aile nord)</p> <p>Poutrelle<br/>courante</p> | | <p>Il a été observé :</p> <ul style="list-style-type: none"> <li>- Une peinture blanche d'épaisseur millimétrique ;</li> <li>- Un enduit de ciment gris d'épaisseur <math>e = 10mm</math> ;</li> <li>- Des poutrelles métalliques de type IPN240 (<math>h = 240mm, b = 106mm</math>), d'entraxe <math>e = 1370mm</math> environ ;</li> <li>- Entre les poutrelles, des hourdis en béton de mâchefer ;</li> </ul> |

| | Coupe de synthèse - côtes en [mm] |
|---|---|
| <p>SD13</p> <p>Plancher haut du RDC (aile nord)</p> <p>Poutrelle courante</p> | <p>1370mm</p> <p>Poutrelle type IPN240</p> <p>Hourdis mâchefer</p> <p>215</p> <p>106</p> <p>Enduit 10mm<br/>Peinture milli.</p> |

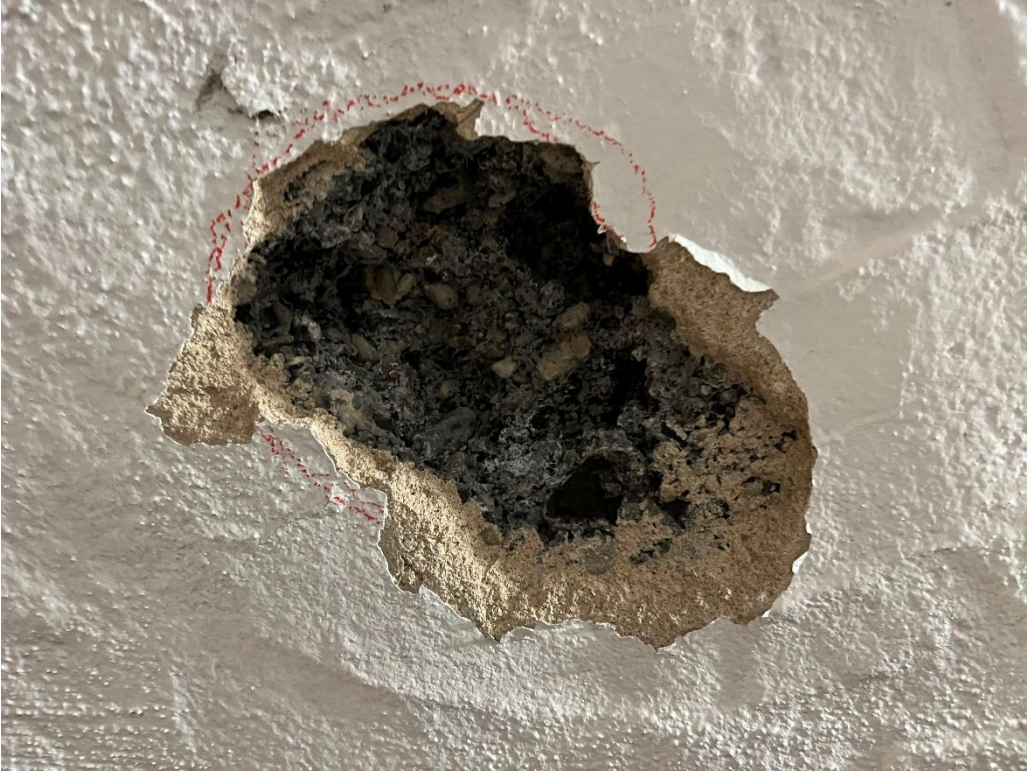
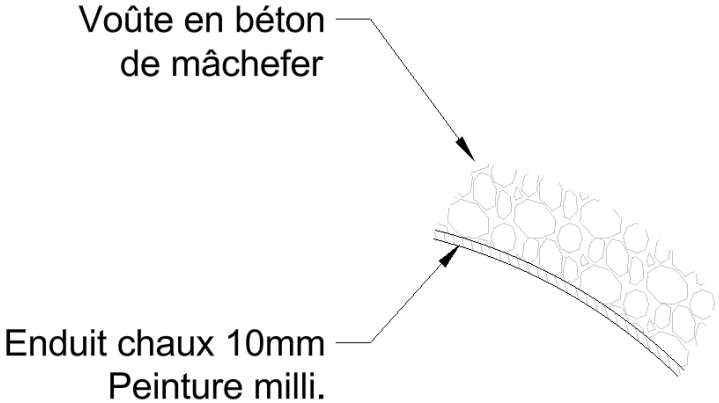
| N°<br>Localisation | Photographie | Commentaire/Descriptif |
|---|---|---|
| <p>SD14</p> <p>Plancher<br/>haut du SS1<br/>(dégagement<br/>de l'aile<br/>nord)</p> <p>Voûte<br/>centrale</p> | | <p>Il a été observé :</p> <ul style="list-style-type: none"> <li>- Une peinture blanche d'épaisseur millimétrique ;</li> <li>- Un enduit à la chaux-sable d'épaisseur <math>e = 10mm</math> environ ;</li> <li>- Une voûte en béton de mâchefer ;</li> </ul> |

| | Coupe de synthèse - côtes en [mm] |
|---|---|
| <p>SD14</p> <p>Plancher haut du SS1 (dégagement de l'aile nord)</p> <p>Voûte centrale</p> | <p>Voûte en béton de mâchefer</p> <p>Enduit chaux 10mm<br/>Peinture milli.</p> |

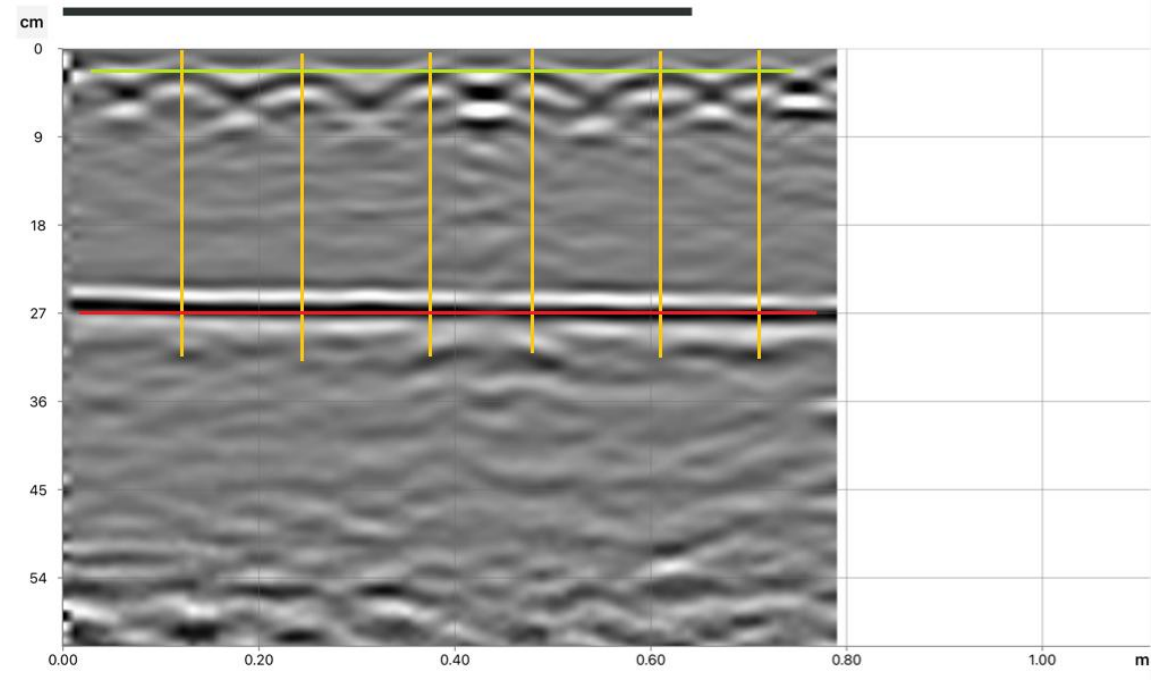
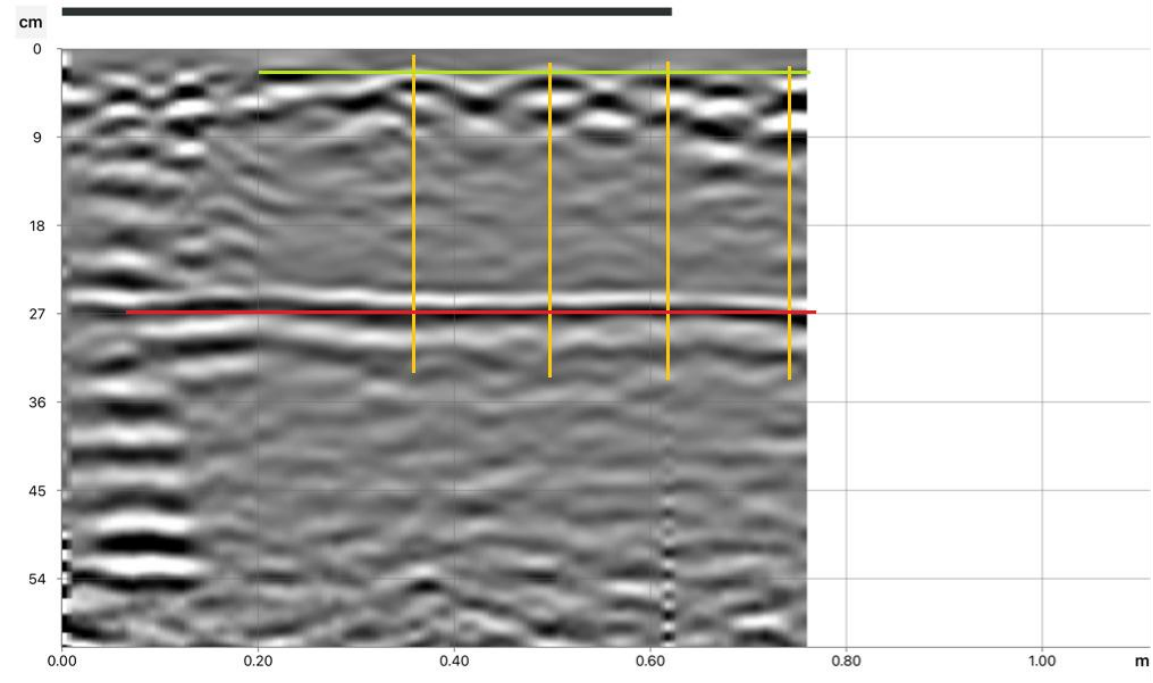
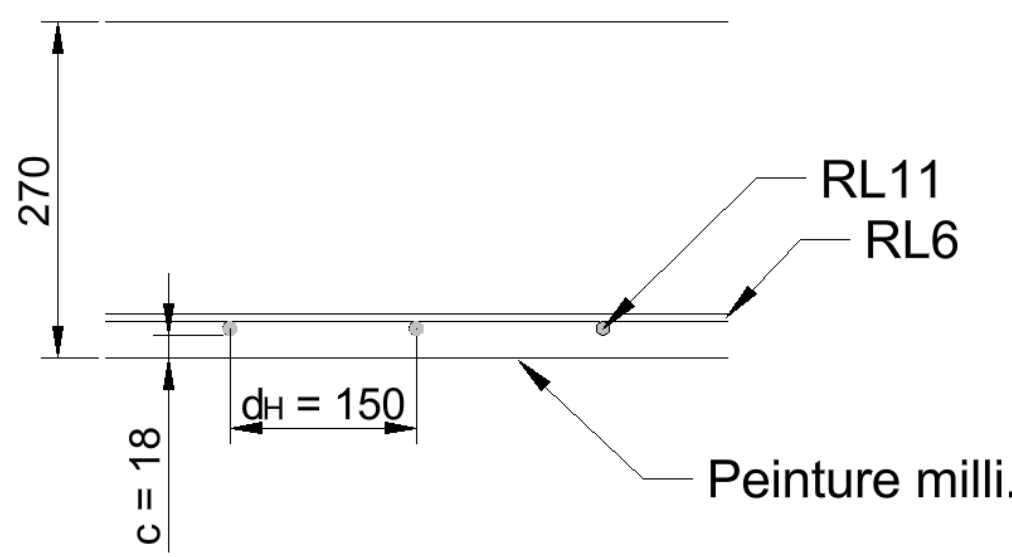
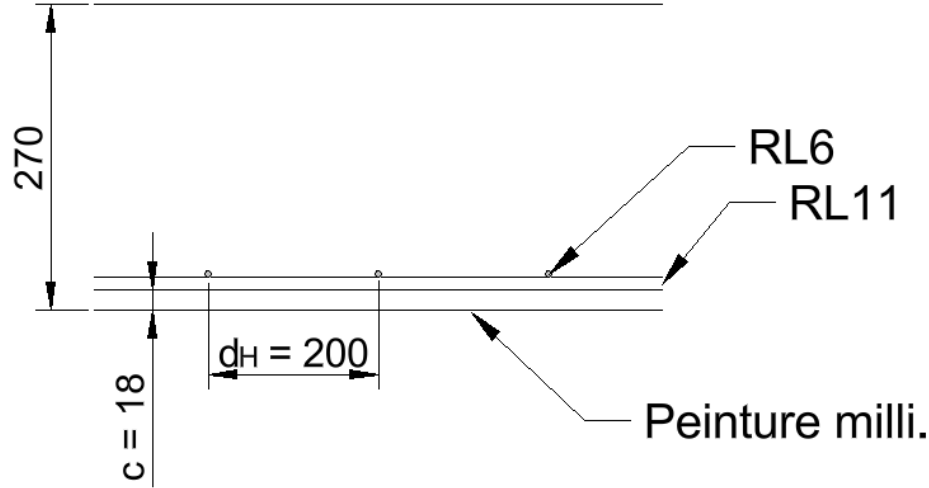
| N°<br>Localisation | Photographie | Commentaire/Descriptif |
|---|---|---|
| <p>SD15</p> <p>Plancher haut du SS1 (dégagement au droit de la circulation centrale)</p> <p>Dalle béton armé</p> | | <p>Il a été observé :</p> <ul style="list-style-type: none"> <li>- Une peinture blanche d'épaisseur millimétrique ;</li> <li>- Une dalle en béton armé coulée en place ;</li> <li>- Dans la dalle, des aciers horizontaux, suivant la direction nord-sud, ronds lisses RL11 présentant un enrobage <math>c = 18mm</math> et un espacement horizontal <math>d_H = 150mm</math> environ ;</li> <li>- Dans la dalle, des aciers horizontaux, suivant la direction est-ouest, ronds lisses RL16 présentant un enrobage <math>c = 29mm</math> et un espacement horizontal <math>d_H = 150mm</math> environ ;</li> </ul> |

| N°<br>Localisation | Radargramme n° 1 - est-ouest | Commentaire/Descriptif |
|---|---|---|
| <p>SD15</p> <p>Plancher haut du SS1 (dégagement au droit de la circulation centrale)</p> <p>Dalle béton armé</p> | | <p>Il a été relevé des aciers horizontaux à la profondeur de 2cm environ (droite verte), espacés de 15cm environ (droites oranges).</p> <p>Il a été relevé l'extrados de la dalle à la profondeur de 27cm environ.</p> <p><i>Les armatures sont signalées par la présence de paraboles dont elles occupent le sommet.</i></p> |

| N°<br>Localisation | Radargramme n° 2 - nord-sud | Commentaire/Descriptif |
|---|---|---|
| <p>SD15</p> <p>Plancher haut du SS1 (dégagement au droit de la circulation centrale)</p> <p>Dalle béton armé</p> | | <p>Il a été relevé des aciers horizontaux à la profondeur de 2cm environ (droite verte), espacés de 20cm environ (droites oranges).</p> <p>Il a été relevé l'extrados de la dalle à la profondeur de 27cm environ.</p> <p><i>Les armatures sont signalées par la présence de paraboles dont elles occupent le sommet.</i></p> |

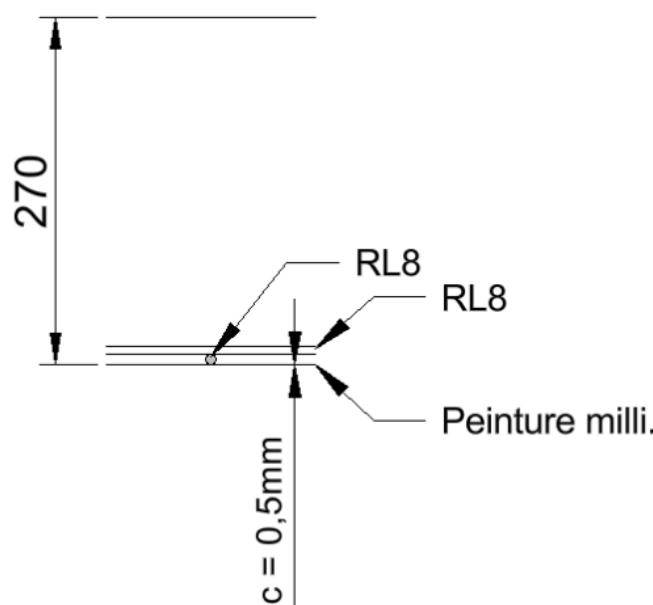
| N°<br>Localisation | Photographie | Commentaire/Descriptif |
|---|---|---|
| <p>SD16</p> <p>Plancher<br/>haut du SS1<br/>(dégagement<br/>de l'aile<br/>sud)</p> <p>Dalle béton<br/>armé</p> | | <p>Il a été observé :</p> <ul style="list-style-type: none"> <li>- Une peinture blanche d'épaisseur millimétrique ;</li> <li>- Une dalle en béton armé coulée en place ;</li> <li>- Dans la dalle, des aciers horizontaux, suivant la direction nord-sud, ronds lisses RL8 d'enrobage <math>c = 0,5mm</math> environ ;</li> <li>- Dans la dalle, des aciers horizontaux, suivant la direction est-ouest, ronds lisses RL8 d'enrobage <math>c = 8,5mm</math> environ ;</li> </ul> <p>Certains aciers observés sont à nu au droit de fissures.</p> |

- En plancher haut du dégagement central au SS1, l'insuffisance d'enrobage des armatures constitutives de la dalle en béton armé. Certains aciers sont à nu au droit de fissures.
