# Pré-rapport de repérage amiante avant réalisation de travaux dans un immeuble bâti

**Rapport N° :** 29855956/S1/1/AM-RTV\_V1

**Futur bâtiment PJJ DBE**

**BATIMENT PJJ**

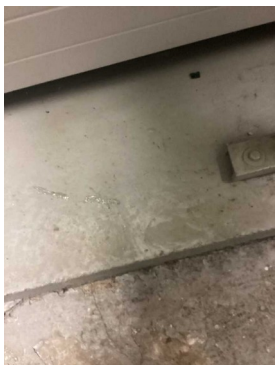
| P1 | ZPSO 45 |

| P1 | ZPSO 45 |
|---|---|
| Revêtements de sol -> Sols coulés à base ciment | |

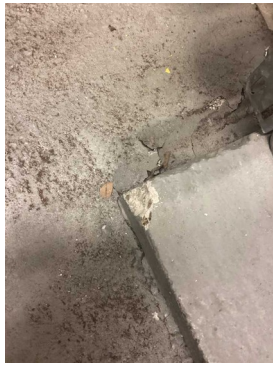
| P2 | ZPSO 45 |

| P2 | ZPSO 45 |
|---|---|
| Revêtements de sol -> Sols coulés à base ciment | |

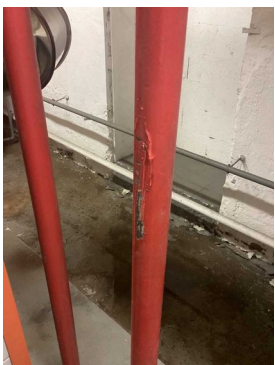
| P3 | ZPSO 46 |

| P3 | ZPSO 46 |
|---|---|
| Equipements -> Peintures | |

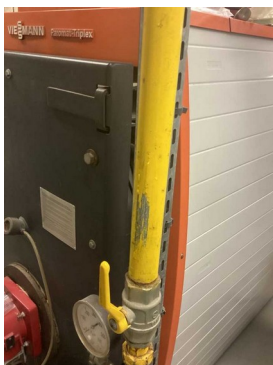
| P4 | ZPSO 47 |

| P4 | ZPSO 47 |
|---|---|
| Equipements -> Peintures | |

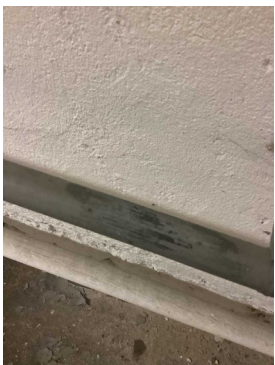
| P5 | ZPSO 48 |

| P5 | ZPSO 48 |
|---|---|
| Equipements -> Peintures | |

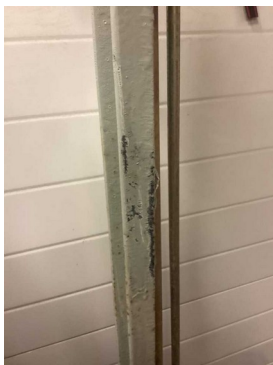
| P6 | ZPSO 49 |

| P6 | ZPSO 49 |
|---|---|
| Equipements -> Peintures | |

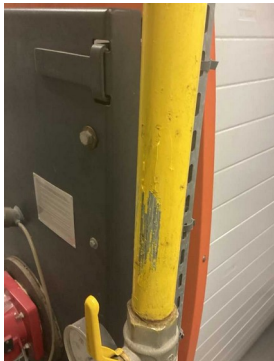
| P7 | ZPSO 50 |

| Equipements -> Peintures | |

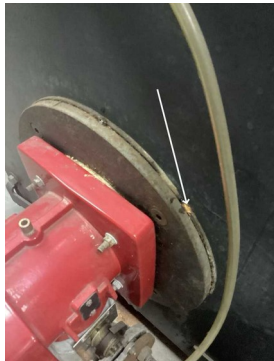
| P8 | ZPSO 51 |

| Chaudières (mixtes, collectives) -> Joints plats prédécoupés pour brides | |

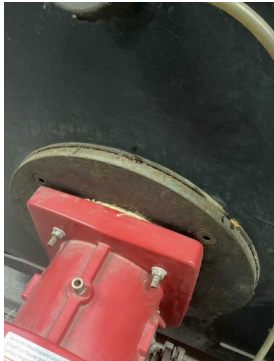
| P9 | ZPSO 52 |

| Chaudières (mixtes, collectives) -> Joints plats prédécoupés pour brides | |

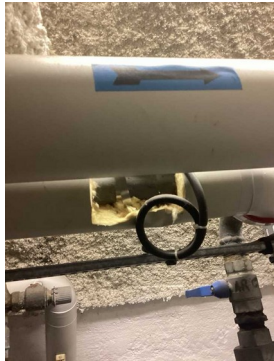
| P10 | ZPSO 53 |

| Conduits -> Calorifugeages (Liste A) | |

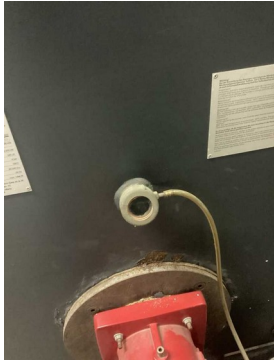
| P11 | ZPSO 55 |

| Equipements -> Peintures | |

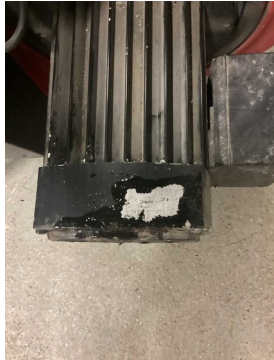
| P12 | ZPSO 56 |

| Equipements -> Peintures | |

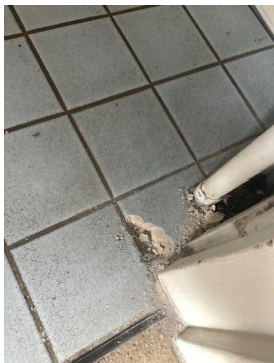
| P13 | ZPSO 17 |

| Revêtements de sol -> Colles de carrelage Joints de carrelage | |

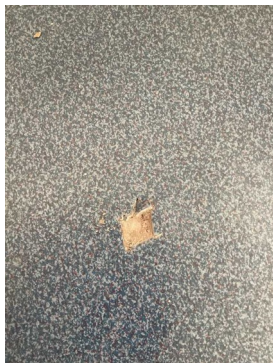
| P14 | ZPSO 20 |

| Revêtements de sol -> Colles non bitumineuses | |

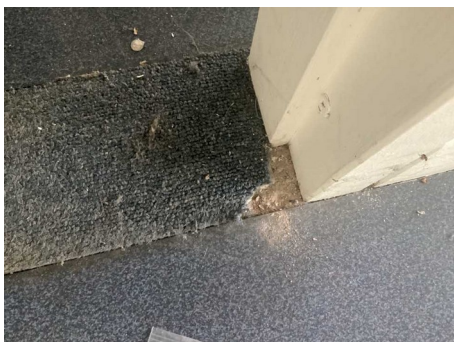
| P15 | ZPSO 22 |

| Revêtements de sol -> Dalles moquettes avec entrecouche noire | |

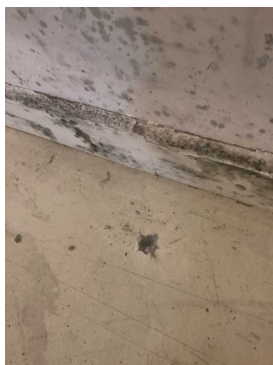
| P16 | ZPSO 27 |

| Revêtements de sol -> Peintures de sol Ragréages | |

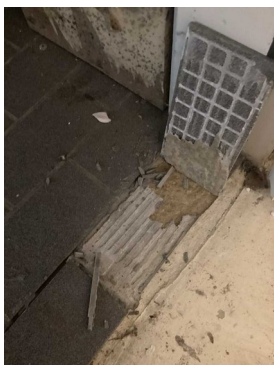
| P17 | ZPSO 28 |

| Revêtements de sol -> Colles de carrelage Joints de carrelage | |

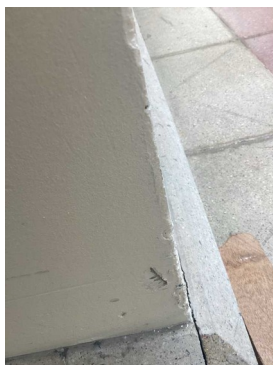
| P18 | ZPSO 30 |

| Murs et cloisons maçonnées "en dur" -> Enduits projetés (Liste B) | |

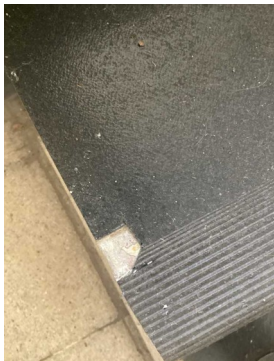
| P19 | ZPSO 32 |

| Revêtements de sol -> Colles non bitumineuses | |

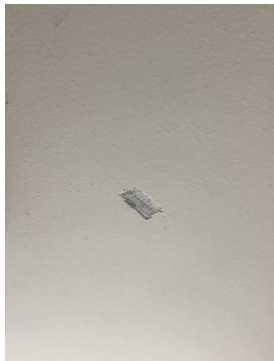
| P20 | ZPSO 31 |

| Plafonds -> Enduits projetés (Liste B) | |

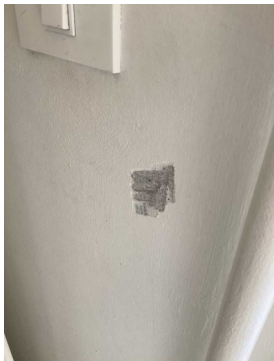
| P21 | ZPSO 36 |

| Murs et cloisons maçonnées "en dur" -> Peinture | |

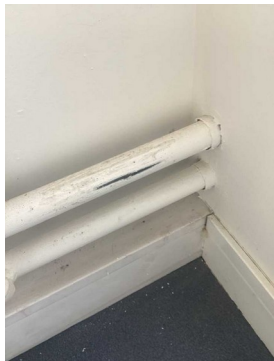
| P23 | ZPSO 57 |

| Equipements -> Peintures | |

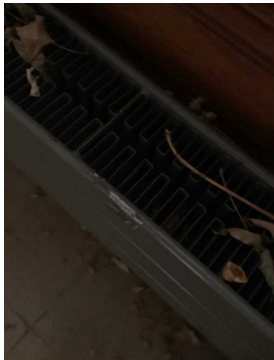
| P25 | ZPSO 59 |

| Equipements -> Peintures | |

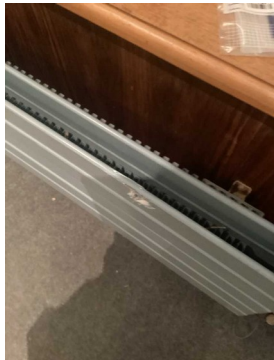
| P26 | ZPSO 60 |

| Equipements -> Peintures | |

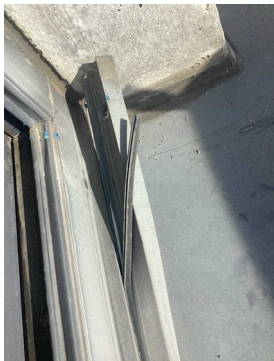
| P27 | ZPSO 61 |

| Menuiseries extérieures -> Joints d'étanchéité | |

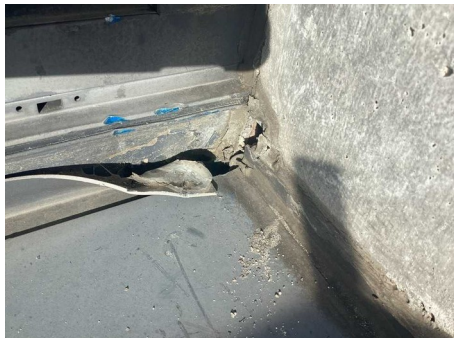
| P28 | ZPSO 62 |

| Menuiseries extérieures -> Joints d'étanchéité | |

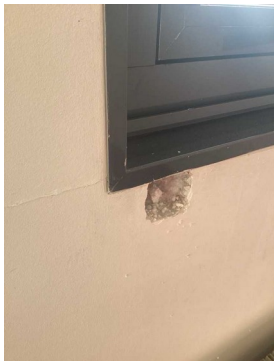
| P29 | ZPSO 63 |

| Cloisons (légères et préfabriquées) -> Enduits lissés, projetés ou talochés | |

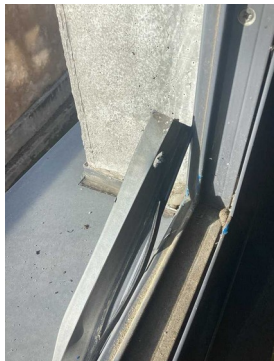
| P30 | ZPSO 61 |

| Menuiseries extérieures -> Joints d'étanchéité | |

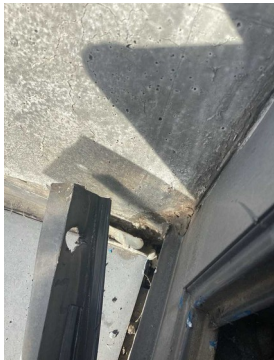
| P31 | ZPSO 62 |

| Menuiseries extérieures -> Joints d'étanchéité | |

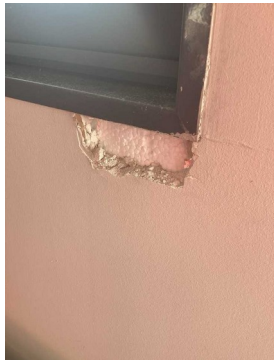
| P32 | ZPSO 63 |

| Cloisons (légères et préfabriquées) -> Enduits lissés, projetés ou talochés | |

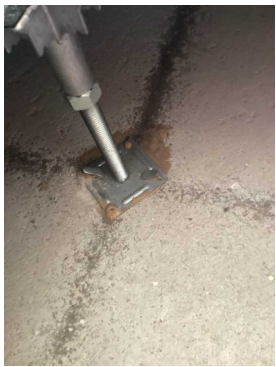
| P33 | ZPSO 64 |

| Revêtements de sol -> Colles non bitumineuses | |

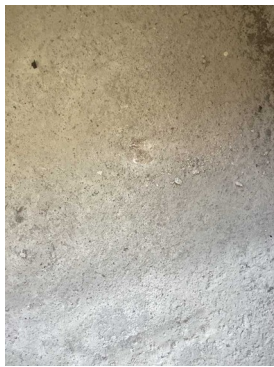
| P34 | ZPSO 65 |

| Revêtements de sol -> Ragréages | |

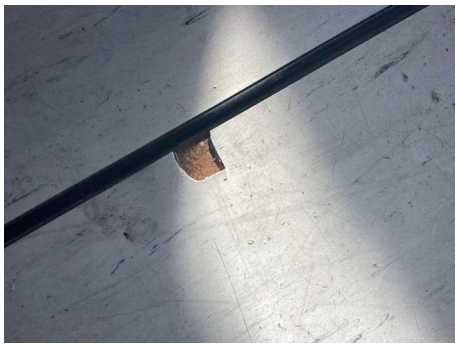
| P35 | ZPSO 66 |

| Revêtements de sol -> Dalles de sol (Liste B) Colles non bitumineuses | |

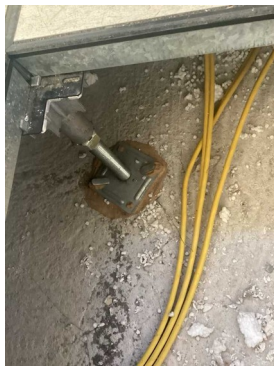
| P36 | ZPSO 64 |

| Revêtements de sol -> Colles non bitumineuses | |

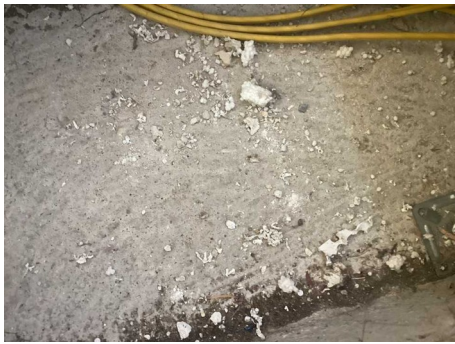
| P37 | ZPSO 65 |

| Revêtements de sol -> Ragréages | |

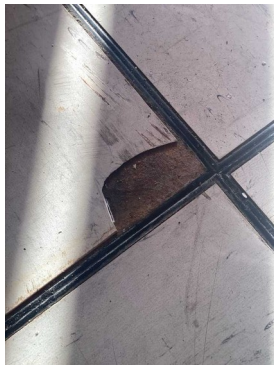
| P38 | ZPSO 66 |

| Revêtements de sol -> Dalles de sol (Liste B) Colles non bitumineuses | |

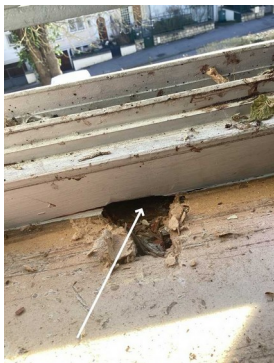
| P39 | ZPSO 67 |

| Menuiseries extérieures -> Joints d'étanchéité | |

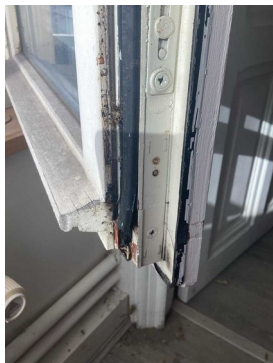
| P40 | ZPSO 68 |

| R+1 -> 234 | |
| Menuiseries extérieures -> Joints de mastic de vitrage | |

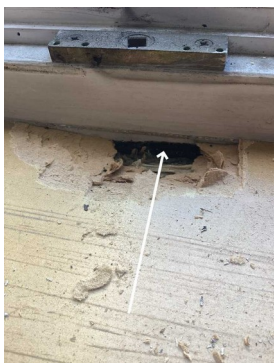
| P41 | ZPSO 67 |

| R+1 -> 215 | |
| Menuiseries extérieures -> Joints d'étanchéité | |

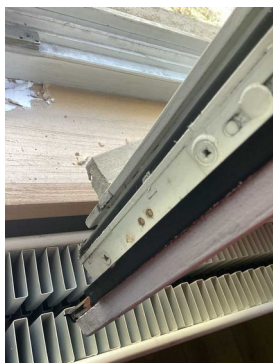
| P42 | ZPSO 68 |

| R+1 -> 215 | |
| Menuiseries extérieures -> Joints de mastic de vitrage | |

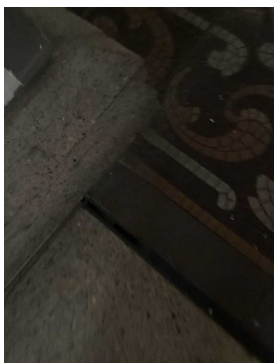
| P43 | ZPSO 69 |

| REZ DE CHAUSSEE -> 114 | |
| Revêtements de sol -> Joints de dilatation et d'assemblage | |

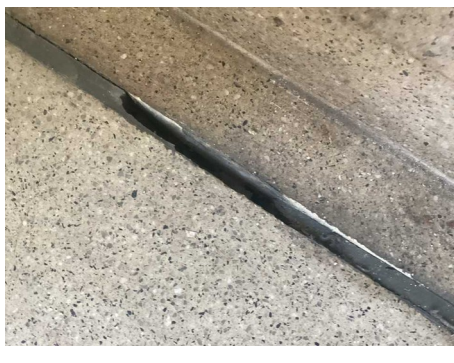
| P44 | ZPSO 70 |

| REZ DE CHAUSSEE -> 119 | |
| Revêtements de sol -> Joints de dilatation et d'assemblage | |

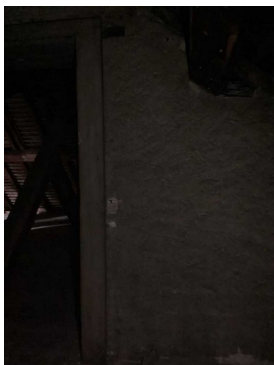
| P45 | ZPSO 72 |

| COMBLES | |
| Murs et cloisons maçonnées "en dur" -> Enduits projetés (Liste B) | |

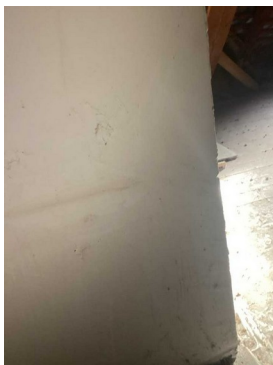
| P46 | ZPSO 73 |

| COMBLES | |
| Cloisons (légères et préfabriquées) -> Enduits de jointoiement des plaques de plâtre | |

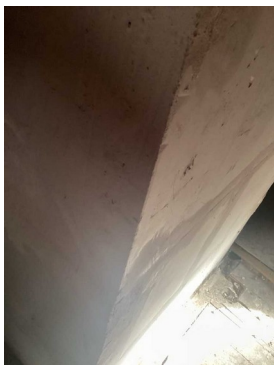
| P47 | ZPSO 73 |

| COMBLES | |
| Cloisons (légères et préfabriquées) -> Enduits de jointoiement des plaques de plâtre | |

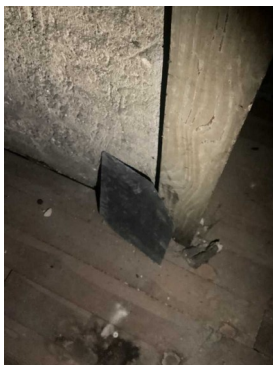
| P48 | ZPSO 74 |

| COMBLES | |
| Ardoises -> Ardoises composites hors fibres-ciment | |

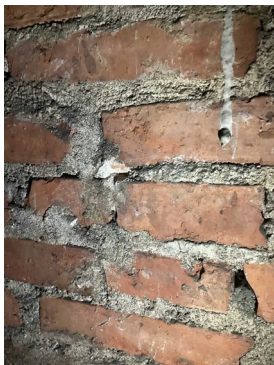
| P49 | ZPSO 71 |

| COMBLES | |
| Murs et cloisons maçonnées "en dur" -> Joints d'assemblage | |

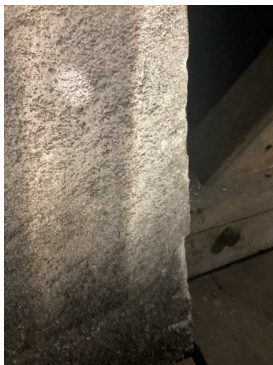
| P50 | ZPSO 72 |

| COMBLES | |
| Murs et cloisons maçonnées "en dur" -> Enduits projetés (Liste B) | |

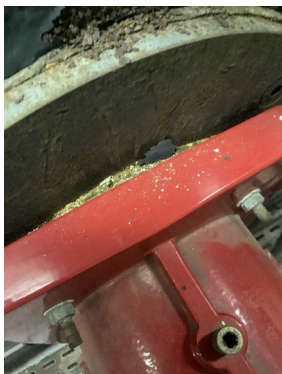
| S1 | ZPSO 52 |

| S1 | ZPSO 52 |
|---|---|
| REZ DE JARDIN -> 25 | |
| Chaudières (mixtes, collectives) -> Joints plats prédécoupés pour brides | |

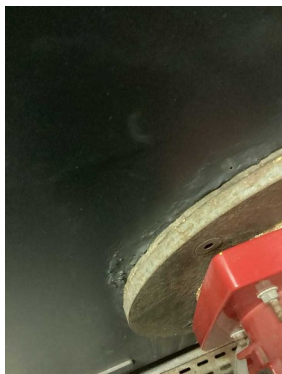
| S2 | ZPSO 51 |

| S2 | ZPSO 51 |
|---|---|
| REZ DE JARDIN -> 25 | |
| Chaudières (mixtes, collectives) -> Joints plats prédécoupés pour brides | |

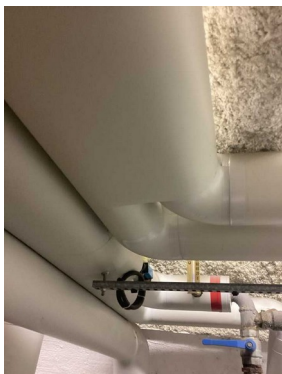
| S3 | ZPSO 54 |

| S3 | ZPSO 54 |
|---|---|
| REZ DE JARDIN -> 25 | |
| Conduits -> Enveloppes de calorifuges (Liste B) | |

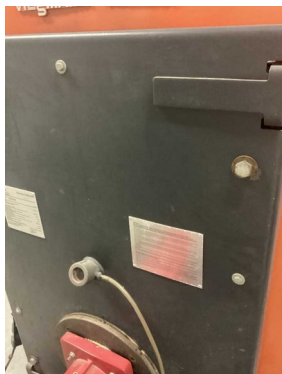
| S4 | ZPSO 55 |

| S4 | ZPSO 55 |
|---|---|
| REZ DE JARDIN -> 25 | |
| Equipements -> Peintures | |

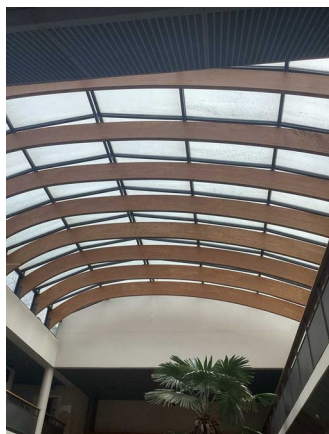
| TOITURES -> TOITURE 1 | | MA 3 |

| TOITURES -> TOITURE 1 | | MA 3 |
|---|---|---|
| 1- Couvertures, toitures, terrasses et étanchéités | | |
| Hauteur supérieure à 3m | | |

| TOITURES -> TOITURE 1 | | MA 3 |
|---|---|---|
| | Moyen d'accès à mettre à disposition avant les travaux : | |
| | verrière et toiture<br>Mettre à disposition une nacelle avec chauffeur | |

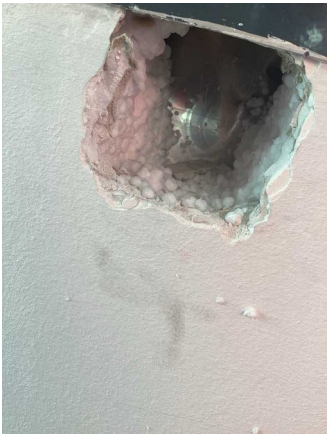
| R+1 -> 230 | | OBS 1 |

| R+1 -> 230 | | OBS 1 |
|---|--|---|
| 03 - Parois verticales intérieures | | |
| Menuiseries intérieures | | |
| | | <p><b>Observation :</b></p> <p>pas de joint compribande</p> |

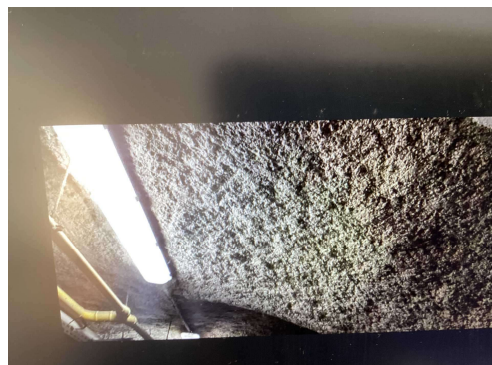
ZPSO - 8      Prélèvement 14      Flocages

Matériau ou produit ne contenant pas d'amiante

Localisation :    SOUS SOL -> ZONE B -> CHAUFFERIE

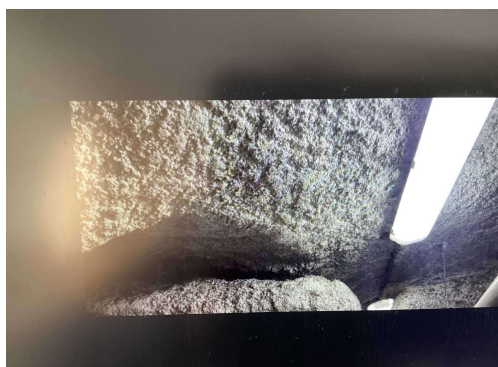
ZPSO - 8      Prélèvement 15      Flocages

Matériau ou produit ne contenant pas d'amiante

Localisation :    SOUS SOL -> ZONE B -> CHAUFFERIE

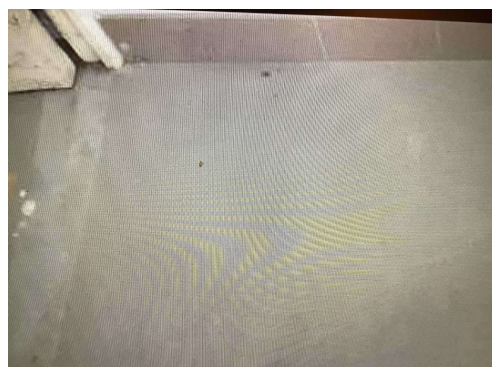
ZPSO - 11      Prélèvement 20      Ragréages

Localisation :    SOUS SOL -> ZONE B -> ESCALIER

Matériau ou produit ne contenant pas d'amiante  
ZPSO - 12      Prélèvement 22      Ragréages  
Localisation :    SOUS SOL -> ZONE B -> ESCALIER

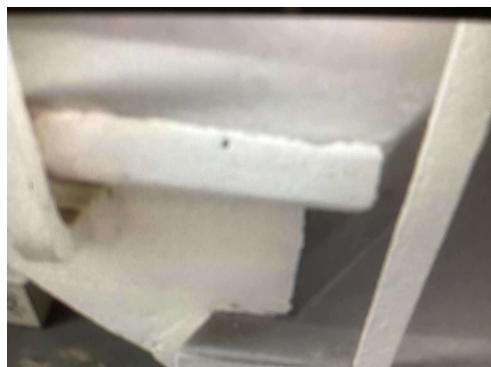
Matériau ou produit ne contenant pas d'amiante  
ZPSO - 12      Prélèvement 23      Ragréages  
Localisation :    SOUS SOL -> ZONE B -> ESCALIER

Matériau ou produit ne contenant pas d'amiante  
ZPSO - 13      Prélèvement 24      Ragréages  
Localisation :    SOUS SOL -> ZONE B -> ESCALIER

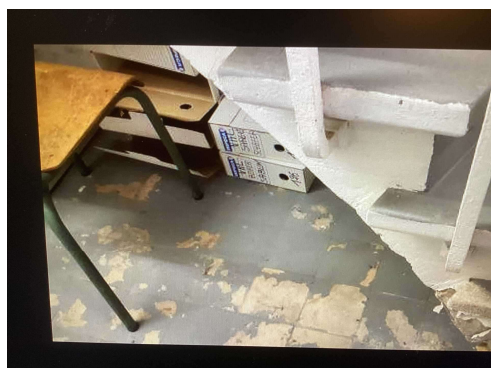
Matériau ou produit ne contenant pas d'amiante  
ZPSO - 13      Prélèvement 25      Ragréages  
Localisation :    SOUS SOL -> ZONE B -> ESCALIER

Matériau ou produit ne contenant pas d'amiante  
ZPSO - 9      Prélèvement 17      Bandes calicot  
Localisation :    SOUS SOL -> ZONE B -> ARCHIVES 1

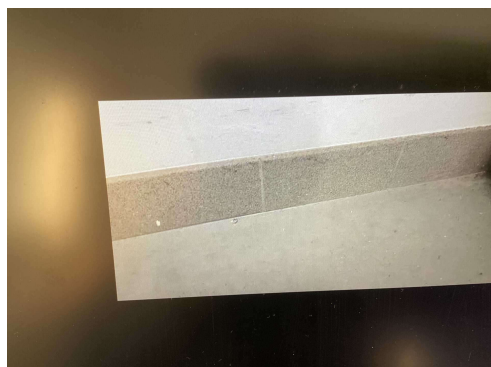
Matériau ou produit ne contenant pas d'amiante  
ZPSO - 10      Prélèvement 18      Colles de plinthe  
Localisation :    SOUS SOL -> ZONE B -> ARCHIVES 1

Matériau ou produit ne contenant pas d'amiante

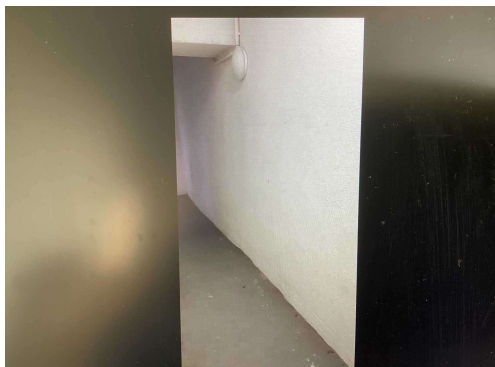
ZPSO - 2      Prélèvement 8      Enduits projetés

Localisation :    SOUS SOL -> ZONE B -> ARCHIVES 6

Matériau ou produit ne contenant pas d'amiante

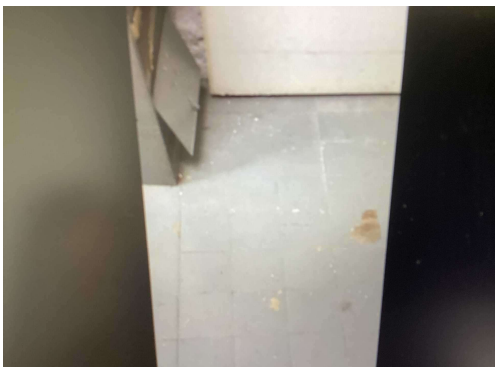
ZPSO - 4      Prélèvement 4      Peintures de sol

Localisation :    SOUS SOL -> ZONE B -> ARCHIVES 7

Matériau ou produit ne contenant pas d'amiante

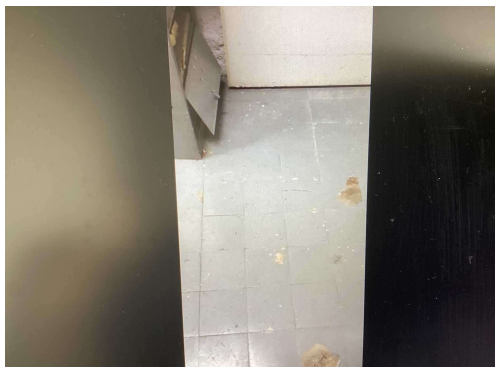
ZPSO - 5      Prélèvement 5      Colles de carrelage

Localisation :    SOUS SOL -> ZONE B -> ARCHIVES 7

Matériau ou produit ne contenant pas d'amiante

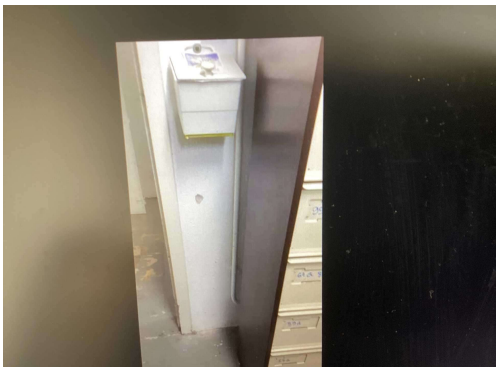
ZPSO - 6      Prélèvement 6      Enduits projetés

Localisation :    SOUS SOL -> ZONE B -> ARCHIVES 7

Matériau ou produit ne contenant pas d'amiante

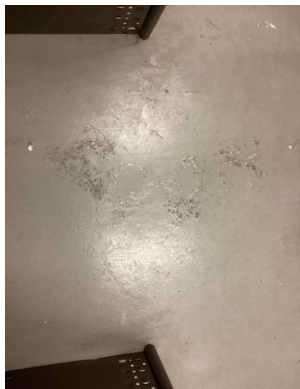
ZPSO - 1      Prélèvement 1      Peintures de sol

Localisation :    SOUS SOL -> ZONE B -> ARCHIVES 9

Matériau ou produit ne contenant pas d'amiante

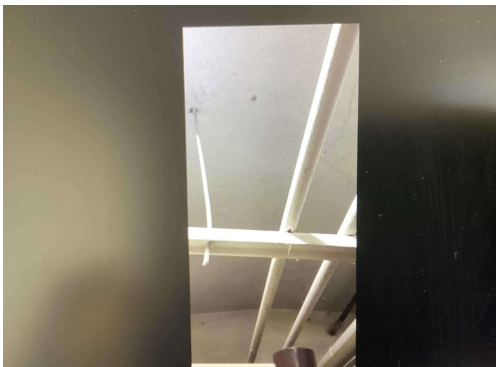
ZPSO - 3      Prélèvement 3      Enduits projetés

Localisation :    SOUS SOL -> ZONE B -> ARCHIVES 9

Matériau ou produit ne contenant pas d'amiante

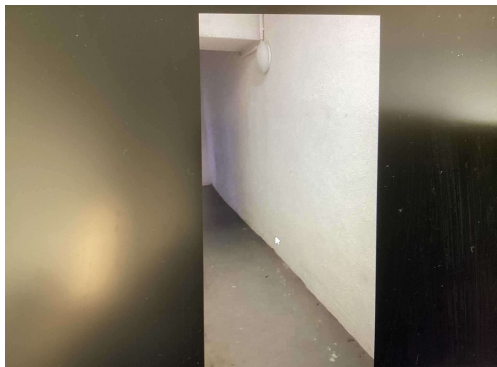
ZPSO - 4      Prélèvement 10      Peintures de sol

Localisation :    SOUS SOL -> ZONE B -> CIRCULATION 2

Matériau ou produit ne contenant pas d'amiante

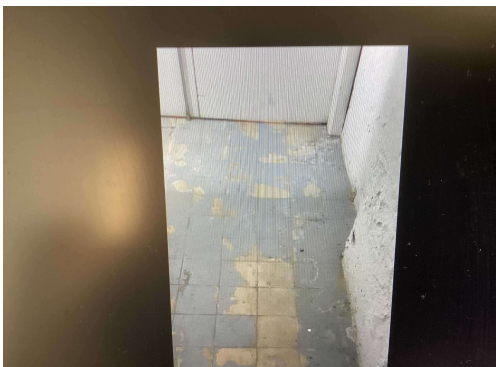
ZPSO - 5      Prélèvement 11      Colles de carrelage

Localisation :    SOUS SOL -> ZONE B -> CIRCULATION 2

Matériau ou produit ne contenant pas d'amiante

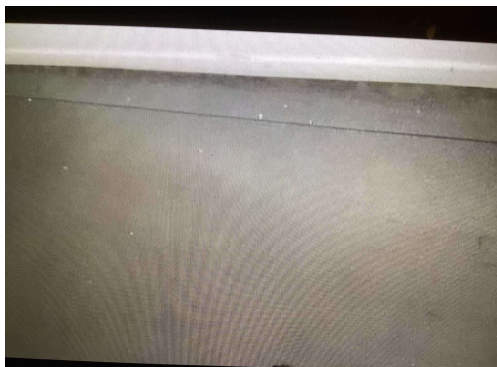
ZPSO - 14      Prélèvement 26      Colles non bitumineuses

Localisation :    SOUS SOL -> ZONE C -> CIRCULATION 1

Matériau ou produit ne contenant pas d'amiante

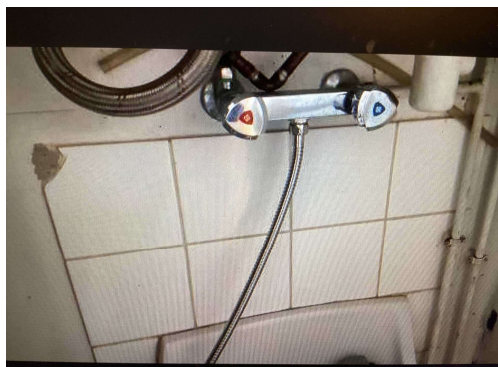
ZPSO - 16      Prélèvement 30      Colles de faïence

Localisation : SOUS SOL -> ZONE C -> CIRCULATION 1

Matériau ou produit ne contenant pas d'amiante

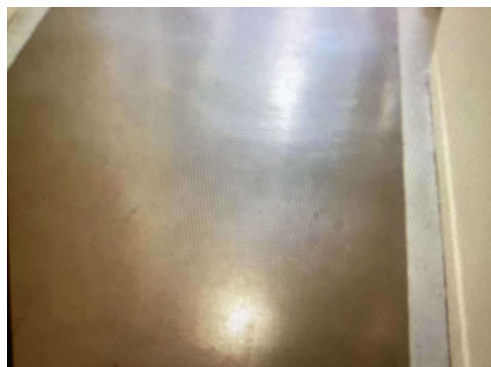
ZPSO - 14      Prélèvement 27      Colles non bitumineuses

Localisation : SOUS SOL -> ZONE C -> CIRCULATION 2

Matériau ou produit ne contenant pas d'amiante

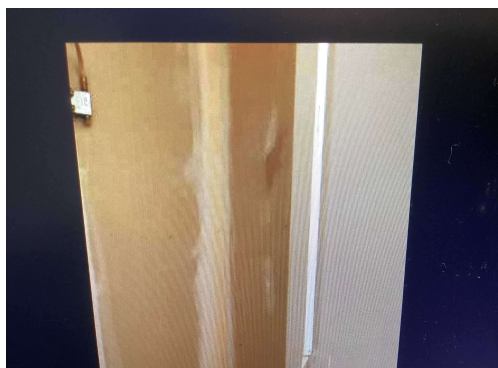
ZPSO - 22      Prélèvement 35      Bandes calicot

Localisation : SOUS SOL -> ZONE C -> CIRCULATION 2

Matériau ou produit ne contenant pas d'amiante

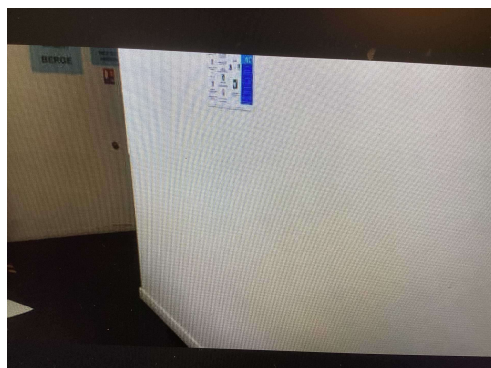
ZPSO - 15      Prélèvement 28      Panneaux

Localisation : SOUS SOL -> ZONE C -> ASCENSEUR

Matériau ou produit ne contenant pas d'amiante

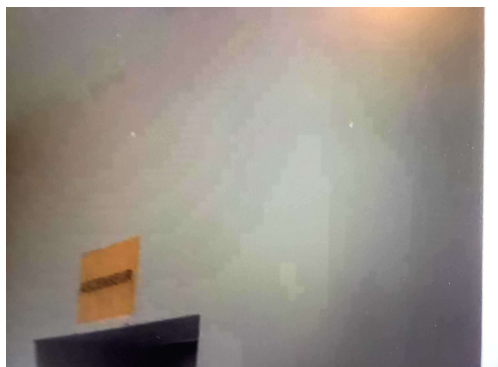
ZPSO - 15      Prélèvement 29      Panneaux

Localisation : SOUS SOL -> ZONE C -> ASCENSEUR

Matériau ou produit ne contenant pas d'amiante

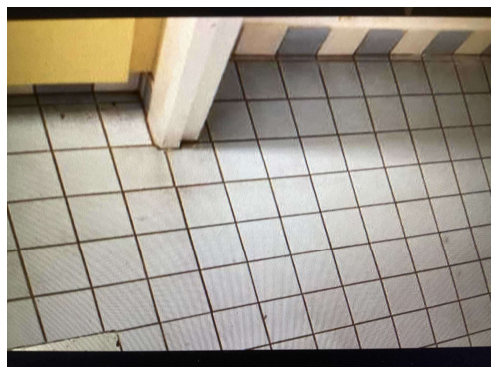
ZPSO - 17      Prélèvement 31      Colles de carrelage

Localisation : SOUS SOL -> ZONE C -> SANITAIRE

Matériau ou produit ne contenant pas d'amiante

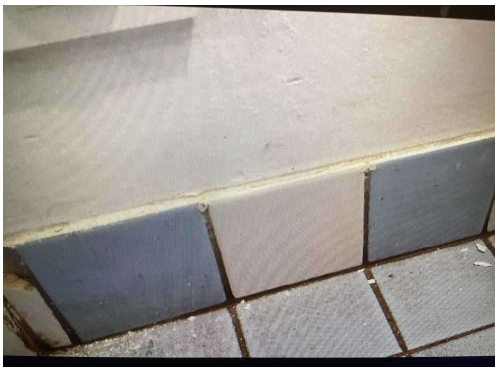
ZPSO - 18      Prélèvement 32      Colles de plinthe

Localisation :    SOUS SOL -> ZONE C -> SANITAIRE

Matériau ou produit ne contenant pas d'amiante

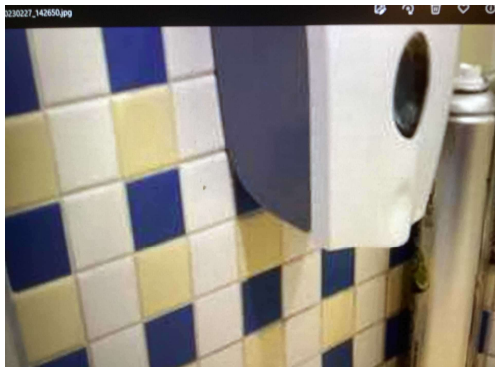
ZPSO - 20      Prélèvement 34      Colles de faïence

Localisation :    SOUS SOL -> ZONE C -> SANITAIRE

Matériau ou produit ne contenant pas d'amiante

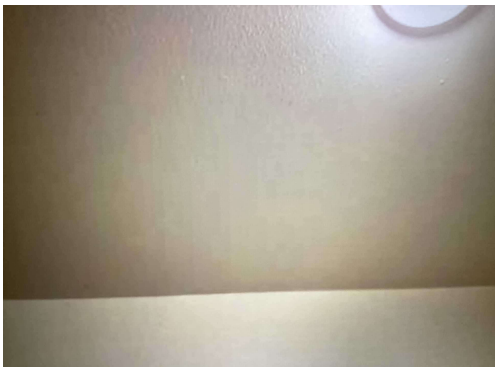
ZPSO - 21      Prélèvement 111      Bandes calicot

Localisation :    SOUS SOL -> ZONE C -> SANITAIRE

Matériau ou produit ne contenant pas d'amiante

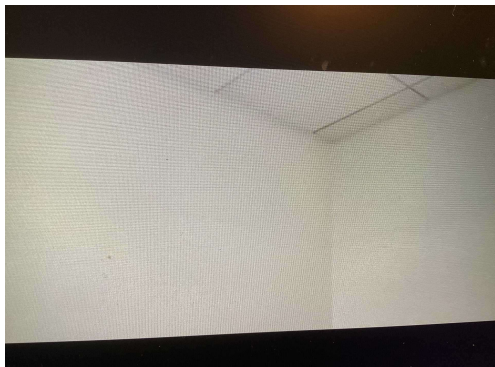
ZPSO - 22      Prélèvement 37      Bandes calicot

Localisation :    SOUS SOL -> ZONE C -> BUREAU 2

Matériau ou produit ne contenant pas d'amiante

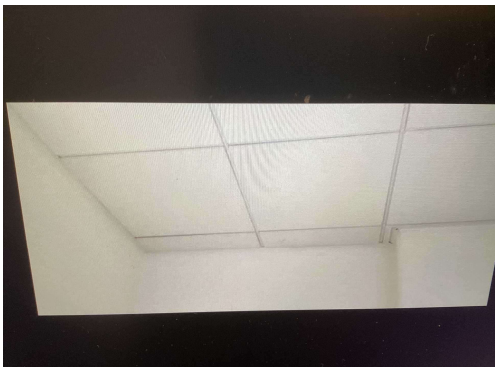
ZPSO - 23      Prélèvement 38      Plaques

Localisation :    SOUS SOL -> ZONE C -> BUREAU 3

Matériau ou produit ne contenant pas d'amiante

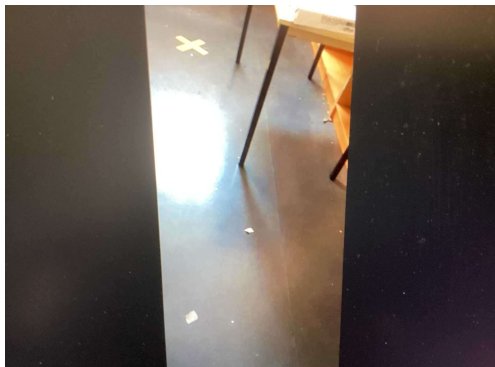
ZPSO - 25      Prélèvement 41      Colles non bitumineuses

Localisation :    SOUS SOL -> ZONE C -> BUREAU 4

Matériau ou produit ne contenant pas d'amiante

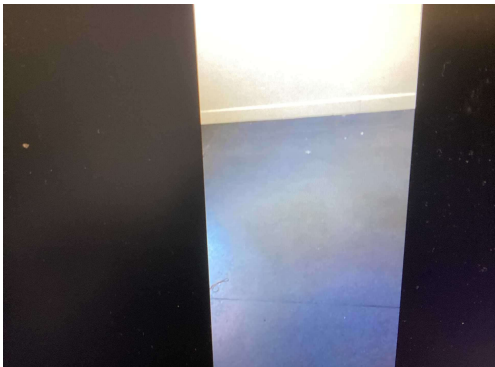
ZPSO - 25      Prélèvement 42      Colles non bitumineuses

Localisation :    SOUS SOL -> ZONE C -> BUREAU 12

Matériau ou produit ne contenant pas d'amiante

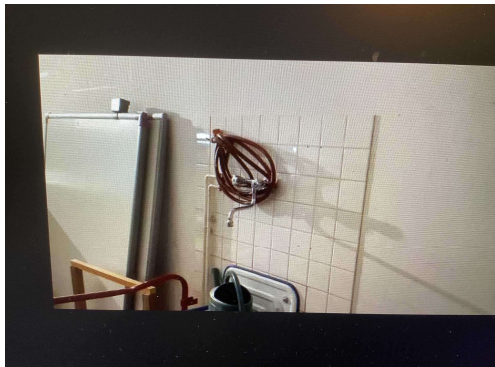
ZPSO - 30      Prélèvement 52      Colles de faïence

Localisation :    RDC -> ZONE A -> LOCAL 6

Matériau ou produit ne contenant pas d'amiante

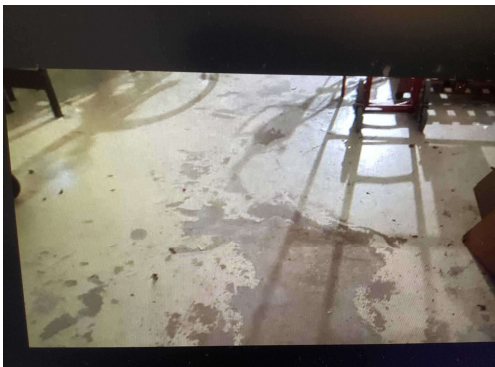
ZPSO - 31      Prélèvement 53      Peintures de sol

Localisation :    RDC -> ZONE A -> LOCAL 6

Matériau ou produit ne contenant pas d'amiante

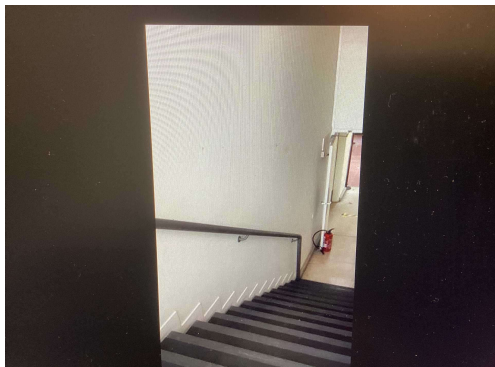
ZPSO - 34      Prélèvement 56      Enduits projetés

Localisation :    RDC -> ZONE A -> ESCALIER

Matériau ou produit ne contenant pas d'amiante

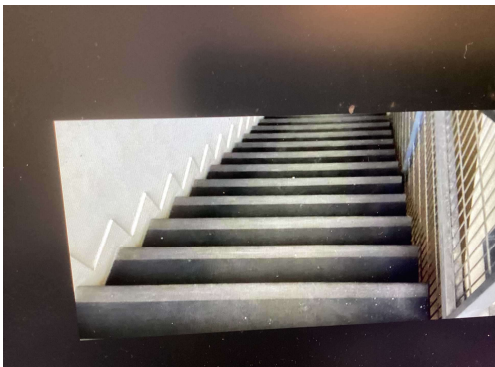
ZPSO - 36      Prélèvement 58      Colles non bitumineuses

Localisation :    RDC -> ZONE A -> ESCALIER

Matériau ou produit ne contenant pas d'amiante

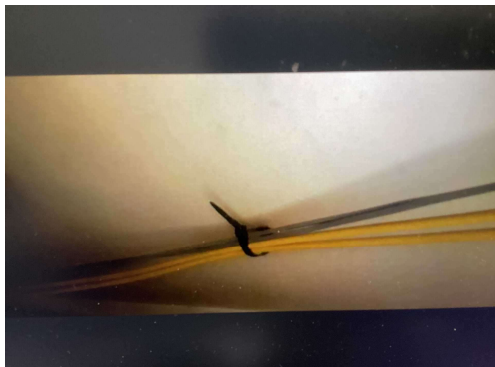
ZPSO - 45      Prélèvement 85      Enduits lissés

Localisation :    RDC -> ZONE B -> LOCAL 6

Matériau ou produit ne contenant pas d'amiante

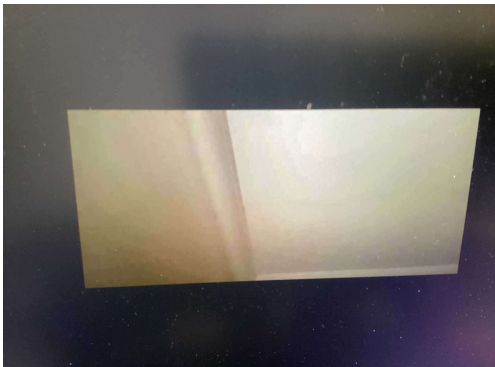
ZPSO - 48      Prélèvement 89      Enduits lissés

Localisation : RDC -> ZONE B -> CIRCULATION

Matériau ou produit ne contenant pas d'amiante

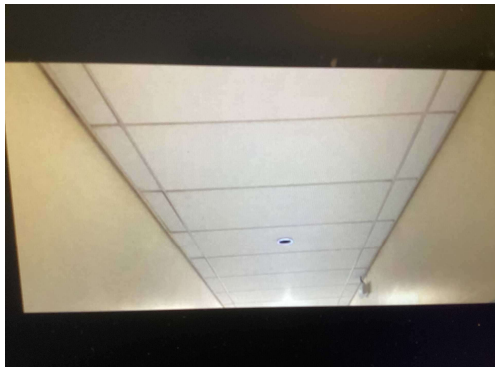
ZPSO - 23      Prélèvement 36      Plaques

Localisation : RDC -> ZONE C -> CIRCULATION

Matériau ou produit ne contenant pas d'amiante

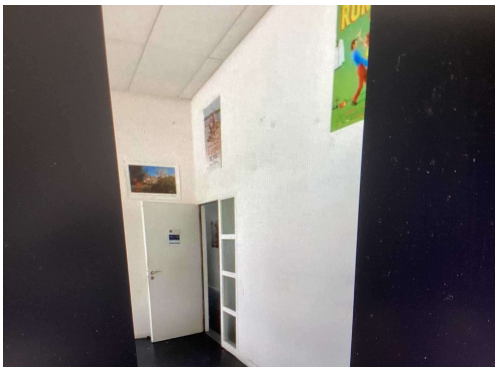
ZPSO - 22      Prélèvement 75      Bandes calicot

Localisation : RDC -> ZONE C -> LOCAL 1

Matériau ou produit ne contenant pas d'amiante

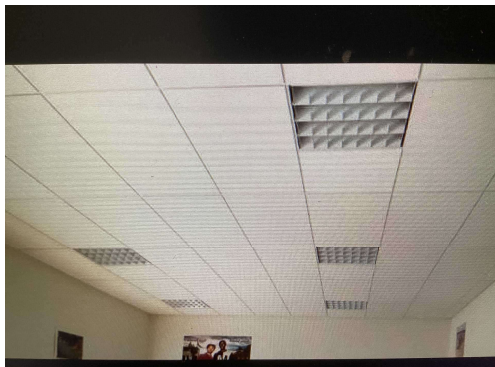
ZPSO - 44      Prélèvement 76      Plaques

Localisation : RDC -> ZONE C -> LOCAL 1

Matériau ou produit ne contenant pas d'amiante

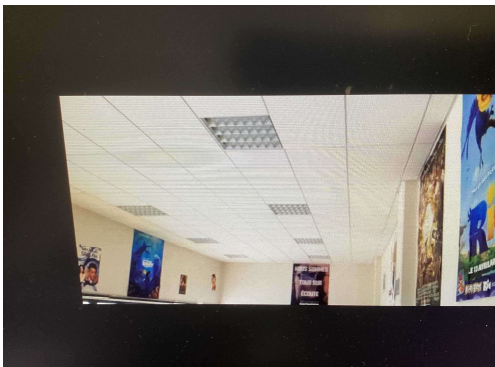
ZPSO - 44      Prélèvement 77      Plaques

Localisation : RDC -> ZONE C -> LOCAL 2

Matériau ou produit ne contenant pas d'amiante

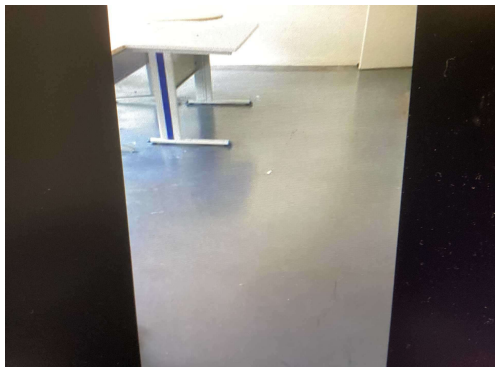
ZPSO - 25      Prélèvement 78      Colles non bitumineuses

Localisation : RDC -> ZONE C -> LOCAL 2

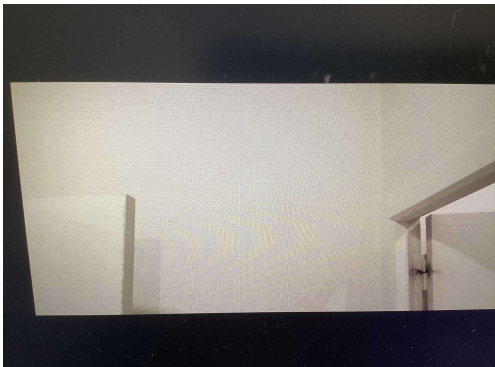
Localisation : 1ER ETAGE -> ZONE A -> SANITAIRE

Matériau ou produit ne contenant pas d'amiante

ZPSO - 40      Prélèvement 66      Peintures décoratives

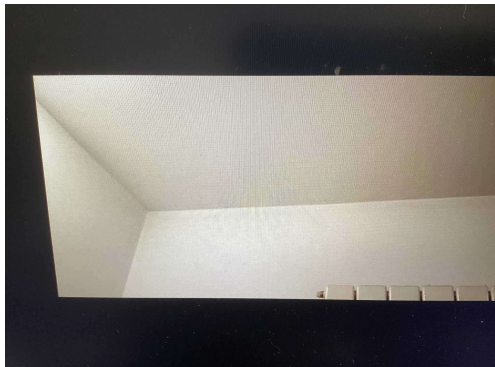
Localisation : 1ER ETAGE -> ZONE A -> SANITAIRE

Matériau ou produit ne contenant pas d'amiante

ZPSO - 21      Prélèvement 67      Bandes calicot

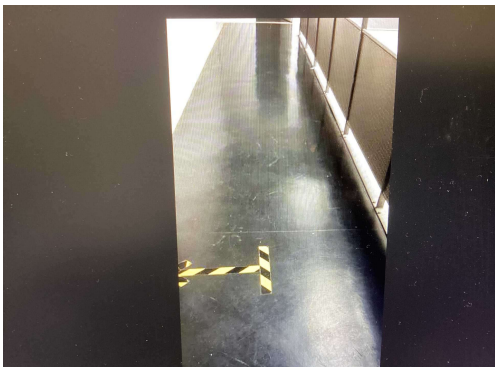
Localisation : 1ER ETAGE -> ZONE A -> CIRCULATION

Matériau ou produit ne contenant pas d'amiante

ZPSO - 38      Prélèvement 61      Colles non bitumineuses

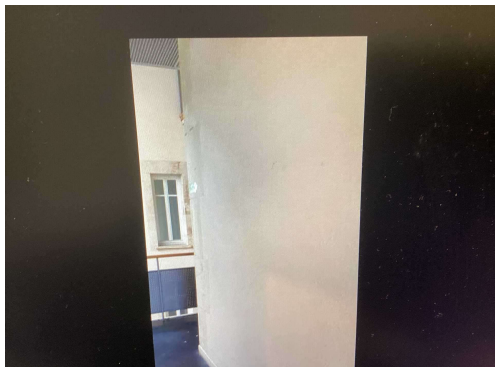
Localisation : 1ER ETAGE -> ZONE A -> CIRCULATION

Matériau ou produit ne contenant pas d'amiante

ZPSO - 39      Prélèvement 62      Enduits projetés

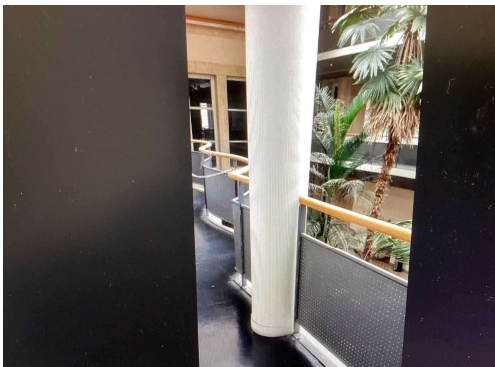
Localisation : 1ER ETAGE -> ZONE A -> CIRCULATION

Matériau ou produit ne contenant pas d'amiante

ZPSO - 37      Prélèvement 68      Entourages de poteaux

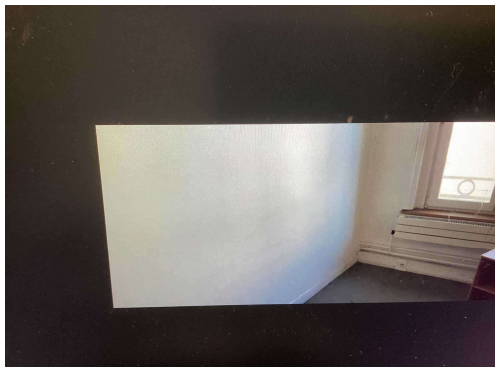
Localisation : 1ER ETAGE -> ZONE B -> LOCAL 3

Matériau ou produit ne contenant pas d'amiante

ZPSO - 46      Prélèvement 95      Enduits projetés

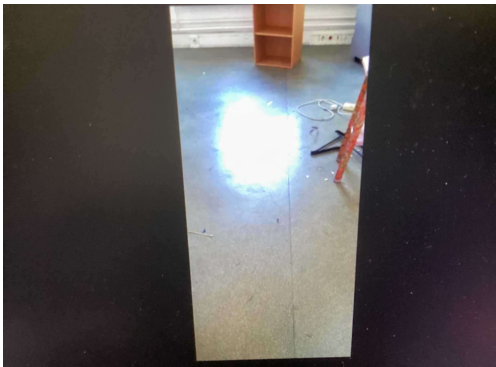
Localisation : 1ER ETAGE -> ZONE B -> CIRCULATION

Matériau ou produit ne contenant pas d'amiante

ZPSO - 38      Prélèvement 93      Colles non bitumineuses

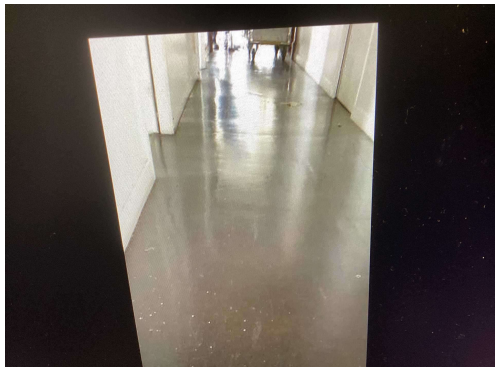
Localisation : 1ER ETAGE -> ZONE B -> CIRCULATION

Matériau ou produit ne contenant pas d'amiante

ZPSO - 38      Prélèvement 93      Colles non bitumineuses

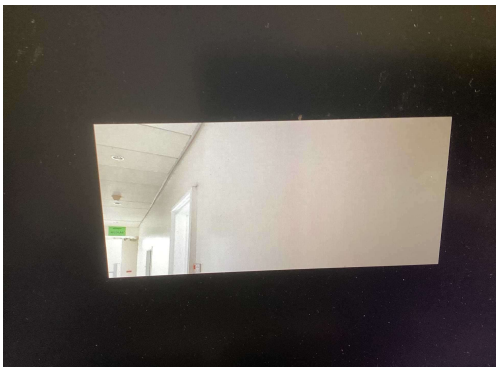
Localisation : 1ER ETAGE -> ZONE B -> CIRCULATION

Matériau ou produit ne contenant pas d'amiante

ZPSO - 22      Prélèvement 96      Bandes calicot

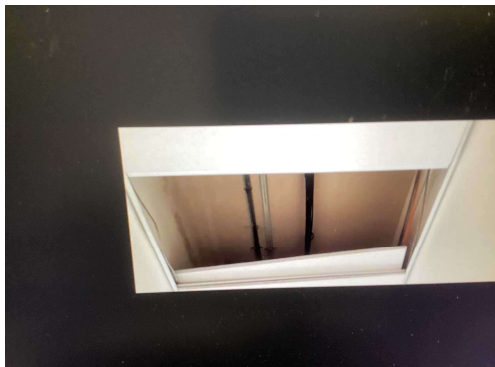
Localisation : 1ER ETAGE -> ZONE B -> CIRCULATION

Matériau ou produit ne contenant pas d'amiante

ZPSO - 49      Prélèvement 97      Enduits lissés

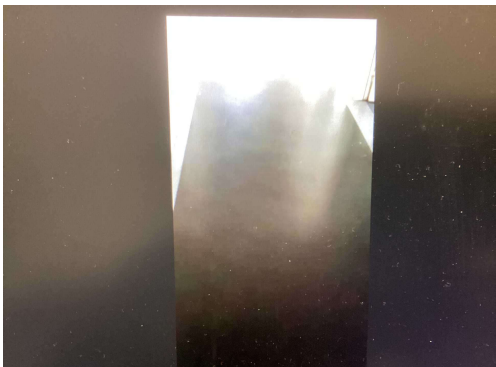
Localisation : 1ER ETAGE -> ZONE C -> CIRCULATION 1

Matériau ou produit ne contenant pas d'amiante

ZPSO - 38      Prélèvement 79      Colles non bitumineuses

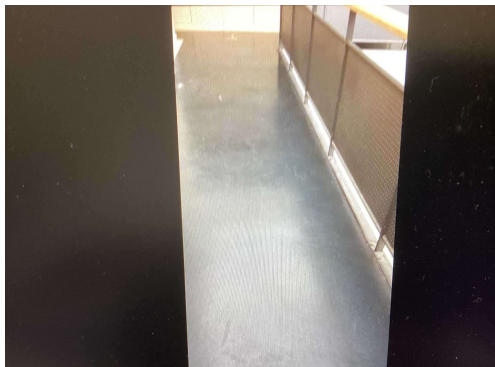
Localisation : 2EME ETAGE -> ZONE A -> CIRCULATION

Matériau ou produit ne contenant pas d'amiante

ZPSO - 38      Prélèvement 72      Colles non bitumineuses

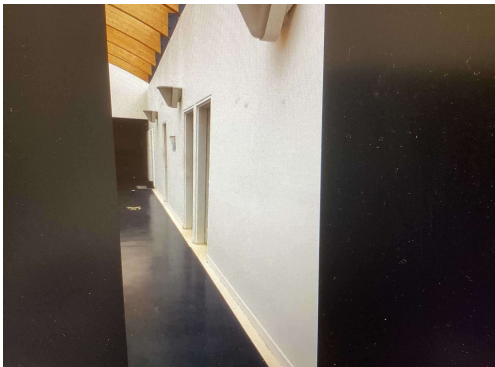
Localisation : 2EME ETAGE -> ZONE A -> CIRCULATION

Matériau ou produit ne contenant pas d'amiante

ZPSO - 27      Prélèvement 73      Enduits projetés

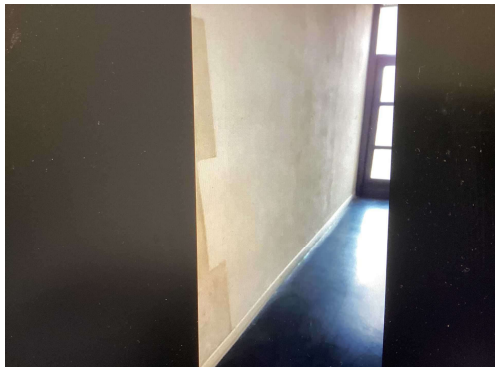
Localisation : 2EME ETAGE -> ZONE A -> CIRCULATION

Matériau ou produit ne contenant pas d'amiante

ZPSO - 39      Prélèvement 74      Enduits projetés

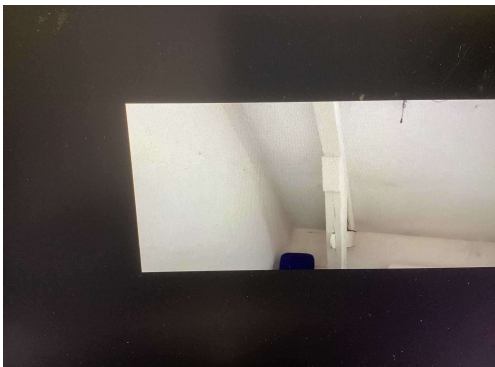
Localisation : 2EME ETAGE -> ZONE B -> LOCAL 6

Matériau ou produit ne contenant pas d'amiante

ZPSO - 52      Prélèvement 98      Bandes calicot

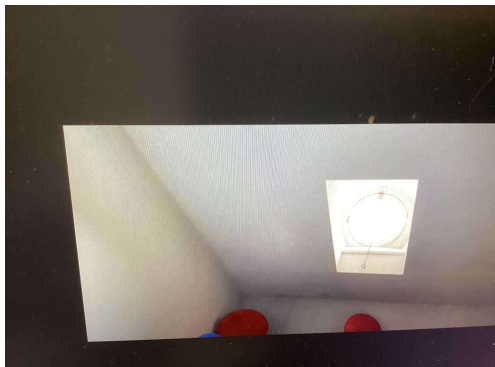
Localisation : 2EME ETAGE -> ZONE B -> LOCAL 10

Matériau ou produit ne contenant pas d'amiante

ZPSO - 52      Prélèvement 99      Bandes calicot

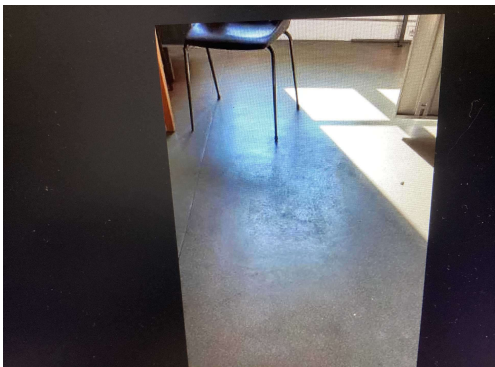
Localisation : 2EME ETAGE -> ZONE B -> LOCAL 12

Matériau ou produit ne contenant pas d'amiante

ZPSO - 51      Prélèvement 103      Colles non bitumineuses

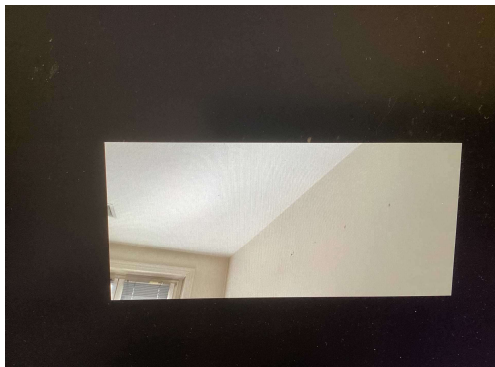
Localisation : 2EME ETAGE -> ZONE B -> LOCAL 13

Matériau ou produit ne contenant pas d'amiante

ZPSO - 49      Prélèvement 102      Bandes calicot

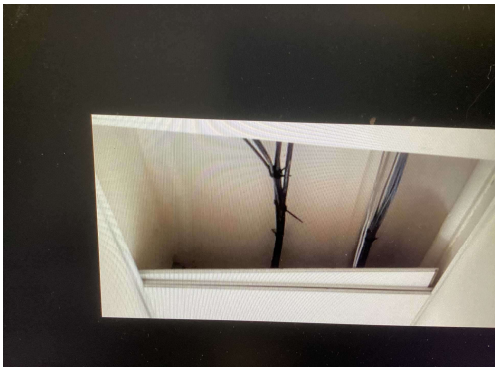
Localisation : 2EME ETAGE -> ZONE B -> CIRCULATION

Matériau ou produit ne contenant pas d'amiante

ZPSO - 48      Prélèvement 100      Enduits lissés

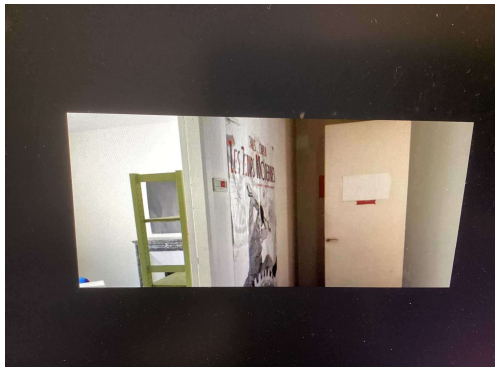
Localisation : 2EME ETAGE -> ZONE B -> CIRCULATION

Matériau ou produit ne contenant pas d'amiante

ZPSO - 22      Prélèvement 101      Bandes calicot

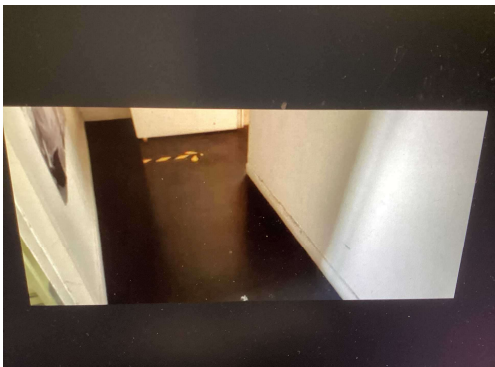
Localisation : 2EME ETAGE -> ZONE B -> CIRCULATION

Matériau ou produit ne contenant pas d'amiante

ZPSO - 38      Prélèvement 104      Colles non bitumineuses

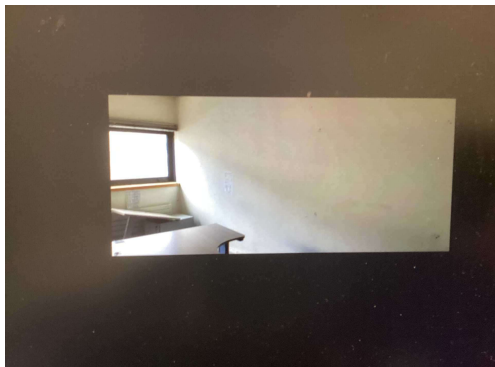
Localisation : 2EME ETAGE -> ZONE C -> LOCAL 4

Matériau ou produit ne contenant pas d'amiante

ZPSO - 22      Prélèvement 83      Bandes calicot

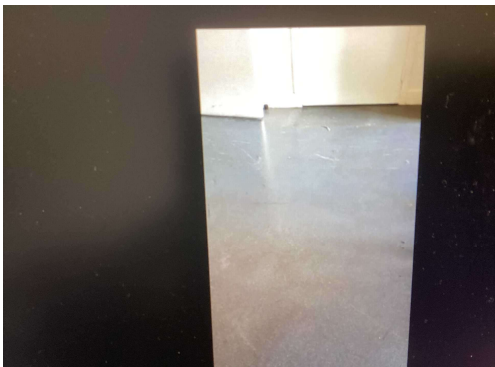
Localisation : 2EME ETAGE -> ZONE C -> LOCAL 9

Matériau ou produit ne contenant pas d'amiante

ZPSO - 25      Prélèvement 81      Colles non bitumineuses

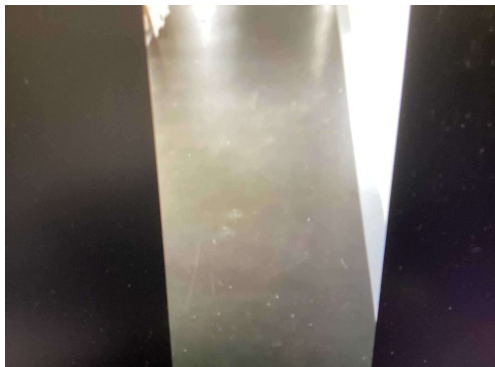
Localisation : 2EME ETAGE -> ZONE C -> ESCALIER

Matériau ou produit ne contenant pas d'amiante

ZPSO - 38      Prélèvement 82      Colles non bitumineuses

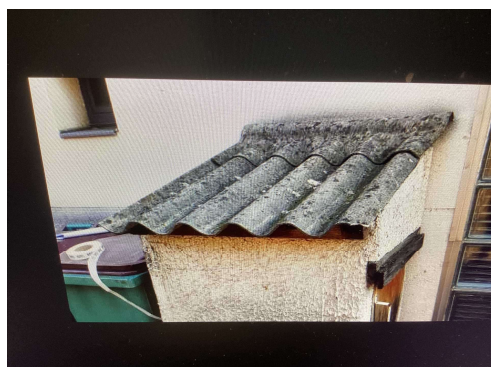
Localisation :    FACADE

Matériau ou produit contenant de l'amiante

ZPSO - 53      Prélèvement 105      Plaques en fibres-ciment

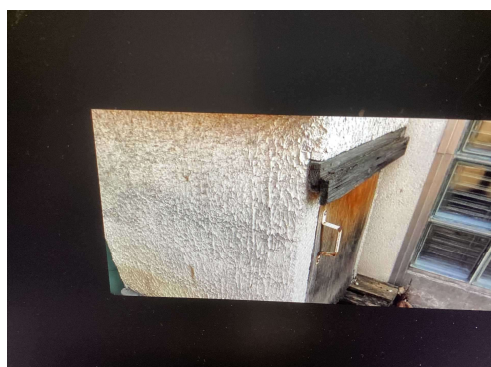
Localisation :    FACADE

Matériau ou produit ne contenant pas d'amiante

ZPSO - 55      Prélèvement 107      Crépis

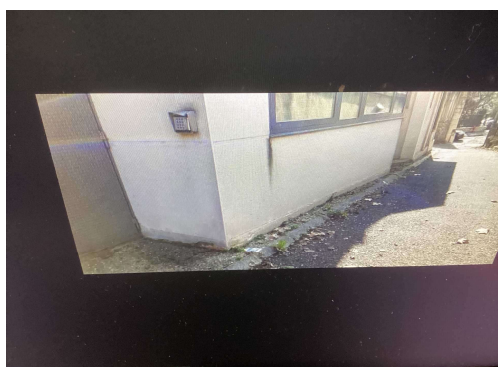
Localisation :    FACADE

Matériau ou produit ne contenant pas d'amiante

ZPSO - 56      Prélèvement 109      Crépis

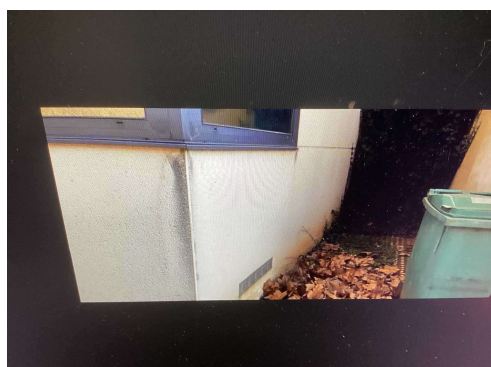
Localisation :    FACADE

Matériau ou produit ne contenant pas d'amiante

ZPSO - 56      Prélèvement 110      Crépis
