# MINISTERE DE LA JUSTICE 4, Rue d'Auxonne Nancy DIAGNOSTIC COUVERTURE - ÉTANCHÉITÉ

**Dossier** : 25 040  
**Phase** : DIAG  
**Date** : 19/02/2025  
**Indice** : A

## RAPPORT DE SYNTHÈSE

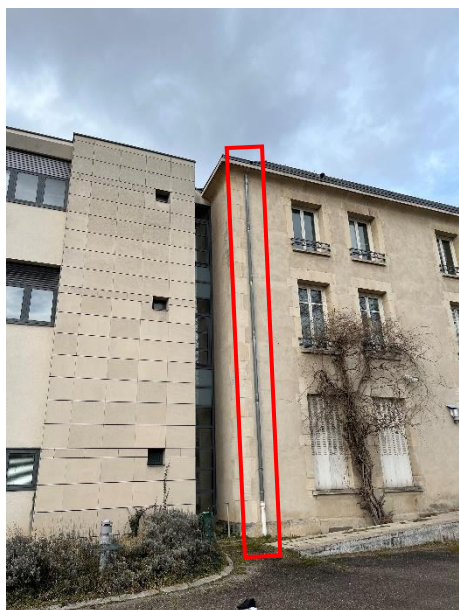
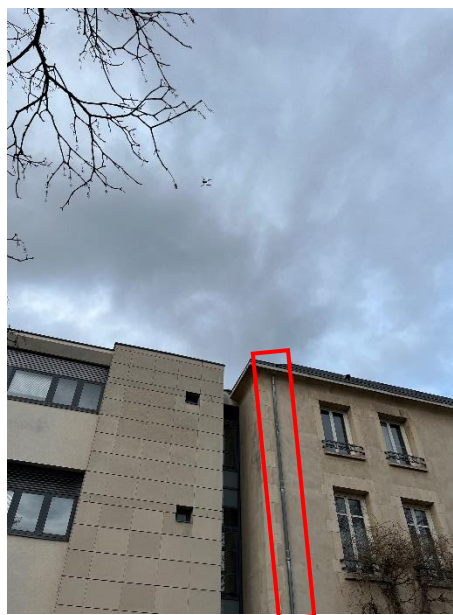
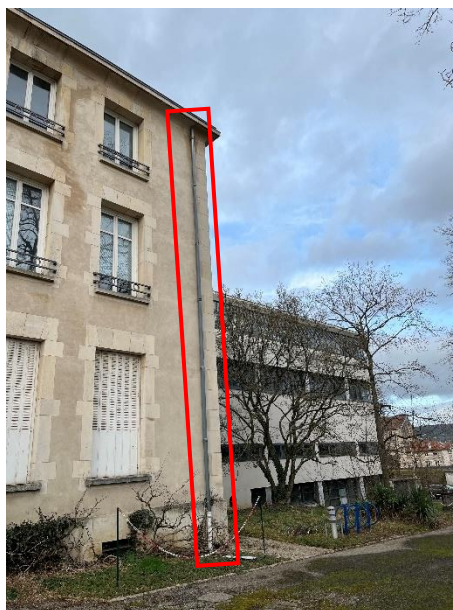
Nous relevons la présence de deux descentes d'eaux pluviales au droit de la Façade SUD du bâtiment historique (toiture ardoise).

Nous constatons ainsi que l'eau stagne et ne peut s'écouler normalement.
