Rapport de mission de repérage des matériaux et produits contenant de l'amiante avant réalisation de travaux dans un immeuble bâti

Numéro d'offre : **3161939.2**
Numéro de contrat : **C26069239**
Numéro de rapport (n° de tâche) : **T260087119**
Date : **09/04/2026**

Lieu d'intervention :
Bâtiment O (DG) (2ème Etage)
BOULEVARD STEPHANE MOREAU
85925 LA ROCHE SUR YON

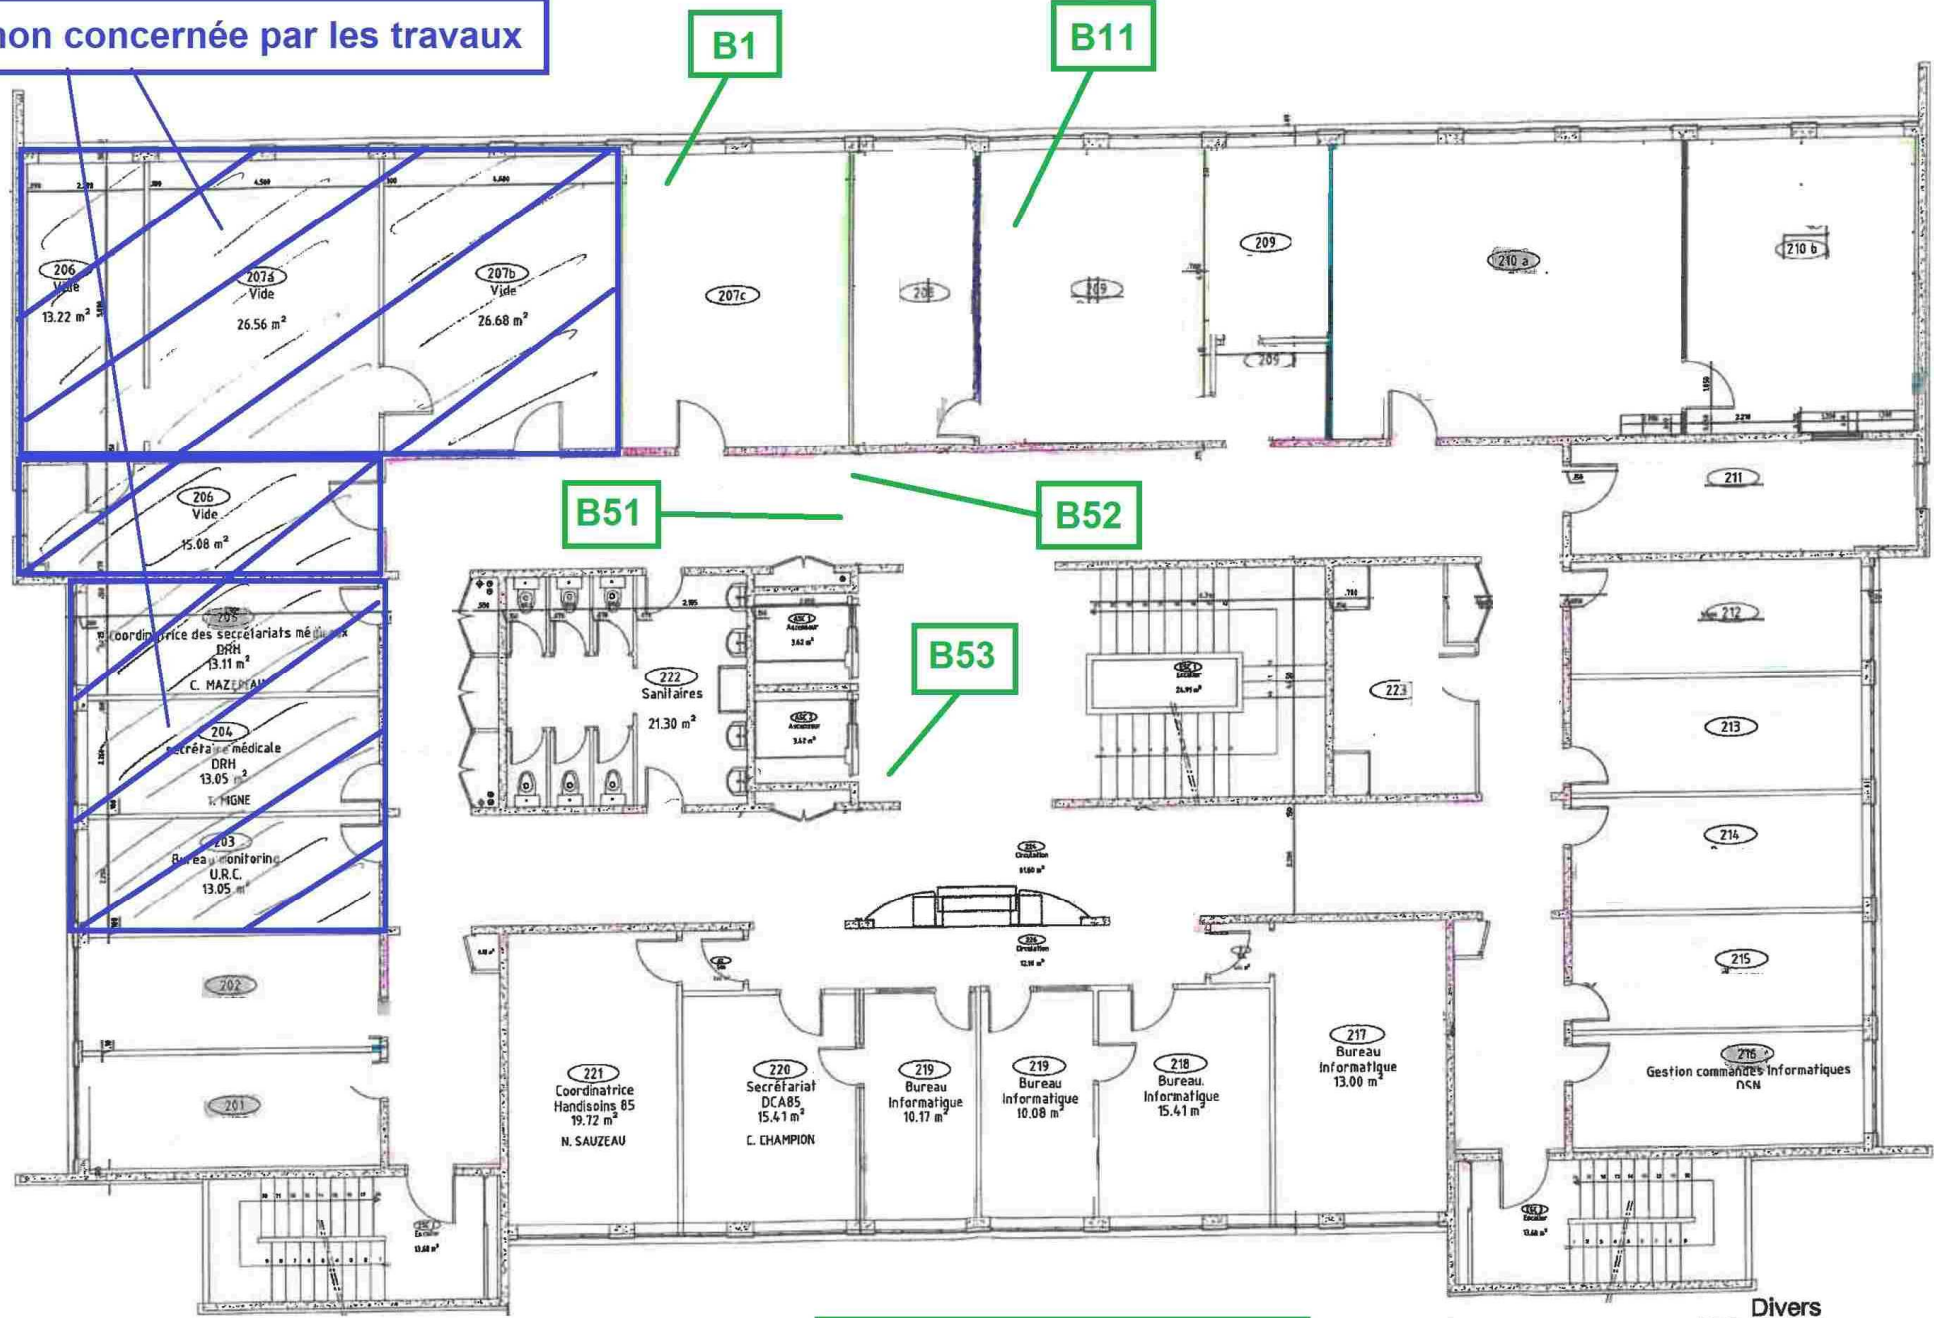
Client :	CHD VENDEE	Titre :	Document 1
N° rapport :	T260087119	Lieu d'intervention :	Bâtiment O (DG) (2ème Etage) BOULEVARD STEPHANE MOREAU 85925 LA ROCHE SUR YON
N° planche :	1/8	Bâtiment :	
Type :	Croquis	Etage :	
Date :	09/03/2026	Commentaire :	
Intervenant :	MANDIN Guillaume		
Origine du plan :

N° Pivt	Matériau	Localisation	Présence ou Absence d'Amiante
B1	Colle + ragréage (sous revêtement souple pvc)	Bureau 207 C	Absence d'Amiante
B11	Colle + ragréage (sous revêtement souple pvc)	Bureau 209	Absence d'Amiante

N° Pivt	Matériau	Localisation	Présence ou Absence d'Amiante
B51	Joint de dilatation (sol)	Circulation	Absence d'Amiante
B52	Colle + ragréage (sous revêtement souple pvc)	Circulation	Absence d'Amiante
B53	Colle + ragréage (sous revêtement souple pvc)	Palier	Absence d'Amiante

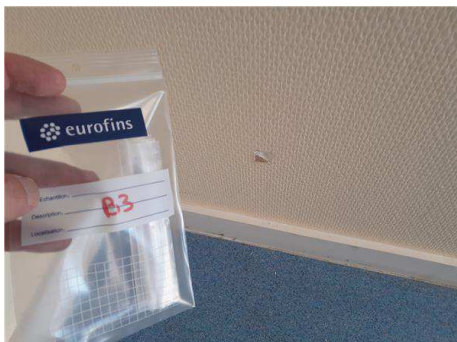
PRELEVEMENT : B3

Nom du client	Numéro de dossier	Partie d'ouvrage
CHD VENDEE	T260087119	R+2 - Bureau 207 C
Matériau	Date de prélèvement	Nom de l'opérateur
Peinture + Enduit	24/02/2026	MANDIN Guillaume

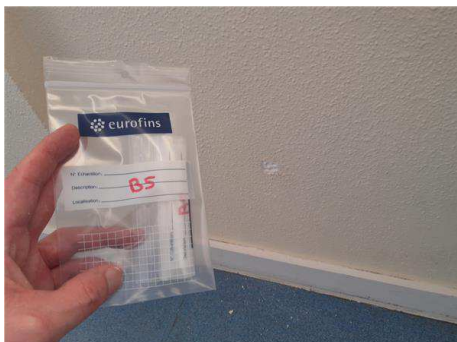
PRELEVEMENT : B5

Nom du client	Numéro de dossier	Partie d'ouvrage
CHD VENDEE	T260087119	R+2 - Bureau 207 C
Matériau	Date de prélèvement	Nom de l'opérateur
Peinture + Enduit	24/02/2026	MANDIN Guillaume

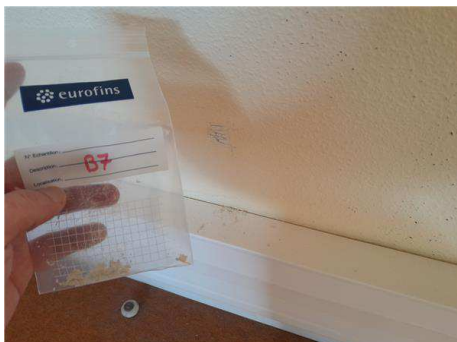
PRELEVEMENT : B7

Nom du client	Numéro de dossier	Partie d'ouvrage
CHD VENDEE	T260087119	R+2 - Bureau 208
Matériau	Date de prélèvement	Nom de l'opérateur
Peinture + Enduit	24/02/2026	MANDIN Guillaume

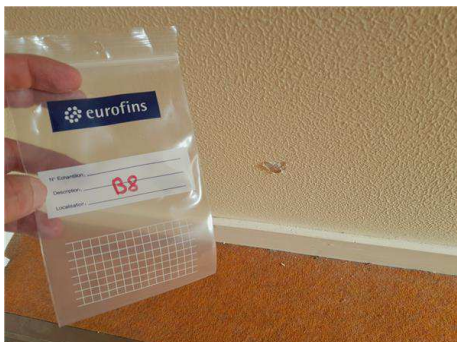
PRELEVEMENT : B8

Nom du client	Numéro de dossier	Partie d'ouvrage
CHD VENDEE	T260087119	R+2 - Bureau 208
Matériau	Date de prélèvement	Nom de l'opérateur
Peinture + Enduit	24/02/2026	MANDIN Guillaume

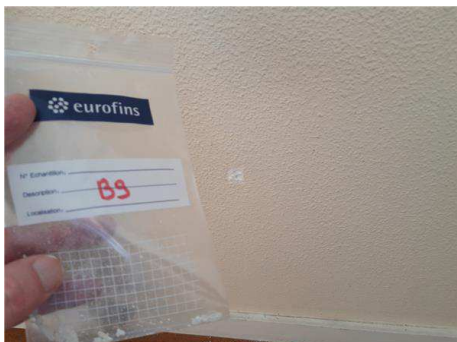
PRELEVEMENT : B9

Nom du client	Numéro de dossier	Partie d'ouvrage
CHD VENDEE	T260087119	R+2 - Bureau 208
Matériau	Date de prélèvement	Nom de l'opérateur
Peinture + Enduit	24/02/2026	MANDIN Guillaume

Référence Couche	PV analyse Amiante	Conclusion amiante
J01-COUCHE	AR-26-NS-017800-01	Fibres d'amiante de type chrysotile

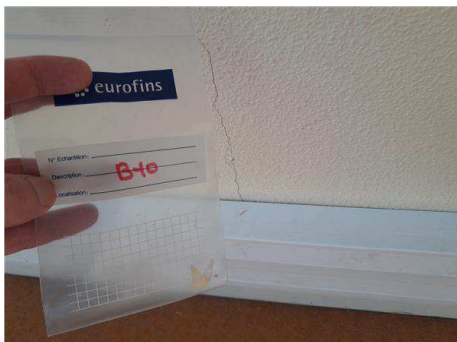
PRELEVEMENT : B10
Emplacement

Nom du client	Numéro de dossier	Partie d'ouvrage
CHD VENDEE	T260087119	R+2 - Bureau 208
Matériau	Date de prélèvement	Nom de l'opérateur
Peinture + Enduit	24/02/2026	MANDIN Guillaume

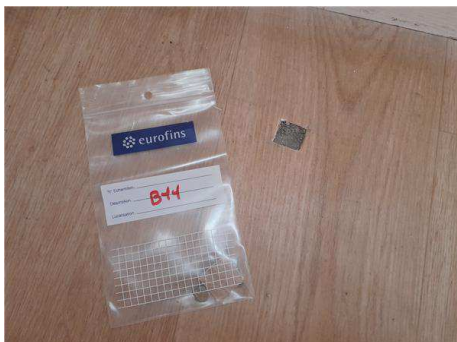
PRELEVEMENT : B11

Nom du client	Numéro de dossier	Partie d'ouvrage
CHD VENDEE	T260087119	R+2 - Bureau 209
Matériau	Date de prélèvement	Nom de l'opérateur
Colle + Ragréage (sous revêtement souple PVC)	24/02/2026	MANDIN Guillaume

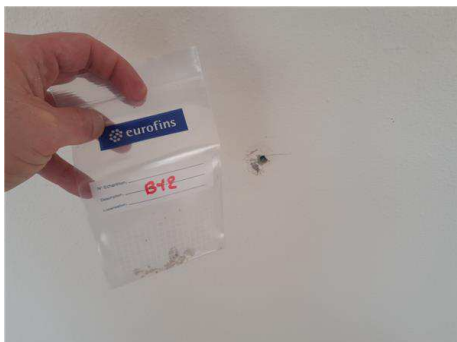
PRELEVEMENT : B12

Nom du client	Numéro de dossier	Partie d'ouvrage
CHD VENDEE	T260087119	R+2 - Bureau 210 a
Matériau	Date de prélèvement	Nom de l'opérateur
Peinture + Enduit	24/02/2026	MANDIN Guillaume

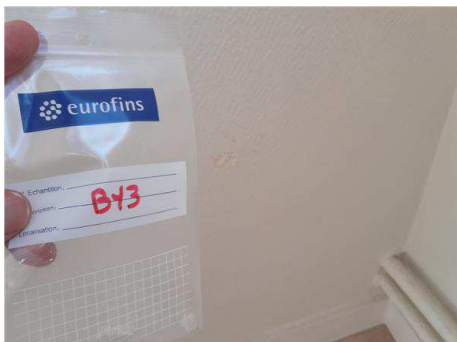
PRELEVEMENT : B13

Nom du client	Numéro de dossier	Partie d'ouvrage
CHD VENDEE	T260087119	R+2 - Bureau 210 a
Matériau	Date de prélèvement	Nom de l'opérateur
Peinture + Enduit	24/02/2026	MANDIN Guillaume

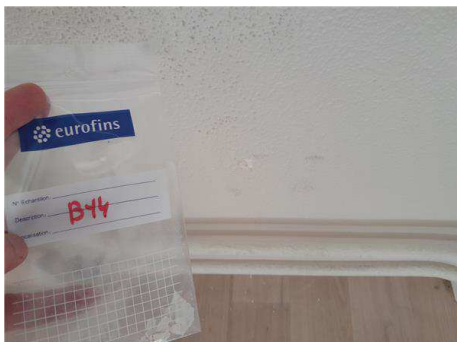
PRELEVEMENT : B14

Nom du client	Numéro de dossier	Partie d'ouvrage
CHD VENDEE	T260087119	R+2 - Bureau 210 a
Matériau	Date de prélèvement	Nom de l'opérateur
Peinture + Enduit	24/02/2026	MANDIN Guillaume

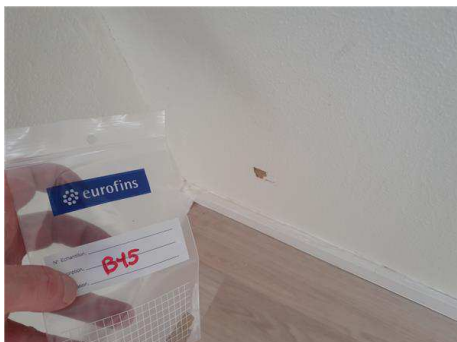
PRELEVEMENT : B15

Nom du client	Numéro de dossier	Partie d'ouvrage
CHD VENDEE	T260087119	R+2 - Bureau 210 a
Matériau	Date de prélèvement	Nom de l'opérateur
Peinture + Enduit	24/02/2026	MANDIN Guillaume

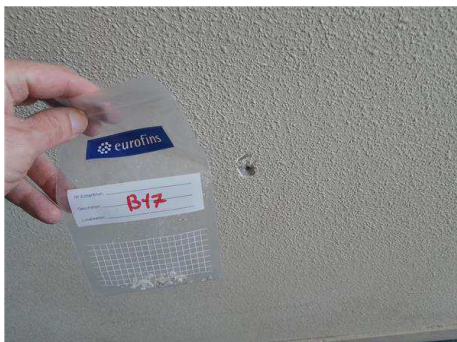
PRELEVEMENT : B17

Nom du client	Numéro de dossier	Partie d'ouvrage
CHD VENDEE	T260087119	R+2 - Bureau 211
Matériau	Date de prélèvement	Nom de l'opérateur
Peinture + Enduit	24/02/2026	MANDIN Guillaume

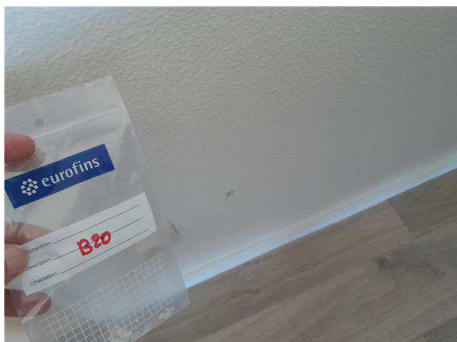
PRELEVEMENT : B20

Nom du client	Numéro de dossier	Partie d'ouvrage
CHD VENDEE	T260087119	R+2 - Bureau 213
Matériau	Date de prélèvement	Nom de l'opérateur
Peinture + Enduit	24/02/2026	MANDIN Guillaume

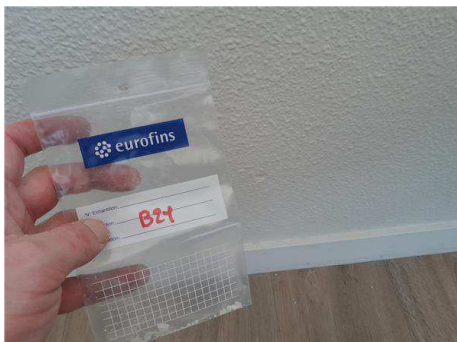
PRELEVEMENT : B21

Nom du client	Numéro de dossier	Partie d'ouvrage
CHD VENDEE	T260087119	R+2 - Bureau 213
Matériau	Date de prélèvement	Nom de l'opérateur
Peinture + Enduit	24/02/2026	MANDIN Guillaume

Référence Couche	PV analyse Amiante	Conclusion amiante
J01-COUCHE	AR-26-NS-017800-01	Fibres d'amiante de type chrysotile

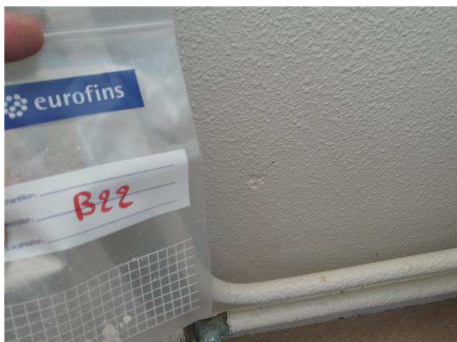
PRELEVEMENT : B22
Emplacement

Nom du client	Numéro de dossier	Partie d'ouvrage
CHD VENDEE	T260087119	R+2 - Bureau 213
Matériau	Date de prélèvement	Nom de l'opérateur
Peinture + Enduit	24/02/2026	MANDIN Guillaume

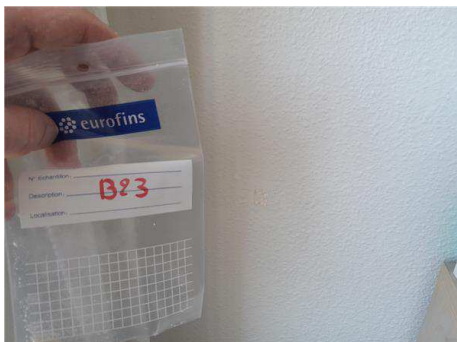
PRELEVEMENT : B23

Nom du client	Numéro de dossier	Partie d'ouvrage
CHD VENDEE	T260087119	R+2 - Bureau 213
Matériau	Date de prélèvement	Nom de l'opérateur
Peinture + Enduit	24/02/2026	MANDIN Guillaume

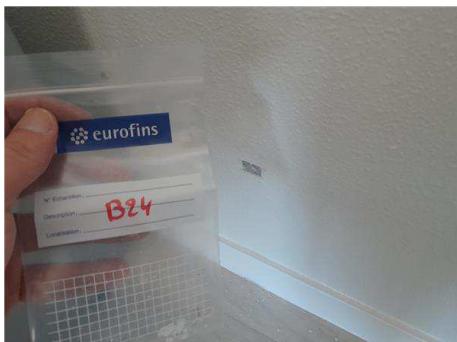
PRELEVEMENT : B24

Nom du client	Numéro de dossier	Partie d'ouvrage
CHD VENDEE	T260087119	R+2 - Bureau 216
Matériau	Date de prélèvement	Nom de l'opérateur
Peinture + Enduit	24/02/2026	MANDIN Guillaume

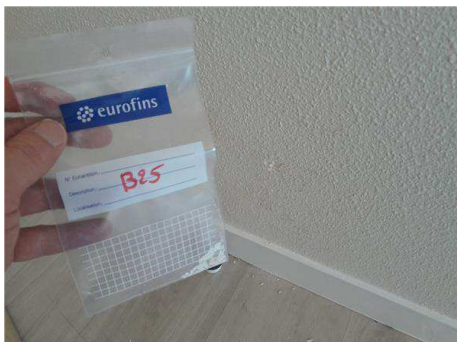
PRELEVEMENT : B25

Nom du client	Numéro de dossier	Partie d'ouvrage
CHD VENDEE	T260087119	R+2 - Bureau 216
Matériau	Date de prélèvement	Nom de l'opérateur
Peinture + Enduit	24/02/2026	MANDIN Guillaume

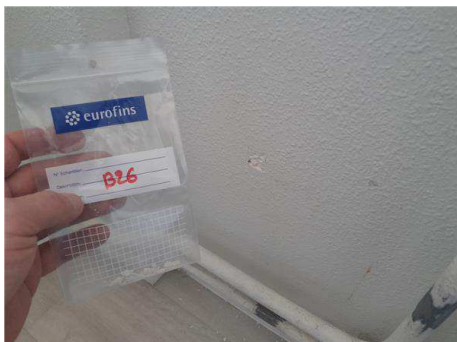
PRELEVEMENT : B26

Nom du client	Numéro de dossier	Partie d'ouvrage
CHD VENDEE	T260087119	R+2 - Bureau 216
Matériau	Date de prélèvement	Nom de l'opérateur
Peinture + Enduit	24/02/2026	MANDIN Guillaume

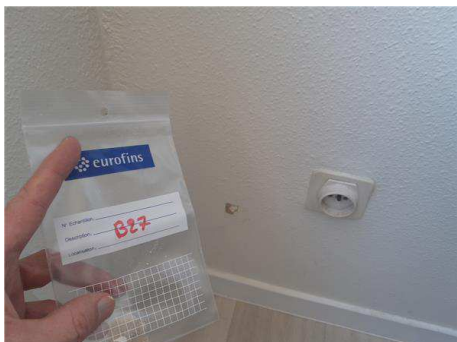
PRELEVEMENT : B27

Nom du client	Numéro de dossier	Partie d'ouvrage
CHD VENDEE	T260087119	R+2 - Bureau 216
Matériau	Date de prélèvement	Nom de l'opérateur
Peinture + Enduit	24/02/2026	MANDIN Guillaume

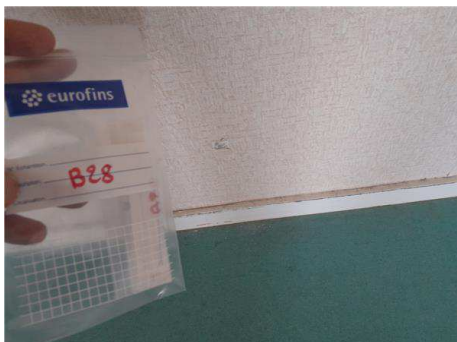
PRELEVEMENT : B28

Nom du client	Numéro de dossier	Partie d'ouvrage
CHD VENDEE	T260087119	R+2 - Bureau 217
Matériau	Date de prélèvement	Nom de l'opérateur
Peinture + Enduit	24/02/2026	MANDIN Guillaume

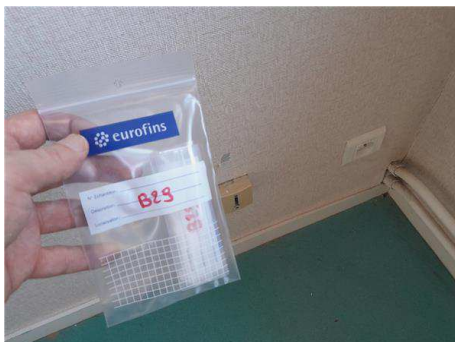
PRELEVEMENT : B29

Nom du client	Numéro de dossier	Partie d'ouvrage
CHD VENDEE	T260087119	R+2 - Bureau 217
Matériau	Date de prélèvement	Nom de l'opérateur
Peinture + Enduit	24/02/2026	MANDIN Guillaume

Référence Couche	PV analyse Amiante	Conclusion amiante
J01-COUCHE	AR-26-NS-017800-01	Fibres d'amiante non détectées

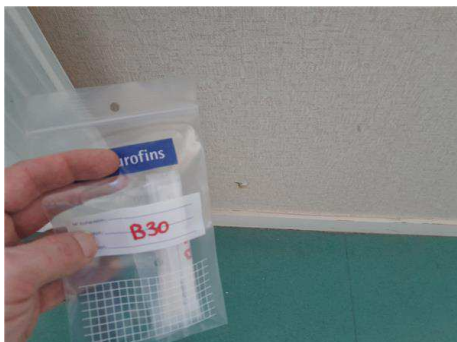
PRELEVEMENT : B30
Emplacement

Nom du client	Numéro de dossier	Partie d'ouvrage
CHD VENDEE	T260087119	R+2 - Bureau 217
Matériau	Date de prélèvement	Nom de l'opérateur
Peinture + Enduit	24/02/2026	MANDIN Guillaume

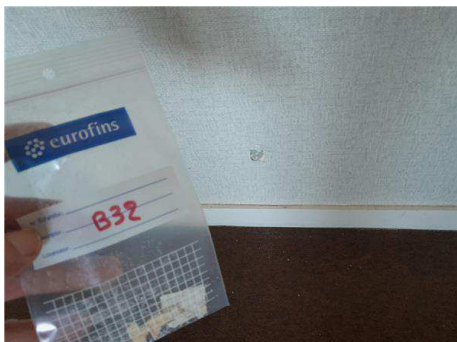
PRELEVEMENT : B32

Nom du client	Numéro de dossier	Partie d'ouvrage
CHD VENDEE	T260087119	R+2 - Bureau 221
Matériau	Date de prélèvement	Nom de l'opérateur
Peinture + Enduit	24/02/2026	MANDIN Guillaume

Référence Couche	PV analyse Amiante	Conclusion amiante
J01-COUCHE	AR-26-NS-017800-01	Fibres d'amiante non détectées

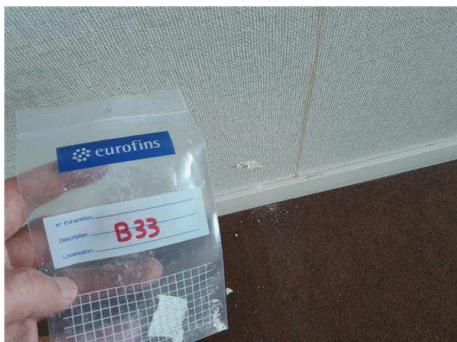
PRELEVEMENT : B33
Emplacement

Nom du client	Numéro de dossier	Partie d'ouvrage
CHD VENDEE	T260087119	R+2 - Bureau 221
Matériau	Date de prélèvement	Nom de l'opérateur
Peinture + Enduit	24/02/2026	MANDIN Guillaume

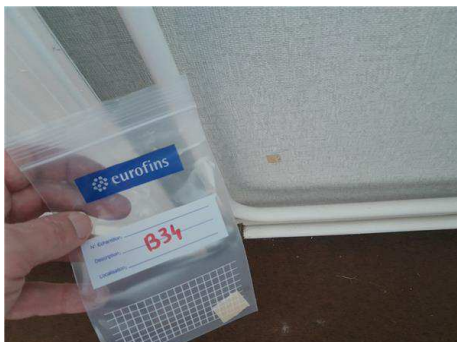
PRELEVEMENT : B34

Nom du client	Numéro de dossier	Partie d'ouvrage
CHD VENDEE	T260087119	R+2 - Bureau 221
Matériau	Date de prélèvement	Nom de l'opérateur
Peinture + Enduit	24/02/2026	MANDIN Guillaume

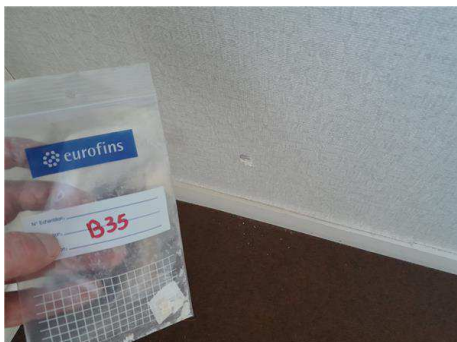
PRELEVEMENT : B35

Nom du client	Numéro de dossier	Partie d'ouvrage
CHD VENDEE	T260087119	R+2 - Bureau 221
Matériau	Date de prélèvement	Nom de l'opérateur
Peinture + Enduit	24/02/2026	MANDIN Guillaume

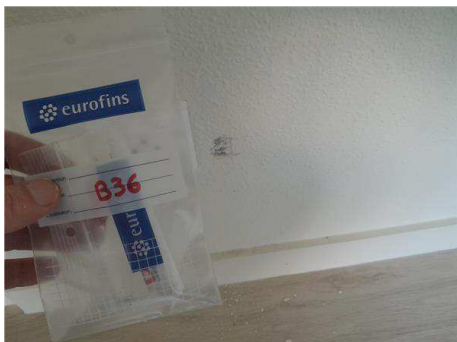
PRELEVEMENT : B36

Nom du client	Numéro de dossier	Partie d'ouvrage
CHD VENDEE	T260087119	R+2 - Bureau 201
Matériau	Date de prélèvement	Nom de l'opérateur
Peinture + Enduit	24/02/2026	MANDIN Guillaume

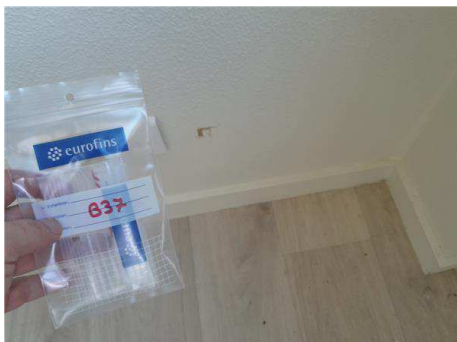
PRELEVEMENT : B37

Nom du client	Numéro de dossier	Partie d'ouvrage
CHD VENDEE	T260087119	R+2 - Bureau 201
Matériau	Date de prélèvement	Nom de l'opérateur
Peinture + Enduit	24/02/2026	MANDIN Guillaume

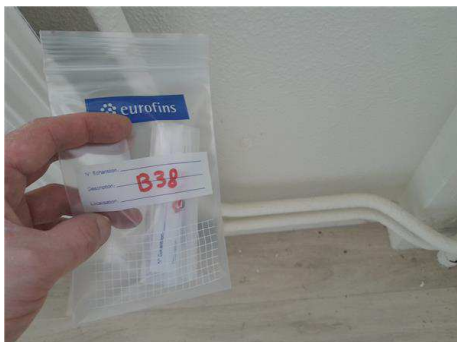
PRELEVEMENT : B38

Nom du client	Numéro de dossier	Partie d'ouvrage
CHD VENDEE	T260087119	R+2 - Bureau 201
Matériau	Date de prélèvement	Nom de l'opérateur
Peinture + Enduit	24/02/2026	MANDIN Guillaume

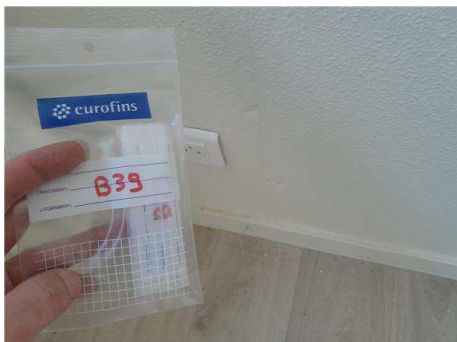
PRELEVEMENT : B39

Nom du client	Numéro de dossier	Partie d'ouvrage
CHD VENDEE	T260087119	R+2 - Bureau 201
Matériau	Date de prélèvement	Nom de l'opérateur
Peinture + Enduit	24/02/2026	MANDIN Guillaume

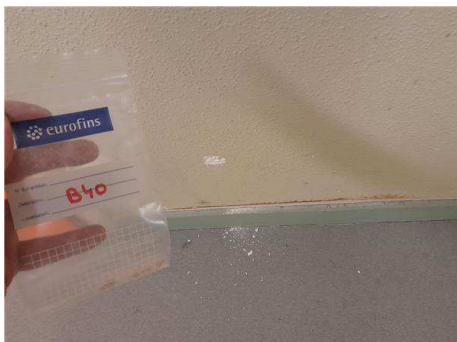
PRELEVEMENT : B40

Nom du client	Numéro de dossier	Partie d'ouvrage
CHD VENDEE	T260087119	R+2 - Bureau 223
Matériau	Date de prélèvement	Nom de l'opérateur
Peinture + Enduit	24/02/2026	MANDIN Guillaume

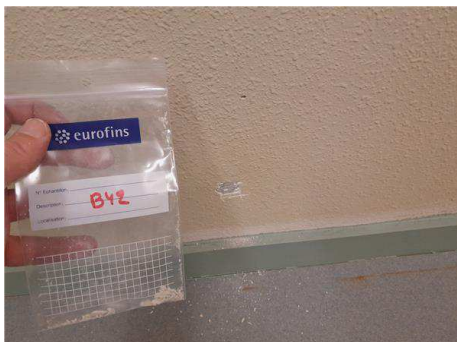
PRELEVEMENT : B42

Nom du client	Numéro de dossier	Partie d'ouvrage
CHD VENDEE	T260087119	R+2 - Bureau 223
Matériau	Date de prélèvement	Nom de l'opérateur
Peinture + Enduit	24/02/2026	MANDIN Guillaume

Revêtement de murs - Toutes zones

Présence d'amiante (Fibres d'amiante de type chrysotile)

Référence Couche	Description visuelle
J01-COUCHE	Matériau de type système d'enduit peinture (beige) ; matériau semi-dur (blanc) ; matériau (pulvérulent) (gris) en traces

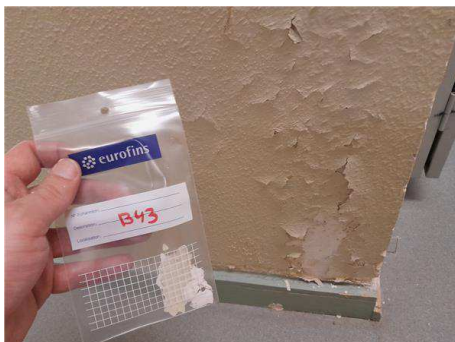
PRELEVEMENT : B43

Nom du client	Numéro de dossier	Partie d'ouvrage
CHD VENDEE	T260087119	R+2 - Bureau 223
Matériau	Date de prélèvement	Nom de l'opérateur
Peinture + Enduit	24/02/2026	MANDIN Guillaume

Revêtement de murs - Toutes zones

Présence d'amiante (Fibres d'amiante de type chrysotile)

Référence Couche	Description visuelle
J01-COUCHE	Matériau de type système d'enduit peinture (beige) ; matériau semi-dur (blanc) en traces ; matériau (pulvérulent) (gris)

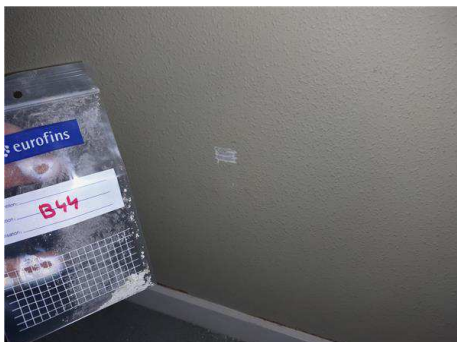
PRELEVEMENT : B44
Emplacement

Nom du client	Numéro de dossier	Partie d'ouvrage
CHD VENDEE	T260087119	R+2 - Circulations
Matériau	Date de prélèvement	Nom de l'opérateur
Peinture + Enduit	24/02/2026	MANDIN Guillaume

Revêtement de murs - Toutes zones

Résultat amiante
Présence d'amiante (Fibres d'amiante de type chrysotile)

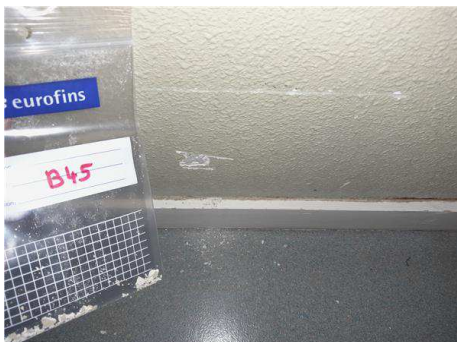
PRELEVEMENT : B45

Nom du client	Numéro de dossier	Partie d'ouvrage
CHD VENDEE	T260087119	R+2 - Circulations
Matériau	Date de prélèvement	Nom de l'opérateur
Peinture + Enduit	24/02/2026	MANDIN Guillaume

Revêtement de murs - Toutes zones

Présence d'amiante (Fibres d'amiante de type chrysotile)

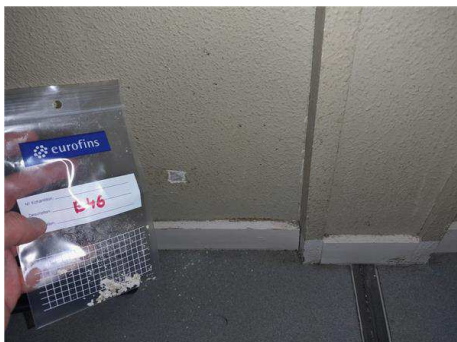
PRELEVEMENT : B46

Nom du client	Numéro de dossier	Partie d'ouvrage
CHD VENDEE	T260087119	R+2 - Circulations
Matériau	Date de prélèvement	Nom de l'opérateur
Peinture + Enduit	24/02/2026	MANDIN Guillaume

Revêtement de murs - Toutes zones

Présence d'amiante (Fibres d'amiante de type chrysotile)

Référence Couche	Description visuelle
J01-COUCHE	Matériau de type système d'enduit peinture (beige) ; matériau semi-dur (blanc) ; matériau (pulvérulent) (gris)

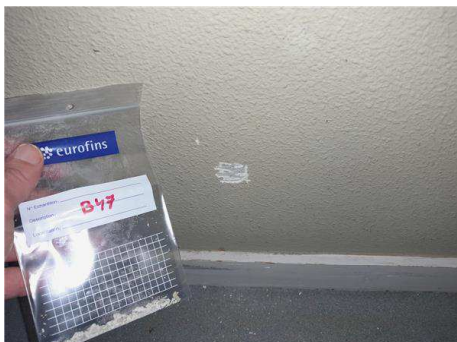
PRELEVEMENT : B47

Nom du client	Numéro de dossier	Partie d'ouvrage
CHD VENDEE	T260087119	R+2 - Circulations
Matériau	Date de prélèvement	Nom de l'opérateur
Peinture + Enduit	24/02/2026	MANDIN Guillaume

Revêtement de murs - Toutes zones

Présence d'amiante (Fibres d'amiante de type chrysotile)

Référence Couche	Description visuelle
J01-COUCHE	Matériau de type système d'enduit peinture (beige) ; matériau semi-dur de type ciment (gris) en traces

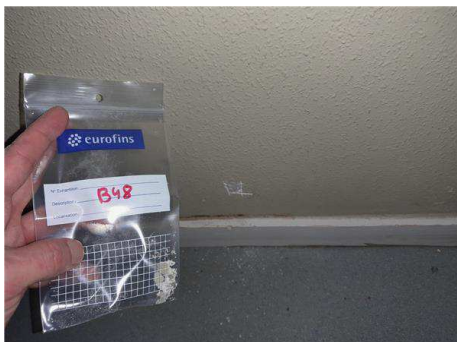
PRELEVEMENT : B48

Nom du client	Numéro de dossier	Partie d'ouvrage
CHD VENDEE	T260087119	R+2 - Circulations
Matériau	Date de prélèvement	Nom de l'opérateur
Peinture + Enduit	24/02/2026	MANDIN Guillaume

Revêtement de murs - Toutes zones

Présence d'amiante (Fibres d'amiante de type chrysotile)

Référence Couche	Description visuelle
J01-COUCHE	Matériau de type système d'enduit peinture (beige) ; matériau semi-dur de type ciment (gris) en traces

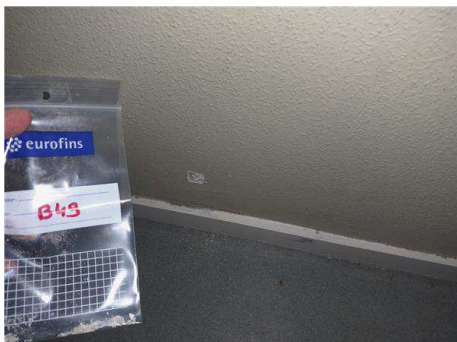
PRELEVEMENT : B49

Nom du client	Numéro de dossier	Partie d'ouvrage
CHD VENDEE	T260087119	R+2 - Circulations
Matériau	Date de prélèvement	Nom de l'opérateur
Peinture + Enduit	24/02/2026	MANDIN Guillaume

Revêtement de murs - Toutes zones

Présence d'amiante (Fibres d'amiante de type chrysotile)

Référence Couche	Description visuelle
J01-COUCHE	Matériau de type système d'enduit peinture (beige) ; matériau semi-dur (blanc) ; matériau semi-dur de type ciment (gris) en traces

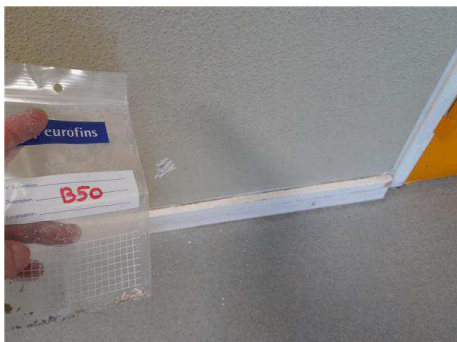
PRELEVEMENT : B50
Emplacement

Nom du client	Numéro de dossier	Partie d'ouvrage
CHD VENDEE	T260087119	R+2 - Circulations
Matériau	Date de prélèvement	Nom de l'opérateur
Peinture + Enduit	24/02/2026	MANDIN Guillaume

Revêtement de murs - Toutes zones

Résultat amiante
Présence d'amiante (Fibres d'amiante de type chrysotile)

Référence Couche	Description visuelle
J01-COUCHE	Matériau de type système d'enduit peinture (beige) ; matériau semi-dur de type ciment (gris)

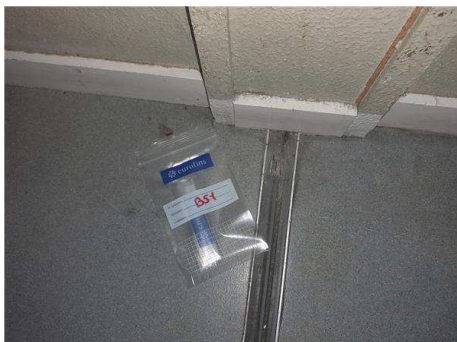
PRELEVEMENT : B51
Emplacement

Nom du client	Numéro de dossier	Partie d'ouvrage
CHD VENDEE	T260087119	R+2 - Circulations
Matériau	Date de prélèvement	Nom de l'opérateur
Colle + Ragréage (sous revêtement souple PVC)	24/02/2026	MANDIN Guillaume

Revêtement de sol - Toutes zones

Résultat amiante
Absence d'amiante
DESCRIPTION DU PRELEVEMENT :
Objet

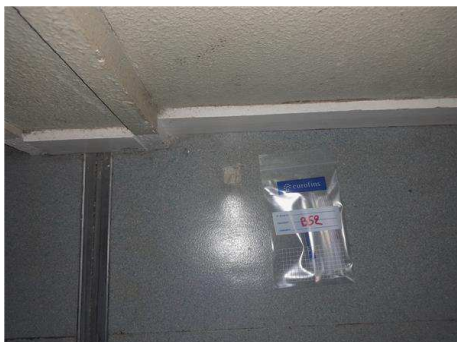
PRELEVEMENT : B52

Nom du client	Numéro de dossier	Partie d'ouvrage
CHD VENDEE	T260087119	R+2 - Circulations
Matériau	Date de prélèvement	Nom de l'opérateur
Joint de dilatation	24/02/2026	MANDIN Guillaume

Référence Couche	PV analyse Amiante	Conclusion amiante
J01-COUCHE	AR-26-NS-017800-01	Fibres d'amiante non détectées
001-COUCHE	AR-26-NS-017800-01	Fibres d'amiante non détectées

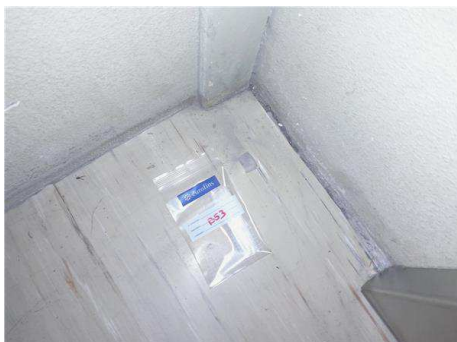
PRELEVEMENT : B53
Emplacement

Nom du client	Numéro de dossier	Partie d'ouvrage
CHD VENDEE	T260087119	R+2 - Palier
Matériau	Date de prélèvement	Nom de l'opérateur
Colle + Ragréage (sous revêtement souple PVC)	24/02/2026	MANDIN Guillaume

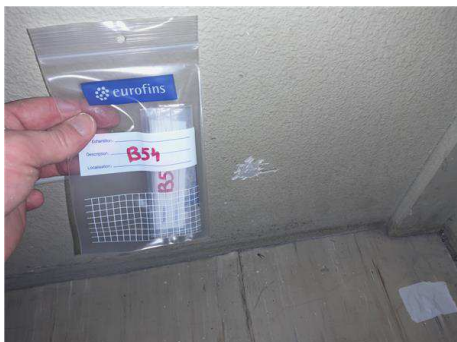
PRELEVEMENT : B54

Nom du client	Numéro de dossier	Partie d'ouvrage
CHD VENDEE	T260087119	R+2 - Palier
Matériau	Date de prélèvement	Nom de l'opérateur
Peinture + Enduit	24/02/2026	MANDIN Guillaume

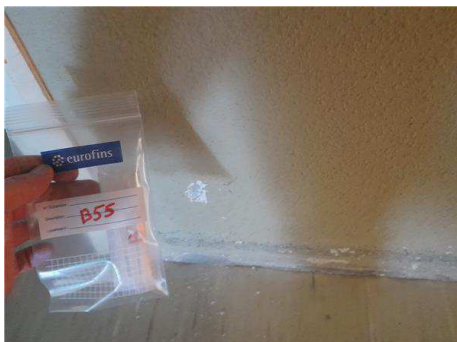
PRELEVEMENT : B55

Nom du client	Numéro de dossier	Partie d'ouvrage
CHD VENDEE	T260087119	R+2 - Palier
Matériau	Date de prélèvement	Nom de l'opérateur
Peinture + Enduit	24/02/2026	MANDIN Guillaume

Référence Couche	PV analyse Amiante	Conclusion amiante
J01-COUCHE	AR-26-NS-017800-01	Fibres d'amiante de type chrysotile

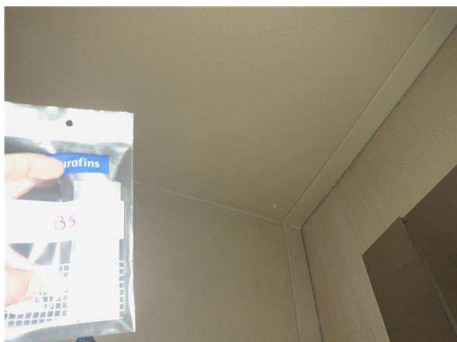
PRELEVEMENT : B56
Emplacement

Nom du client	Numéro de dossier	Partie d'ouvrage
CHD VENDEE	T260087119	R+2 - Palier
Matériau	Date de prélèvement	Nom de l'opérateur
Peinture + Enduit	24/02/2026	MANDIN Guillaume

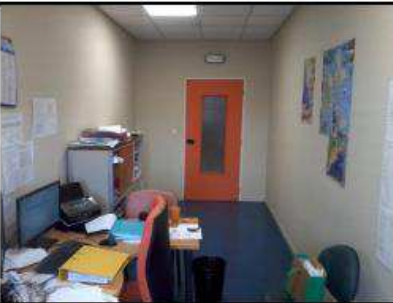
<p>Bâtiment O - 2ème étage Salle 211 Matériau : Parois verticales intérieures et enduits / Peinture blanche plinthe</p> <p>ABSENCE D'AMIANTE</p>

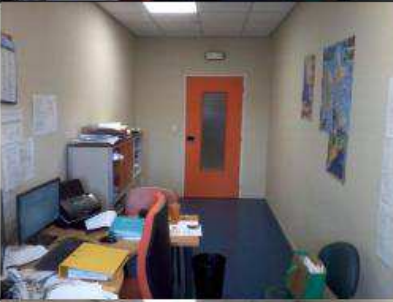
<p>Bâtiment O - 2ème étage Salle 211 Matériau : Parois verticales intérieures et enduits / Colle de plinthe</p> <p>ABSENCE D'AMIANTE</p>

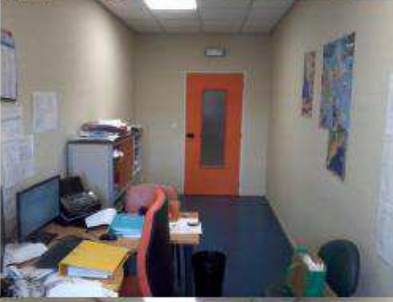
<p>Bâtiment O - 2ème étage Salle 211 Matériau : Parois verticales intérieures et enduits / peinture grise</p> <p>PRESENCE D'AMIANTE</p>

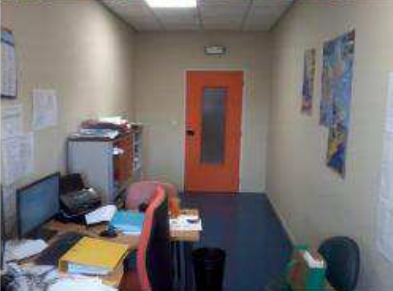
<p>Bâtiment O - 2ème étage Salle 211 Matériau : Faux Plafond</p> <p>ABSENCE D'AMIANTE</p>
