# Rapport de repérage amiante avant réalisation de travaux dans un immeuble bâti

Rapport N° : 21072301/S1/1/AM-RTV\_V1

**AGRIP RESTAURANT INTER-ADMINISTRATIF**

| Description succincte du programme des travaux |
|---|
| Rénovation partiel de locaux au R-1 et ENTRESOL selon programme de travaux. |

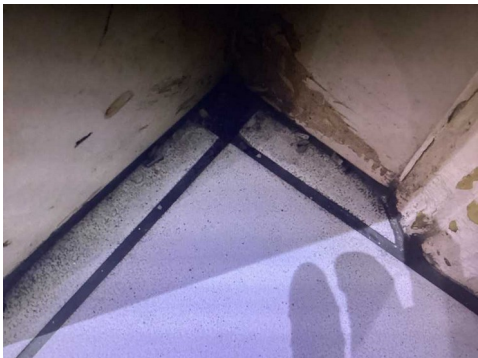
| P59 | ZPSO 32 |

| ENTRESOL -> SANITAIRES | |
| Revêtements de sol -> Colles de carrelage | |

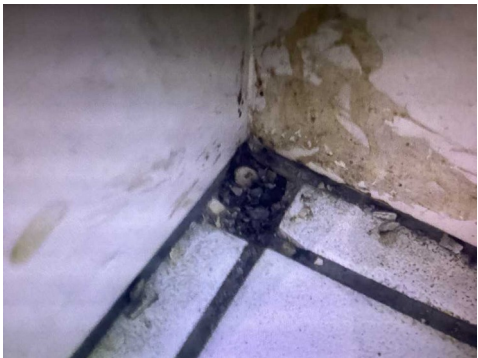
| P60 | ZPSO 32 |

| ENTRESOL -> SANITAIRES | |
| Revêtements de sol -> Colles de carrelage | |

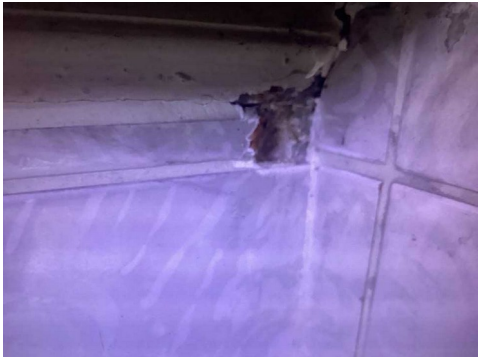
| P55 | ZPSO 30 |

| ENTRESOL -> SANITAIRES | |
| Revêtements de murs, poteaux, cloisons, gaines, coffres -> Colles de faïence | |

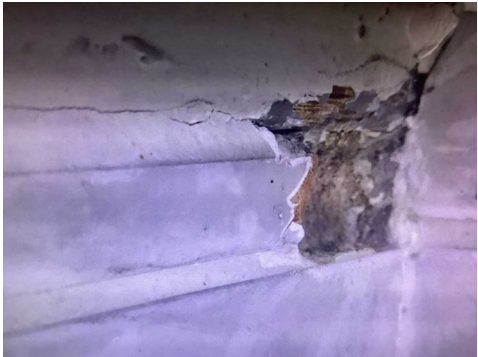
| P56 | ZPSO 30 |

| ENTRESOL -> SANITAIRES | |
| Revêtements de murs, poteaux, cloisons, gaines, coffres -> Colles de faïence | |

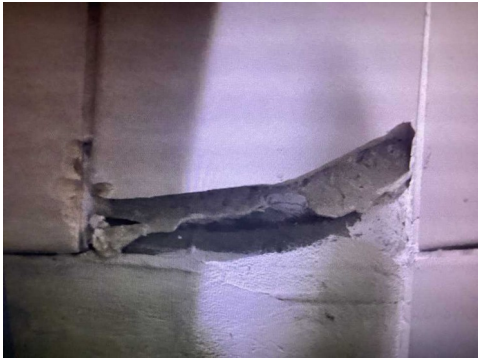
| P57 | ZPSO 31 |

| ENTRESOL -> SANITAIRES | |
| Revêtements de murs, poteaux, cloisons, gaines, coffres -> Colles de faïence | |

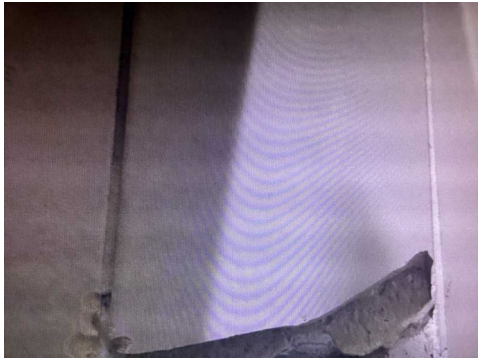
| P58 | ZPSO 31 |

| ENTRESOL -> SANITAIRES | |
| Revêtements de murs, poteaux, cloisons, gaines, coffres -> Colles de faïence | |

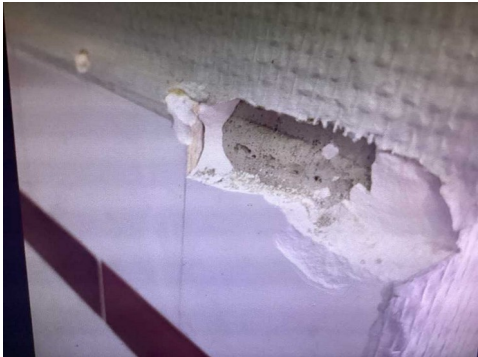
| P73 | ZPSO 39 |

| ENTRESOL -> STOCKAGE CUISINE S01 | |
| Revêtements de murs, poteaux, cloisons, gaines, coffres -> Colles de faïence | |

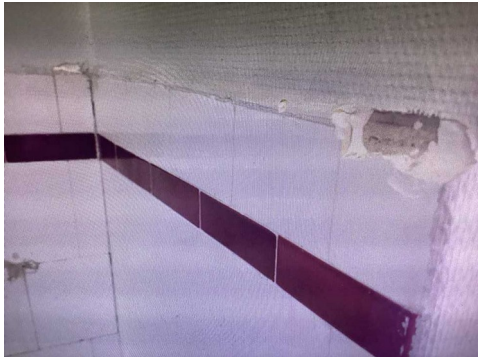
| P74 | ZPSO 39 |

| ENTRESOL -> STOCKAGE CUISINE S01 | |
| Revêtements de murs, poteaux, cloisons, gaines, coffres -> Colles de faïence | |

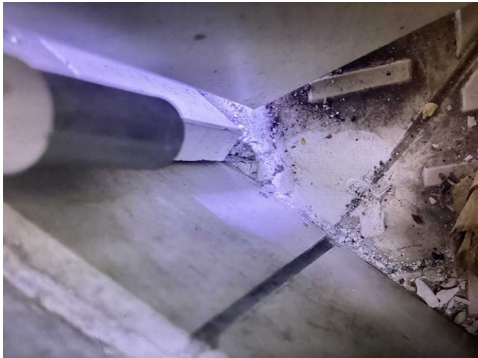
| P67 | ZPSO 36 |

| ENTRESOL -> STOCKAGE CUISINE S02 | |
| Revêtements de sol -> Colles de carrelage | |

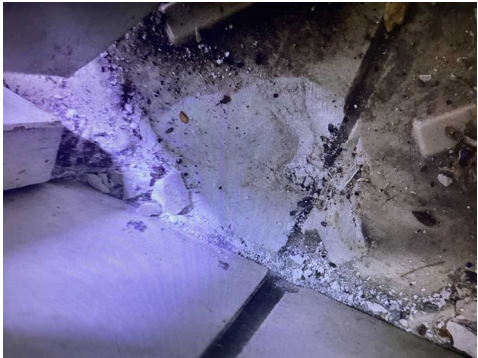
| P68 | ZPSO 36 |

| ENTRESOL -> STOCKAGE CUISINE S02 | |
| Revêtements de sol -> Colles de carrelage | |

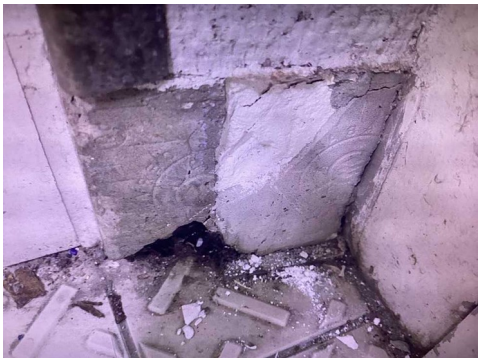
| P65 | ZPSO 35 |

| ENTRESOL -> STOCKAGE CUISINE S02 | |
| Revêtements de murs, poteaux, cloisons, gaines, coffres -> Colles de plinthe | |

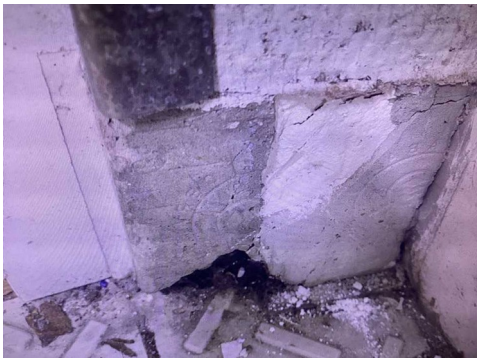
| P66 | ZPSO 35 |

| ENTRESOL -> STOCKAGE CUISINE S02 | |
| Revêtements de murs, poteaux, cloisons, gaines, coffres -> Colles de plinthe | |

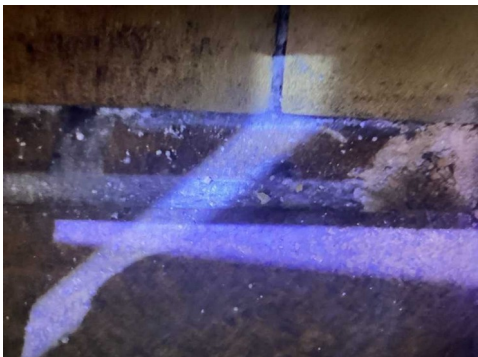
| P45 | ZPSO 24 |

| ENTRESOL -> CIRCULATION CANTINE | |
| Revêtements de sol -> Colles de carrelage | |

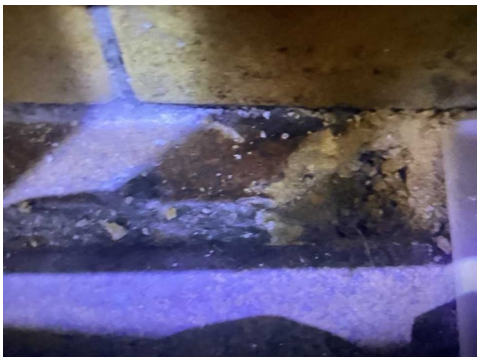
| P46 | ZPSO 24 |

| ENTRESOL -> CIRCULATION CANTINE | |
| Revêtements de sol -> Colles de carrelage | |

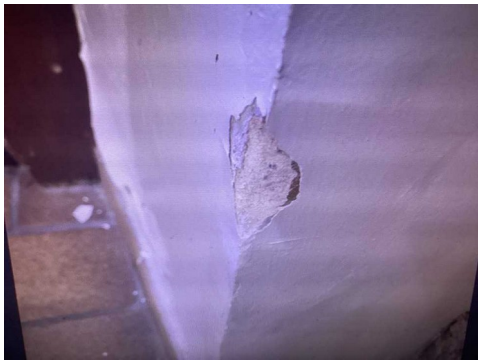
| P39 | ZPSO 21 |

| ENTRESOL -> CIRCULATION CANTINE | |
| Murs et cloisons maçonnées "en dur" -> Enduits de ragréage, débullage, lissage | |

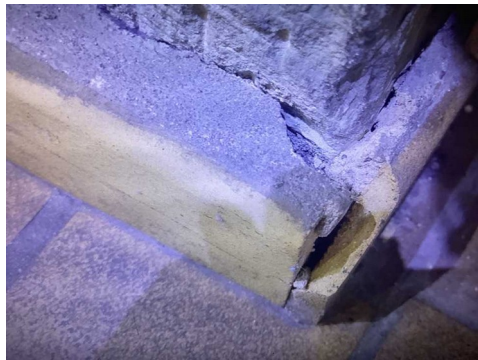
| P43 | ZPSO 23 |

| ENTRESOL -> CIRCULATION CANTINE | |
| Revêtements de murs, poteaux, cloisons, gaines, coffres -> Colles de plinthe | |

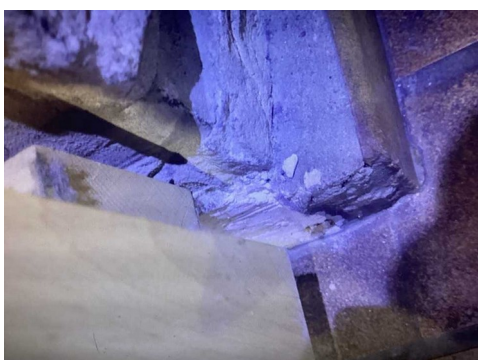
| P44 | ZPSO 23 |

| ENTRESOL -> CIRCULATION CANTINE | |
| Revêtements de murs, poteaux, cloisons, gaines, coffres -> Colles de plinthe | |

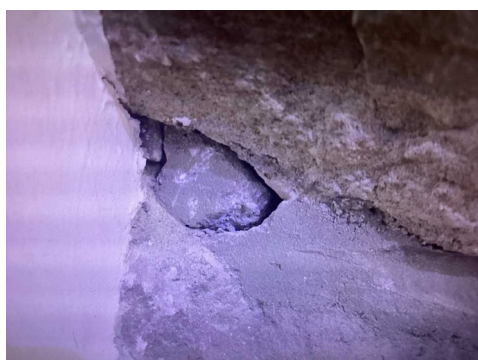
| P47 | ZPSO 25 |

| ENTRESOL -> CIRCULATION CANTINE | |
| Murs et cloisons maçonnées "en dur" -> Joints d'assemblage | |

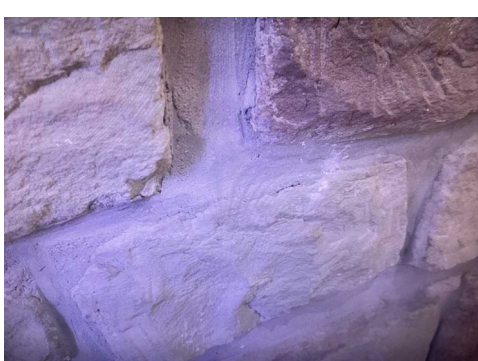
| P48 | ZPSO 25 |

| ENTRESOL -> CIRCULATION CANTINE | |
| Murs et cloisons maçonnées "en dur" -> Joints d'assemblage | |

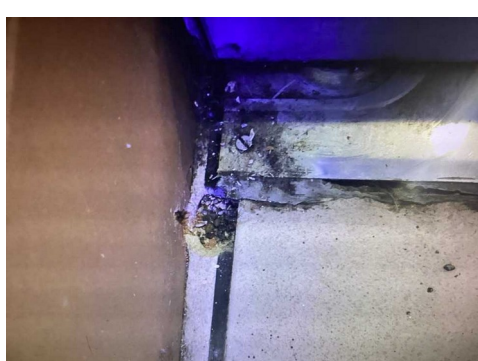
| P53 | ZPSO 29 |

| ENTRESOL -> HALL CANTINE | |
| Revêtements de sol -> Colles de carrelage | |

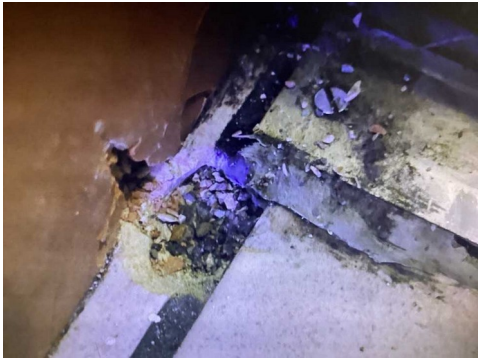
| P54 | ZPSO 29 |

| ENTRESOL -> HALL CANTINE | |
| Revêtements de sol -> Colles de carrelage | |

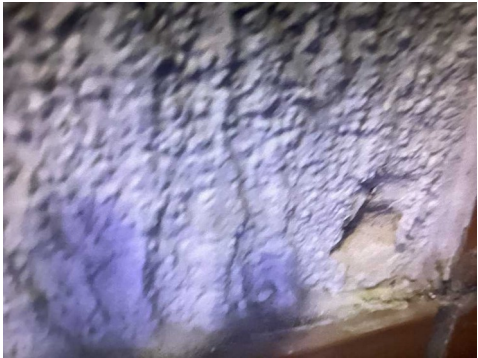
| P49 | ZPSO 27 |

| ENTRESOL -> HALL CANTINE | |
| Murs et cloisons maçonnées "en dur" -> Enduits projetés (Liste B) | |

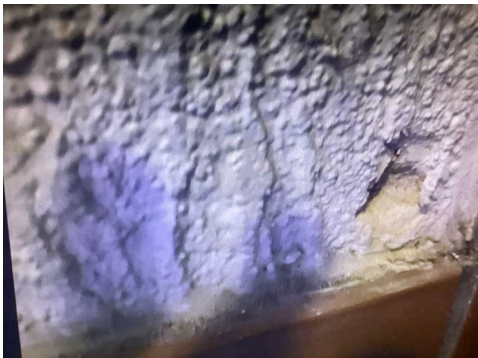
| P50 | ZPSO 27 |

| ENTRESOL -> HALL CANTINE | |
| Murs et cloisons maçonnées "en dur" -> Enduits projetés (Liste B) | |

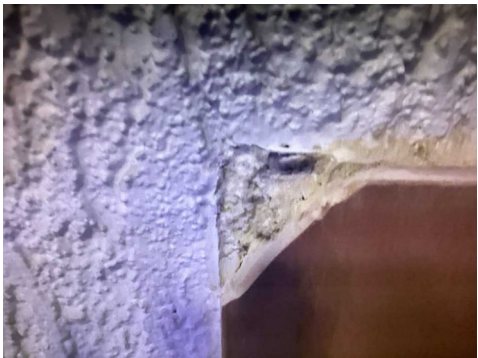
| P51 | ZPSO 28 |

| ENTRESOL -> HALL CANTINE | |
| Revêtements de murs, poteaux, cloisons, gaines, coffres -> Colles de faïence | |

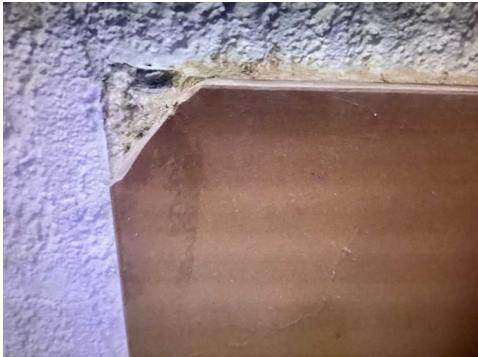
| P52 | ZPSO 28 |

| ENTRESOL -> HALL CANTINE | |
| Revêtements de murs, poteaux, cloisons, gaines, coffres -> Colles de faïence | |

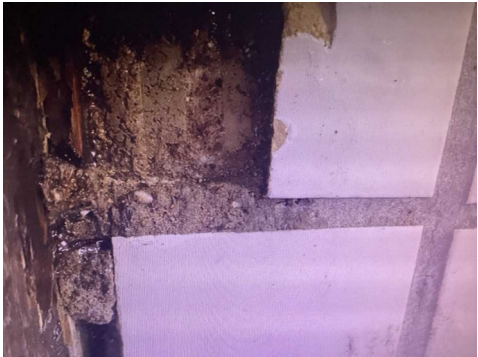
| P69 | ZPSO 37 |

| ENTRESOL -> LOCAL PLONGE | |
| Revêtements de murs, poteaux, cloisons, gaines, coffres -> Colles de faïence | |

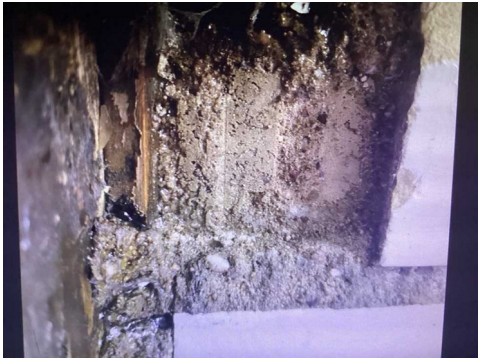
| P70 | ZPSO 37 |

| ENTRESOL -> LOCAL PLONGE | |
| Revêtements de murs, poteaux, cloisons, gaines, coffres -> Colles de faïence | |

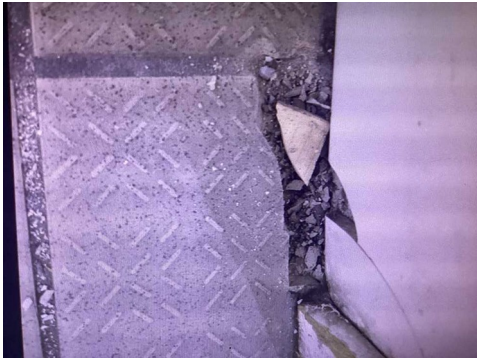
| P63 | ZPSO 34 |

| ENTRESOL -> LOCAL BROYEUR | |
| Revêtements de sol -> Colles de carrelage | |

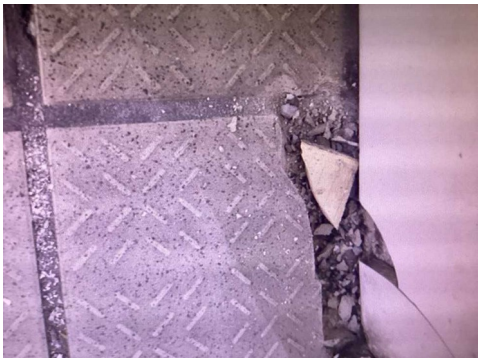
| P64 | ZPSO 34 |

| ENTRESOL -> LOCAL BROYEUR | |
| Revêtements de sol -> Colles de carrelage | |

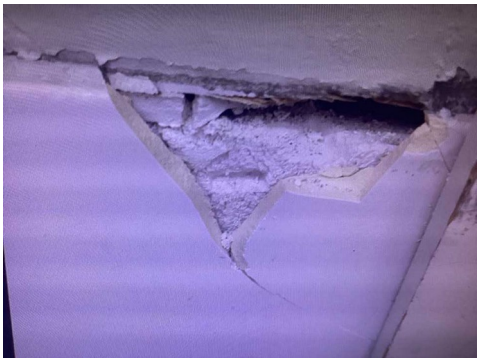
| P61 | ZPSO 33 |

| ENTRESOL -> LOCAL BROYEUR | |
| Revêtements de murs, poteaux, cloisons, gaines, coffres -> Colles de faïence | |

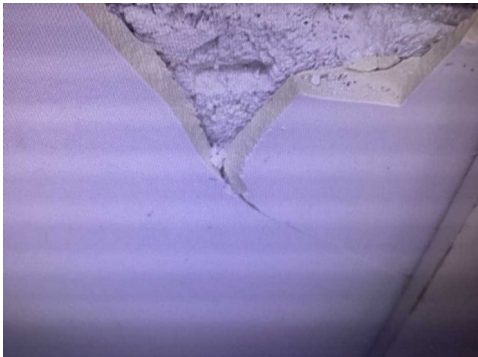
| P62 | ZPSO 33 |

| ENTRESOL -> LOCAL BROYEUR | |
| Revêtements de murs, poteaux, cloisons, gaines, coffres -> Colles de faïence | |

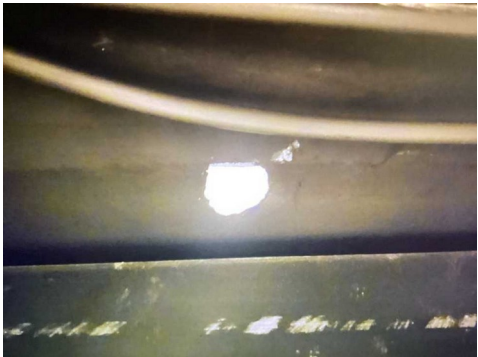
| P36 | ZPSO 19 |

| ENTRESOL -> REFECTOIRE S05 | |
| Plafonds -> Enduits de ragréage, débullage, lissage | |

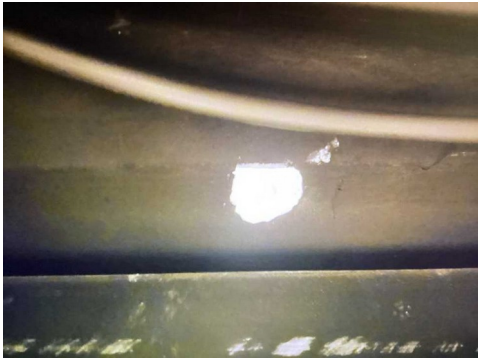
| P37 | ZPSO 19 |

| ENTRESOL -> REFECTOIRE S05 | |
| Plafonds -> Enduits de ragréage, débullage, lissage | |

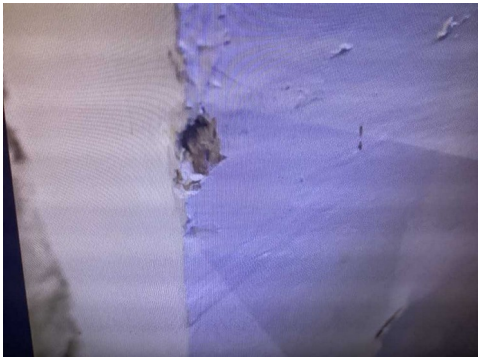
| P40 | ZPSO 21 |

| ENTRESOL -> REFECTOIRE S05 | |
| Murs et cloisons maçonnées "en dur" -> Enduits de ragréage, débullage, lissage | |

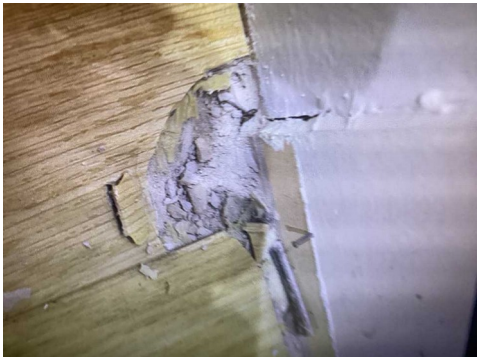
| P32 | ZPSO 17 |

| ENTRESOL -> SALLE DE PAUSE | |
| Revêtements de sol -> Colles non bitumineuses Ragréages | |

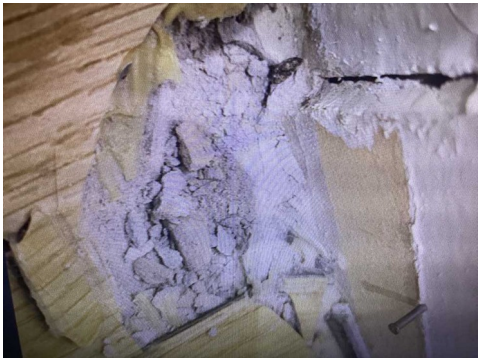
| P33 | ZPSO 17 |

| ENTRESOL -> SALLE DE PAUSE | |
| Revêtements de sol -> Colles non bitumineuses Ragréages | |

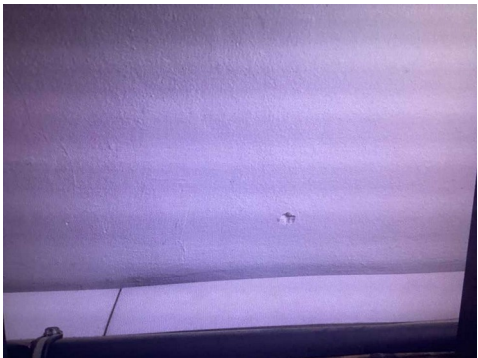
| P11 | ZPSO 6 |

| ENTRESOL -> ESCALIER CIRCULATION CUISINE MENANT AU R-1 | |
| Plafonds -> Enduits de ragréage, débullage, lissage | |

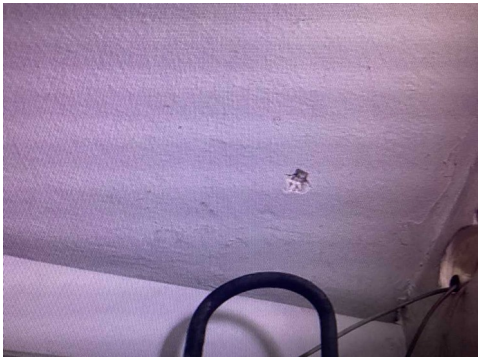
| P12 | ZPSO 6 |

| ENTRESOL -> ESCALIER CIRCULATION CUISINE MENANT AU R-1 | |
| Plafonds -> Enduits de ragréage, débullage, lissage | |

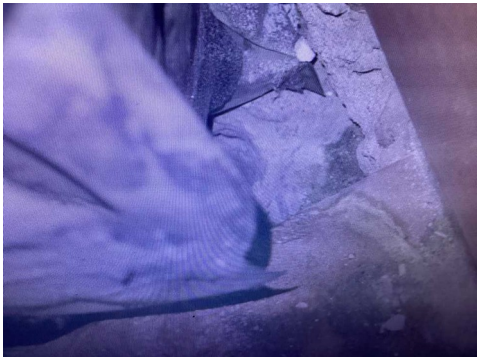
| P21 | ZPSO 11 |

| ENTRESOL -> ESCALIER CIRCULATION CUISINE MENANT AU R-1 | |
| Revêtements de sol -> Colles de carrelage | |

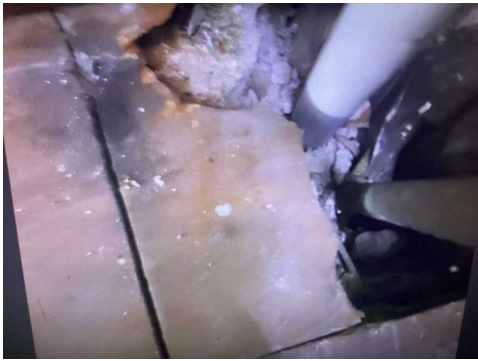
| P22 | ZPSO 11 |

| ENTRESOL -> ESCALIER CIRCULATION CUISINE MENANT AU R-1 | |
| Revêtements de sol -> Colles de carrelage | |

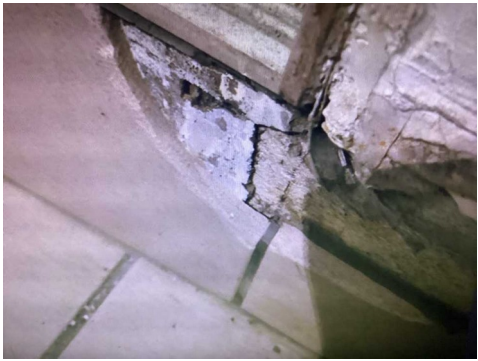
| P23 | ZPSO 12 |

| ENTRESOL -> ESCALIER CIRCULATION CUISINE MENANT AU R-1 | |
| Revêtements de sol -> Colles de carrelage | |

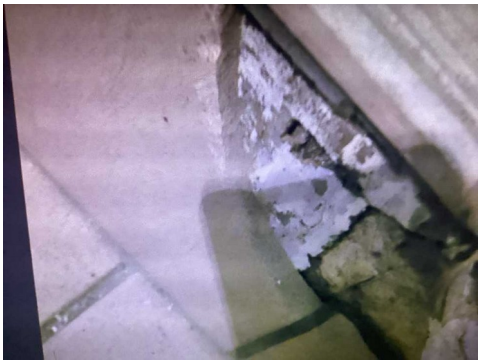
| P24 | ZPSO 12 |

| ENTRESOL -> ESCALIER CIRCULATION CUISINE MENANT AU R-1 | |
| Revêtements de sol -> Colles de carrelage | |

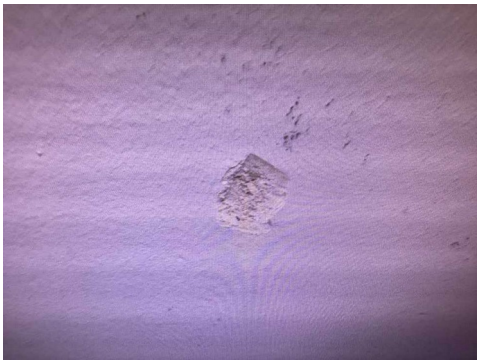
| P13 | ZPSO 7 |

| ENTRESOL -> ESCALIER CIRCULATION CUISINE MENANT AU R-1 | |
| Murs et cloisons maçonnées "en dur" -> Enduits de ragréage, débullage, lissage | |

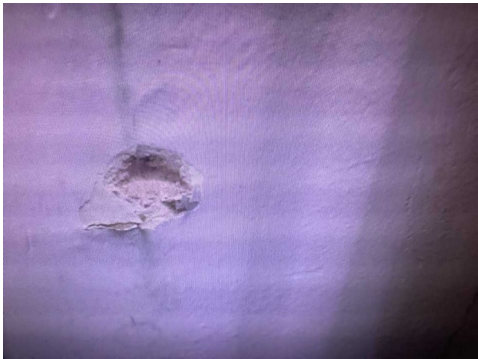
| P14 | ZPSO 7 |

| ENTRESOL -> ESCALIER CIRCULATION CUISINE MENANT AU R-1 | |
| Murs et cloisons maçonnées "en dur" -> Enduits de ragréage, débullage, lissage | |

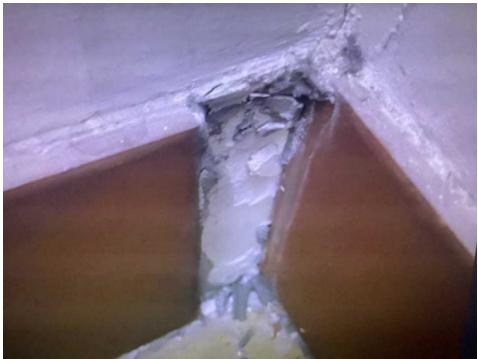
| P15 | ZPSO 8 |

| ENTRESOL -> ESCALIER CIRCULATION CUISINE MENANT AU R-1 | |
| Revêtements de murs, poteaux, cloisons, gaines, coffres -> Colles de plinthe | |

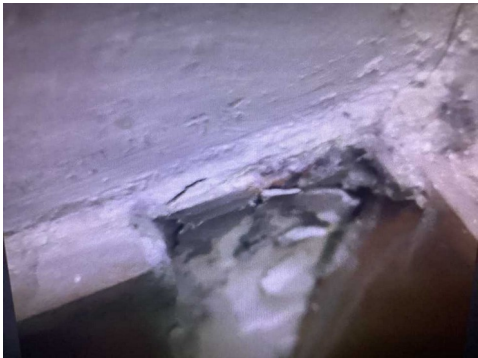
| P16 | ZPSO 8 |

| ENTRESOL -> ESCALIER CIRCULATION CUISINE MENANT AU R-1 | |
| Revêtements de murs, poteaux, cloisons, gaines, coffres -> Colles de plinthe | |

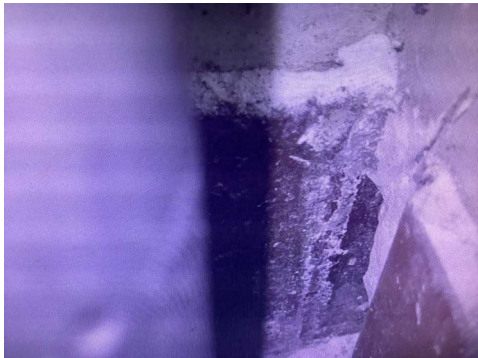
| P17 | ZPSO 9 |

| ENTRESOL -> ESCALIER CIRCULATION CUISINE MENANT AU R-1 | |
| Revêtements de murs, poteaux, cloisons, gaines, coffres -> Colles de plinthe | |

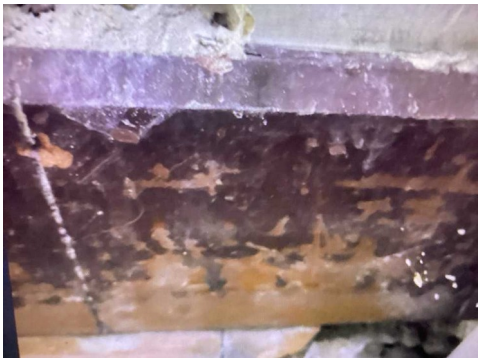
| P18 | ZPSO 9 |

| ENTRESOL -> ESCALIER CIRCULATION CUISINE MENANT AU R-1 | |
| Revêtements de murs, poteaux, cloisons, gaines, coffres -> Colles de plinthe | |

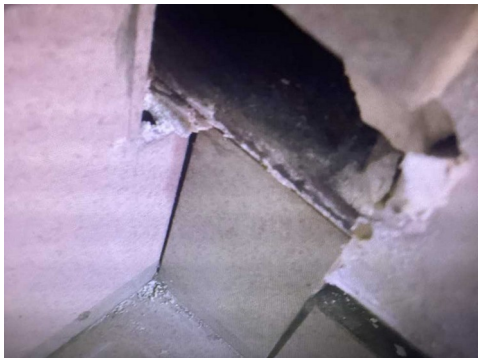
| P19 | ZPSO 10 |

| ENTRESOL -> ESCALIER CIRCULATION CUISINE MENANT AU R-1 | |
| Revêtements de murs, poteaux, cloisons, gaines, coffres -> Colles de plinthe | |

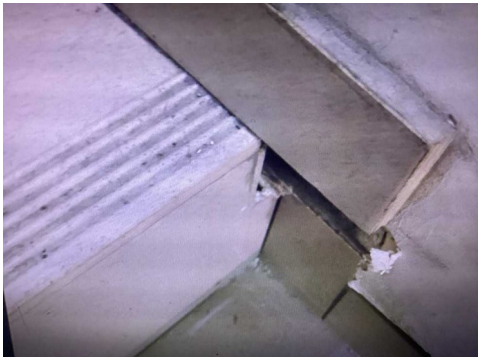
| P20 | ZPSO 10 |

| ENTRESOL -> ESCALIER CIRCULATION CUISINE MENANT AU R-1 | |
| Revêtements de murs, poteaux, cloisons, gaines, coffres -> Colles de plinthe | |

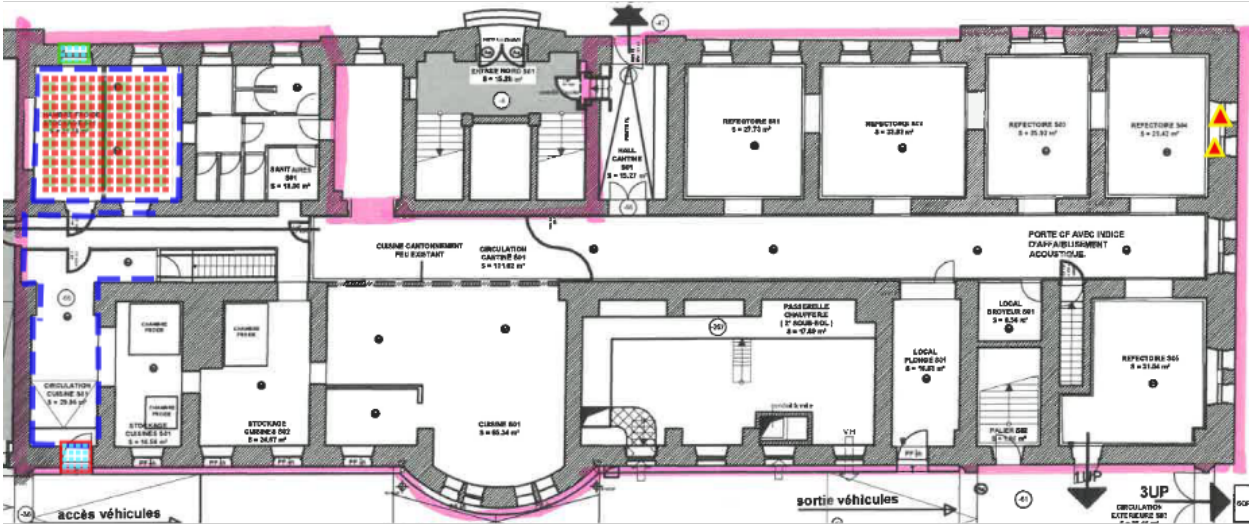
| PLANCHE DE REPERAGE TECHNIQUE | | |
|---|---|---|
| <b>Matériaux et produits contenant de l'amiante :</b><br><br><div><div></div> Panneaux (Liste A)</div> <div><div></div> Enduits de ragréage, débullage, lissage</div> <div><div></div> Isolants thermiques cartonnés</div> <div><div></div> Joints de mastic de vitrage</div> <div><div></div> Joints de mastic de vitrage</div> <div><div></div> Dalles de sol (Liste B), Colles non bitumineuses, Ragréages</div> | | |
