**038N0087C008+0340\_M**

**Mur de front C3 OA N000340D**

**Inspection Détaillée Périodique  
année 2023**

Mur de front C3 OA N000430D  
038N0087C008+0340\_M  
IDP + diagnostic

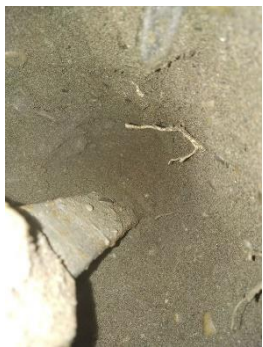
| Zone | Photographies | Observations | Ep. d'acier (mm) | Ep. de galvanisation (µm) | |
|---|---|---|---|---|---|
| 2<br>Partie haute | | <p>Présence d'un revêtement galvanique sur la face supérieure de l'armatures ainsi que sur le boulon d'accroche.</p> <p>Présence de traces de corrosion :</p> <ul style="list-style-type: none"> <li>Ponctuelles (piqûres) sur la face supérieure,</li> <li>Etendues sur la face inférieure de l'armature, y compris sur l'amorce.</li> </ul> | 5,4 mm | 125 | 92 |
