## CAEN Cuisine centrale de l'EPSM

### DIAGNOSTIC VENTILATION DE LA ZONE CUISINE R+1

| Indice | Nbre de pages du document | Objet de l'indice | Date | Rédigé par | Vérifié par |
|---|---|---|---|---|---|
| 01 | 21 | Création | 12-07-2022 | F. GARDIN | F. DANET |

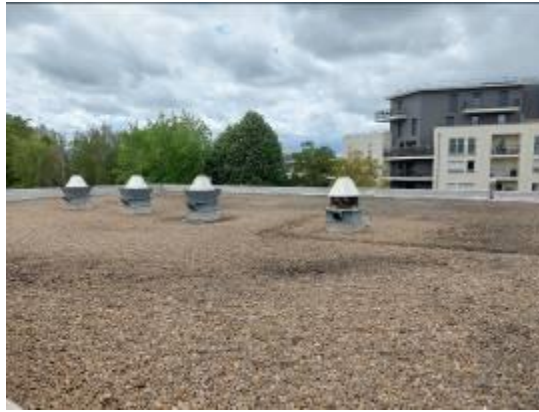
| Équipement concerné | Débit réel en m <sup>3</sup> /h | Débit préconisé en m <sup>3</sup> /h | Écart | Avis sur le dimensionnement |
|---|---|---|---|---|
| Compensation cuisson | 10100 | 52250 | -517% | Sous-dimensionné |

Le débit de compensation n'est pas du tout adapté au vue de l'extraction actuelle.
