RN 164 – PI du Launay (ouvrage nord)

Avant Projet de Réparation (APROA)

Notice explicative sur les travaux à réaliser

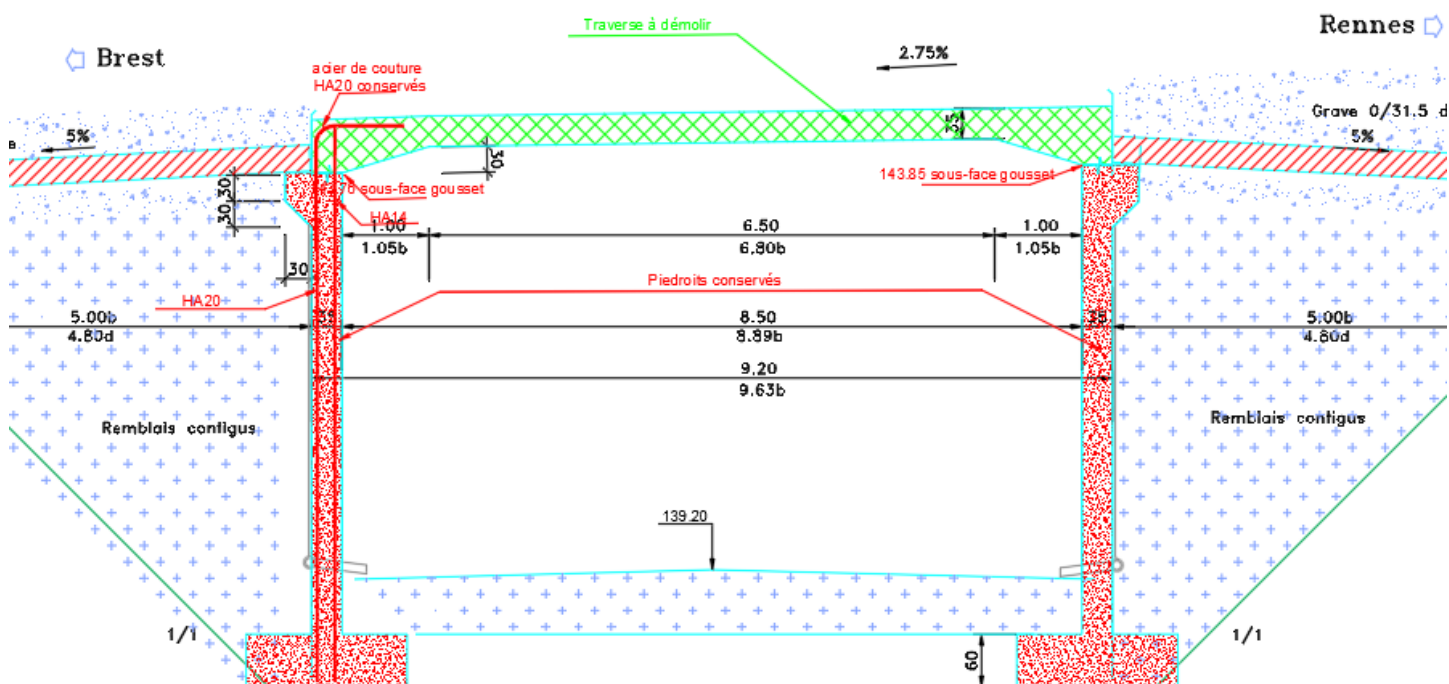
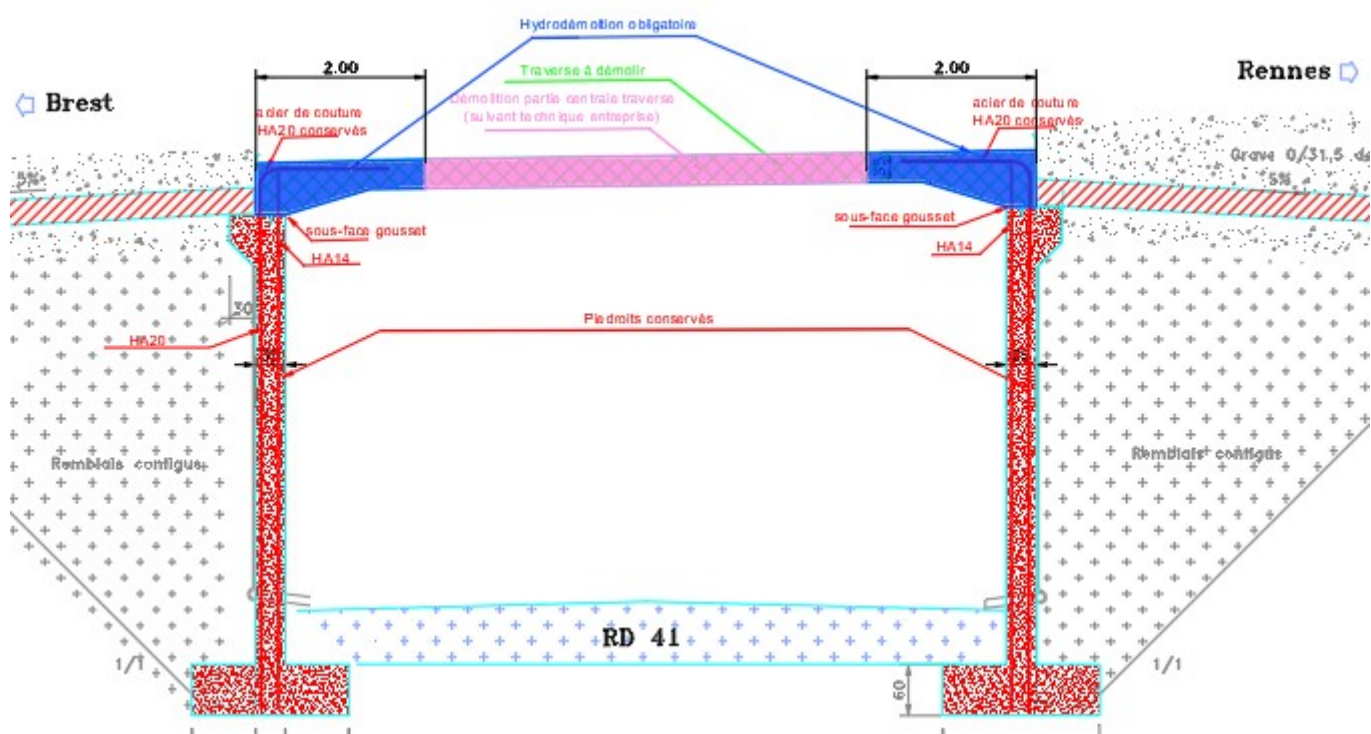
Les ferraillages des piédroits sont conservés et les ferraillages de liaison avec la traverse également. Les ferraillages longitudinaux principaux et transversaux de la traverse auront eux été retirés lors de la démolition de la traverse.

La nouvelle traverse est calée en altimétrie de manière à respecter les cotes de « sous-face gousset » de la traverse existante, pour pouvoir réutiliser les armatures de couture de la liaison piédroits/traverse sans être dans l'obligation de les rallonger. Cette nécessité de ne pas augmenter la hauteur du piédroit implique un rechargement coté TPC en béton bitumineux allégé d'une épaisseur maximum coté TPC de 25 cm. Pour mémoire, lors des travaux de doublement de la RN164 en 2014, la traverse existante avait fait l'objet d'un rechargement de près de 40 cm coté TPC notamment du fait du profil en toit de l'ouvrage construit en 1982.
