# Rapport de repérage amiante avant réalisation de travaux dans un immeuble bâti

Rapport N° : 27106937/S2/1/AM-RTV\_V1

Cour d appel de Colmar DBE

Dans le cadre de la mission objet du présent rapport, il n'a pas été repéré des matériaux et produits contenant de l'amiante.

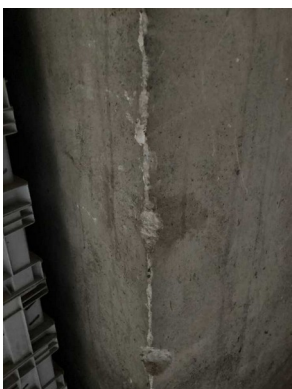
| P1 | ZPSO 1 |

| Murs et cloisons maçonnées "en dur" -> Enduits lissés, projetés ou talochés | |

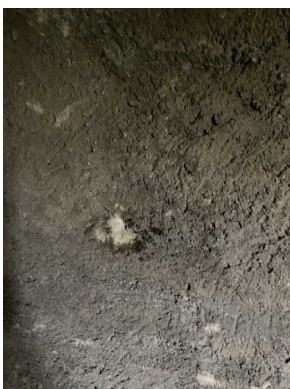
| P2 | ZPSO 2 |

| Murs et cloisons maçonnées "en dur" -> Enduits lissés, projetés ou talochés | |

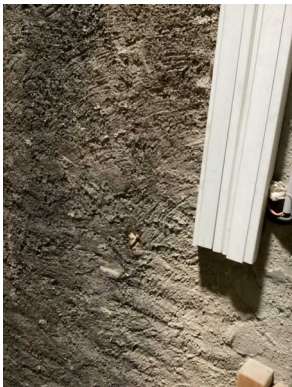
| P3 | ZPSO 2 |

| P3 | ZPSO 2 |
|---|---|
| Murs et cloisons maçonnées "en dur" -> Enduits lissés, projetés ou talochés | |

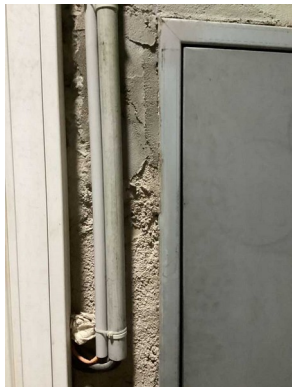
| P4 | ZPSO 3 |

| P4 | ZPSO 3 |
|---|---|
| Murs et cloisons maçonnées "en dur" -> Enduits lissés, projetés ou talochés | |

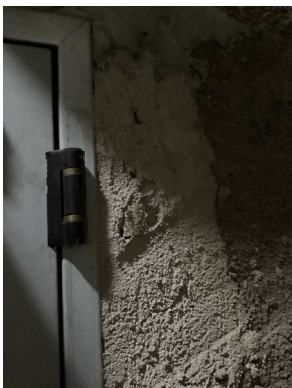
| P5 | ZPSO 3 |

| P5 | ZPSO 3 |
|---|---|
| Murs et cloisons maçonnées "en dur" -> Enduits lissés, projetés ou talochés | |

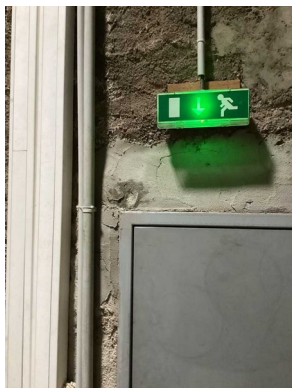
| P6 | ZPSO 4 |

| P6 | ZPSO 4 |
|---|---|
| Murs et cloisons maçonnées "en dur" -> Enduits lissés, projetés ou talochés | |

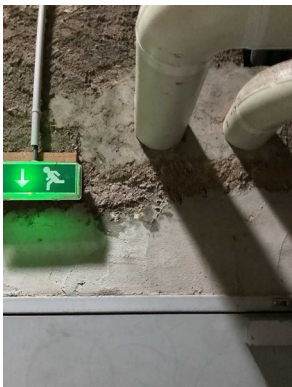
| P7 | ZPSO 4 |

| P7 | ZPSO 4 |
|---|---|
| Murs et cloisons maçonnées "en dur" -> Enduits lissés, projetés ou talochés | |

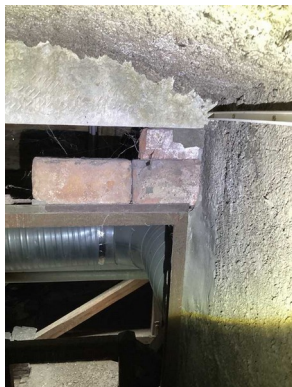
| P9 | ZPSO 6 |

| P9 | ZPSO 6 |
|---|---|
| Murs et cloisons maçonnées "en dur" -> Enduits lissés, projetés ou talochés | |

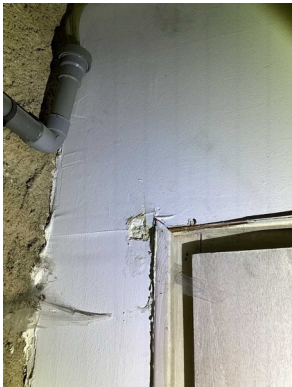
| P10 | ZPSO 7 |

| P10 | ZPSO 7 |
|---|---|
| Cloisons (légères et préfabriquées) -> Bandes calicot | |

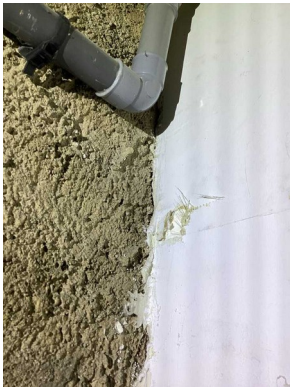
| P11 | ZPSO 7 |

| P11 | ZPSO 7 |
|---|---|
| Cloisons (légères et préfabriquées) -> Bandes calicot | |

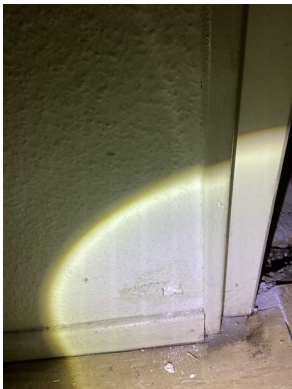
| P14 | ZPSO 10 |

| P14 | ZPSO 10 |
|---|---|
| Cloisons (légères et préfabriquées) -> Enduits lissés, projetés ou talochés | |

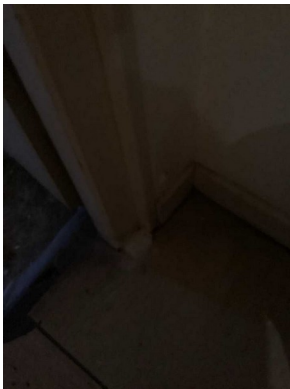
| P15 | ZPSO 10 |

| P15 | ZPSO 10 |
|---|---|
| Cloisons (légères et préfabriquées) -> Enduits lissés, projetés ou talochés | |

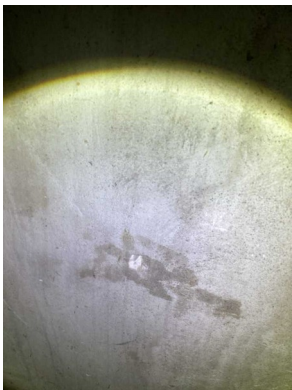
| P18 | ZPSO 1 |

| P18 | ZPSO 1 |
|---|---|
| Murs et cloisons maçonnées "en dur" -> Enduits lissés, projetés ou talochés | |

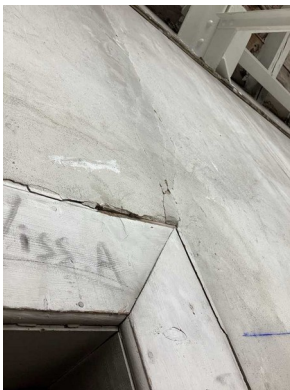
| P20 | ZPSO 11 |

| P20 | ZPSO 11 |
|---|---|
| Murs et cloisons maçonnées "en dur" -> Enduits lissés, projetés ou talochés | |

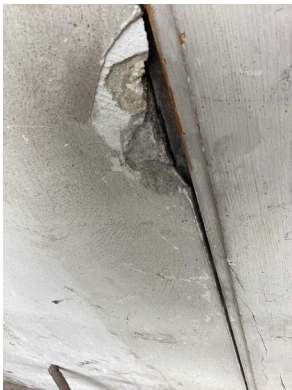
| P21 | ZPSO 11 |

| Murs et cloisons maçonnées "en dur" -> Enduits lissés, projetés ou talochés | |

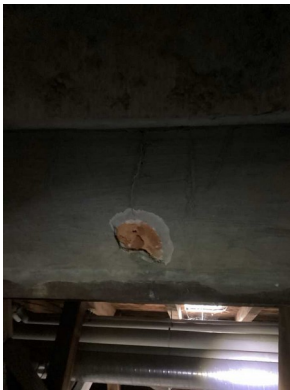
| P22 | ZPSO 6 |

| Murs et cloisons maçonnées "en dur" -> Enduits lissés, projetés ou talochés | |

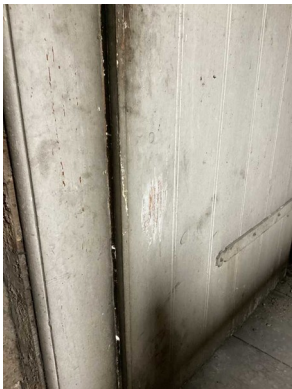
| P8 | ZPSO 5 |

| Portes -> Peintures | |

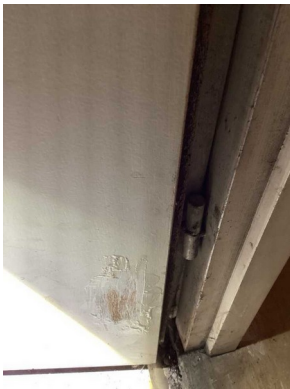
| P16 | ZPSO 9 |

| Portes -> Peintures | |

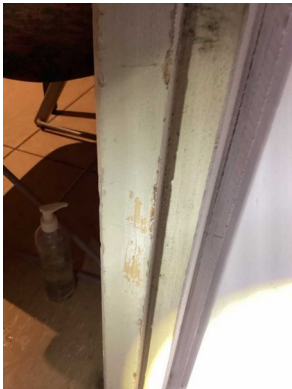
| P17 | ZPSO 9 |

| Portes -> Peintures | |

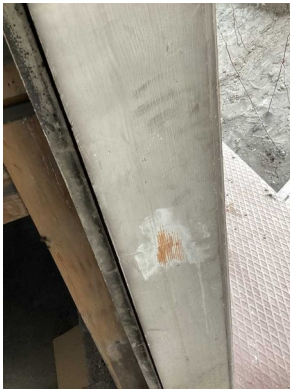
| P19 | ZPSO 5 |

| Portes -> Peintures | |

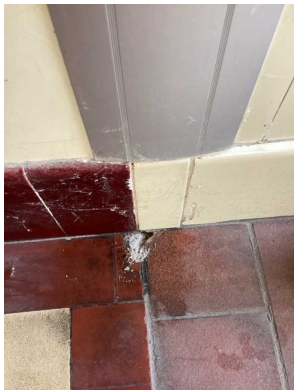
| S6 | ZPSO 12 |

| S6 | ZPSO 12 |
|---|---|
| Revêtements de sol -> Colles de carrelage Joints de carrelage Ragréages | |

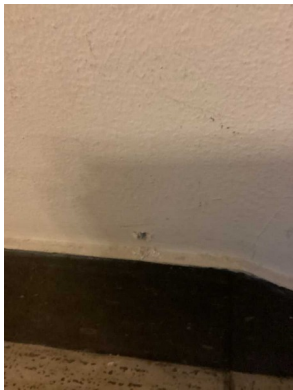
| S7 | ZPSO 14 |

| S7 | ZPSO 14 |
|---|---|
| Murs et cloisons maçonnées "en dur" -> Enduits lissés, projetés ou talochés | |

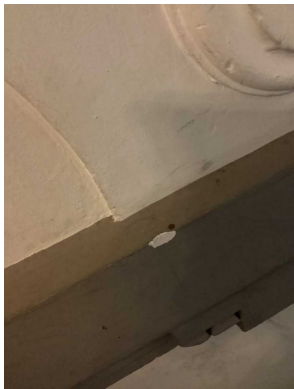
| S8 | ZPSO 15 |

| S8 | ZPSO 15 |
|---|---|
| Murs et cloisons maçonnées "en dur" -> Peinture | |

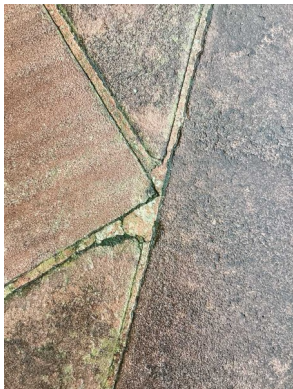
| S11 | ZPSO 21 |

| S11 | ZPSO 21 |
|---|---|
| Revêtements de sol -> Joints de dilatation et d'assemblage | |

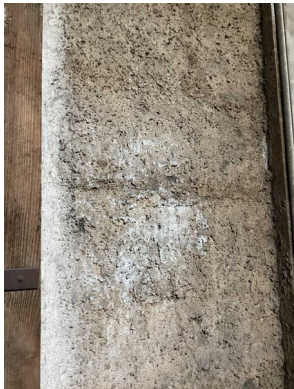
| S1 | ZPSO 2 |

| S1 | ZPSO 2 |
|---|---|
| Murs et cloisons maçonnées "en dur" -> Enduits lissés, projetés ou talochés | |

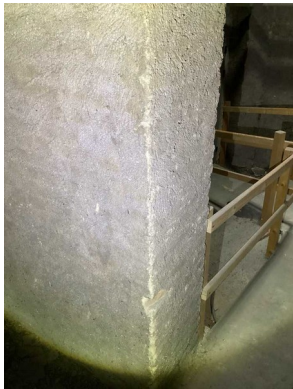
| S2 | ZPSO 2 |

| S2 | ZPSO 2 |
|---|---|
| Murs et cloisons maçonnées "en dur" -> Enduits lissés, projetés ou talochés | |

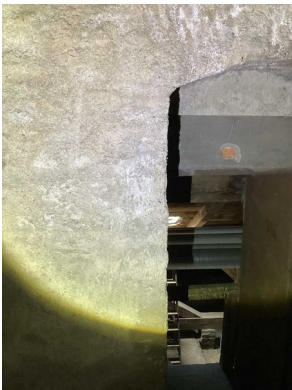
| S5 | ZPSO 2 |

| Murs et cloisons maçonnées "en dur" -> Enduits lissés, projetés ou talochés | |
