# ESQUISSE D'AMÉNAGEMENT URBAIN ET DE PROGRAMMATION

EPSM Morbihan  
22 rue de l'hôpital - BP 10  
56890 SAINT-AVÉ

17, 19, 21, 23A et 23B rue de l'hôpital  
1 et 2 allée du bois  
56890 SAINT-AVÉ

## ANNEXES

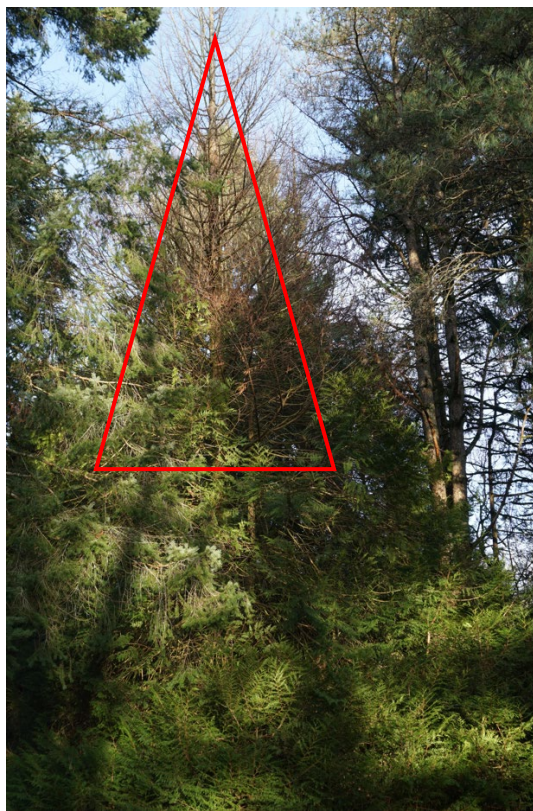
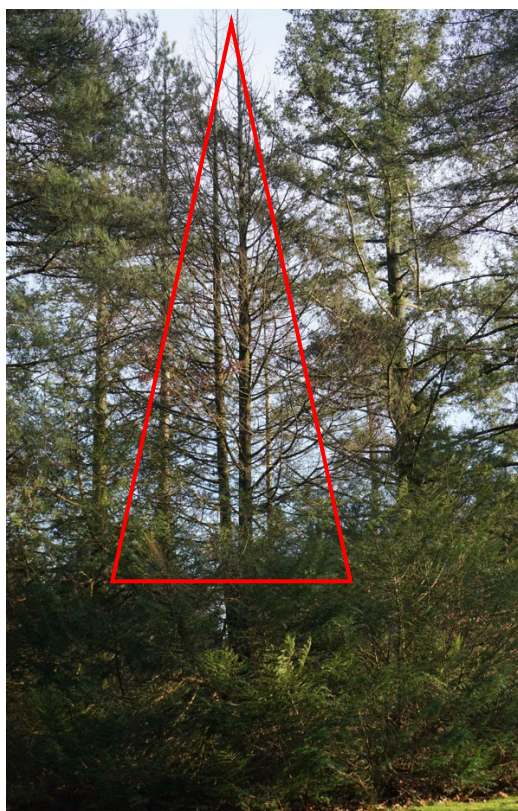
Le secteur ouest d'une surface de 1000 m<sup>2</sup> est peuplée d'une vingtaine d'arbres, nous y trouvons notamment quelques thuyas fortement dépérissant avec des descentes de cime très importantes.

Malgré une reprise des branches basses, nous préconiserons l'abattage de ces arbres.

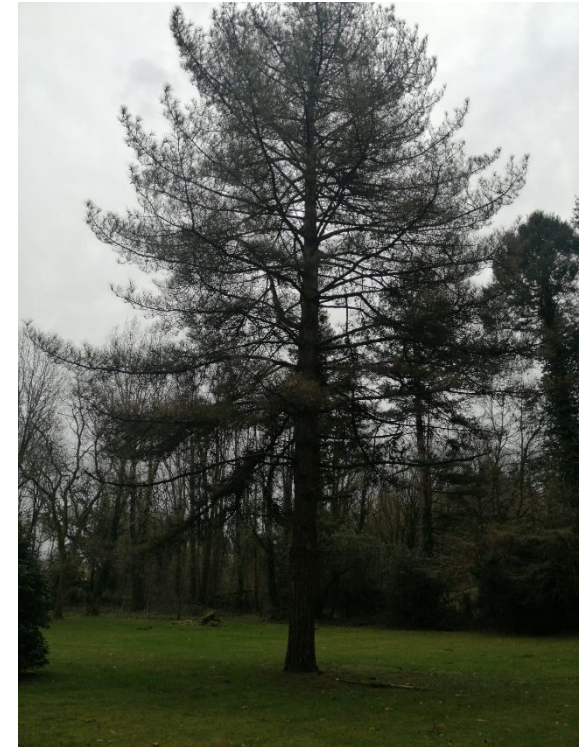
Le chêne rouge à gauche présente un défaut majeur au niveau de son collet. Une petite cavité extérieure nous montre en fait l'entrée d'une infection qui a entièrement désagrégée le système racinaire interne sur une profondeur de plus de 70 cm.

La seconde photo nous laisse apparaître un pin moribond à 90% desséché.

Il faudra donc songer à l'abattre également.

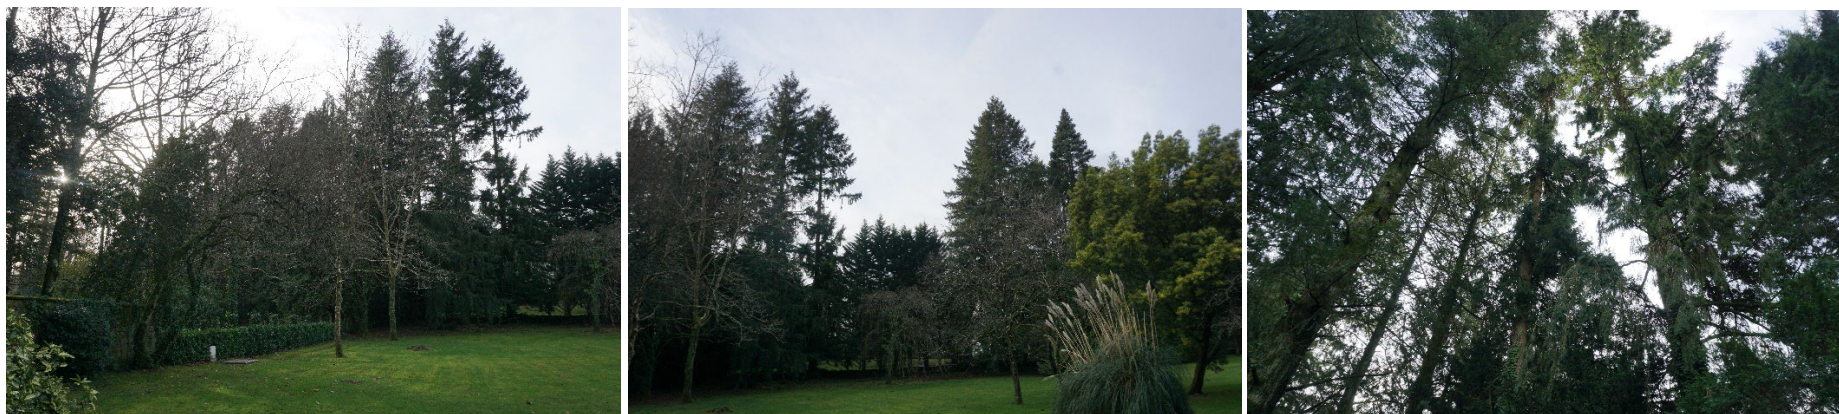
Il n'est pas mis en valeur en alignement comme ici. La densité de plantation l'empêchant d'atteindre un développement harmonieux. Cela lui confère un aspect d'élancement sans branches sur une grande hauteur.

Ce type de remontée de couronne peut, de plus, nuire à sa résistance mécanique.

Cependant, l'effet de groupe améliore nettement sa résistance au chablis.

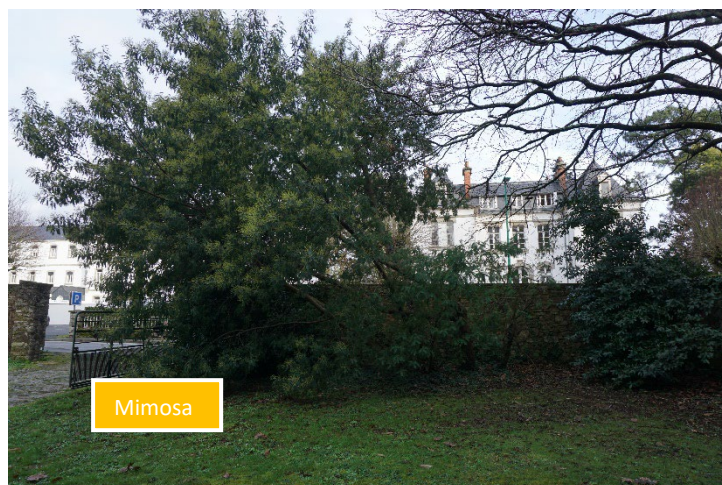
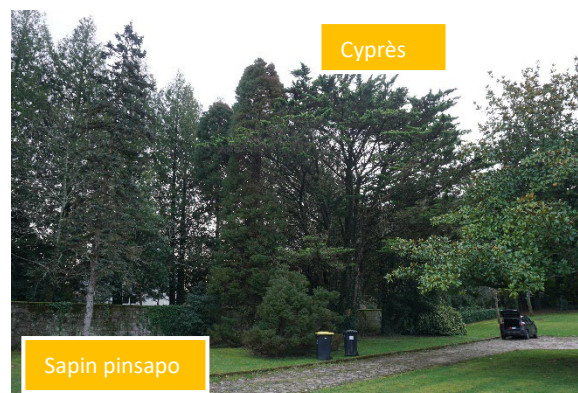
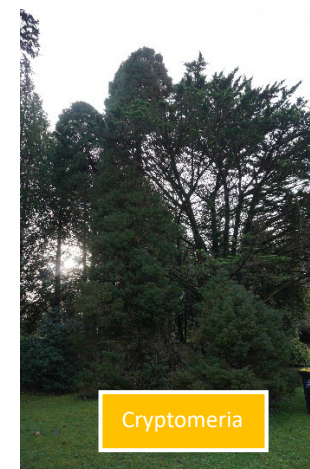
L'entrée du parc n'est pas mise en valeur par ces arbres et arbustes. Leur croissance et leur suivi (pour le mimosa) n'ont pas donné les résultats physionomiques et physiologiques attendus.

Le mimosa peut facilement être recépi\* dès sa base et être suivi par des tailles correctement faites chaque année.

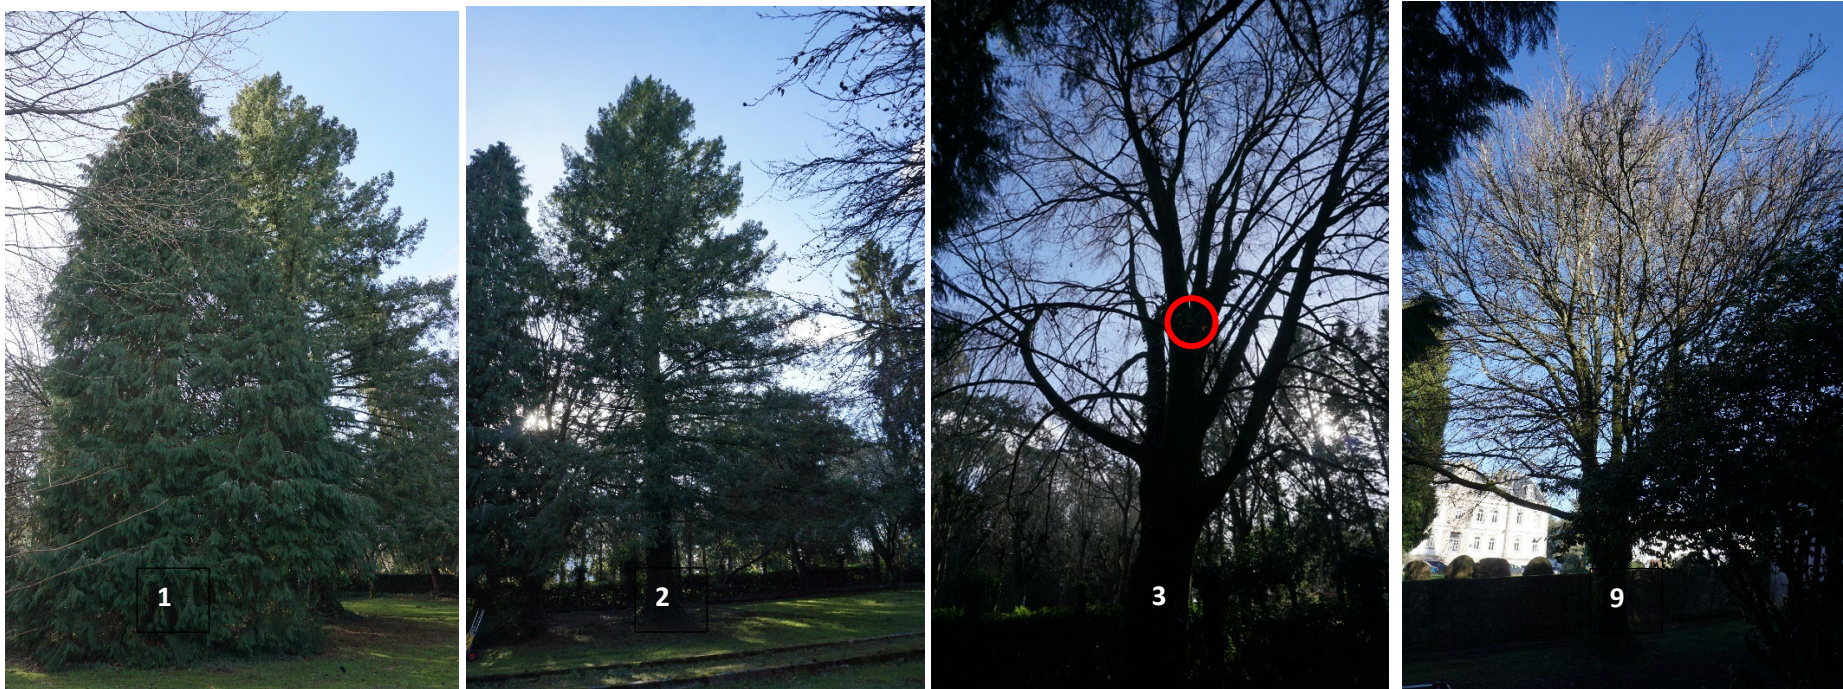
Nous avons ici quatre beaux sujets que nous préconisons de protéger, voir de les classer, notamment les numéros 2 et 9.

Le hêtre n°3 devra être haubané, l'entre-écorce à 6 m risque de rompre à moyen court terme. (*détouré rouge sur la photo 3*)

Les thuyas sur la partie Ouest en limite de propriété avec le 23A devront être abattus étant donné leur état de dépérissement irréversible pour cette essence d'arbre.

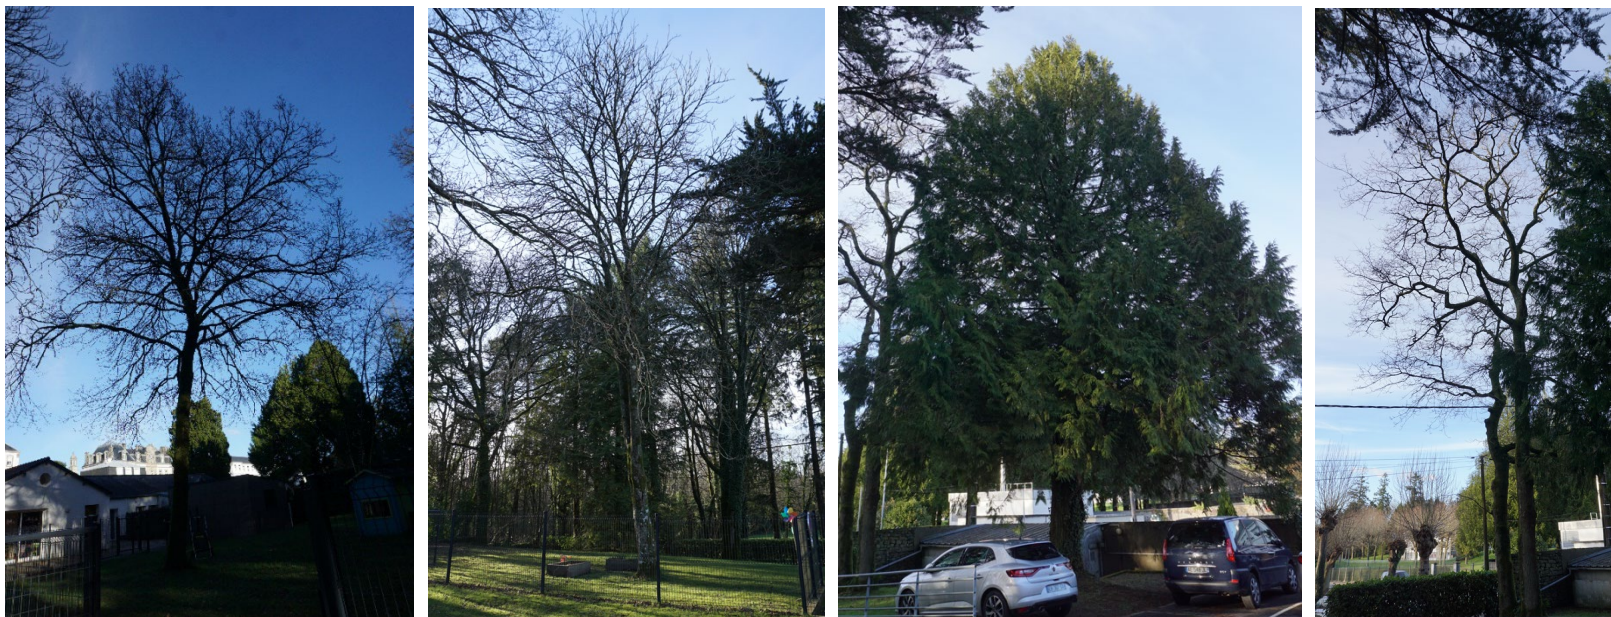
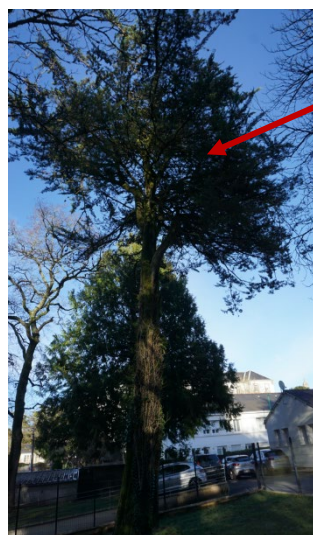
Ce dernier site est parsemé de grands arbres où les caractéristiques sanitaires et mécaniques sont bonnes dans l'ensemble.

- **On notera que le cypripède de Lambert** (*photo ci-jointe*) a un aspect peu esthétique dû à des tailles de branches assez drastiques. Il est bon de noter que ce bois est assez fragile bien qu'on le rencontre souvent sur nos côtes.

Selon le projet final, cet arbre sera sans doute à abattre.

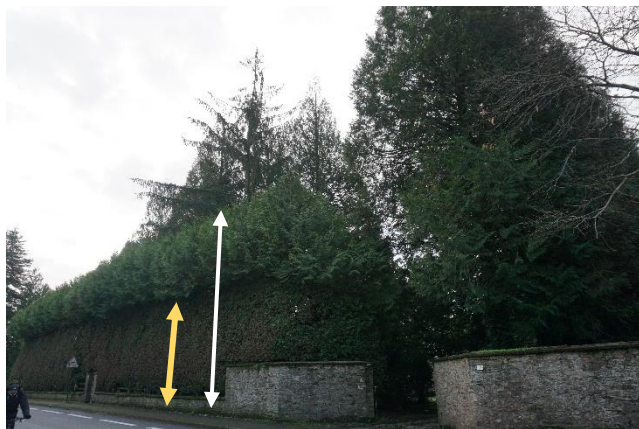
Il nous semble évident de supprimer rapidement la haie de thuya qui se trouve contre le mur mitoyen en bordure de voirie. Cette haie vieillissante est devenue difficile à entretenir à la vue de sa hauteur et de la qualité de la taille qui dénote bien cette difficulté.

Seule les premiers mètres accessibles sont taillés. La partie haute devra être mécanisée ou accessible par nacelle.
