## **RAPPORT D'ESSAIS**

### **Plaine des Sports Monadey T4 TALENCE (33)**

#### **Diagnostic d'un terrain de football en gazon synthétique**

RAPPORT N°R240837-B1

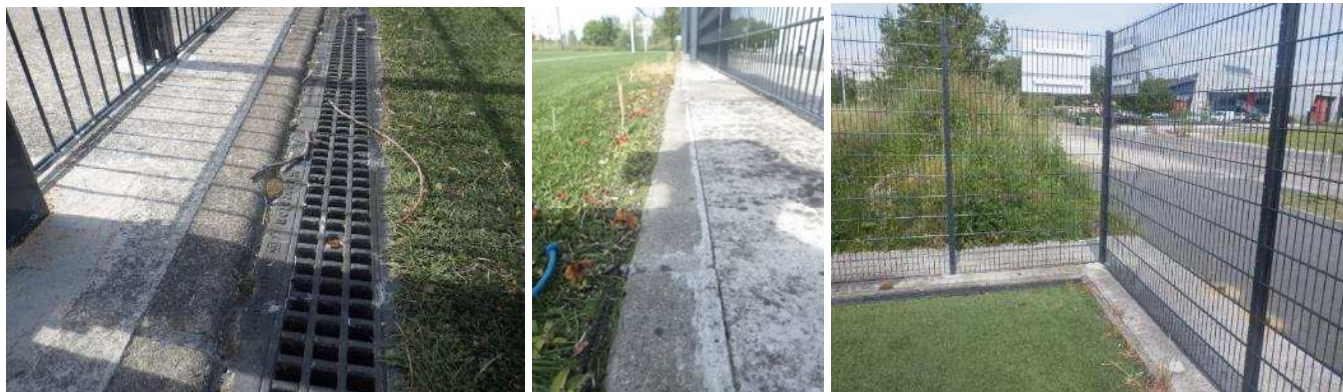
*Caniveau et bordure béton sur grand côté – Bordure béton sur petit côté - Grillage*

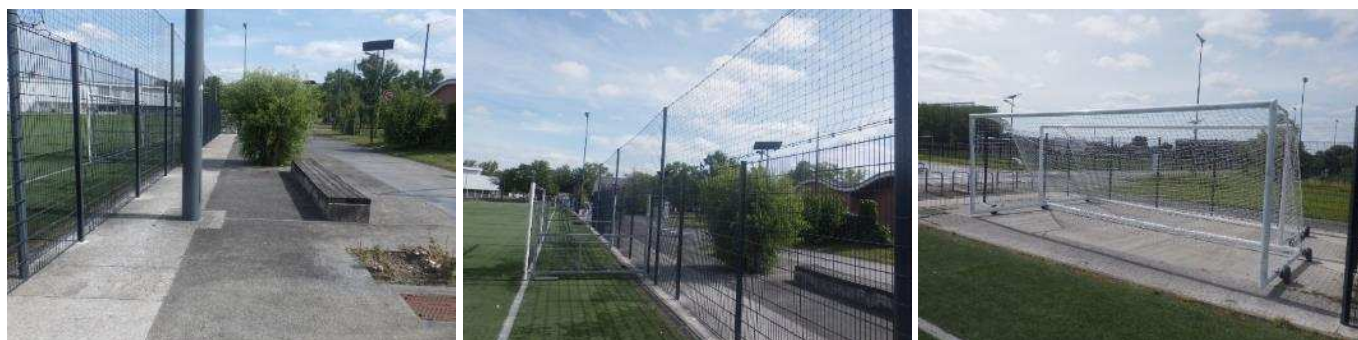
*Circulation béton périphérique – Grillage et filets pare-balls – Zone de stockage béton*

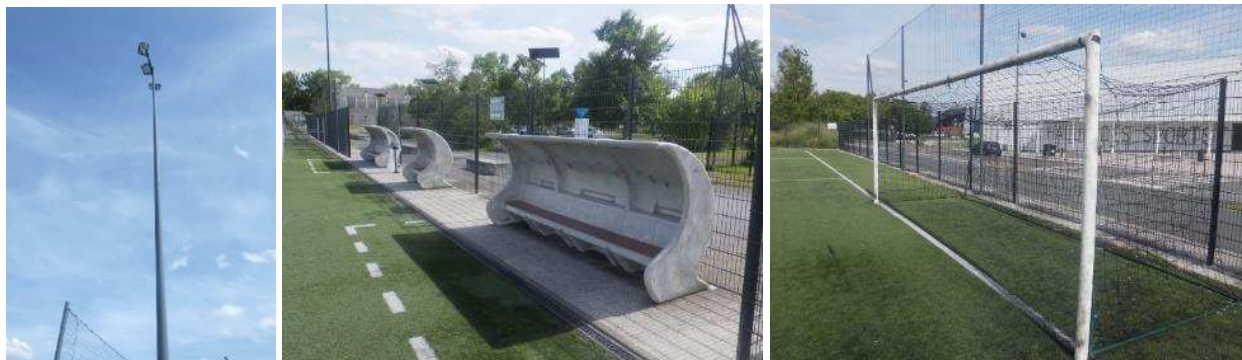
Mât d'éclairage – Abris de joueurs – But à 11

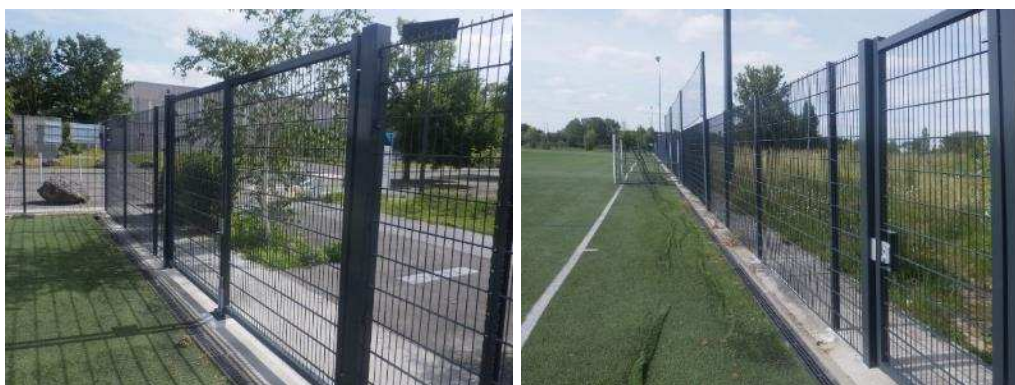
- Clôture périmétrale : **Conforme aux recommandations**
- Le terrain est clôturé par un grillage haut.
- Porte d'accès : **Conforme aux recommandations**
- Les utilisateurs peuvent accéder au terrain uniquement par des portes d'accès (piétons ou maintenance).
- Station de nettoyage aux portes d'accès : **Non conforme aux recommandations**
- Il n'y a pas de station de nettoyage.

Accès piéton et maintenance avec portail

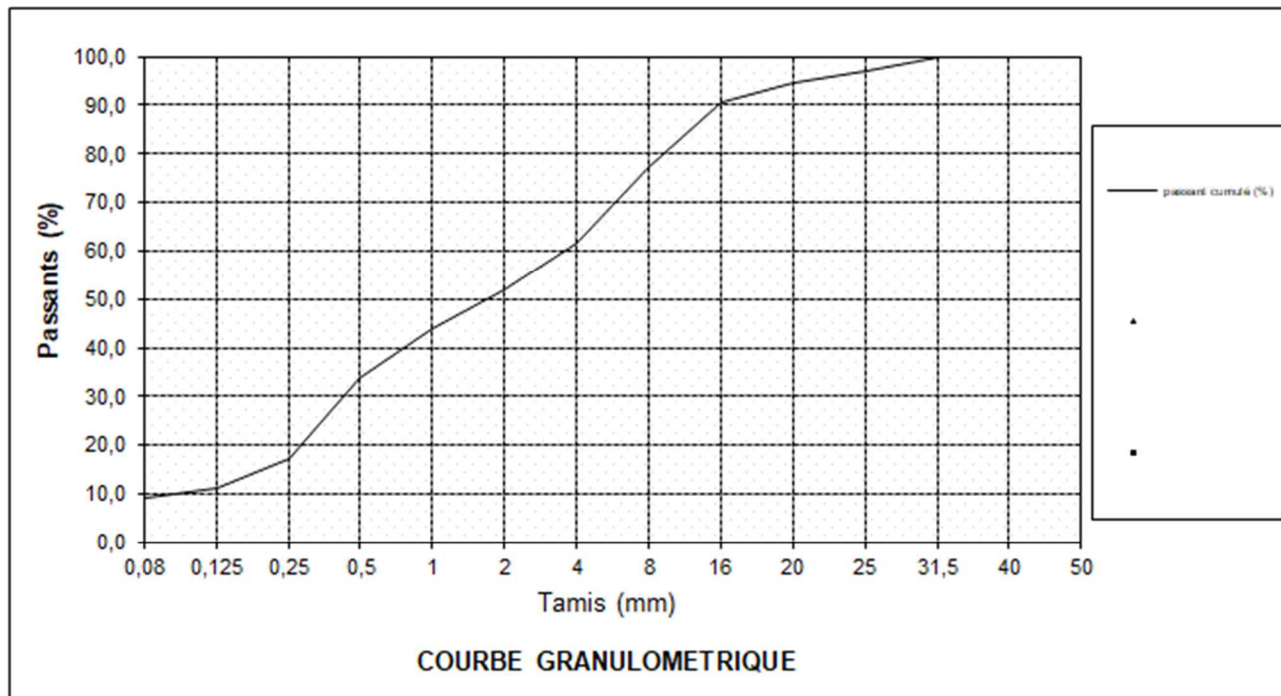
### ANALYSE GRANULOMETRIQUE PAR TAMISAGE selon EN 933-1

Une analyse GTR du fond de forme a été réalisé sur un mélange des sondages 1 et 4. Il s'agit d'un sol de type B3. Ce sont des sols graveleux, généralement insensibles à l'eau.

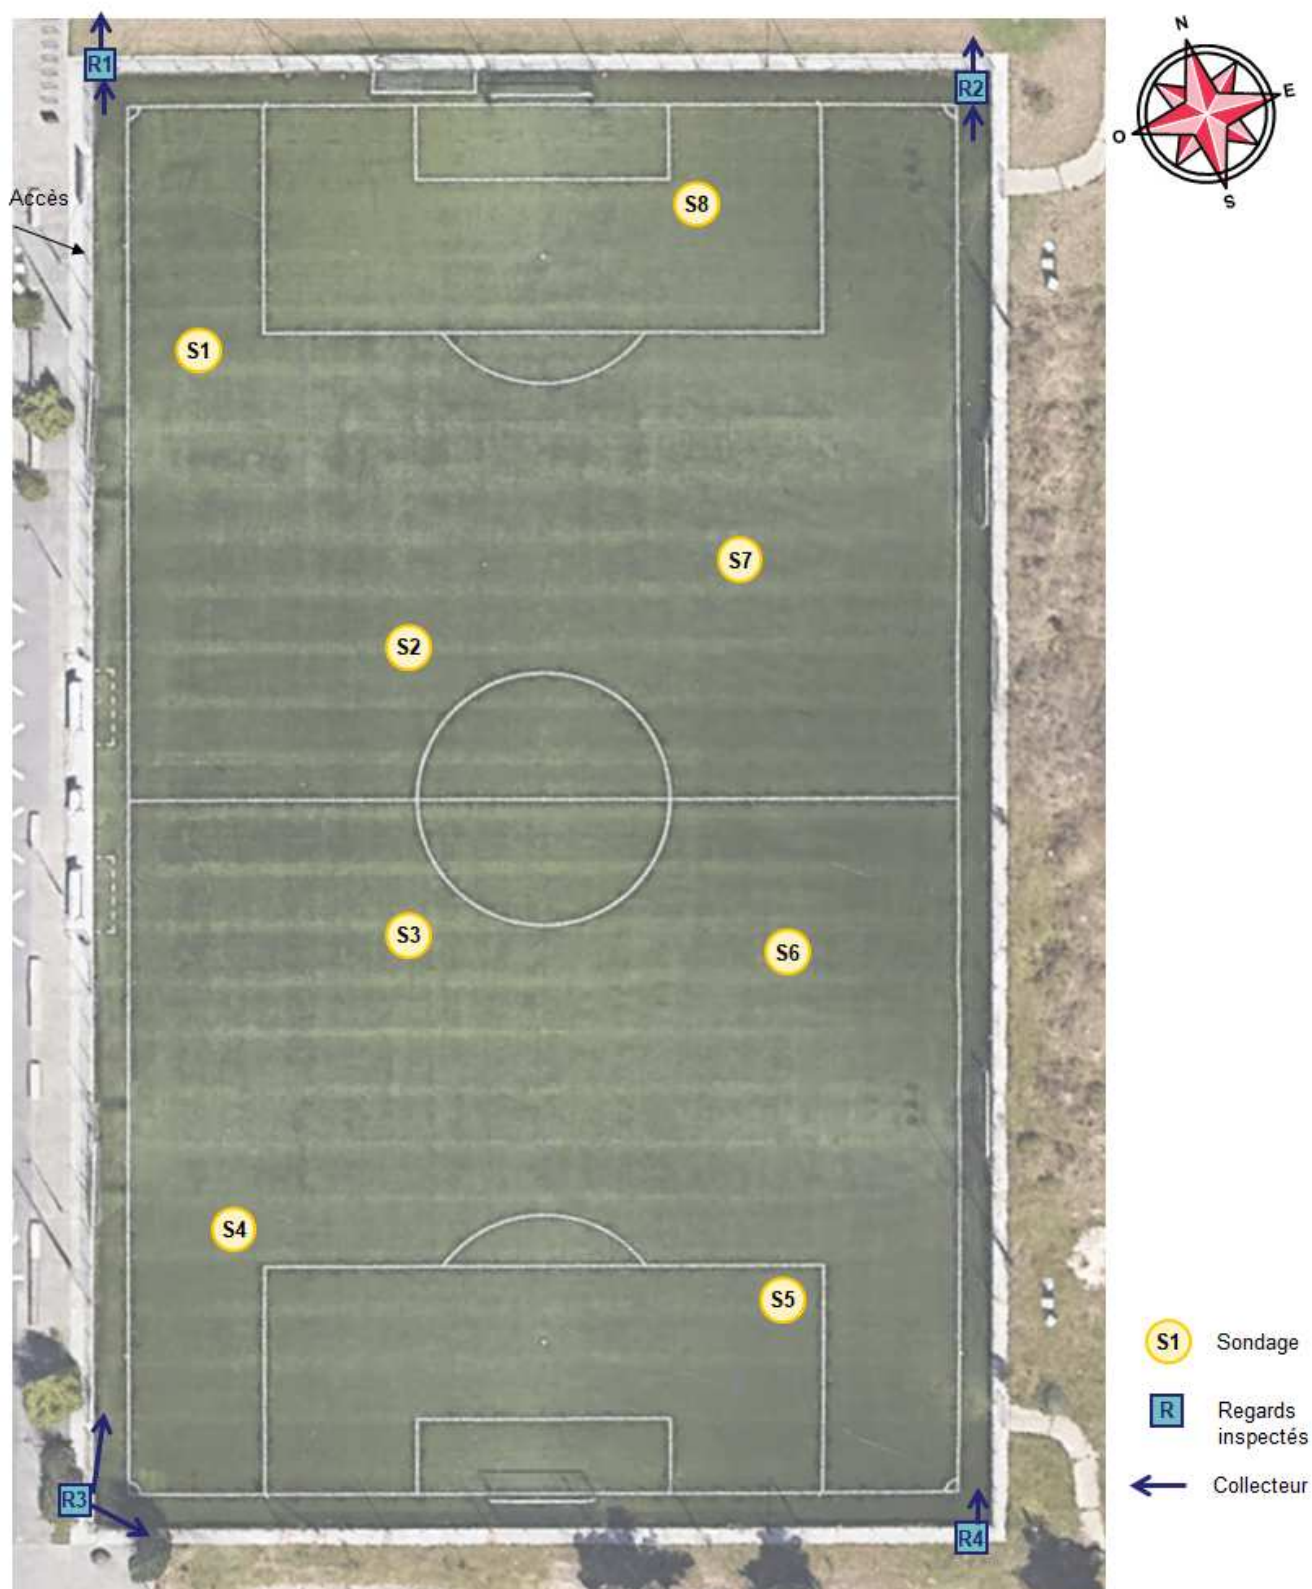
**ANNEXE 1 : PLAN DES SONDAGES ET DU RESEAU DE DRAINAGE**

Quelques échos ont été trouvés sur le terrain, sans qu'un positionnement avec des espacements cohérents ne soit détecté.
