## DOSSIER DE DIAGNOSTIC TECHNIQUE

| RÉFÉRENCES | DÉSIGNATION DU BIEN | PROPRIÉTAIRE |
|---|---|---|
| Référence dossier : <b>25GSA1729</b><br>Réalisé le : <b>15/12/2025</b><br>Référence bien :<br><b>BATIMENT A</b><br><b>Sous-sol</b> | <b>CAMPUS LETTRE ET<br/>SCIENCES HUMAINES 23</b><br><b>Boulevard Albert 1er</b><br><b>54000 NANCY</b> | <b>UNIVERSITE DE LORRAINE</b><br><b>34 Cours Léopold</b><br><b>54052 NANCY CEDEX</b> |

**REPÉRAGE AMIANTE  
AVANT TRAVAUX**

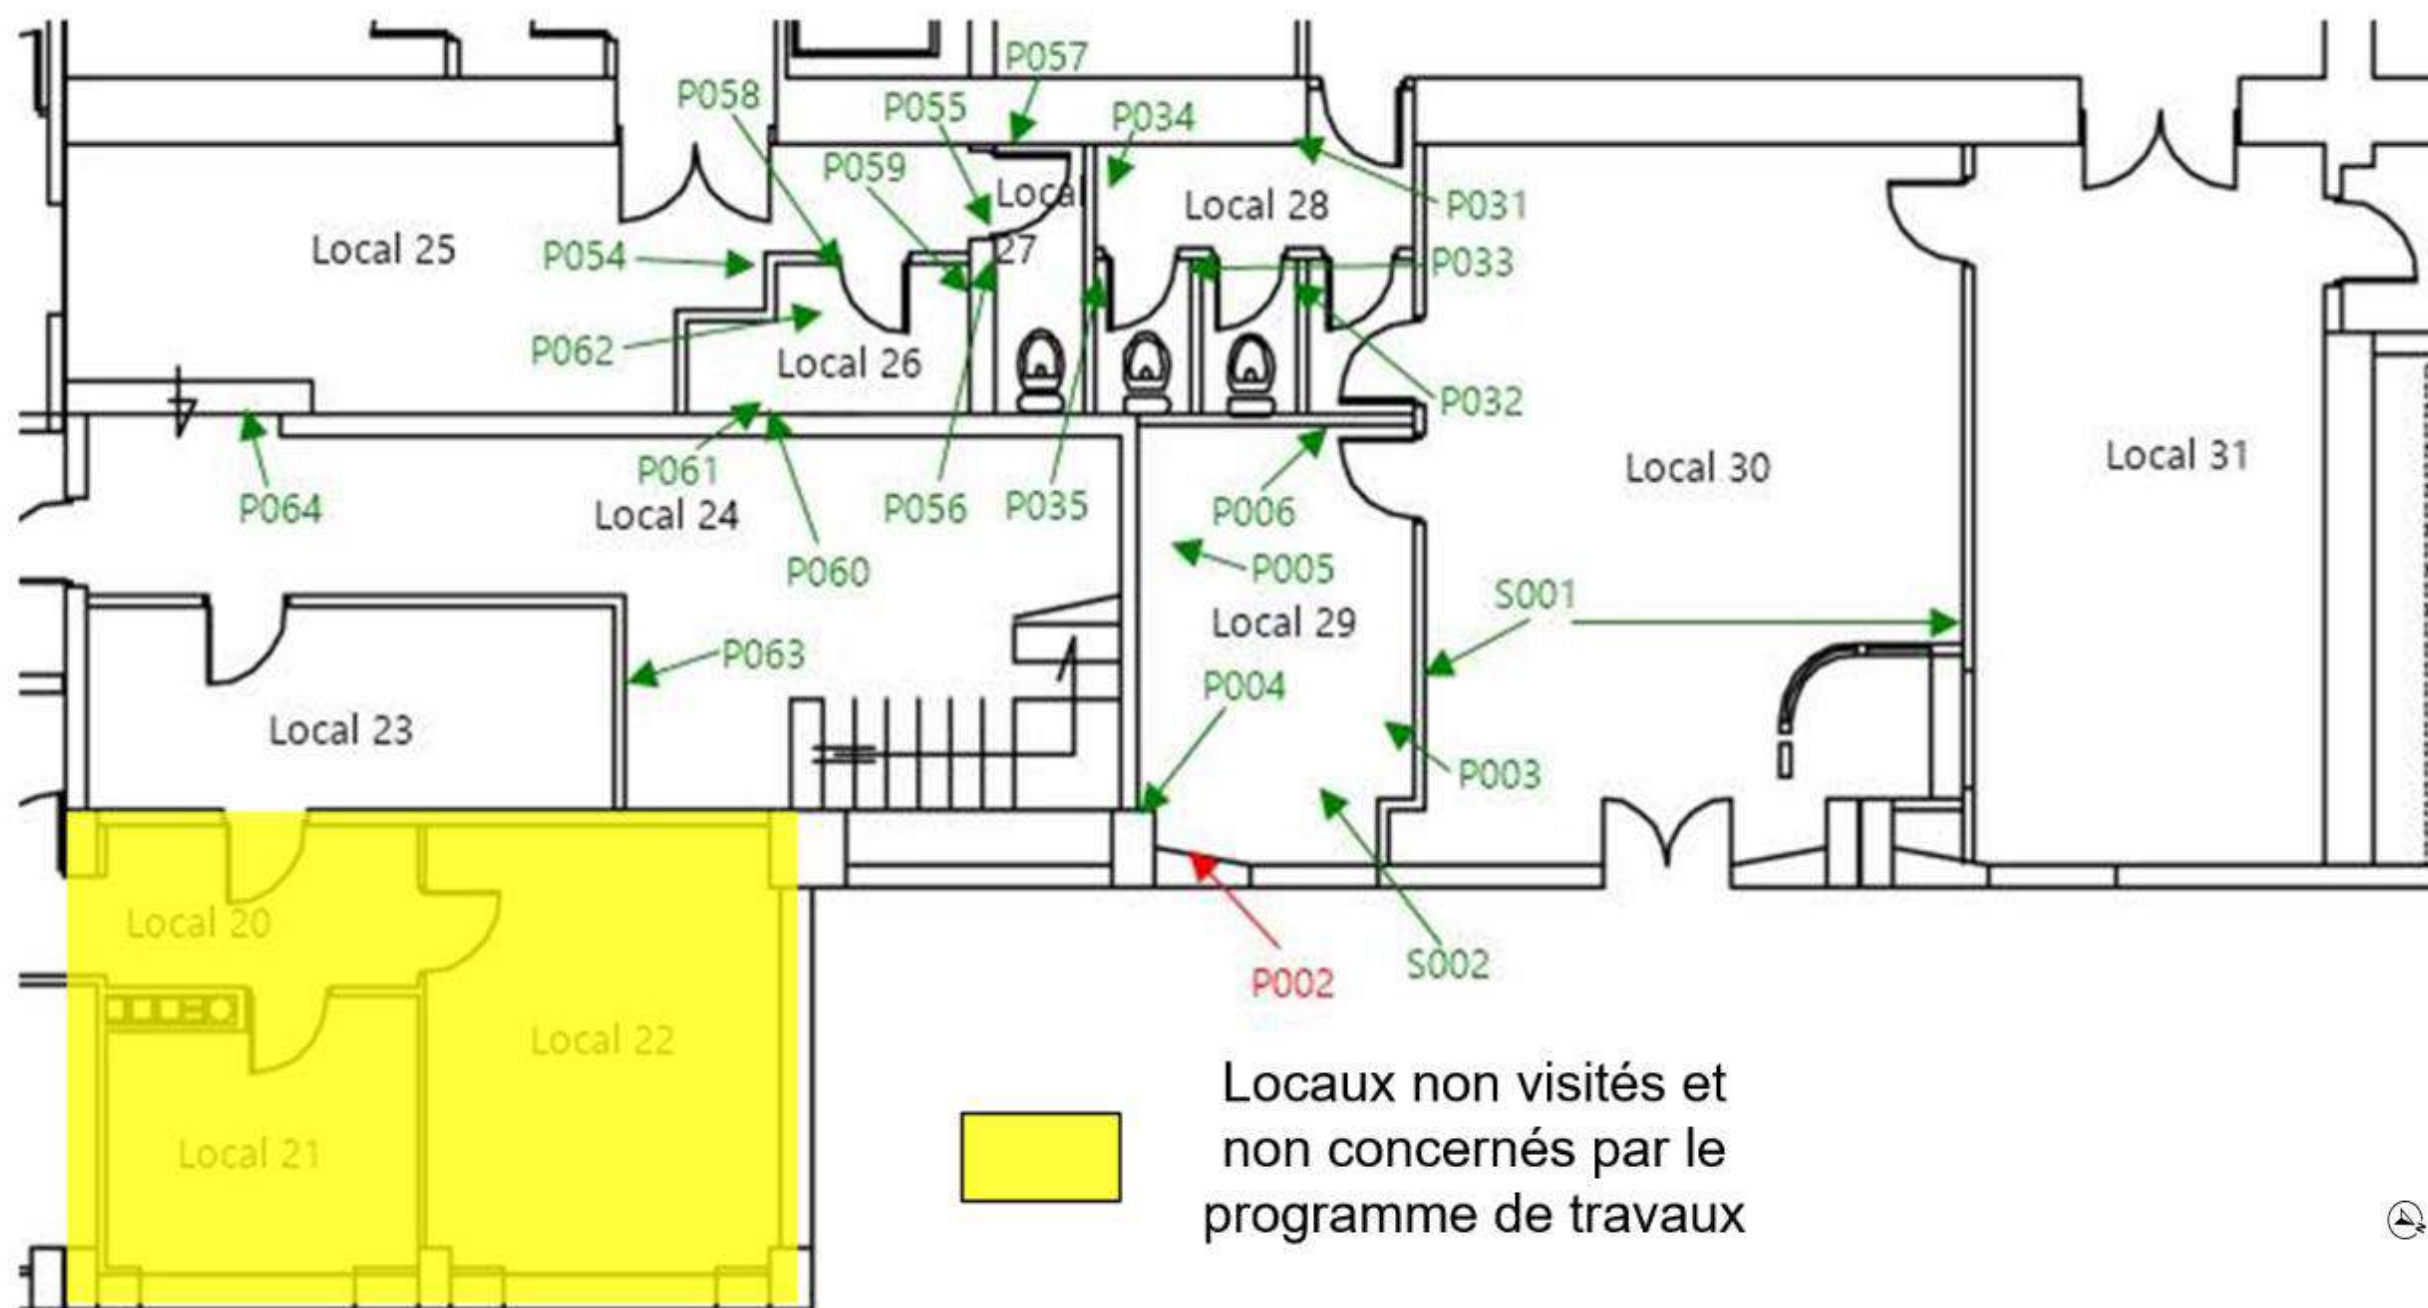
## Matériaux et produits contenant de l'amiante : SOUS-SOL – ZOOM 2

Attention la faïence sur la  
paillasse n'est pas amiantée –  
P011 revenu négatif

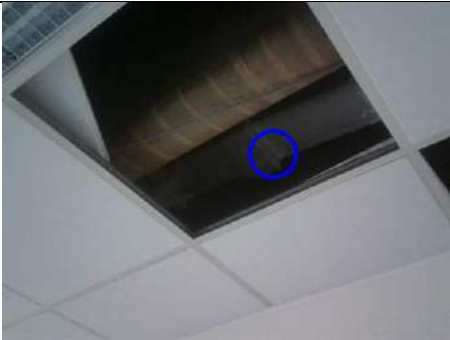
| N° DE PRELEVEMENT | LOCALISATION | COMPOSANT DE LA CONSTRUCTION | DESCRIPTION | PHOTOS |
|---|---|---|---|---|
| P002 | Local 29 | 6 - Conduits et accessoires intérieurs - Conduits de fluides (air, eau, vapeur, fumée, échappement, autres fluides) | Conduit en fibres-ciment | |

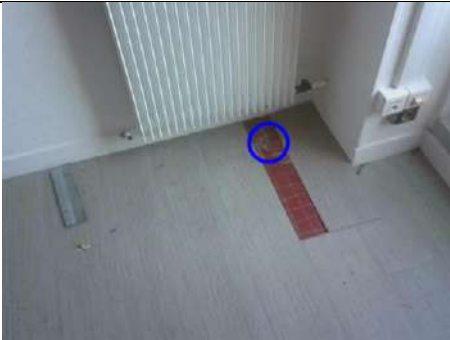
| N° DE PRELEVEMENT | LOCALISATION | COMPOSANT DE LA CONSTRUCTION | DESCRIPTION | PHOTOS |
|---|---|---|---|---|
| P003 | Local 29 | 5 - Planchers et planchers techniques - Revêtements de sols | Colle de carrelage | |

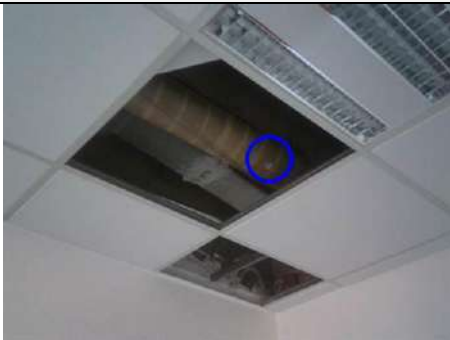
| N° DE PRELEVEMENT | LOCALISATION | COMPOSANT DE LA CONSTRUCTION | DESCRIPTION | PHOTOS |
|---|---|---|---|---|
| P005 | Local 29 | 6 - Conduits et accessoires intérieurs - Conduits de fluides (air, eau, vapeur, fumée, échappement, autres fluides) | Calorifuge (tresses, coquilles, matelas...) | |

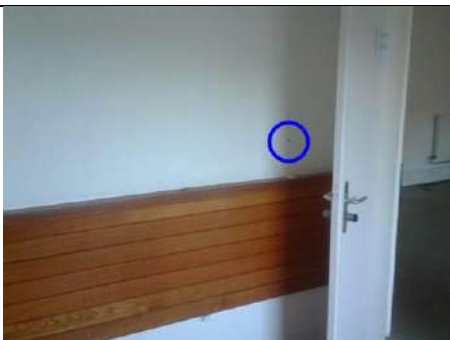
| N° DE PRELEVEMENT | LOCALISATION | COMPOSANT DE LA CONSTRUCTION | DESCRIPTION | PHOTOS |
|---|---|---|---|---|
| P006 | Local 29 | 4 - Plafonds et faux plafonds - Plafonds | Enduit à base de plâtre projeté | |

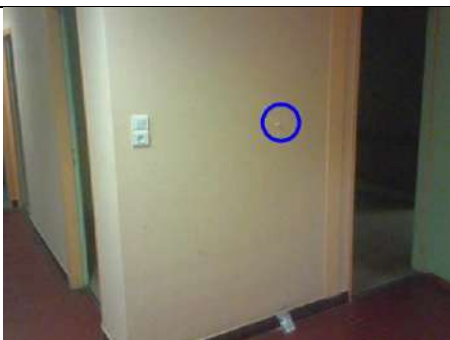
| N° DE PRELEVEMENT | LOCALISATION | COMPOSANT DE LA CONSTRUCTION | DESCRIPTION | PHOTOS |
|---|---|---|---|---|
| P007 | Local 45 | 3 - Parois verticales intérieures - Murs et cloisons maçonnés | Enduit à base de plâtre projeté | |

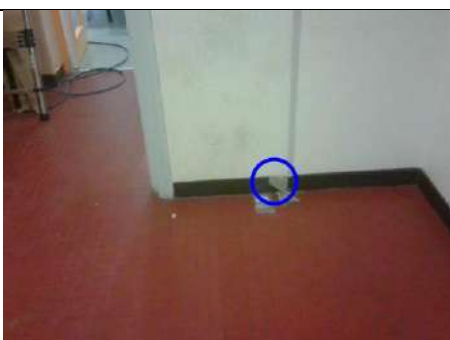
| N° DE PRELEVEMENT | LOCALISATION | COMPOSANT DE LA CONSTRUCTION | DESCRIPTION | PHOTOS |
|---|---|---|---|---|
| P008 | Local 43 | 3 - Parois verticales intérieures - Revêtements de murs, poteaux, cloisons, gaines, coffres | Colle de carrelage | |

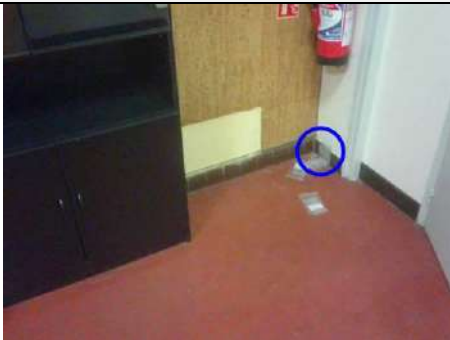
| N° DE PRELEVEMENT | LOCALISATION | COMPOSANT DE LA CONSTRUCTION | DESCRIPTION | PHOTOS |
|---|---|---|---|---|
| P009 | Local 43 | 3 - Parois verticales intérieures - Revêtements de murs, poteaux, cloisons, gaines, coffres | Colle de carrelage | |

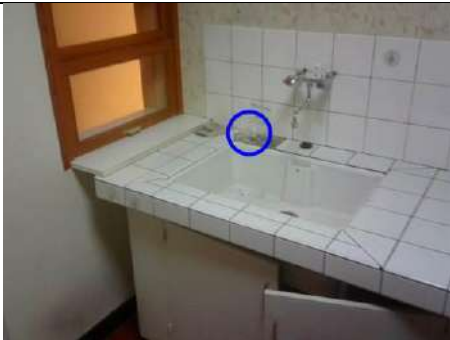
| N° DE PRELEVEMENT | LOCALISATION | COMPOSANT DE LA CONSTRUCTION | DESCRIPTION | PHOTOS |
|---|---|---|---|---|
| P011 | Local 43 | 5 - Planchers et planchers techniques - Revêtements de sols | Colle de carrelage | |

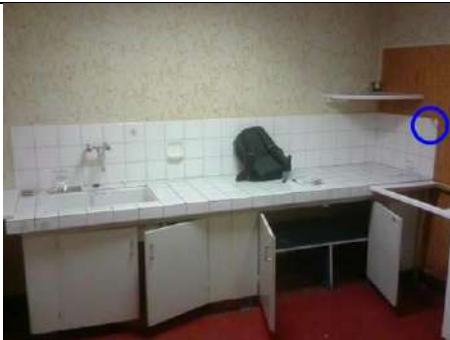
| N° DE PRELEVEMENT | LOCALISATION | COMPOSANT DE LA CONSTRUCTION | DESCRIPTION | PHOTOS |
|---|---|---|---|---|
| P012 | Local 43 | 3 - Parois verticales intérieures - Revêtements de murs, poteaux, cloisons, gaines, coffres | Colle de faïence | |

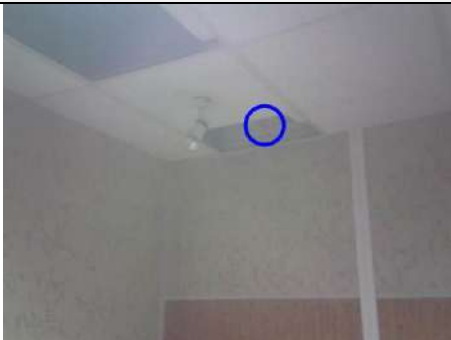
| N° DE PRELEVEMENT | LOCALISATION | COMPOSANT DE LA CONSTRUCTION | DESCRIPTION | PHOTOS |
|---|---|---|---|---|
| P013 | Local 43 | 3 - Parois verticales intérieures - Murs et cloisons maçonnés | Enduit à base de plâtre projeté | |

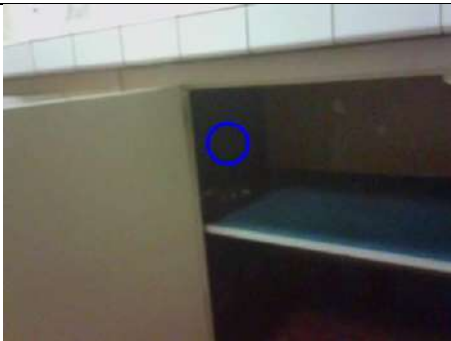
| N° DE PRELEVEMENT | LOCALISATION | COMPOSANT DE LA CONSTRUCTION | DESCRIPTION | PHOTOS |
|---|---|---|---|---|
| P014 | Local 43 | 3 - Parois verticales intérieures - Murs et cloisons maçonnés | Enduit à base de plâtre projeté | |

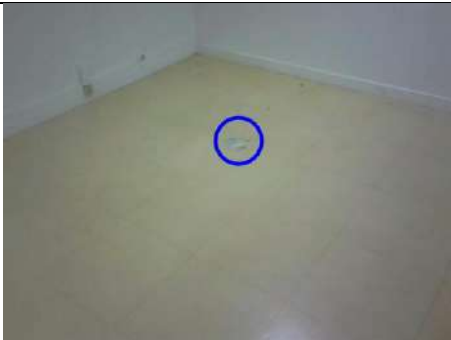
| N° DE PRELEVEMENT | LOCALISATION | COMPOSANT DE LA CONSTRUCTION | DESCRIPTION | PHOTOS |
|---|---|---|---|---|
| P015 | Local 40 | 5 - Planchers et planchers techniques - Revêtements de sols | Couche1: Sous-couche (carton, feutre, ...) de revêtement souple +<br>Couche2: Colle non bitumineuse | |

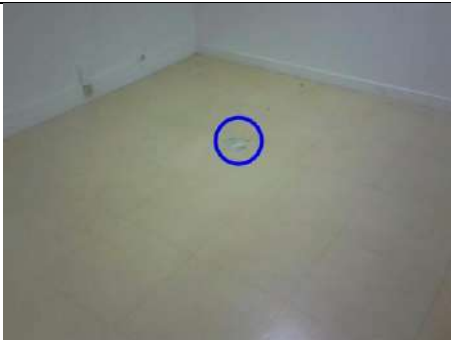
| N° DE PRELEVEMENT | LOCALISATION | COMPOSANT DE LA CONSTRUCTION | DESCRIPTION | PHOTOS |
|---|---|---|---|---|
| P016 | Local 40 | 5 - Planchers et planchers techniques - Revêtements de sols | Couche1: Sous-couche (carton, feutre, ...) de revêtement souple +<br>Couche2: Colle non bitumineuse +<br>Couche3: Ragraéage | |

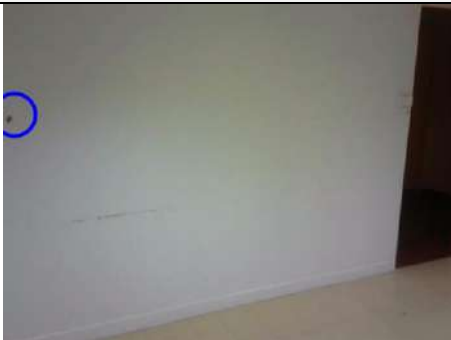
| N° DE PRELEVEMENT | LOCALISATION | COMPOSANT DE LA CONSTRUCTION | DESCRIPTION | PHOTOS |
|---|---|---|---|---|
| P017 | Local 40 | 3 - Parois verticales intérieures - Cloisons sèches (assemblées, préfabriquées) | Couche1:<br>Sous couches des tissus muraux +<br>Couche2:<br>Enduits à base de plâtre ou ciment projetés, lissés ou talochés | |

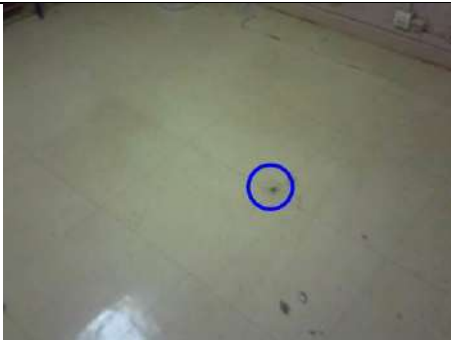
| N° DE PRELEVEMENT | LOCALISATION | COMPOSANT DE LA CONSTRUCTION | DESCRIPTION | PHOTOS |
|---|---|---|---|---|
| P019 | Local 39 | 5 - Planchers et planchers techniques - Revêtements de sols | Couche1:<br>Sous-couche (carton, feutre, ...) de revêtement souple +<br>Couche2:<br>Colle non bitumineuse +<br>Couche3:<br>Ragréage | |

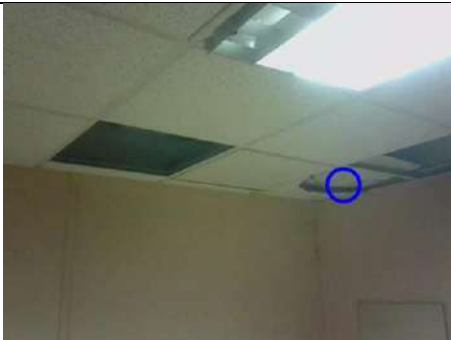
| N° DE PRELEVEMENT | LOCALISATION | COMPOSANT DE LA CONSTRUCTION | DESCRIPTION | PHOTOS |
|---|---|---|---|---|
| P020 | Local 39 | 4 - Plafonds et faux plafonds - Faux plafonds | Panneaux et plaques | |

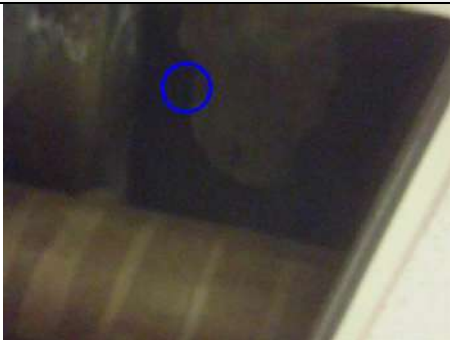
| N° DE PRELEVEMENT | LOCALISATION | COMPOSANT DE LA CONSTRUCTION | DESCRIPTION | PHOTOS |
|---|---|---|---|---|
| P021 | Local 39 | 4 - Plafonds et faux plafonds - Plafonds | Film noir plafond | |

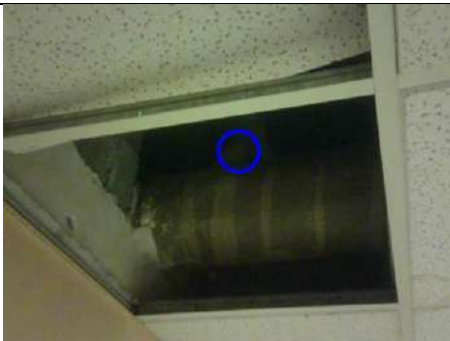
| N° DE PRELEVEMENT | LOCALISATION | COMPOSANT DE LA CONSTRUCTION | DESCRIPTION | PHOTOS |
|---|---|---|---|---|
| P022 | Local 39 | 6 - Conduits et accessoires intérieurs - Conduits de fluides (air, eau, vapeur, fumée, échappement, autres fluides) | Couche1: Enveloppe (bande tissée enduite ou non) + Couche2: Plâtre | |

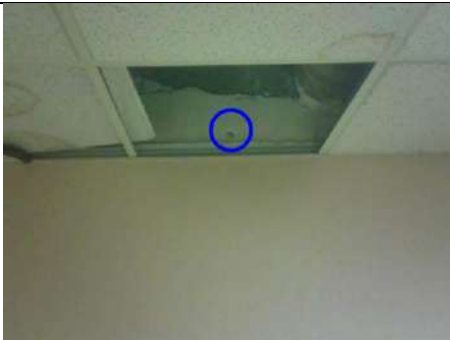
| N° DE PRELEVEMENT | LOCALISATION | COMPOSANT DE LA CONSTRUCTION | DESCRIPTION | PHOTOS |
|---|---|---|---|---|
| P023 | Local 39 | 4 - Plafonds et faux plafonds - Plafonds | Enduit à base de plâtre projeté | |

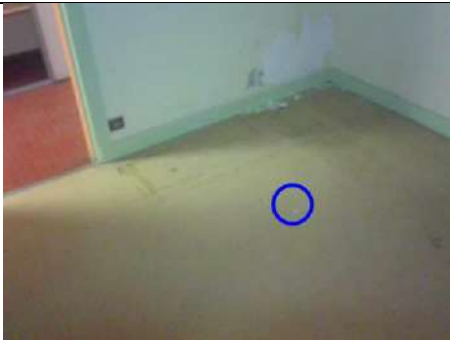
| N° DE PRELEVEMENT | LOCALISATION | COMPOSANT DE LA CONSTRUCTION | DESCRIPTION | PHOTOS |
|---|---|---|---|---|
| P024 | Local 42 | 5 - Planchers et planchers techniques - Revêtements de sols | Couche1: Sous-couche (carton, feutre, ...) de revêtement souple + Couche2: Colle non bitumineuse + Couche3: Ragréage | |

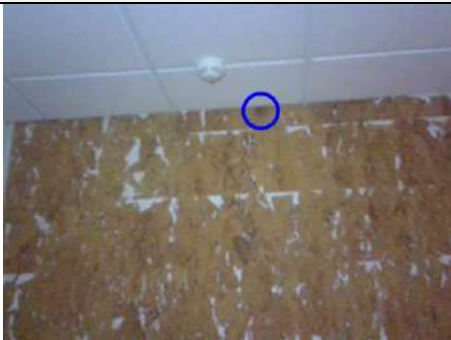
| N° DE PRELEVEMENT | LOCALISATION | COMPOSANT DE LA CONSTRUCTION | DESCRIPTION | PHOTOS |
|---|---|---|---|---|
| P025 | Local 41 | 3 - Parois verticales intérieures - Cloisons sèches (assemblées, préfabriquées) | Plot de colle fixant les cloisons au mur | |

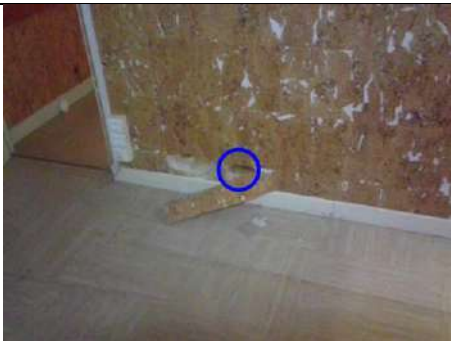
| N° DE PRELEVEMENT | LOCALISATION | COMPOSANT DE LA CONSTRUCTION | DESCRIPTION | PHOTOS |
|---|---|---|---|---|
| P026 | Local 41 | 3 - Parois verticales intérieures - Revêtements de murs, poteaux, cloisons, gaines, coffres | Sous couche de tissus mural, de moquette murale ou de vinyle | |

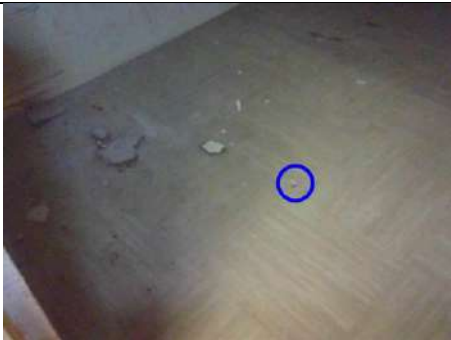
| N° DE PRELEVEMENT | LOCALISATION | COMPOSANT DE LA CONSTRUCTION | DESCRIPTION | PHOTOS |
|---|---|---|---|---|
| P027 | Local 41 | 5 - Planchers et planchers techniques - Revêtements de sols | Couche1: Sous-couche (carton, feutre, ...) de revêtement souple +<br>Couche2: Colle non bitumineuse | |

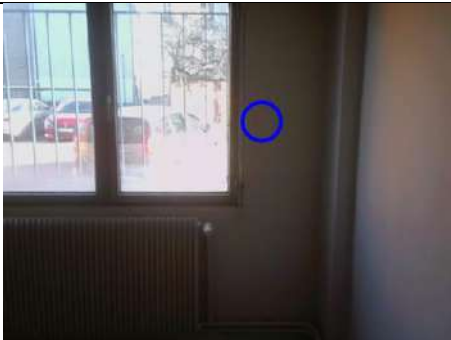
| N° DE PRELEVEMENT | LOCALISATION | COMPOSANT DE LA CONSTRUCTION | DESCRIPTION | PHOTOS |
|---|---|---|---|---|
| P074 | Local 12 | 3 - Parois verticales intérieures - Murs et cloisons maçonnés | Enduit à base de plâtre lissé ou taloché | |

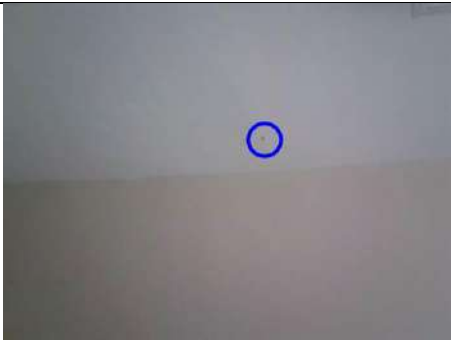
| N° DE PRELEVEMENT | LOCALISATION | COMPOSANT DE LA CONSTRUCTION | DESCRIPTION | PHOTOS |
|---|---|---|---|---|
| P075 | Local 12 | 4 - Plafonds et faux plafonds - Plafonds | Enduit à base de plâtre lissé ou taloché | |

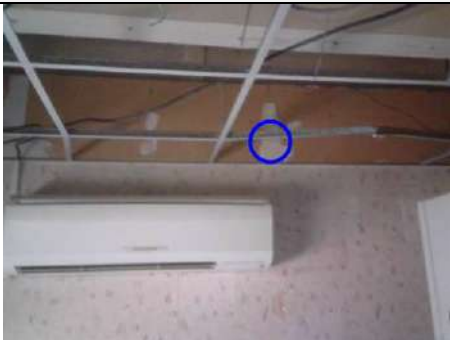
| N° DE PRELEVEMENT | LOCALISATION | COMPOSANT DE LA CONSTRUCTION | DESCRIPTION | PHOTOS |
|---|---|---|---|---|
| P076 | Local 9 | 3 - Parois verticales intérieures - Cloisons sèches (assemblées, préfabriquées) | Bandes calicot | |

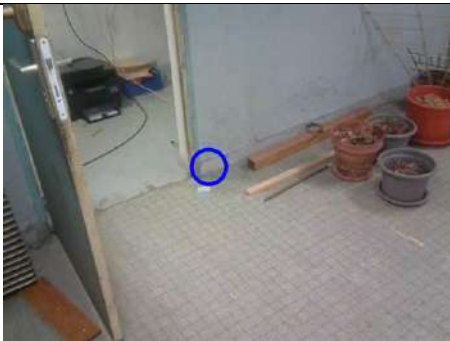
| N° DE PRELEVEMENT | LOCALISATION | COMPOSANT DE LA CONSTRUCTION | DESCRIPTION | PHOTOS |
|---|---|---|---|---|
| P077 | Local 3 | 3 - Parois verticales intérieures - Revêtements de murs, poteaux, cloisons, gaines, coffres | Colle de carrelage | |

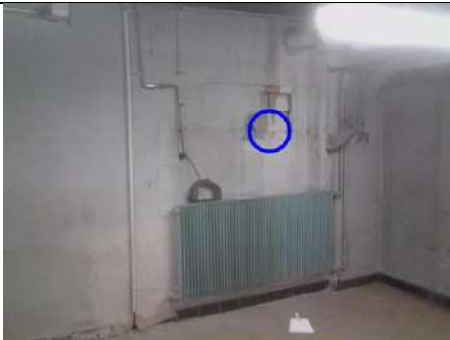
| N° DE PRELEVEMENT | LOCALISATION | COMPOSANT DE LA CONSTRUCTION | DESCRIPTION | PHOTOS |
|---|---|---|---|---|
| P078 | Local 3 | 3 - Parois verticales intérieures - Murs et cloisons maçonnés | Enduit à base de ciment projeté | |

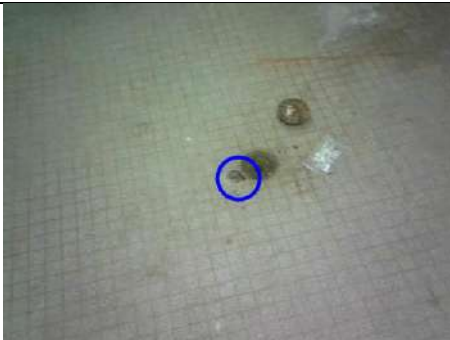
| N° DE PRELEVEMENT | LOCALISATION | COMPOSANT DE LA CONSTRUCTION | DESCRIPTION | PHOTOS |
|---|---|---|---|---|
| P079 | Local 4 | 5 - Planchers et planchers techniques - Revêtements de sols | Colle de carrelage | |

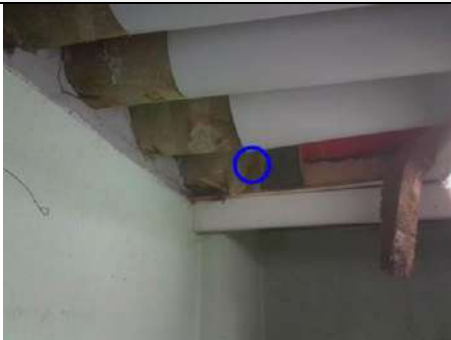
| N° DE PRELEVEMENT | LOCALISATION | COMPOSANT DE LA CONSTRUCTION | DESCRIPTION | PHOTOS |
|---|---|---|---|---|
| P080 | Local 4 | 6 - Conduits et accessoires intérieurs - Conduits de fluides (air, eau, vapeur, fumée, échappement, autres fluides) | Calorifuge (tresses, coquilles, matelas...) | |

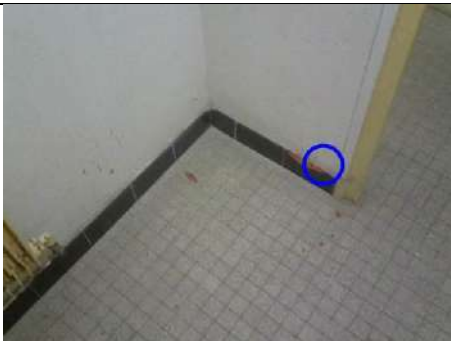
| N° DE PRELEVEMENT | LOCALISATION | COMPOSANT DE LA CONSTRUCTION | DESCRIPTION | PHOTOS |
|---|---|---|---|---|
| P081 | Local 5 | 3 - Parois verticales intérieures - Revêtements de murs, poteaux, cloisons, gaines, coffres | Colle de carrelage | |

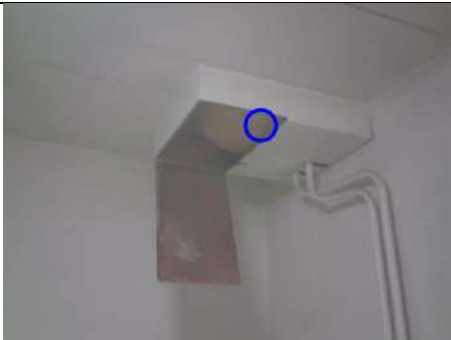
| N° DE PRELEVEMENT | LOCALISATION | COMPOSANT DE LA CONSTRUCTION | DESCRIPTION | PHOTOS |
|---|---|---|---|---|
| P082 | Local 5 | 6 - Conduits et accessoires intérieurs - Conduits de fluides (air, eau, vapeur, fumée, échappement, autres fluides) | Calorifuge (tresses, coquilles, matelas...) | |

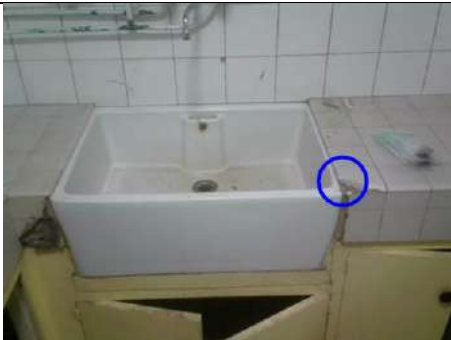
| N° DE PRELEVEMENT | LOCALISATION | COMPOSANT DE LA CONSTRUCTION | DESCRIPTION | PHOTOS |
|---|---|---|---|---|
| P083 | Local 5 | 5 - Planchers et planchers techniques - Revêtements de sols | Colle de carrelage | |

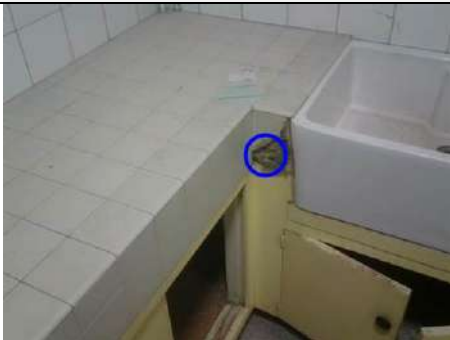
| N° DE PRELEVEMENT | LOCALISATION | COMPOSANT DE LA CONSTRUCTION | DESCRIPTION | PHOTOS |
|---|---|---|---|---|
| P084 | Local 5 | 5 - Planchers et planchers techniques - Revêtements de sols | Colle de carrelage | |

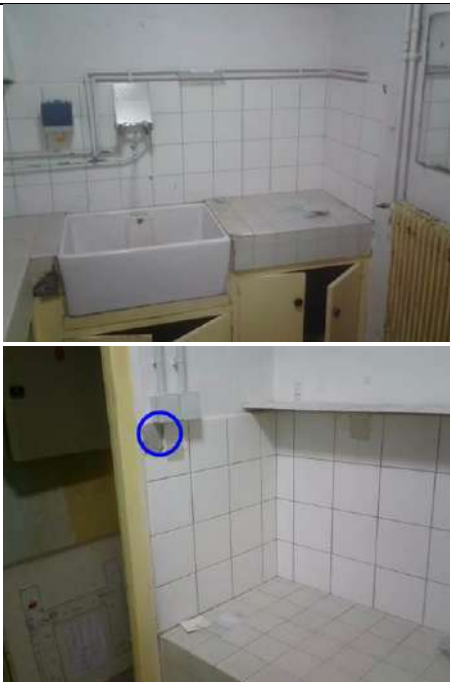
| N° DE PRELEVEMENT | LOCALISATION | COMPOSANT DE LA CONSTRUCTION | DESCRIPTION | PHOTOS |
|---|---|---|---|---|
| P085 | Local 5 | 3 - Parois verticales intérieures - Revêtements de murs, poteaux, cloisons, gaines, coffres | Colle de faïence | |
