CHÂTEAU DE CHAMBORD

Aile François I^{er} et tour Robert de Parme

TRAVAUX PRIORITAIRES DE CONSOLIDATIONS ET DE REPRISES
STRUCTURELLES

AVANT-PROJET-SOMMAIRE (APS)

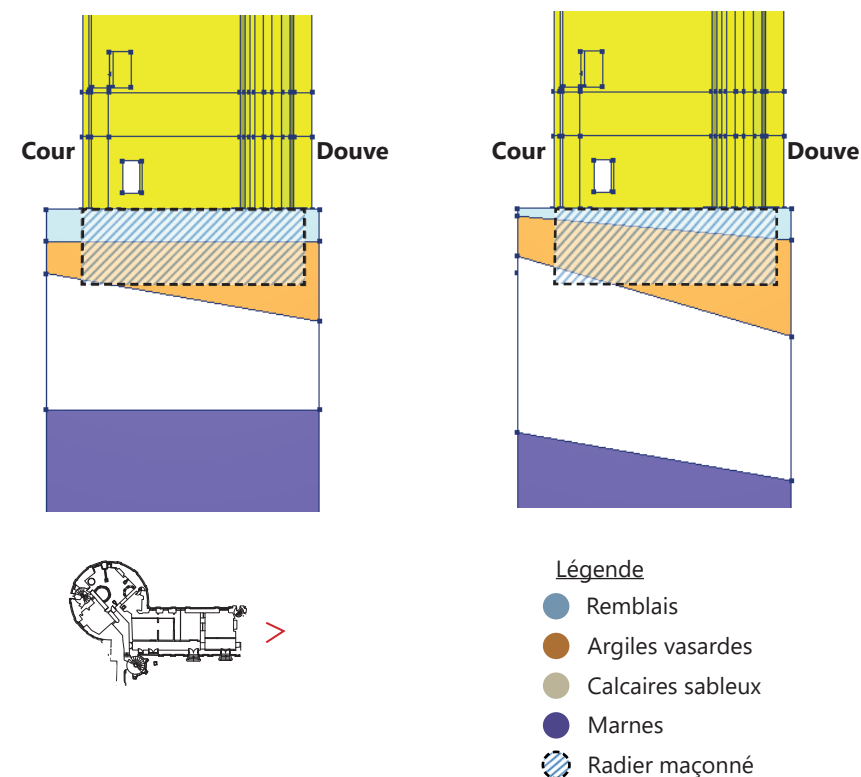
D'après les études géologiques, géophysiques et hydrologiques établies en 2022 et 2023, l'aile François I^{er} s'ancre dans deux couches de sol différentes. La partie de l'édifice sur cour est ancrée dans la couche de calcaire (en blanc sur la coupe) tandis que la partie sur douve est visiblement ancrée dans la couche d'argiles (en orange sur la coupe), de qualité mécanique inférieure.

Coupe schématique d'implantation du radier dans les couches de sol, Étude géotechnique (à gauche) et géophysique (à droite)
Données INFRANEO, Modèle et extrait Atelier Ergon

- Les propriétés mécaniques des sols sous les fondations sont différentes : très faibles sur 2 à 3 m côté doutes et moyennes à fortes côté cour. Cette différence de propriétés mécaniques est de nature à expliquer les tassements différentiels observés ;
- L'eau présente à faible profondeur et selon la saisonnalité et les aléas climatiques des derniers mois / années impacte le comportement mécanique des sols vaseux et des sables sous les fondations. Un phénomène de déjaugage et de réhydratation des sols peut participer à l'échelle locale à la déstabilisation des fondations.

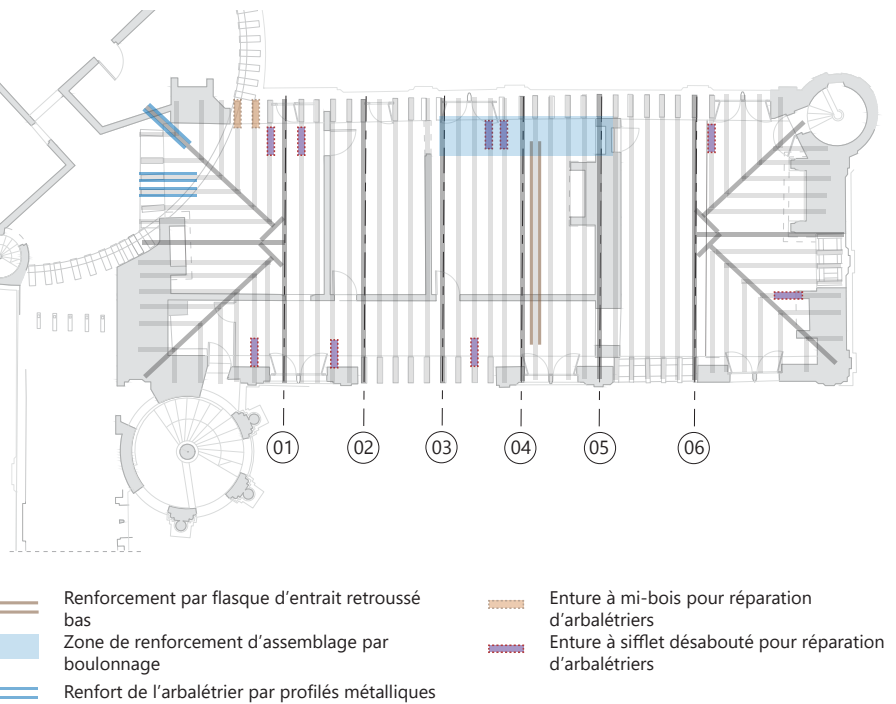
Concernant les déformations, il a été observé au deuxième niveau d’entrait :
- basculement entre deux fermes principales à cause d’un chevêtre mis

Repérage des renforts structurels visibles depuis le plancher bas des combles de l'aile François 1er
Plan Atelier ERGON

en place pour une lucarne dans la pièce 3.5.2. Le chevêtre, reprenant une charge trop importante des 6 fermes du troisième niveau, se déforme.
- basculement général au droit du faîtage du côté des douves, entraînant une ouverture des assemblages entre arbalétriers et faîtage côté cour.

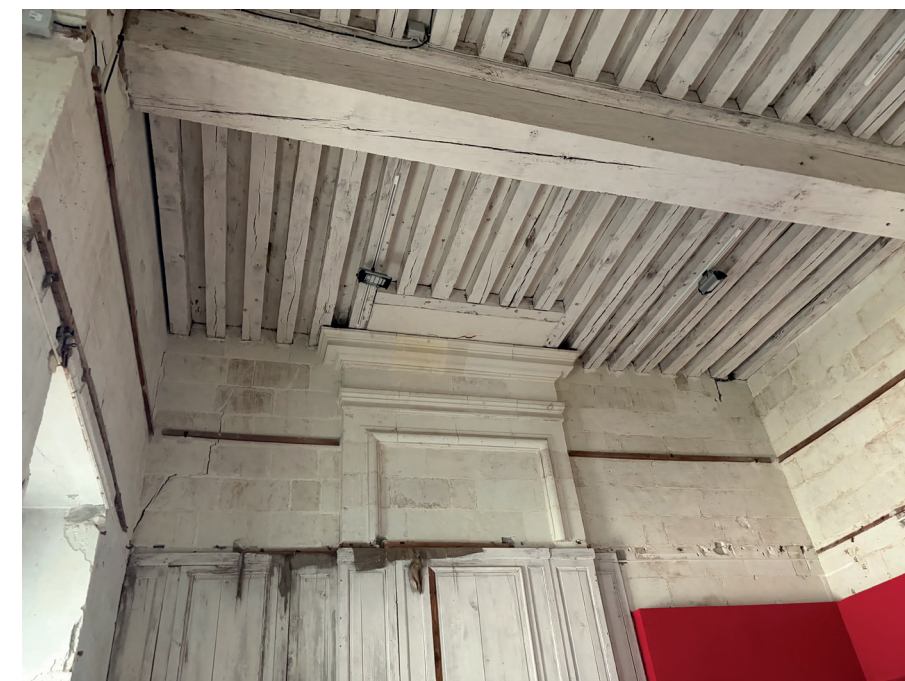
Plancher haut de la salle 1.5.2
Photographie Maël de Quelen, ACMH, 2025

- Révision des planchers bois : cette révision s'appuiera sur un état sanitaire détaillé réalisé dès la mise à nu des structures, en début de phase chantier. Cette révision pourra comporter des remplacements, des consolidations, des renforcements d'appuis de solives, des remaillages de gerces, des déposes d'éléments ne présentant pas de valeur patrimoniale et ne participant pas à la solidité des ouvrages, des révisions d'assemblages, des traitements anti-corrosion des éléments métalliques en place, et un traitement préventif insecticide/fongicide.

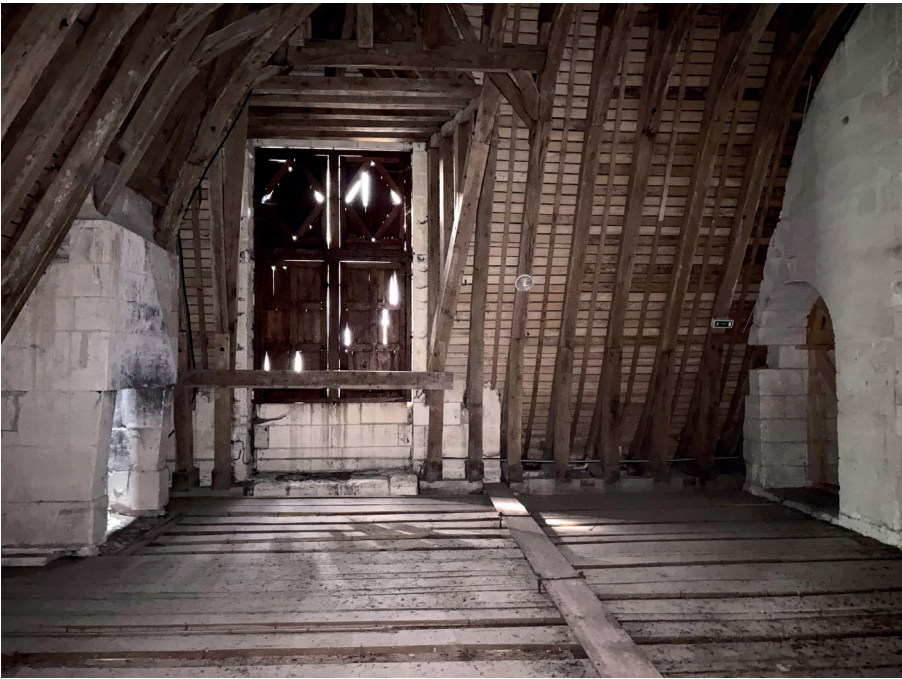
Charpente de la salle 3.5.1
Photographie Maël de Quelen, ACMH, 2025

- Reprise des blochets fracturés
- Remplacements partiels localisés d'éléments en bois
- Révision des assemblages
- Traitement curatif et préventif des bois
- Traitement des gerces
- Nettoyage des charpentes

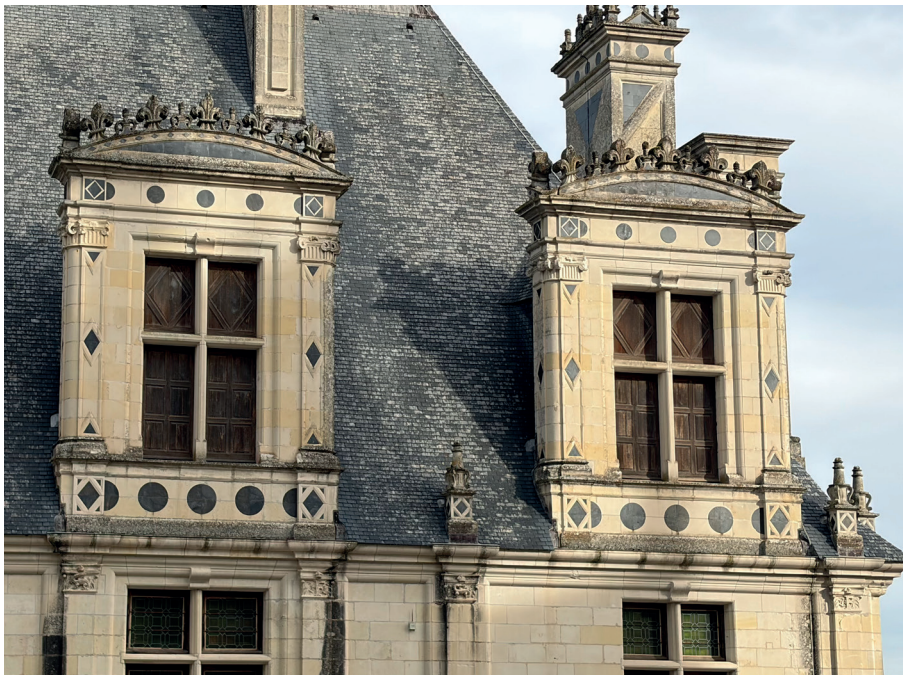
Lucarnes de la façade sur cour
Photographie Maël de Quelen, ACMH, 2025

- Révision et nettoyage de la couverture en ardoise
- Reprise des solins et bandes à solins en toiture
- Restauration des ouvrages en plomb (encadrement des petites lucarnes, abergements des lucarnes, faitages en plomb des lucarne et de la couverture principale, etc.) compris travaux d'accompagnements.
- Révision de la toiture en plomb de l'oratoire
- Création de besaces à l'arrière des cheminées
- Dépose, repose des rubans de paratonnerre
- Pose de passe-barres en plomb
- Recouvrement des parties saillantes des lucarnes, souches et tourelles d'escaliers
- Création de couvertines en cuivre pour fermeture des conduits de fumée
- Révision du chéneau encastré entre la tour et l'aile, et réfection et redimensionnement de l'évacuation EP (descente et caniveau plomb)
- Réfection de la gouttière nantaise

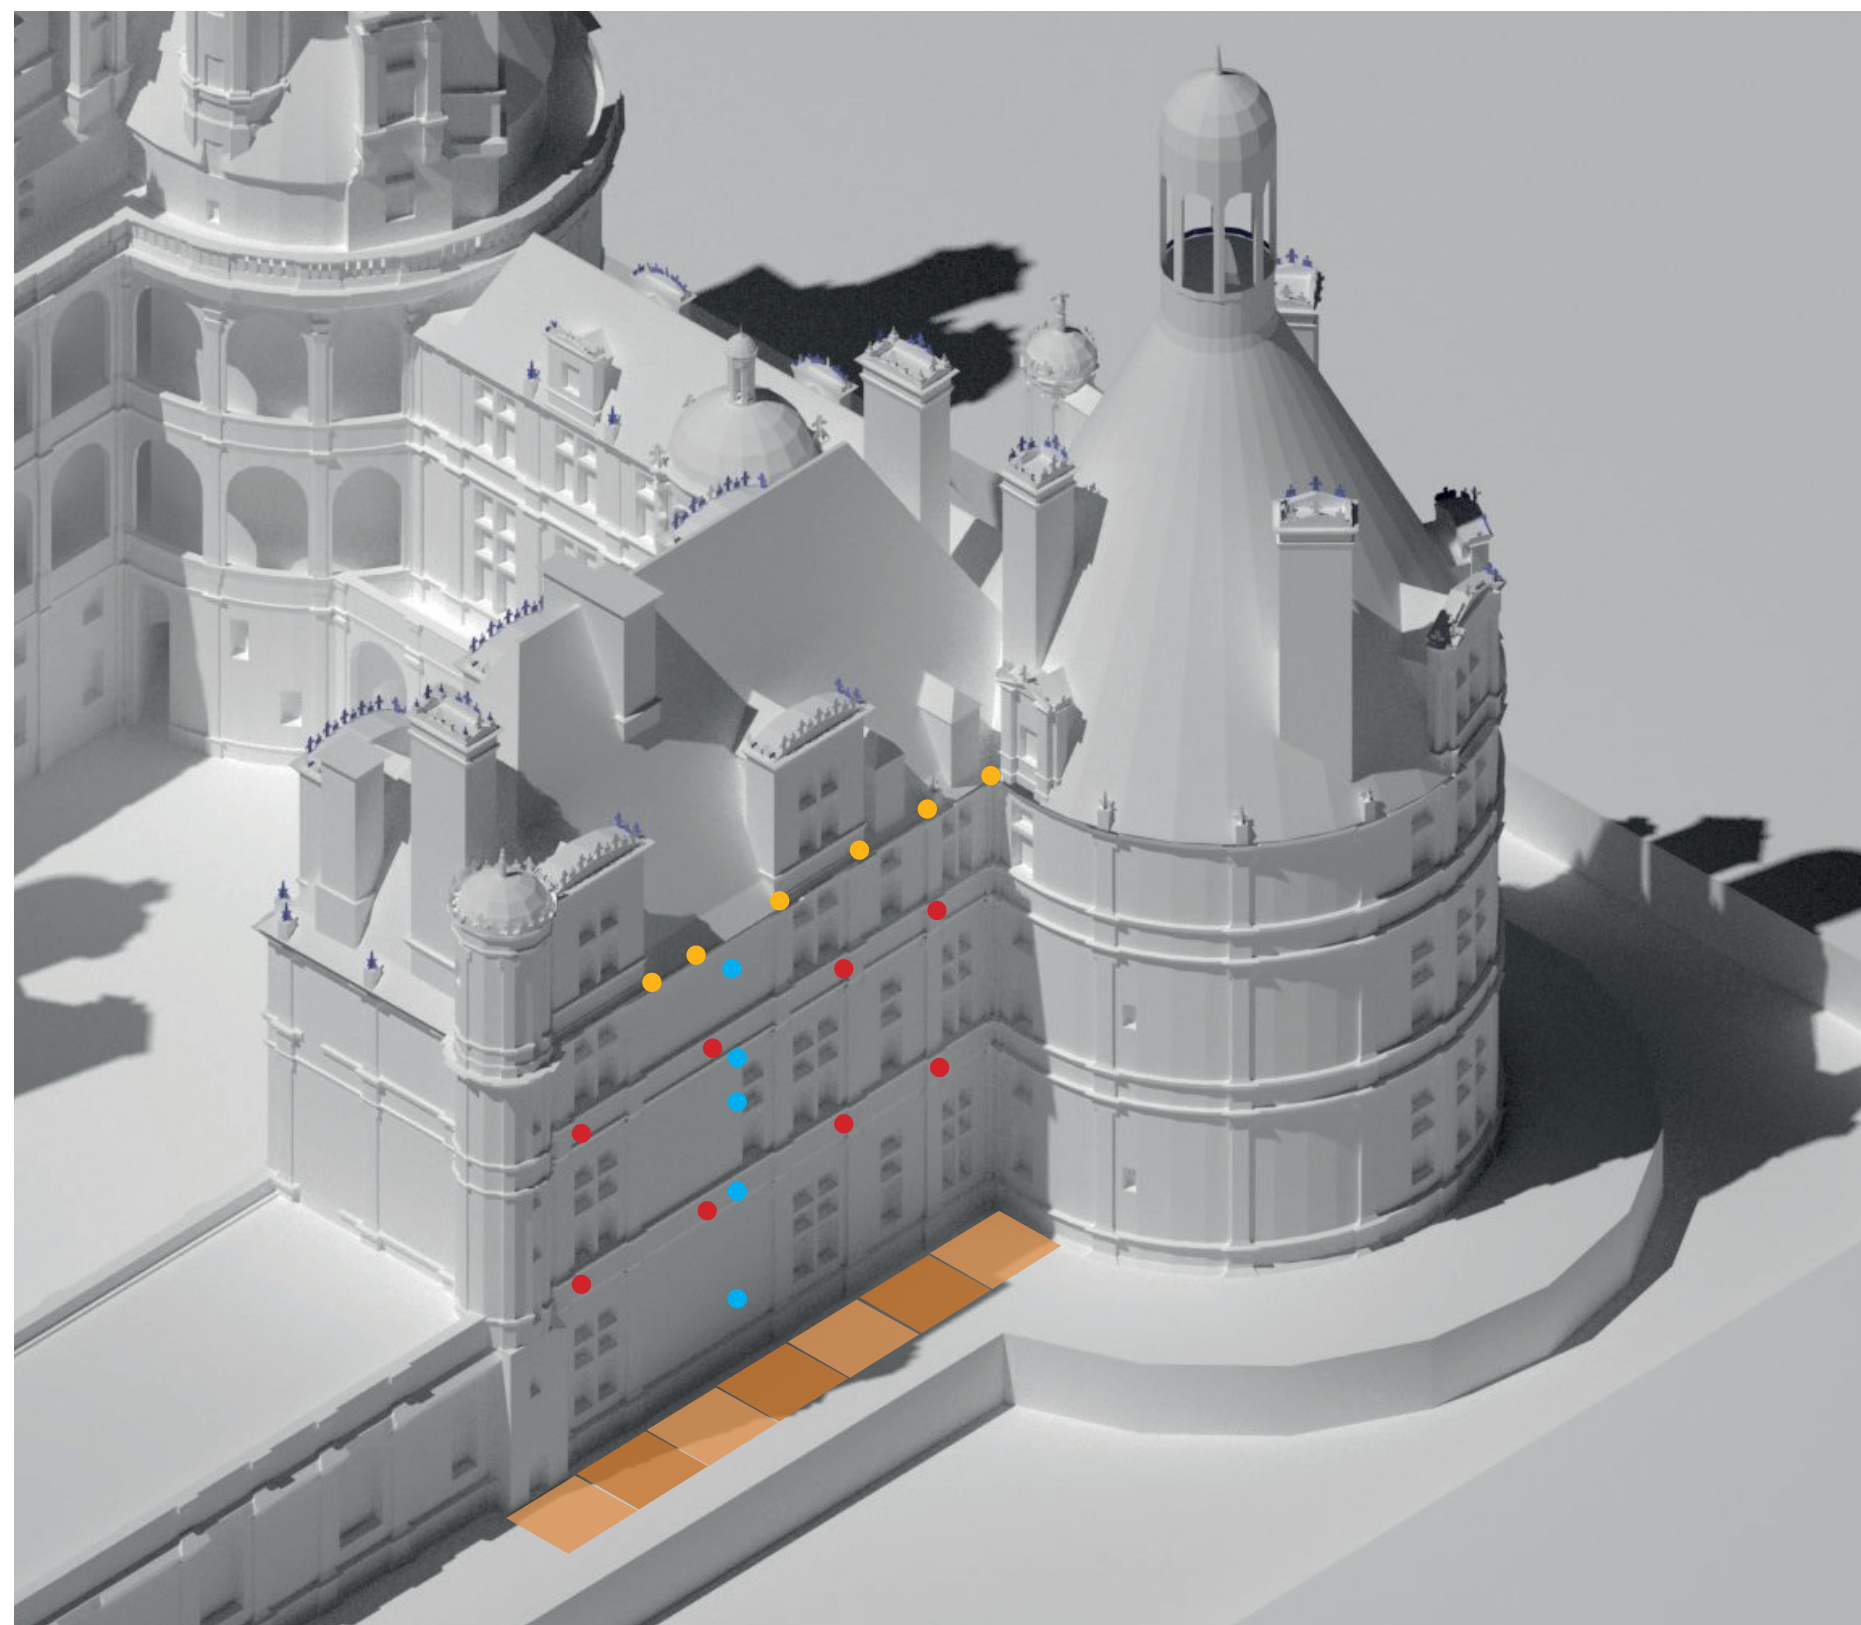
Synthèse des interventions sur l'aile François Ier, côté douves
Axonométrie de Maël de Quelen, ACMH

Traitement des fissures principales et secondaires par goujonages, relancis de pierre ou remaillage, rejointoiement, injection de coulis

Interventions sur les planchers : dépose des revêtements de sols, révision des structures, renforcement de leur capacité portante, provision pour reprise des appuis des poutres maîtresses, amélioration de la protection, création de chevêtres bois pour le futur ascenseur

Restauration des charpentes / révision des couvertures / restauration des ouvrages maçonnés en parties hautes (intervention à détailler en APD, à l'issue des résultats des investigations complémentaires)

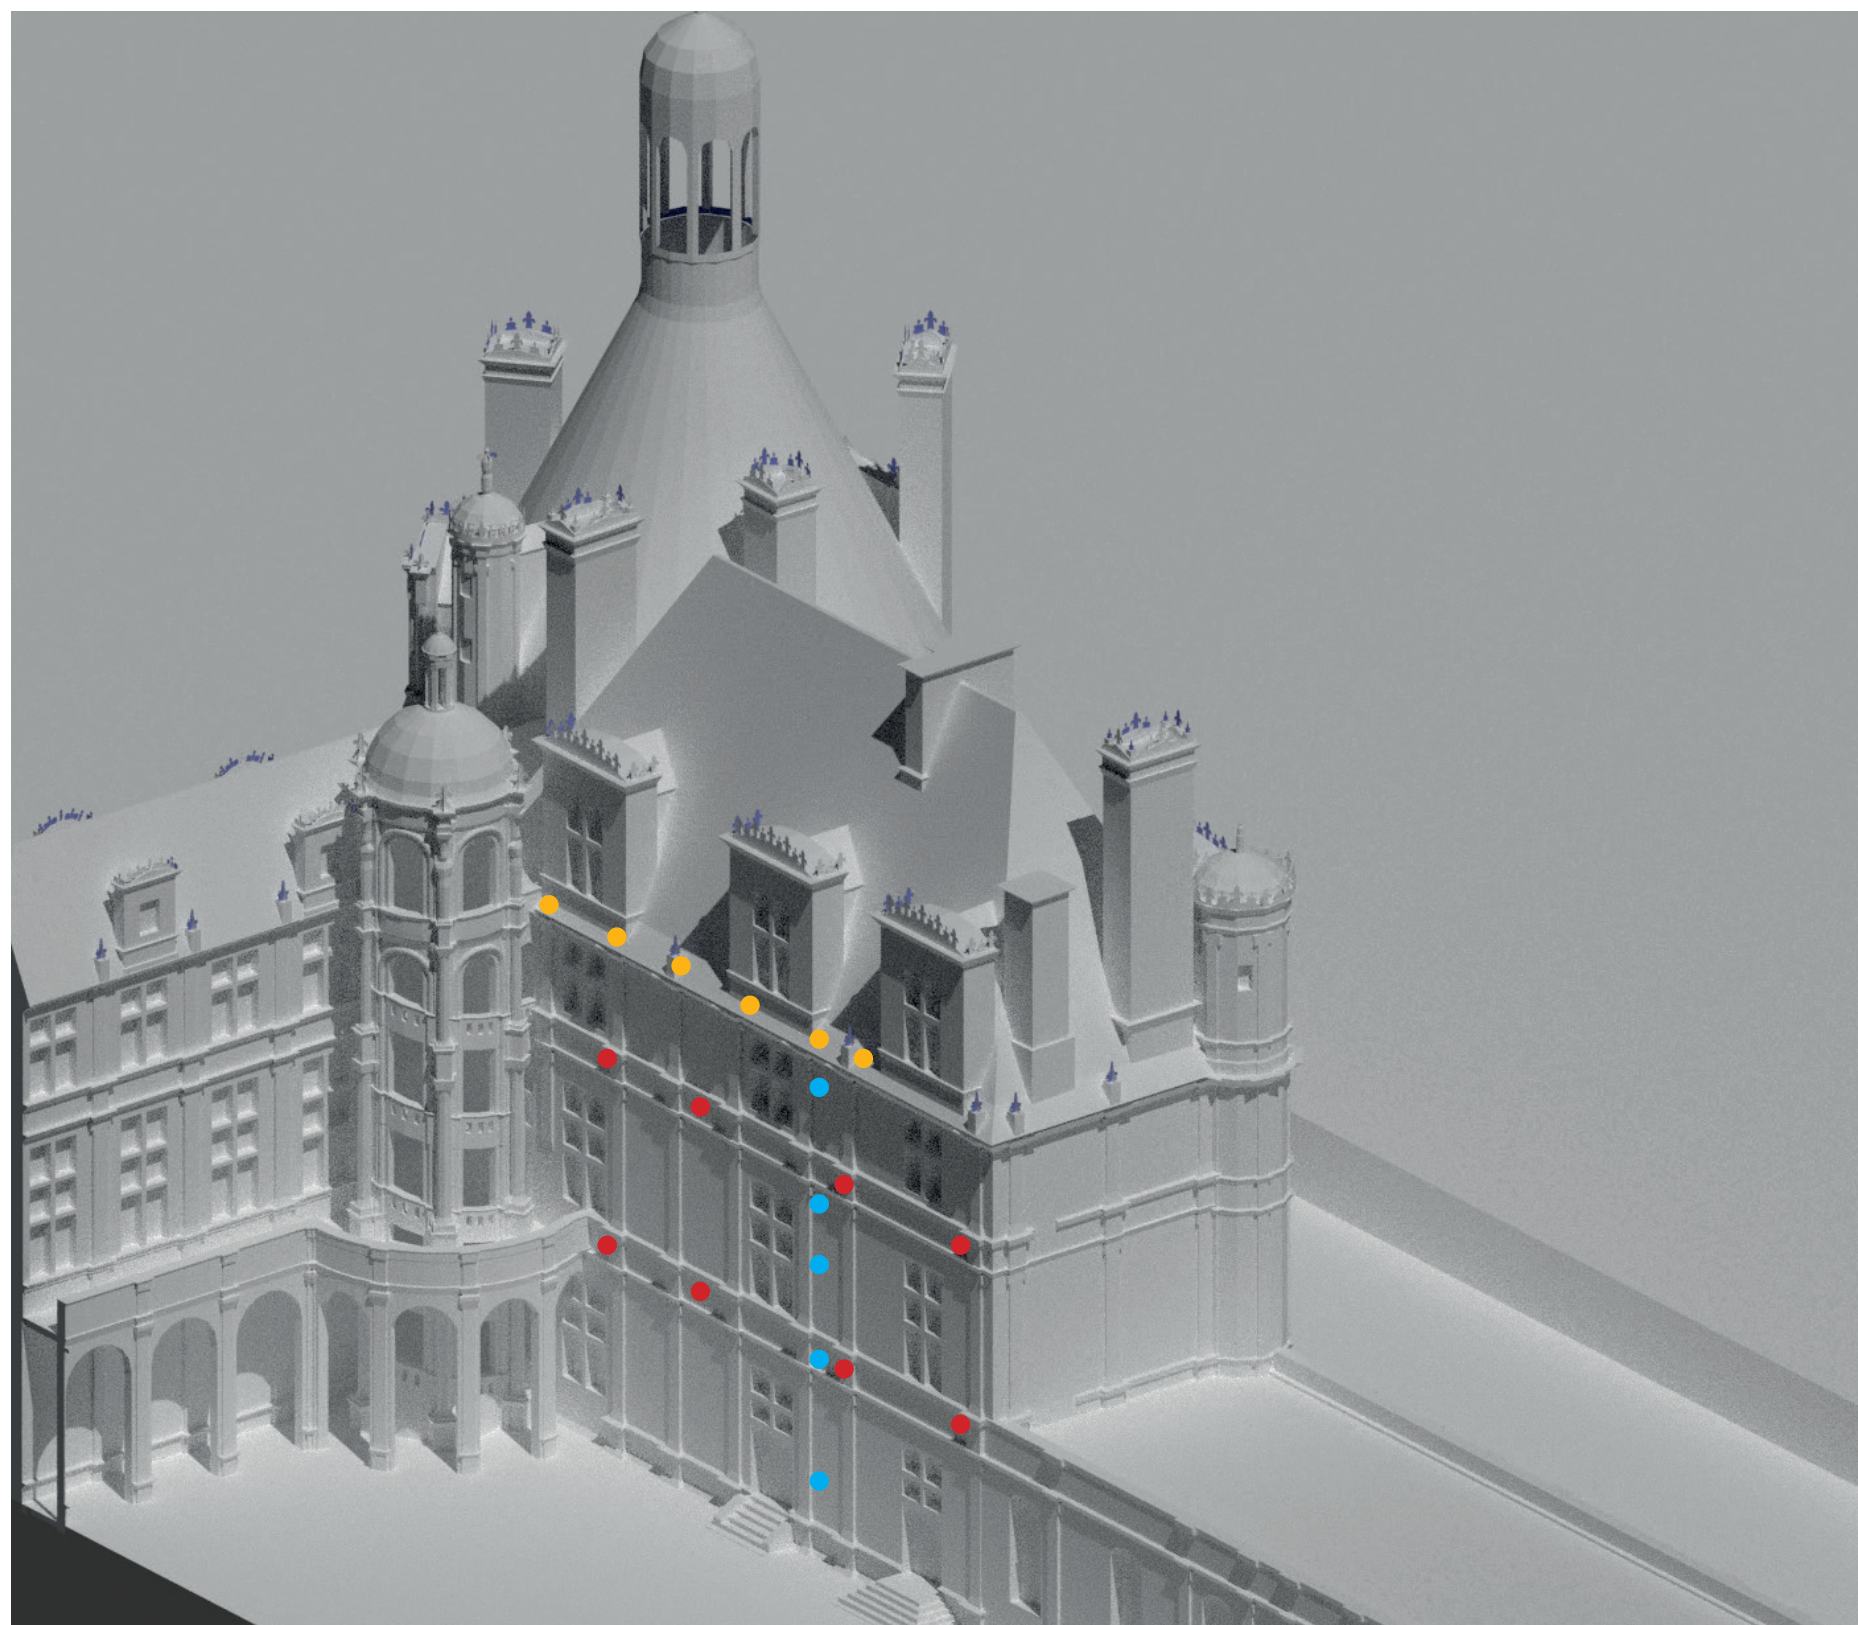
Synthèse des interventions sur l'aile François Ier, côté cour
Axonométrie de Maël de Quelen, ACMH

Traitement des fissures principales et secondaires par goujonages, relancis de pierre ou remaillage, rejointoiement, injection de coulis

Interventions sur les planchers : dépose des revêtements de sols, révision des structures, renforcement de leur capacité portante, provision pour reprise des appuis des poutres maîtresses, amélioration de la protection, création de chevêtres bois pour le futur ascenseur

Restauration des charpentes / révision des couvertures / restauration des ouvrages maçonnés en parties hautes (intervention à détailler en APD, à l'issue des résultats des investigations complémentaires)
