**DOMAINE NATIONAL DE CHAMBORD**

**AILE FRANÇOIS 1ER**

**DIAGNOSTIC GEOTECHNIQUE DU RADIER DE  
FONDATION**

Dossier	24-0219_I_0	
Indice	Modifications	Date
o	Document provisoire	07/06/2024
A	Rapport final	17/06/2024

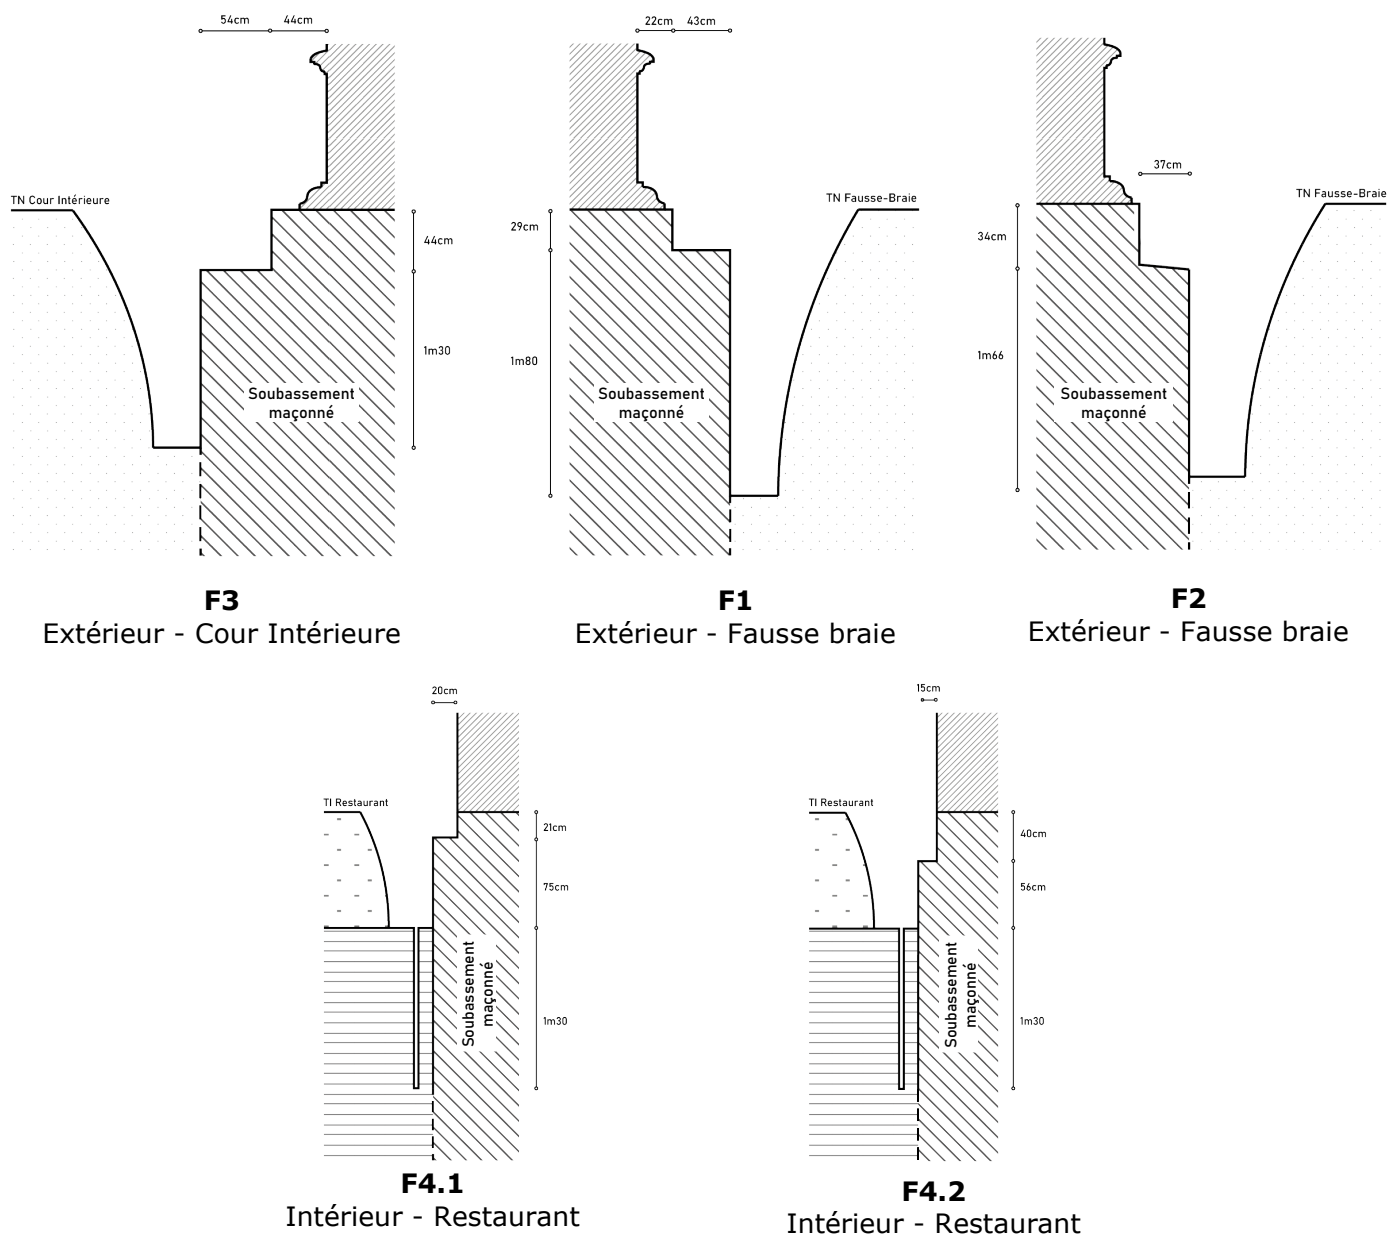
**Figure 14 : Plan de coupes de principe des fouilles effectuées en octobre 2022 par INFRANEO. Source : rapport INFRANEO n°PO22-0059**

Ces 5 fouilles montrent que le soubassement est plus large que les murs qu'il supporte. Ce décalage est présent à la fois du côté intérieur des murs (15-20cm) et du côté extérieur (50cm-1m). La profondeur du soubassement sera déterminée par les sondages carottés, elle sera approximée à 4m50 du côté fausse-braie et 4m80 du côté cour. Les fouilles intérieures ont été arrêtées sur une dalle de calcaire. Son épaisseur, sondée par un trou au perforateur, est supérieure à 1m30. Ce dallage calcaire peut être interpréter comme un indice de la présence d'un radier de fondation sous l'ensemble de l'aile François 1<sup>er</sup>. En effet, son sommet se situe à une altitude proche de celle de la fausse braie.

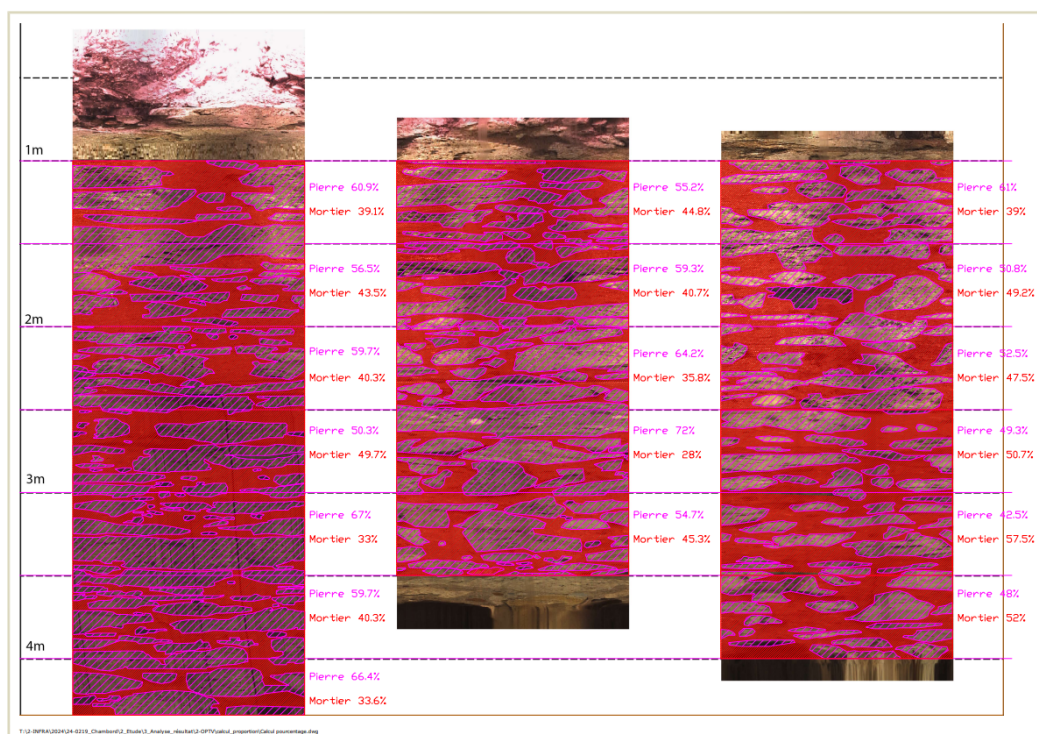
**Figure 22 : Détermination graphique proportion pierre/liant**

L'analyse conclut à une proportion moyenne de pierre de 57%. Au niveau des sondages F2 et F3 la proportion pierre/liant est proche de 60%, en revanche au niveau du sondage F1, la proportion de pierre est seulement de 50%.

Bien que la variation de proportion de pierre soit remarquable entre les sondages, il faut garder à l'esprit qu'un sondage carotté de ce diamètre, 116mm, ne présente qu'un échantillon très localisé de la maçonnerie. Ainsi, en fonction de la position des moellons par rapport au carottier, c'est-à-dire que le forage soit réalisé en cœur ou en extrémité de moellons, l'échantillonnage peut varier. S'agissant de moyennes, le delta identifié reste significatif mais il ne permet de

conclure définitivement à une éventuelle variation dans la composition de la maçonnerie et/ou dans sa mise en œuvre.

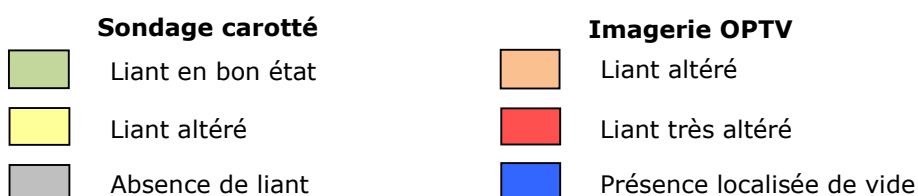
**Figure 24 : Observation cliché OPTV sondage F1 à F3**

L'observation des images OPTV donnée figure 19 permet d'estimer l'état du mortier, il a été classifié dans 3 catégories :

- Bon état : le mortier adhère aux moellons, son état permet d'obtenir des parois de carottage assez lisses et intègres.
- Altéré : le mortier présente une porosité plus élevée ou présente des dégradations localisées souvent situées à l'interface avec les moellons.
- Absent/Fortement altéré : le mortier est fortement dégradé à l'interface avec les moellons et/ou présente un état de surface avec davantage d'aspérité

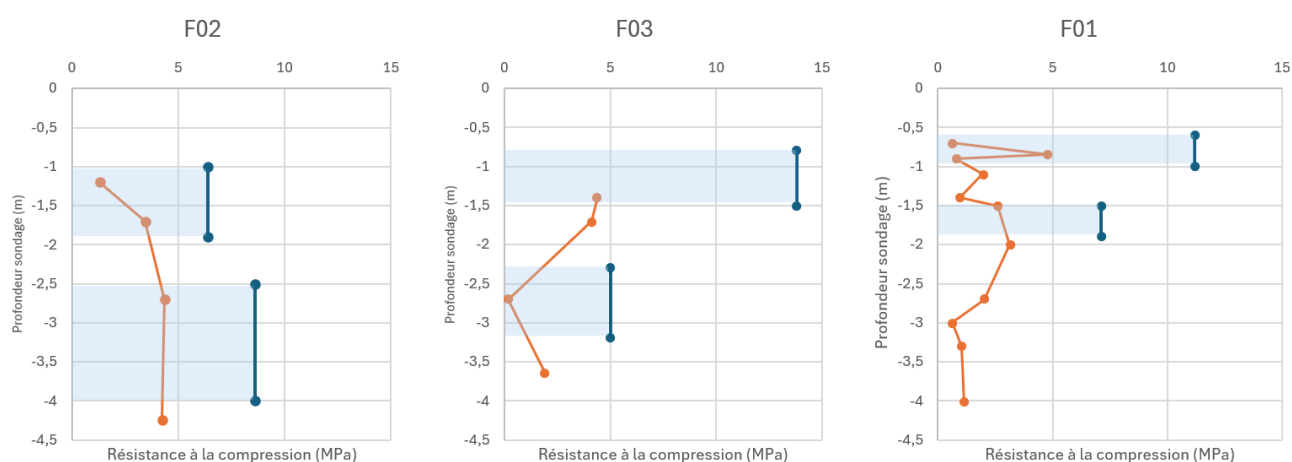
**Figure 21 : Comparaison essai en laboratoire et essai sclérométrique.**

Ces essais montrent une forte variabilité de la résistance à la compression que ce soit entre les carottes et au sein même des carottes. Par exemple, la résistance à la compression passe de 13.8 MPa à 5 MPa dans le sondage F3.

Bien que les valeurs absolues diffèrent de celles obtenues avec les scléromètres, la variabilité de la résistance à la compression au sein de l'ouvrage est bien confirmée par les essais en laboratoire.

Les mesures effectuées en laboratoire permettent d'obtenir des valeurs de résistance à la compression plus fiables et représentatives des maçonneries de l'ouvrage. Cependant ces dernières contiennent elles aussi une part d'incertitude.

Il est également à noter que les essais ont été réalisés dans les parties de carottes permettant d'extraire des échantillons intacts. Ces essais concernent donc des zones de l'ouvrage où la maçonnerie se présente en bon état, c'est-à-dire sans fissuration ou désagrègement du liant. On remarque cependant que, malgré un échantillonnage circonscrit aux parties non altérées, nous obtenons des résistances relativement faibles, descendant jusqu'à 5.0 MPa.

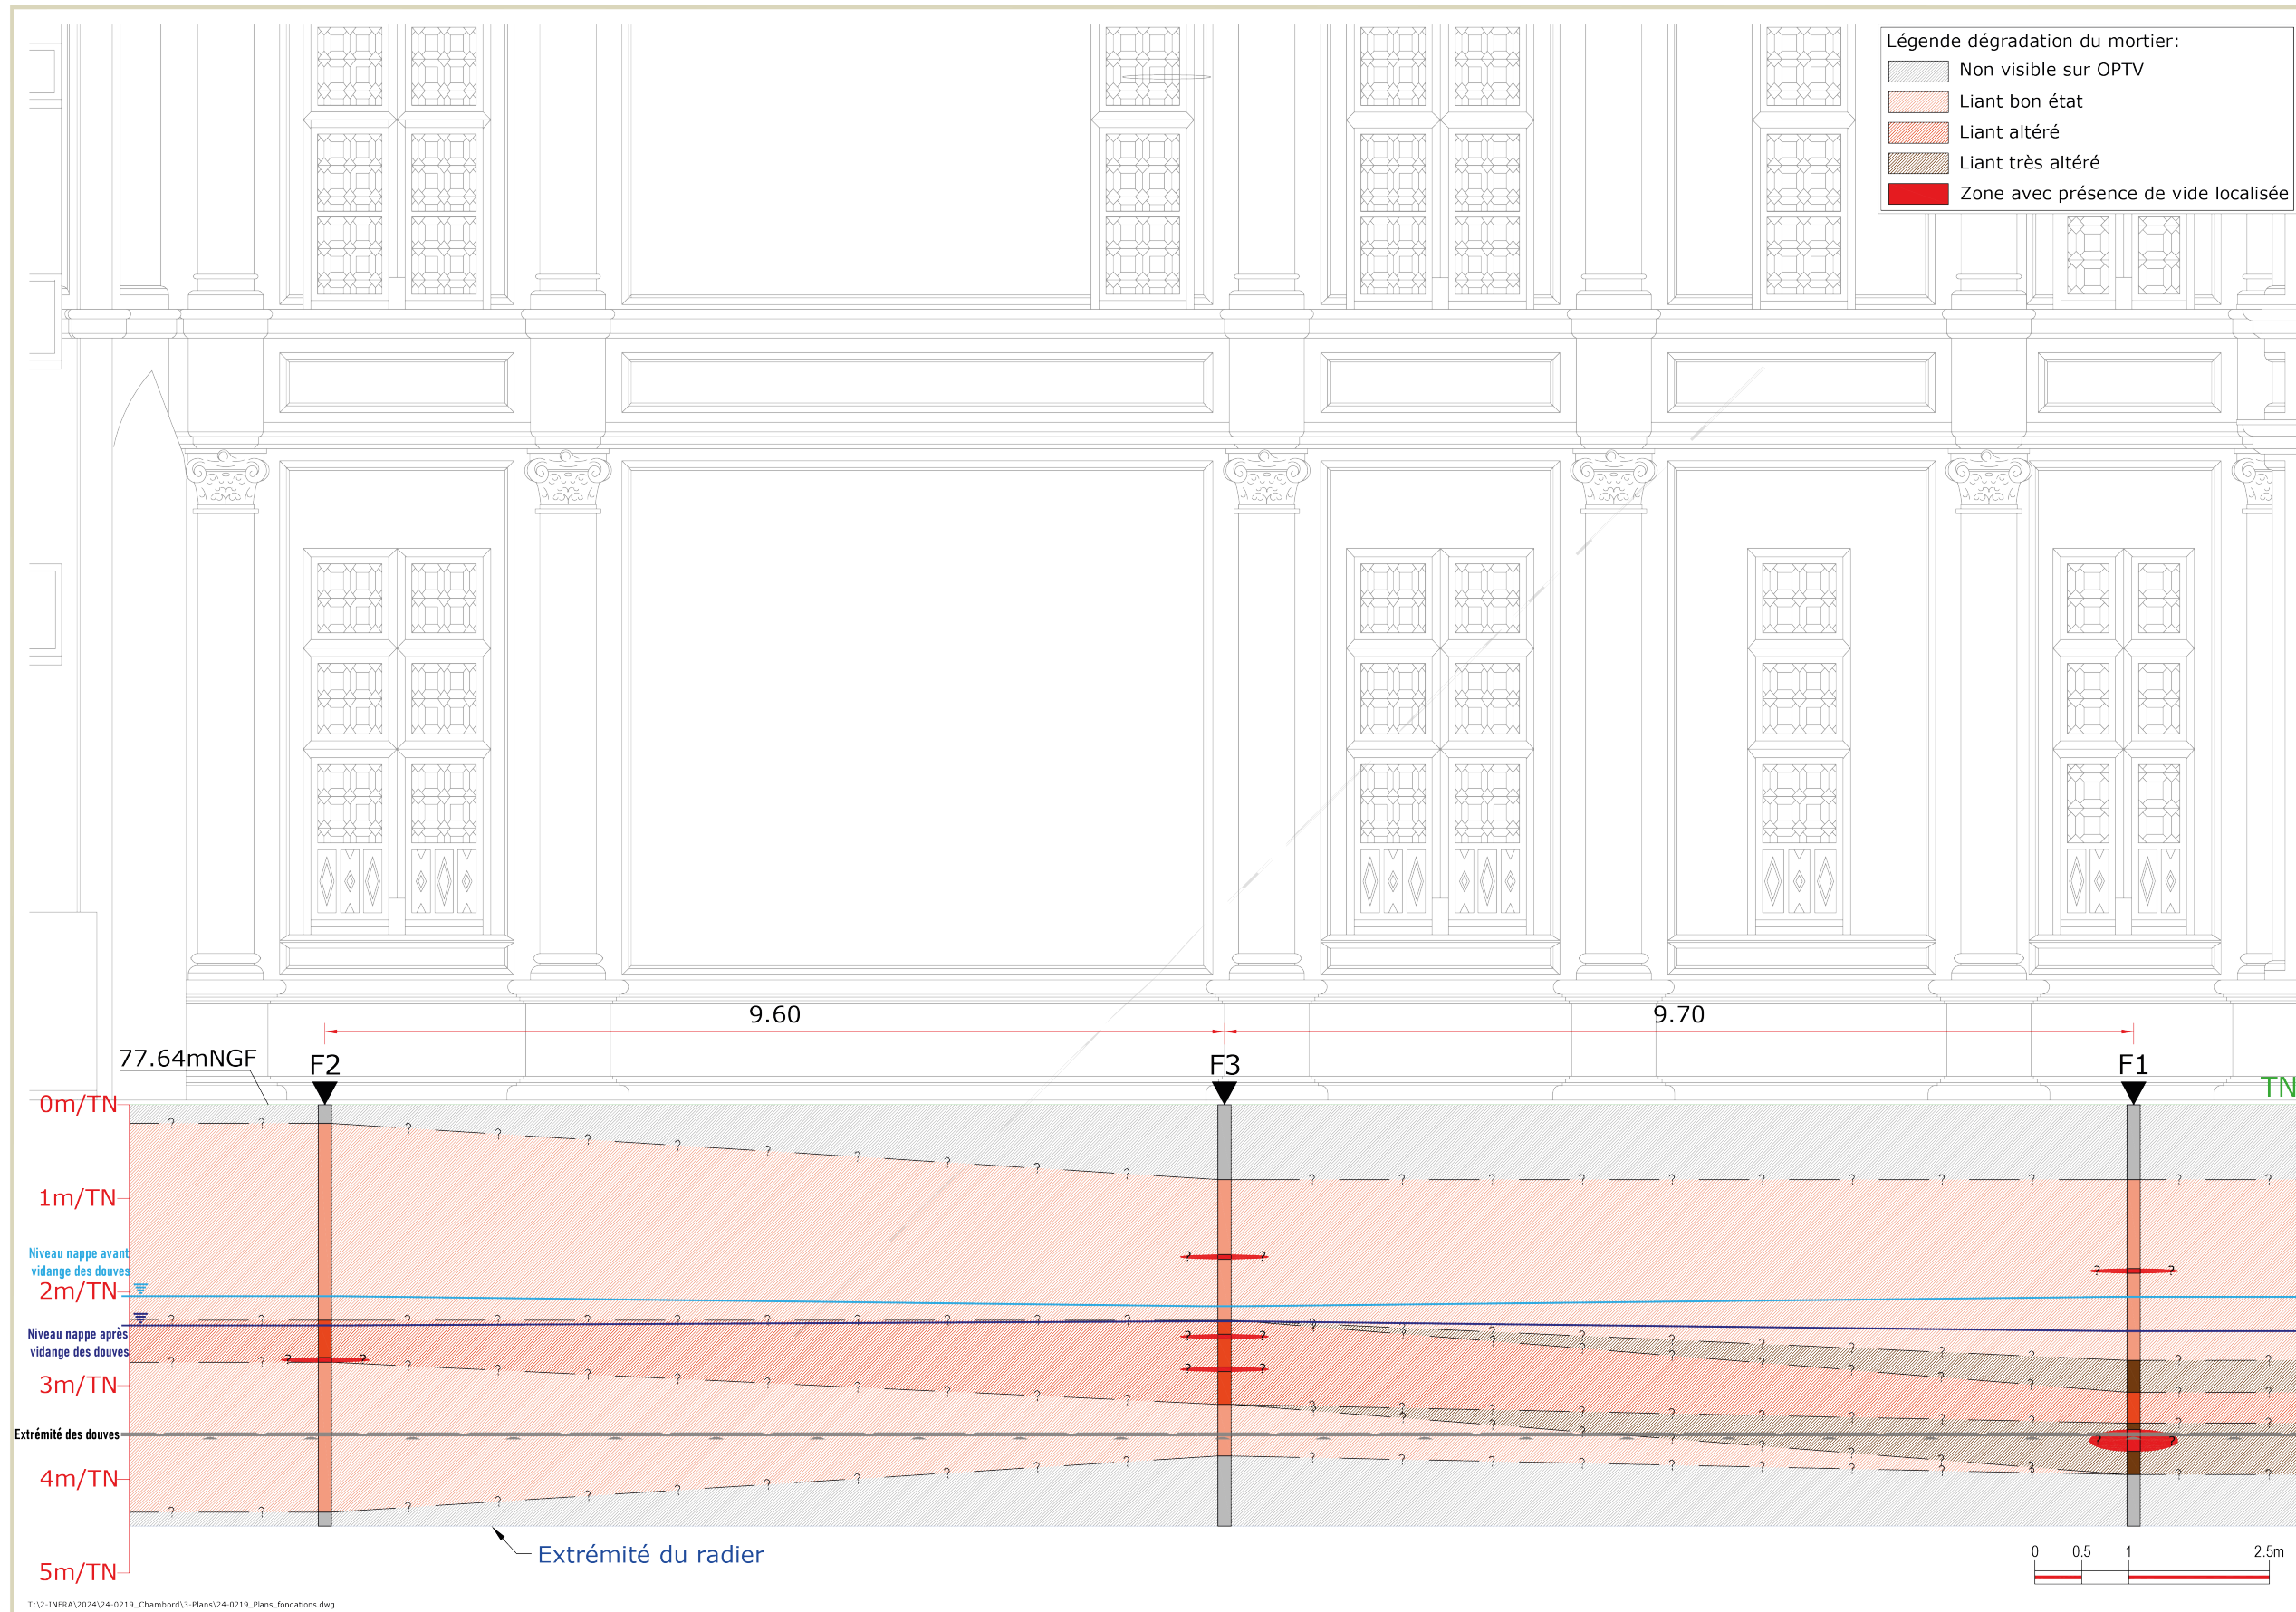
Figure 28: Coupe

- Les sondages carottés ainsi que les OPTV ont montrés des zones d'altérations dans l'ouvrage. Ces zones, essentiellement concentrées dans la moitié inférieure du radier, sont représentées sur la synthèse graphique en figure 27.

Ces altérations se traduisent principalement par la fracturation entre les blocs calcaire et le mortier et la désagrégation de celui-ci, devenu friable. Sur le sondage F2, par exemple, une partie de la carotte, entre 2,5 et 4m n'a pas pu être extraite du tube PVC du fait de la friabilité du mortier, empêchant la tenue de l'échantillon.

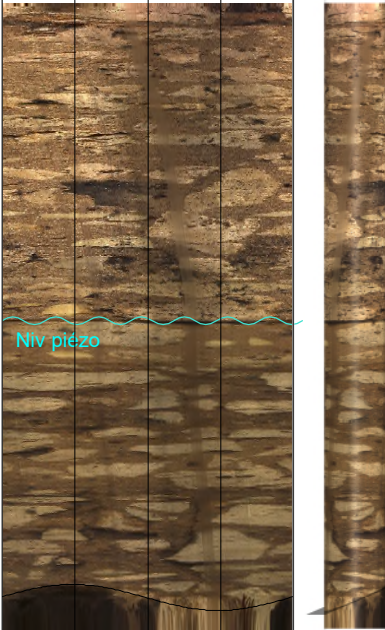
Maçonnerie de type blocage de moellons bruts noyés dans un bain de mortier. Liant en bon état, paroi lisse, bonne adhérence liant/moellons

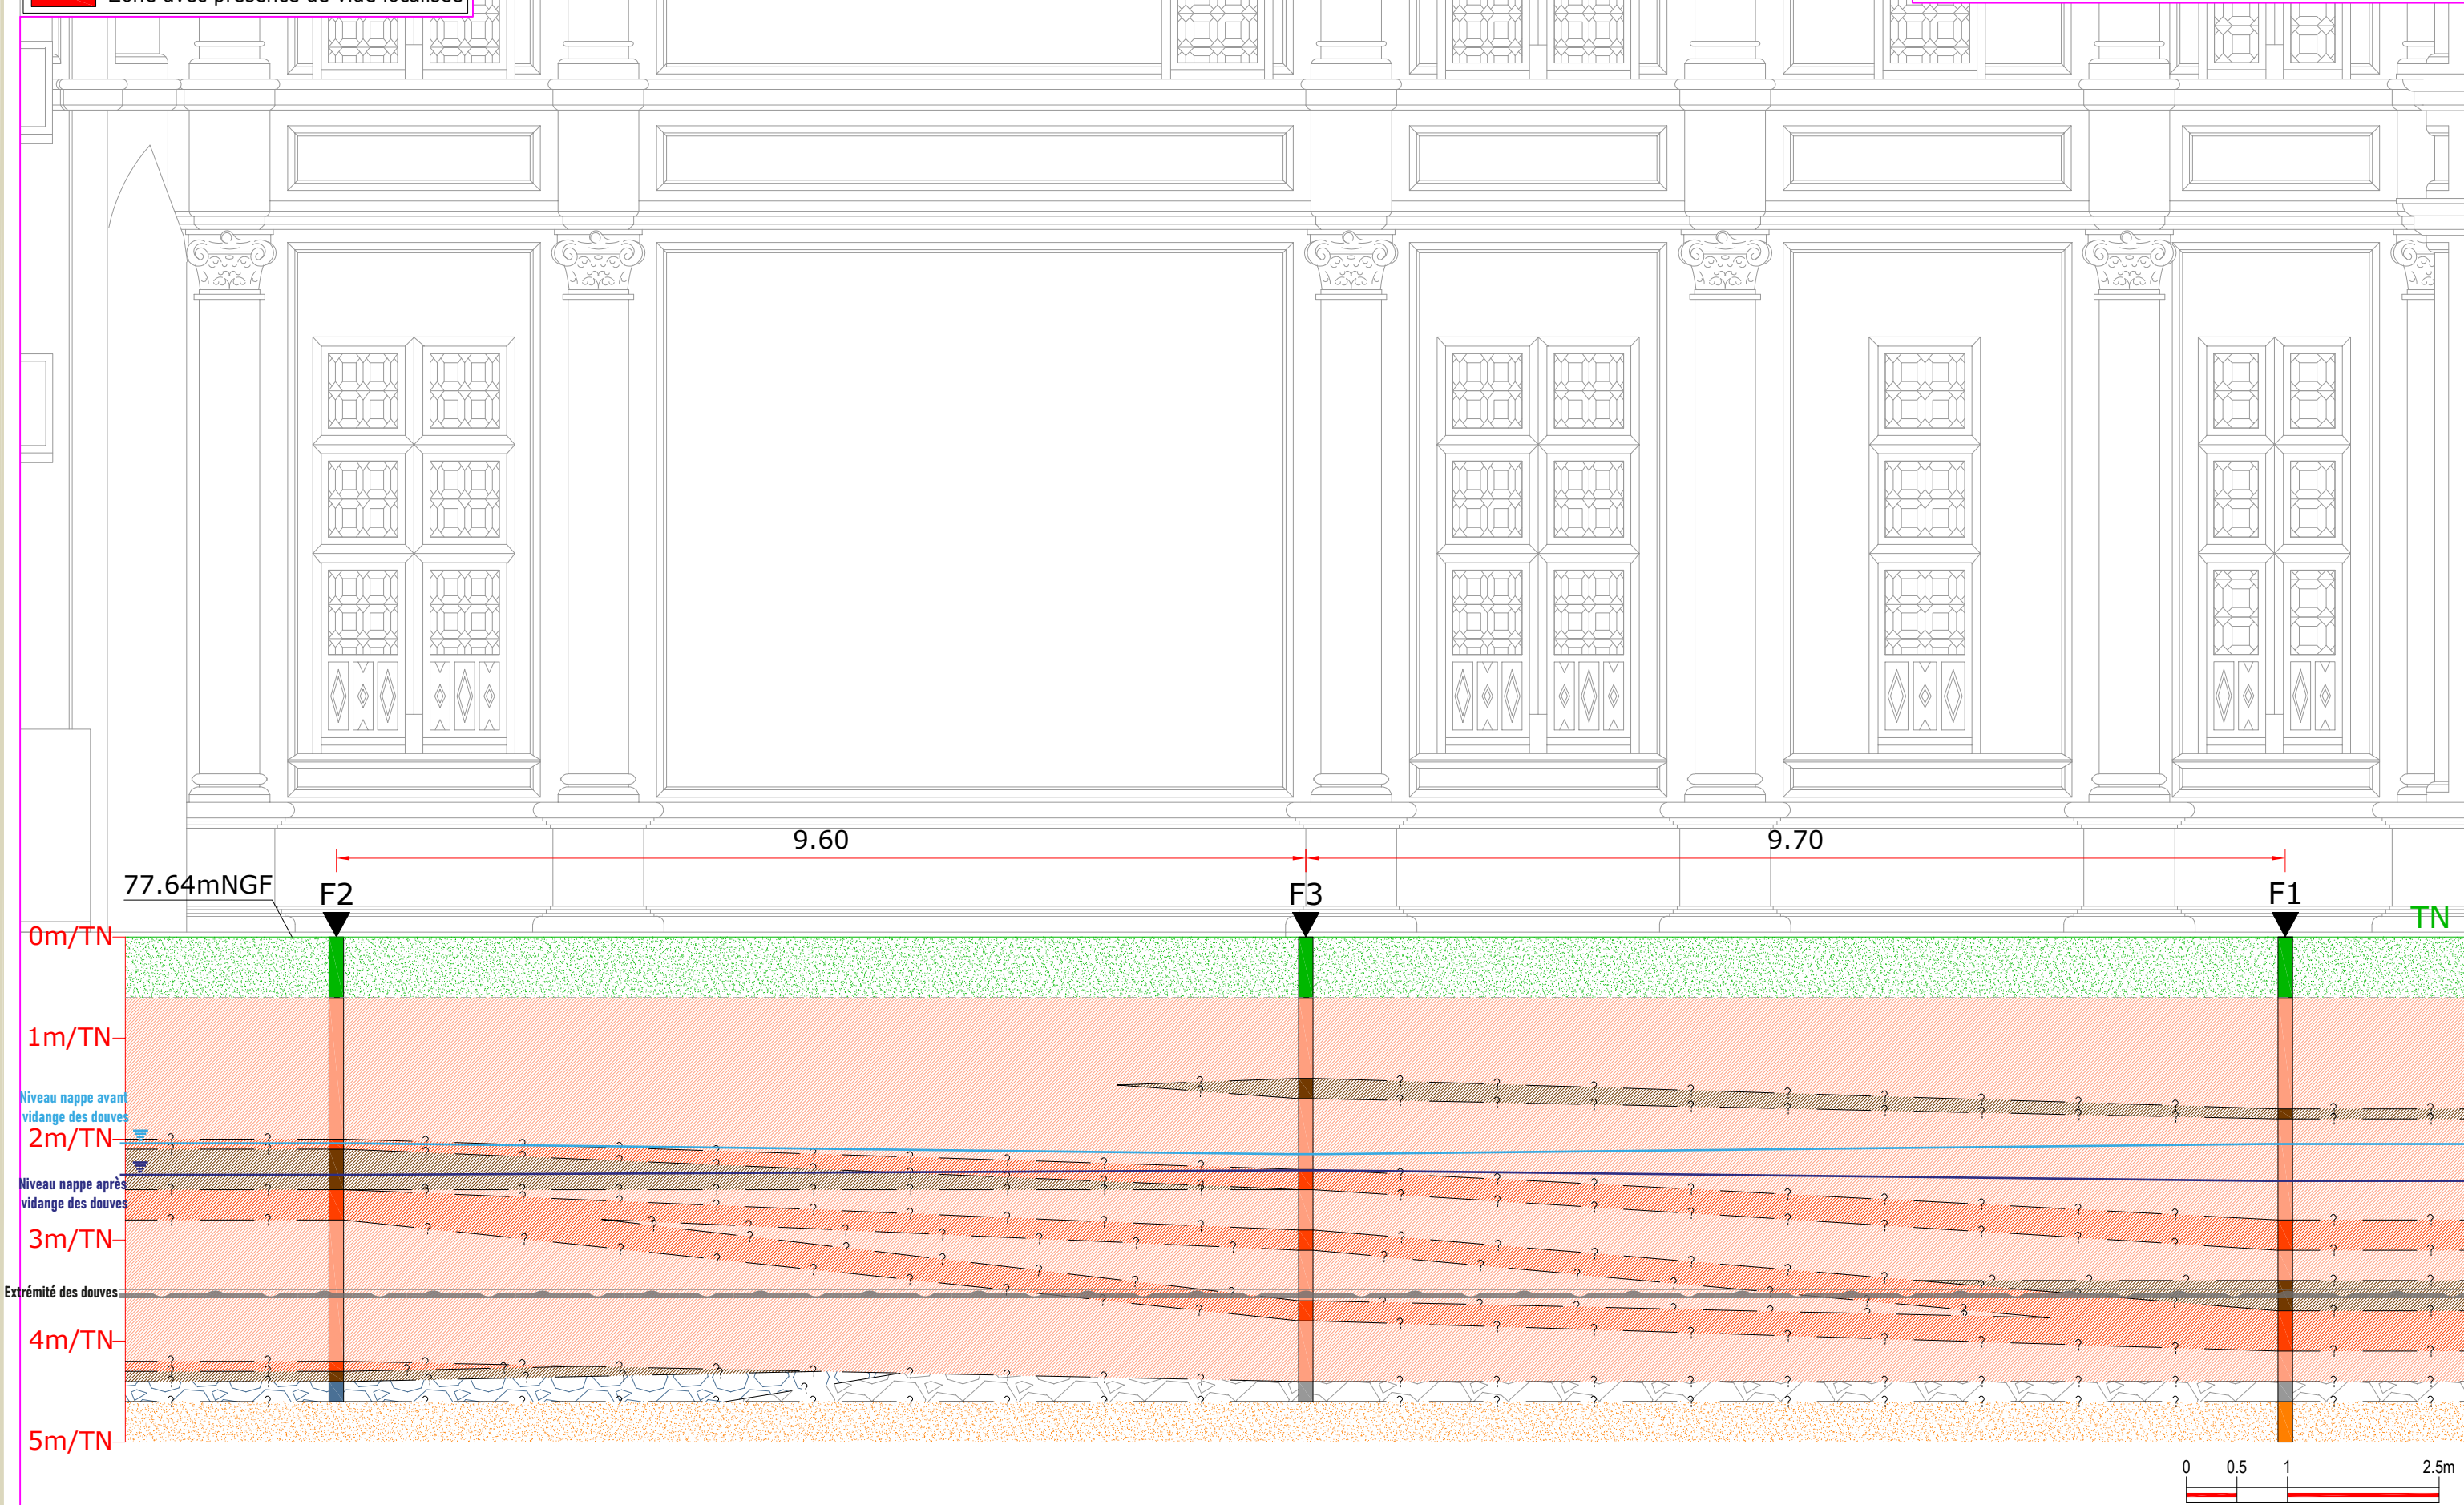
**Dégradation du mortier (OPTV)**  
diagnostic geotechnique du radier de fondation

- Non visible sur OPTV
- Liant bon état
- Liant altéré
- Liant très altéré
- Zone avec présence de vide localisée

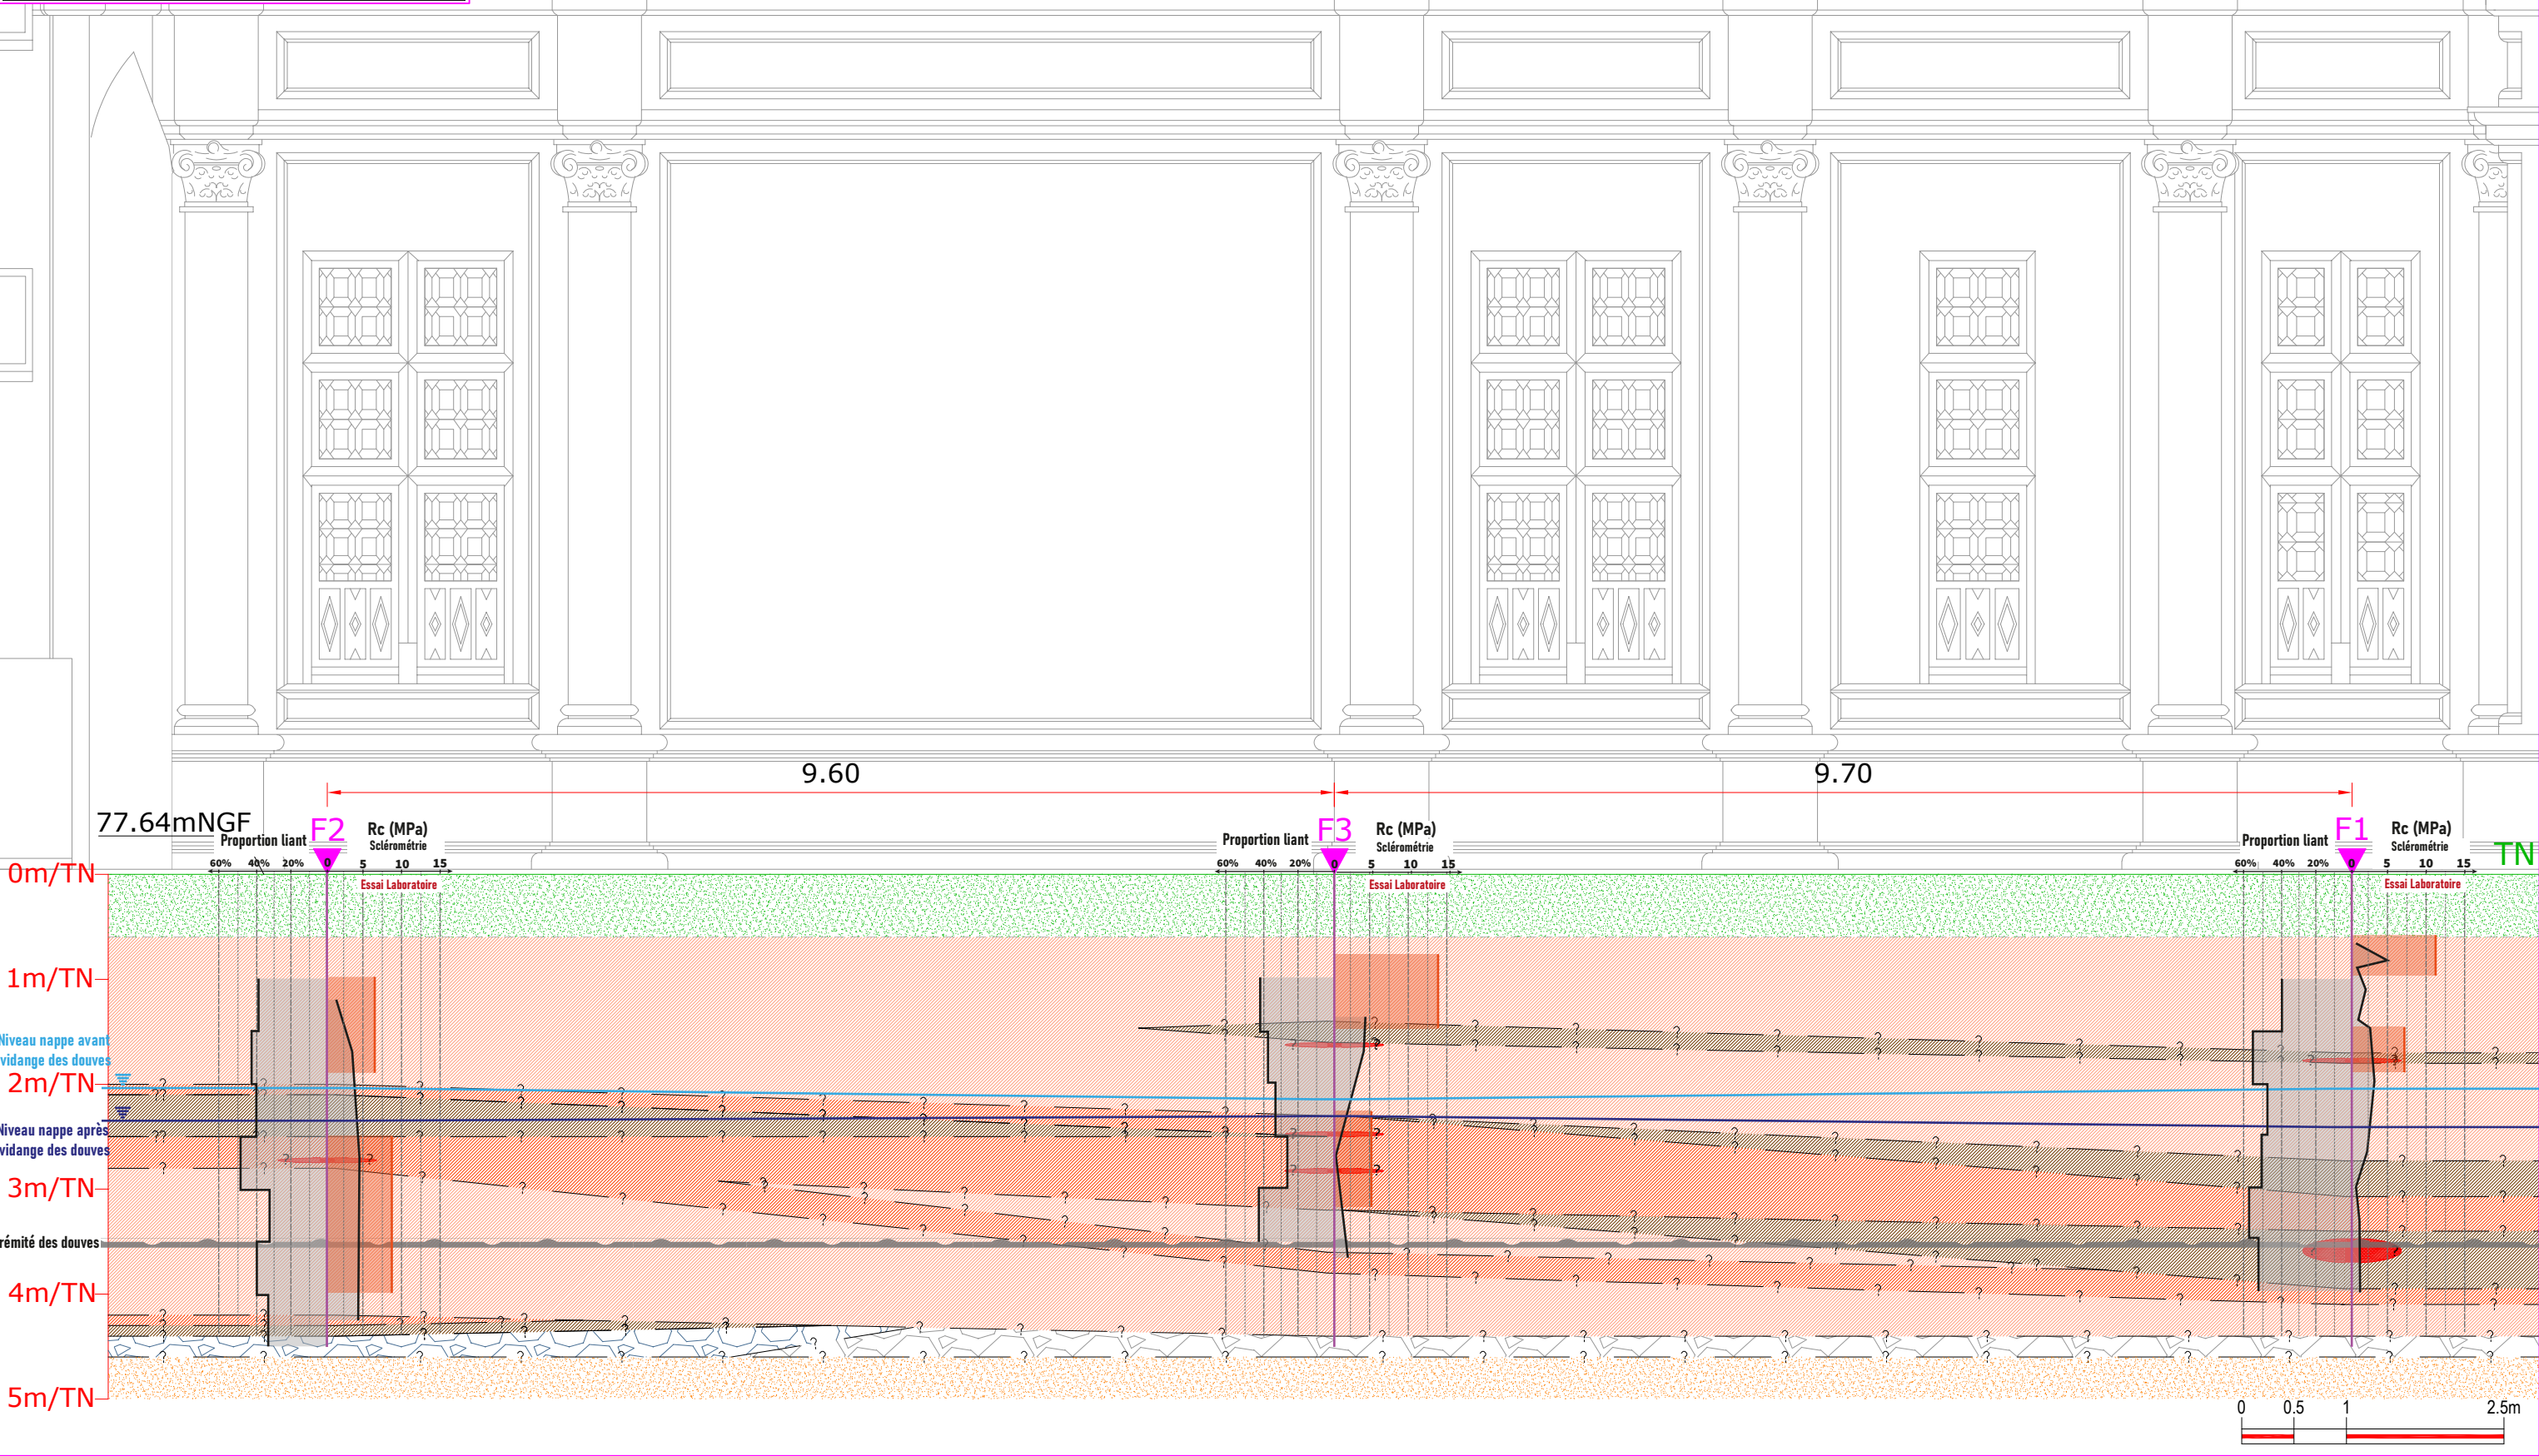
Synthèse dégradation du mortier (Carottage+OPTV)  
diagnostic geotechnique du radier de fondation

- Remblai
- Liant bon état
- Liant altéré
- Liant très altéré
- Zone avec présence de vide localisée
- Gros blocs très fissuré
- Gros blocs bon état
- Sable

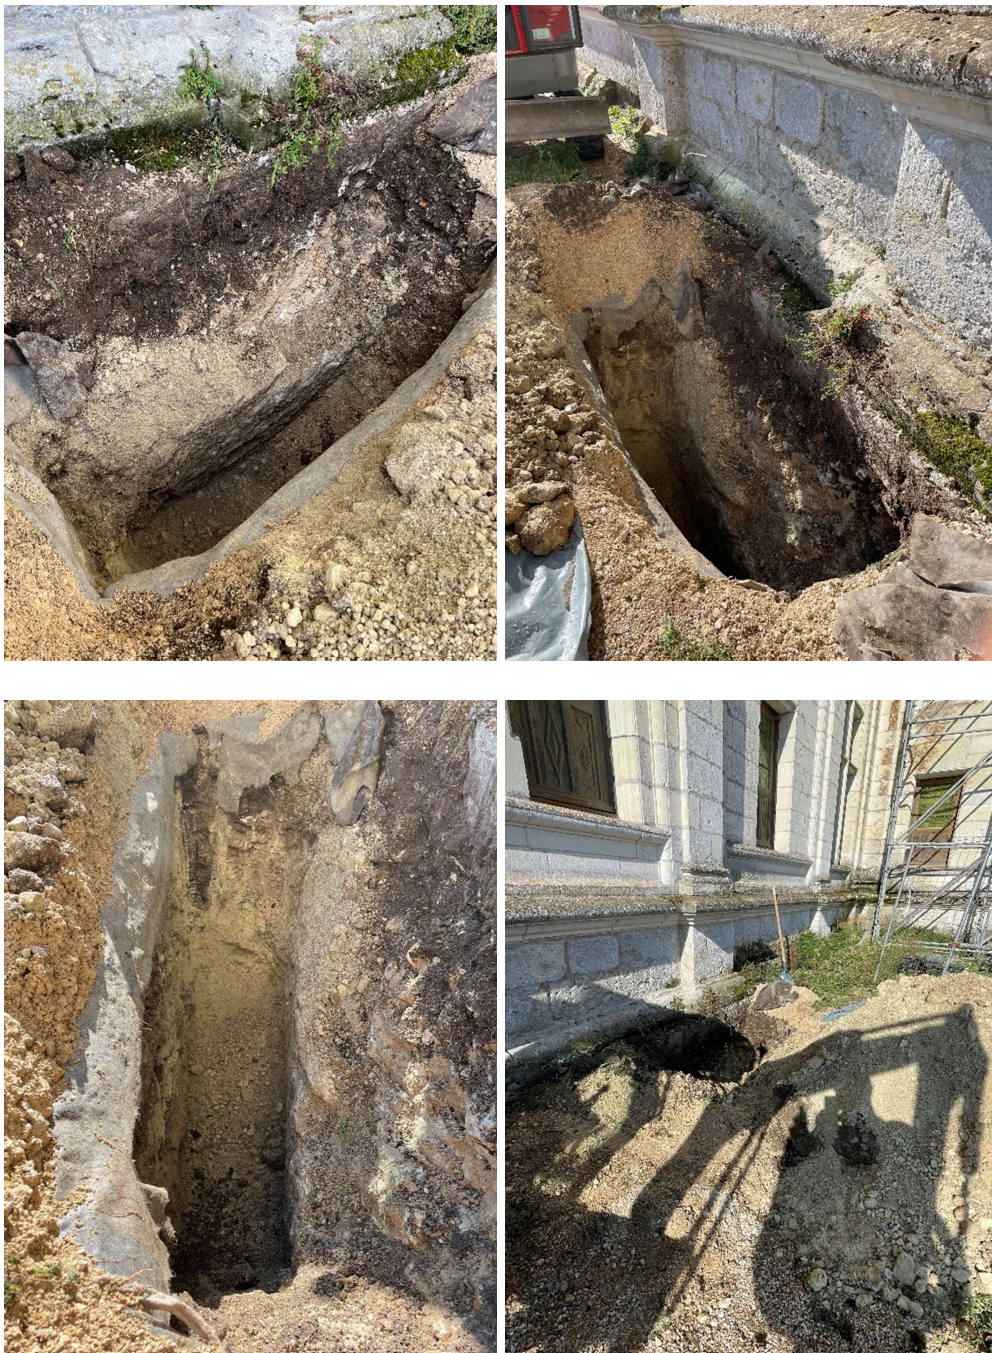
La fouille a été décalée vers le Sud de 7.2 m du coin du château où elle était initialement prévue. La fouille notée F1, descendue à 2.1 m de profondeur / TA, montre un premier débord de fondation de 0.22 m / nu du mur par 0.29 cm de haut, puis un second de 0.43 m par 1.8 m de profondeur minimum. Il s'agit d'un mur de fondations en calcaires maçonnés, taillés qui se prolonge dans le sol. Le fond de fouille du mur de fondation n'a pas été atteint. Arrêt de la fouille à 2.1 m de profondeur.

La fouille a permis de montrer la présence de remblais calcaireux de couleur beige jaune clair. Aucune venue d'eau n'a été observée dans la fouille. Nous joignons des photographies de celle-ci ci-dessous :

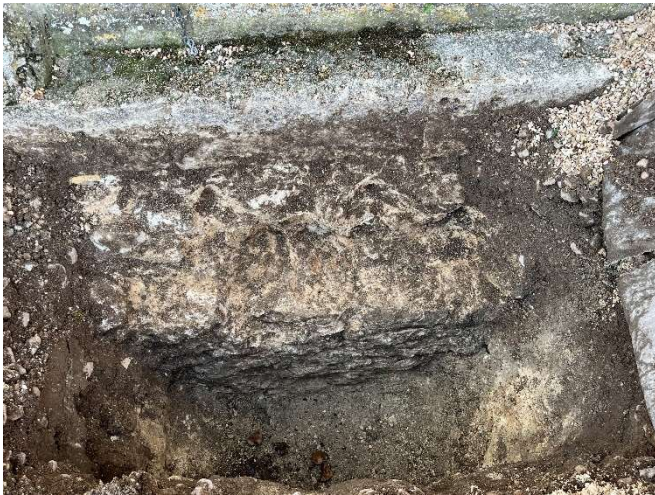
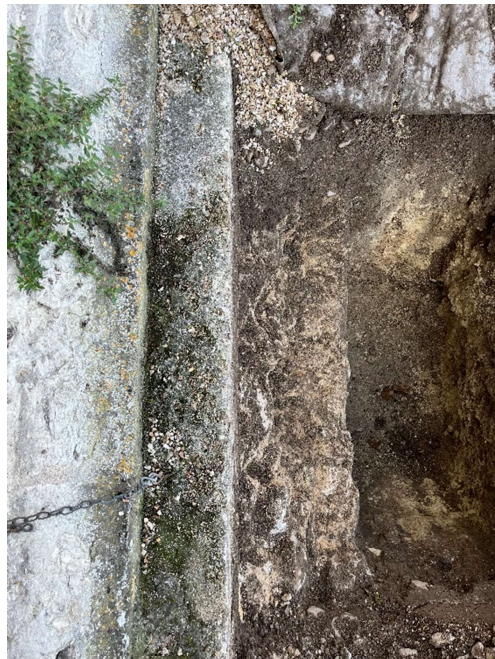
### **Fouille F2 (extérieur) :**

La fouille a été décalée de 2.0 m du coin du mur (entrée de la cuisine) où elle était initialement prévue. La fouille notée F2, descendue à 2.0 m de profondeur, montre le prolongement du mur (en pierre de taille calcaire) de 0.34 m dans le terrain actuel, puis un débord de fondation de 0.37 m / nu du mur jusqu'à 1.7 m de profondeur (arrêt de la fouille). Le fond de fouille du mur de fondation n'a pas été atteint.

La fouille a permis de montrer la présence d'un remblai limoneux en surface (10/20 cm) puis d'un remblai calcaireux de couleur beige jaune clair. Aucune venue d'eau n'a été observée dans la fouille. Nous joignons des photographies de celle-ci ci-dessous :

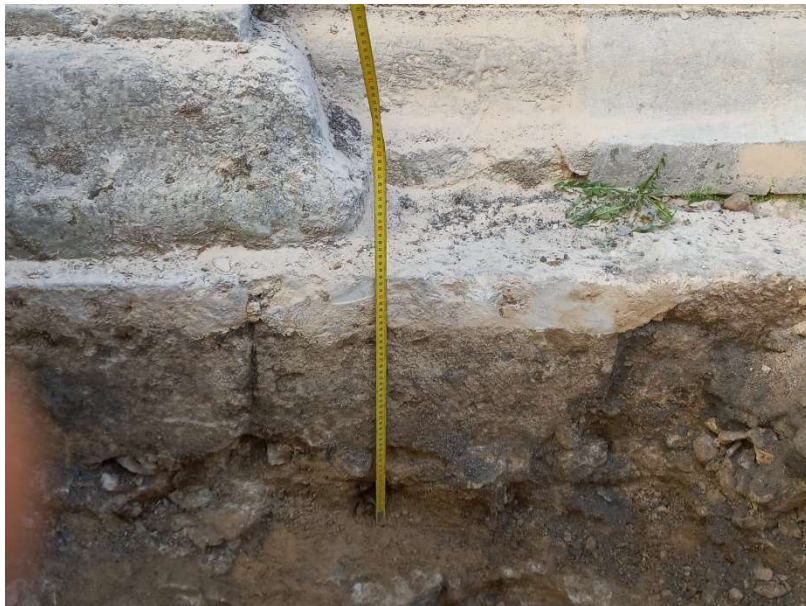
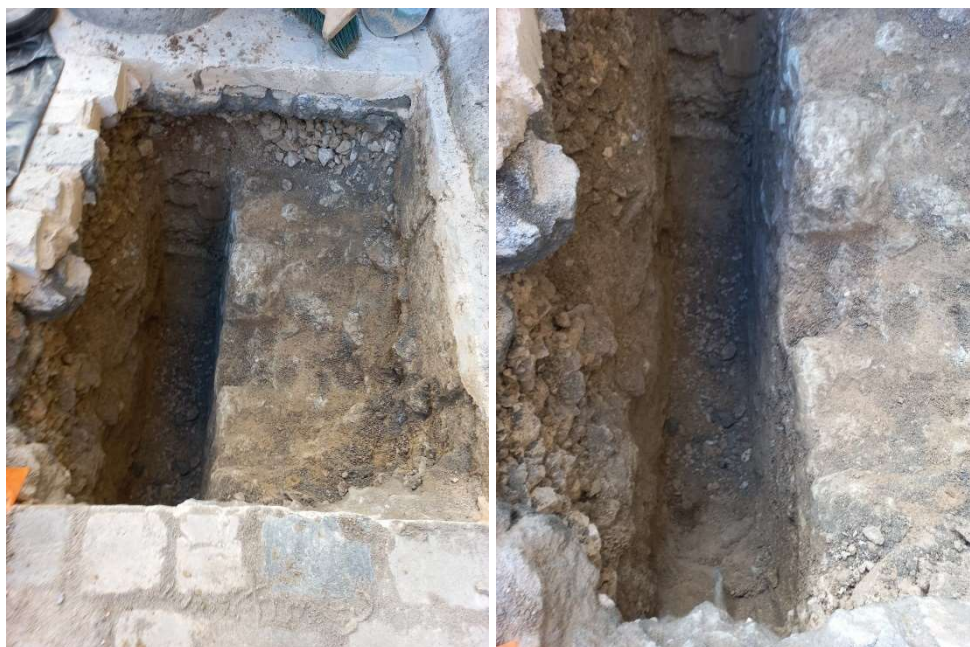
### 🚧 Fouille F3 (extérieur) :

La fouille notée F3, descendue à 1.8 m de profondeur, montre un premier débord de fondation de 0.44 m / façade du mur sur 0.44 m de hauteur puis un second débord de 0.54 m jusqu'à 1.8 m de profondeur. Le fond de fouille du mur de fondation n'a pas été atteint. Arrêt de la fouille à 1.8 m de profondeur.

Aucune venue d'eau n'a été observée dans la fouille. Nous joignons des photographies de celle-ci ci-dessous :

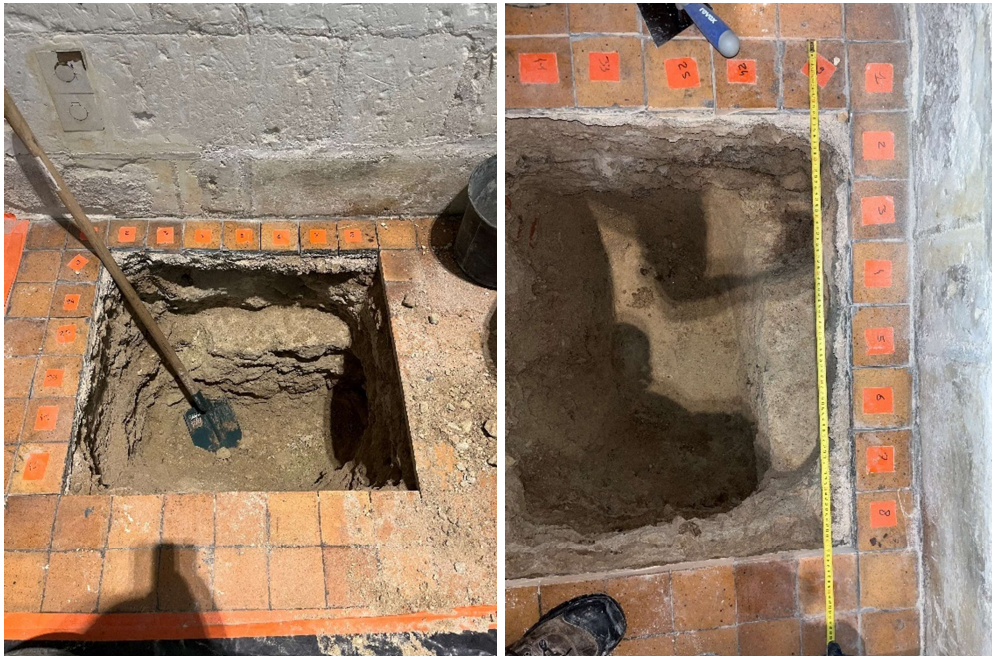
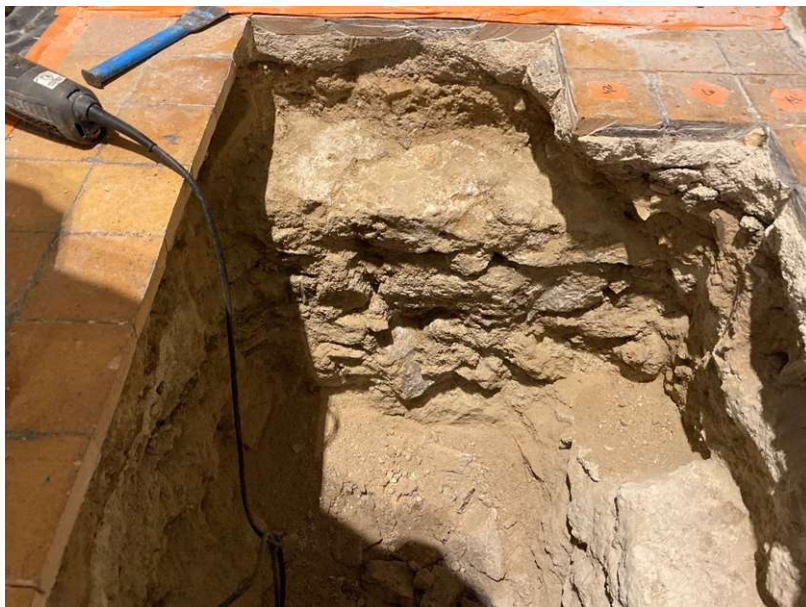
## 🔧 Fouille F4 (intérieur) :

La fouille a été réalisée dans l'angle du restaurant coté seuil de la porte du restaurant.

Cette dalle a été percée au perforateur et montre une épaisseur supérieure de 1.3 m.

Aucune venue d'eau n'a été observée dans la fouille. Nous joignons des photographies de celle-ci ci-dessous :

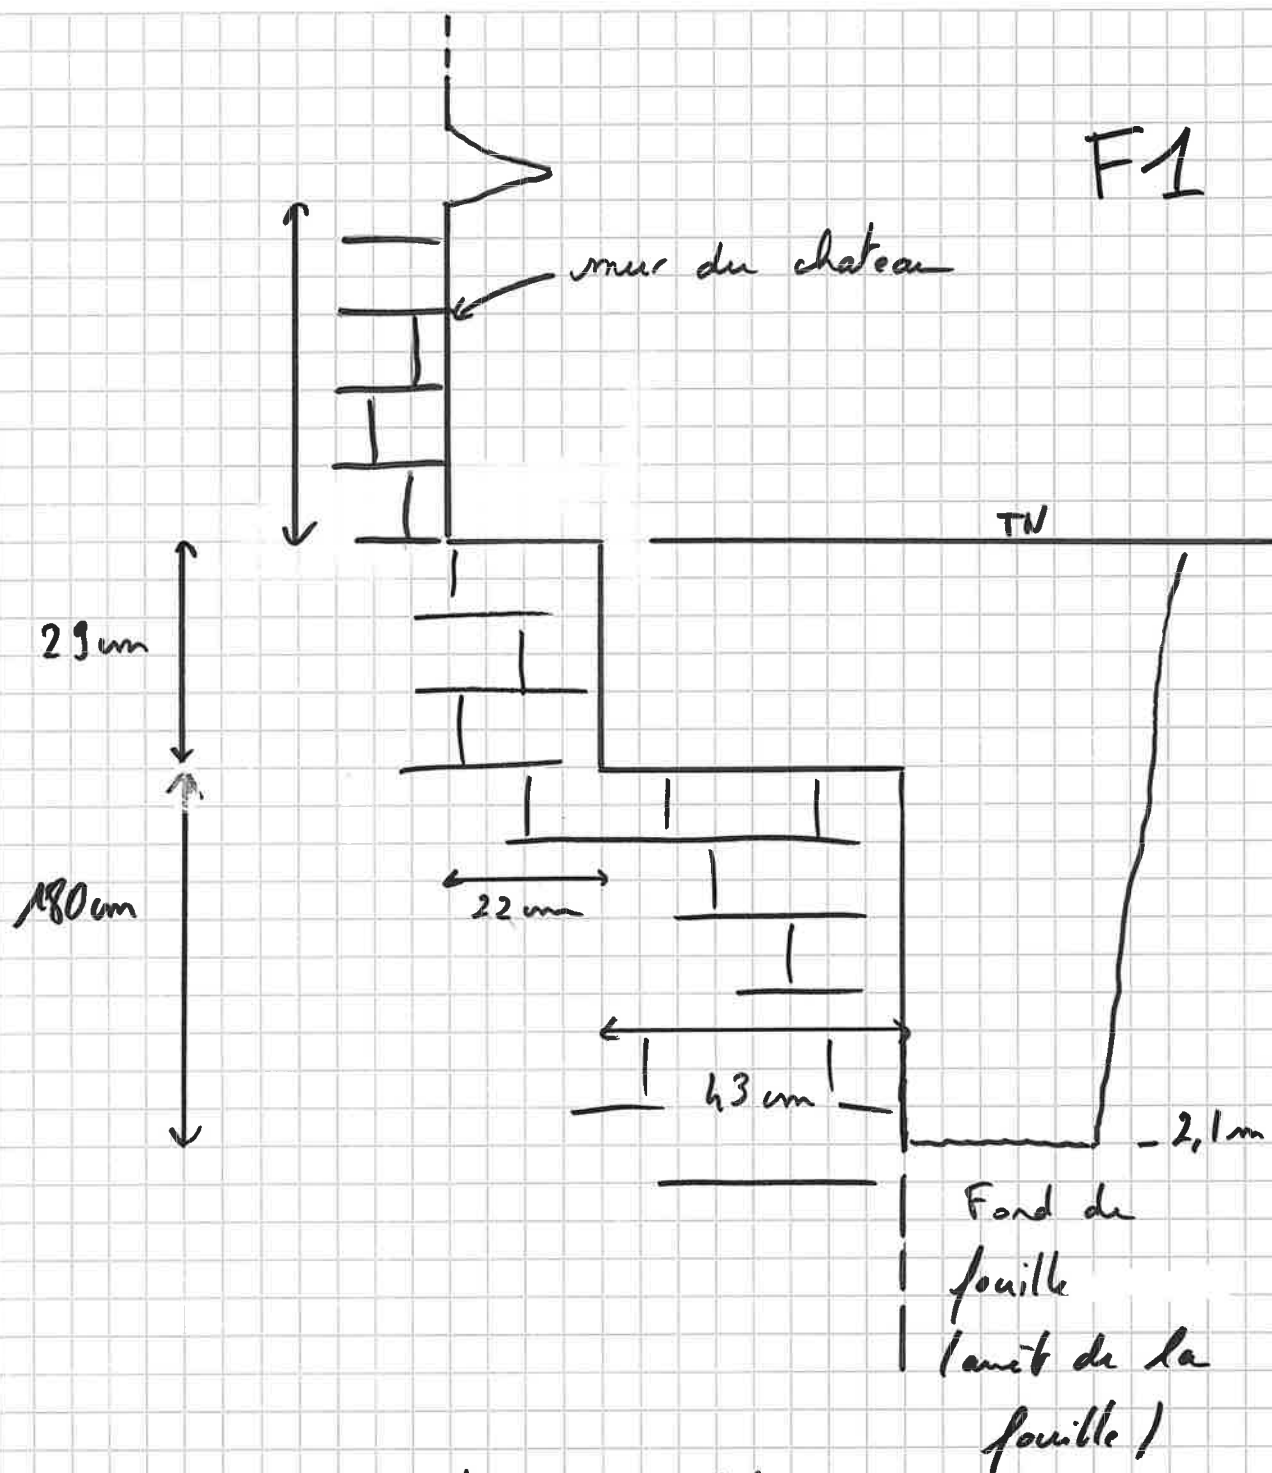
F1

Mur  
château
