**DOMAINE NATIONAL DE CHAMBORD**

**AILE FRANÇOIS 1ER**

**DIAGNOSTIC GEOTECHNIQUE DU RADIER DE  
FONDATION**

Dossier	24-0219_I_0	
Indice	Modifications	Date
o	Document provisoire	07/06/2024
A	Rapport final	17/06/2024

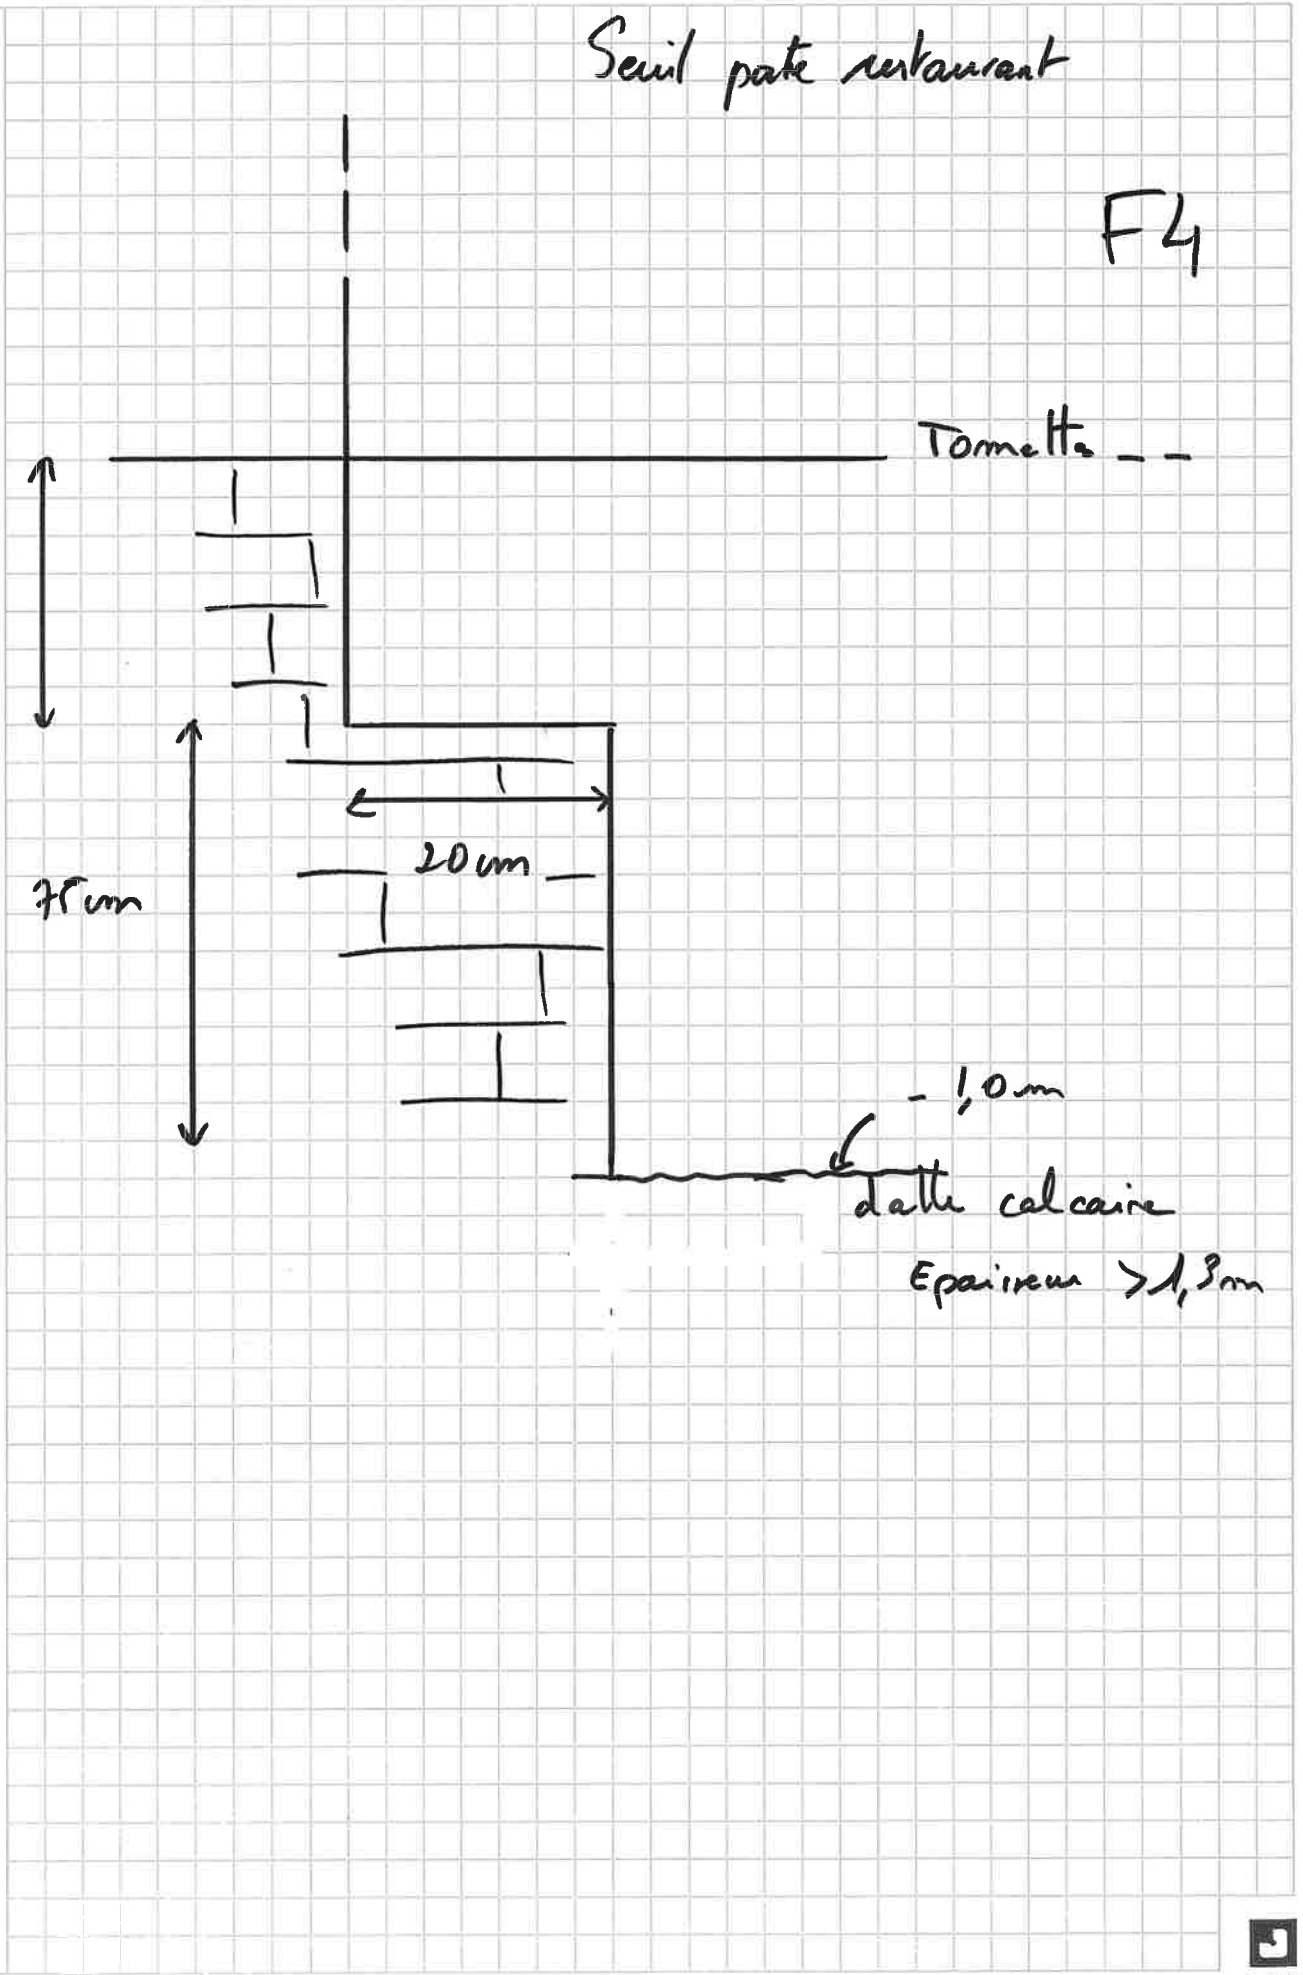
dalle calcaire

Epaisseur > 1,8 m
