## RAPPORT DE CONSTAT DE L'ÉTAT PARASITAIRE DANS LES IMMEUBLES BÂTIS ET NON BÂTIS ET SUR LES OUVRAGES

Numéro de rapport : C-DI78-2025-30-260373  
Date du rapport : 10/04/2025  
Date de visite : 27/03/2025  
Durée du repérage : 01 h 00

| Informations du bien concerné | |
|---|---|
| Adresse | 10 Rue du Maréchal Joffre<br>78000 VERSAILLES |

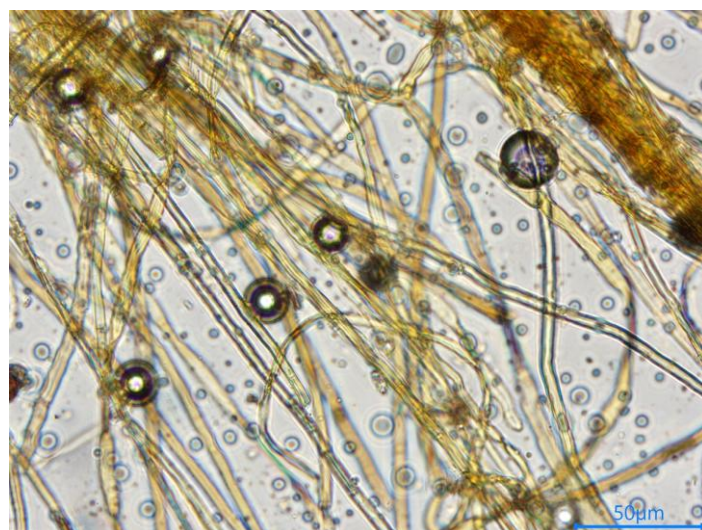
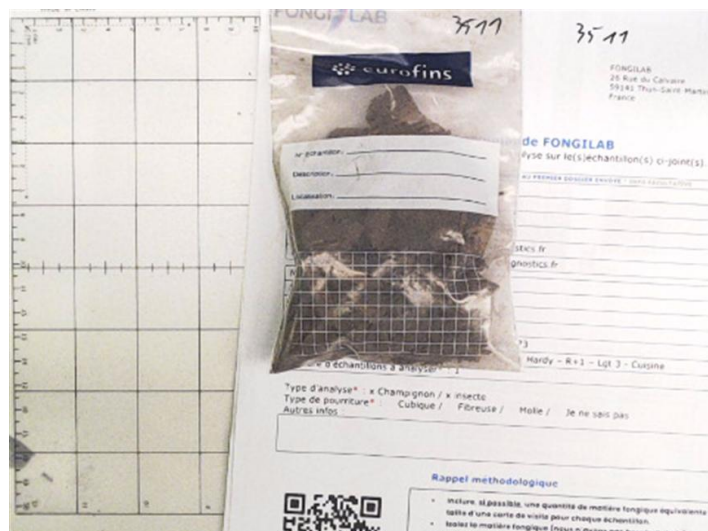
## COMPARATIF ADN MÉRULE : **NÉGATIF** RÉSULTATS D'ANALYSES : **OZONIUM DE COPRINELLUS**

N° dossier FONGILAB : **D351125**  
Réception & d'analyse : **07/04/2025**  
Référence client : **C-DI78-2025-30-260373**  
Adresse de prélèvement : **10 Rue Du Marechal Joffre 78000 VERSAILLES**  
Localisation du prélèvement : **Bat Hardy - R+1 -Lgt3 - Cuisine**

| Echantillon conforme | <b>NON</b> |
| Quantité de matière fongique insuffisante. Voir <a href="http://www.fongilab.com/echantillon">www.fongilab.com/echantillon</a> | |

L'Ozonium de Coprinellus, est une forme de mycélium assez caractéristique des coprins domestiques, celui-ci est un champignon typique des environnements présentant une humidité élevée le sporophore de ce champignon se développe très rapidement et meurt en quelques jours, laissant derrière lui une tige noire et décomposée. Ce phénomène se produit généralement dans le contexte de fortes infiltrations d'eau. Ce champignon apparaît rapidement après une importante augmentation de l'humidité dans son environnement.

La présence du Coprinellus dans un logement, bien qu'inquiétante, ne nécessite pas une déclaration en mairie, contrairement à la mērule. Cependant, la détection du coprin est un signe révélateur d'un problème sous-jacent lié à l'humidité. La prochaine étape cruciale consiste à éliminer la source d'eau favorisant la prolifération du champignon. Enfin, pour garantir une éradication complète du champignon et la sécurisation du bâtiment, il est conseillé de faire appel à des professionnels spécialisés dans le traitement des champignons si cela s'avère nécessaire.

L'apparition de champignons dans les habitations est étroitement liée à des problèmes d'eau, qu'il s'agisse d'infiltrations, de condensation ou de problèmes d'étanchéité. Une gestion adéquate de l'humidité et une bonne ventilation sont cruciales pour prévenir la croissance fongique, car sans eau, ces organismes ne peuvent se développer. La présence de champignons dans une maison est le signe qu'il est urgent de s'attaquer à la source d'humidité.

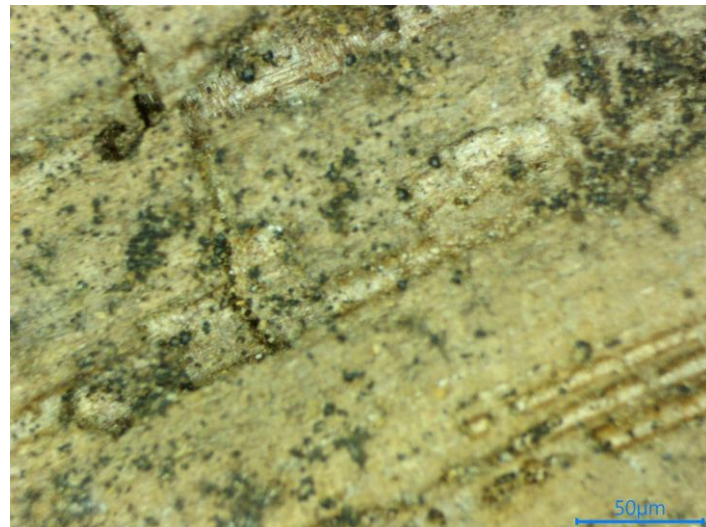
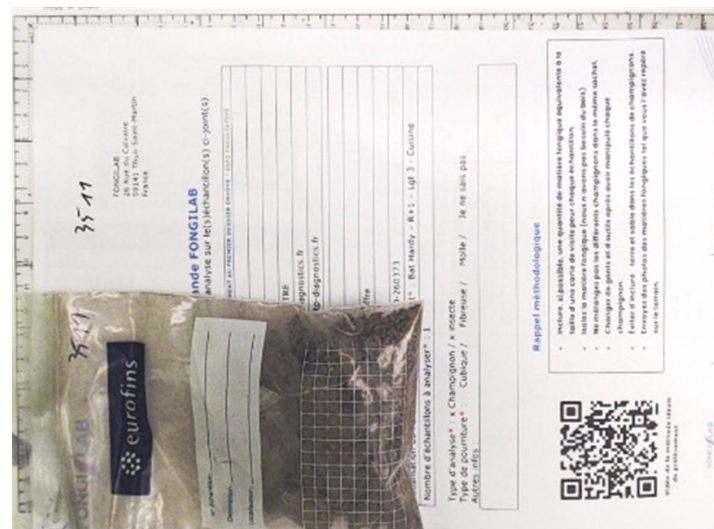
## RÉSULTATS D'ANALYSES : **CURCULIONIDAE SP**

N° dossier FONGILAB : **D352325**  
Réception & d'analyse : **07/04/2025**  
Référence client : **C-DI78-2025-30-260373**  
Adresse de prélèvement : **10 Rue Du Marechal Joffre 78000 VERSAILLES**  
Localisation du prélèvement : **Bat Hardy - R+1 -Lgt3 - Cuisine**

Le charançon du bois est souvent observé partout en Europe, il a une certaine tolérance en ce qui concerne ses conditions de vie, nécessitant simplement un taux d'humidité d'au moins 10% et une température stable autour de 20°C pour bien se développer. C'est en partie pour cette raison qu'il est fréquemment rencontré dans nos habitations, où les conditions climatiques sont souvent stables et répondent à ses besoins.

Pour prévenir l'installation du charançon dans votre habitation, il est recommandé de surveiller constamment l'état des bois, des planchers, des charpentes. Cette vigilance est d'autant plus nécessaire si vous vous trouvez dans une région au climat humide et chaud. Essayez de maintenir un taux d'humidité intérieure inférieur à 20% car le charançon n'attaque que le bois qui a déjà été attaqué par un champignon, il est donc primordial de prendre des mesures pour limiter les infiltrations d'eau.
