**INSPECTION DETAILLEE  
PERIODIQUE**

Buse métallique - RN70 PR24+122

**DIR CENTRE EST**

Date de l'inspection : 24/02/2009

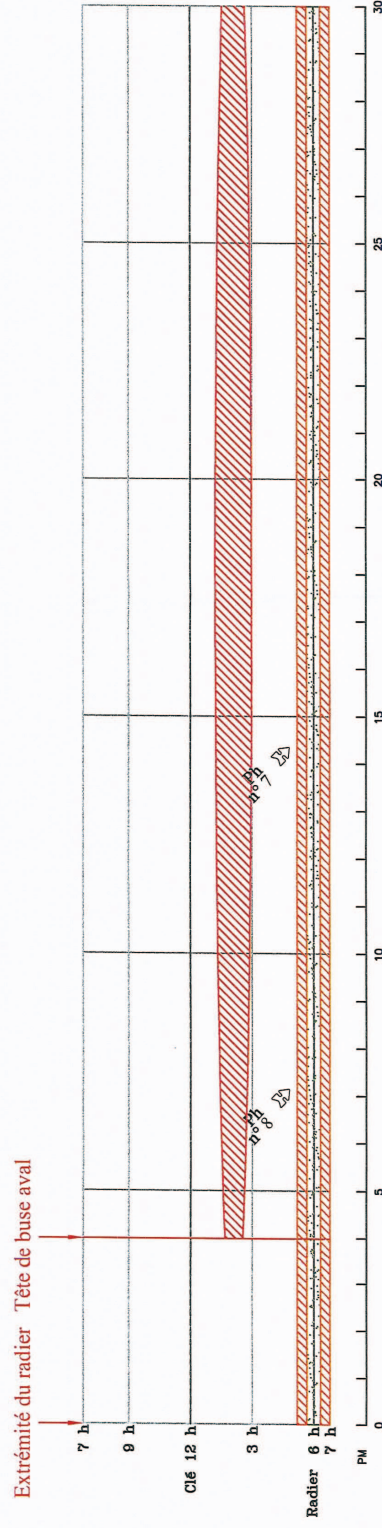
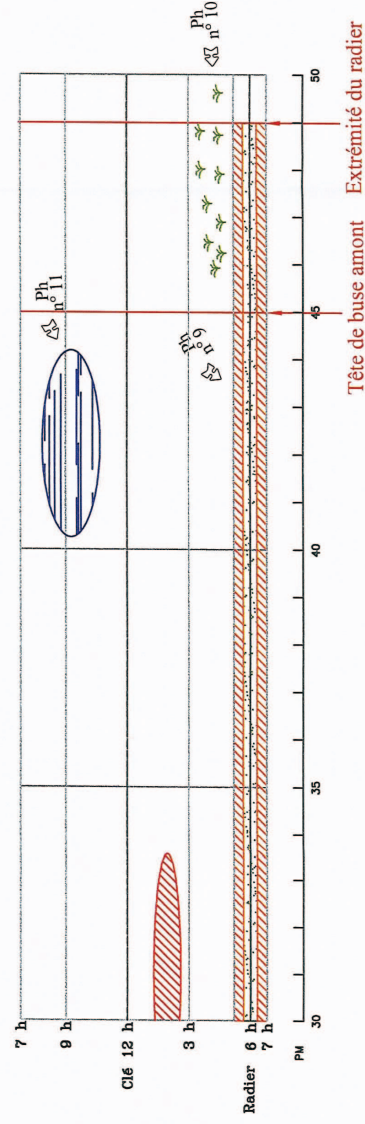
# Développé de l'intérieur de la buse

- Une corrosion générale des plaques (**photo n°7**),
- Nombreuses zones de corrosion foisonnante et de perforation des plaques (**photo n°8**),
- Un dépôt important de sable, de hauteur moyenne 30 cm, sur toute la longueur de l'ouvrage (**photo n°9**, côté Est),
- La présence de dépôts végétaux en extrémité Ouest (**photo n°10**).

- La présence d'une zone d'infiltrations entre les plaques de radier et les plaques latérales, en extrémité Ouest, sur environ 5 m (**photo n°11**),
- La déformation latérale de la buse, avec un phénomène d'écrasement au niveau des liaisons plaques de sommet – plaques latérales Nord , sur 30 m côté Est (**photo n°4**).

- Mise en place d'un radier de protection en béton armé,
- Vérification du serrage des boulons dans la zone d'infiltrations, côté Ouest.

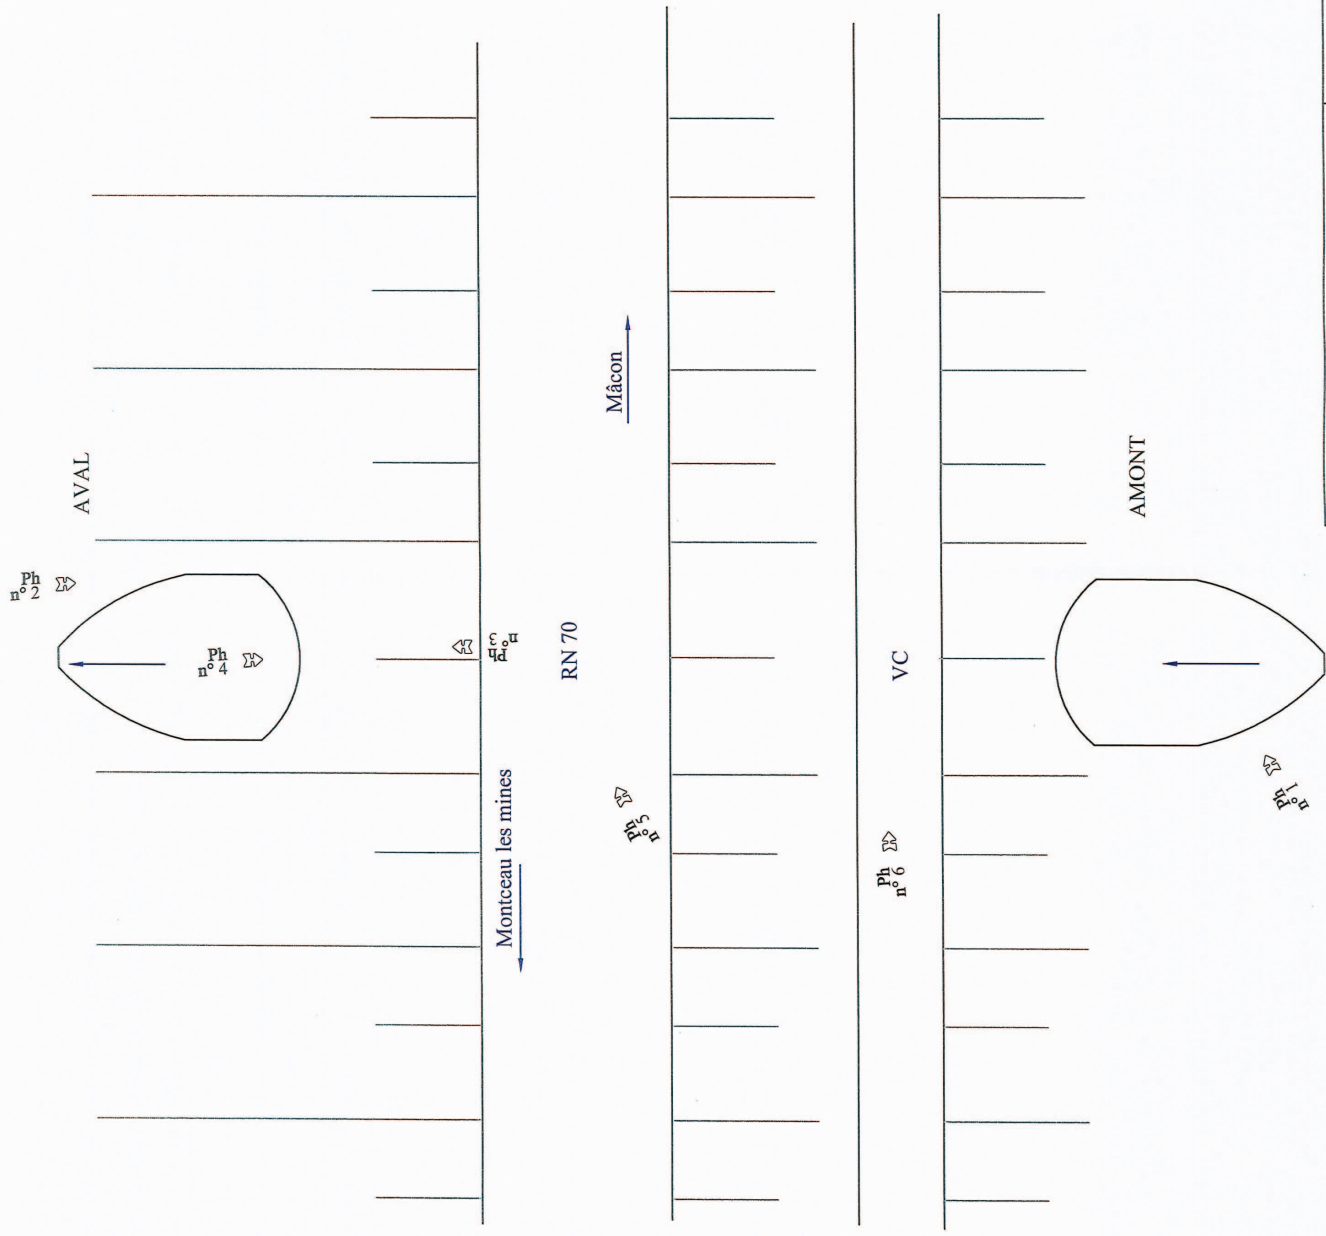
| <p>Ech : 1/100<br/>Plan : 3</p> | <p>BUSE MÉTALLIQUE RN70 PR24+122<br/>Vue en plan</p> | <p>CONCRETE<br/>RHONE ALPES</p> |

Corrosion de la tôle (avec perforations localisées)
-

Végétation
