| Date du rapport | 13/04/2022 |

| AUDIT DU PATRIMOINE BATI |
| CROUS |
| Residence les Landes 1 et 2 |

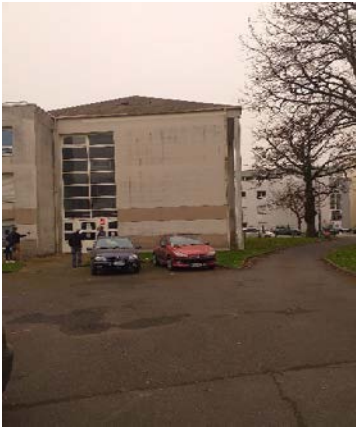
| <b>Photo : 30</b> | <b>Localisation :</b> Façade NORD, bâtiment H |

| Réf. | Lots | N° Photo | Constat | Etat | Nature des travaux | Typologie de l'intervention | Catégorie de l'intervention | Affectation | Coût estimatif des travaux |
|---|---|---|---|---|---|---|---|---|---|
| 2.2.5 | Accessoires: avaloirs, gouttières, trop-pleins, etc. | 29; 30; 31; 32 | Gouttières présentant des salissures, tordues en façade SUD. Fléchissement des chéneaux en leur centre (mauvaise évacuation des eaux de pluies et accumulation de feuilles). Présence d'une plante dans le chéneau en façade Ouest. Présence de crapaudine au niveau des évacuations du toit terrasse. | Etat dégradé | Nécessité de remplacer les chéneaux, de poursuivre un suivi et un nettoyage régulier des chéneaux et des gouttières, ainsi que d'évacuer les feuilles bloquant les crapaudines. | Réfection, Remplacement | GE | Propriétaire | 15 000,00 € |

| <b>Observations :</b> Fléchissement des chéneaux en leur centre | |
