| Date du rapport | 13/04/2022 |

| AUDIT DU PATRIMOINE BATI |
| CROUS |
| Residence les Landes 1 et 2 |

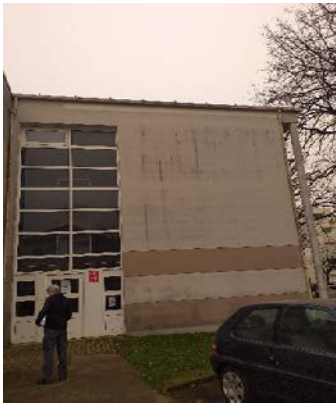
| <b><u>Photo : 11</u></b> | <b><u>Localisation :</u></b> Façade NORD |

| <b><u>Observations :</u></b> Coulures et salissures | |

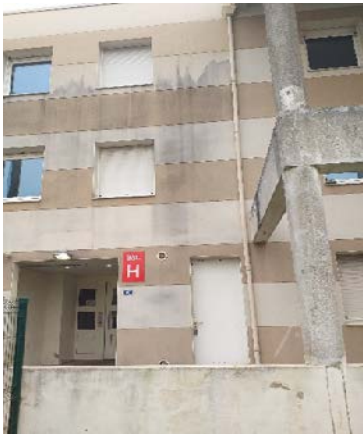
| <b><u>Photo : 13</u></b> | <b><u>Localisation :</u></b> Façade SUD |

| <b><u>Observations :</u></b> Coulores et salissures | |

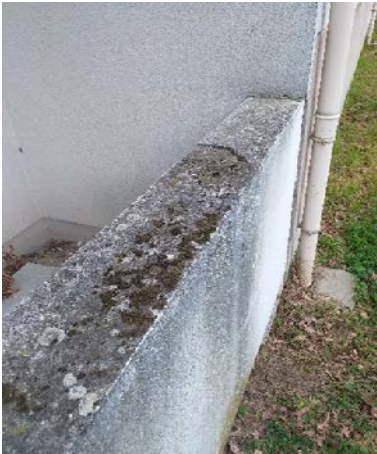
| <b>Photo : 16</b> | <b>Localisation :</b> Façade SUD |

| <b>Observations :</b> Coulures et salissures | |

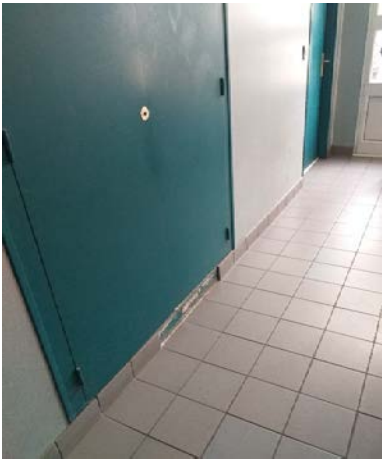
| <b>Photo : 20</b> | <b>Localisation :</b> RdC du bâtiment H |

| <b>Observations :</b> plinthe manquante | |

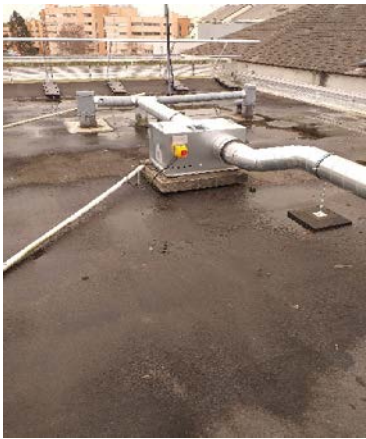
| <b>Photo : 25</b> | <b>Localisation :</b> Toit terrasse |

| Réf. | Lots | N° Photo | Constat | Etat | Nature des travaux | Typologie de l'intervention | Catégorie de l'intervention | Affectation | Coût estimatif des travaux |
|---|---|---|---|---|---|---|---|---|---|
| | <div>o Examen attentif des revêtements</div> | 22; 25 | Ardoises cassées et soulevées. | Etat dégradé | Nécessité de procéder à une réfection complète de la couverture (remplacement des ardoises) après réalisation du diagnostic structurel de la charpente et des travaux de reprise. | Réfection complète | RC | Propriétaire | voir chiffrage couverture (point 2.2) |

| <b>Observations :</b> Bon état et étanchéité du matériel technique présent sur la toiture | |

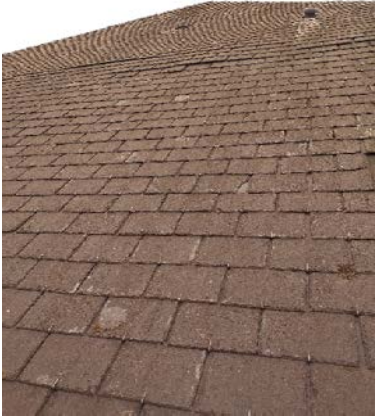
| <b>Photo : 26</b> | <b>Localisation :</b> Toitures des bâtiments H et I |

| Réf. | Lots | N° Photo | Constat | Etat | Nature des travaux | Typologie de l'intervention | Catégorie de l'intervention | Affectation | Coût estimatif des travaux |
|---|---|---|---|---|---|---|---|---|---|
| | <div>o Dégradation bois</div> | 19; 26; 27 | Fléchissement de la couverture, soulèvement des ardoises. | Etat dégradé | Nécessité de procéder à une réfection de la couverture après réalisation d'un diagnostic structurel de la charpente et des travaux de reprise. | Structure, Réfection complète | RC | Propriétaire | voir chiffrage couverture (point 2.2) |

| <b>Observations :</b> Ardoises soulevées | |

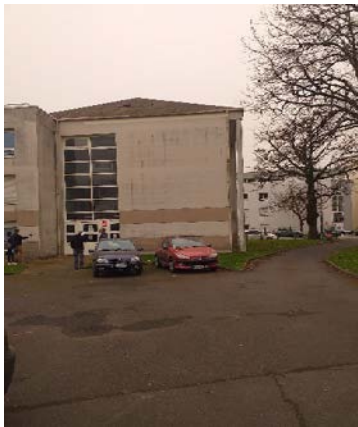
| <b>Photo : 30</b> | <b>Localisation :</b> Façade NORD, bâtiment H |

| Réf. | Lots | N° Photo | Constat | Etat | Nature des travaux | Typologie de l'intervention | Catégorie de l'intervention | Affectation | Coût estimatif des travaux |
|---|---|---|---|---|---|---|---|---|---|
| 2.2.5 | Accessoires: avaloirs, gouttières, trop-pleins, etc. | 29; 30; 31; 32 | Gouttières présentant des salissures, tordues en façade SUD. Fléchissement des chéneaux en leur centre (mauvaise évacuation des eaux de pluies et accumulation de feuilles). Présence d'une plante dans le chéneau en façade Ouest. Présence de crapaudine au niveau des évacuations du toit terrasse. | Etat dégradé | Nécessité de remplacer les chéneaux, de poursuivre un suivi et un nettoyage régulier des chéneaux et des gouttières, ainsi que d'évacuer les feuilles bloquant les crapaudines. | Réfection, Remplacement | GE | Propriétaire | 15 000,00 € |

| <b>Observations :</b> Fléchissement des chéneaux en leur centre | |

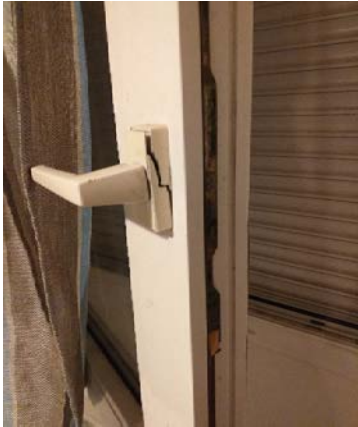
| <b><u>Photo : 33</u></b> | <b><u>Localisation :</u></b> Bâtiment H, chambre 12 |

| <b><u>Observations :</u></b> Poignée endommagée | |

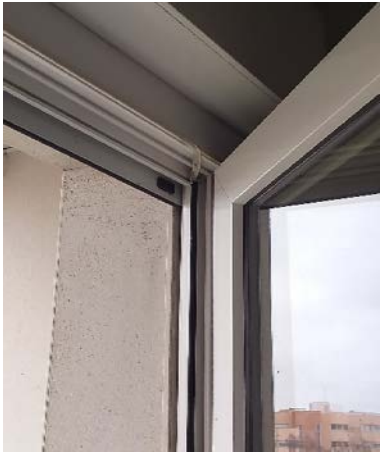
| <b><u>Photo : 35</u></b> | <b><u>Localisation :</u></b> Bâtiment I, chambre 22 |

| Réf. | Lots | N° Photo | Constat | Etat | Nature des travaux | Typologie de l'intervention | Catégorie de l'intervention | Affectation | Coût estimatif des travaux |
|---|---|---|---|---|---|---|---|---|---|
| | o Joint extérieur défectueux | 34; 35; 36 | Infiltrations d'air sur la majorité des menuiseries. Le rapport CETRAC indique que 11% des déperditions thermiques sont dues aux vitrages. Menuiserie ne répondant plus aux prestations énergétiques attendues. | Etat dégradé | Nécessité de procéder au remplacement de toutes les menuiseries extérieures. | Remplacement généralisé | RC | Propriétaire | 100 000,00 € |

| <b><u>Observations :</u></b> Joint d'étanchéité défectueux, menuiserie non étanche à l'air | |

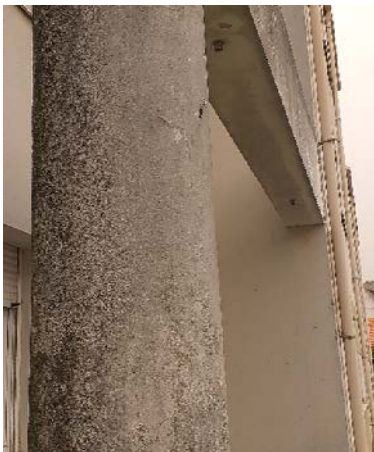
| <b><u>Photo : 37</u></b> | <b><u>Localisation :</u></b> Façade SUD |

| <b><u>Observations :</u></b> Eclats sur les poteaux | |

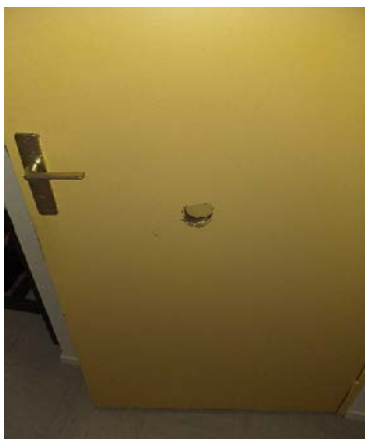
| <b><u>Photo : 38</u></b> | <b><u>Localisation :</u></b> Bâtiment H, chambre 21 |

| <b><u>Observations :</u></b> Impact sur la porte de la salle d'eau | |

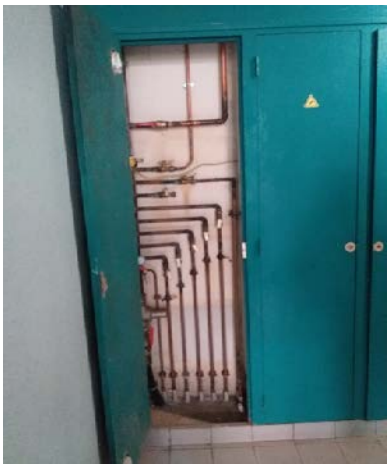
| <b><u>Photo</u> : 47</b> | <b><u>Localisation</u> :</b> Bâtiment H, hall du RdC |

| <b><u>Observations</u> :</b> Placard technique | |

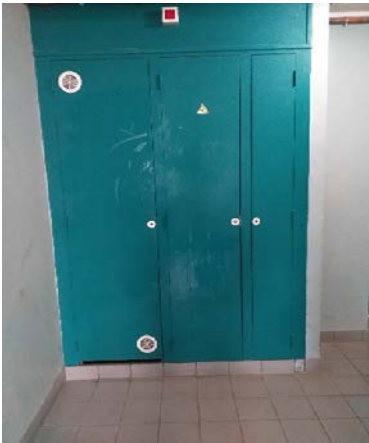
| <b>Photo : 48</b> | <b>Localisation :</b> Bâtiment H, hall du RdC |

| <b>Observations :</b> Condensation sur les portes du placard technique | |

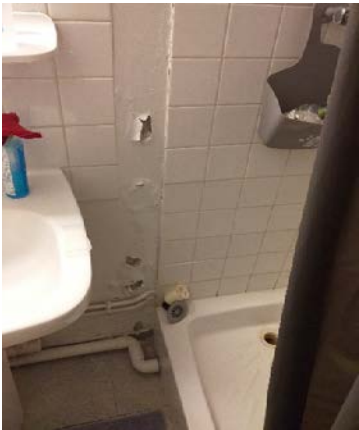
| <b><u>Photo</u> : 51</b> | <b><u>Localisation</u> :</b> Bâtiment I, chambre 26 |

| <b><u>Observations</u> :</b> Vetusté des revêtements muraux des salles d'eau | |

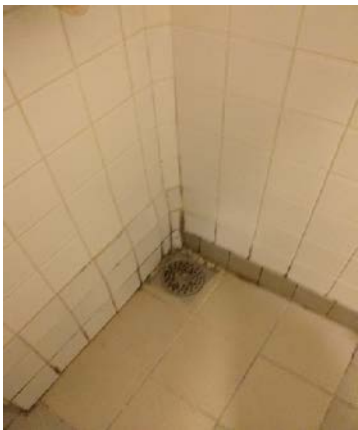
| <b><u>Photo :</u></b> 53 | <b><u>Localisation :</u></b> Bâtiment H, chambre 4 |

| <b><u>Observations :</u></b> Joints de carrelage défectueux | |

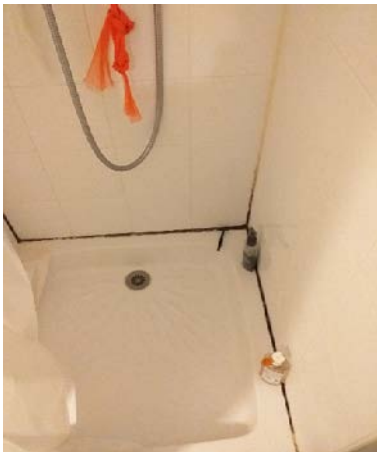
| <b><u>Photo :</u></b> 55 | <b><u>Localisation :</u></b> Bâtiment H, chambre 12 |

| <b><u>Observations :</u></b> Joints de carrelage défectueux | |

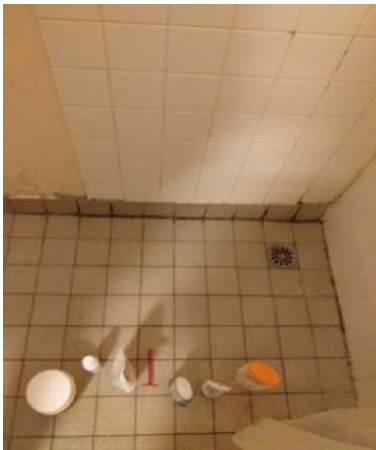
| <b><u>Photo</u> : 54</b> | <b><u>Localisation</u> :</b> Bâtiment H, chambre 7 |

| <b><u>Observations</u> :</b> Joints de carrelage défectueux | |

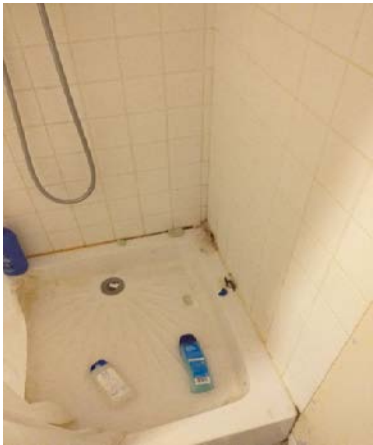
| <b><u>Photo</u> : 56</b> | <b><u>Localisation</u> :</b> Bâtiment I, chambre 11 |

| <b><u>Observations</u> :</b> Joints de carrelage défectueux | |

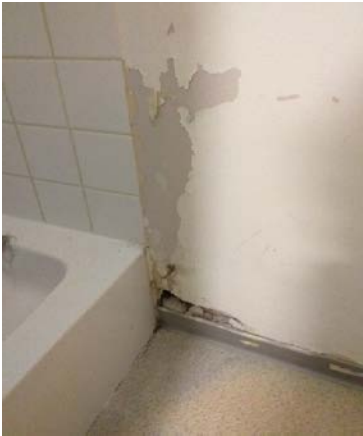
| <b><u>Photo</u> : 61</b> | <b><u>Localisation</u> :</b> Bâtiment H, chambre 10 |

| Réf. | Lots | N° Photo | Constat | Etat | Nature des travaux | Typologie de l'intervention | Catégorie de l'intervention | Affectation | Coût estimatif des travaux |
|---|---|---|---|---|---|---|---|---|---|
| 5.2 | Revêtements muraux : | 59; 60; 61 | Ensemble des revêtements muraux en mauvais état. | Etat dégradé | Reprise de l'ensemble des revêtements muraux des chambre, salles d'eau, parties communes. | Réfection complète | GE | Gestionnaire | 71 000,00 € |

| <b><u>Observations</u> :</b> Vetusté des revêtements muraux des salles d'eau | |

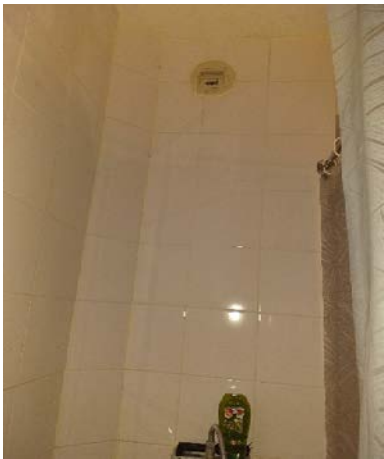
| <b>Photo : 62</b> | <b>Localisation :</b> Bâtiment I, chambre 4 |

| <b>Observations :</b> Absence du boîtier extérieur de la grille de prise d'air | |

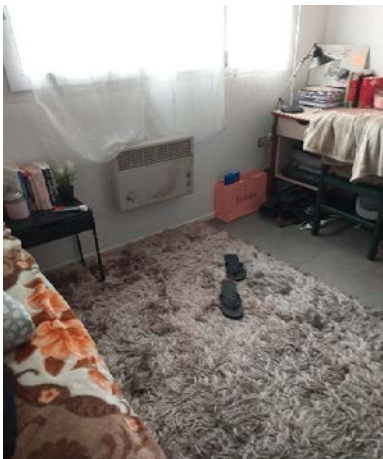
| <b><u>Photo :</u></b> 67 | <b><u>Localisation :</u></b> Bâtiment H, chambre 2 |

| <b><u>Observations :</u></b> Radiateurs en très mauvais état | |
