## DIAGNOSTIC ETAT DE CONSERVATION LES LANDES 1 ET 2

RUE DES LANDES  
44000 NANTES

Rapport n° 23975623-1 rev 1

**Rapport de novembre 2024**

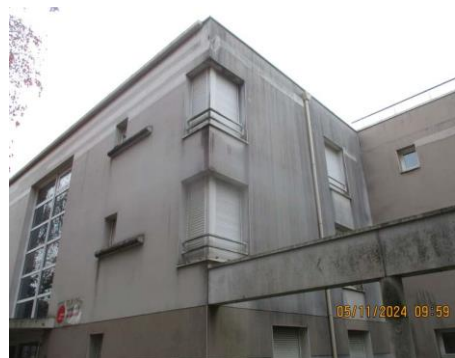
**SOLIDITE : GROS ŒUVRE ET STRUCTURE**

Le bâtiment est structurellement réalisé en maçonnerie enduite et ossature poteau poutre en béton armé. Présence de plancher haut en béton et murs de refends en maçonnerie.

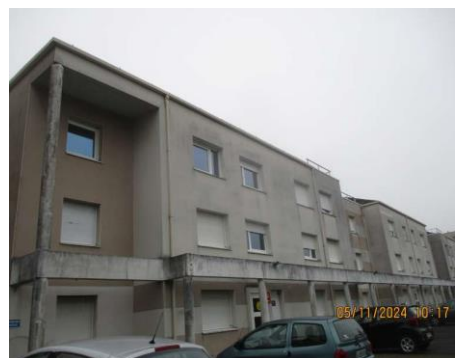
**SOLIDITE : GROS ŒUVRE ET STRUCTURE**

Présence d'une structure extérieure décorative à ossature poteau poutre en béton armé.

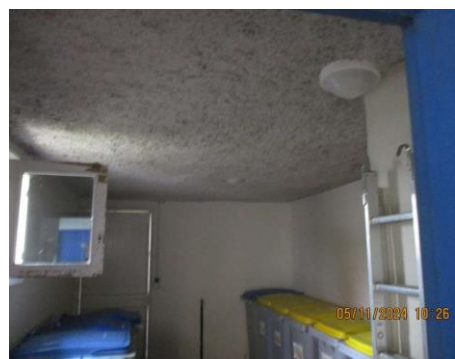
**SOLIDITE : GROS ŒUVRE ET STRUCTURE**

Les locaux poubelle sont en mur de maçonnerie enduite ou en béton armé, avec flocage en sous face.

Le plancher bas est un dallage en béton armé (sol brut)

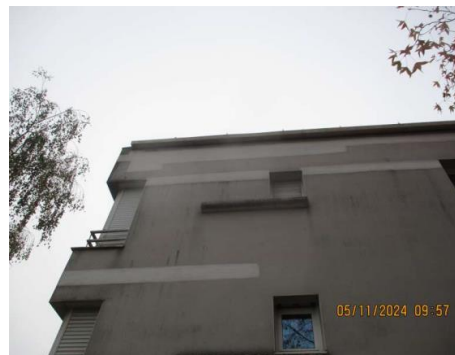
**CLOS : ENDUITS EXTERIEURS**

Les façades extérieures de chaque plot sont en maçonnerie enduites.

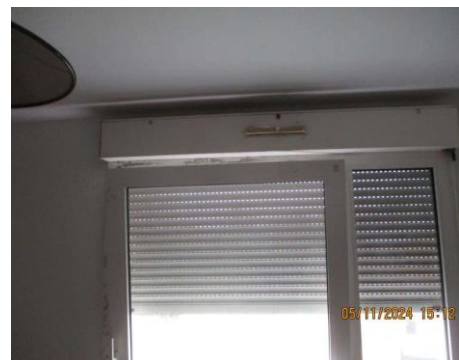
### CLOS : MENUISERIES EXTERIEURES

Les menuiseries extérieures sont en PVC et équipées de volets roulants manuels en PVC également.

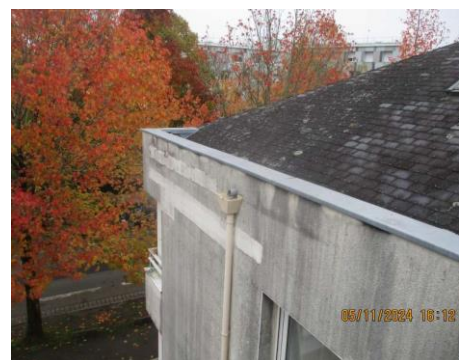
### COUVERT : ETANCHEITE

La couverture de chaque plot est constituée d'ardoises naturelles posées sur liteaux, supportés par une charpente en bois massif. Les cheneaux sont en zinc, avec descentes EP extérieures en PVC. Présence de couvertines en zinc en couronnement d'acrotère

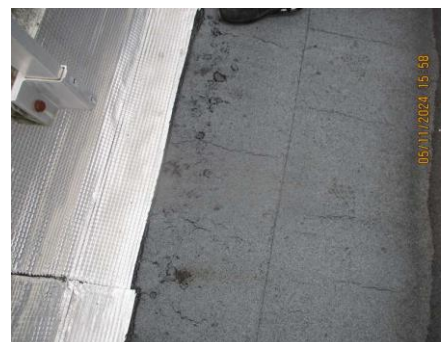
### COUVERT : ETANCHEITE

Les toitures terrasses reliant chaque plot sont composées d'un complexe d'étanchéité élastomère auto protégée bi-pente, avec relevés d'étanchéité de type pax alu et présence de garde-corps de sécurité autoportants en aluminium.

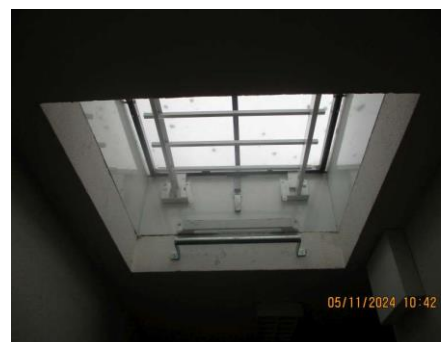
### COUVERT : LANTERNEAUX

Chaque toiture terrasse comporte un lanterneau situé au droit du dégagement. Le désenfumage des escaliers est assuré par un ouvrant en façade.

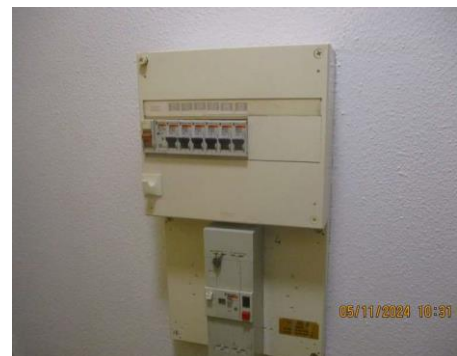
### EQUIPEMENTS TECHNIQUES : INSTALLATION ELECTRIQUE

L'installation électrique est en bon état apparent (gaines palières, tableaux électriques, etc....).

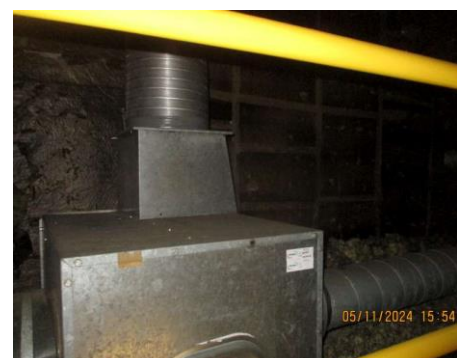
### EQUIPEMENTS TECHNIQUES : VMC

Chaque plot dispose d'un groupe de VMC disposé dans les combles.

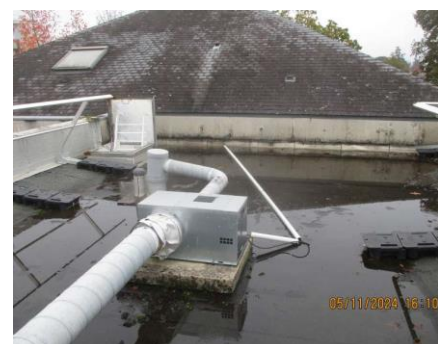
### EQUIPEMENTS TECHNIQUES : VMC

Les toitures terrasses reliant chaque plot comportent également un groupe de VMC.

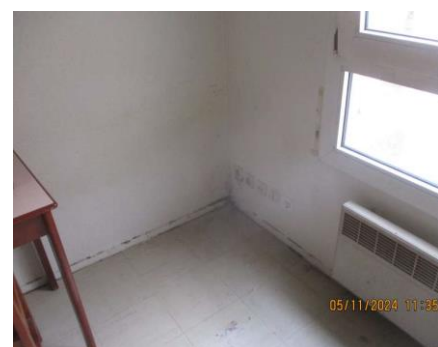
### EQUIPEMENTS TECHNIQUES : CHAUFFAGE

Le chauffage des locaux est assuré par des convecteurs électriques, en bon état de conservation apparent

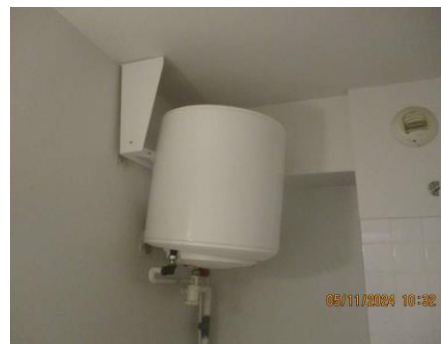
**EQUIPEMENTS TECHNIQUES : ECS**

Chaque appartement dispose d'un ballon d'eau chaude, en bon état de conservation apparent
