# Avis de solidité

## Diagnostic et évaluation de la capacité portante Structure de charpente bois Résidence universitaire Les Landes – Nantes (44)

**Date du rapport :** 22/04/2025

**N° de dossier :** 2504 IDATL 000007

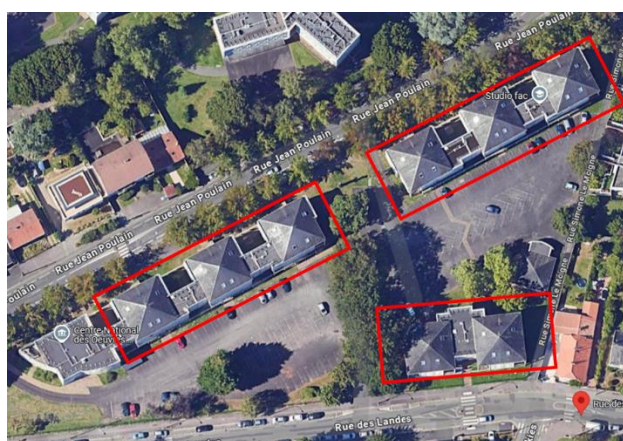
Figure 1. Bâtiments diagnostiqués

Les charpentes en étude correspondent à celles des toitures à comble habitable à 4 versants (Figure 1). Le diagnostic a été réalisé le 14/04/2025. Les inspections ont porté uniquement sur les zones accessibles depuis les trappes d'accès aux combles (Figure 2).

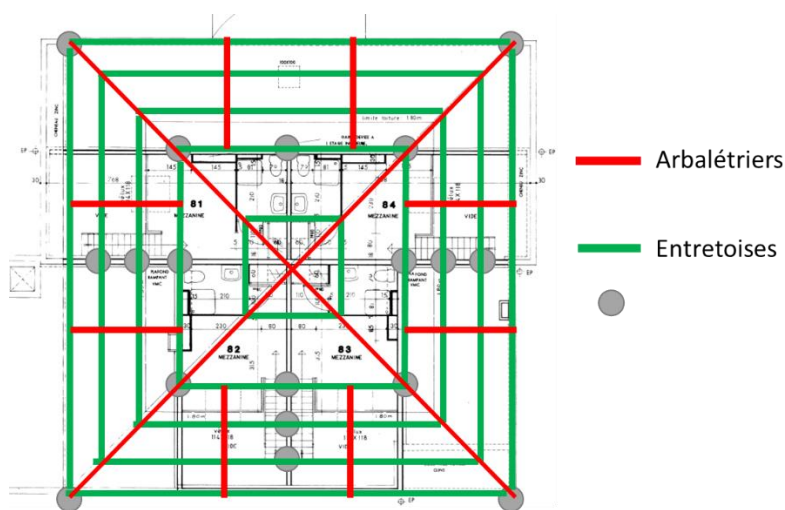
Figure 3. Hypothèse de distribution des de la charpente

La charpente de toiture est composée d'arbalétriers et d'entretoises servant de support aux chevrons et aux liteaux de la couverture en ardoise. D'après les observations réalisées sur site et l'analyse des plans d'architecture, il est supposé que la distribution des éléments porteurs suit le schéma présenté à la Figure 3.

Cette configuration ne correspond pas exactement à l'ensemble des charpentes, mais elle est considérée comme sécuritaire pour l'évaluation de la capacité portante par calcul.

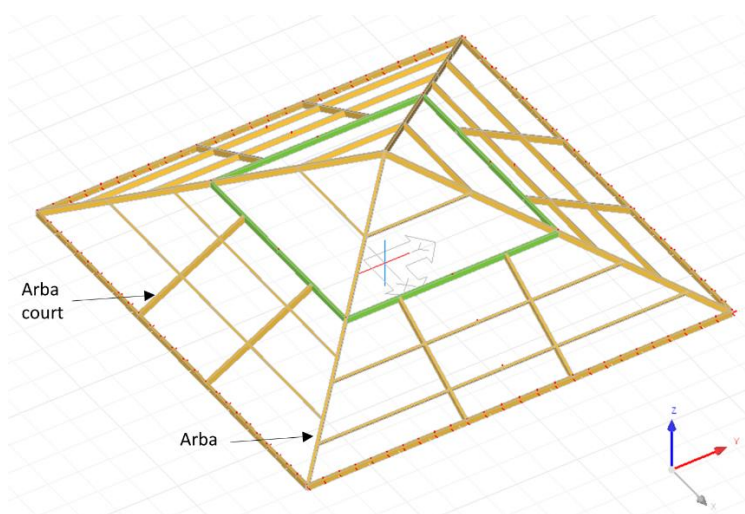
Figure 13. Modèle de calcul de toiture.

Bien qu'il existe une légère différence dans la disposition des arbalétriers courts entre les bâtiments A, B, C, H et les bâtiments D, E, F, et que seulement un quart de la toiture ait été accessible pour le relevé, un modèle générique unique, représentatif de l'ensemble des toitures, a été élaboré (Figure 13)
