# Diagnostic de risques suite à l'évolution d'instabilités en lien avec une ancienne carrière de gypse – Prat-Bonrepaux/Mercenac (09)

Rapport final

**BRGM/RP-74646-FR**

Version 0 du 2 juillet 2025

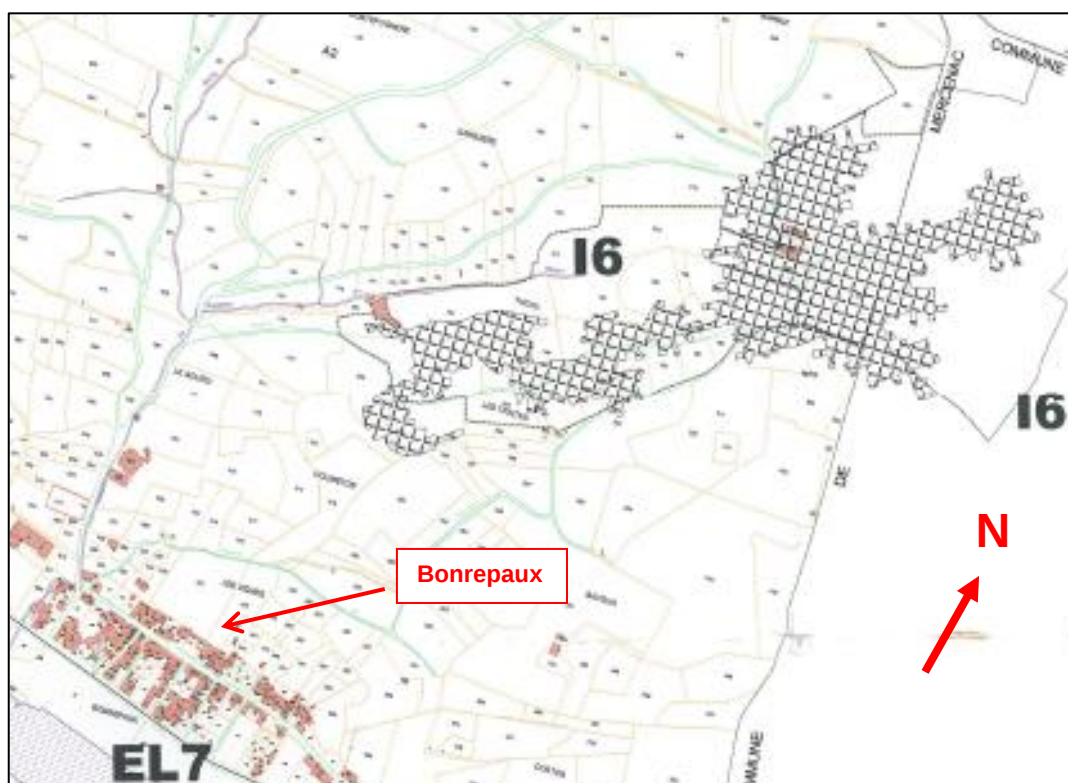
figure 4 - Emprise de la zone exploitée selon le plan des servitudes de la commune

- dans un second temps, été réalisée en souterrain (à partir semble-t-il de 1910), et s'est poursuivie jusqu'en 2003 (déclaration de fin de travaux datée du 17 février 2003 et procès-verbal de recollement daté du 4 janvier 2006). La figure 4 présente l'emprise des zones exploitées en souterrain selon le plan des servitudes de la commune.

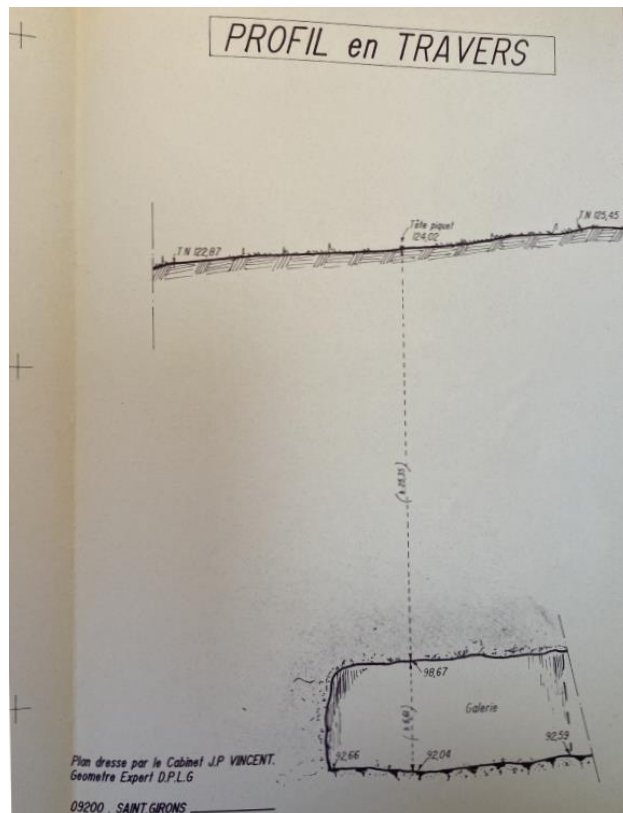
Figure 7 : Plan d'implantation du futur puits d'aérage réalisé par les Etablissements BOUE en décembre 1989

Un plan en coupe retrouvé montre la hauteur de recouvrement à 25 m dans la zone nord-est (plan d'implantation du futur puits d'aérage réalisé par les Etablissements BOUE en décembre 1989 (figure ci-dessous).

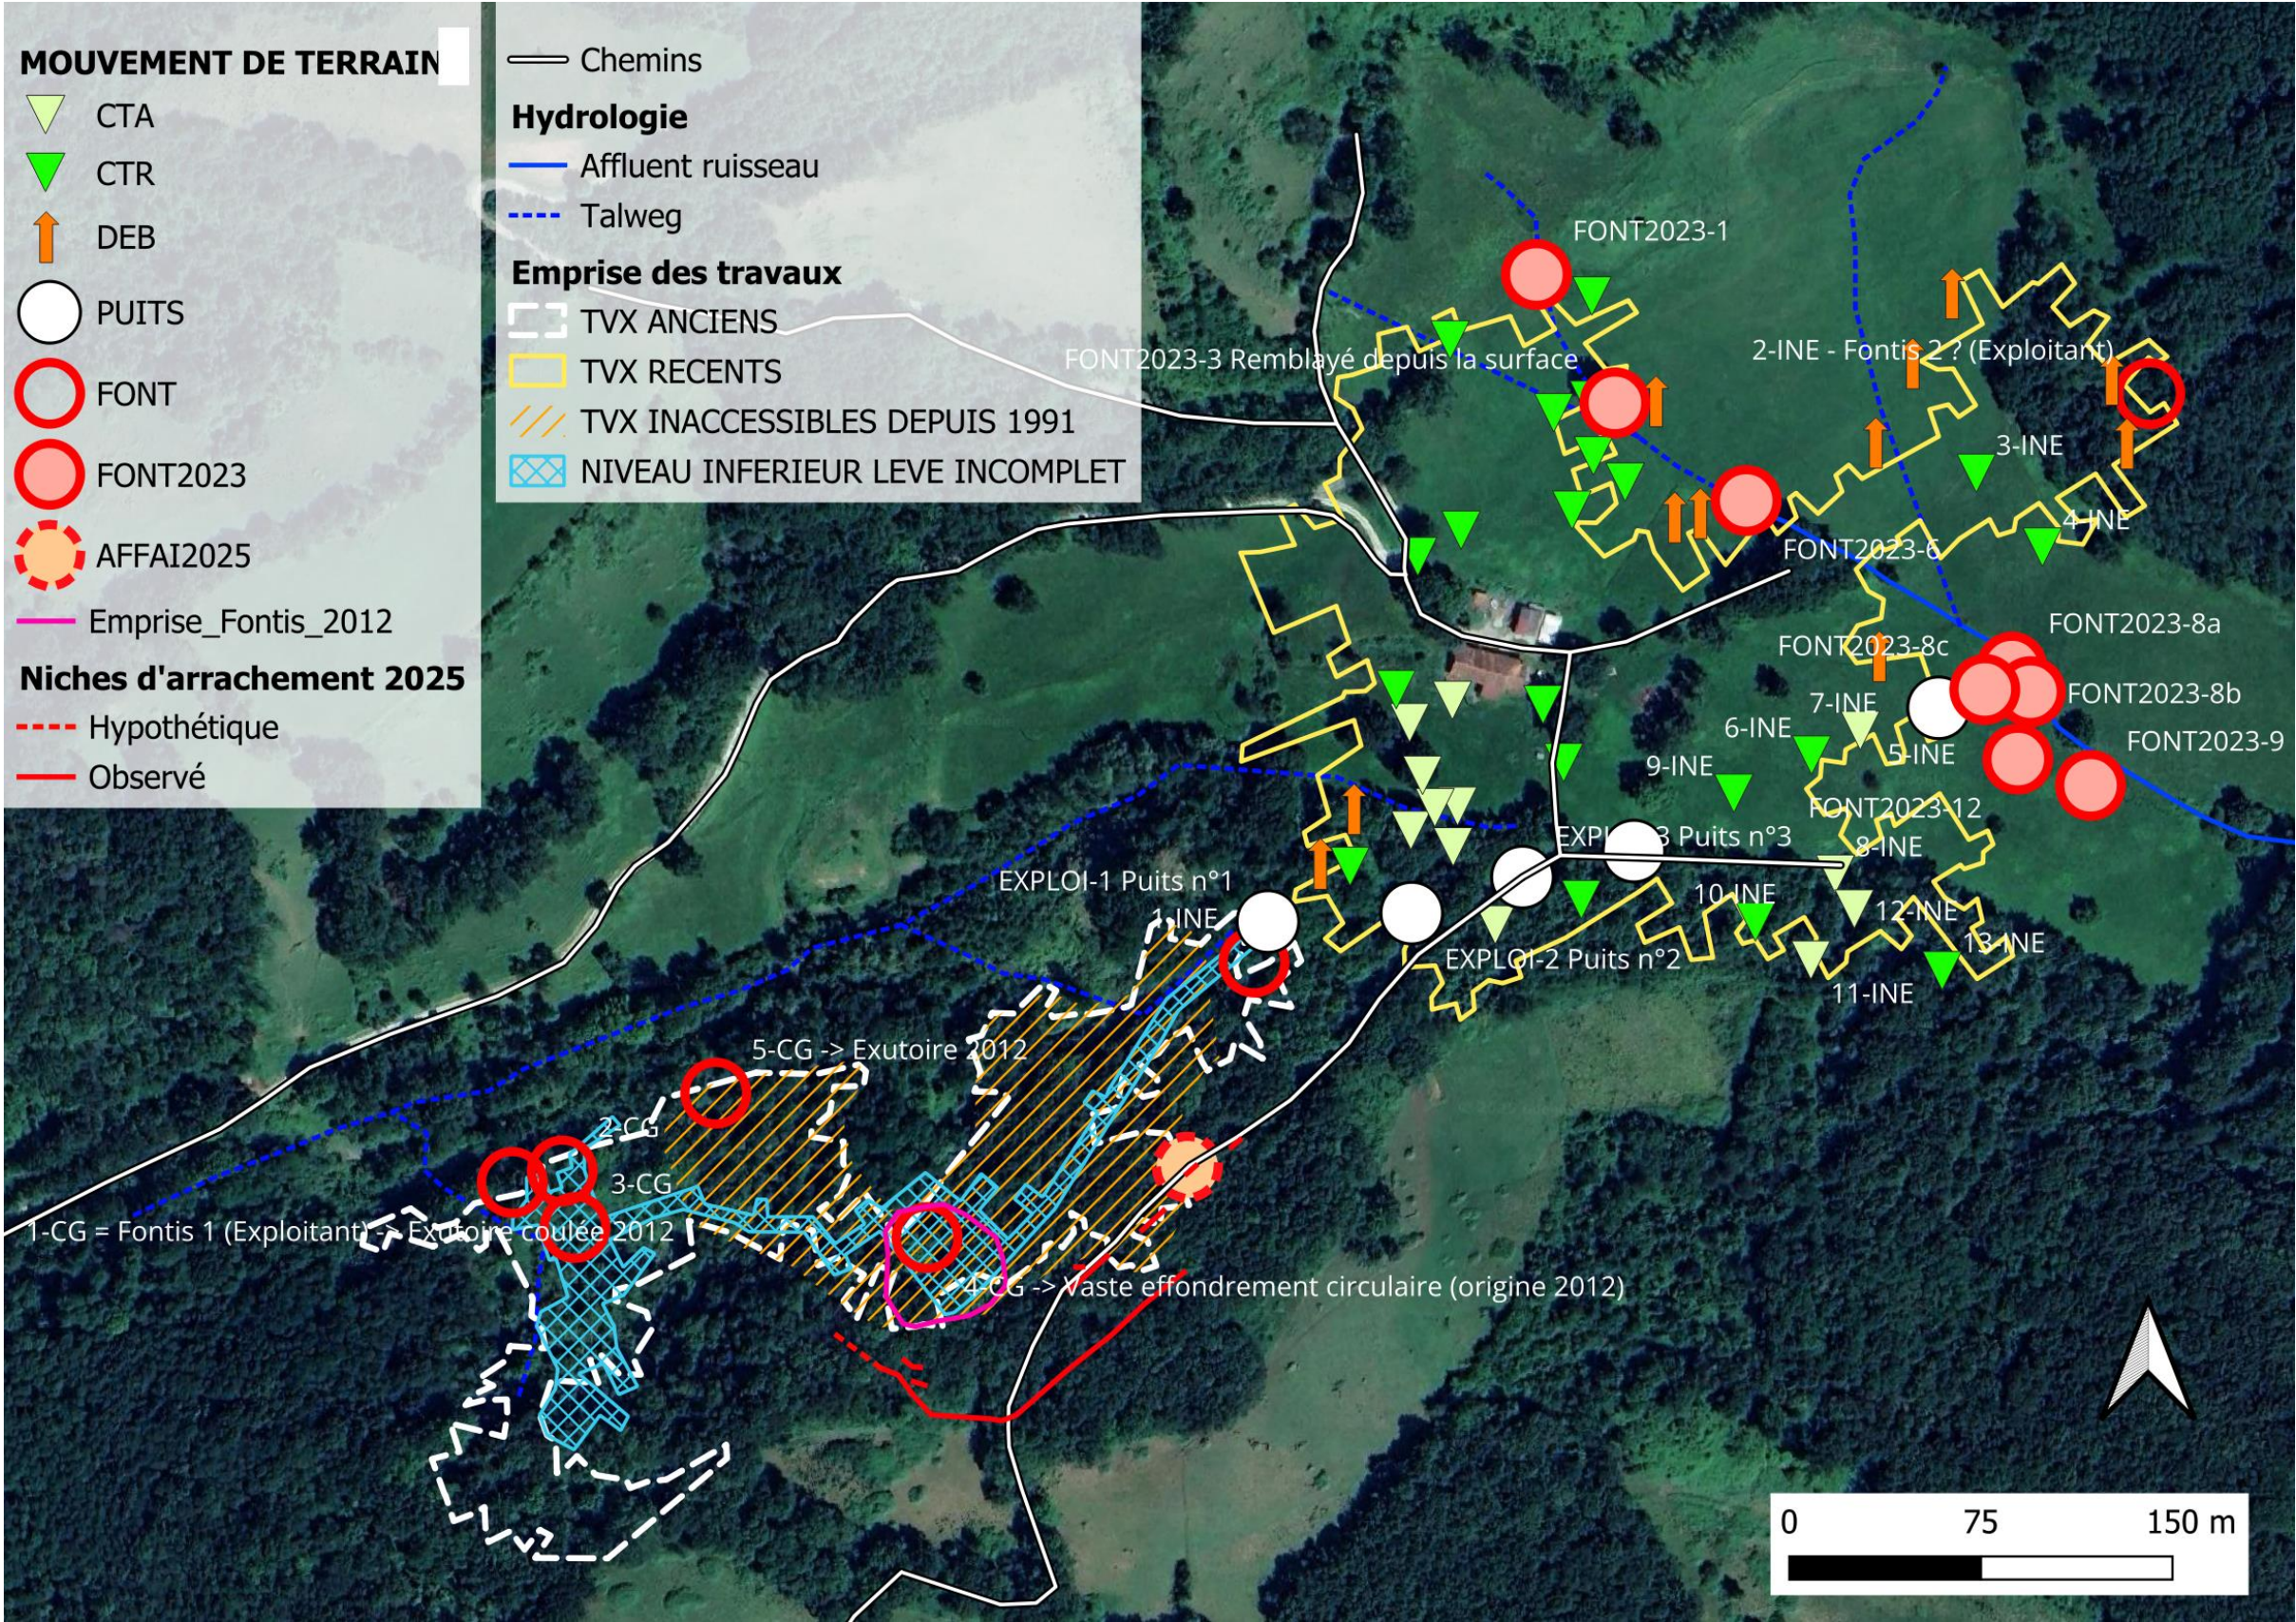
La consolidation des données d'archives (plans, relevés de désordres, expertise) a permis de dresser un SIG des données disponibles (figure 8). Ce système d'informations a été constitué à l'occasion de l'expertise menée par le BRGM en 2023 et enrichi à l'occasion de la présente expertise (figure 9) (BRGM/RP-73200-FR). Cette synthèse ne se veut pas exhaustive et devra être détaillée autant que nécessaire en cas d'approfondissement de l'étude.

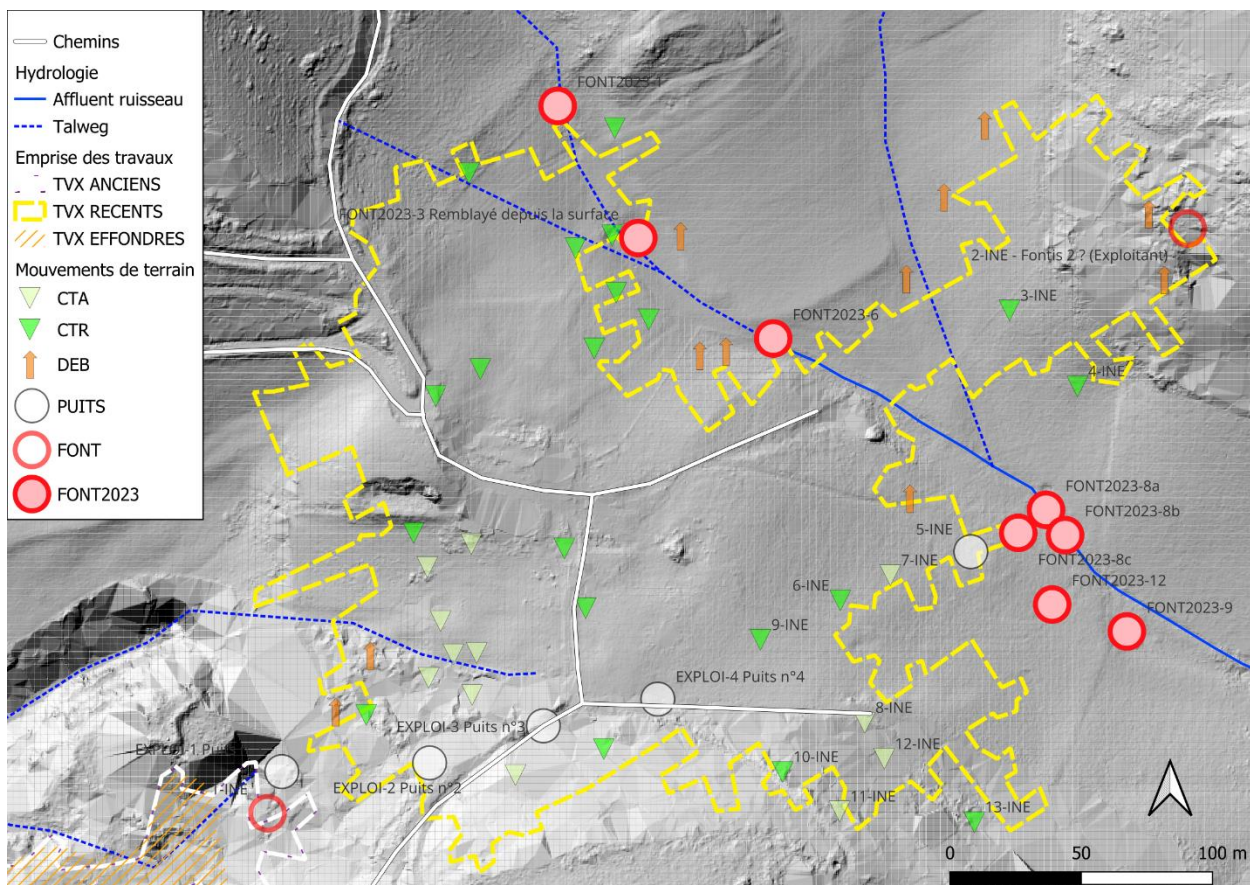
figure 13 - Mise à jour de la cartographie des mouvements de terrain localisés par rapport à l'emprise des travaux de carrière sur l'ombrage issu du LIDAR HD (FONT : fontis / AFFAI : affaissement)

En 2023, la DREAL avait fait réaliser un levé drone de la zone de travaux récents. 8 fontis avaient été pointés et visités par le BRGM (figure 13). 6 d'entre-eux ont été de nouveau visités lors de la visite du 19 mai 2025 (comparaison photo et dimensions en figure 14). Les fontis 3, 8a et 9 présentent des évolutions significatives au cours des deux dernières années. D'après le témoignage du propriétaire, les fontis 3 et 8c ont évolués suite aux pluies de début mai 2025 (30,7 mm le 04 mai 2025 d'après l'interpolation SAFRAN, cf. section 2.4).

Pour mémoire, la note technique rédigée par le CEREMA en 2017 illustre deux affaissements en formation, l'un d'entre eux semble correspondre au FONT8b ou au FONT8b (figure 13).

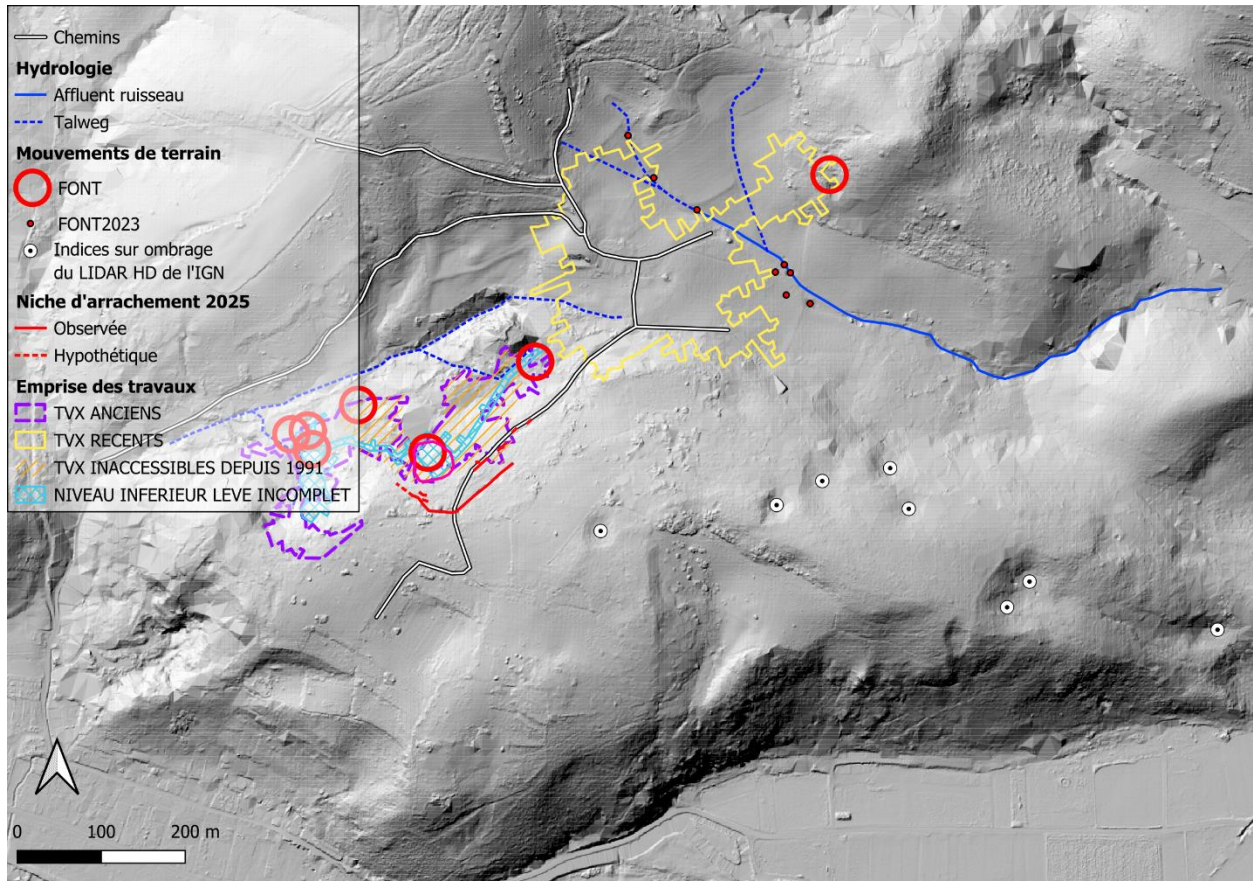
figure 16 – Indices de dolines pointés sur l'ombrage du levé LIDAR HD de l'IGN (2023)

En complément, l'analyse du LIDAR HD réalisé par l'IGN en 2023, met en évidence des indices de dolines apparaissent hors emprise de la carrière, au droit du synclinal constitué de formations calcaires sur gypse (figure 16). Ces indices repérés sur MNT n'ont pas été visités sur le terrain, mais suggèrent la présence de phénomènes d'effondrement/affaissement naturels.

Les données du LiDAR HD de l'IGN (disponibles depuis 2023) ont permis à posteriori de repérer des indices topographiques pouvant être des instabilités, y compris dans des zones fortement végétalisées. Ces « indices » ont été visités pour partie lors de la visite de terrain dans les zones accessibles. On relève également que de nouveaux indices (y compris hors zone d'emprise des carrières) sont apparents (figure 16).
