# Diagnostic de risques suite à un effondrement de terrain sur Prat-Bonrepaux/Mercenac (09)

Rapport final

**BRGM/RP-73200-FR**

Version 0 du 30 novembre 2023

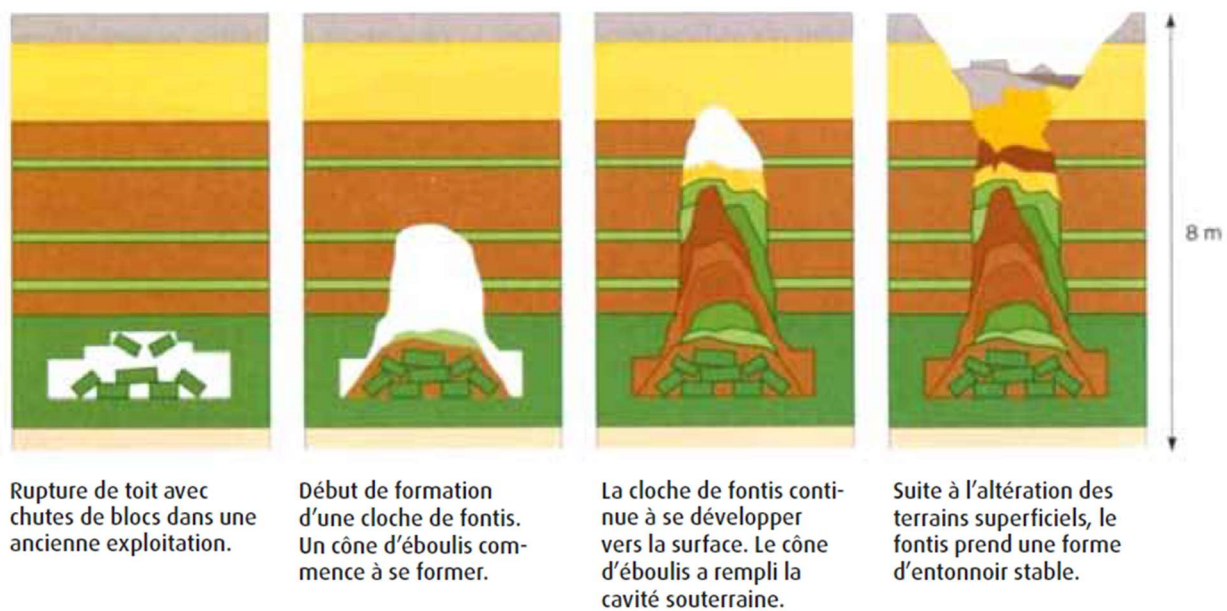
Figure 16 : Schéma du développement d'une cloche de fontis (INERIS, guide PPR cavités souterraines)

- De la remontée en surface d'une rupture du « toit » d'une cavité. Lorsque la voûte initiée par la rupture du premier banc rocheux ne se stabilise pas mécaniquement du fait de la présence de bancs massifs au sein du recouvrement, elle se propage progressivement vers la surface (Figure 16).
- De la rupture d'un puits par l'effondrement de la structure mise en place en tête d'un puits vide (plancher en bois, voûte en briques, dalle, bouchon, etc.) ou par débouillage d'un puits remblayé.

Dans ces conditions les remontées de fontis sont géométriquement possibles pour des recouvrements allant jusque 75 m. Pour un rayon en toit de 5,1 m (soit 90% du diamètre envisageable en voute), cette valeur chute à environ 55 m. Cette analyse montre que **l'apparition de fontis isolé de diamètre 10 m est complètement attendue sur l'ensemble du site** exploité récemment. Ceci est confirmé par les observations en surface. Les 1ères manifestations s'observent au niveau des axes de circulation d'eau (talwegs) et dans les zones de recouvrement les moins importantes a priori (points bas topographiques relatifs).

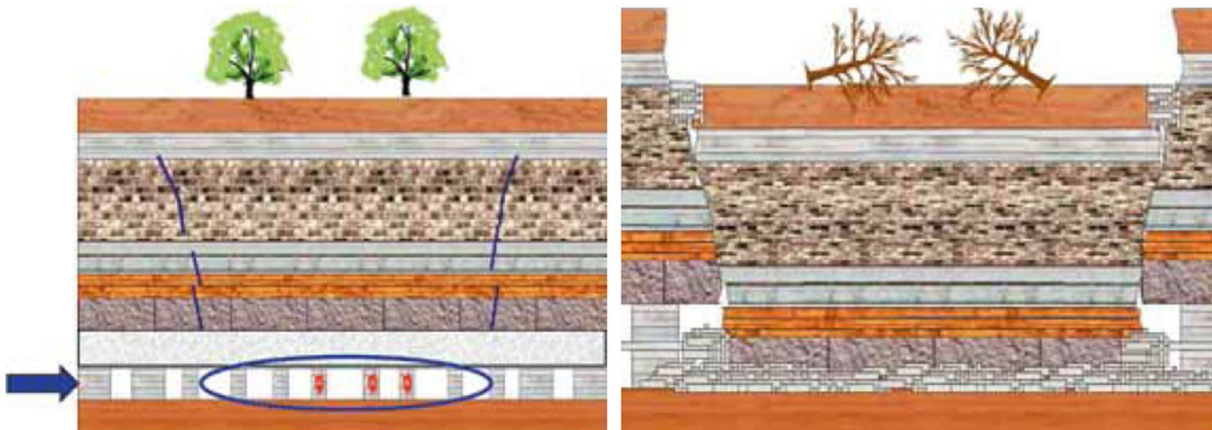
Figure 17 : Schéma du développement d'un effondrement généralisé (INERIS, guide PPR cavités souterraines)

Les effondrements en masse, également appelés effondrements généralisés, ne se développent qu'au sein d'exploitations présentant une extension latérale importante. De tels phénomènes supposent l'existence d'une zone d'exploitation avec des taux de défruitement (rapport de la surface des vides à la surface totale) élevés, des volumes de vides importants et des configurations d'exploitation fragiles (piliers sous-dimensionnés, élancement important, etc.).

Ils trouvent leur origine dans une ruine générale des piliers, associée à la rupture concomitante des terrains de recouvrement et se développent, de fait, fréquemment sous des recouvrements présentant un (ou des) horizon(s) raide(s), capable(s) de reprendre, temporairement, tout ou partie du poids des terrains de recouvrement (et ainsi autoriser la constitution de piliers sous-dimensionnés).

Les valeurs de résistance à la compression ( $R_c$ ) des piliers varient entre 3,5 MPa (en absence d'eau) et 1,8 MPa (en condition saturée soit sur le long terme, extrait rapport INERIS GAI-JMW/JS7L6139/R01). Avec ces valeurs, un calcul sommaire du coefficient de sécurité ( $F =$
