## **Carrière SABOULARD à Prat-Bonrepaux**

29/09/2025

### **Mise en sécurité de la carrière de gypse SABOULARD**

### **Restitution des Conditions Techniques et Financières d'une intervention de l'ADEME**

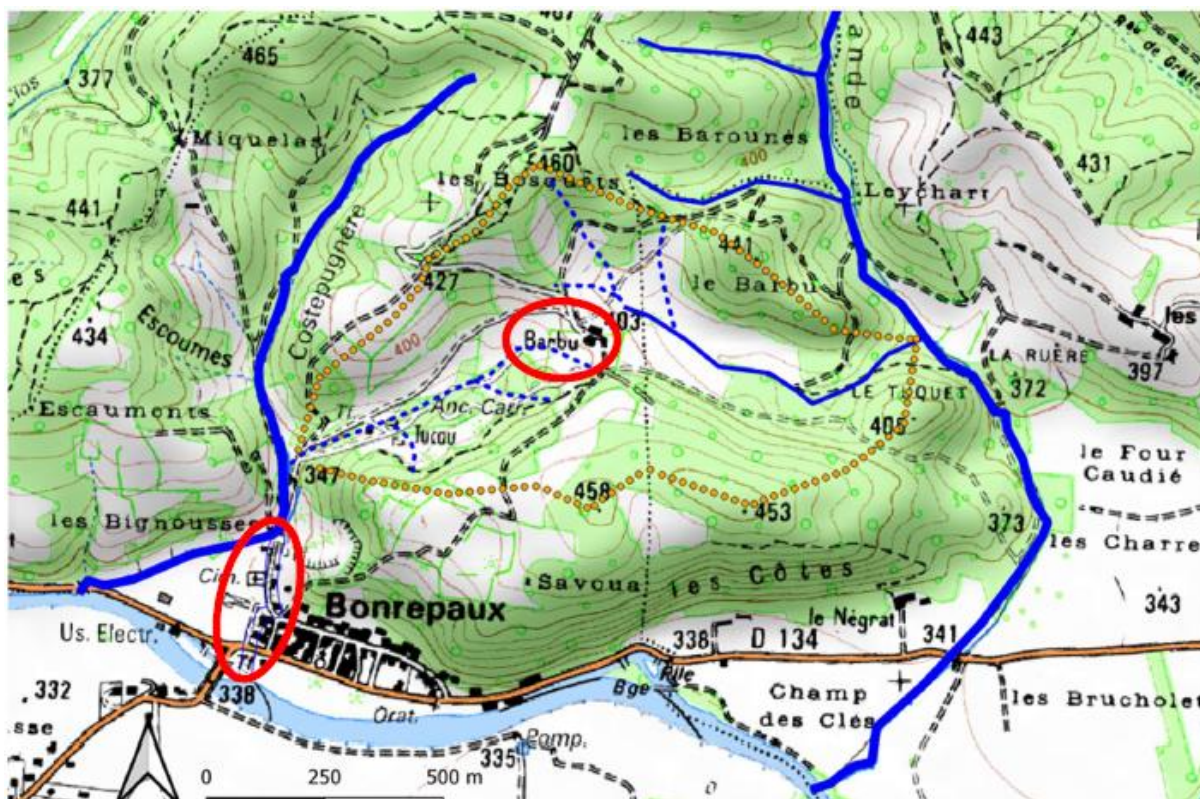
Figure 10 : Détail des zones à enjeux (BRGM 2023)

Les enjeux identifiés au voisinage de la zone des travaux souterrains sont :

- Le village de Bonrepaux et en particulier les habitations le long du ruisseau qui descend de la carrière ;
- La route (piste) d'accès à la ferme du Barbut ;
- Les chemins et sentiers de randonnée ou d'accès aux terrains agricoles ;
- Les terrains agricoles et les zones forestières exploités.

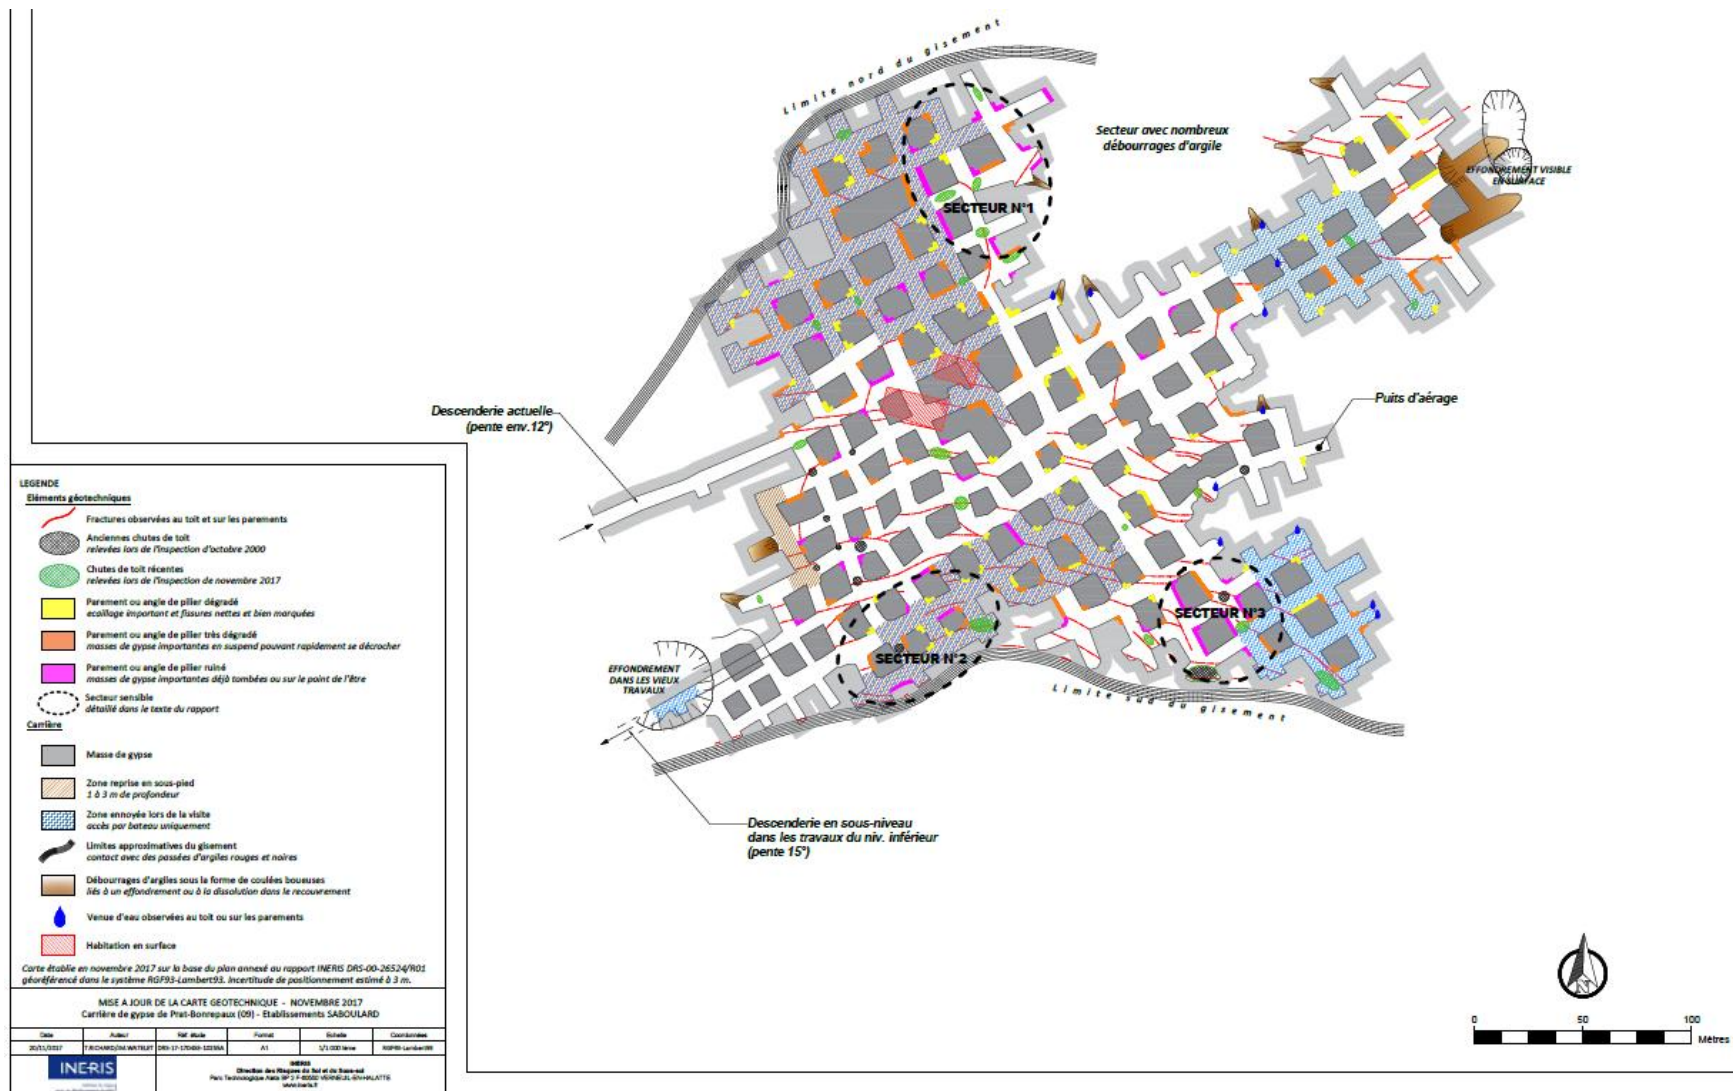
## 9 ANNEXE 2 : CARTE GEOTECHNIQUE ZONE « TRAVAUX RECENTS » (INERIS 2017)

Le rapport de l'INERIS 2017 montre sans ambiguïté des zones concernées par des effondrements de toit, des débousses de poches argileuses et des piliers fragilisés dont l'état n'a pu que se dégrader un peu plus depuis près de 10 ans.
