# IMMEUBLE POULENC

RENOVATION DES FAÇADES DU BATIMENT POULENC SITUE  
AU 2 PLACE DES SAUSSAIES, PARIS 8°

NOTICE ETAT DE LIEUX / SANITAIRE \_ POU-PRO-PE-NOT-EDL

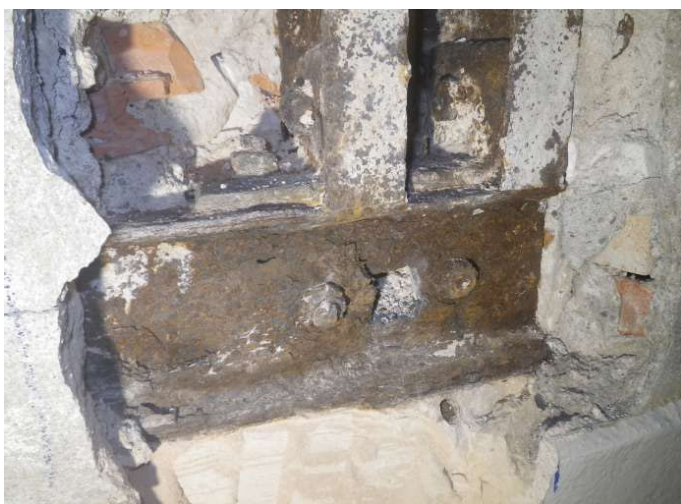
*Sondage, étude Rincent*

Les fissures (horizontale à chaque plancher et verticale de façon régulière) et le bout de fer visible laissent deviner la localisation des structures métalliques présentes dans la maçonnerie.

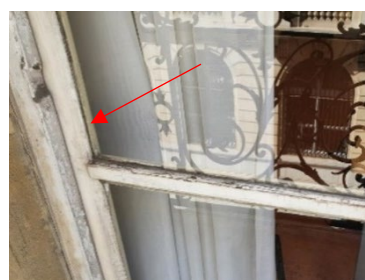
Les verres sont tenus pas des parcloses en bois sur la face extérieure (voir ci-contre). Du mastic est venu remplacer la majorité des parcloses sur les parties basses. On constate l'absence de parcloses extérieures sur les ouvrages du 5<sup>e</sup> étage (présence de mastic).

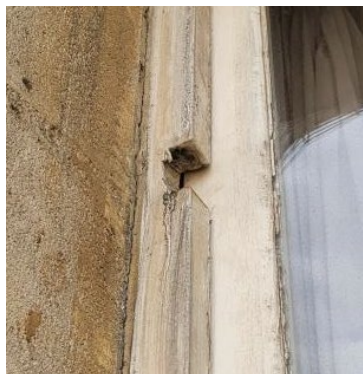
Réservations dans le dormant

Côté rue, les cochonnets larges des dormants et la présence de réservation indique qu'elles étaient équipées de contrevents extérieurs, très certainement des persiennes pliantes et métallique étant donné la place disponible (système apparu quelques décennies plus tôt).

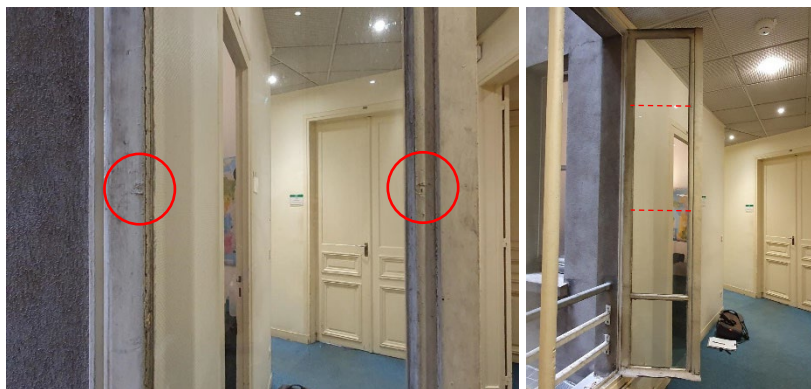
Fenêtre façade Sud, S101

Les menuiseries en bois anciennes des couloirs en façades Nord et Sud comportent des traces de vergettes traduisant la présence de vitraux.

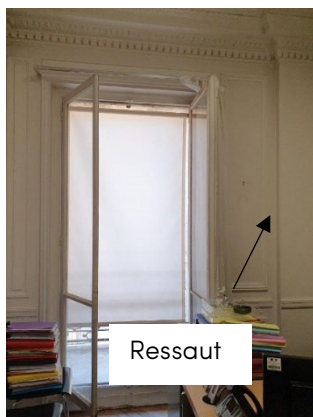
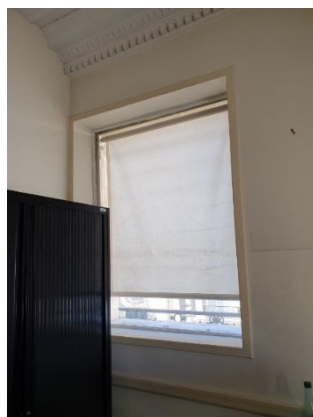
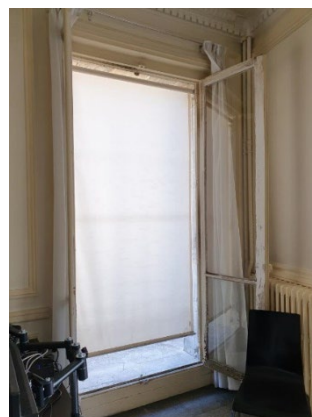
*Façade Sud, 2<sup>e</sup> étage (ci-contre), 3<sup>e</sup> étage (ci-dessous)*

Ancienne feuillure ou réservation

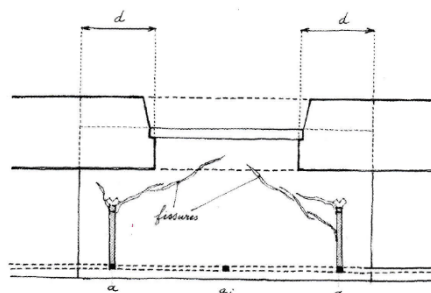
Dans l'ouvrage de l'ANAH, *Guide du diagnostic des structures* de 1984, ces désordres de fissuration au droit des ancrages sont indiqués comme très répandus sur les balcons dits « haussmanniens ».

Le *Guide de diagnostic des structures* de Frédet et Laurent illustre également ce type de désordres, courant sur les balcons de la seconde moitié du XIX<sup>e</sup> s (voir ci-contre).

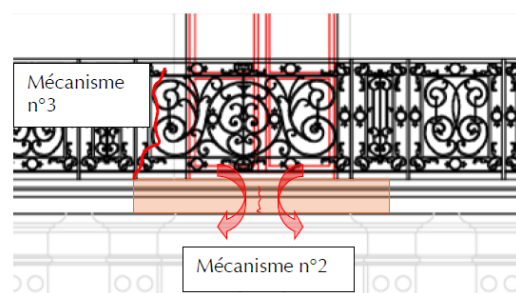
Figure 29 – Mécanismes de ruine n°2 et n°3

- 1/ Rupture de la dalle de balcon en flexion à la naissance du porte-à-faux en partie courante, en faisant l'hypothèse que les consoles ne soutiennent pas la dalle
- 2/ Rupture de la dalle de balcon en flexion à mi-portée entre deux consoles, pour les dalles portant devant une baie
- 3/ Rupture du parement des trumeaux reprenant l'encastrement des dalles de balcons au niveau des baies

Sur le mécanisme n°3, les pierres des dalles sollicitent fortement les trumeaux (par basculement). La pierre des trumeaux étant plus tendre que celle des dalles de balcon, celle-ci cède face aux contraintes.
