**DIAGNOSTIC DE L'EXISTANT – INSPECTION DETAILLEE**  
**RESTAURATION DES FAÇADES D'UN IMMEUBLE**  
**2 PLACE DES SAUSSAIES – 75008 PARIS**

| <b>N° affaire :</b><br>JMA-2023-01-013-A-DIAG-75 | |
| <b>Lieu :</b><br>2 Place des Saussaies<br>75008 PARIS | |

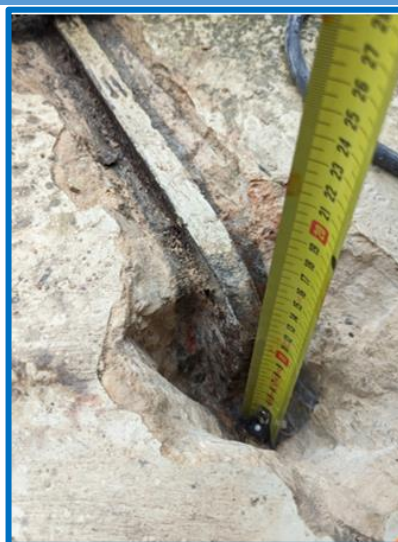
Sondage 1 – Balcon

- Balcons en pierre ;
- Garde-corps en fer forgé dont les montants sont scellés dans la pierre et plongent verticalement devant le nu extérieur du mur sur une profondeur de 12 cm minimum ;
- Les montants semblent présenter une légère oxydation (trace rouge)

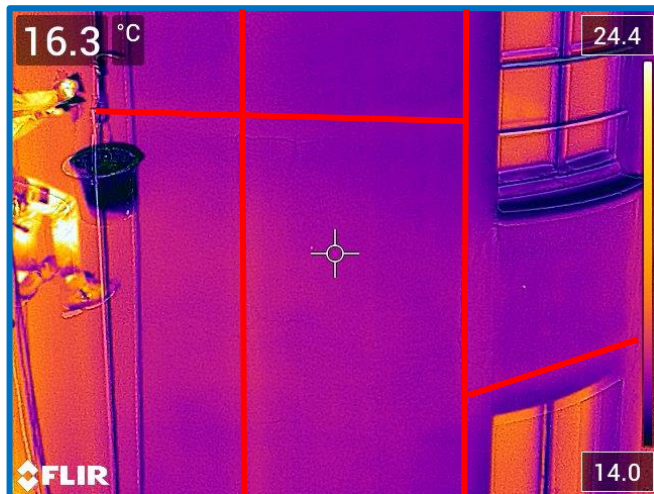
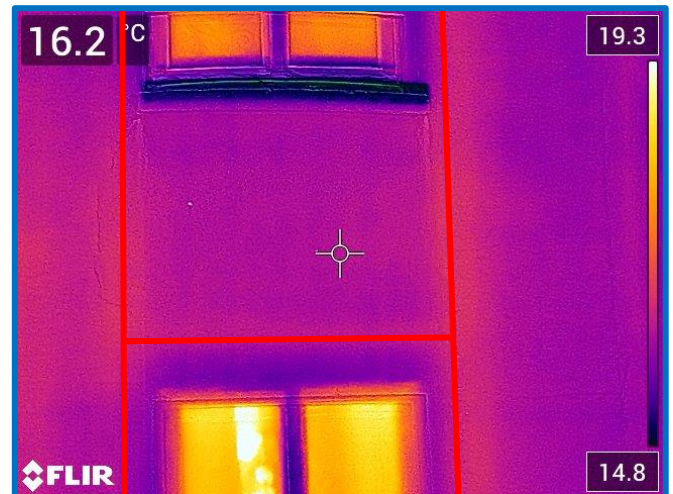
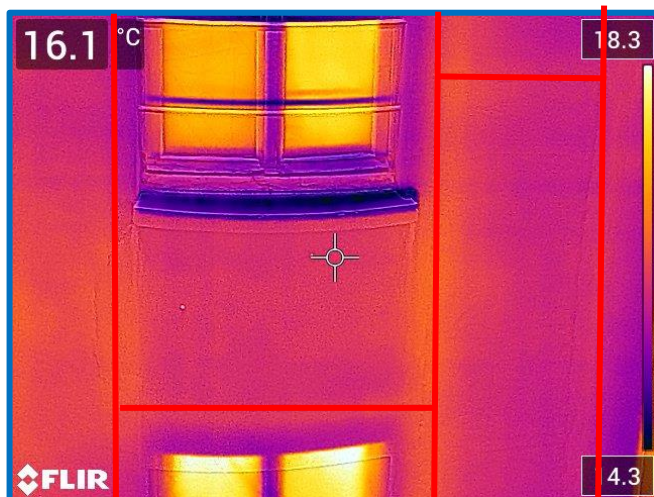
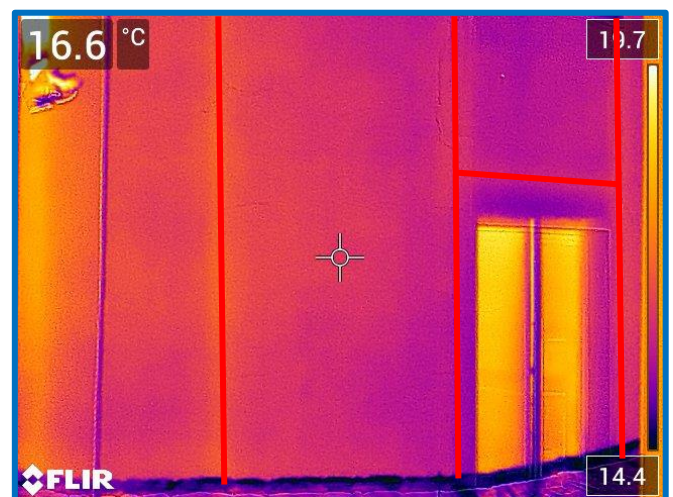
#### 2.2.3.4.14 CAMERA THERMIQUE

Des essais à la caméra thermique ont été effectués afin de donner une tendance de la structure de la tour d'escalier. Les résultats sont les suivants :

Pour estimer l'importance du renforcement de la tour, la dépose de l'ensemble de l'enduit de revêtement doit être effectuée. De plus, cet enduit n'est plus viable étant donné la quantité importante de fissures représentant de nombreux points de pénétration de l'eau notamment, attaquant ainsi les fers et augmentant le processus de corrosion.

- Dépose de l'enduit existant par burinage léger ou hydrodécapage ;
- Relevé de l'ensemble des désordres pour adapter les travaux de renforcement ;
- Remplacement des fers les plus dégradés (en ayant réalisé un étalement préalable) ;
- Brossage et traitement anticorrosion des autres fers ;
- Remplacement et/ou ajout de boulons aux endroits le nécessitant ;
- Réfection d'un enduit de protection.

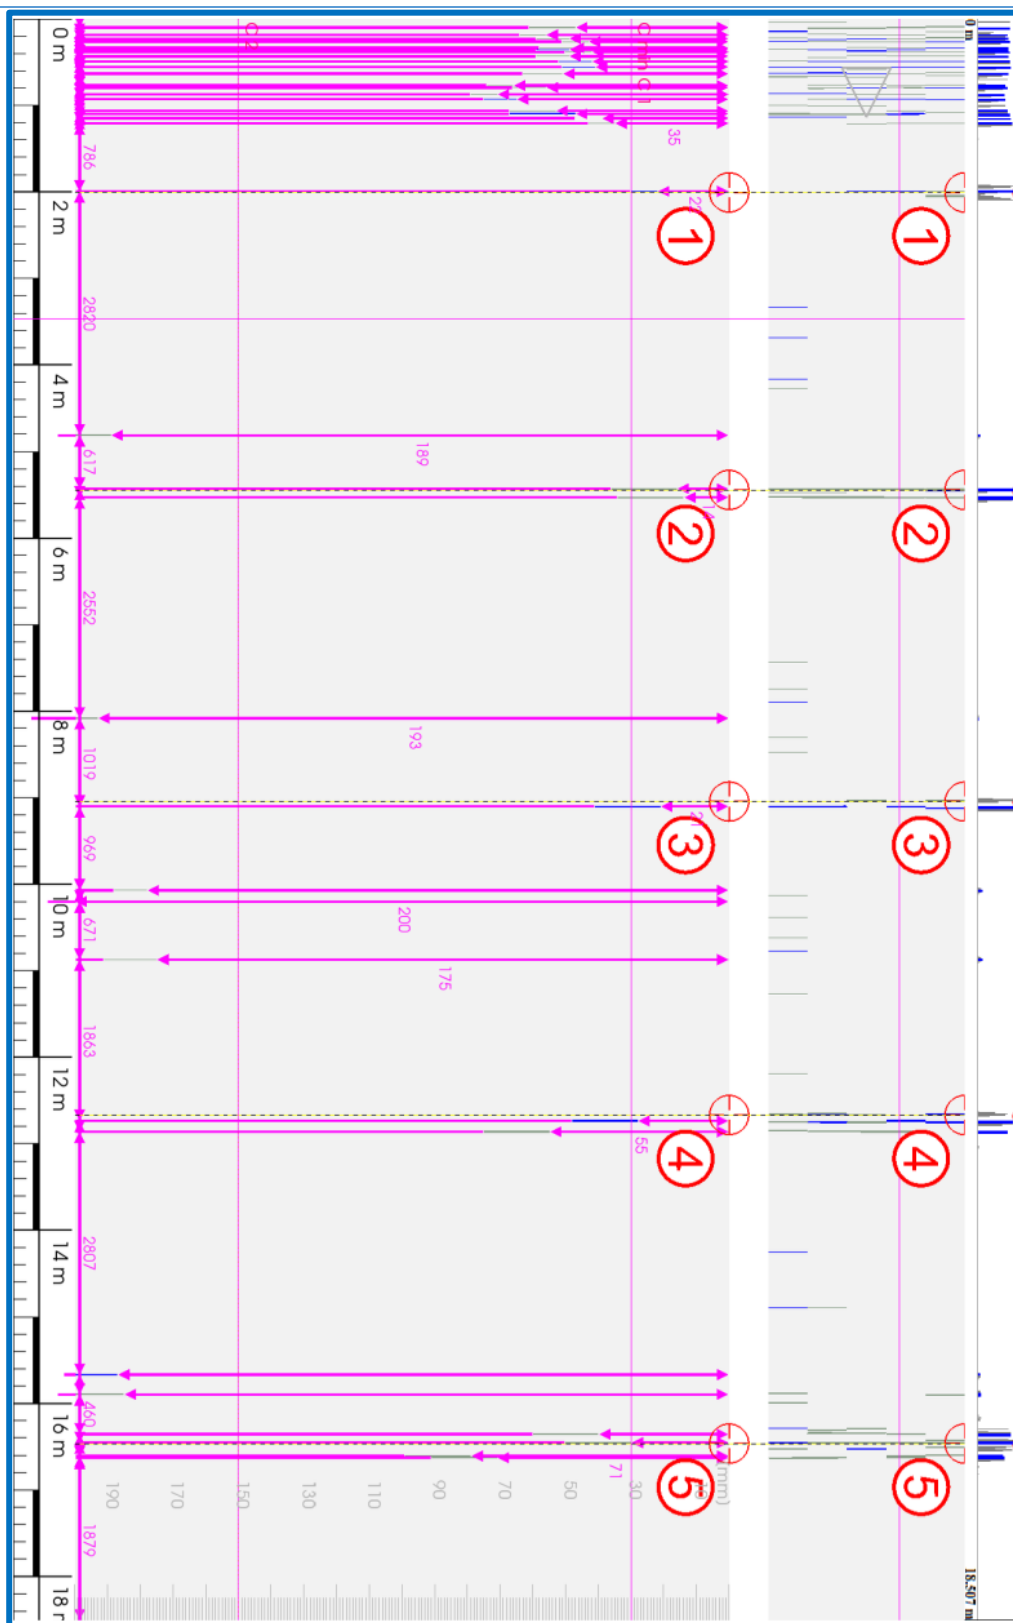
## 2.2.3.4.15 FERROSCAN TOUTE HAUTEUR

Nota : Le repère N°1 correspond au sondage CS6, le N°2 au CS5, le N°3 au CS4, le N°4 au CS3 et le N°5 au CS2

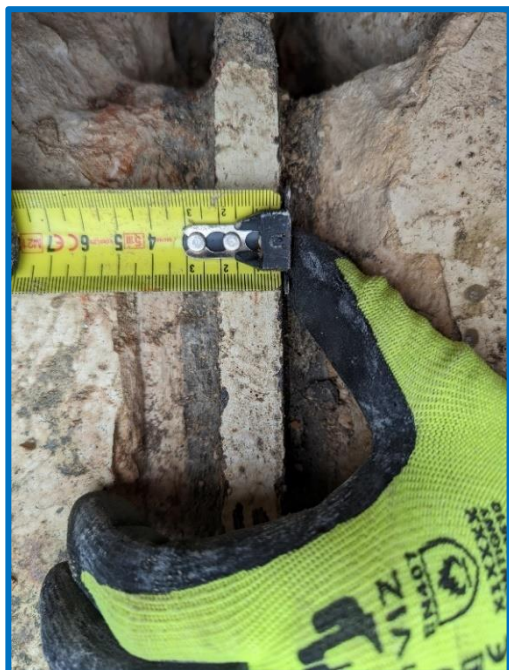
Figure 6 : Largeur profilé

- Longueur d'ancrage : 32 cm ;
- Profondeur d'ancrage 12-13 cm minimum ;
- Enrobage : de 0 à 0,80 cm environ ;
- Largeur du profilé scellé : 2,00 cm ;
- Scellement supposé au plomb ;
- Trace d'oxydation au niveau des scellements.

Peu de désordres ont été observés sur les balcons hormis quelques fissurations au droit des montants scellés des garde-corps et une oxydation, plus ou moins importantes selon les cas, des montants de ces derniers. Afin d'éviter tout désordres supplémentaires, nous proposons la démarche suivante :

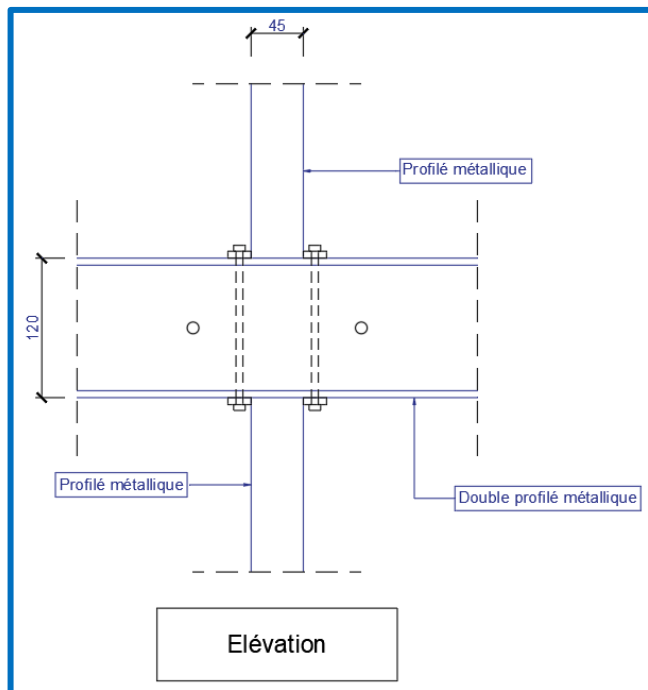
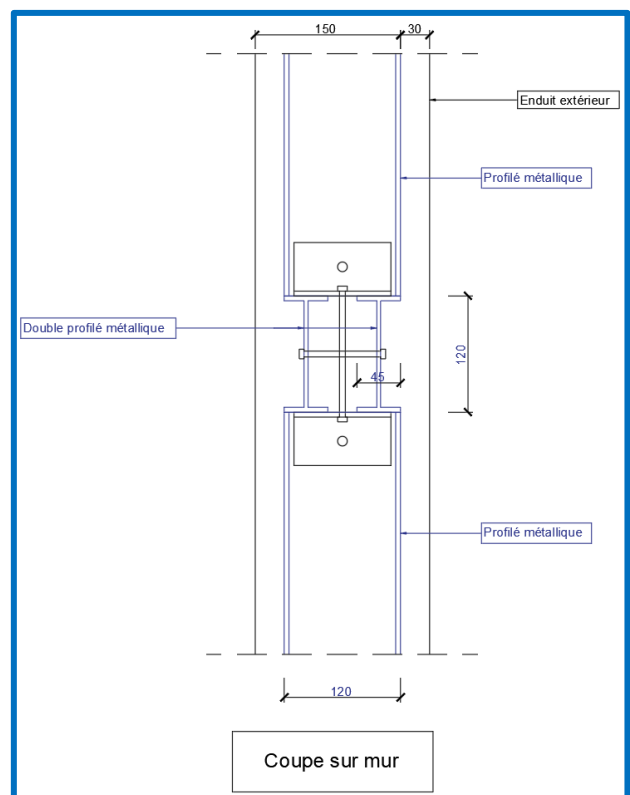
La façade de la cour intérieure est composée d'une ossature en fers métalliques et d'un remplissage en briques creuses. Il s'agit donc ici de murs dits « en pan de fer ». Nous pouvons retenir les informations suivantes :

- Sondages verticaux (CS2 à CS6) :

La totalité des fers métalliques observés présentent une corrosion très importante, avec une perte de section pour certains et mêmes des boulons d'assemblages manquants. Un simple traitement de la corrosion ne suffit plus vue l'ampleur de cette dernière.
