## Mise à jour Rapport de mission de repérage des matériaux et produits contenant de l'amiante à intégrer au dossier technique «amiante»

| Nature du bâtiment : <b>Bâtiment</b><br>Cat. du bâtiment : <b>Bureaux</b><br>Nombre de Locaux : <b>Ensemble des Locaux</b><br>Escalier : sans objet<br>Bâtiment : <b>ROTONDE</b><br>Porte : sans objet<br>Numéro de Lot : <b>« ROTONDE »</b><br>Référence Cadastre : <b>NC</b><br>Date du Permis de Construire : <b>Non Communiquée</b><br>Adresse : <b>71 Rue de la Grande Haie</b><br><b>54510 TOMBLAINE</b><br>Propriété de : <b>CEREMA</b><br><b>Dir. Territorial Est Labo de Nancy 71 rue de la Grande haie</b><br><b>54510 TOMBLAINE</b> | | |
| Rapport N° : <b>16-11-012082 A</b><br>Le repérage a été réalisé le : <b>28/11/2016</b><br>Par : <b>ROSSET SANDRINE</b><br>N° certificat de qualification : <b>DTI1939</b><br>Date d'obtention : <b>21/08/2012</b><br>Le présent rapport est établi par une personne dont les compétences sont certifiées par :<br><b>DEKRA CERTIFICATION</b><br><b>5, avenue Garlande</b><br><b>92220 BAGNEUX</b><br>Date de commande : <b>09/11/2016</b><br>Date d'émission du rapport : <b>02/12/2016</b><br>Accompagnateur : <b>Aucun</b><br>Laboratoire d

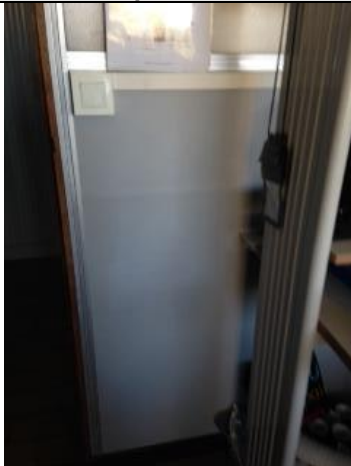
| PRELEVEMENT : P017 | | |

| PRELEVEMENT : P017 | | |
|---|---|---|
| panneaux de cloisons - Toutes zones type 1 | | absence d'amiante |
