25 - BESANÇON  
**ANCIENNE INTENDANCE DE FRANCHE-COMTÉ**

TRAVAUX DE RESTAURATION DES TOITURES DE LA PORTERIE DE L’HÔTEL  
PRÉFECTORAL DU DOUBS ET AMÉNAGEMENTS INTÉRIEURS DE L’AILE EST

PRO-DCE

**02\_ANALYSE DE L’ÉTAT EXISTANT**

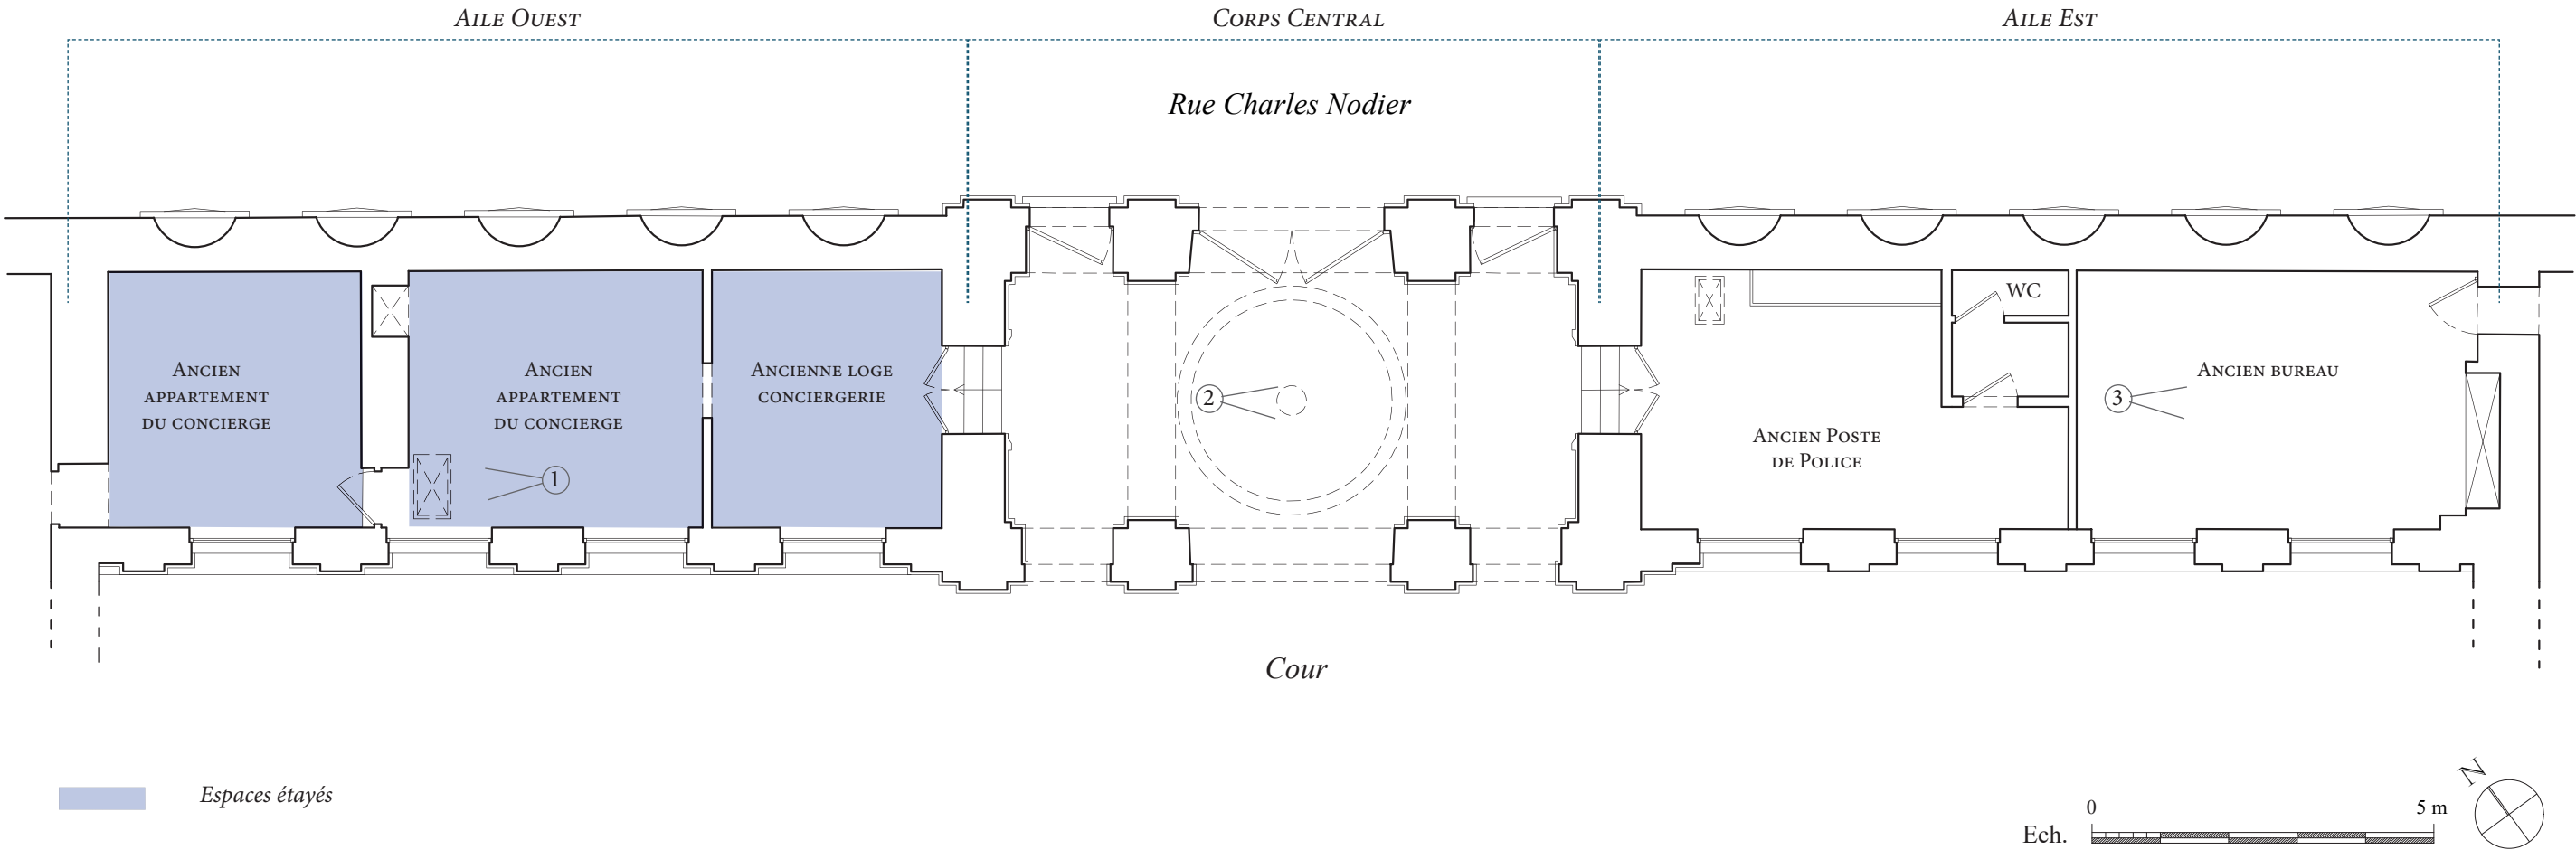
Le rapport phytosanitaire établi par le Cabinet LAURENT Patrick, Mycologue, Expert (annexé au dossier) fait état de la présence de *Gloeophyllum abietinum*, champignon lignivore, occasionnant des moisissures cubiques, ainsi que d'une infestation par des insectes xylophages (capricornes).

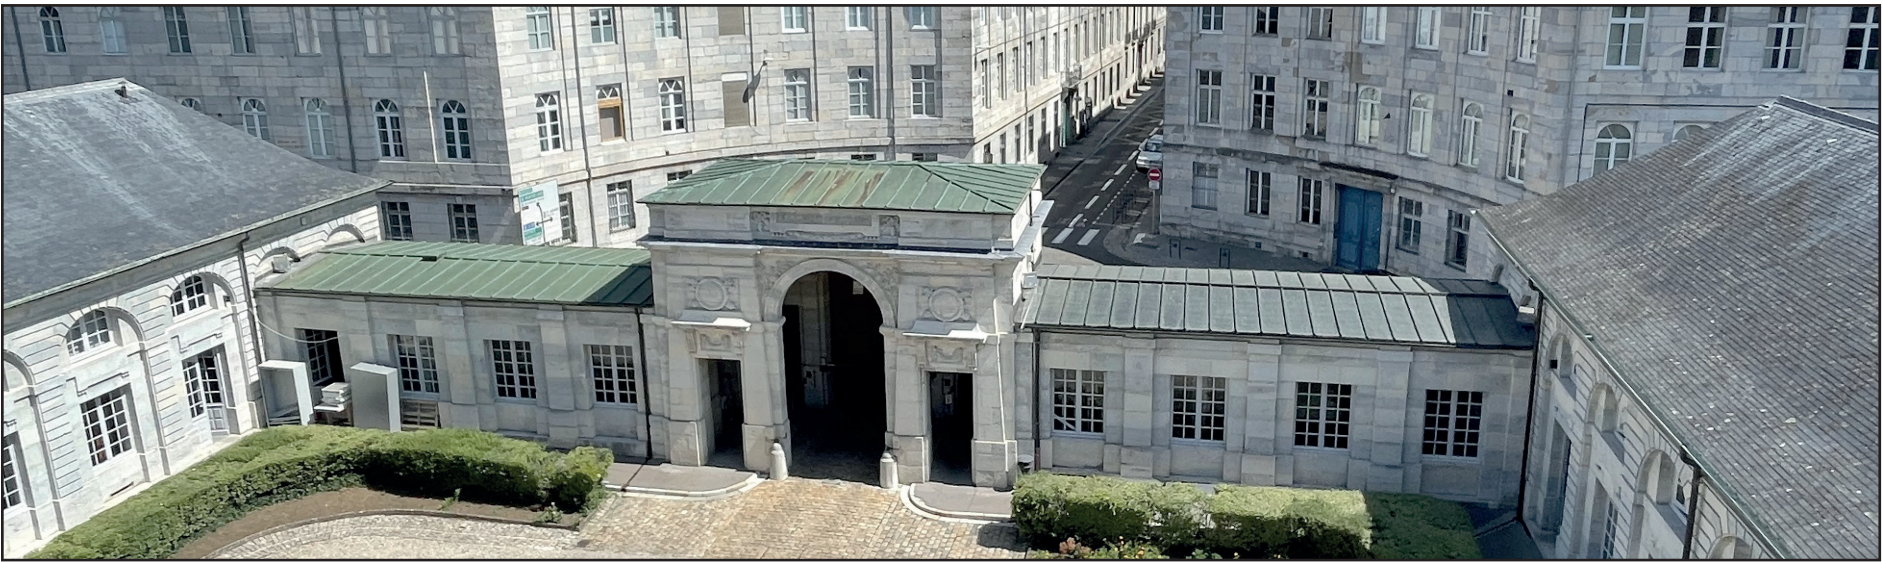
Dans l'ensemble, au-delà de l'hétérogénéité des matériaux, les couvertures présentent un défaut d'étanchéité à en juger par les nombreuses traces d'infiltrations d'eau observées dans les combles des pavillons Est et Ouest.

Les gouttières pendantes sont également en mauvais état de conservation, elles présentent plusieurs traces de corrosion, avec ponctuellement de la perte de matière occasionnant des fuites.

On constate également l'absence de passe-barres ou autre système garantissant la ventilation de la charpente. L'absence de système de ventilation et les infiltrations d'eau, sont des facteurs favorisant la prolifération de champignons, dont la présence à été confirmé dans le rapport établi par le Cabinet LAURENT Patrick, Mycologue, Expert (annexé au dossier).

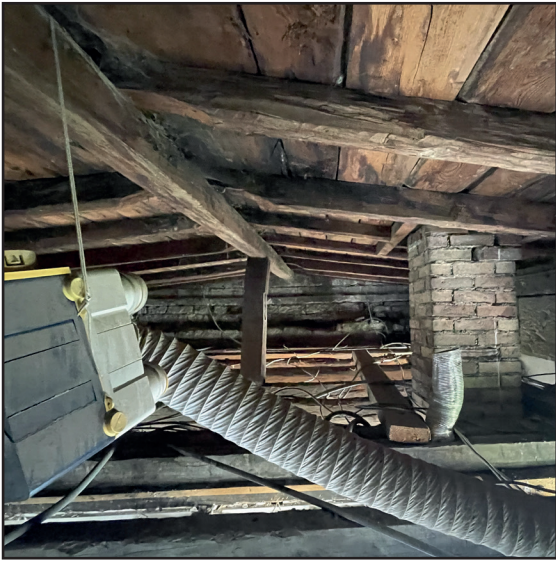
① Vue du comble de l'aile Ouest, du côté de la souche de cheminée vers le mur du corps central
