## **CONSTAT EXPERTAL**

DOSSIER PORTERIE HOTEL PREFECTORAL DU DOUBS à BESANÇON 25

**Rapport EA25\_033**

**Concernant la visite sur site du 11 juillet 2025 à 13 h 30.**

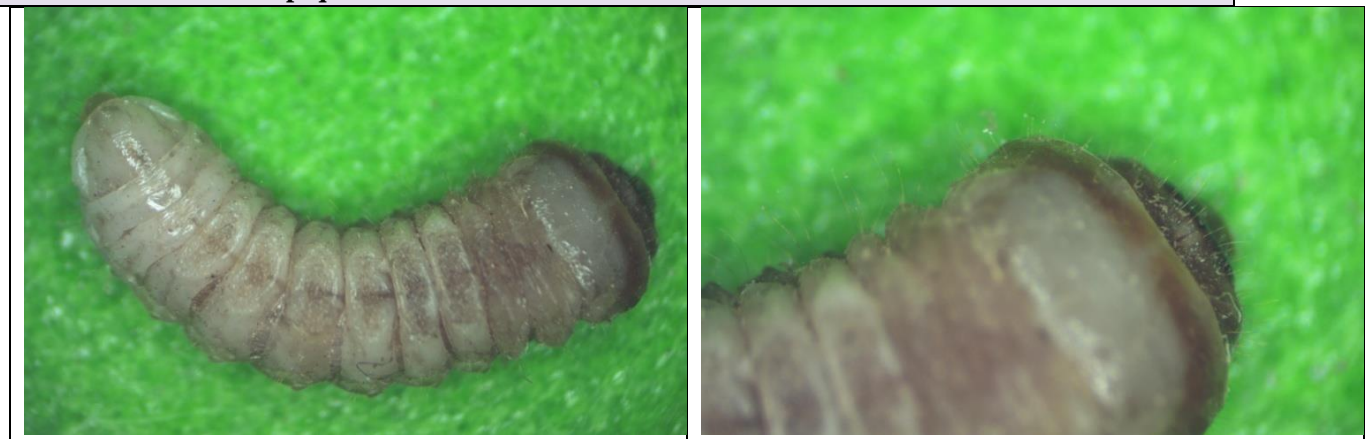
## Echantillon 3

- Taille** Variable, de 10 à 20mm et même jusqu'à 25 mm de longueur (Adulte) (les femelles sont plus grandes que les mâles).
- Aspect** Insecte allongé, un peu aplati dorso ventralement. Les antennes filiformes de 11 articles (elles sont plus longues chez le mâle que chez la femelle) dépassent le thorax mais contrairement à beaucoup d'autres longicornes elles sont bien plus courtes que le corps. Le prothorax cordiforme (en forme de cœur) est pourvu dorsalement de deux excroissances plates et luisantes. Les élytres sont d'aspect rugueux et présentent des bandes et des taches de soies blanchâtres, plus ou moins visibles selon l'état de fraîcheur des individus et de leur coloration. L'ovipositeur de la femelle est généralement bien visible.
- Coloration** jaune brun pale au brun très sombre ou noir, plus ou moins luisant.

Comme la presque quasi-totalité des *Cerambycidae*, le capricorne des maisons est typiquement un insecte xylophage, c'est-à-dire qu'il (sa larve) se nourrit de bois. En grec *Hylotrupes* veut dire "qui perce le bois". Il se développe naturellement et uniquement dans les bois dépérissant ou morts de résineux mais affectionne aussi particulièrement les bois ouvrés (charpentes, parquets...). C'est actuellement, avec les termites, l'ennemi public N° 1 des bois résineux de construction en Europe. Parmi les 250 espèces de *Cerambycidae* (Capricornes ou Longicornes) présents en France, seulement 4 espèces peuvent se développer (dans nos maisons, locaux, musées...) aux dépens de nos matériaux en bois et bois ouvrés. *Hylotrupes bajulus* est la seule espèce qui s'attaque aux bois de résineux les autres espèces (elles appartiennent au genre *Trichoferus*) s'alimentant d'essences feuillues.

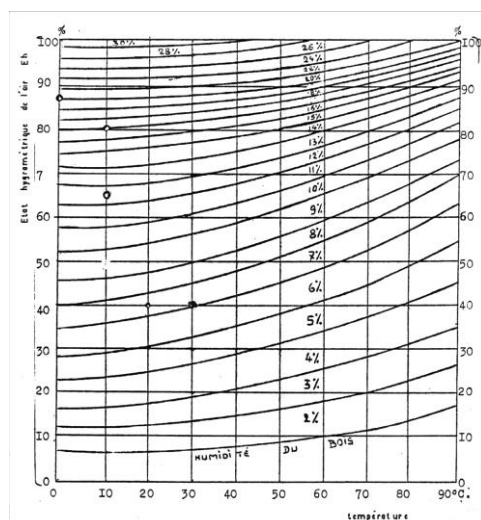
Courbe d'équilibre hygroscopique du bois

Le taux minimal d'humidité du substrat nécessaire à la croissance d'un champignon lignivore est de 22% (m/m), l'optimal se situant dans la zone des 35 à 75% (m/m), suivant les espèces rencontrées. Selon la courbe d'équilibre hygroscopique jointe, ce taux ne peut être durablement maintenu que par le biais d'un apport constant en eau liquide. Pour mémoire, l'équilibre hygroscopique du bois dans les conditions régnant dans un appartement standard est situé dans la zone des 10% (m/m) ce qui écarte tout risque d'attaque fongique.
